### Audi A4 Avant

EZ 08/2012 | Kombi | Diesel | Schaltgetriebe | 340.110km  
Besteuerung: Differenzbesteuert (§25a UStG)  
Fahrzeugstandort: 97\*\*\*  
Fahrzeug aufgenommen am: 06.08.2026

# Hinweise zum Zustandsbericht

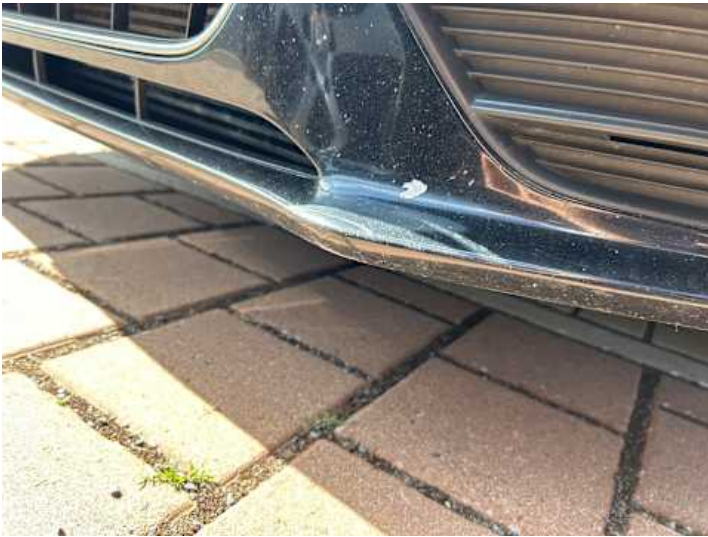
Stoßstange vorne (Kratzer, Verformung)

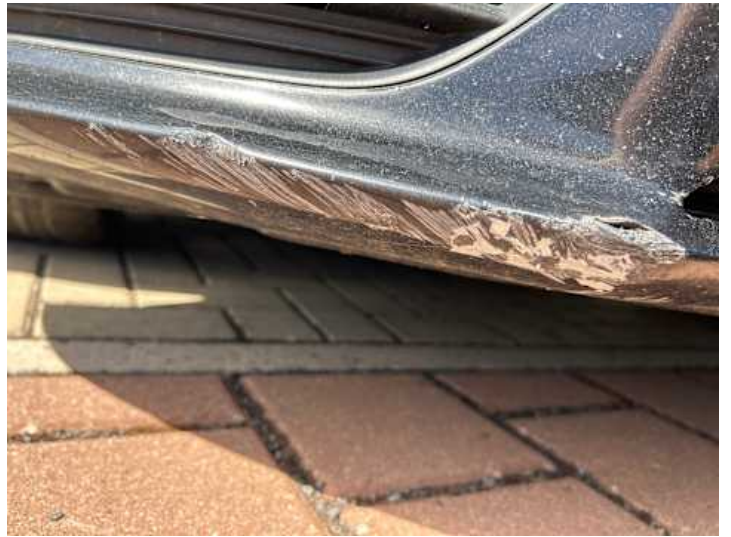
Stoßstange vorne (Kratzer, Verformung, Riss/Bruch)

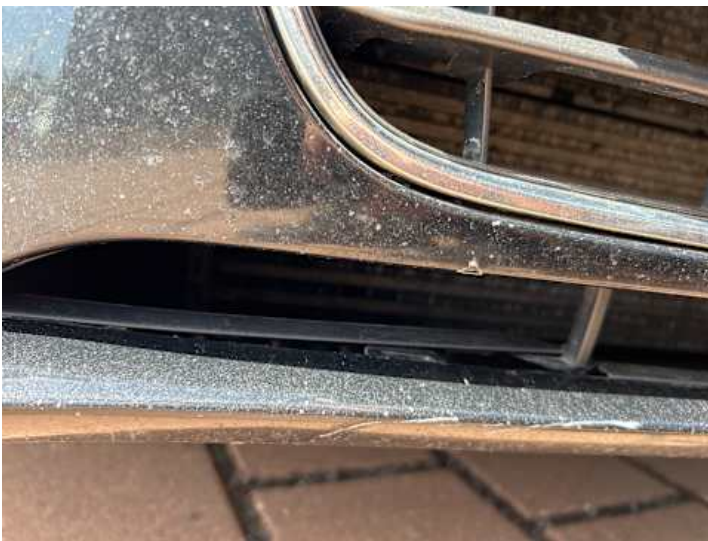
Stoßstange vorne (Kratzer, Verformung, Riss/Bruch)

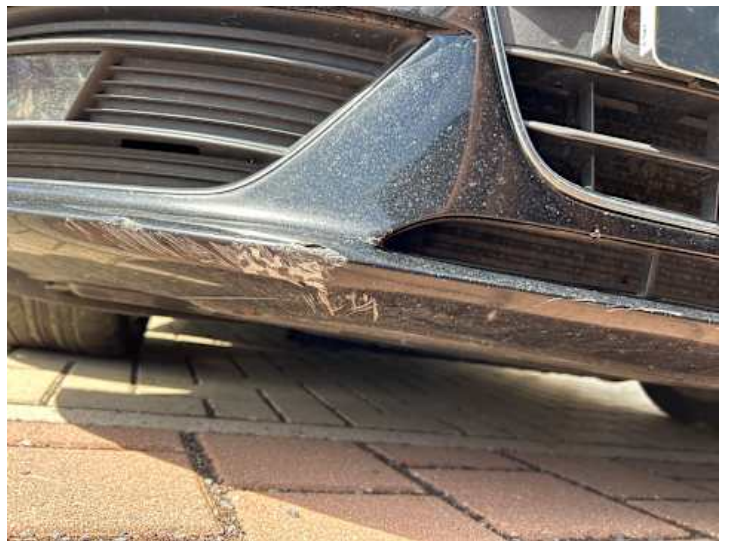
Stoßstange vorne (Kratzer, Verformung, Riss/Bruch)

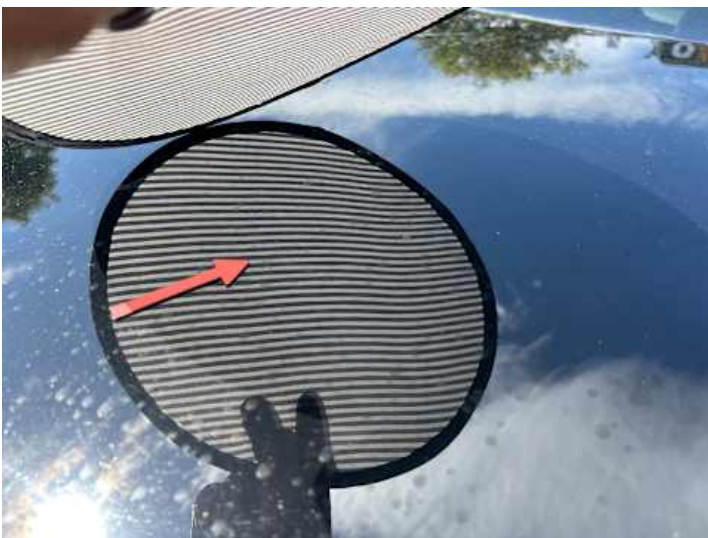
| Fahrzeugteil | Lackschichtdicke (in µm) | Fahrzeugteil | Lackschichtdicke (in µm) |
|---|---|---|---|
| Motorhaube | 520 | Heckklappe | 115 |

Motorhaube (Steinschlag, Unsachgemäß instand gesetzt)

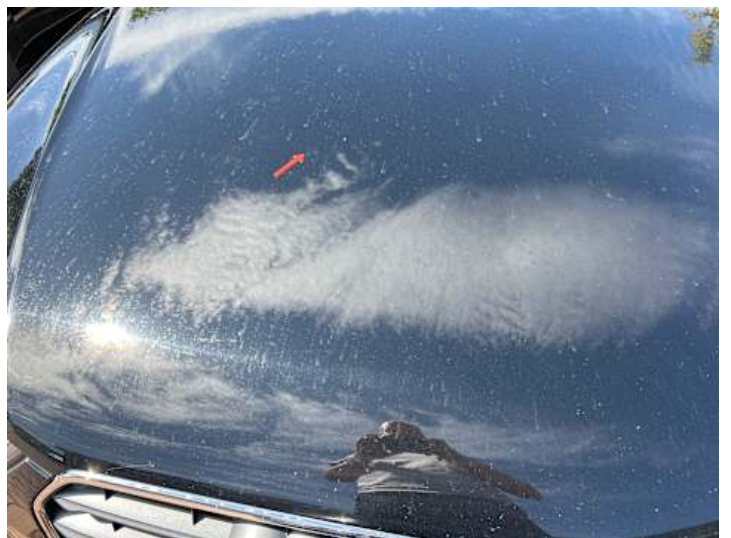
Motorhaube (Steinschlag, Unsachgemäß instand gesetzt)

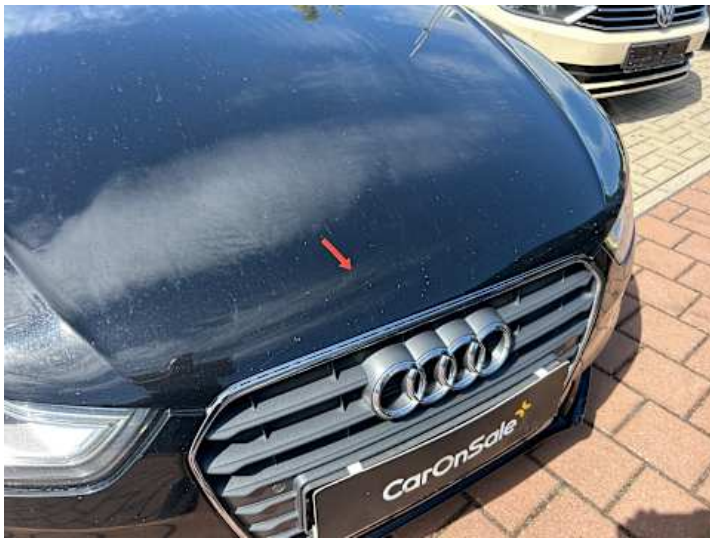
Motorhaube (Steinschlag, Unsachgemäß instand gesetzt)

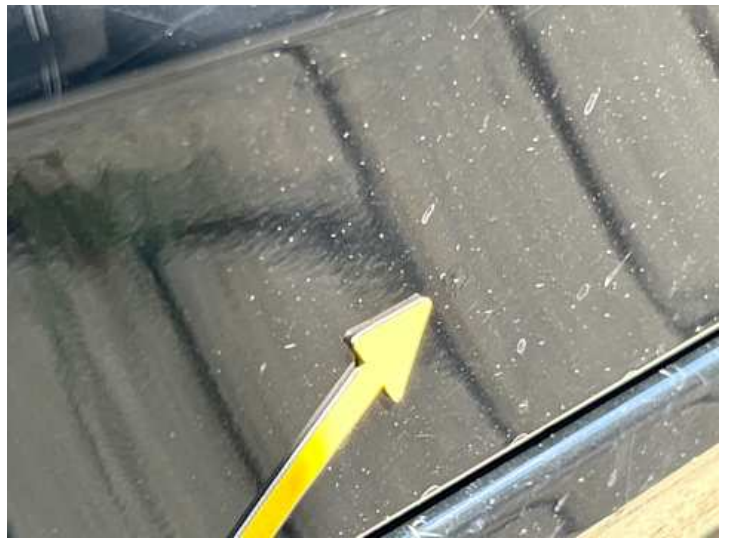
Beifahrertür (Rost)

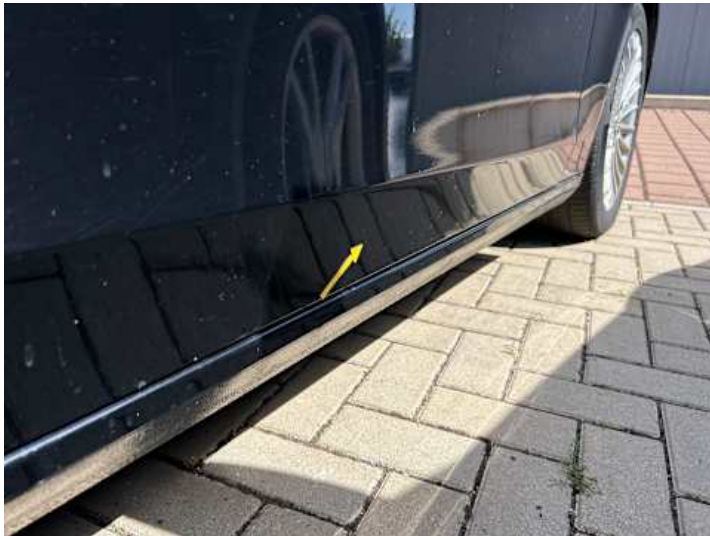
Beifahrertür (Rost)

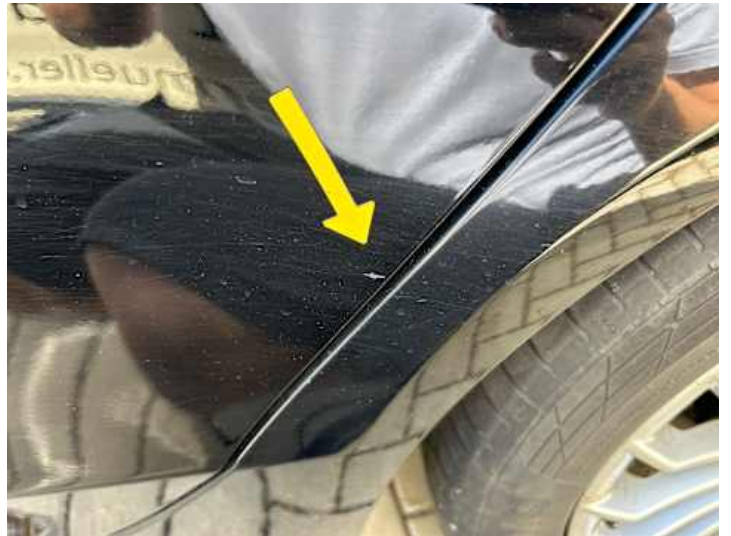
Türe hinten links (Rost, Kratzer)

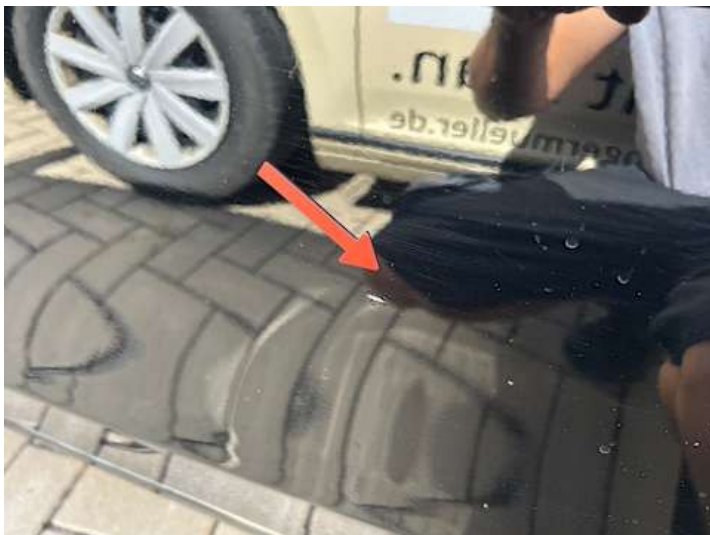
Türe hinten links (Rost, Kratzer)

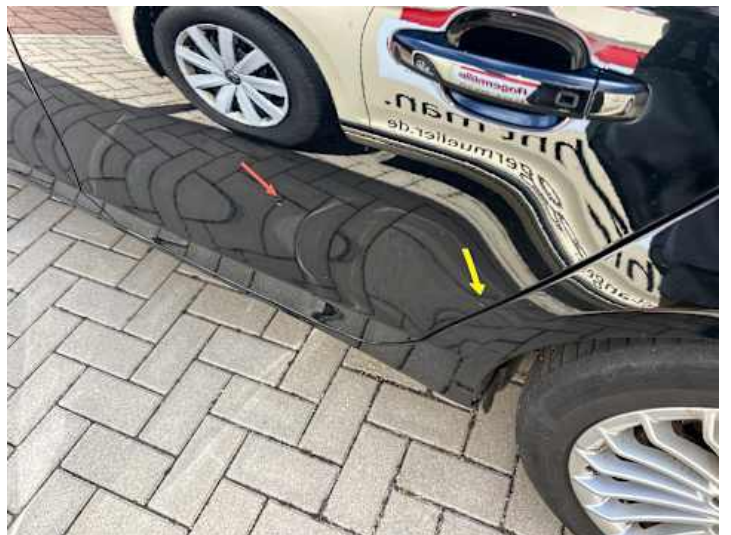
Türe hinten links (Rost, Kratzer)

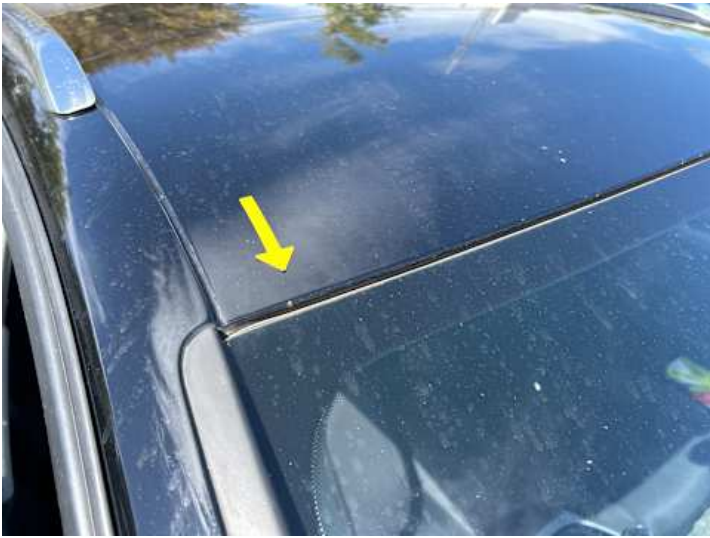
Dach (Steinschlag, Rost)

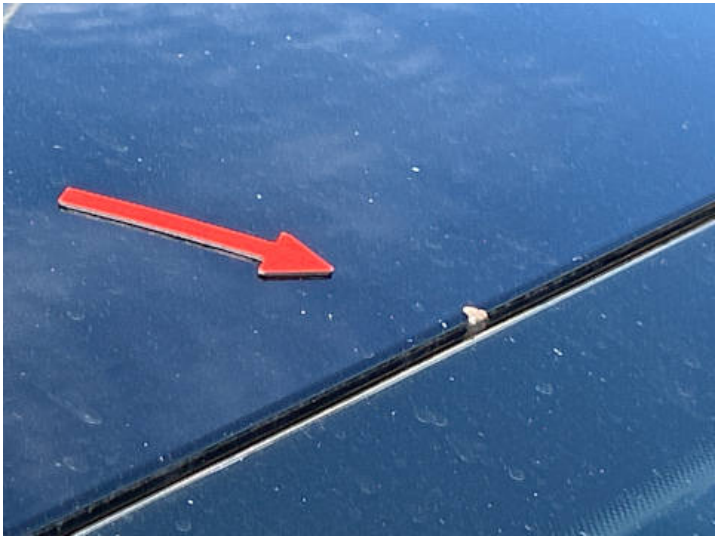
Dach (Steinschlag, Rost)

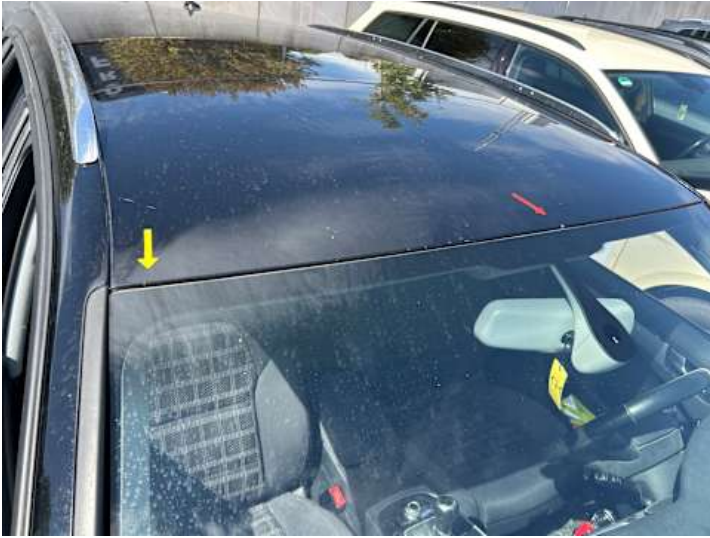
Dach (Steinschlag, Rost)

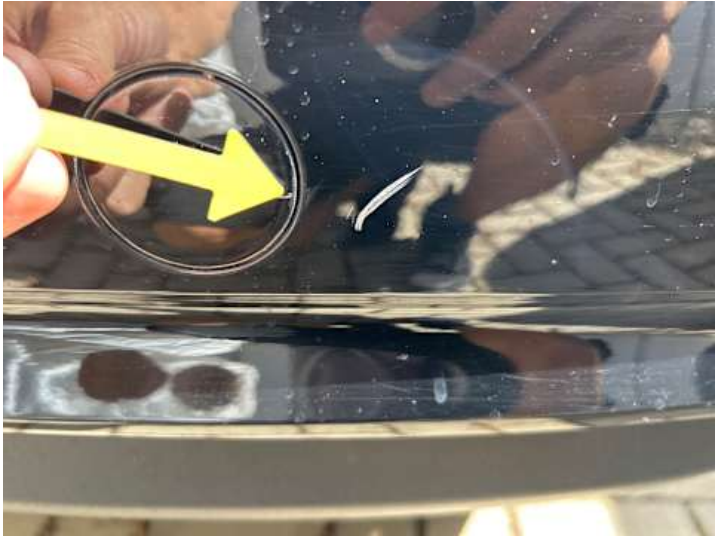
Stoßstange hinten (Kratzer)

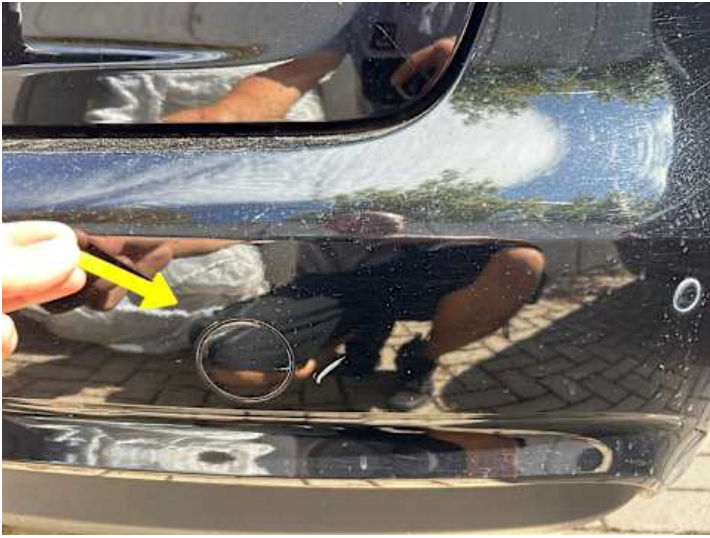
Stoßstange hinten (Kratzer)

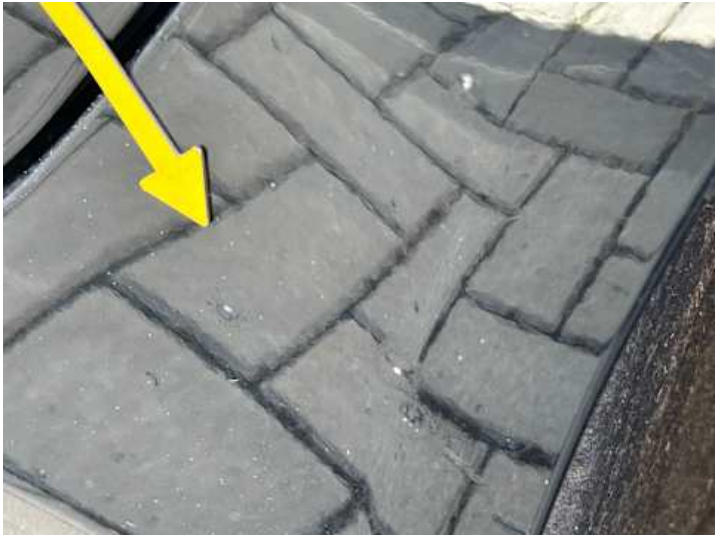
Schweller links (Rost)

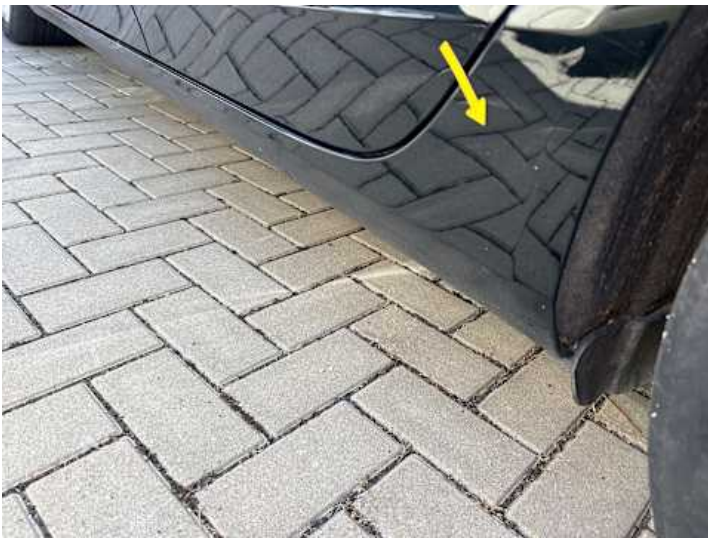
Schweller links (Rost)

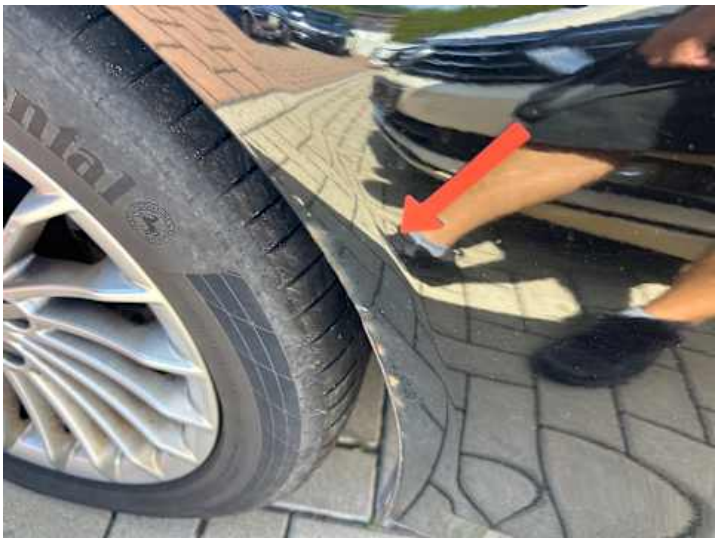
Kotflügel vorne links (Rost)

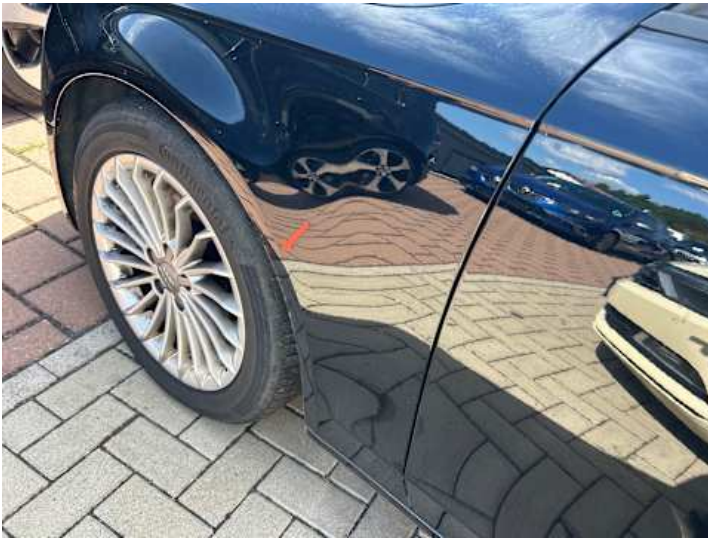
Kotflügel vorne links (Rost)

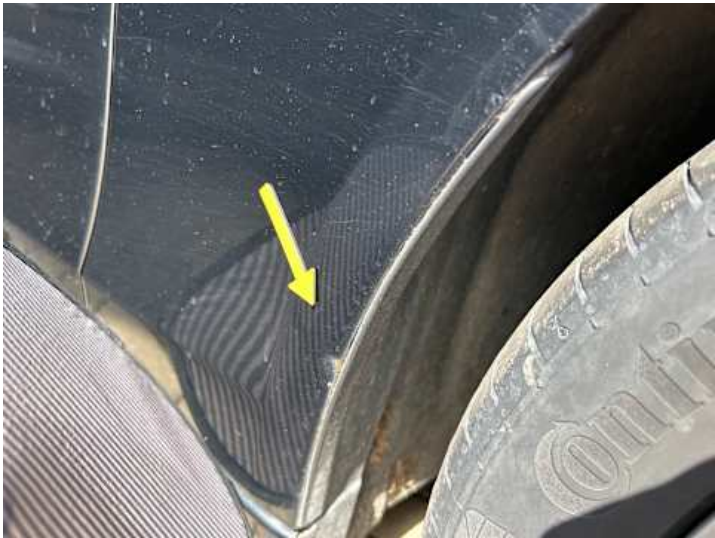
Kotflügel vorne rechts (Lackschaden, Rost)

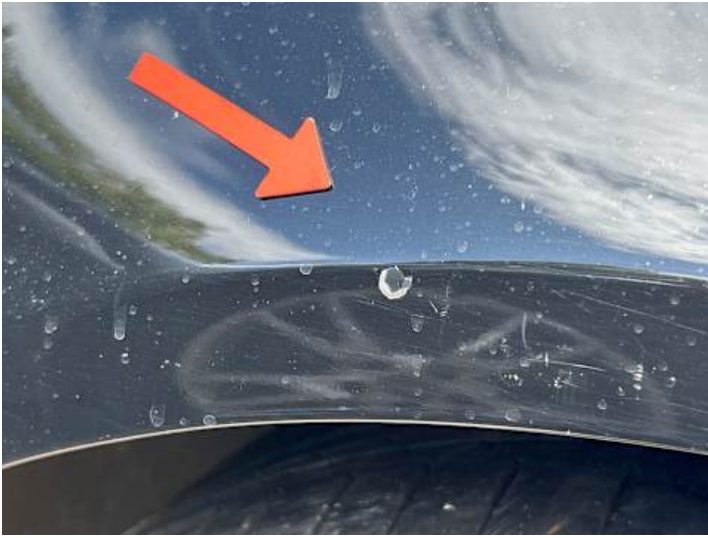
Kotflügel vorne rechts (Lackschaden, Rost)

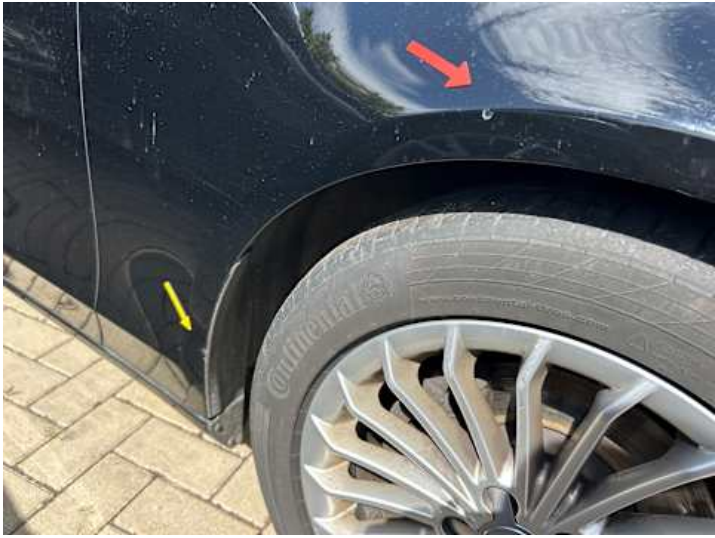
Kotflügel vorne rechts (Lackschaden, Rost)

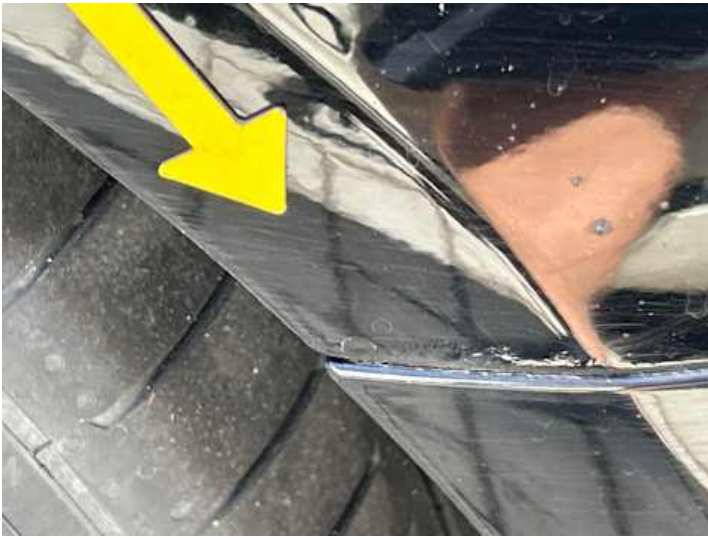
Seitenteil hinten links (Rost)

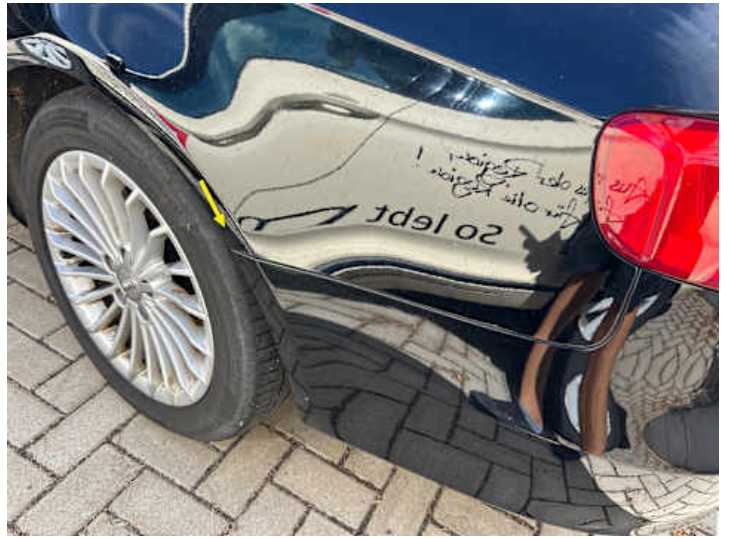
Seitenteil hinten links (Rost)

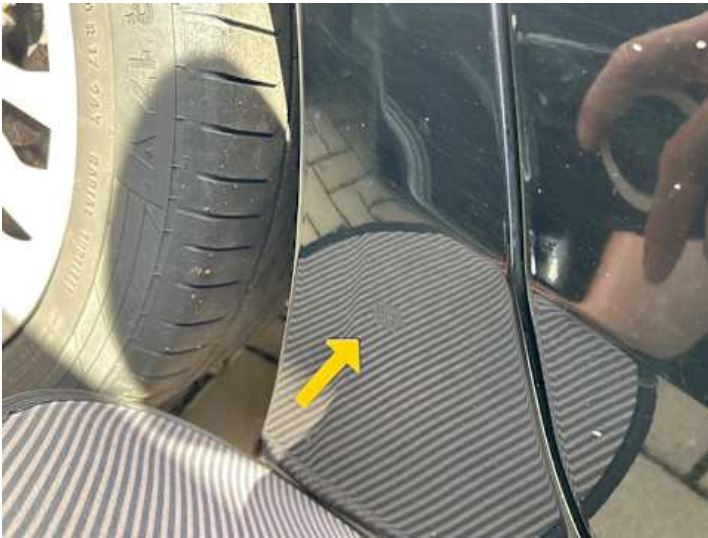
Seitenteil hinten rechts (Rost)

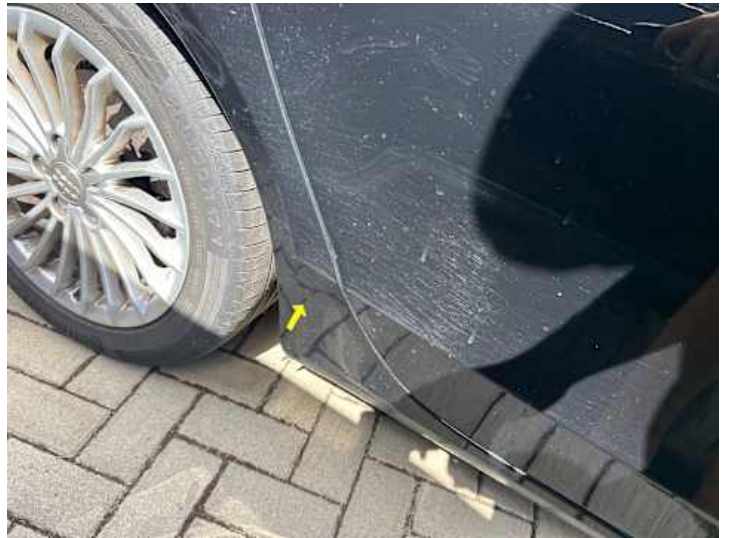
Seitenteil hinten rechts (Rost)

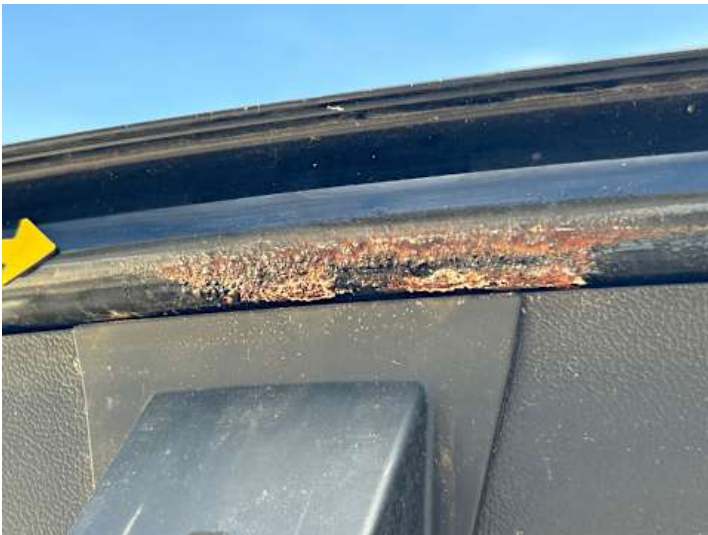
Heckklappe (Rost)

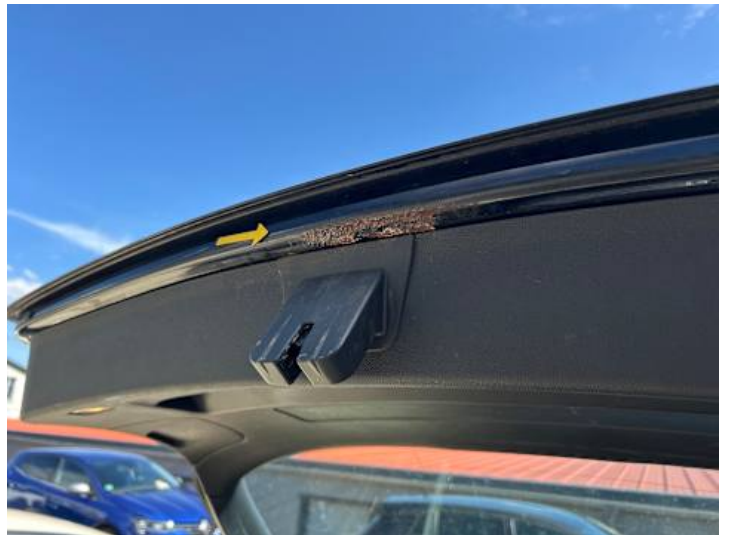
Heckklappe (Rost)

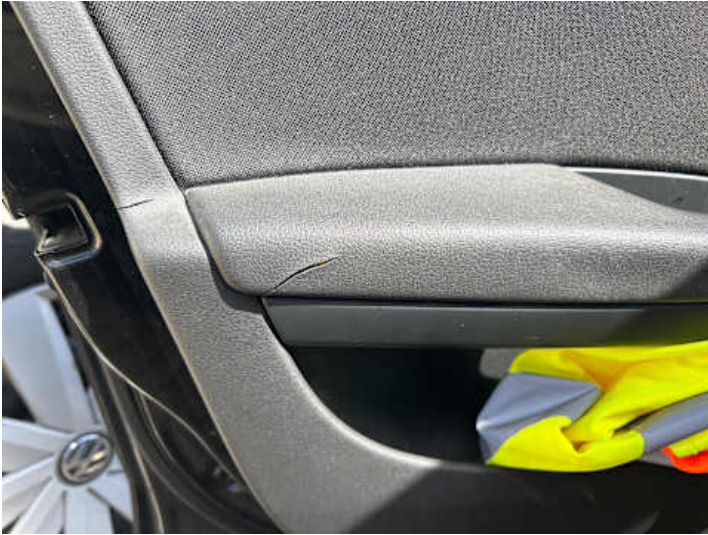
Innenraum (Riss/Bruch)

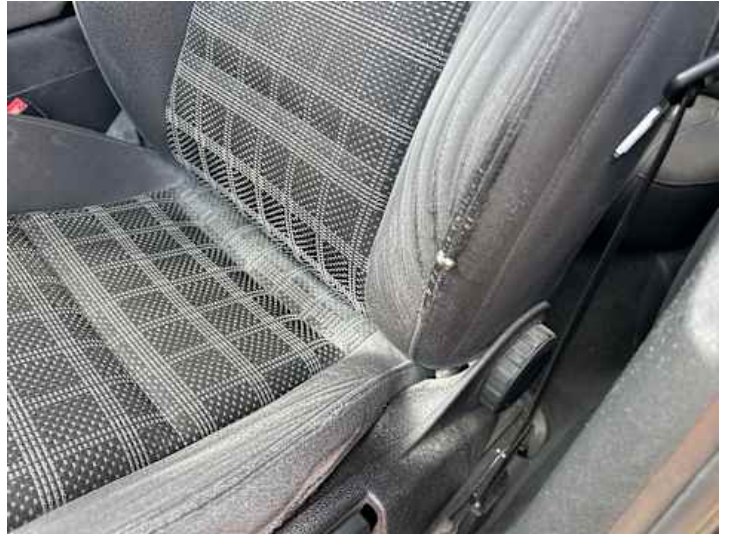
Innenraum (Verschmutzung, Verschleiß, Riss/Bruch)

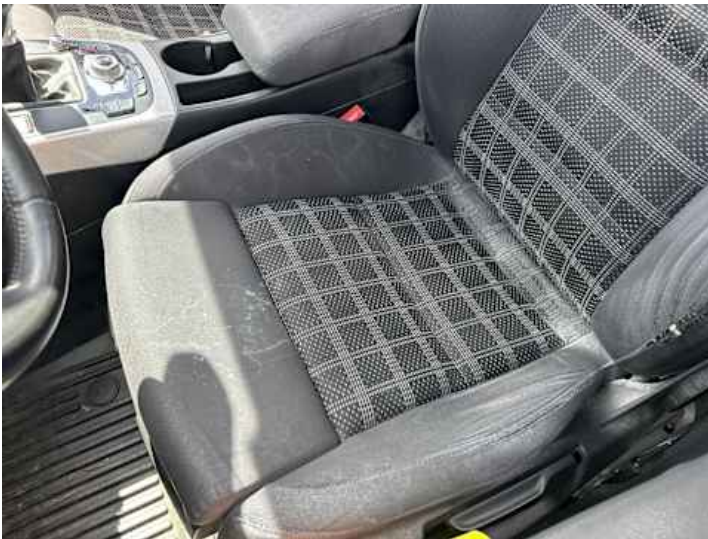
Innenraum (Verschmutzung, Verschleiß, Riss/Bruch)
