## Volkswagen Crafter 35 mittellang Hochdach RWD

EZ 12/2021 | Kastenwagen | Diesel | Schaltgetriebe | 213.522km  
Besteuerung: Regelbesteuert (Deutschland)  
Fahrzeugstandort: 49\*\*\*  
Fahrzeug aufgenommen am: 04.08.2026

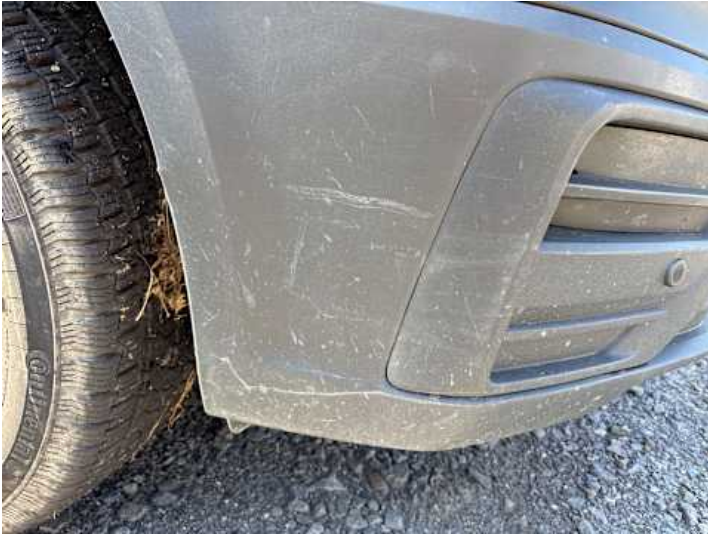
Stoßstange vorne (Kratzer)

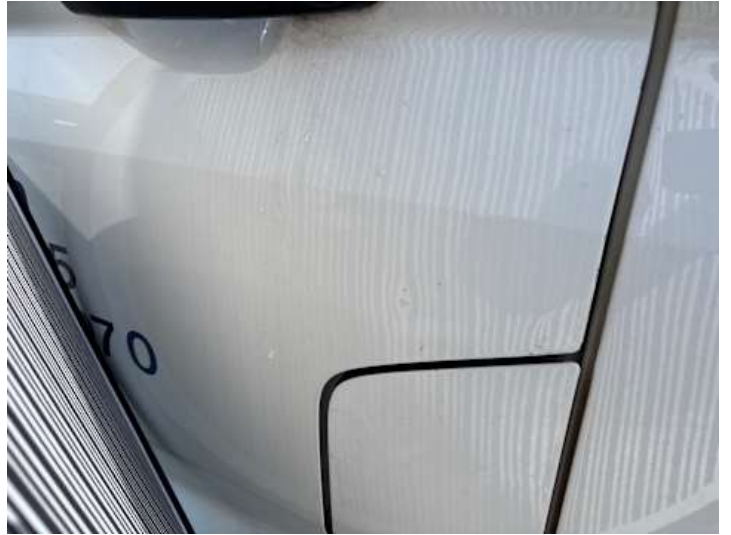
Fahrtür (Delle)

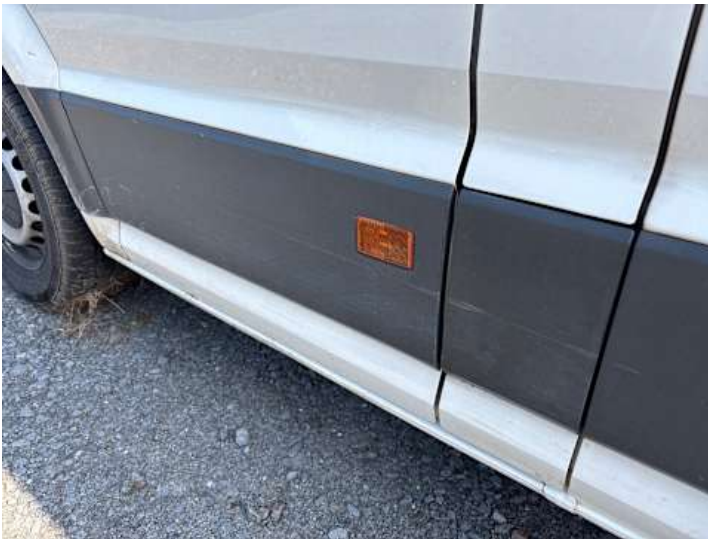
Fahrtür (Kratzer)

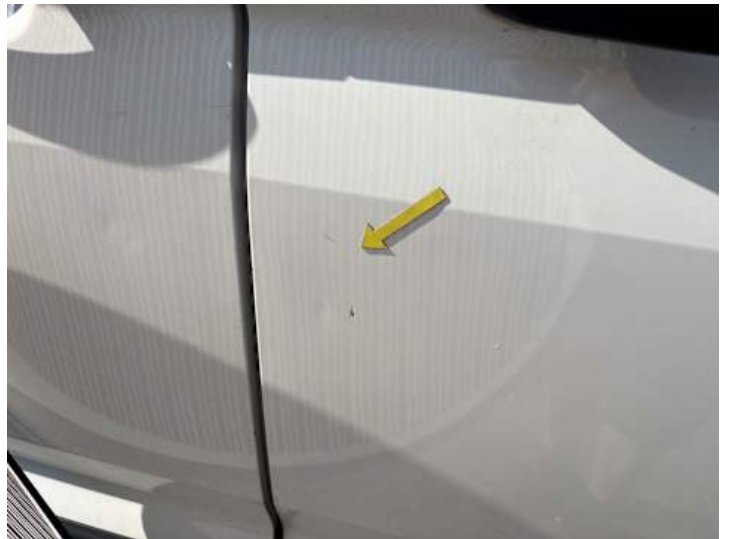
Beifahrtür (Kratzer, Lackschaden, Delle)

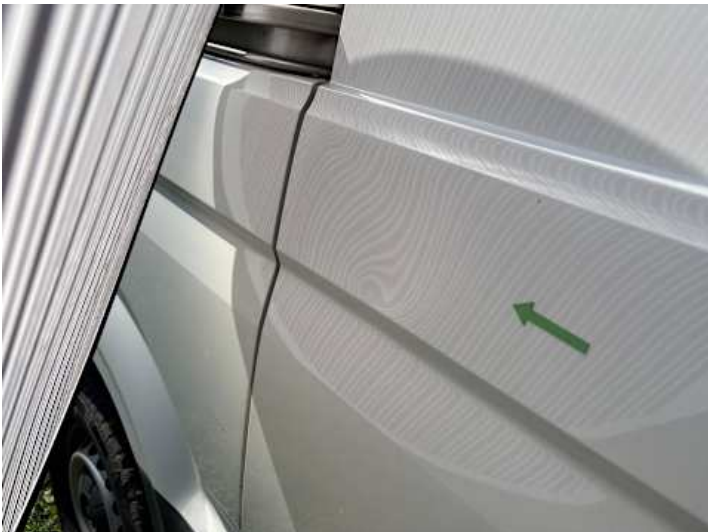
Türe hinten rechts (Delle)

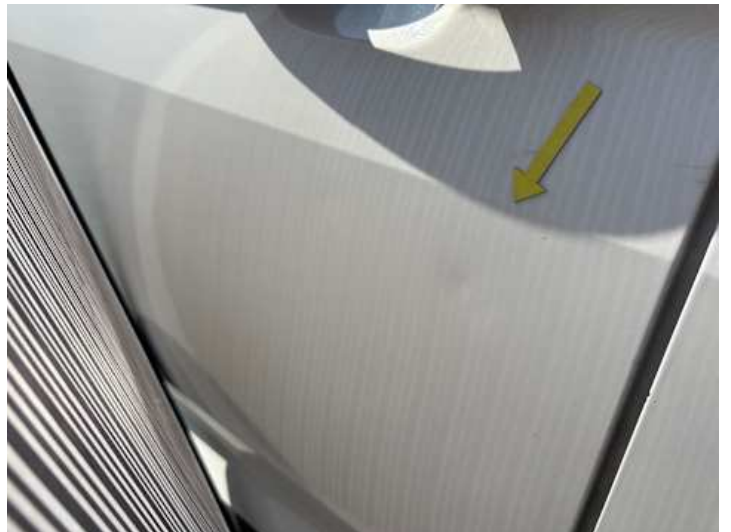
Türe hinten rechts (Delle)

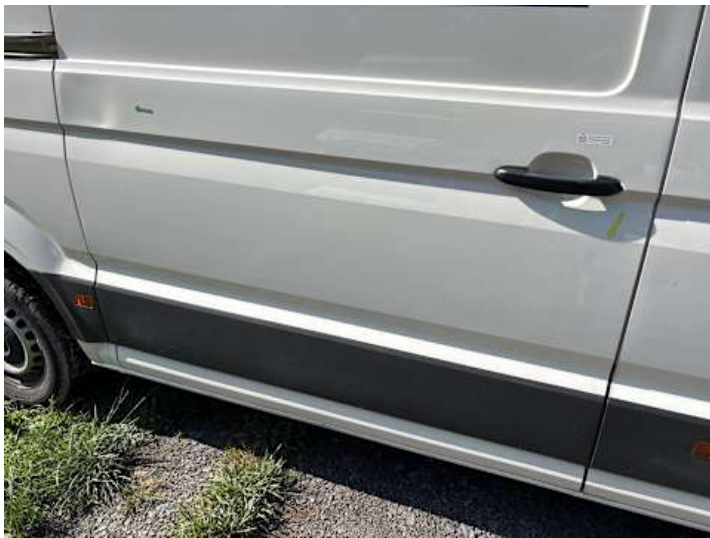
Türe hinten rechts (Delle)

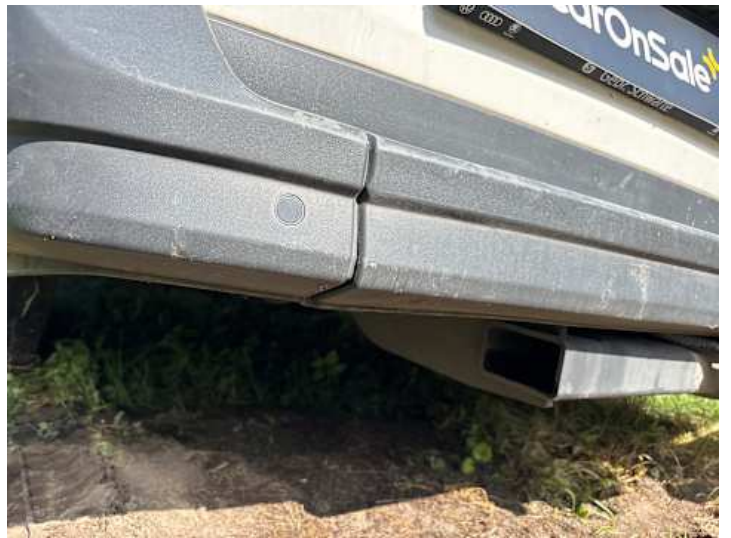
Stoßstange hinten (Kratzer)

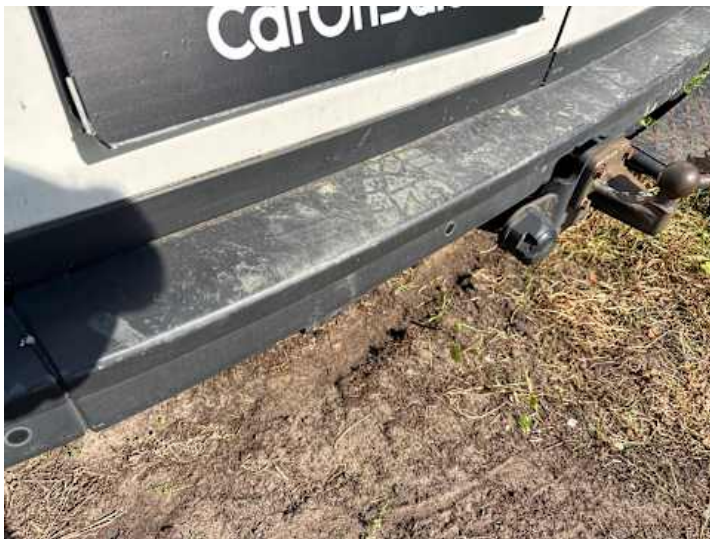
Stoßstange hinten (Kratzer)

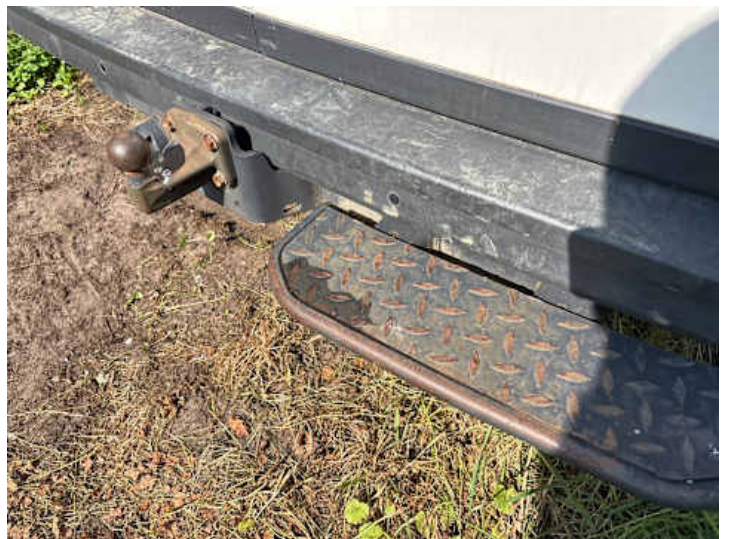
Stoßstange hinten (Kratzer)

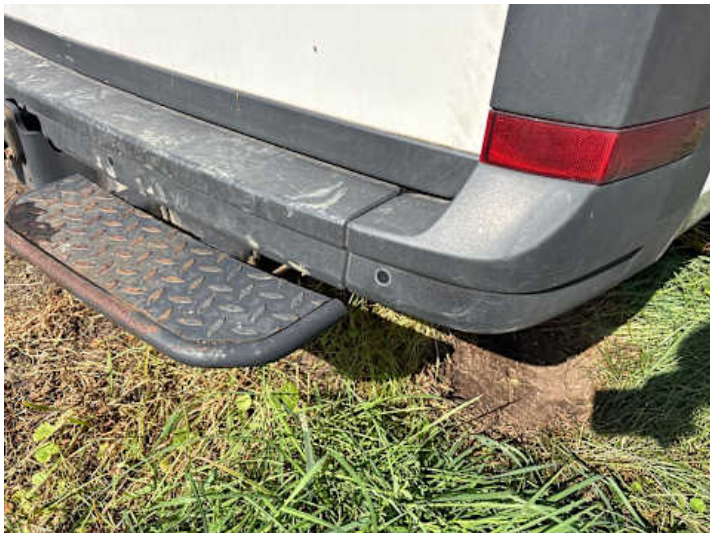
Stoßstange hinten (Kratzer)

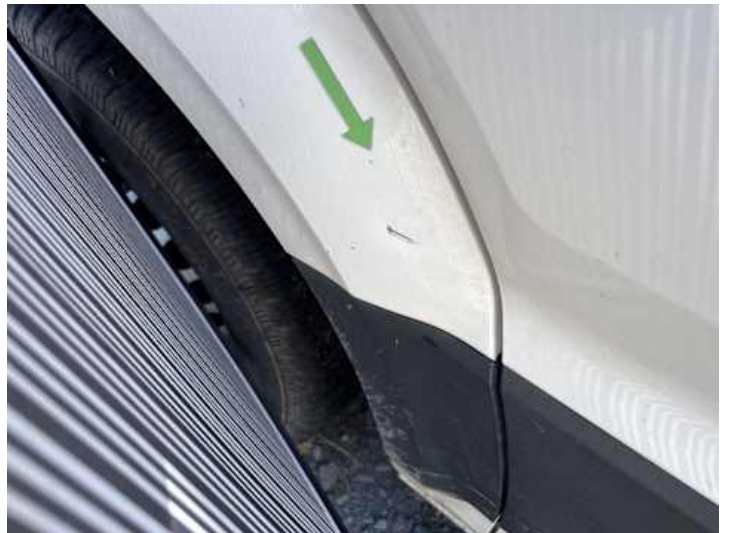
Kotflügel vorne links (Kratzer, Lackschaden, Delle)

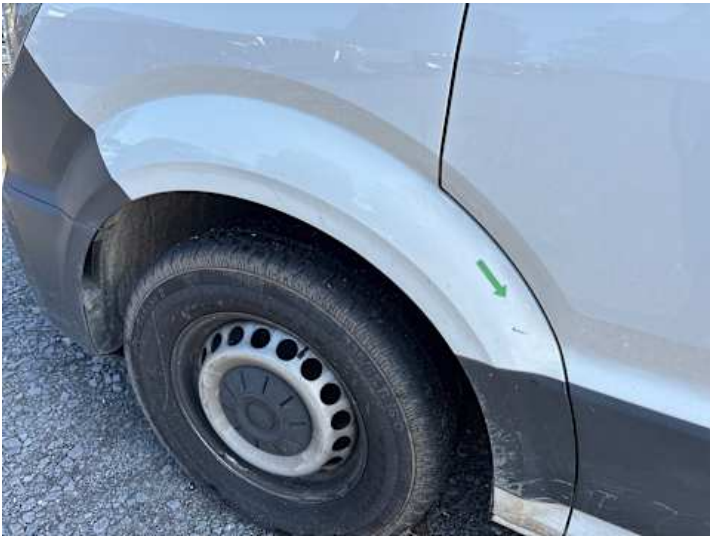
Kotflügel vorne links (Kratzer, Lackschaden, Delle)

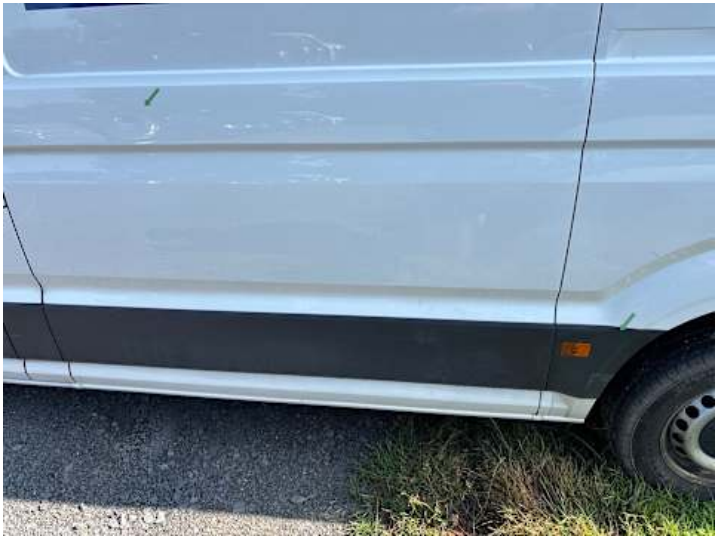
Seitenteil hinten links (Kratzer, Delle)

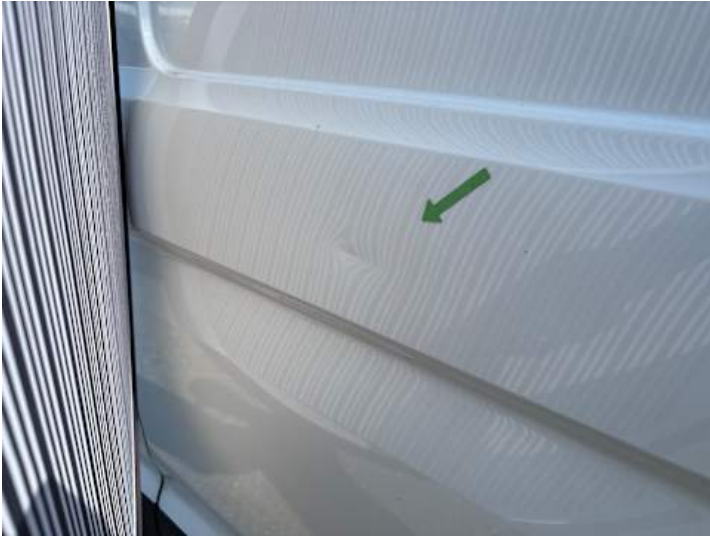
Seitenteil hinten links (Delle)

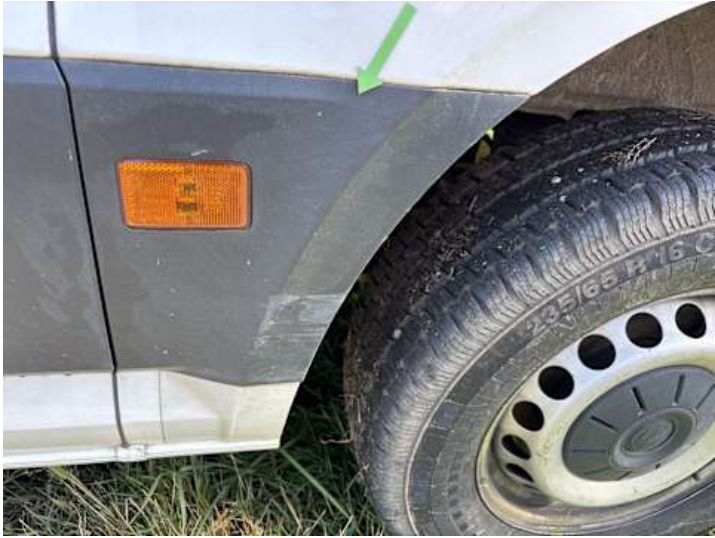
Seitenteil hinten links (Kratzer)

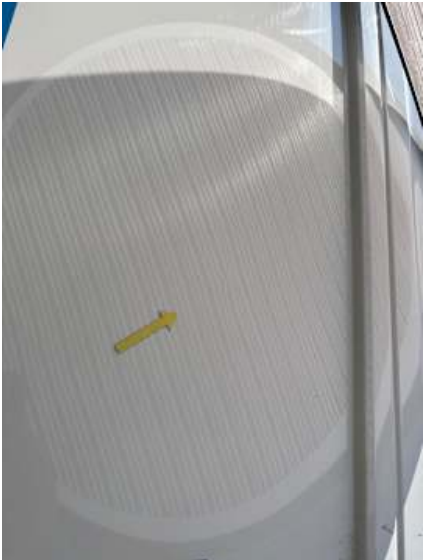
Seitenteil hinten rechts (Delle)

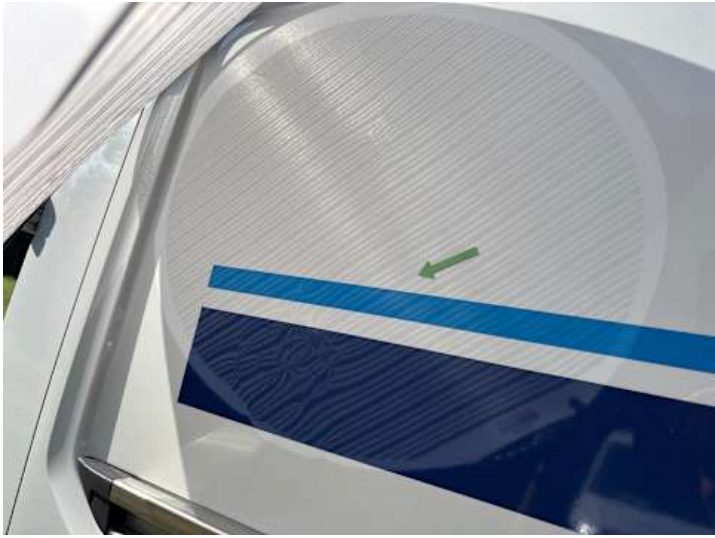
Seitenteil hinten rechts (Delle)

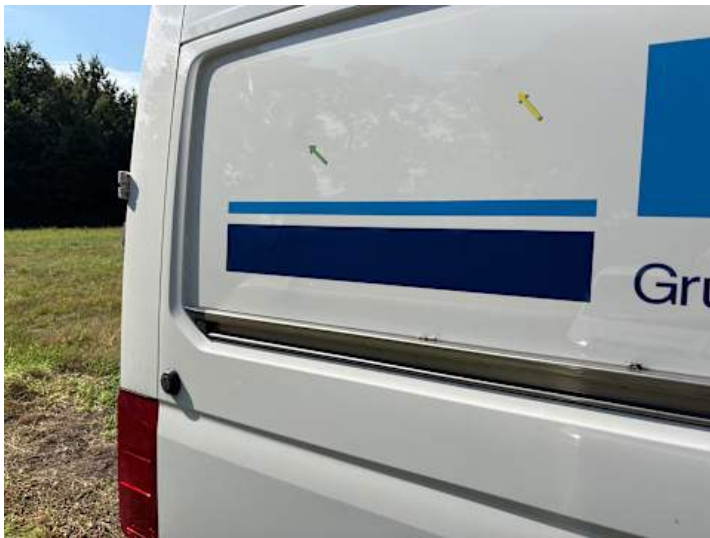
Seitenteil hinten rechts (Delle)

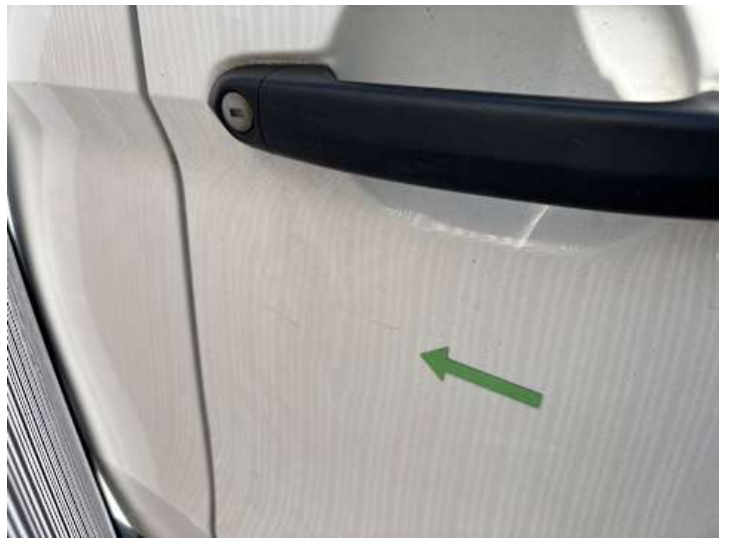
Heckklappe (Delle)

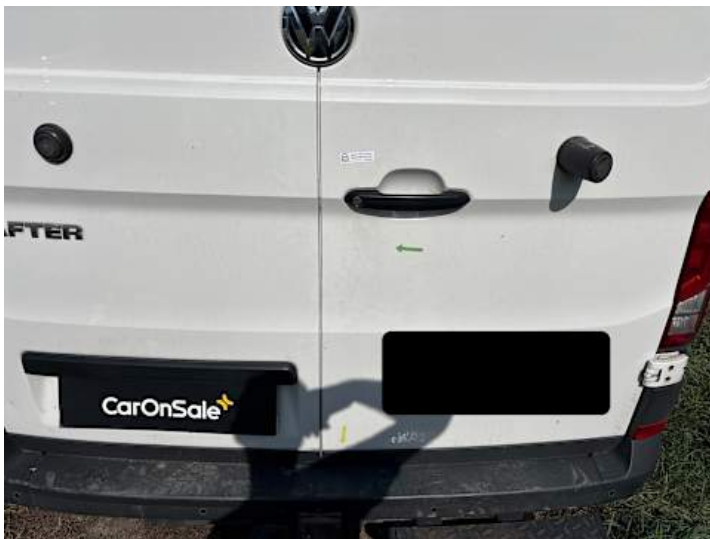
Heckklappe (Kratzer, Delle)

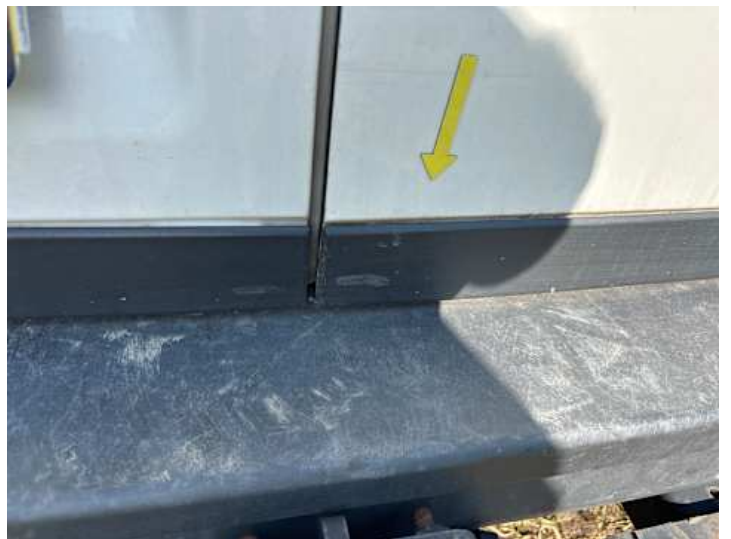
Heckklappe (Kratzer)

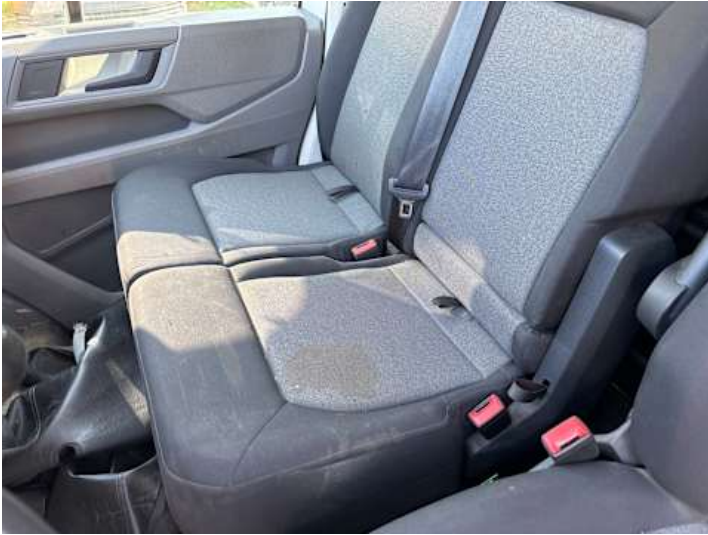
Innenraum (Verschleiß)

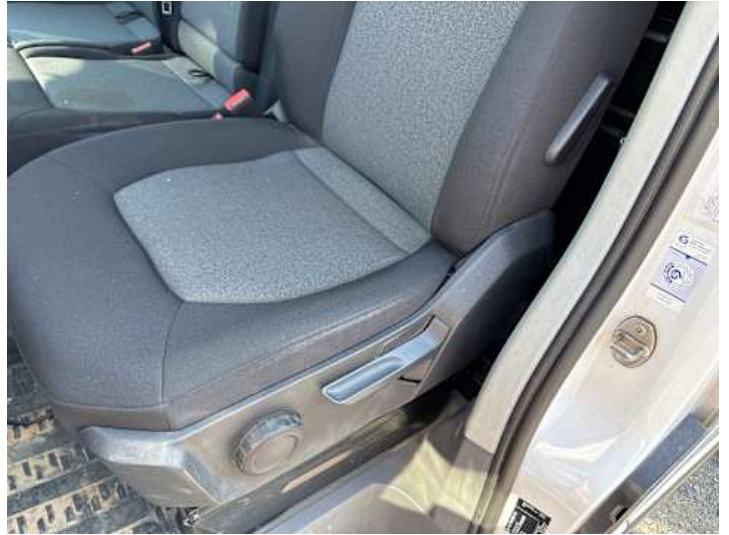
Innenraum (Verschleiß)

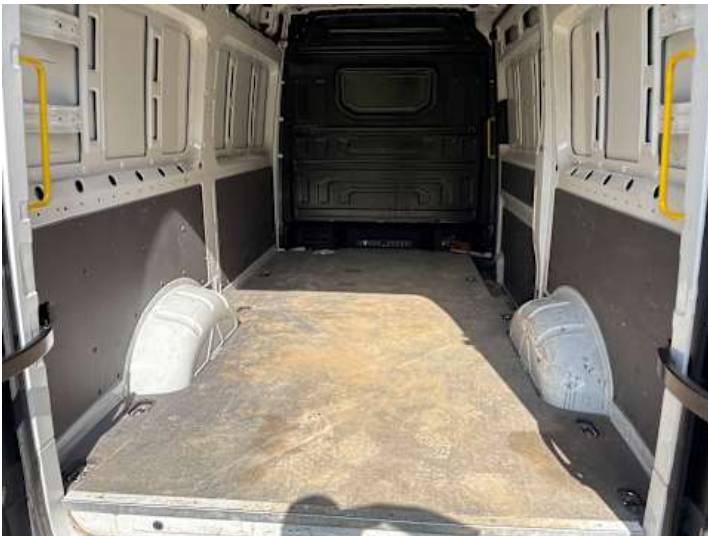
Innenraum (Verschleiß)

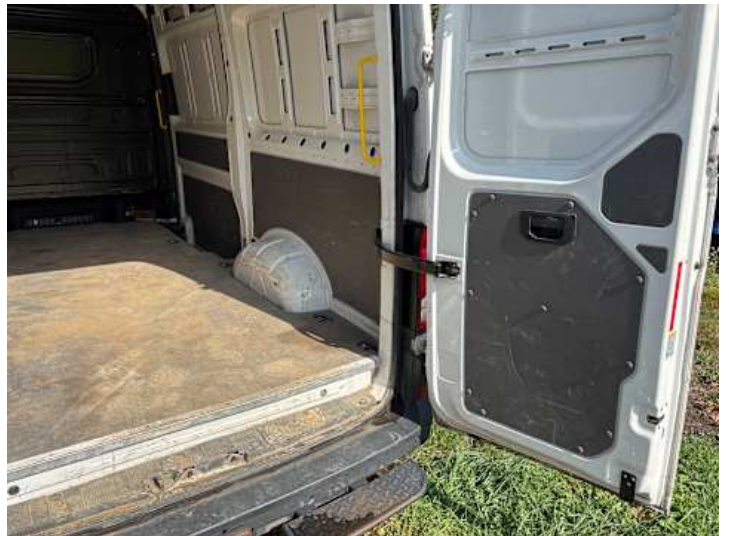
Innenraum (Verschleiß)

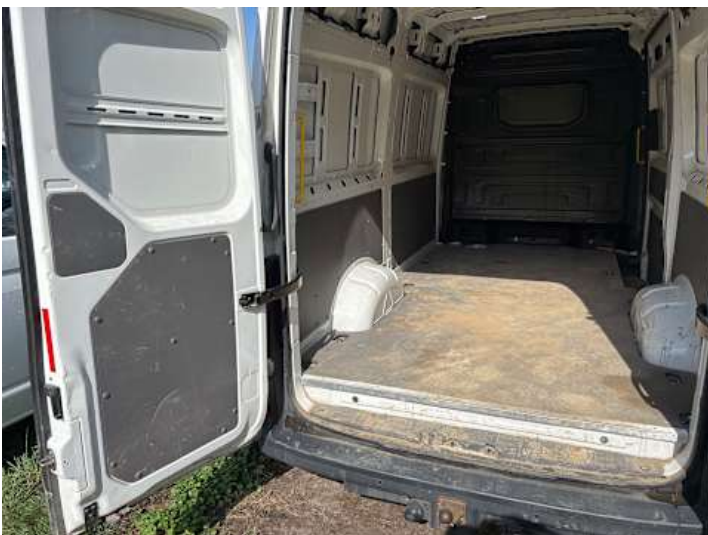
Innenraum (Verschleiß)

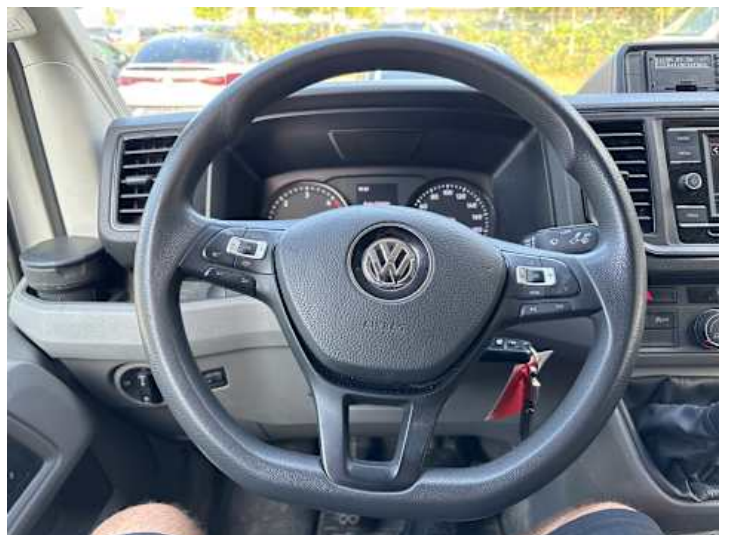
Innenraum (Verschleiß)
