## Volkswagen Touran Basis Start-Stopp

EZ 02/2021 | Van | Diesel | Schaltgetriebe | 128.396km  
Besteuerung: Differenzbesteuert (§24 UStG)  
Fahrzeugstandort: 23\*\*\*  
Fahrzeug aufgenommen am: 17.08.2026

# Hinweise zum Zustandsbericht

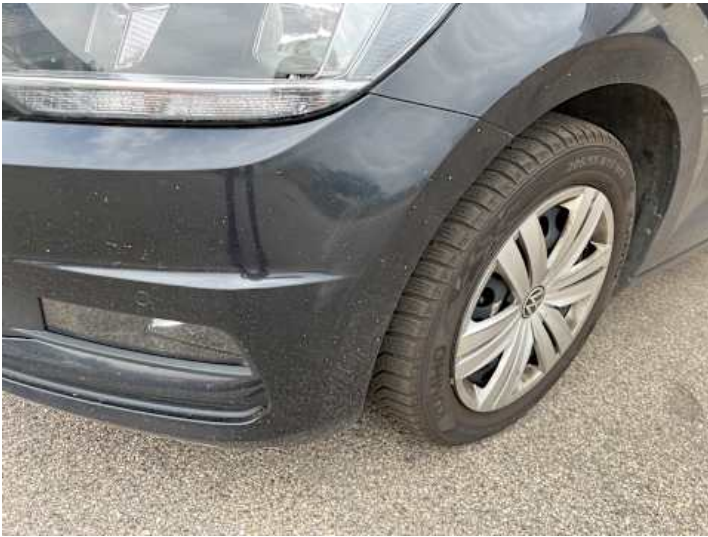
Stoßstange vorne (Kratzer)

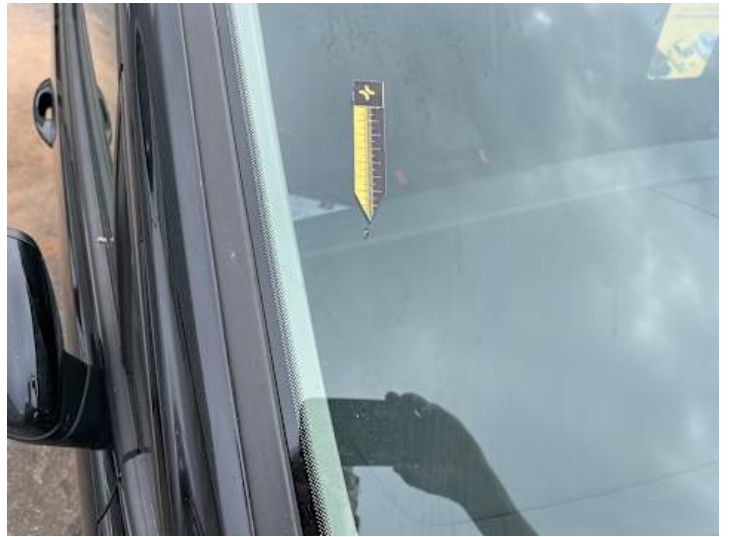
Windschutzscheibe (Steinschlag)

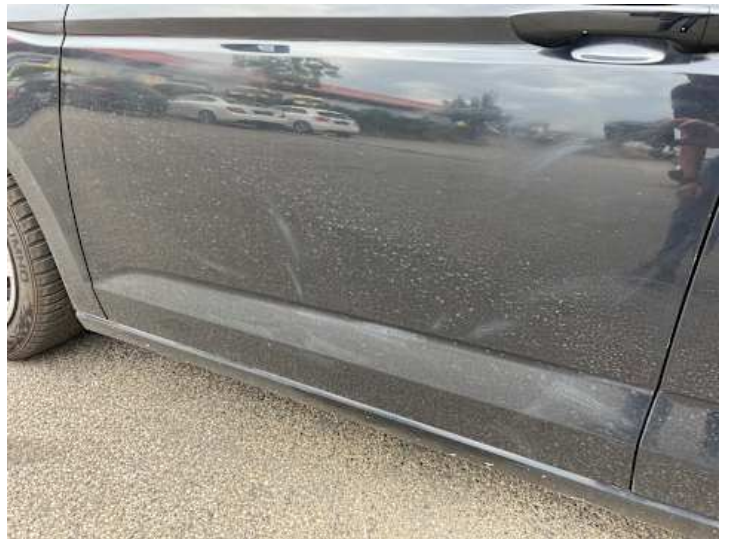
Fahrtür (Kratzer)

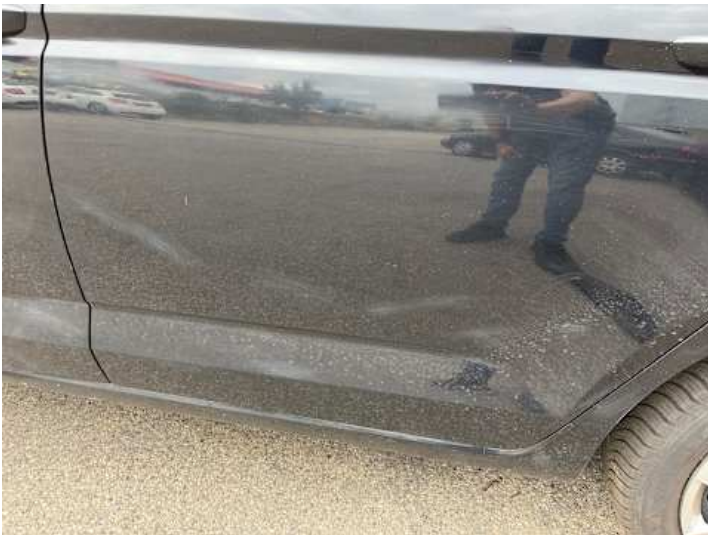
Türe hinten links (Kratzer)

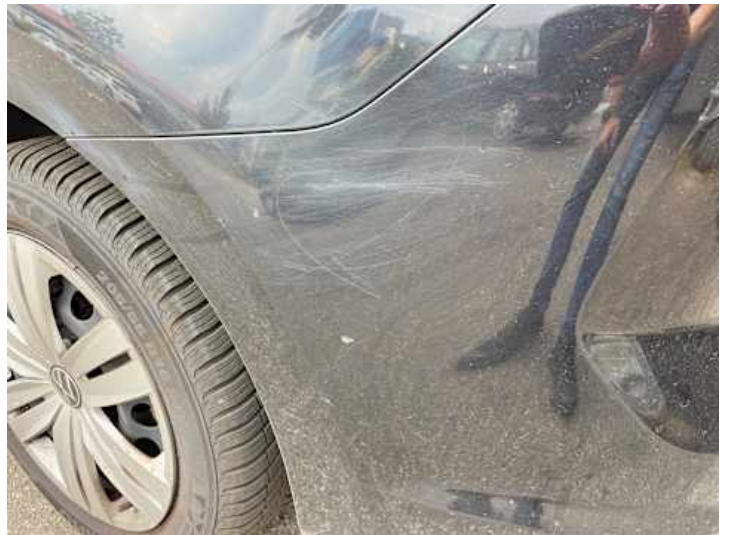
Stoßstange hinten (Kratzer)

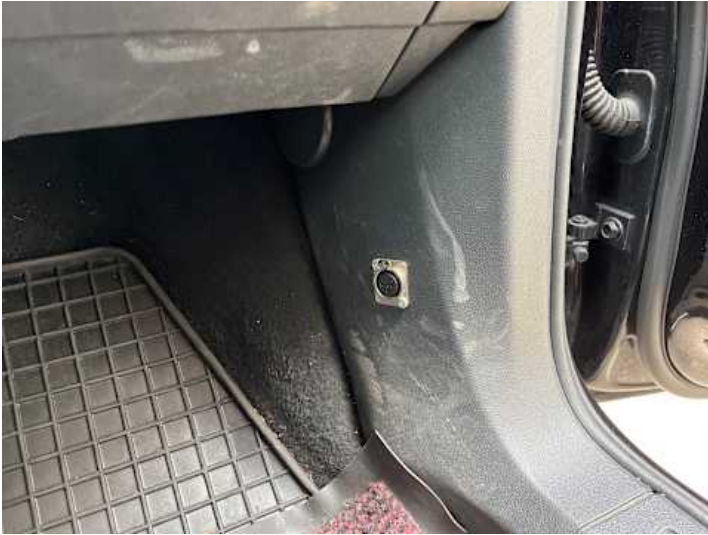
Innenraum (Anderer Schaden): Diverse Einbauten

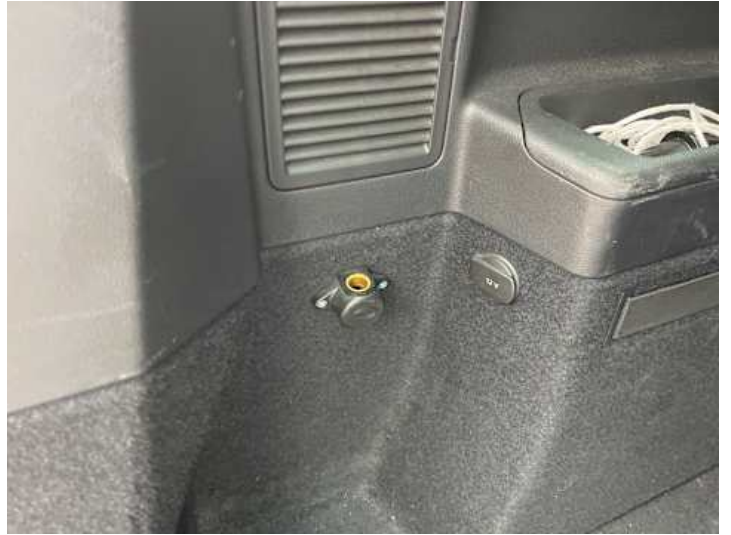
Innenraum (Anderer Schaden): Diverse Einbauten

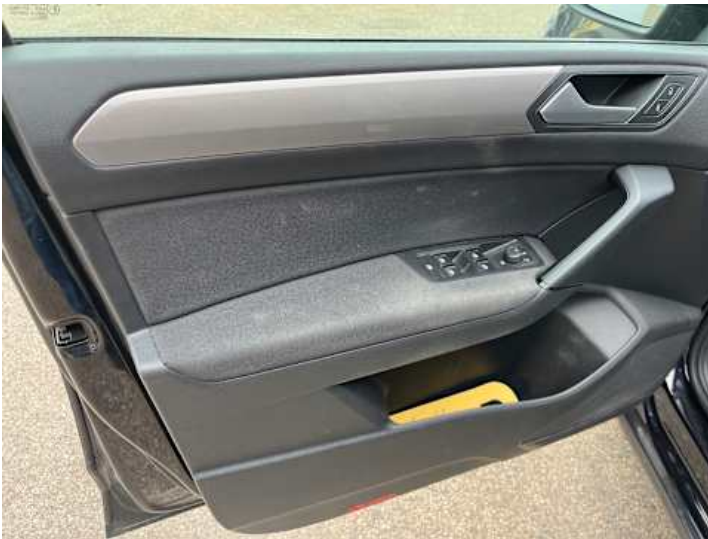
Innenraum (Verschmutzung)
