## Mazda CX-5 Revolution AWD

EZ 11/2014 | Geländewagen | Diesel | Schaltgetriebe | 237.372km  
Besteuerung: Differenzbesteuert (§24 UStG)  
Fahrzeugstandort: 68\*\*\*  
Fahrzeug aufgenommen am: 31.07.2026

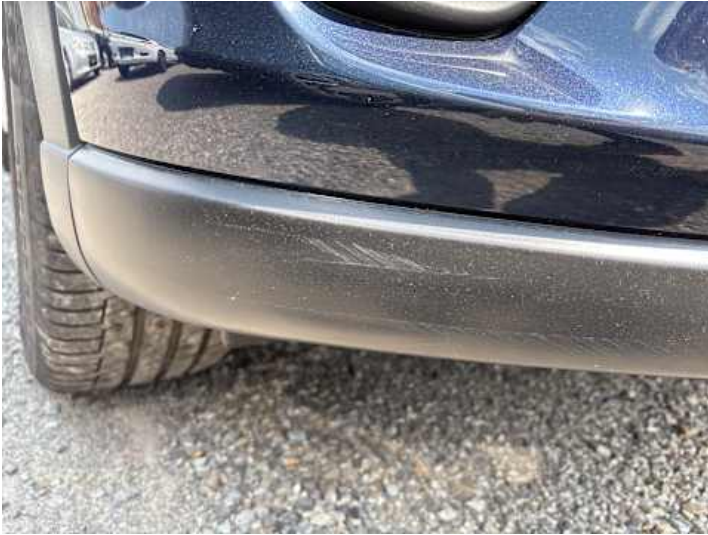
Stoßstange vorne (Kratzer)

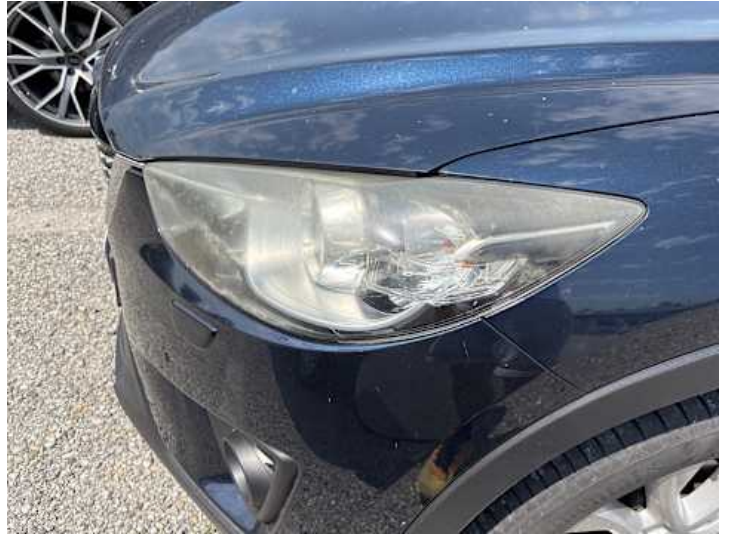
Scheinwerfer (links) (Blind)

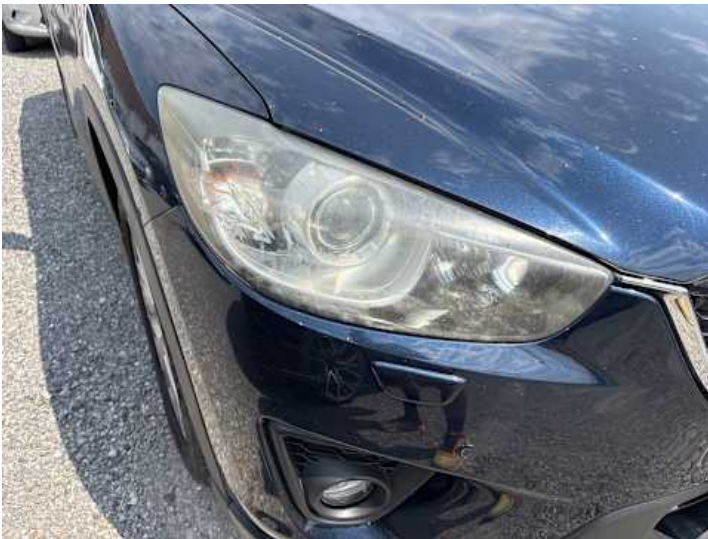
Scheinwerfer (rechts) (Blind)

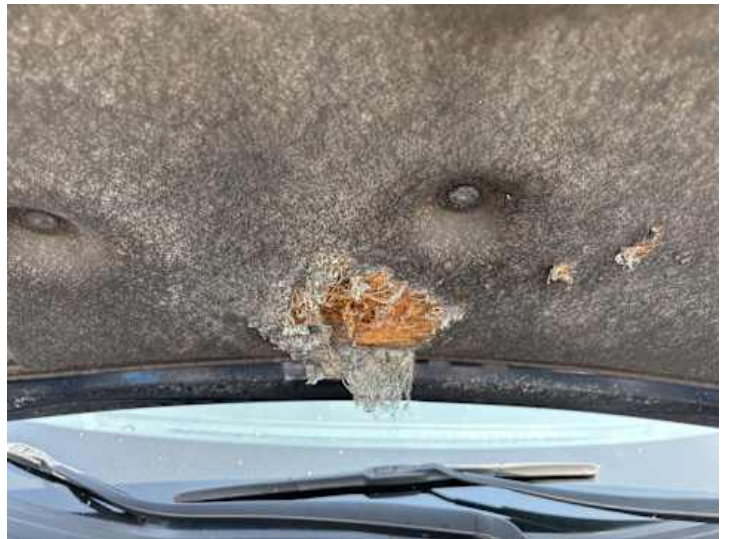
Motorhaube (Riss/Bruch)

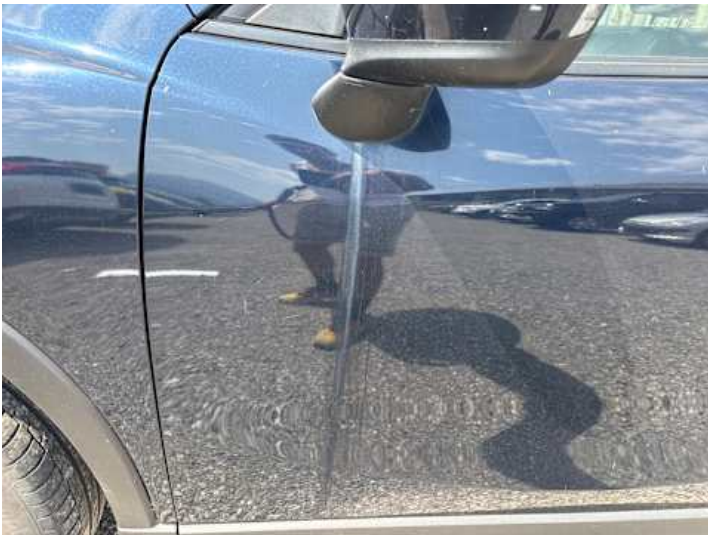
Fahrtür (Lackschaden)

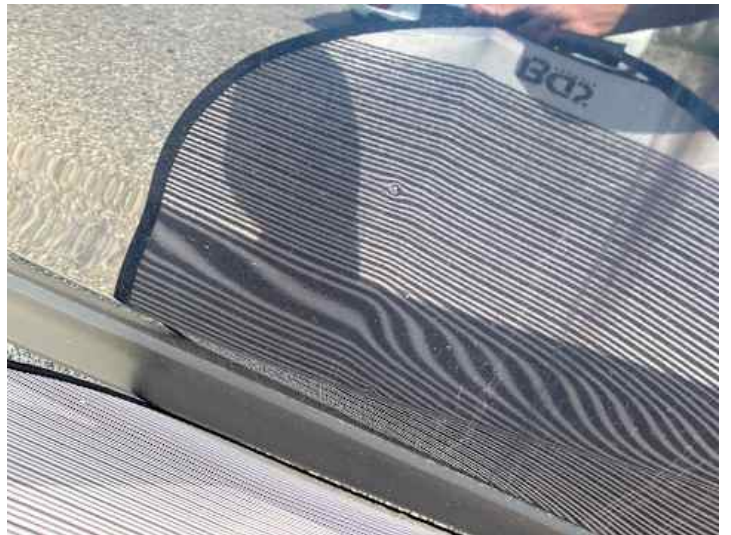
Beifahrtür (Delle)

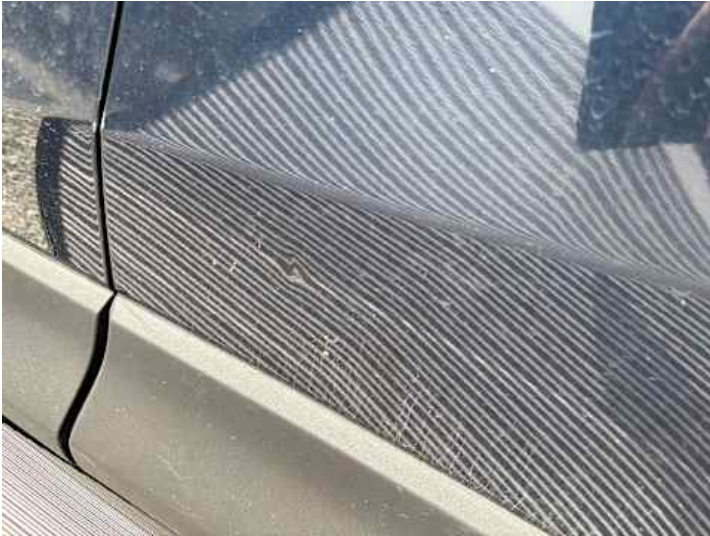
Türe hinten links (Delle)

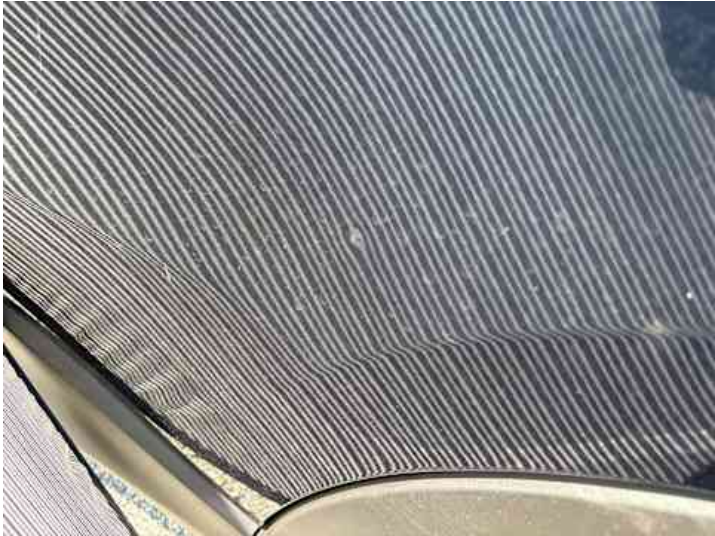
Türe hinten links (Delle)

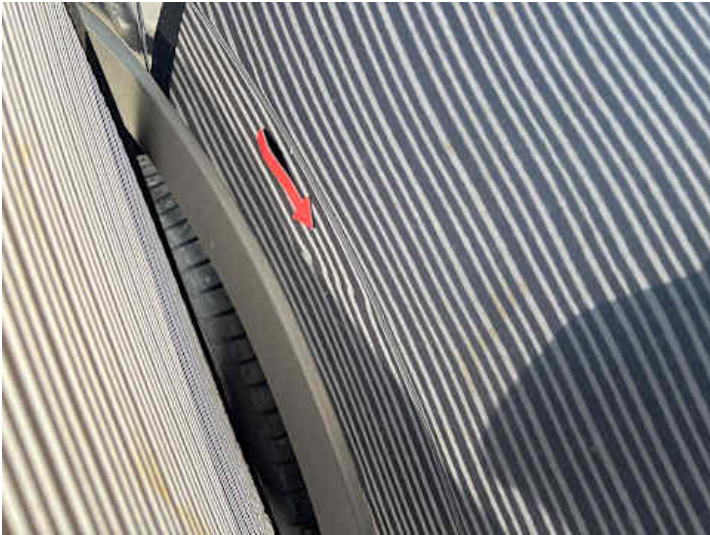
Türe hinten rechts (Delle)

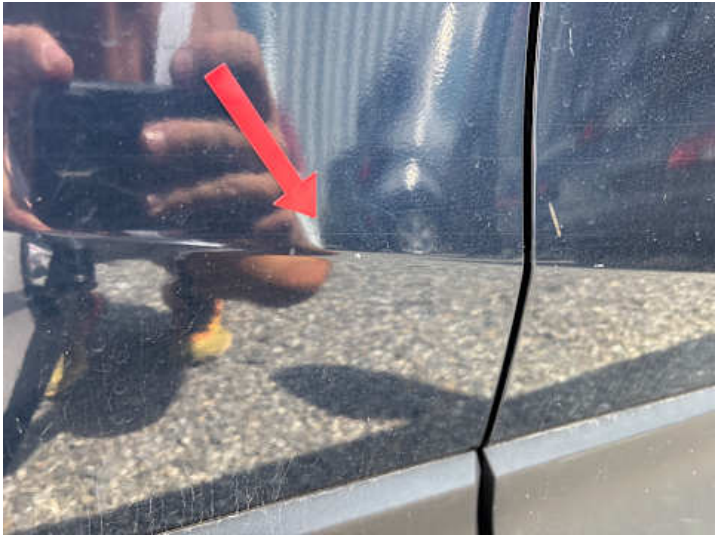
Türe hinten rechts (Lackschaden)

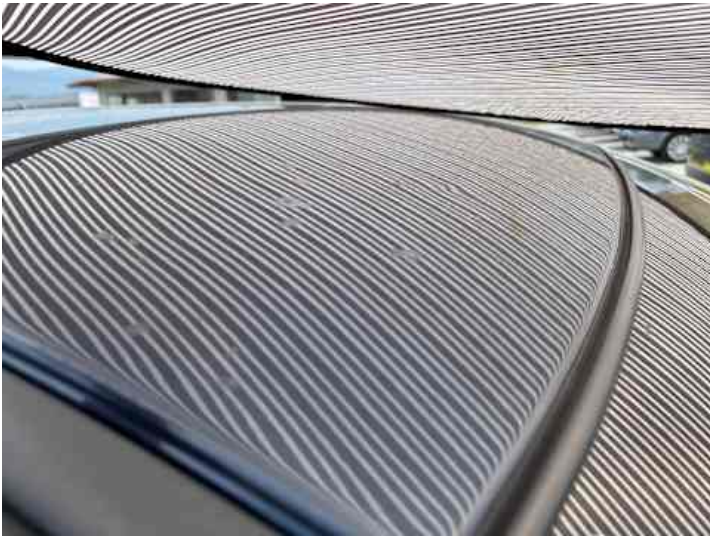
Dach (Delle)

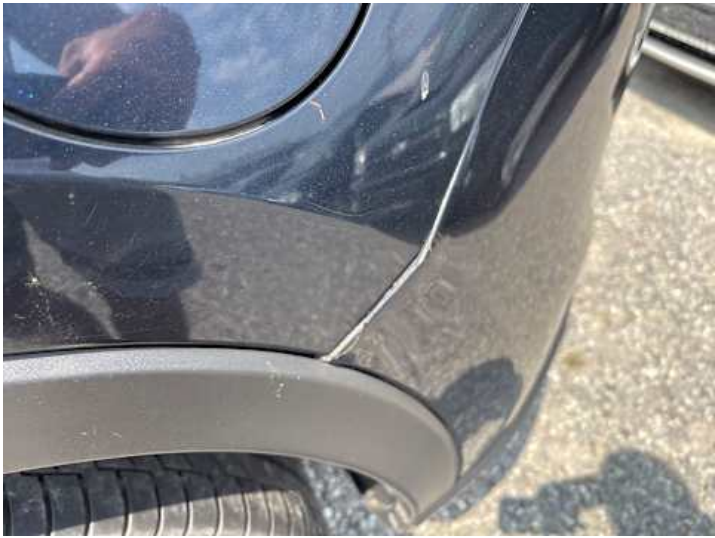
Stoßstange hinten (Spaltmaße ungenau)

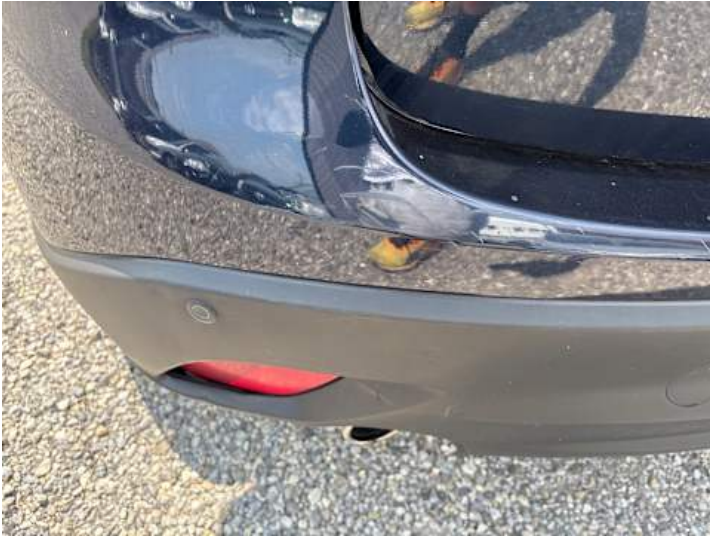
Stoßstange hinten (Kratzer)

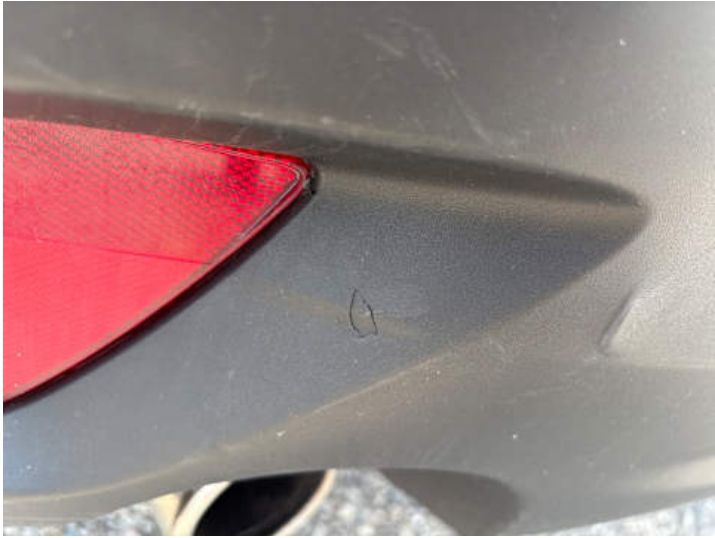
Stoßstange hinten (Riss/Bruch, Verformung)

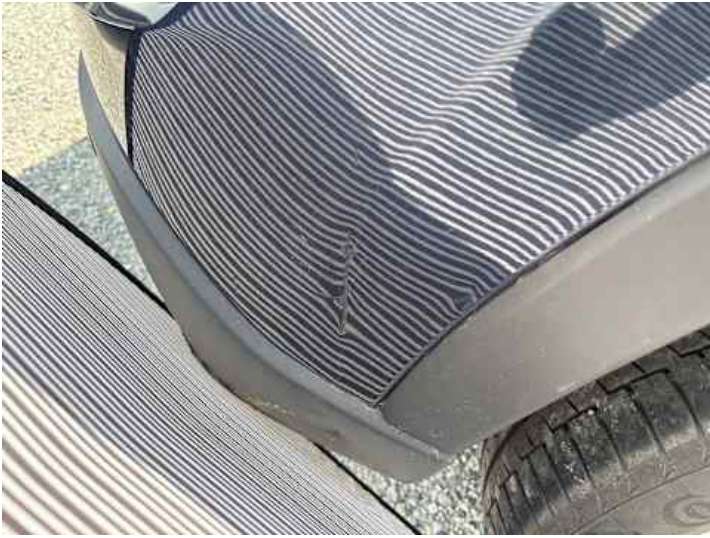
Stoßstange hinten (Riss/Bruch, Verformung)

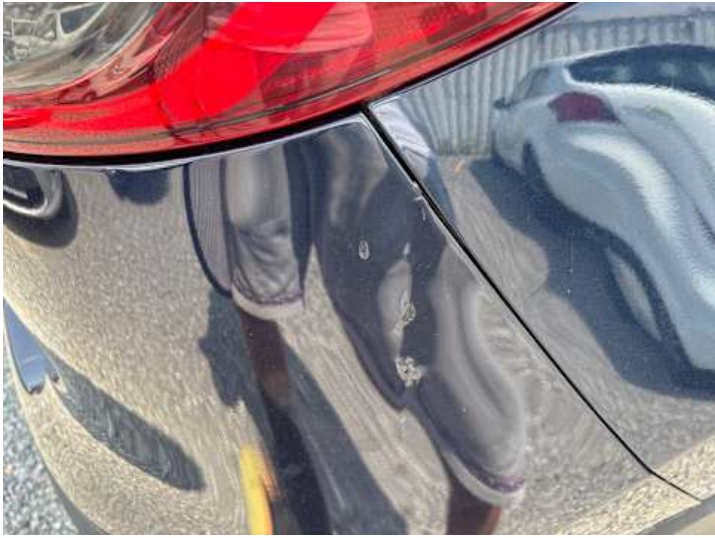
Stoßstange hinten (Riss/Bruch, Verformung)

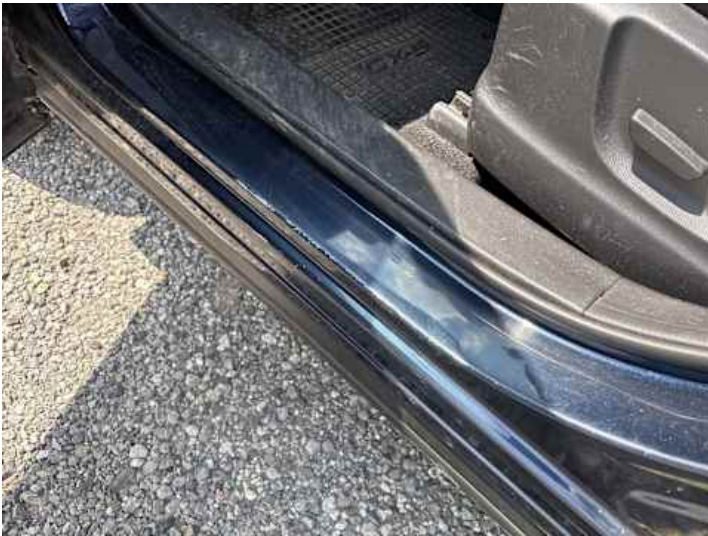
Schweller links (Kratzer, Delle)

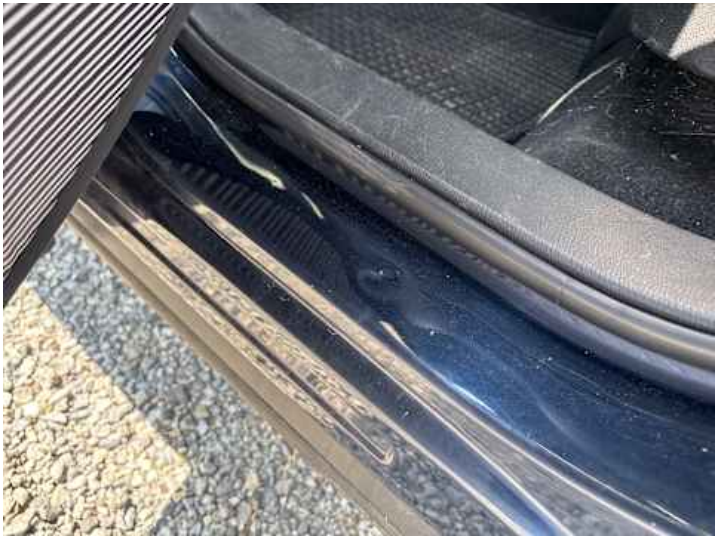
Seitenteil hinten links (Delle, Lackschaden)

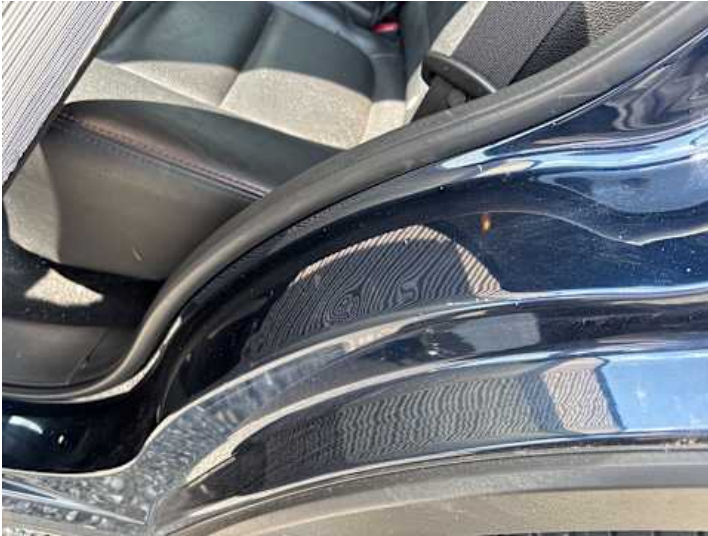
Seitenteil hinten links (Delle, Lackschaden)

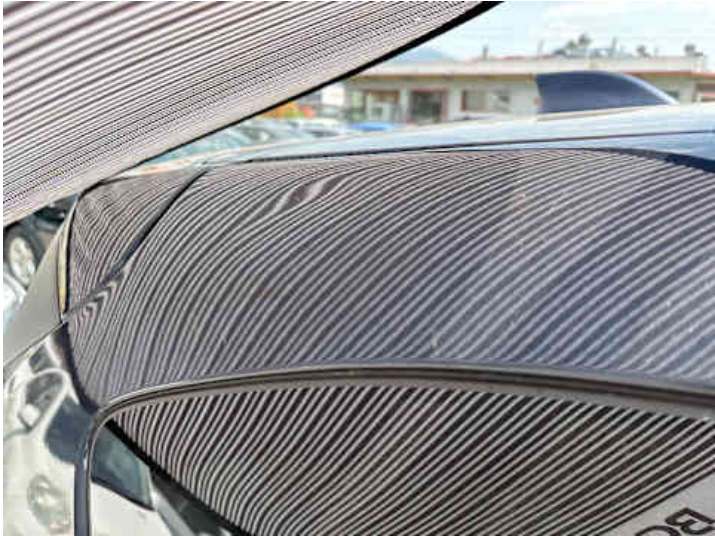
Seitenteil hinten rechts (Delle)

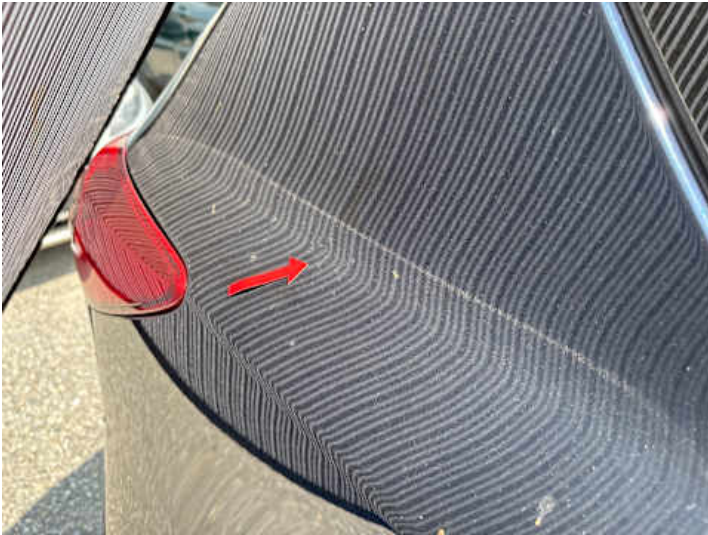
Seitenteil hinten rechts (Delle)

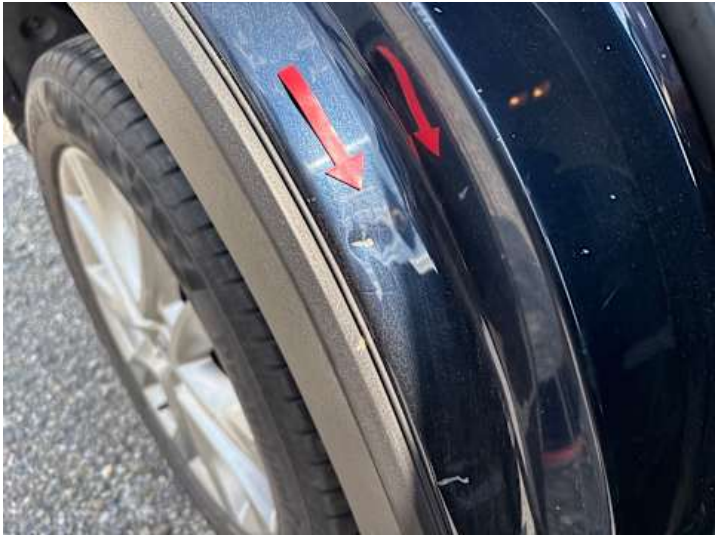
Seitenteil hinten rechts (Delle, Lackschaden)

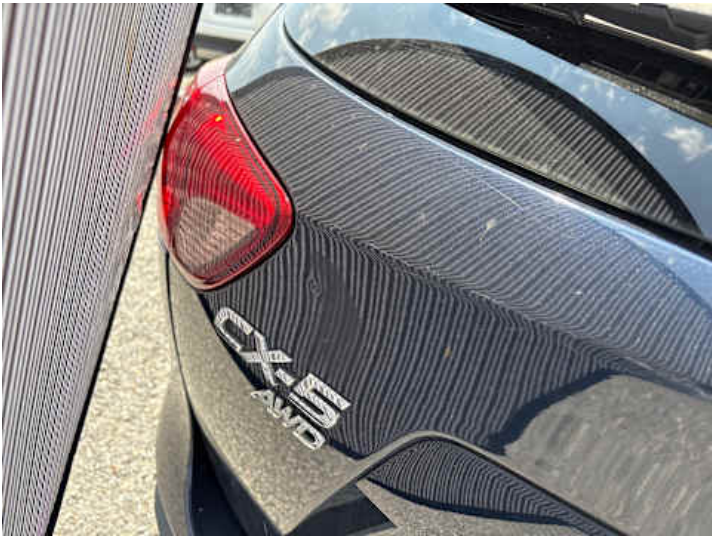
Heckklappe (Delle, Ausgeblichen/Matt)

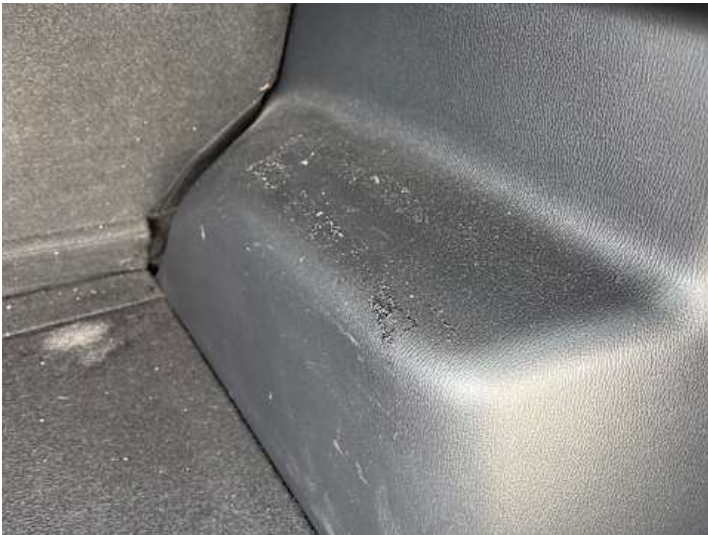
Innenraum (Kratzer)

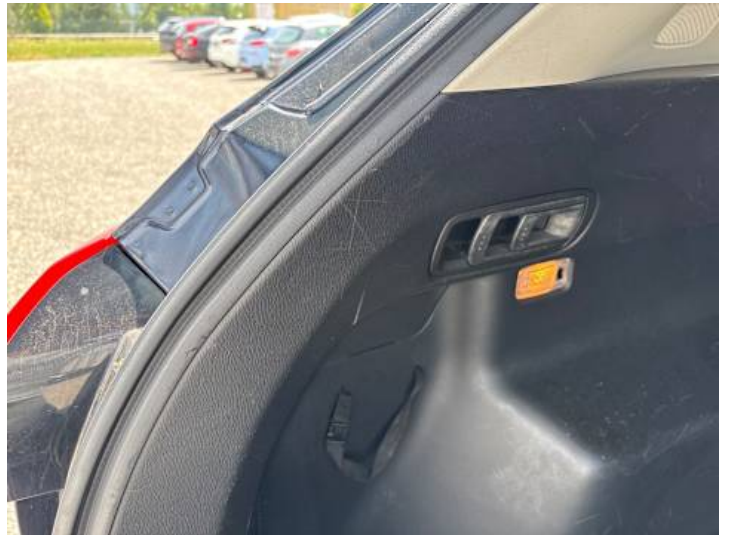
Innenraum (Kratzer)

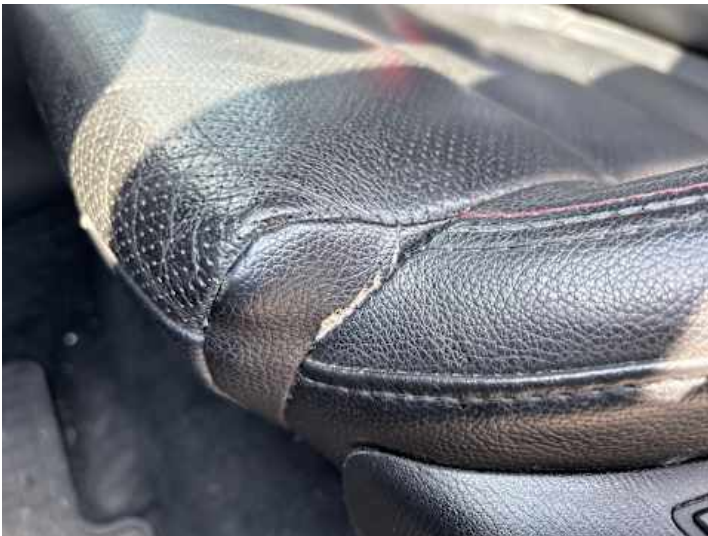
Innenraum (Riss/Bruch)

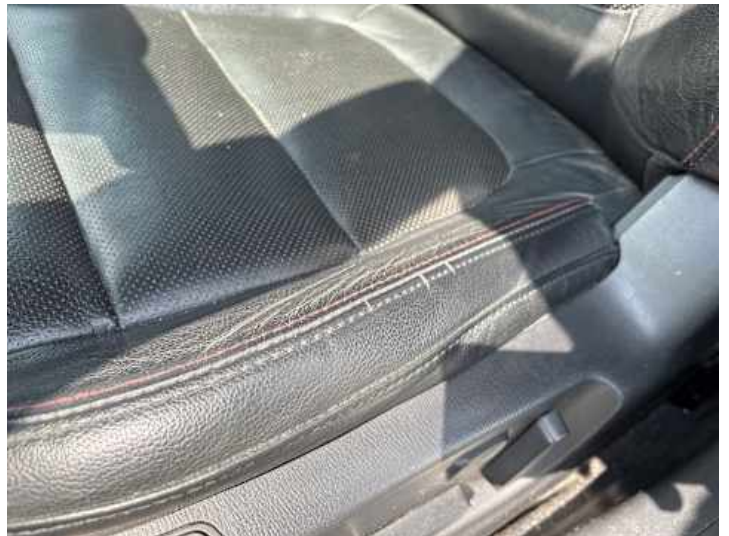
Innenraum (Riss/Bruch)

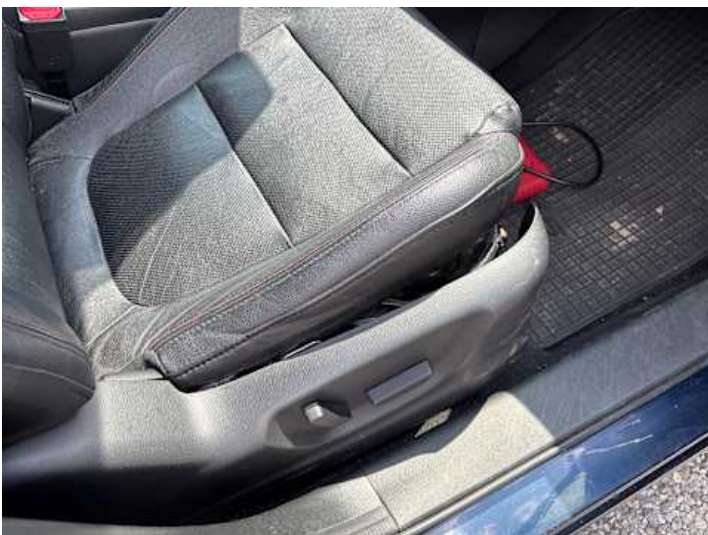
Innenraum (Diverse Schäden)
