## Volkswagen Golf United

EZ 07/2008 | Limousine | Benzin | Schaltgetriebe | 187.620km

Fahrzeug aufgenommen am: 28.04.2026

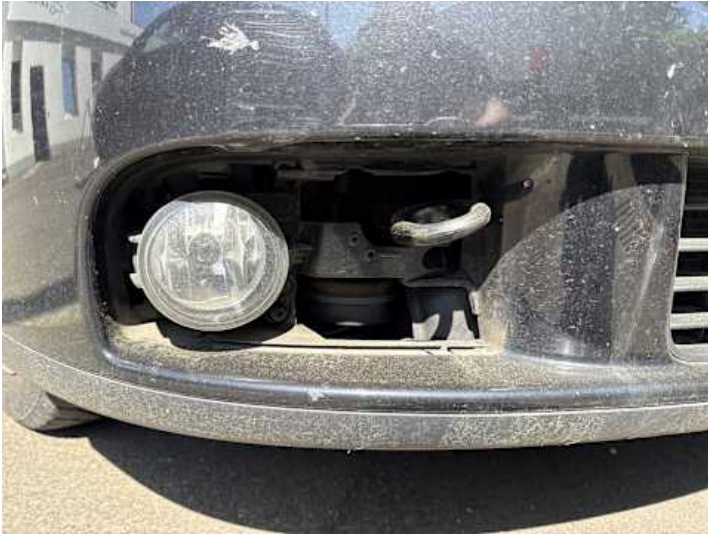
Stoßstange vorne (Anderer Schaden): Fehlende Abdeckung

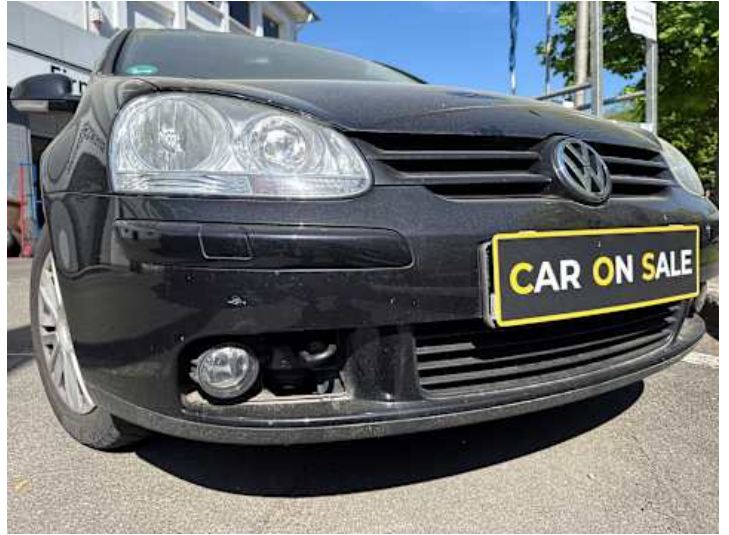
Stoßstange vorne (Anderer Schaden): Fehlende Abdeckung

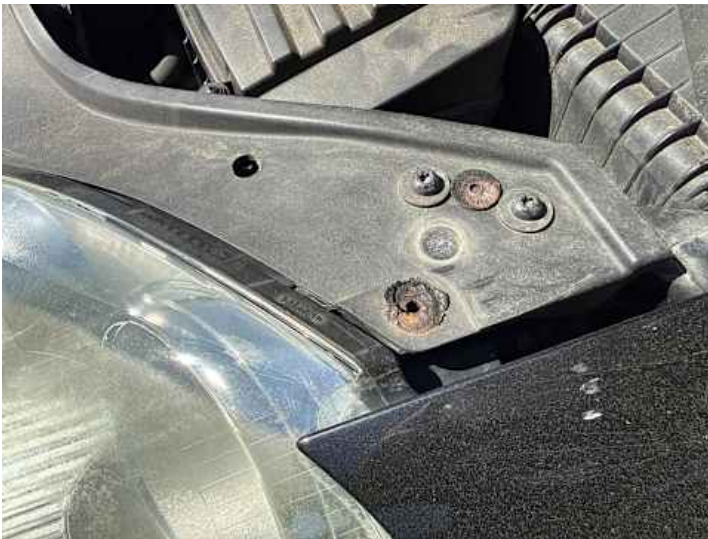
Scheinwerfer (rechts) (Anderer Schaden): Verlieren

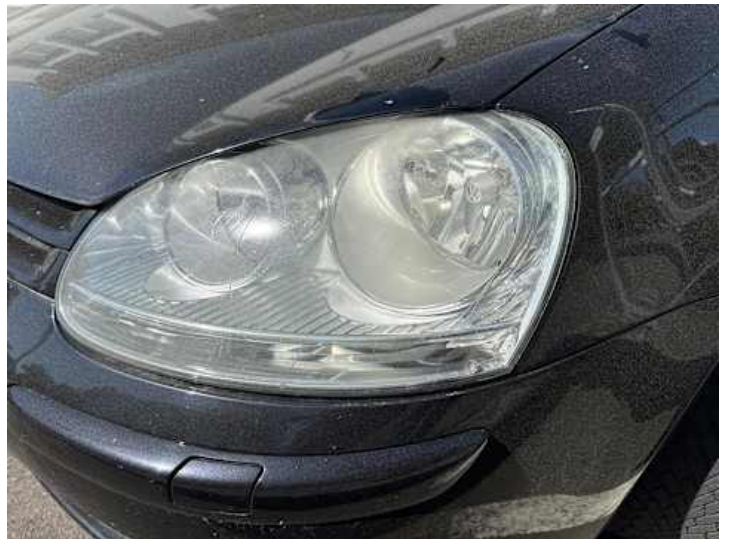
Scheinwerfer (rechts) (Anderer Schaden): Verlieren

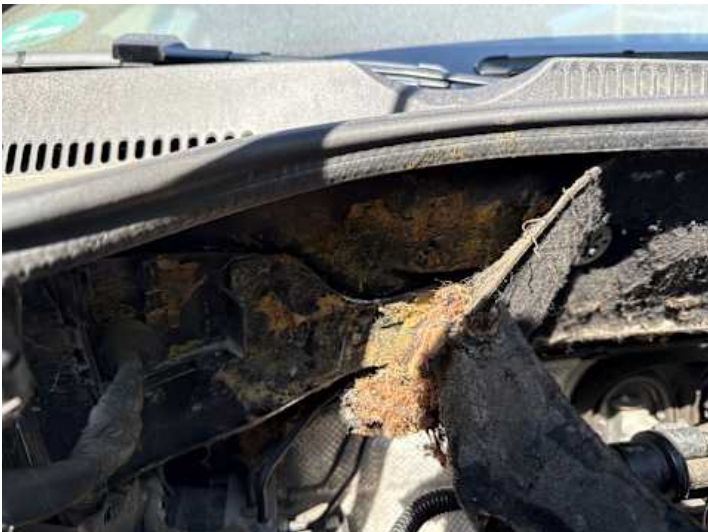
Motorhaube (Riss/Bruch)

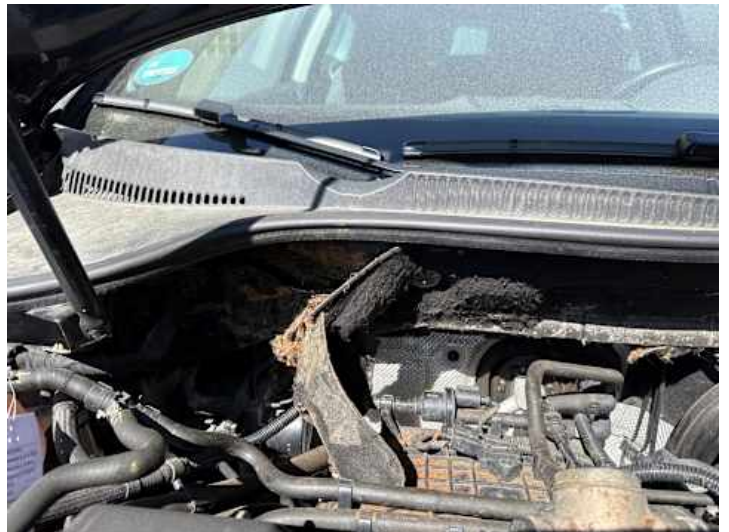
Motorhaube (Riss/Bruch)

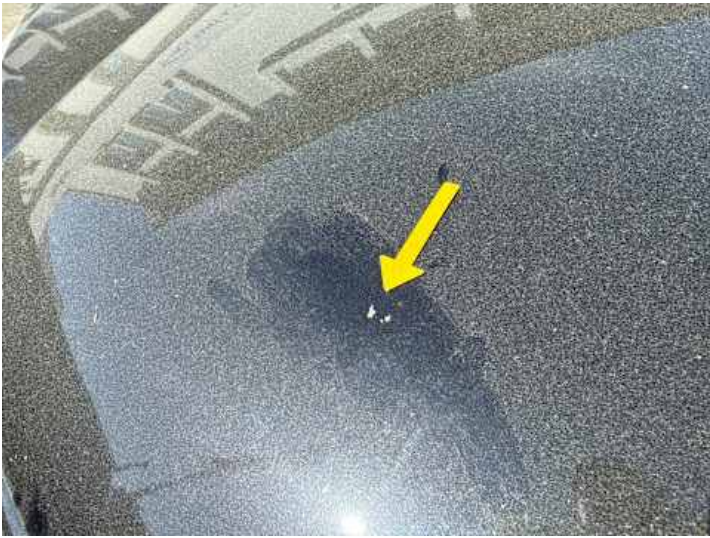
Motorhaube (Steinschlag)

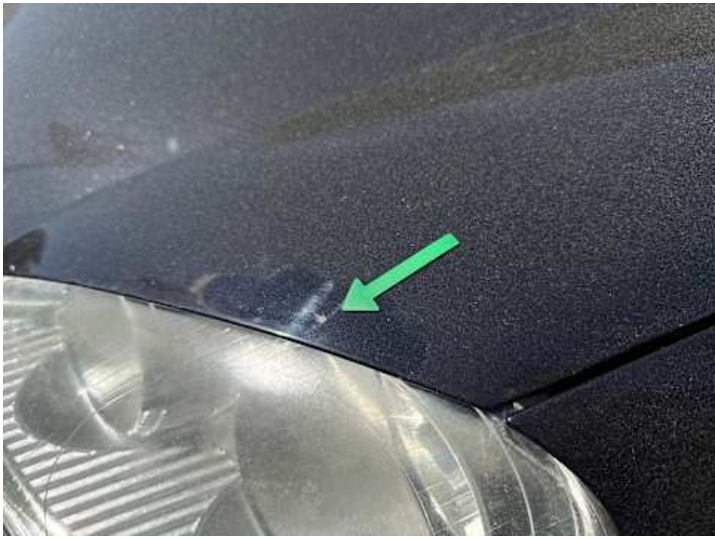
Motorhaube (Steinschlag)

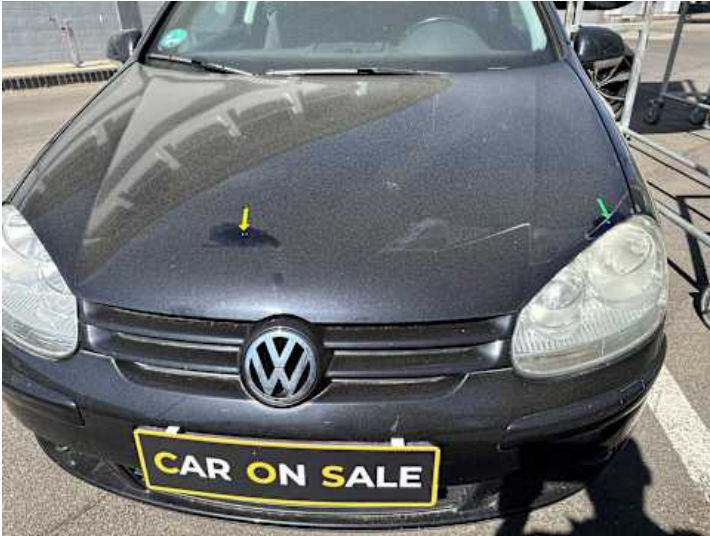
Motorhaube (Steinschlag)

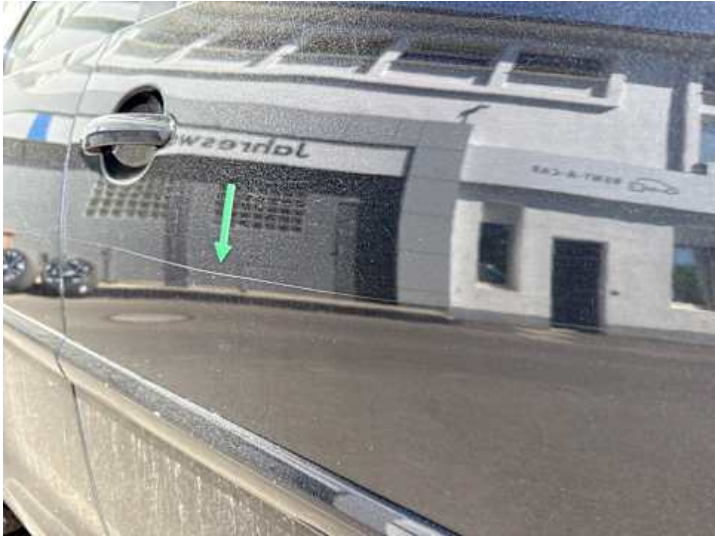
Beifahrertür (Kratzer)

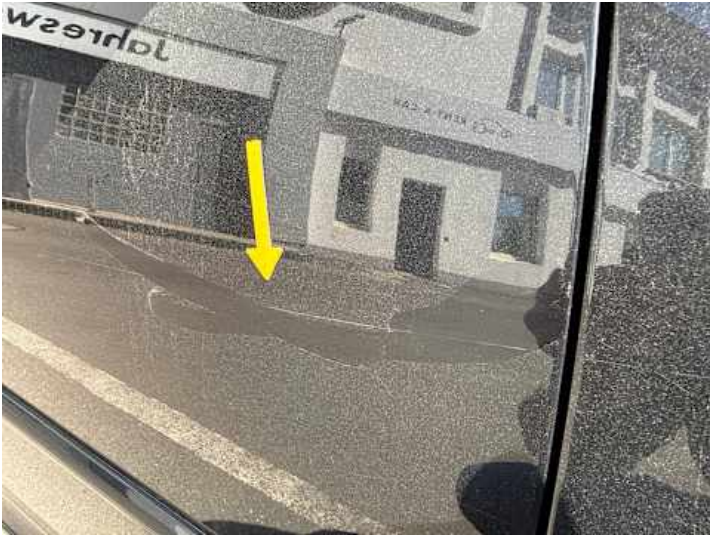
Beifahrertür (Kratzer)

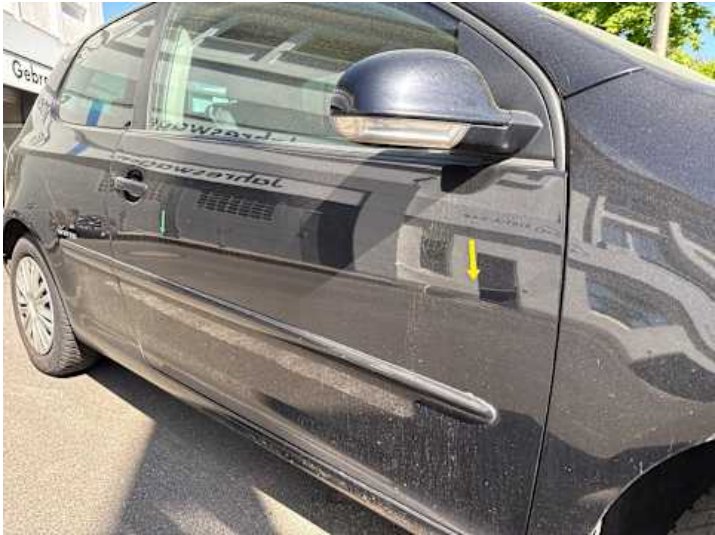
Beifahrertür (Kratzer)

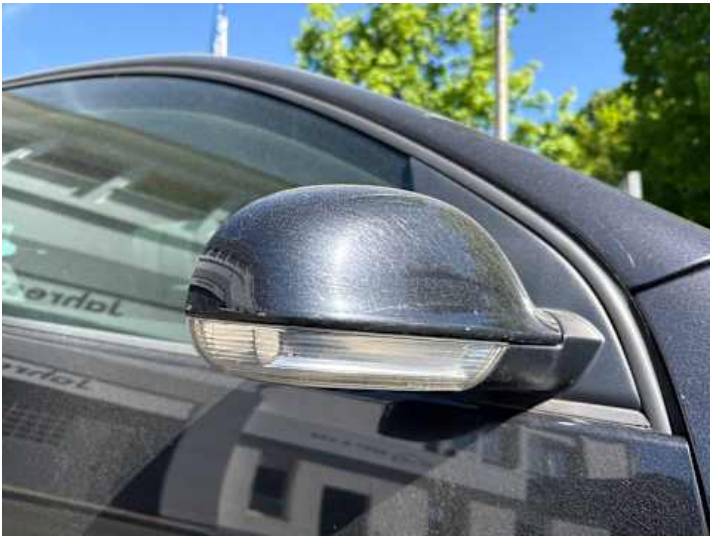
Beifahrertür (Kratzer)

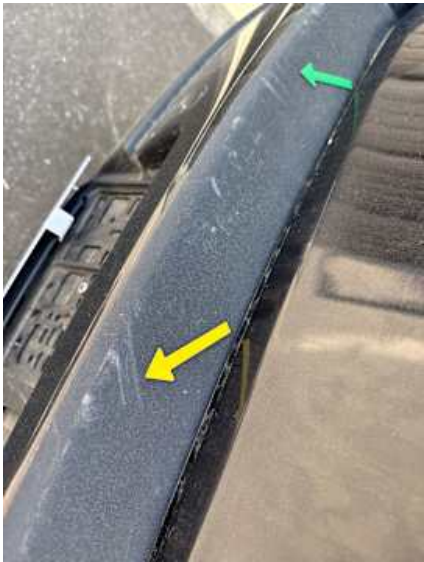
Stoßstange hinten (Kratzer)

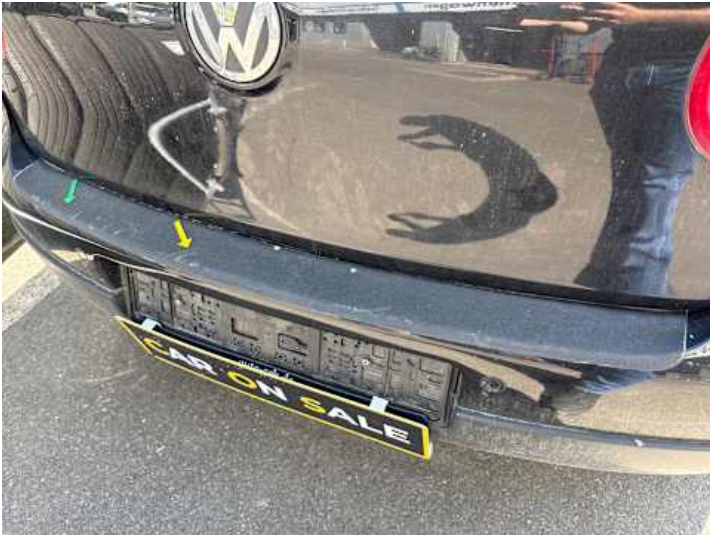
Stoßstange hinten (Kratzer)

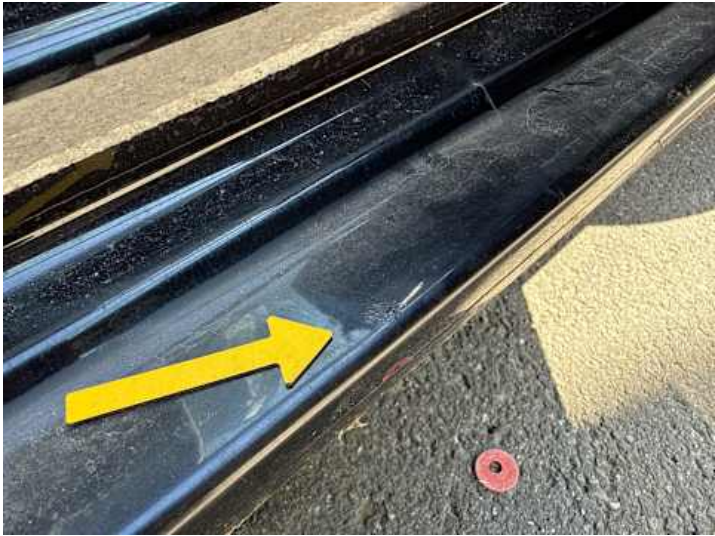
Schweller rechts (Rost)

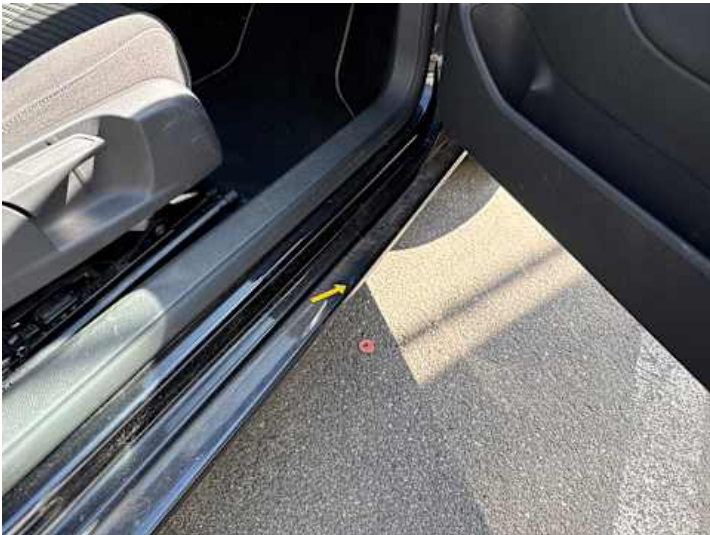
Schweller rechts (Rost)

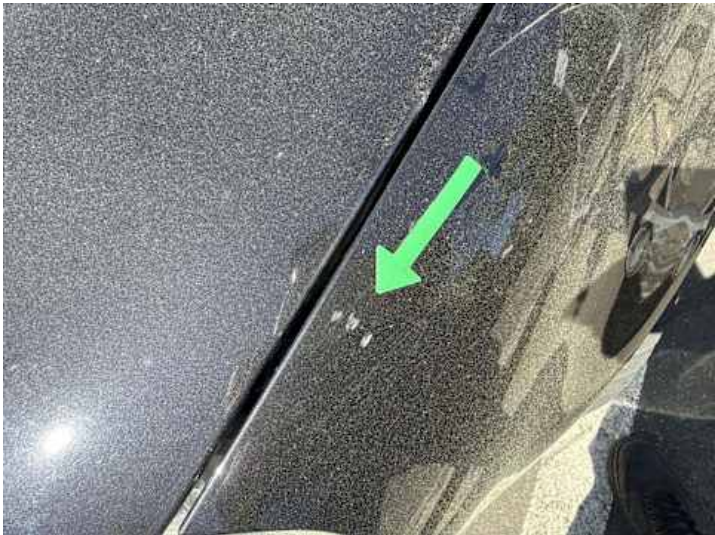
Kotflügel vorne links (Kratzer)

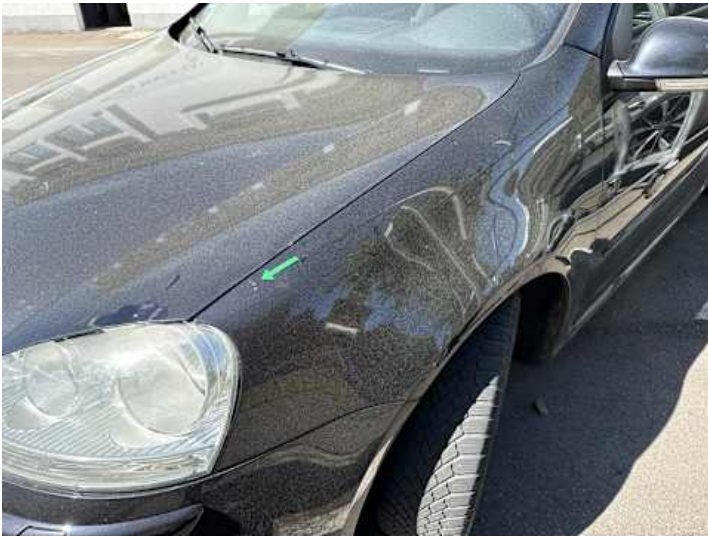
Kotflügel vorne links (Kratzer)

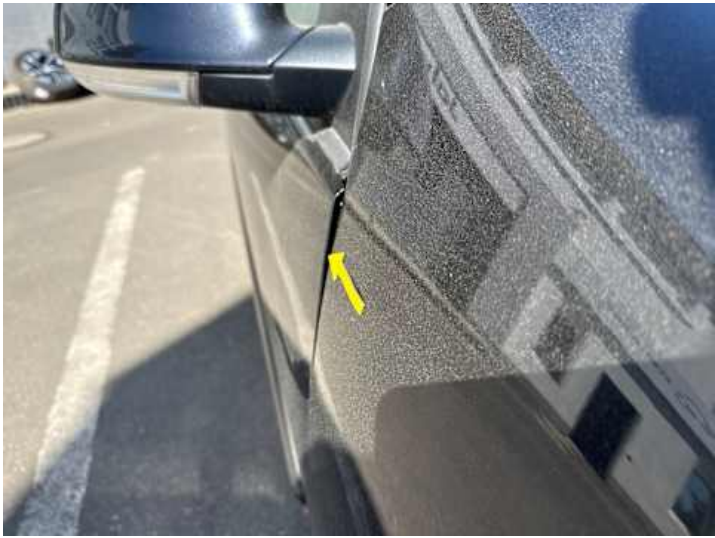
Kotflügel vorne rechts (Spaltmaße ungenau)

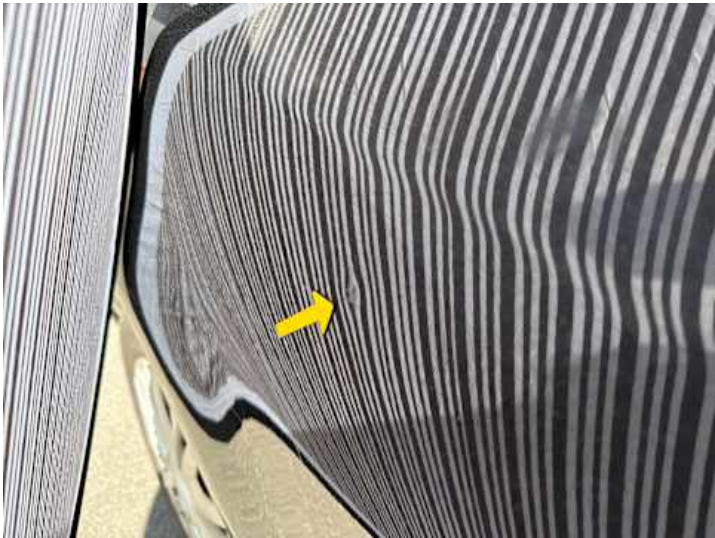
Seitenteil hinten rechts (Delle, Kratzer)

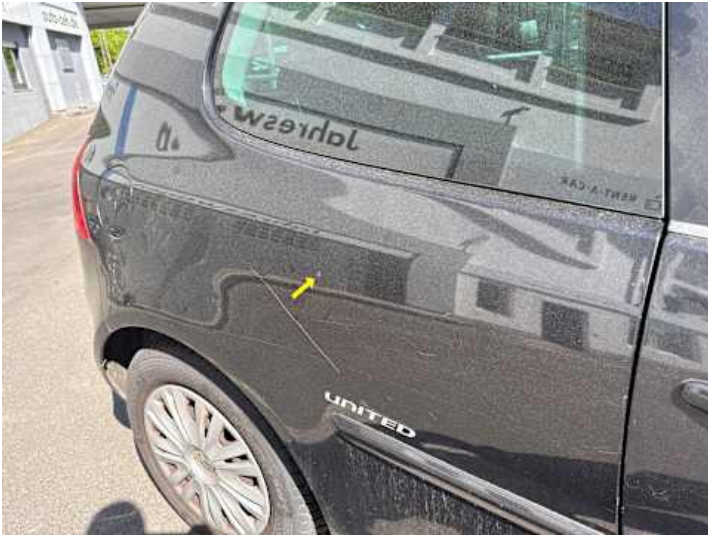
Seitenteil hinten rechts (Delle, Kratzer)

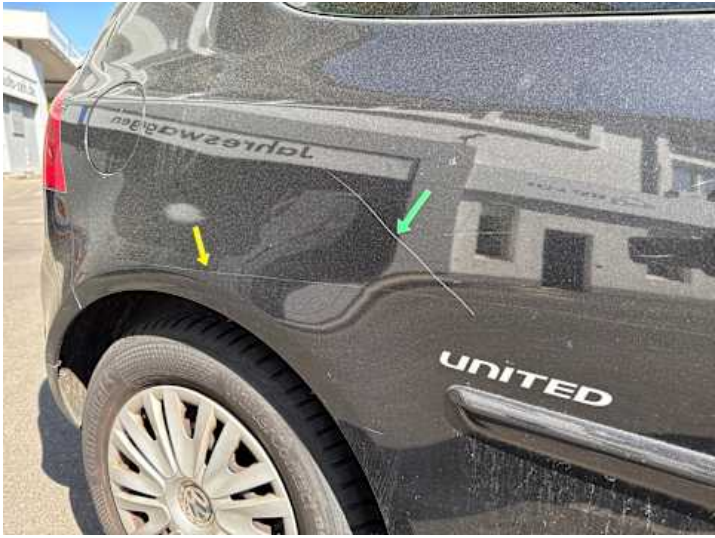
Seitenteil hinten rechts (Kratzer)
