## Subaru Forester Active

EZ 06/2013 | Geländewagen | Diesel | Schaltgetriebe | 249.559km  
Besteuerung: Differenzbesteuert (§25a UStG)  
Fahrzeugstandort: 87\*\*\*  
Fahrzeug aufgenommen am: 06.08.2026

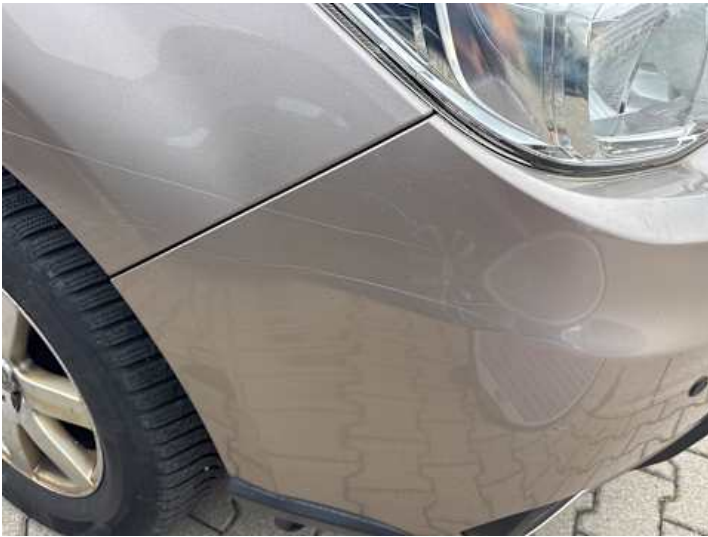
Stoßstange vorne (Kratzer, Lackschaden)

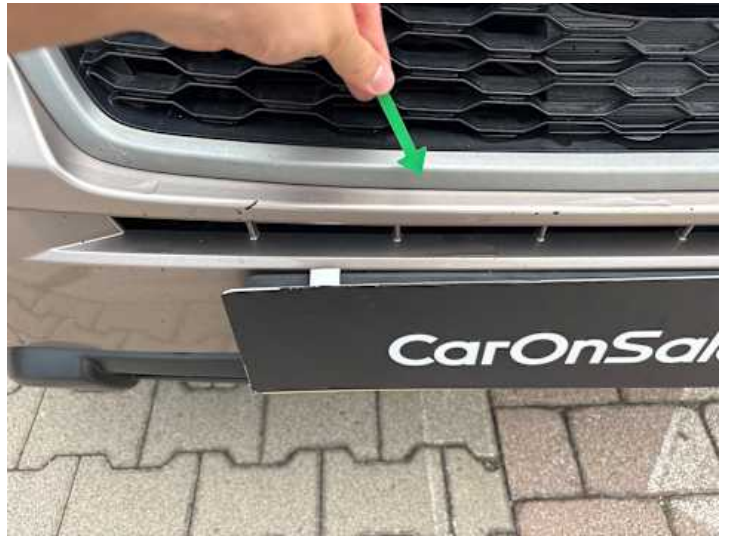
Stoßstange vorne (Kratzer, Lackschaden)

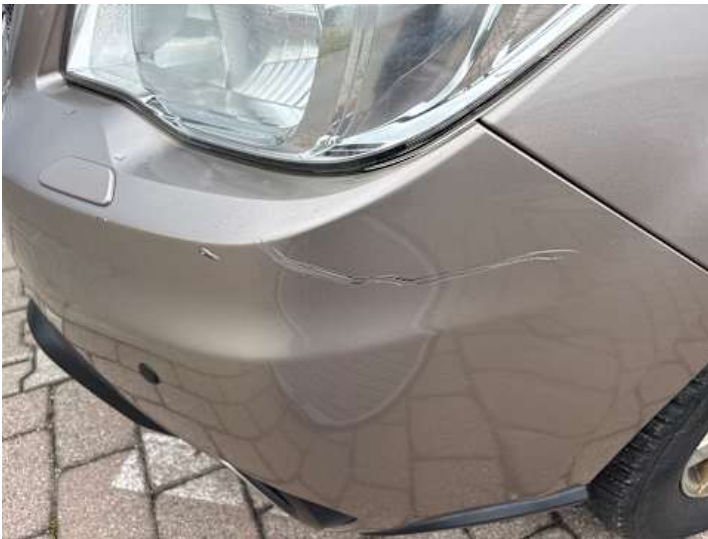
Stoßstange vorne (Kratzer, Lackschaden)

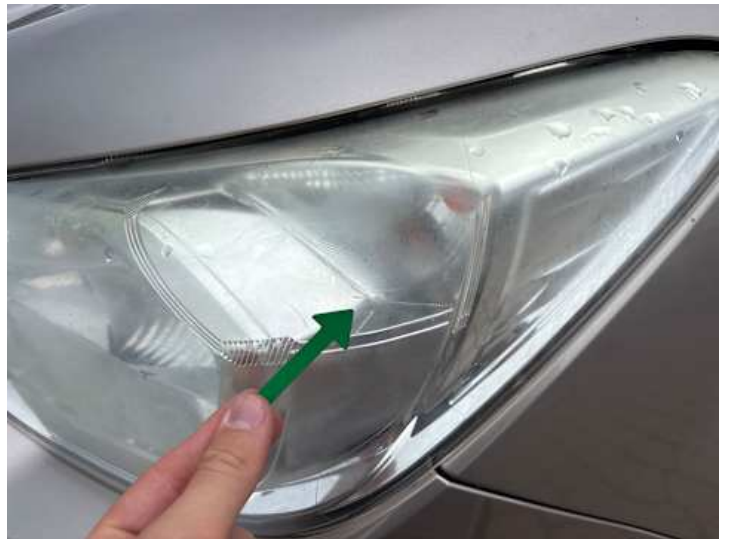
Scheinwerfer (links) (Blind, Kratzer)

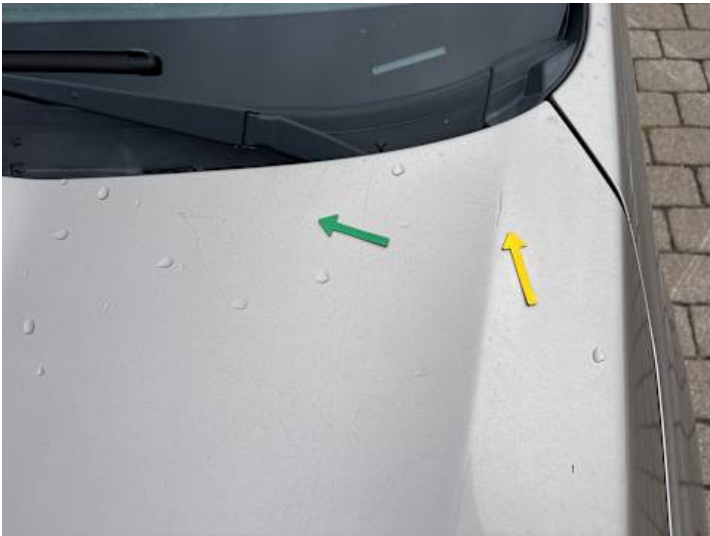
Motorhaube (Kratzer, Lackschaden)

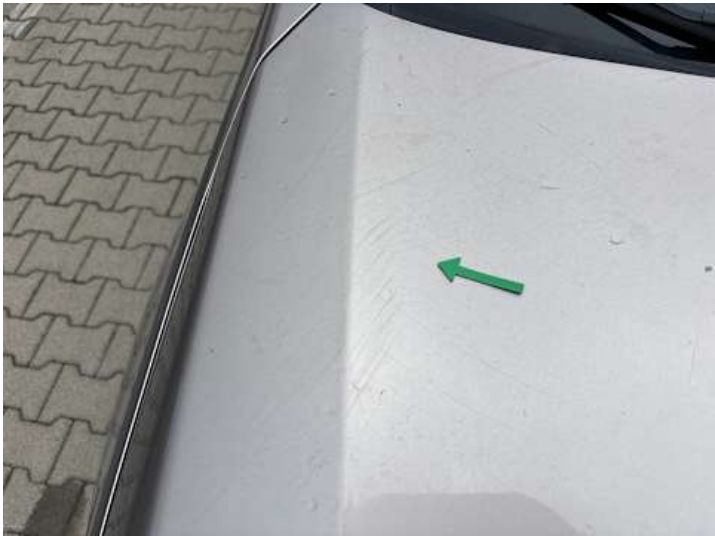
Motorhaube (Kratzer, Lackschaden)

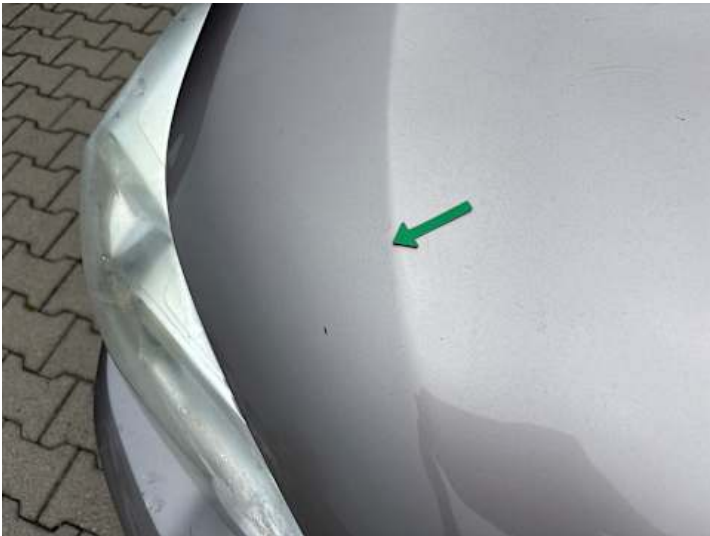
Motorhaube (Kratzer, Lackschaden)

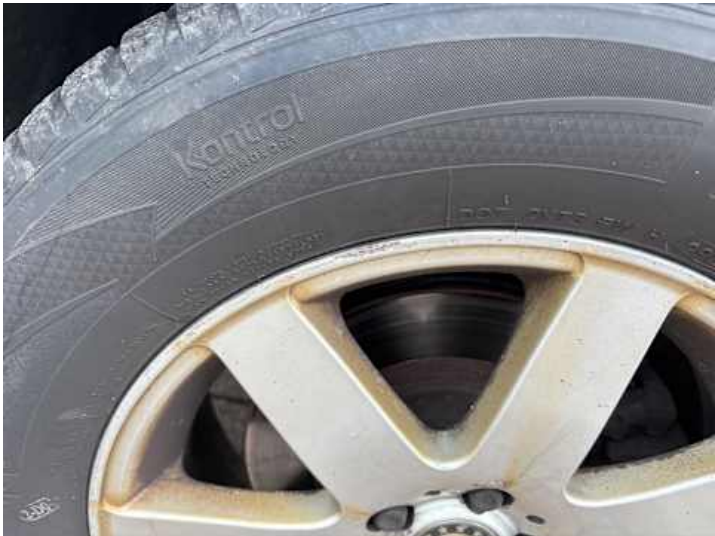
Rad (Kratzer, Kerben)

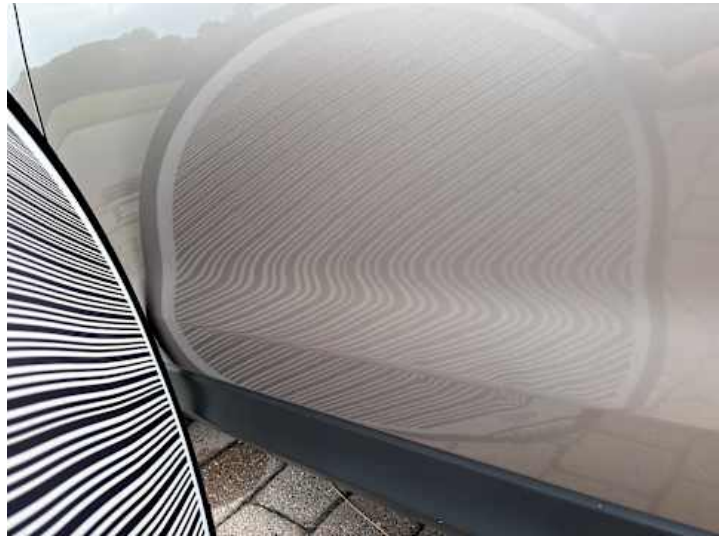
Fahrtür (Kratzer, Lackschaden, Rost, Delle)

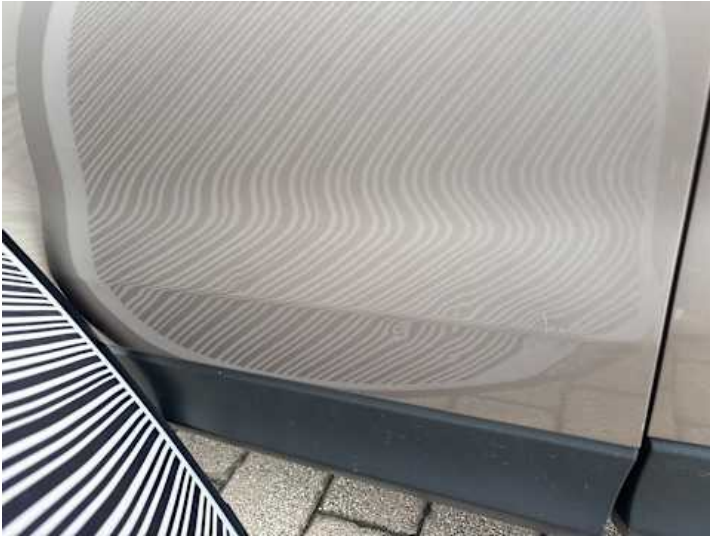
Fahrtür (Kratzer, Lackschaden, Rost, Delle)

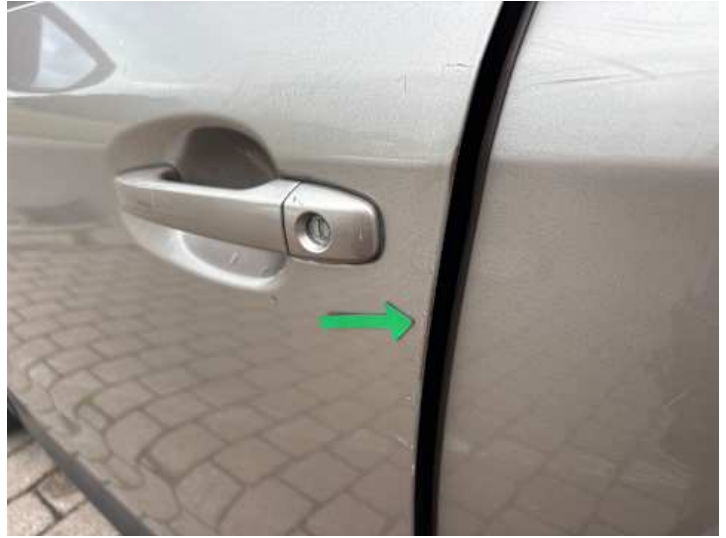
Fahrtür (Kratzer, Lackschaden, Rost, Delle)

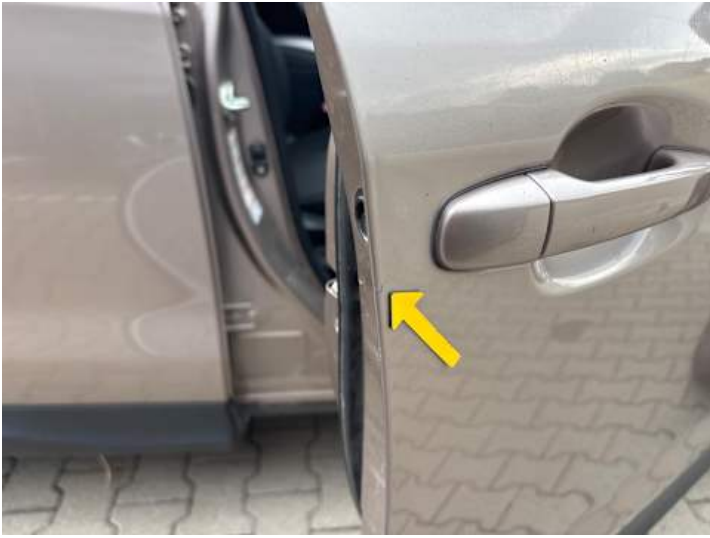
Beifahrtür (Kratzer, Delle, Lackschaden)

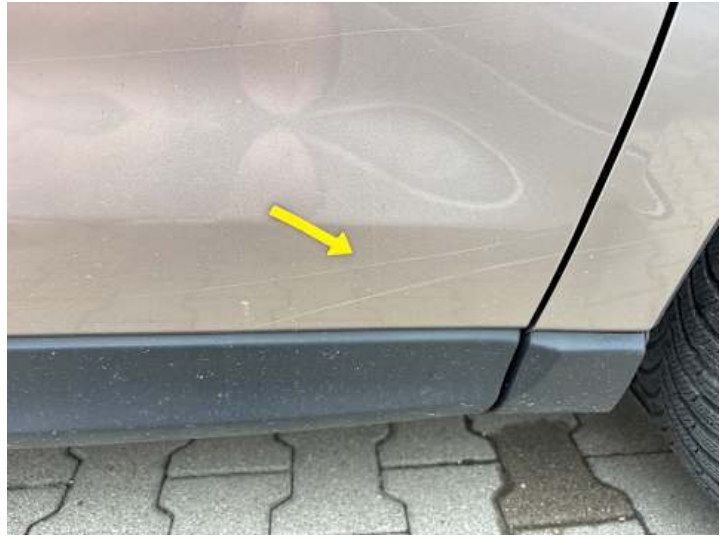
Beifahrtür (Kratzer, Delle, Lackschaden)

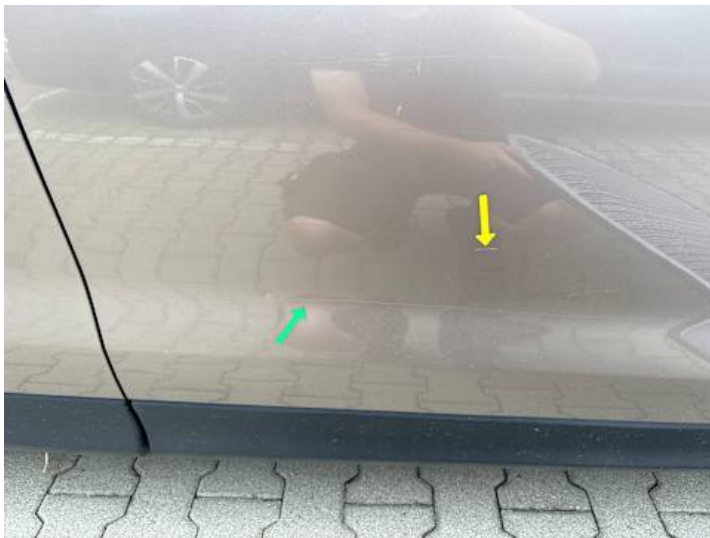
Beifahrertür (Kratzer, Delle, Lackschaden)

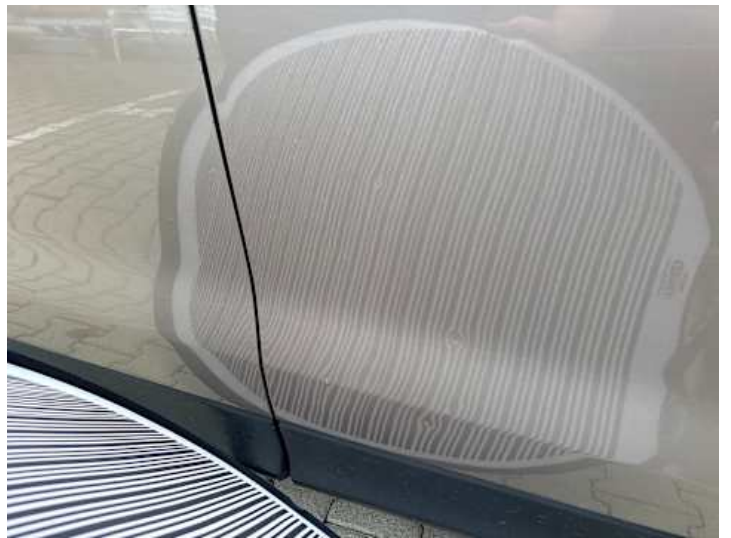
Beifahrertür (Kratzer, Delle, Lackschaden)

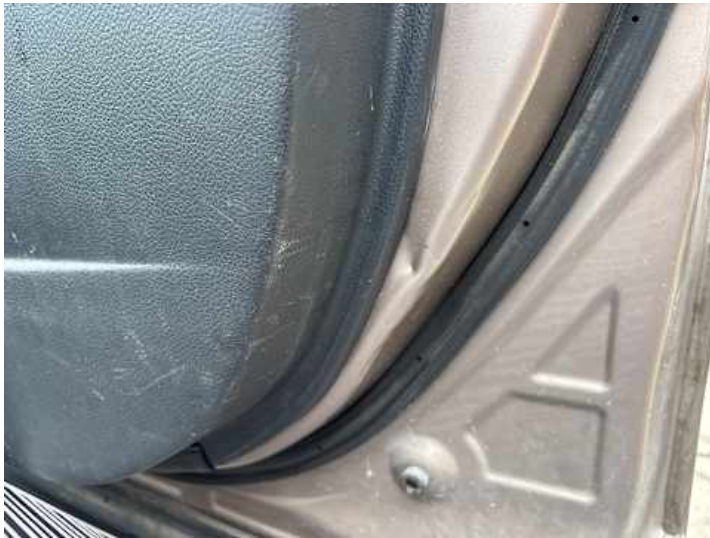
Beifahrertür (Verformung, Lackschaden)

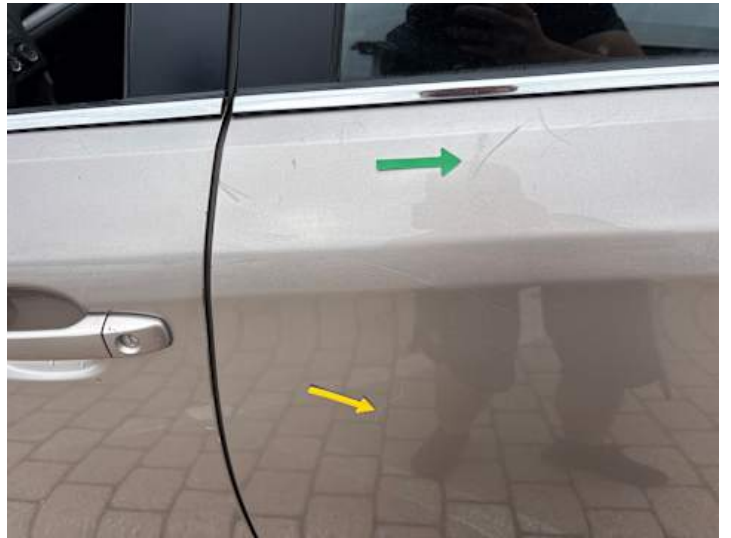
Türe hinten links (Lackschaden, Rost, Kratzer)

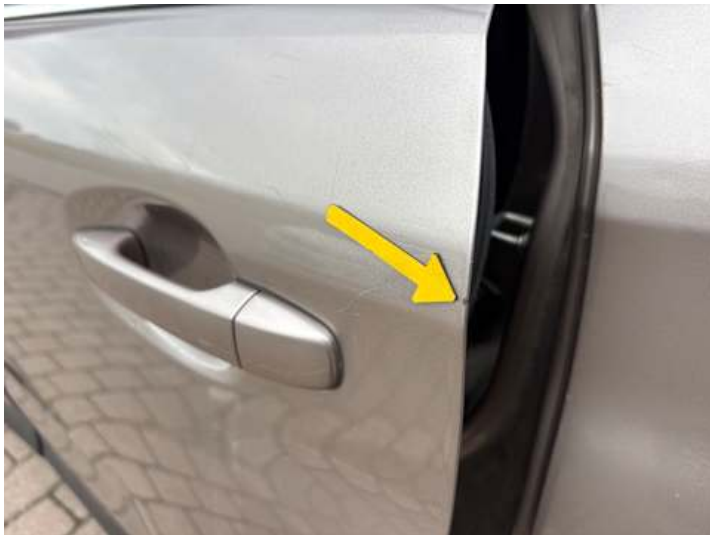
Türe hinten links (Lackschaden, Rost, Kratzer)

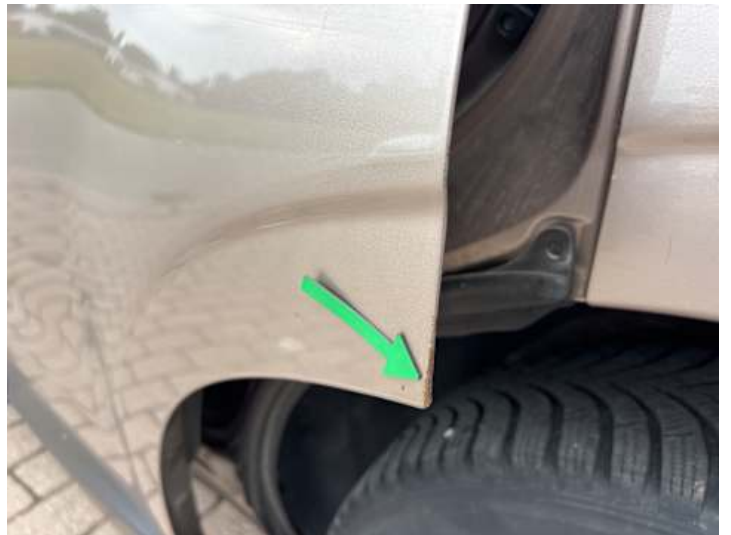
Türe hinten links (Lackschaden, Rost, Kratzer)

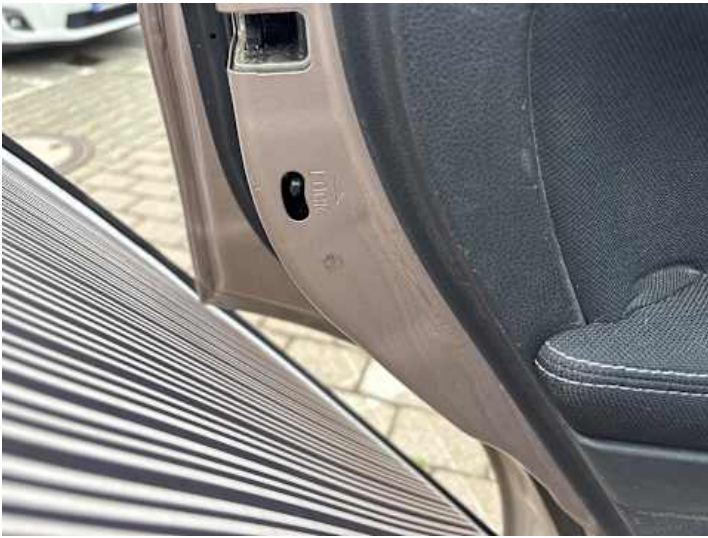
Türe hinten links (Delle)

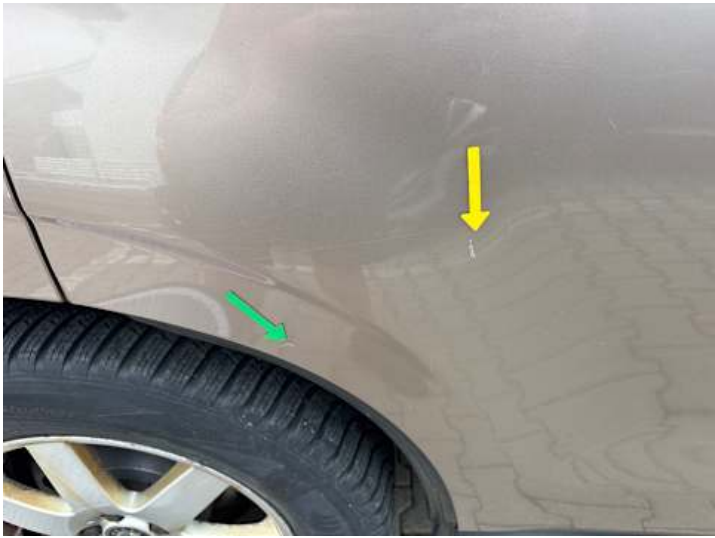
Türe hinten rechts (Lackschaden, Rost, Delle, Kratzer)

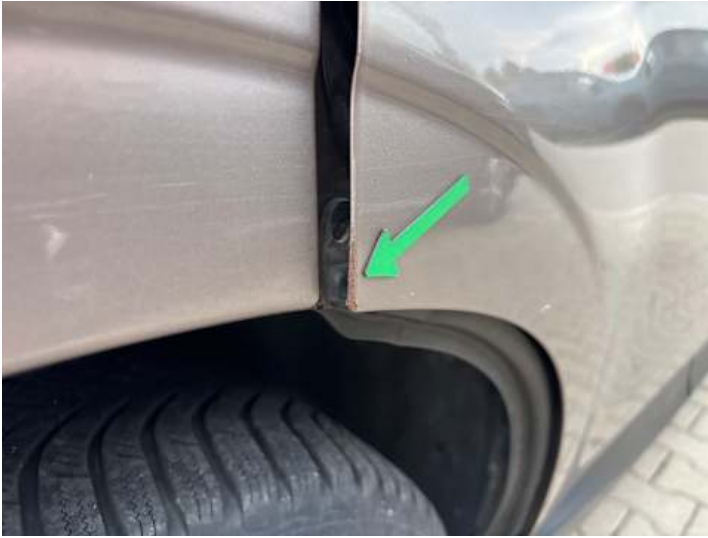
Türe hinten rechts (Lackschaden, Rost, Delle, Kratzer)

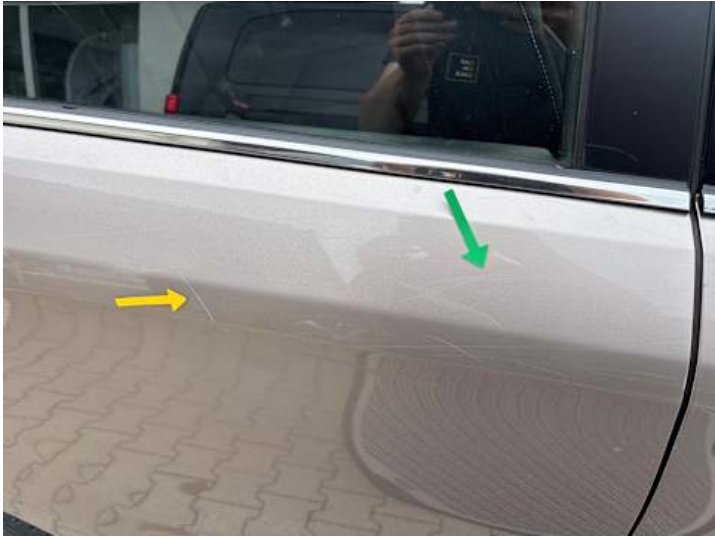
Türe hinten rechts (Lackschaden, Rost, Delle, Kratzer)

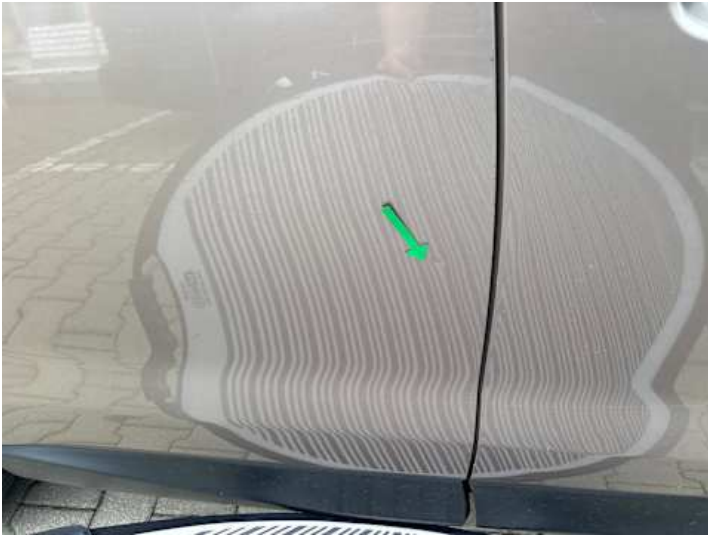
Türe hinten rechts (Lackschaden, Rost, Delle, Kratzer)

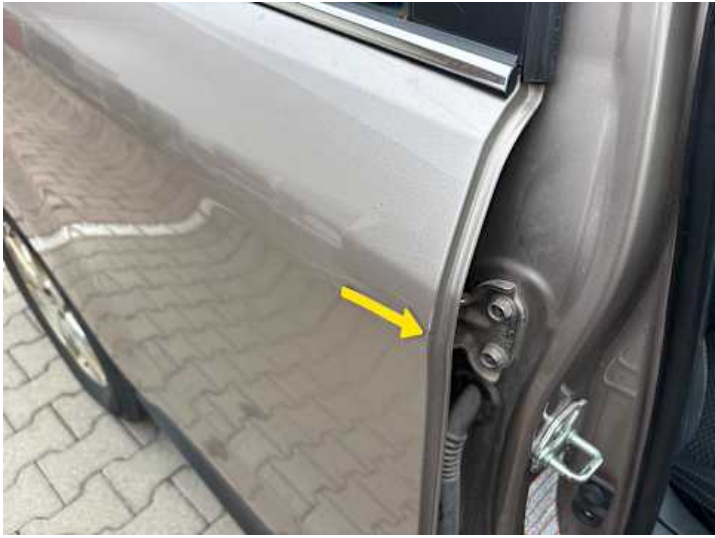
Türe hinten rechts (Lackschaden, Rost, Delle, Kratzer)

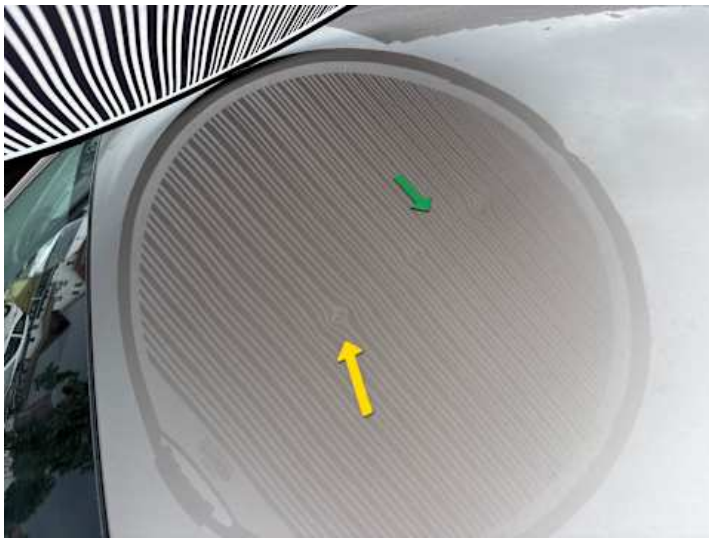
Dach (Delle, Kratzer)

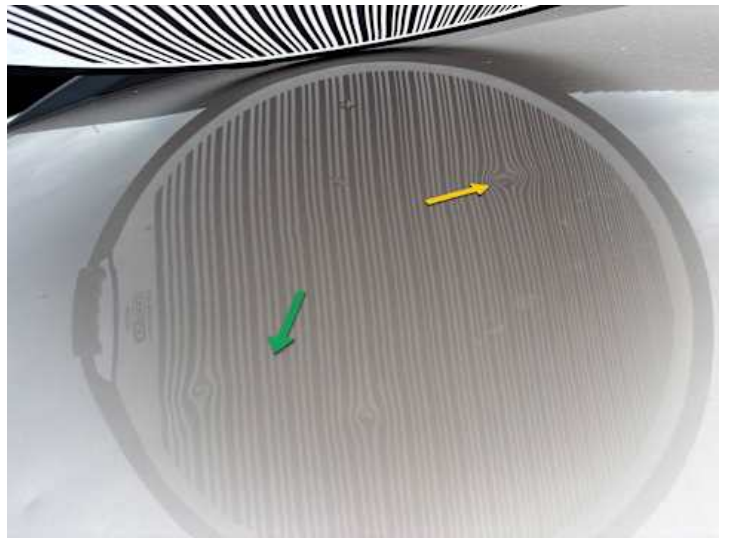
Dach (Delle, Kratzer)

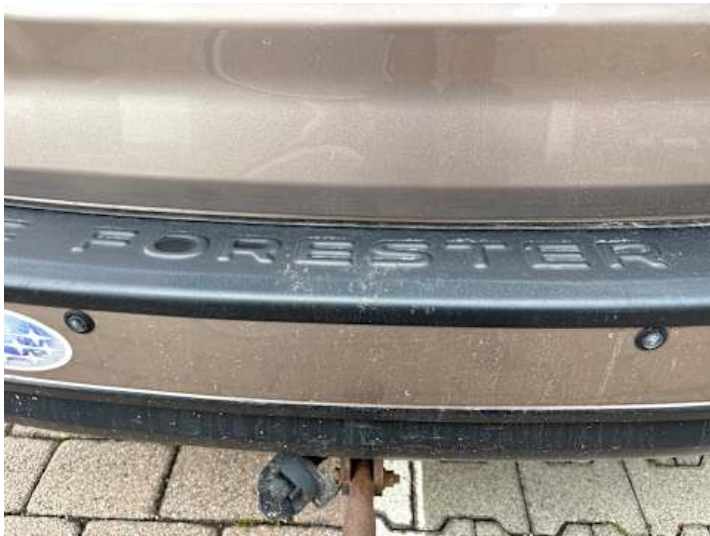
Stoßstange hinten (Kratzer, Lackschaden)

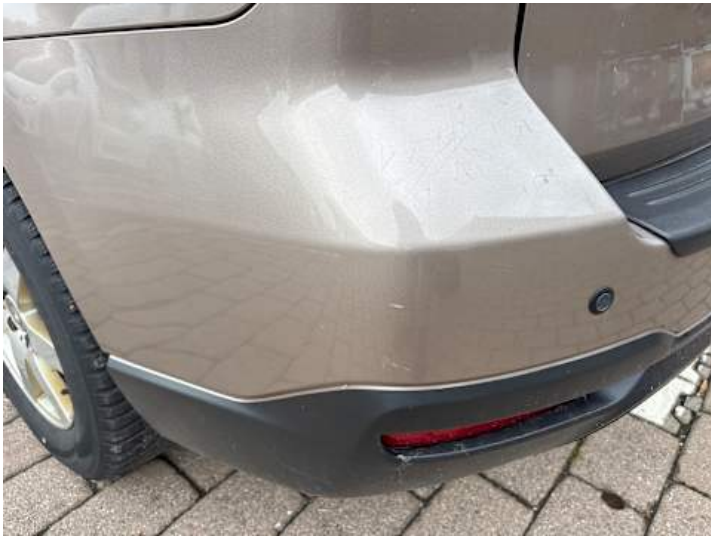
Stoßstange hinten (Kratzer, Lackschaden)

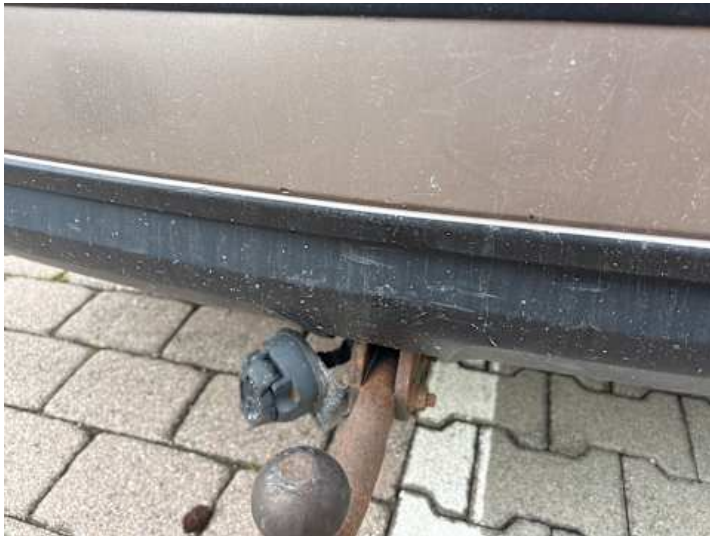
Stoßstange hinten (Kratzer, Lackschaden)

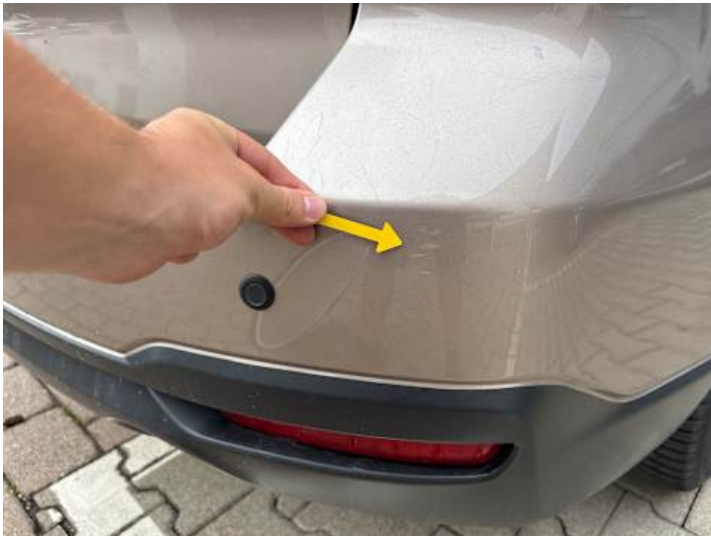
Stoßstange hinten (Kratzer, Lackschaden)

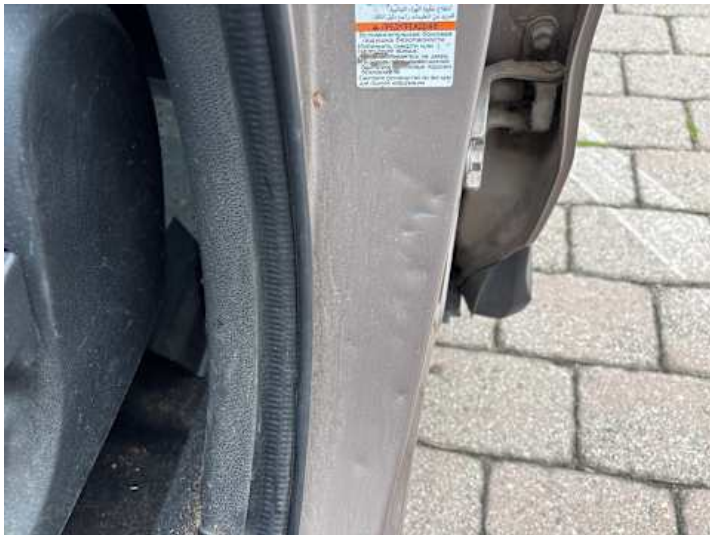
Schweller links (Lackschaden, Rost, Kratzer, Delle)

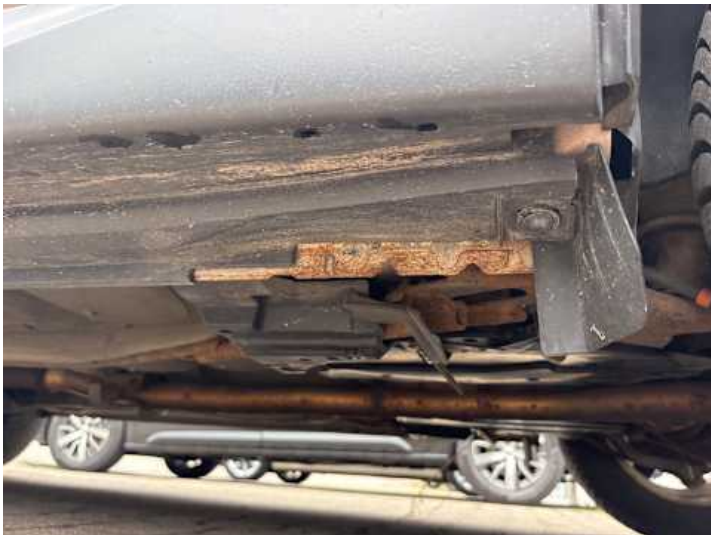
Schweller links (Lackschaden, Rost, Kratzer, Delle)

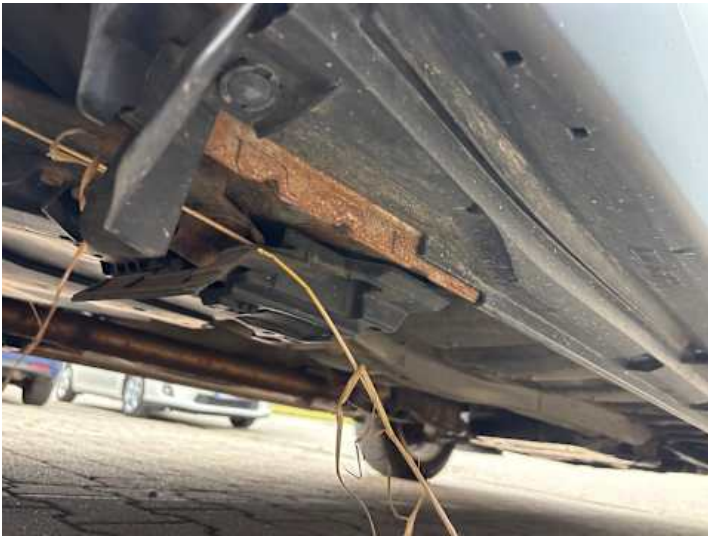
Schweller rechts (Lackschaden, Rost)

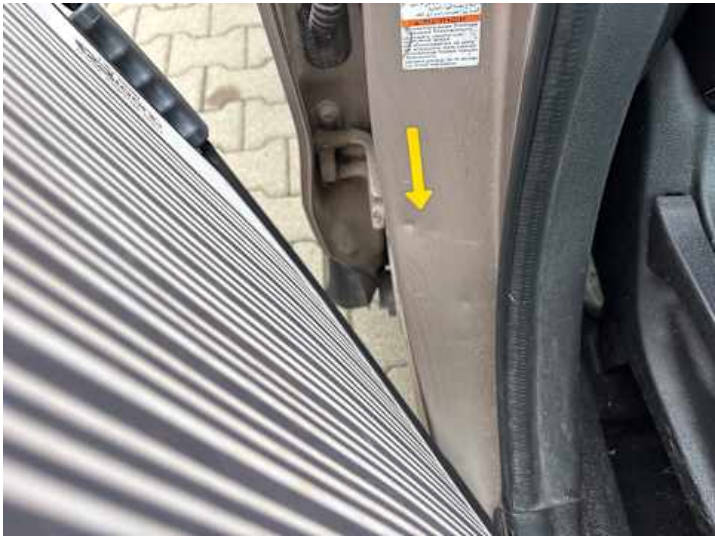
Schweller rechts (Kratzer, Lackschaden, Delle)

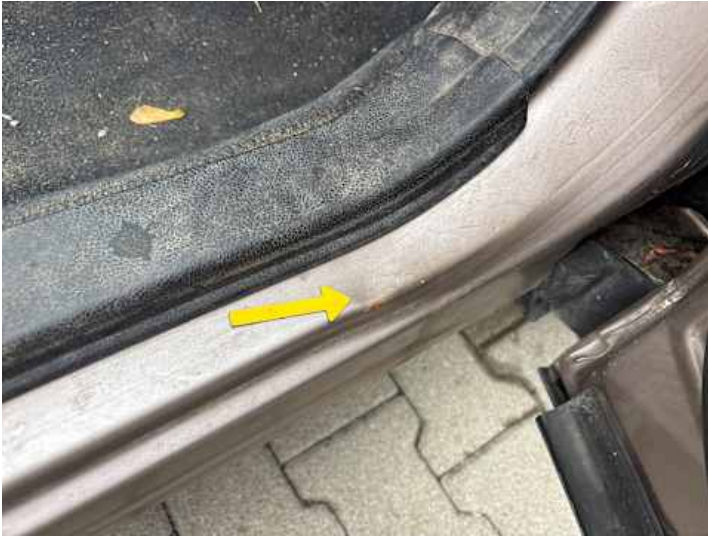
Schweller rechts (Verformung, Lackschaden, Rost)

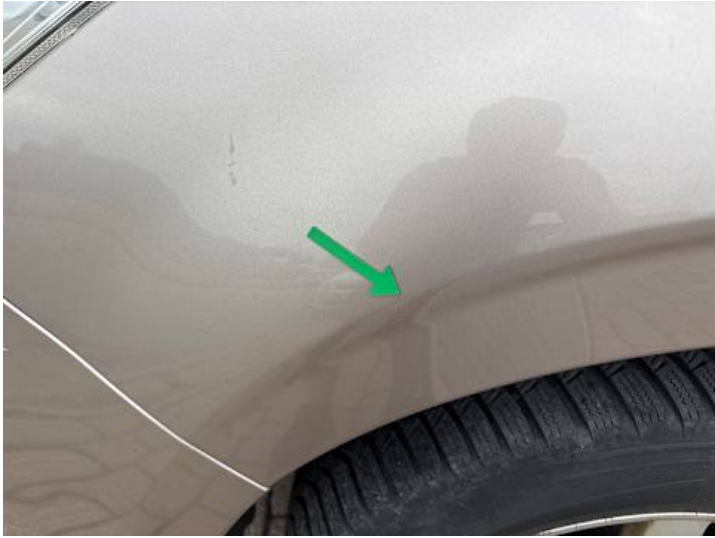
Kotflügel vorne links (Kratzer)

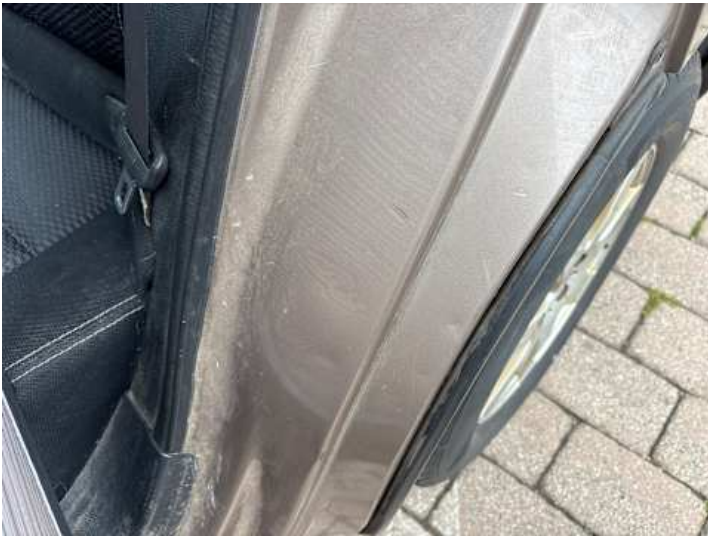
Seitenteil hinten links (Kratzer, Delle, Lackschaden)

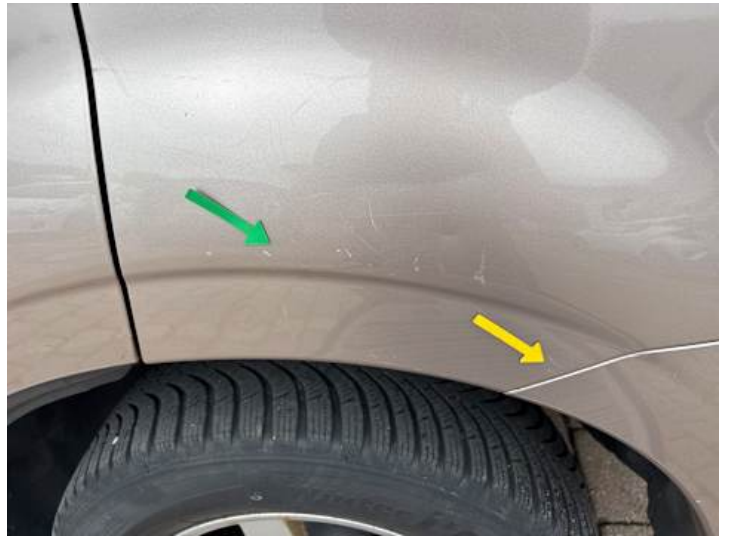
Seitenteil hinten links (Kratzer, Delle, Lackschaden)

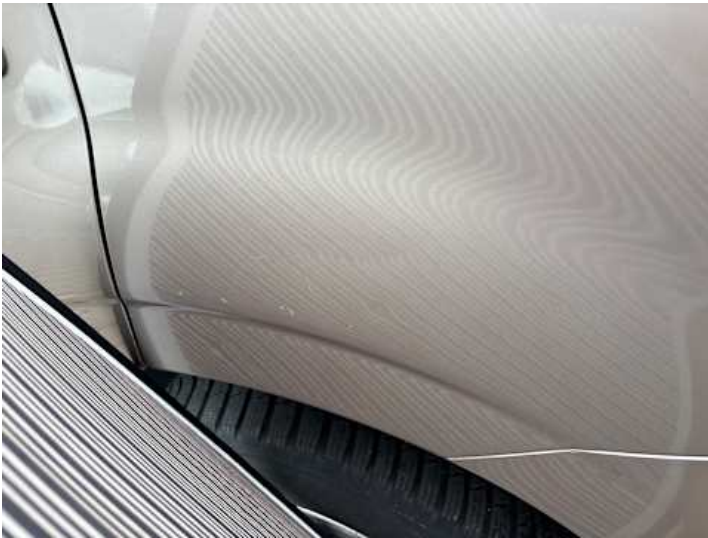
Seitenteil hinten links (Kratzer, Delle, Lackschaden)

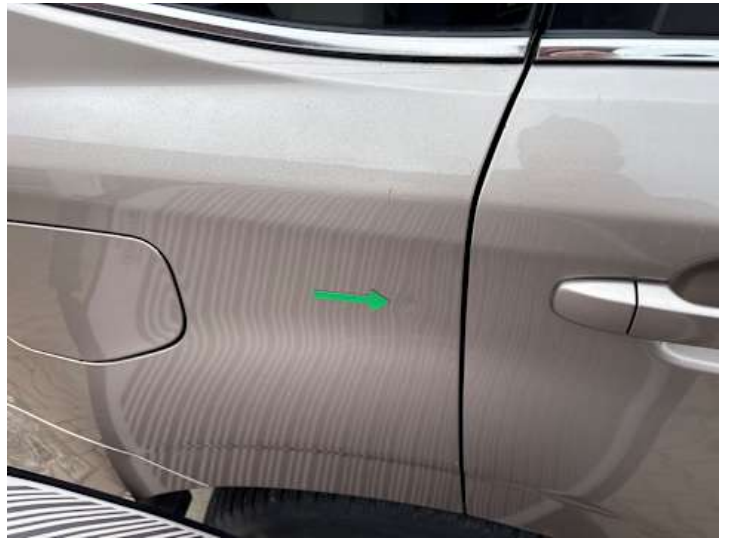
Seitenteil hinten rechts (Kratzer, Delle)

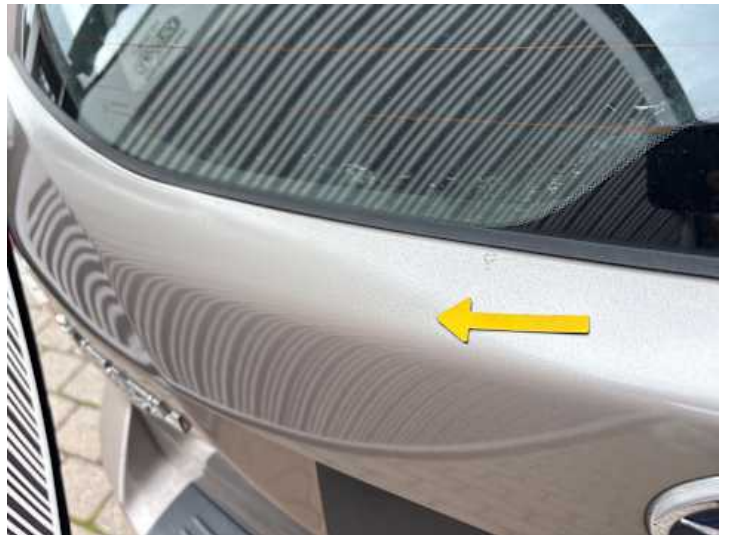
Heckklappe (Unsachgemäß instand gesetzt, Lackschaden, Ausgeblichen/Matt)

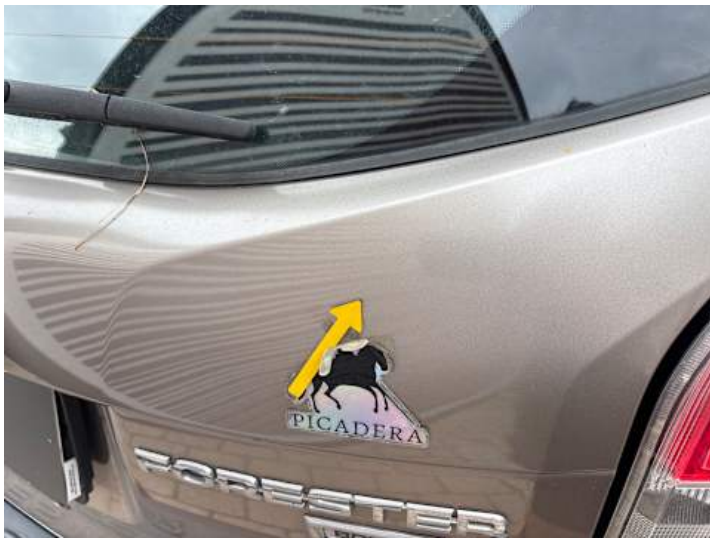
Heckklappe (Unsachgemäß instand gesetzt, Lackschaden, Ausgeblichen/Matt)

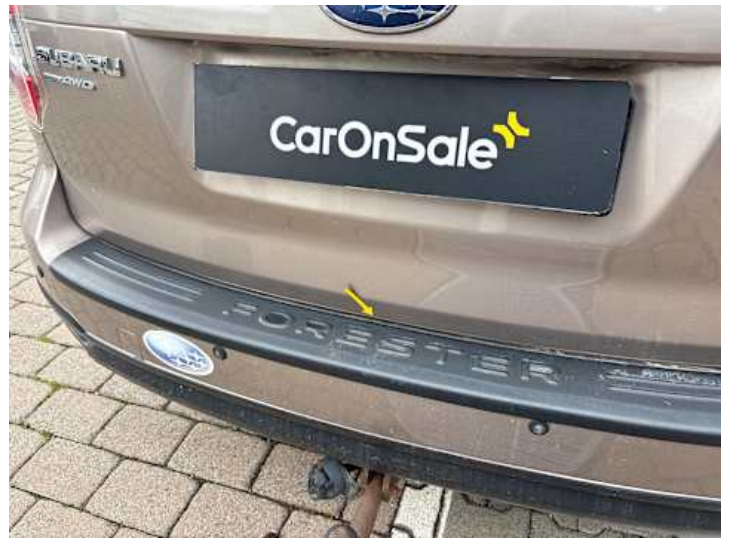
Heckklappe (Lackschaden, Rost)

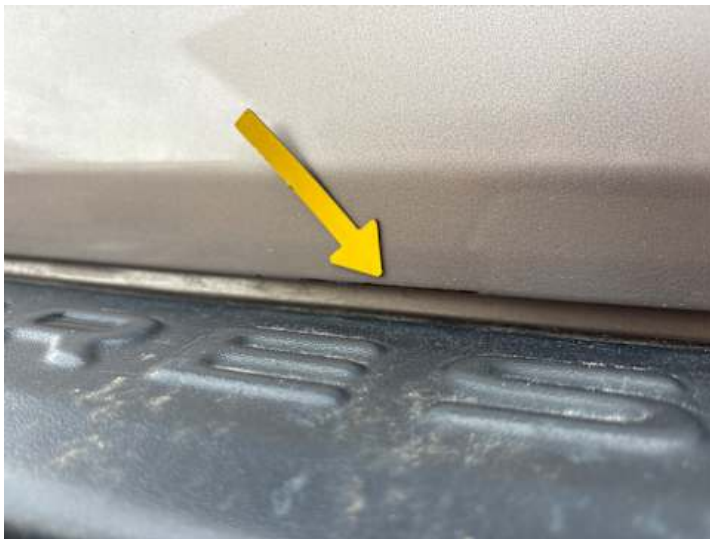
Heckklappe (Lackschaden, Rost)

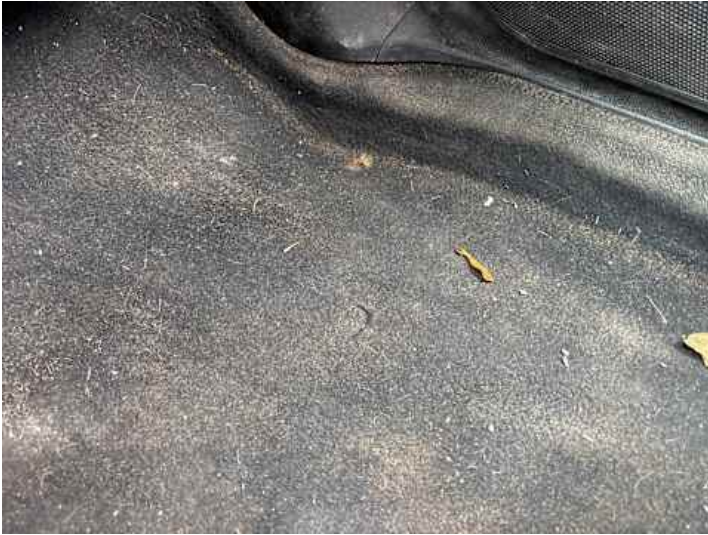
Innenraum (Riss/Bruch)

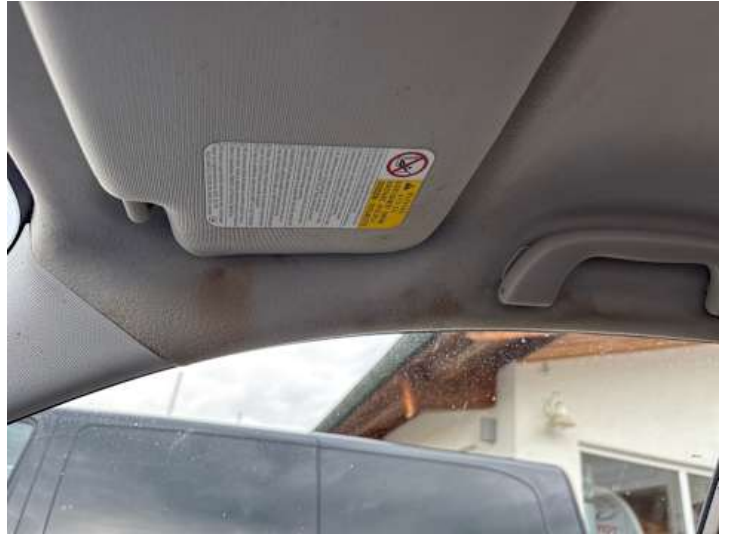
Innenraum (Verschmutzung, Kratzer, Verschleiß, Anderer Schaden): Korrossion

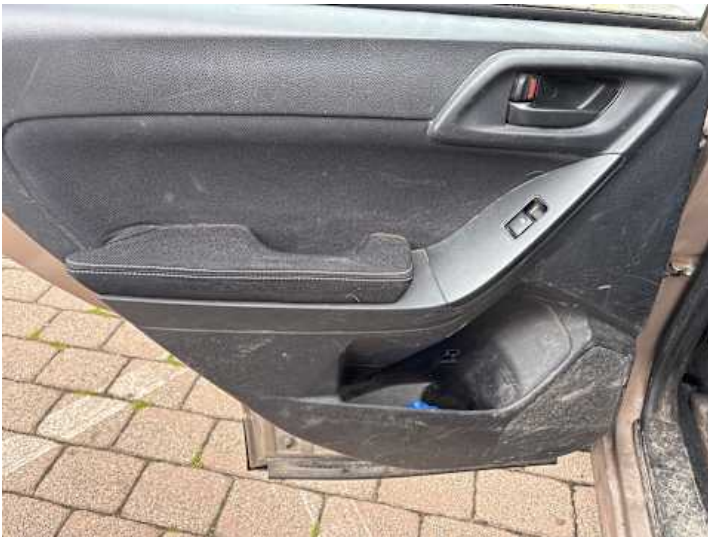
Innenraum (Verschmutzung, Kratzer, Verschleiß, Anderer Schaden): Korrossion

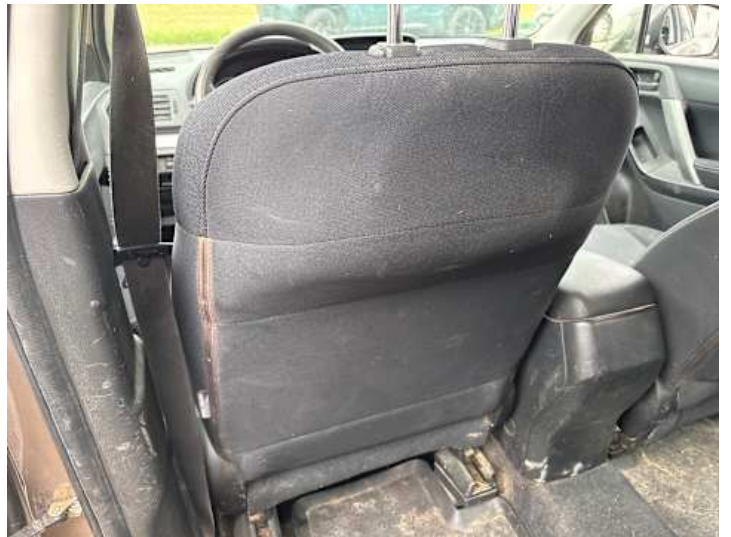
Innenraum (Verschmutzung, Kratzer, Verschleiß, Anderer Schaden): Korrossion

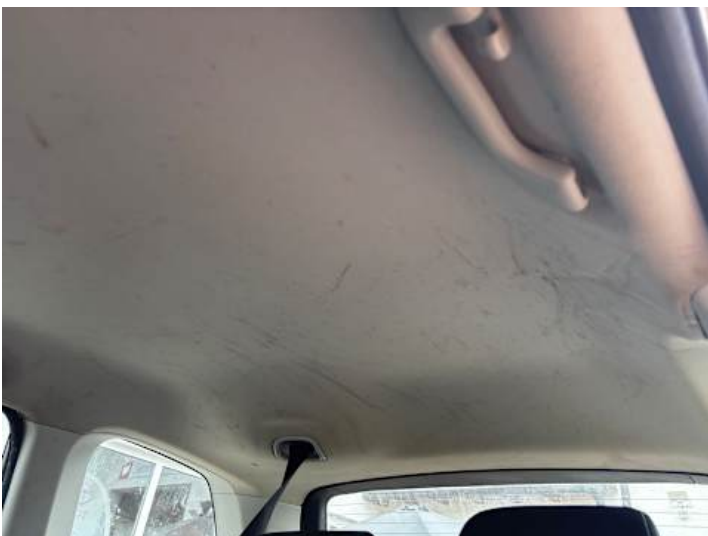
Innenraum (Verschmutzung, Kratzer, Verschleiß, Anderer Schaden): Korrossion

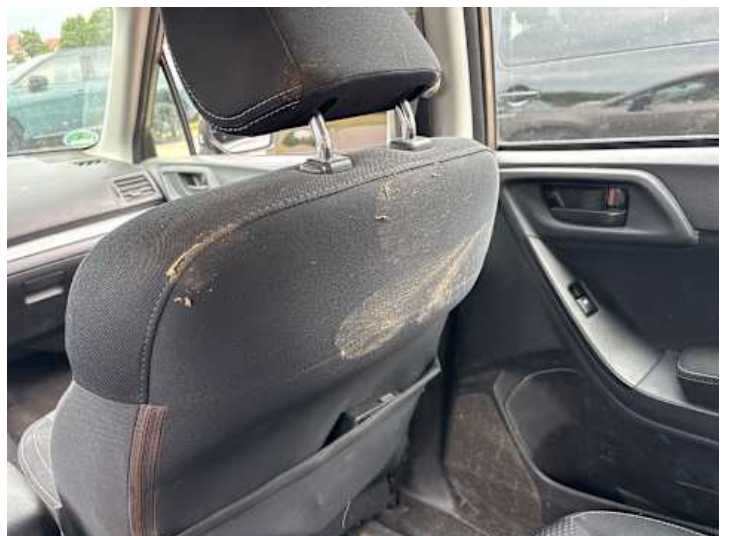
Innenraum (Verschmutzung, Kratzer, Verschleiß, Anderer Schaden): Korrossion

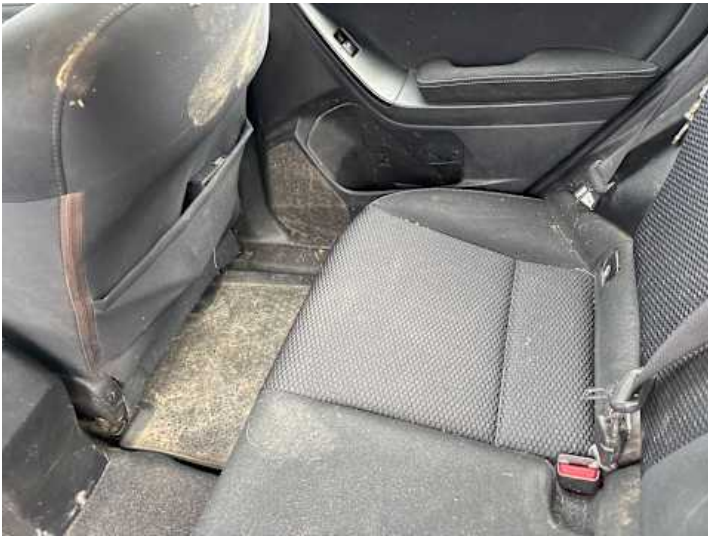
Innenraum (Verschmutzung, Kratzer, Verschleiß, Anderer Schaden): Korrossion

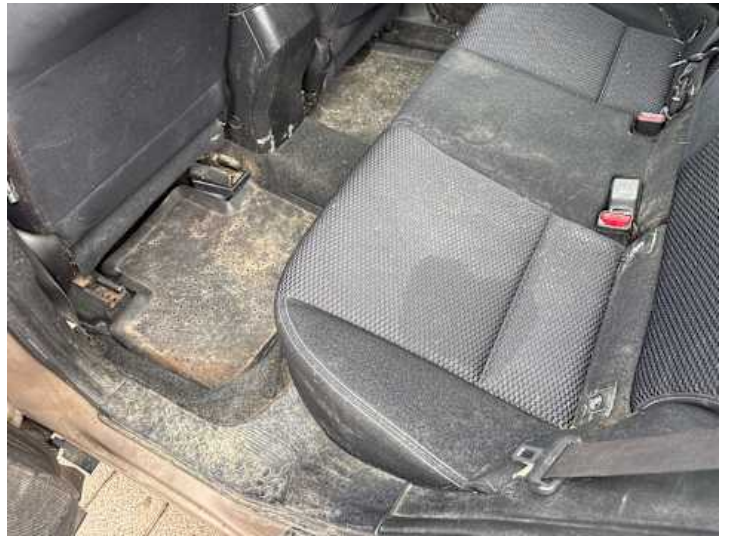
Innenraum (Verschmutzung, Kratzer, Verschleiß, Anderer Schaden): Korrossion

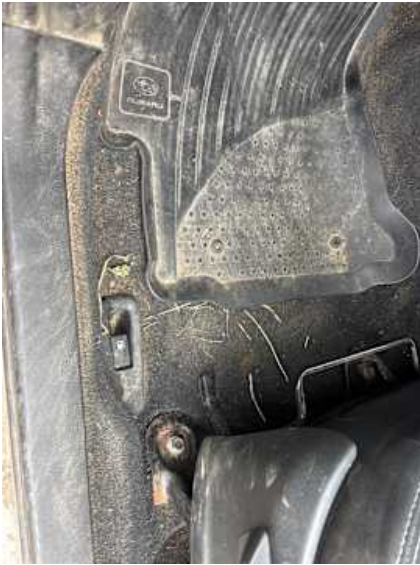
Innenraum (Verschmutzung, Kratzer, Verschleiß, Anderer Schaden): Korrossion

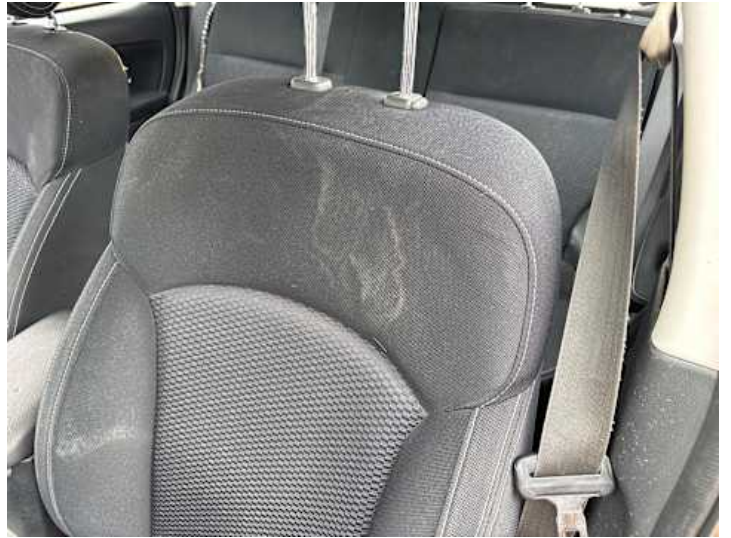
Innenraum (Verschmutzung, Kratzer, Verschleiß, Anderer Schaden): Korrossion

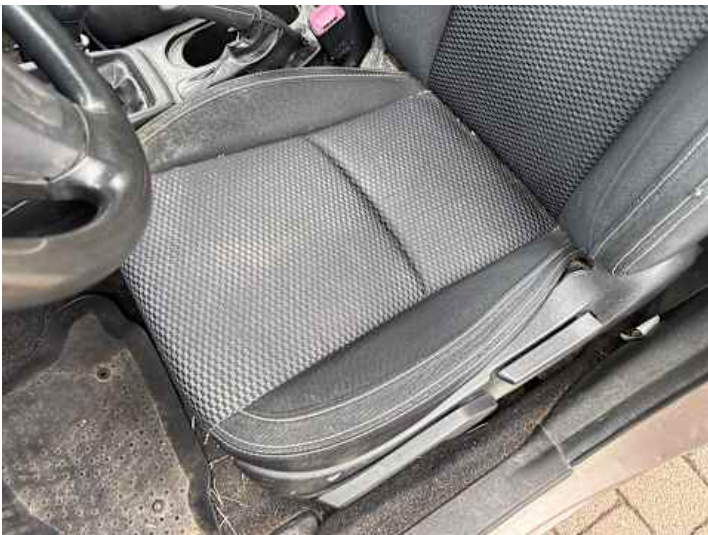
Innenraum (Verschmutzung, Kratzer, Verschleiß, Anderer Schaden): Korrossion

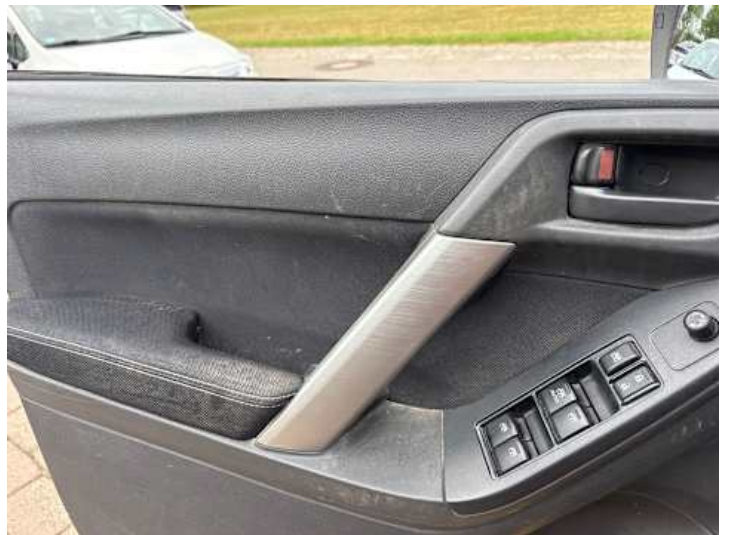
Innenraum (Verschmutzung, Kratzer, Verschleiß, Anderer Schaden): Korrossion

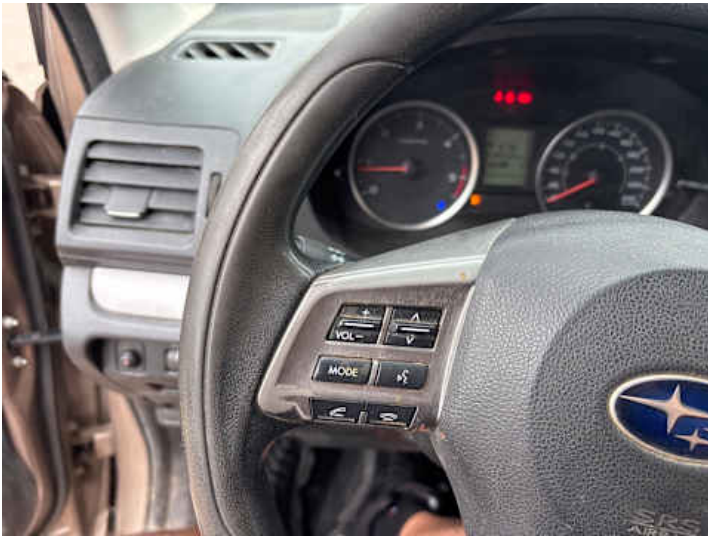
Innenraum (Verschmutzung, Kratzer, Verschleiß, Anderer Schaden): Korrossion
