## Subaru Forester Active

EZ 06/2013 | Geländewagen | Diesel | Schaltgetriebe | 249.559km  
Besteuerung: Differenzbesteuert (§25a UStG)  
Fahrzeugstandort: 87\*\*\*  
Fahrzeug aufgenommen am: 06.08.2026

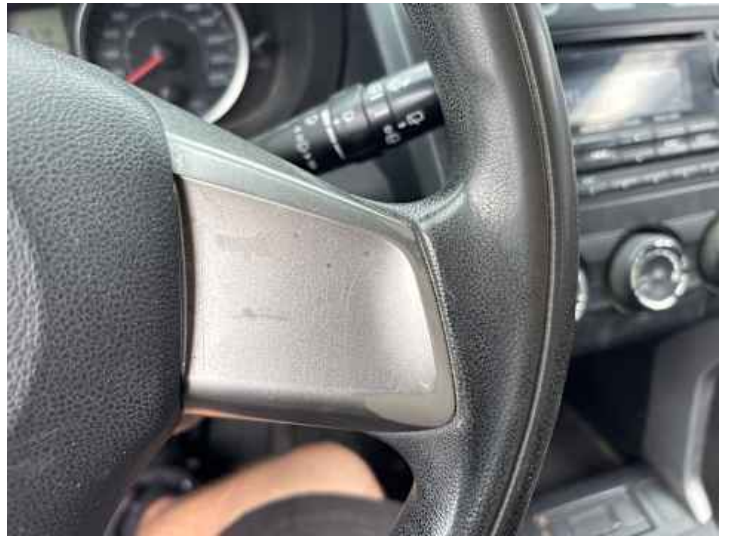
Innenraum (Verschmutzung, Kratzer, Verschleiß, Anderer Schaden): Korrossion

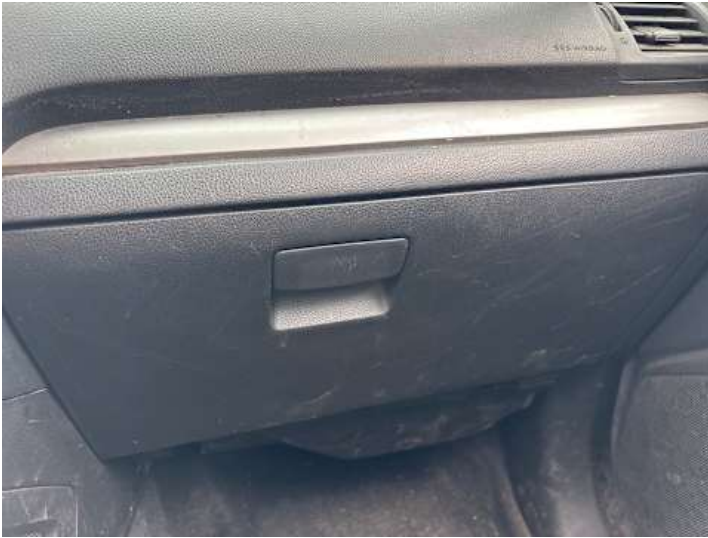
Innenraum (Verschmutzung, Kratzer, Verschleiß, Anderer Schaden): Korrossion

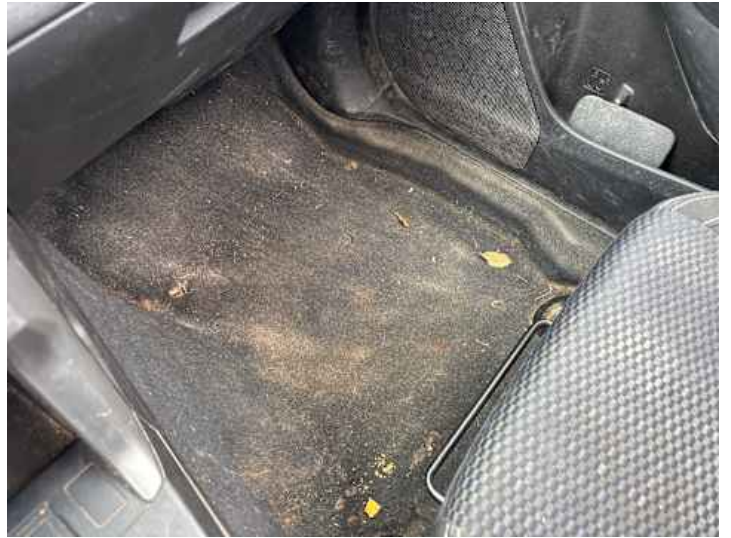
Innenraum (Verschmutzung, Kratzer, Verschleiß, Anderer Schaden): Korrossion

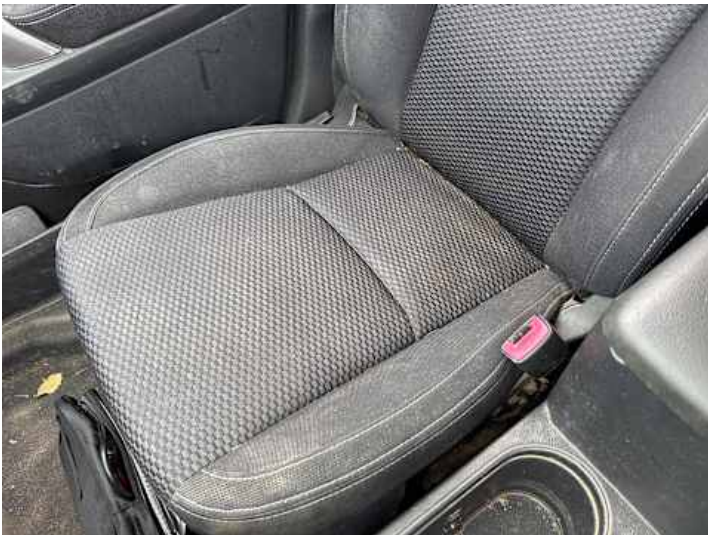
Innenraum (Verschmutzung, Kratzer, Verschleiß, Anderer Schaden): Korrossion
