## Volkswagen Crafter Kasten 30 mittellang Hochdach FWD

EZ 06/2022 | Kastenwagen | Diesel | Schaltgetriebe | 163.452km  
Besteuerung: Regelbesteuert (Deutschland)  
Fahrzeugstandort: 99\*\*\*  
Fahrzeug aufgenommen am: 21.07.2026

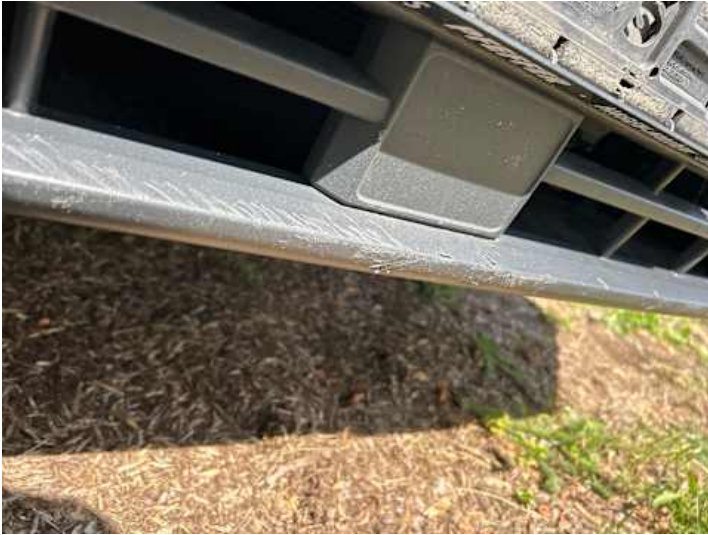
Stoßstange vorne (Kratzer)

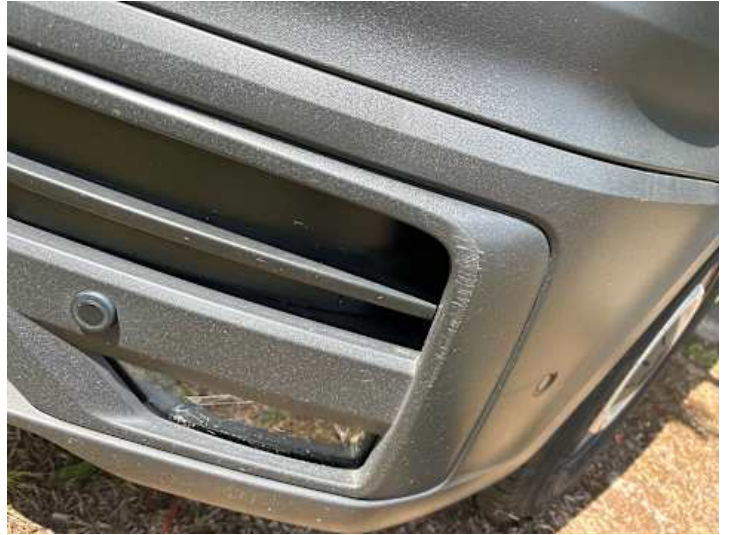
Stoßstange vorne (Kratzer)

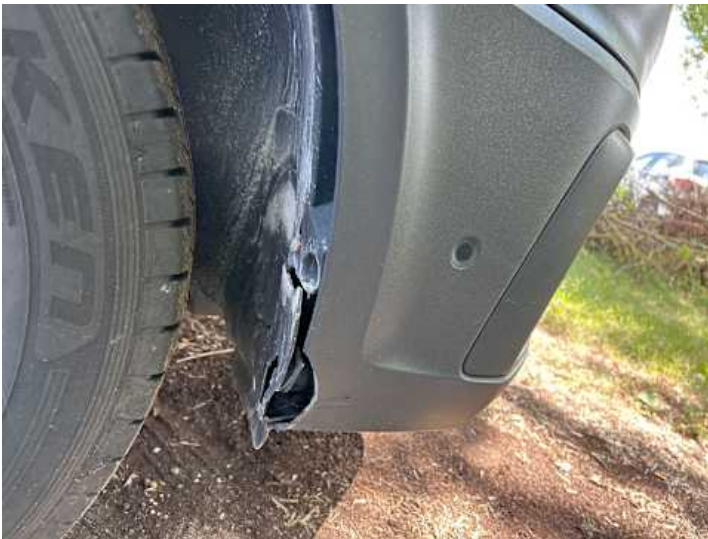
Stoßstange vorne (Riss/Bruch)

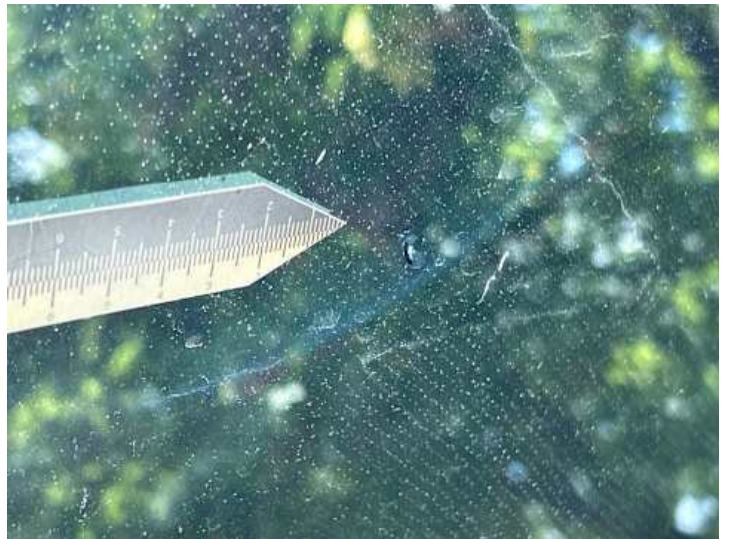
Windschutzscheibe (Steinschlag)

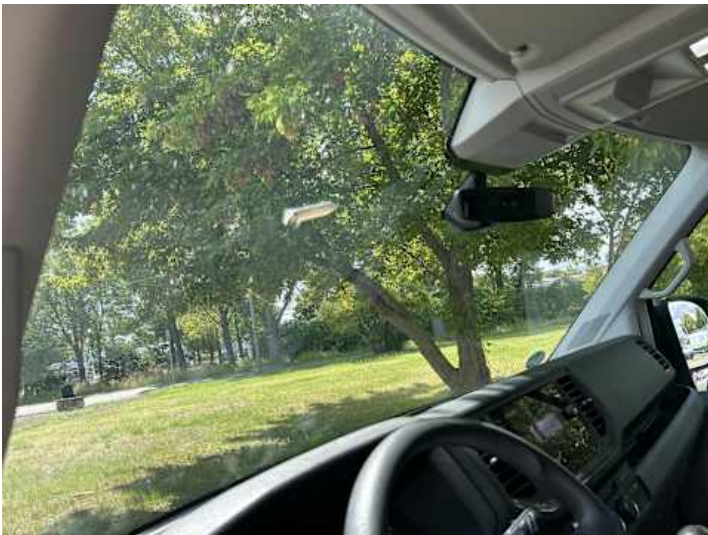
Windschutzscheibe (Steinschlag)

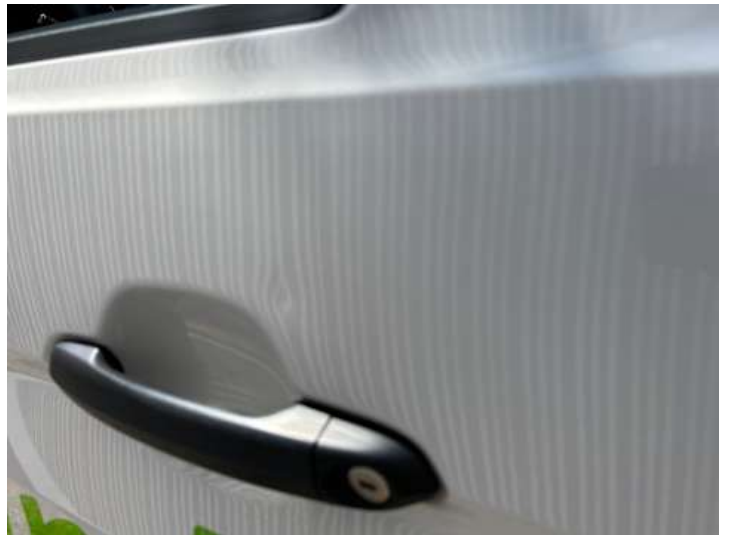
Fahrtür (Delle)

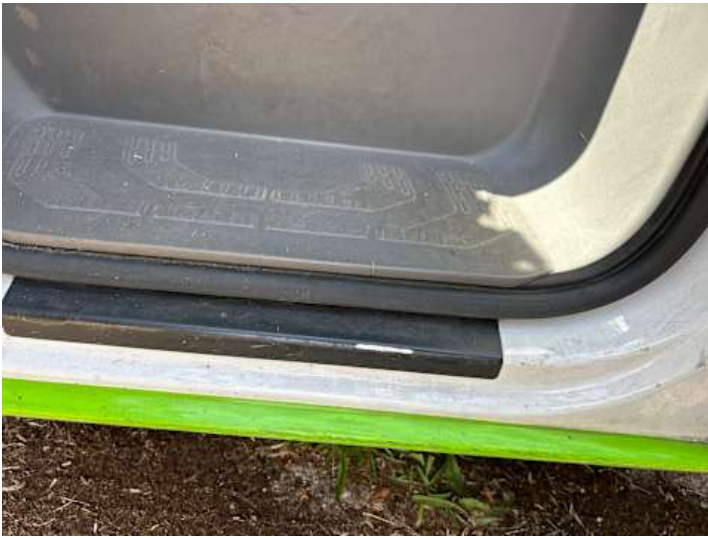
Fahrtür (Kratzer)

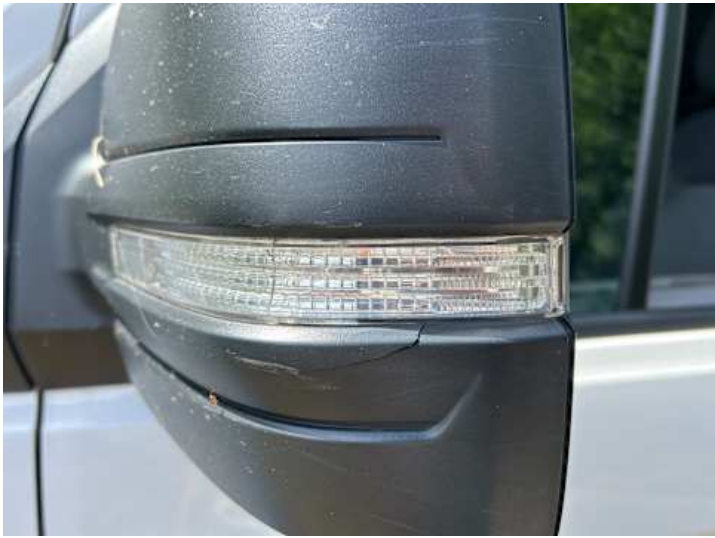
Fahrtür (Riss/Bruch)

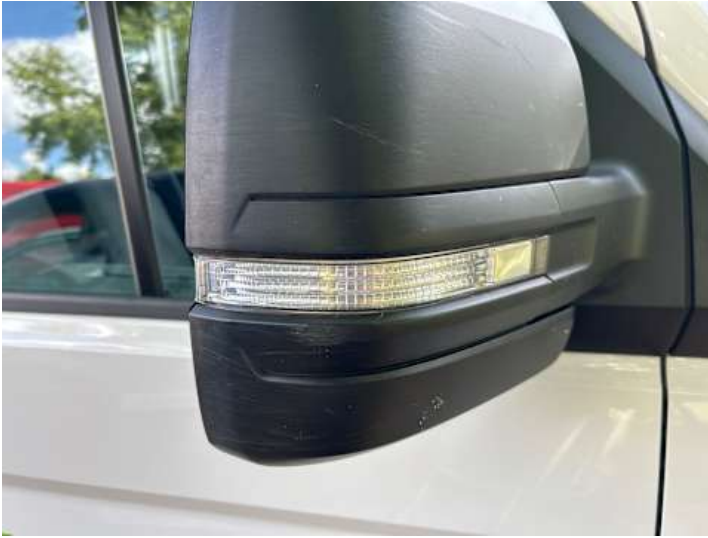
Beifahrtür (Kratzer)

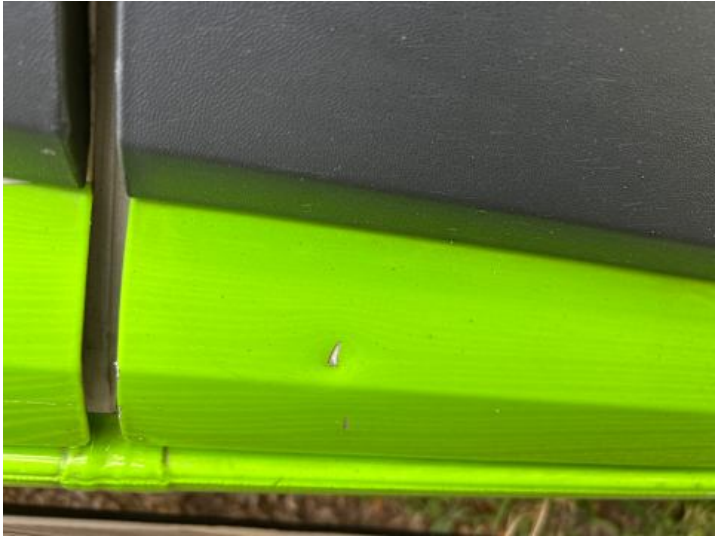
Beifahrtür (Delle, Lackschaden)

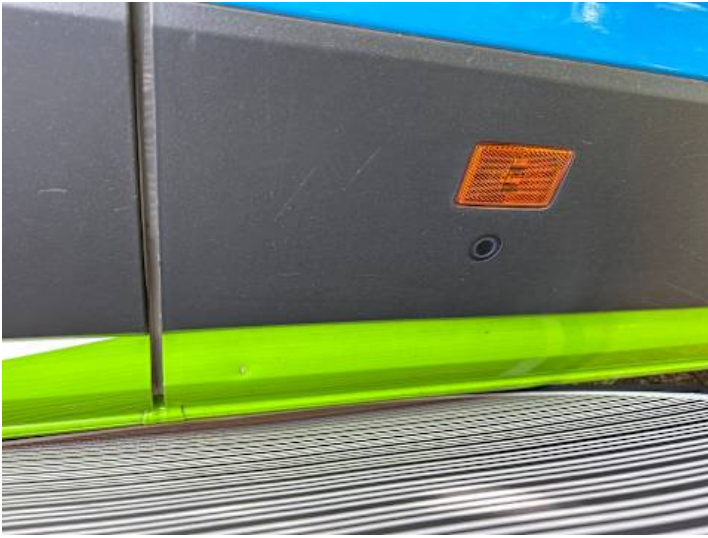
Beifahrtür (Delle, Lackschaden)

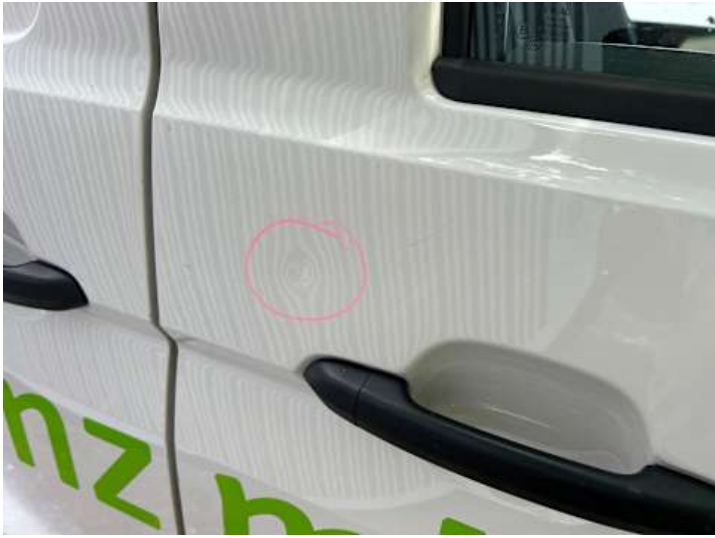
Beifahrtür (Delle, Lackschaden)

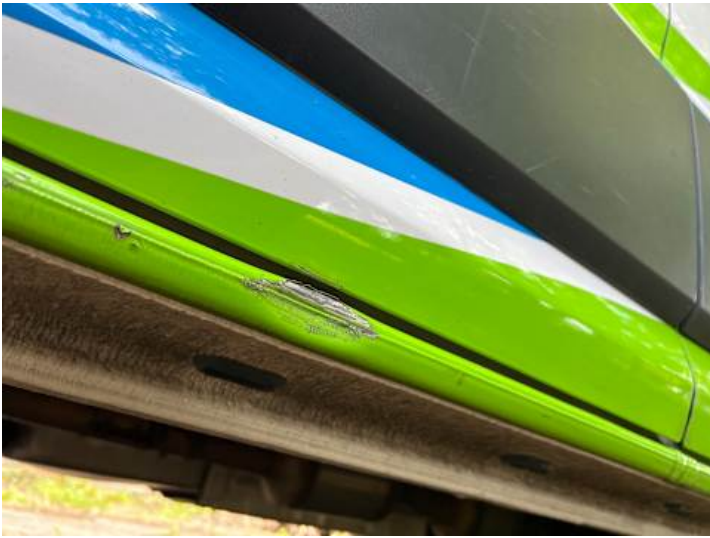
Türe hinten rechts (Kratzer, Lackschaden)

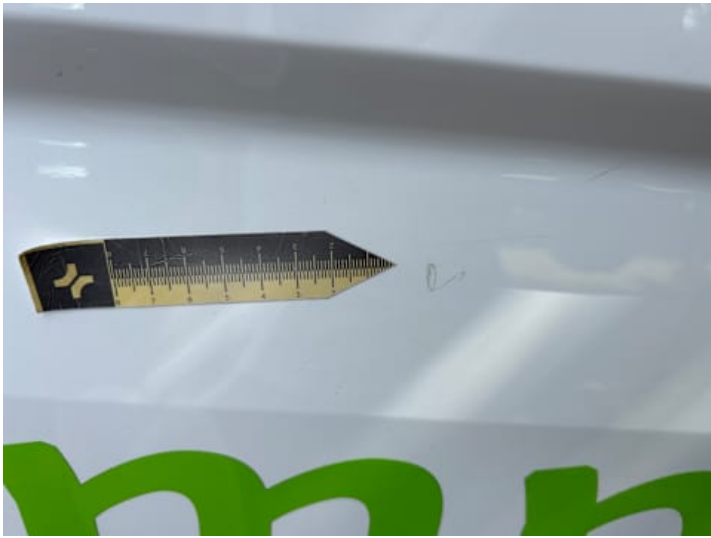
Türe hinten rechts (Kratzer, Lackschaden)

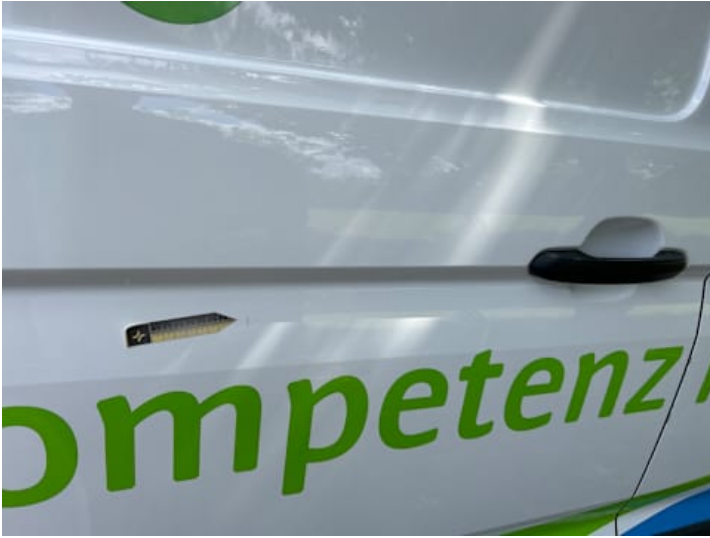
Türe hinten rechts (Kratzer, Lackschaden)

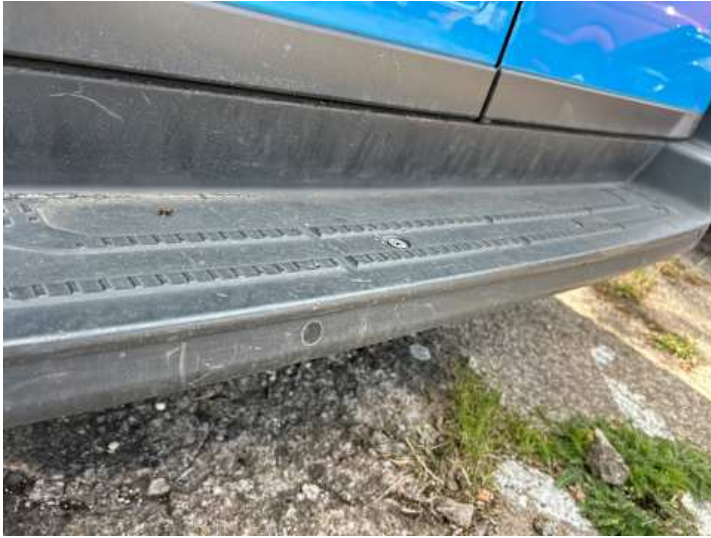
Stoßstange hinten (Kratzer)

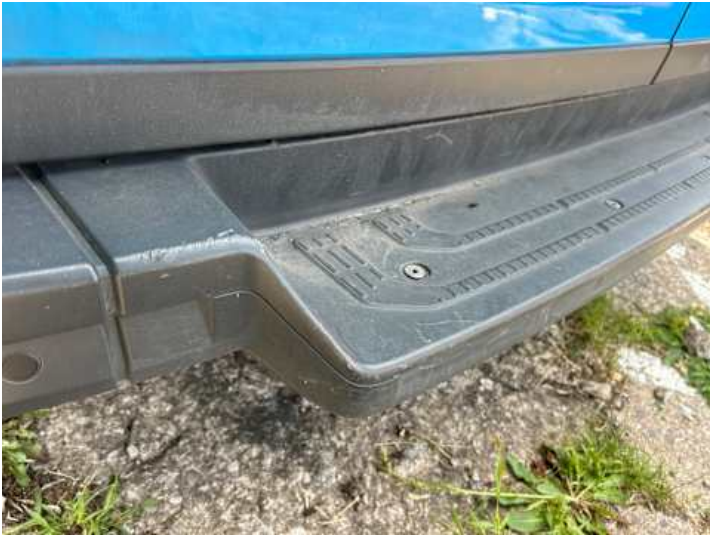
Stoßstange hinten (Kratzer)

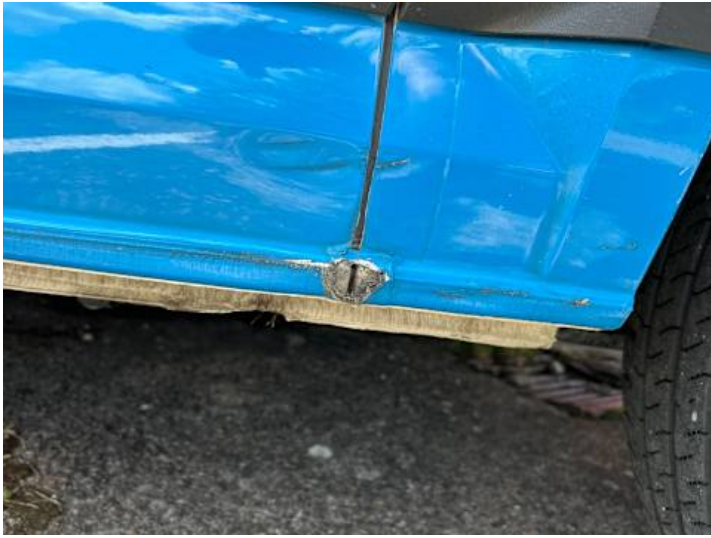
Schweller links (Verformung, Lackschaden)

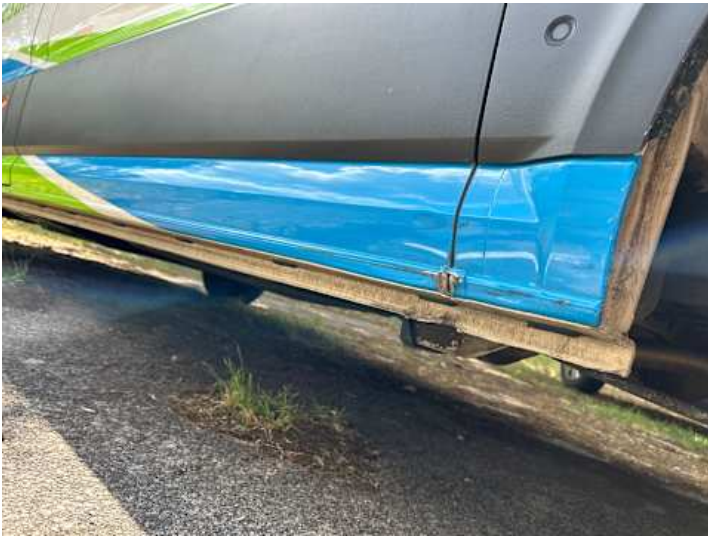
Schweller links (Verformung, Lackschaden)

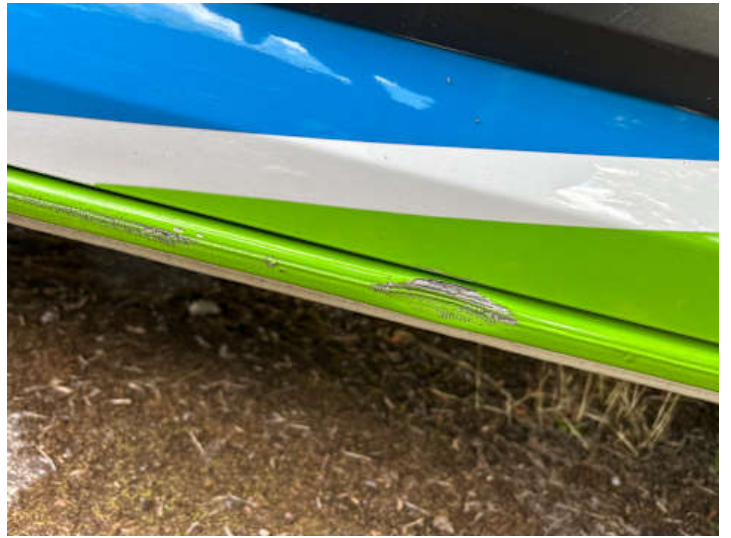
Schweller rechts (Verformung, Lackschaden)

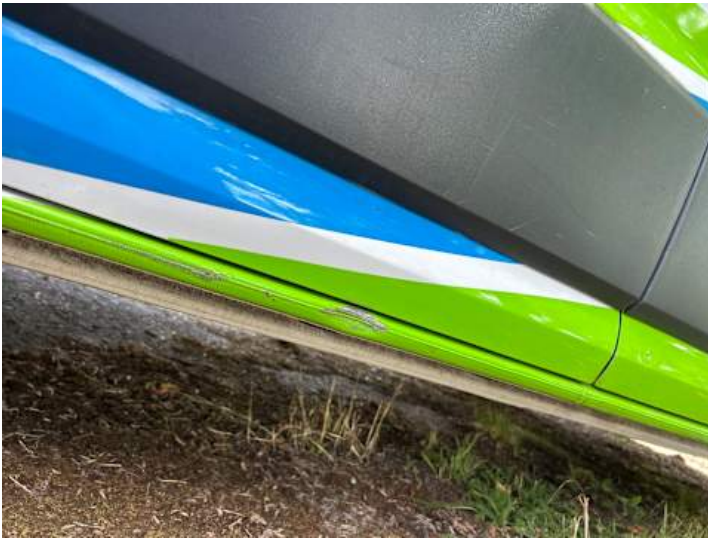
Schweller rechts (Verformung, Lackschaden)

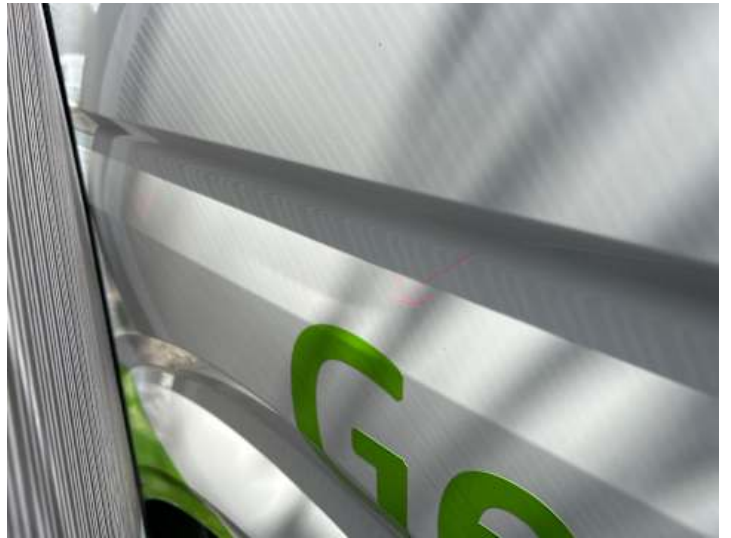
Seitenteil hinten rechts (Delle, Kratzer)

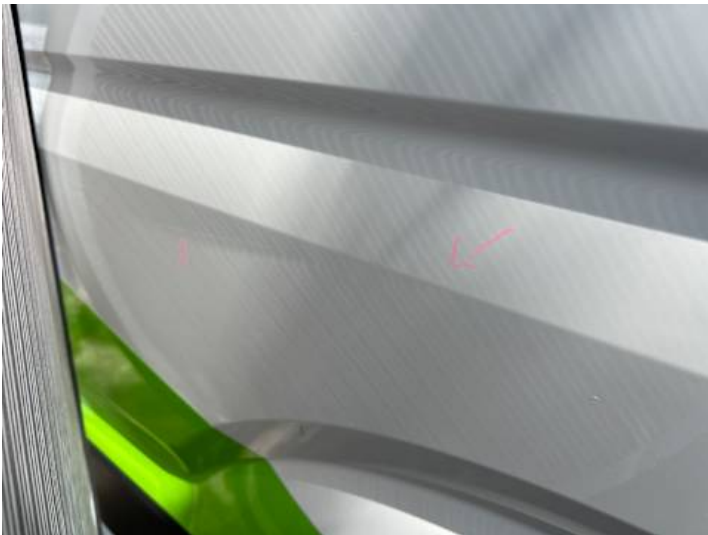
Seitenteil hinten rechts (Delle, Kratzer)

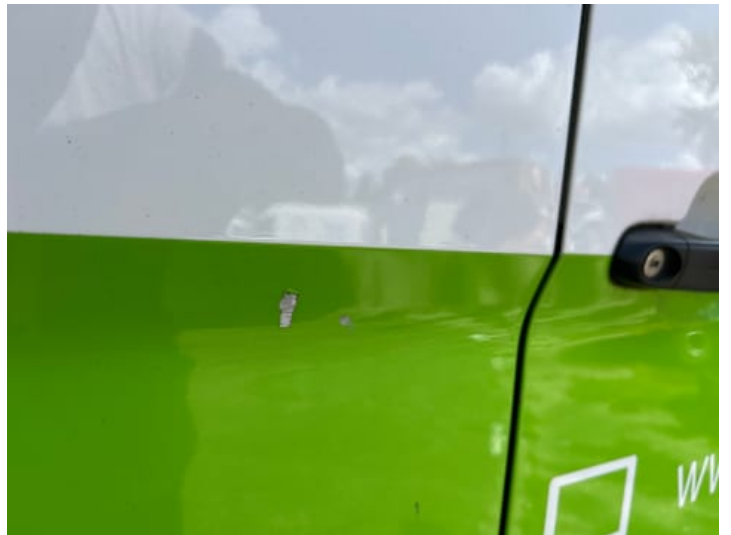
Heckklappe (Kratzer, Lackschaden)

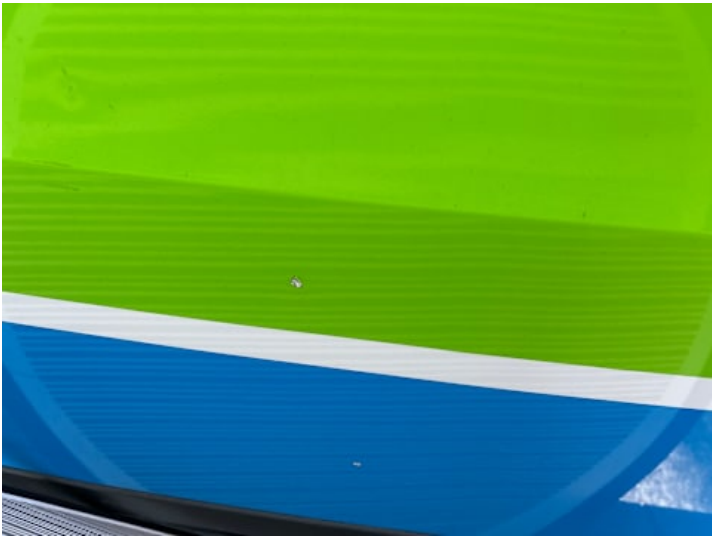
Heckklappe (Delle, Kratzer, Lackschaden)

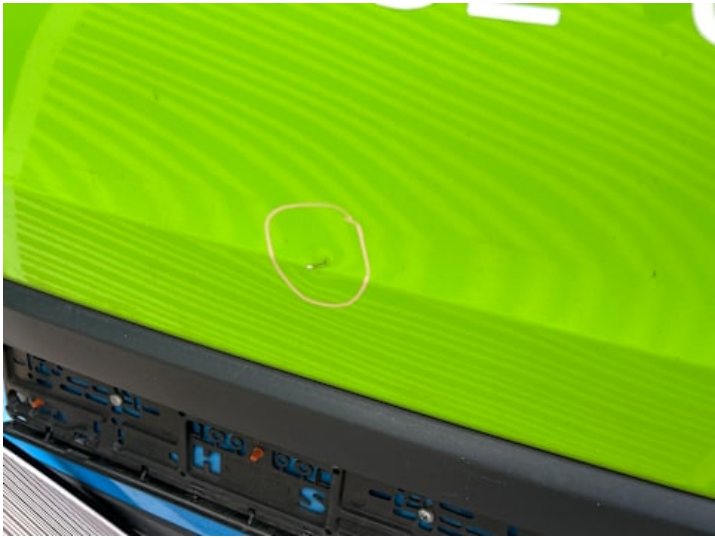
Heckklappe (Delle, Kratzer, Lackschaden)

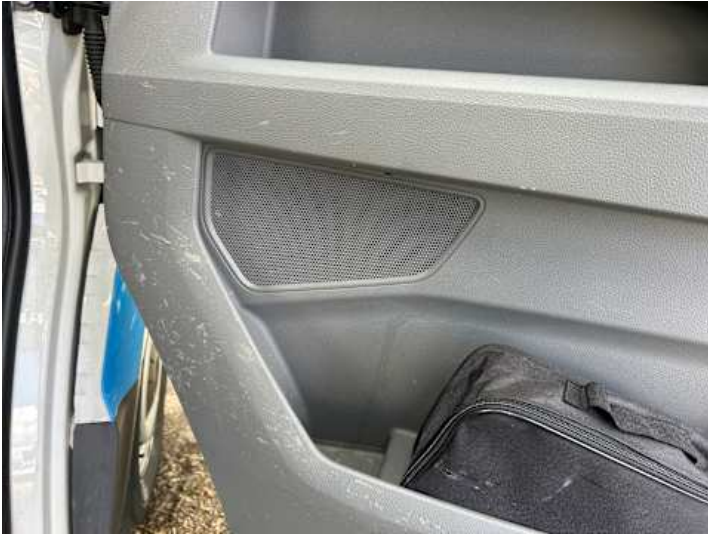
Innenraum (Kratzer)

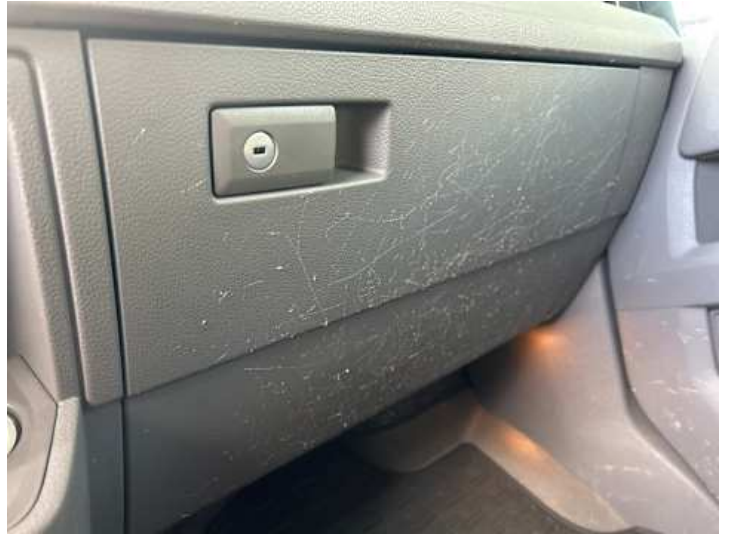
Innenraum (Kratzer)

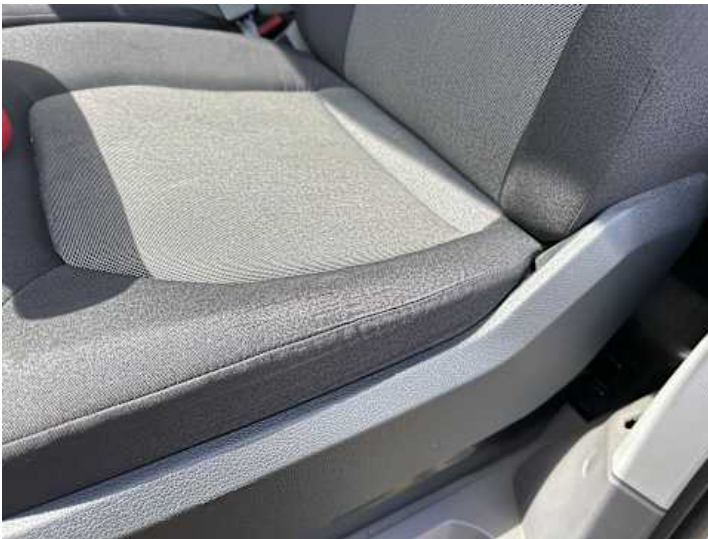
Innenraum (Verschleiß)

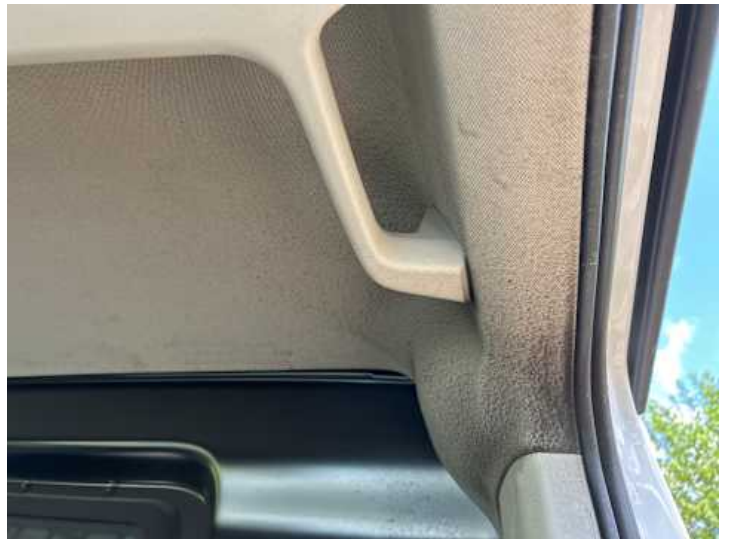
Innenraum (Verschmutzung)

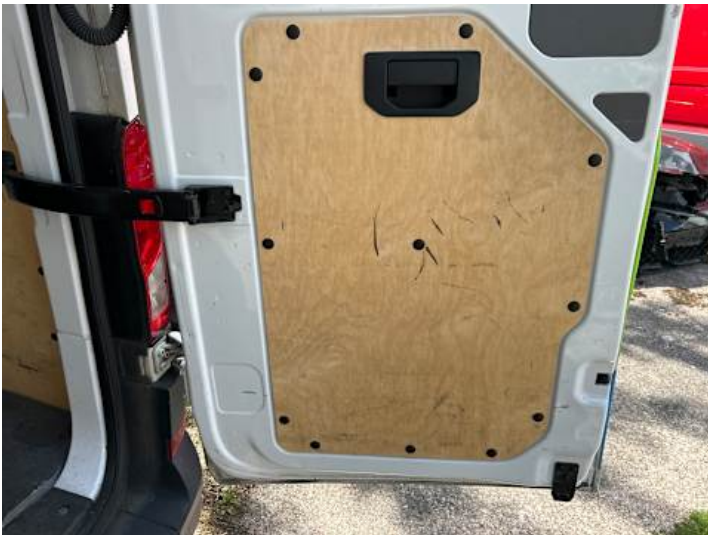
Innenraum (Verschleiß, Diverse Schäden)

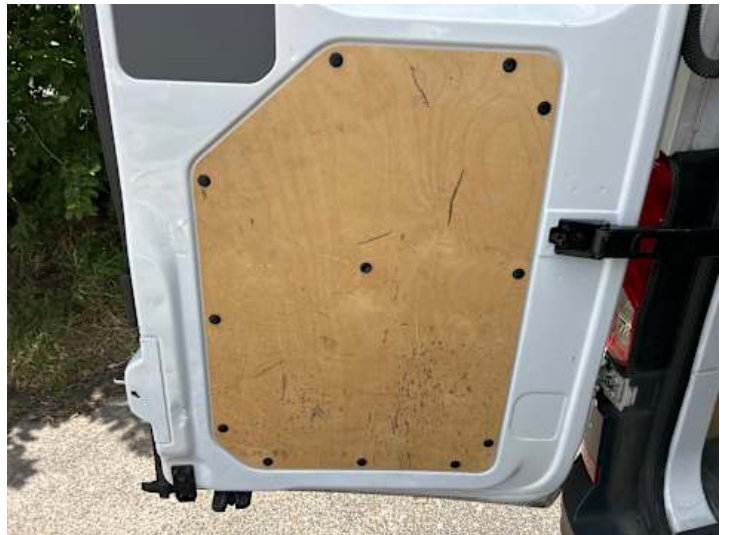
Innenraum (Verschleiß, Diverse Schäden)

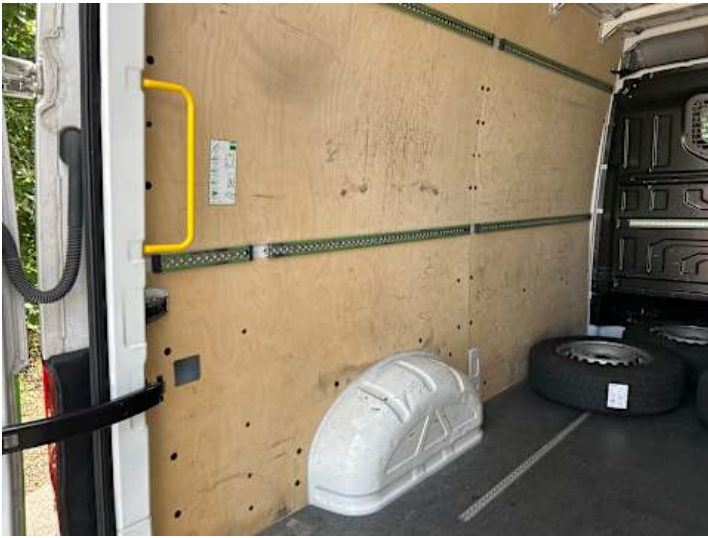
Innenraum (Verschleiß, Diverse Schäden)

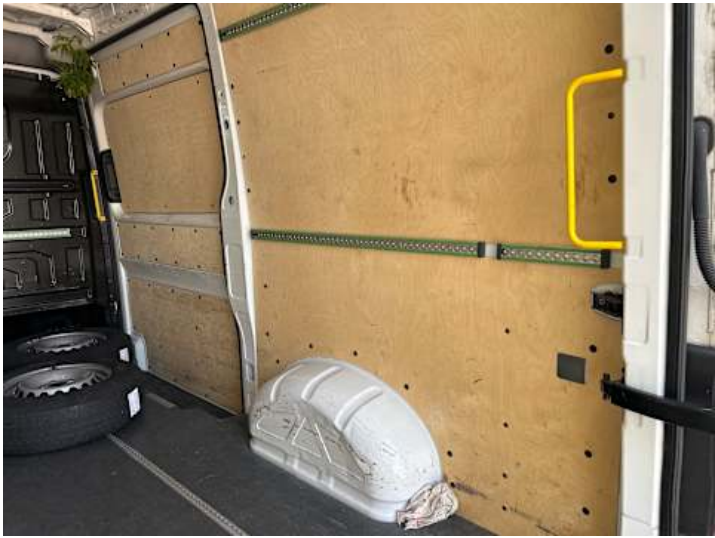
Innenraum (Verschleiß, Diverse Schäden)
