WF0JXXWPCJGK61663

## Angaben zum Fahrzeug

## Hereinnahmebewertung

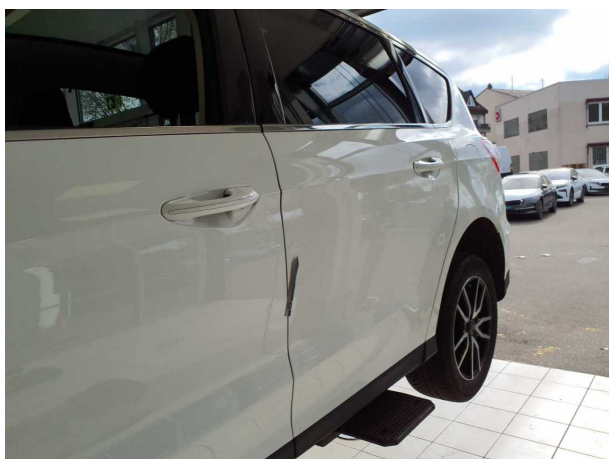
| Nr. | Bauteilgruppe | Beschreibung | Kosten (netto) |
|---|---|---|---|
| 1 | Tür hinten links | Tür - Delle(n) - sanft instandsetzen | |

**Beschädigung #1:** Tür hinten links: Tür - Delle(n) - sanft instandsetzen

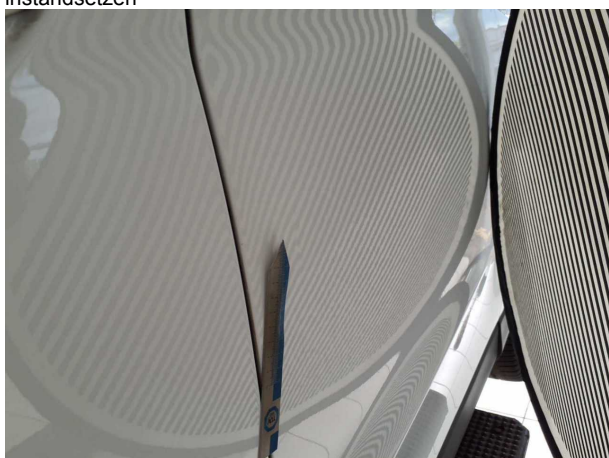
**Beschädigung #1:** Tür hinten links: Tür - Delle(n) - sanft instandsetzen

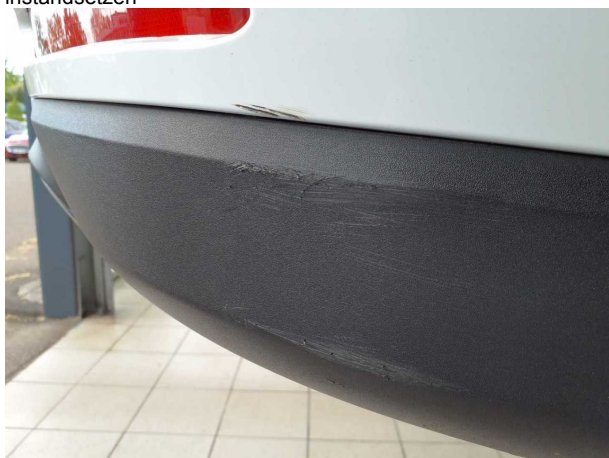
| Nr. | Bauteilgruppe | Beschreibung | Kosten (netto) |
|---|---|---|---|
| 2 | Stoßfänger hinten | Spoiler - Kratzer - Wertminderung | |

**Beschädigung #2:** Stossfänger hinten: Spoiler - Kratzer - Wertminderung

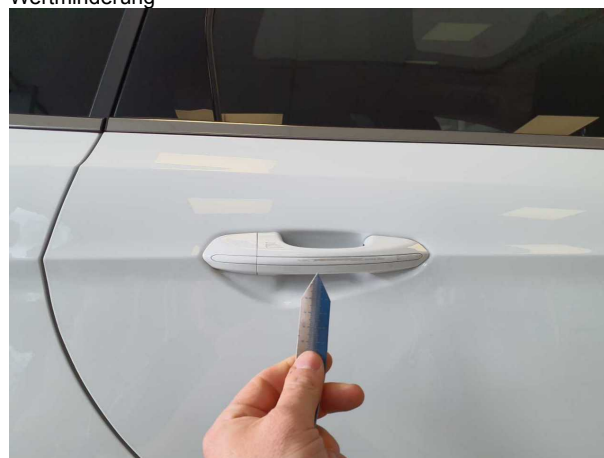
| Nr. | Bauteilgruppe | Beschreibung | Kosten (netto) |
|---|---|---|---|
| 3 | Tür hinten rechts | Griff außen - verkratzt / verschürft - lackieren | |

**Beschädigung #3:** Tür hinten rechts: Griff außen - verkratzt / verschürft - lackieren

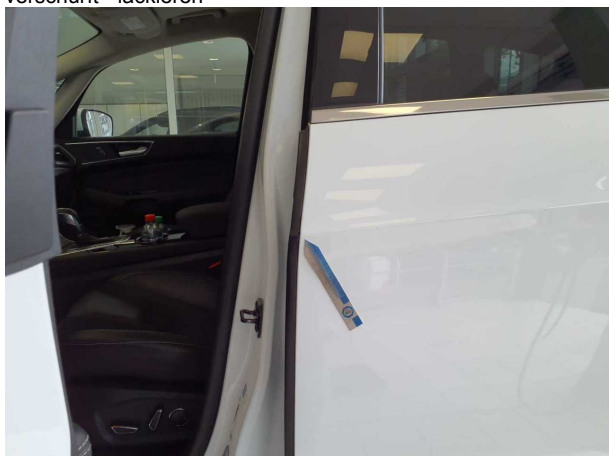
| Nr. | Bauteilgruppe | Beschreibung | Kosten (netto) |
|---|---|---|---|
| 4 | Tür hinten links | Türdichtung - beschädigt - erneuern | |

**Beschädigung #4:** Tür hinten links: Türdichtung - beschädigt - erneuern

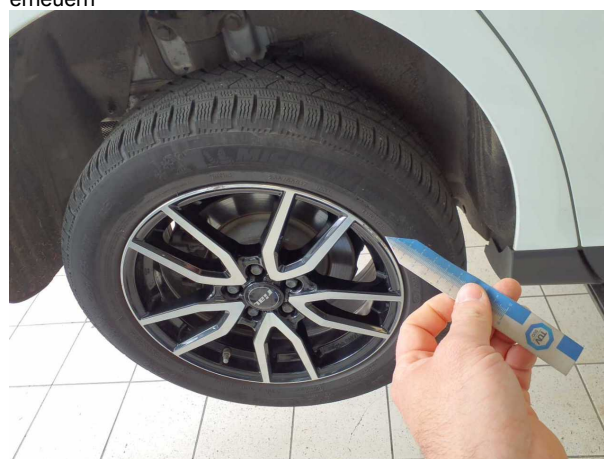
| Nr. | Bauteilgruppe | Beschreibung | Kosten (netto) |
|---|---|---|---|
| 5 | Rad/Reifen | Leichtmetallfelge hinten rechts (Zubehörfelge) - verkratzt / verschürft - Wertminderung | |

**Beschädigung #5:** Rad/Reifen: Leichtmetallfelge hinten rechts (Zubehörfelge) - verkratzt / verschürft - Wertminderung

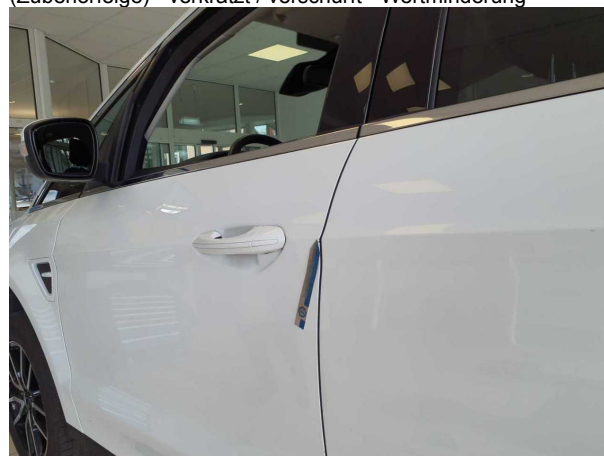
| Nr. | Bauteilgruppe | Beschreibung | Kosten (netto) |
|---|---|---|---|
| 6 | Tür vorn links | Türkante (Bis auf Metall) - Kratzer - Smart Repair | |

**Beschädigung #6:** Tür vorn links: Türkante (Bis auf Metall) - Kratzer - Smart Repair

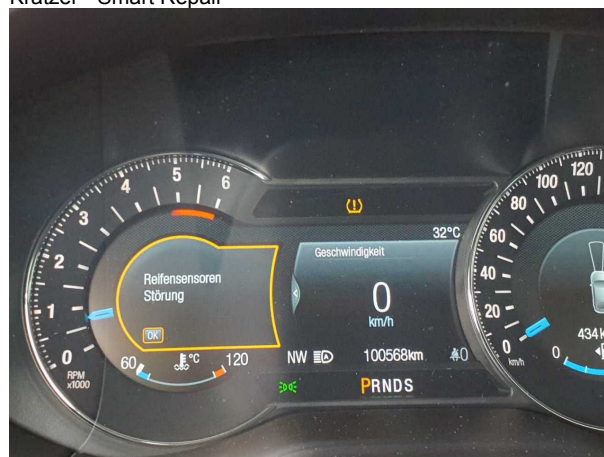
| Nr. | Bauteilgruppe | Beschreibung | Kosten (netto) |
|---|---|---|---|
| 7 | Rad/Reifen | Drucksensor - leuchtet - Diagnose durchführen | |

**Beschädigung #7:** Rad/Reifen: Drucksensor - leuchtet - Diagnose durchführen

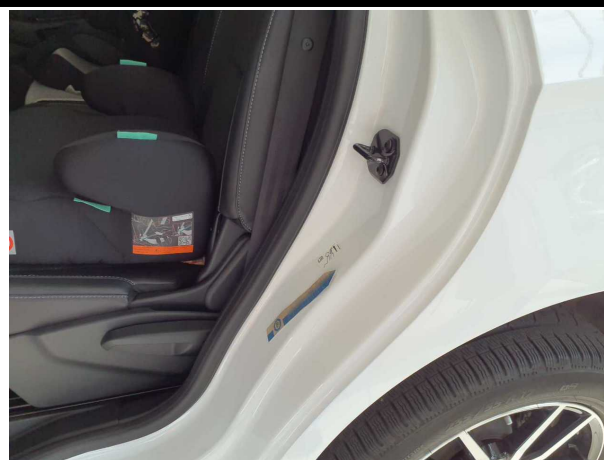
| Nr. | Bauteilgruppe | Beschreibung | Kosten (netto) |
|---|---|---|---|
| 8 | Seitenwand links | Kniestück - Lackmangel - lackieren | |

**Beschädigung #8:** Seitenwand links: Kniestück - Lackmange... lackieren

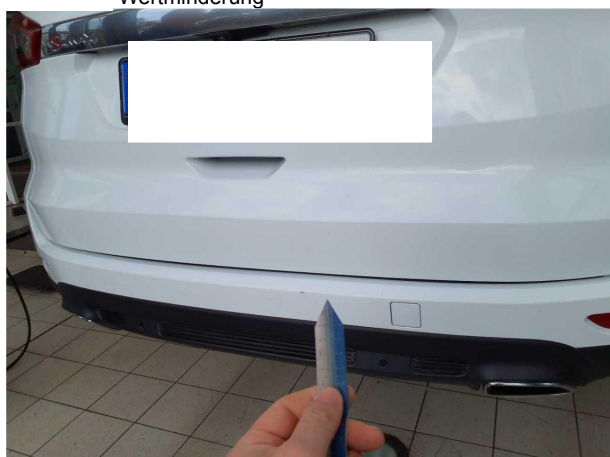
| Nr. | Bauteilgruppe | Beschreibung | Kosten (netto) |
|---|---|---|---|
| 10 | Stoßfänger hinten | Stoßfänger hinten - verkratzt / verschürft - instandsetzen und lackieren | |

**Beschädigung #10:** Stossfänger hinten: Stossfänger hinten - verkratzt / verschürft - instandsetzen und lackieren

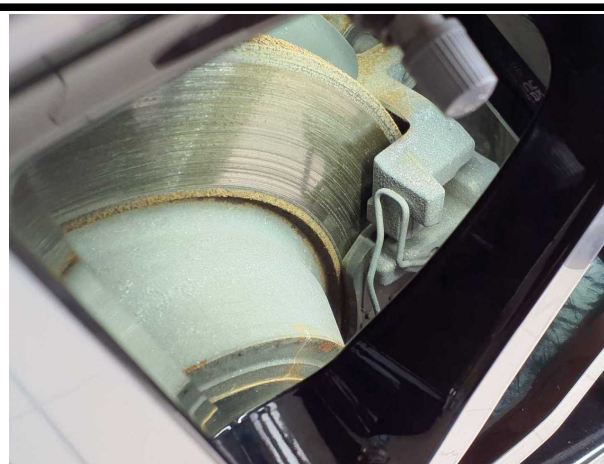
| Nr. | Bauteilgruppe | Beschreibung | Kosten (netto) |
|---|---|---|---|
| 11 | Bremsanlage | Bremsscheiben und Beläge hinten - verschlissen - erneuern | |

**Beschädigung #11:** Bremsanlage: Bremsscheiben und Beläge hinten - verschlissen - erneuern

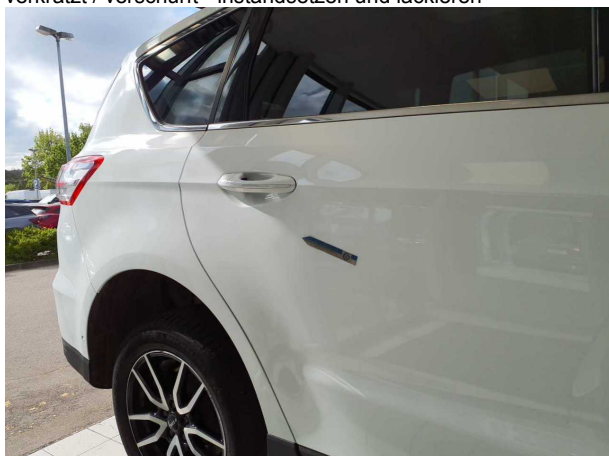
| Nr. | Bauteilgruppe | Beschreibung | Kosten (netto) |
|---|---|---|---|
| 12 | Tür hinten rechts | Tür - verformt - instandsetzen und lackieren | |

**Beschädigung #12:** Tür hinten rechts: Tür - verformt - instandsetzen und lackieren

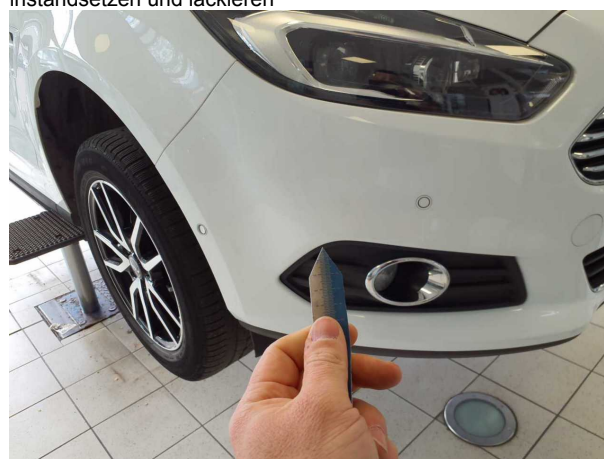
| Nr. | Bauteilgruppe | Beschreibung | Kosten (netto) |
|---|---|---|---|
| 13 | Stoßfänger vorn | Stoßfänger vorn - verkratzt / verschürft - instandsetzen und lackieren | |

**Beschädigung #13:** Stossfänger vorn: Stossfänger vorn - verkratzt / verschürft - instandsetzen und lackieren

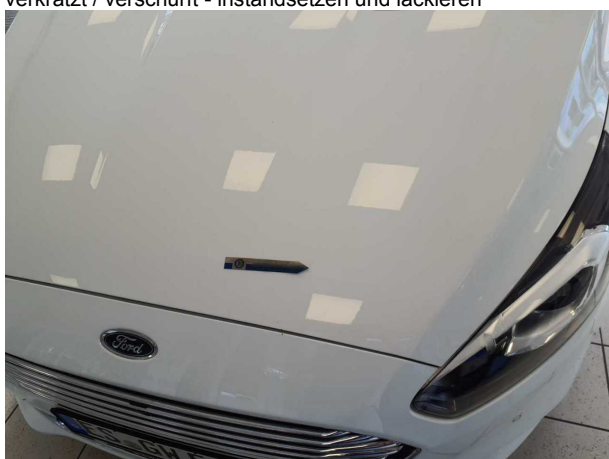
| Nr. | Bauteilgruppe | Beschreibung | Kosten (netto) |
|---|---|---|---|
| 14 | Motorhaube | Motorhaube - Steinschlag - lackieren | |

**Beschädigung #14:** Motorhaube: Motorhaube - Steinschlag - lackieren

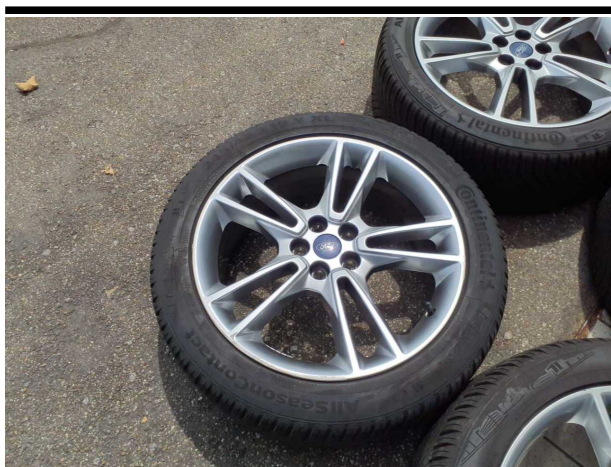
| Nr. | Bauteilgruppe | Beschreibung | Kosten (netto) |
|---|---|---|---|
| 15 | 2.Radsatz | 3 Reifen - beschädigt - erneuern | |

**Beschädigung #15:** 2.Radsatz: 3 Reifen - beschädigt - erneuern

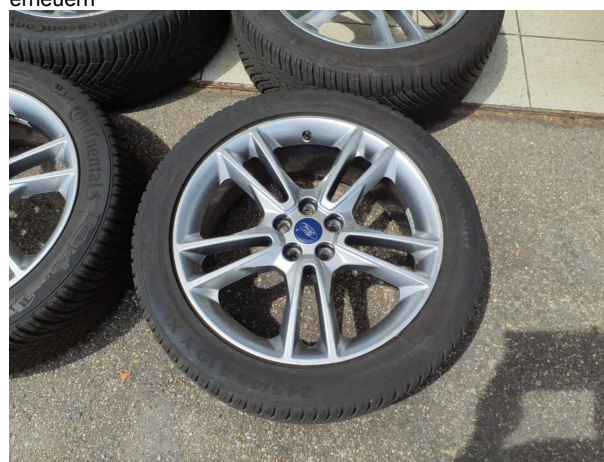
| Nr. | Bauteilgruppe | Beschreibung | Kosten (netto) |
|---|---|---|---|
| 17 | 2.Radsatz | 2 Leichtmetallfelgen - nicht fachgerecht instandgesetzt - erneuern | |

**Beschädigung #17:** 2.Radsatz: 2 Leichtmetallfelgen - nicht fachgerecht instandgesetzt - erneuern

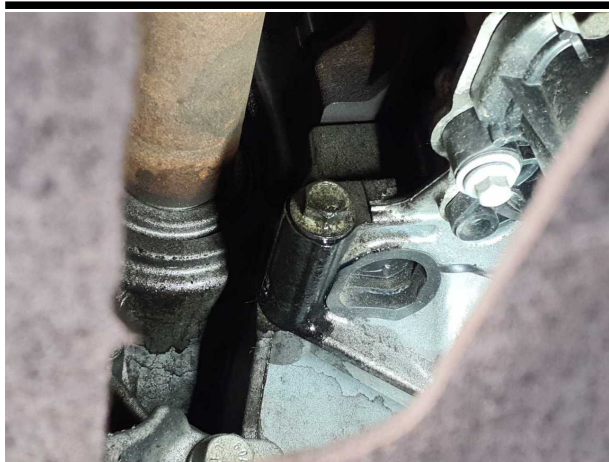
| Nr. | Bauteilgruppe | Beschreibung | Kosten (netto) |
|---|---|---|---|
| 18 | Motor | Motor (Werkstattprüfung erforderlich, Mehrkosten möglich) - undicht - befunden ggf. instandsetzen | |

**Beschädigung #18:** Motor: Motor (Werkstattprüfung erforderlich, Mehrkosten möglich) - undicht - befunden ggf. instandsetzen

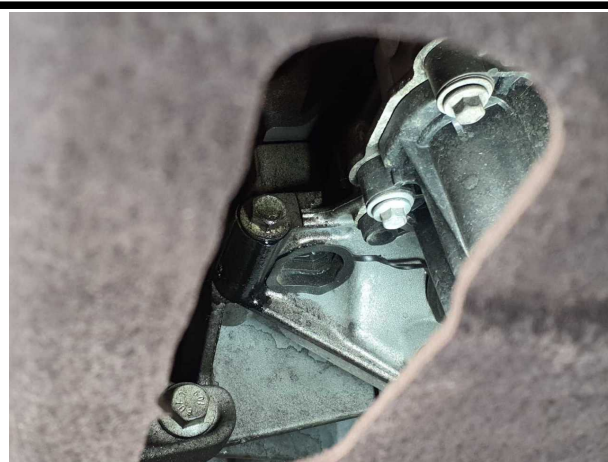
**Beschädigung #18:** Motor: Motor (Werkstattprüfung erforderlich, Mehrkosten möglich) - undicht - befunden ggf. instandsetzen

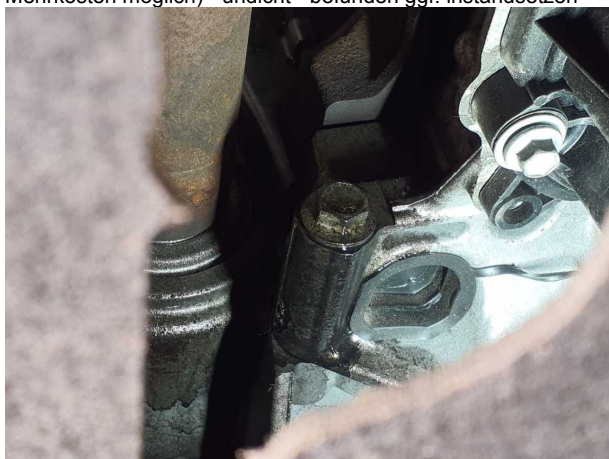
**Beschädigung #18:** Motor: Motor (Werkstattprüfung erforderlich, Mehrkosten möglich) - undicht - befunden ggf. instandsetzen
