## Volkswagen Scirocco 1.4 TSI 90 kW

EZ 10/2009 | Coupé | Benzin | Schaltgetriebe | 244.742km  
Besteuerung: Differenzbesteuert (§25a UStG)  
Fahrzeugstandort: 25\*\*\*  
Fahrzeug aufgenommen am: 07.08.2026

# Hinweise zum Zustandsbericht

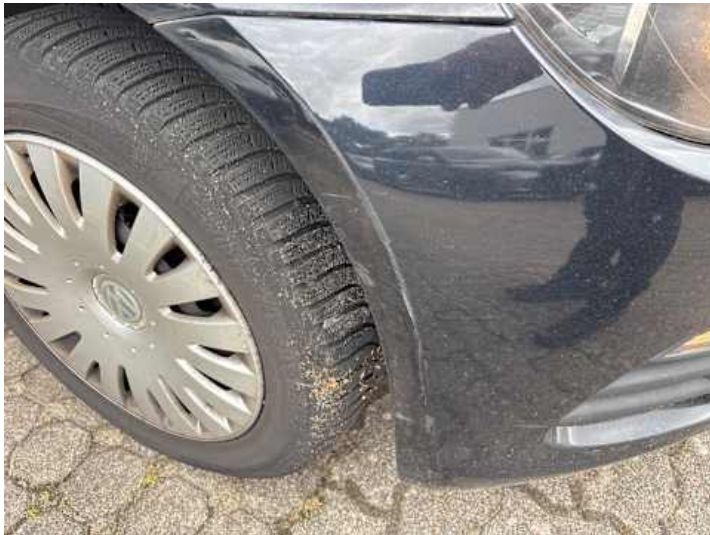
Stoßstange vorne (Kratzer)

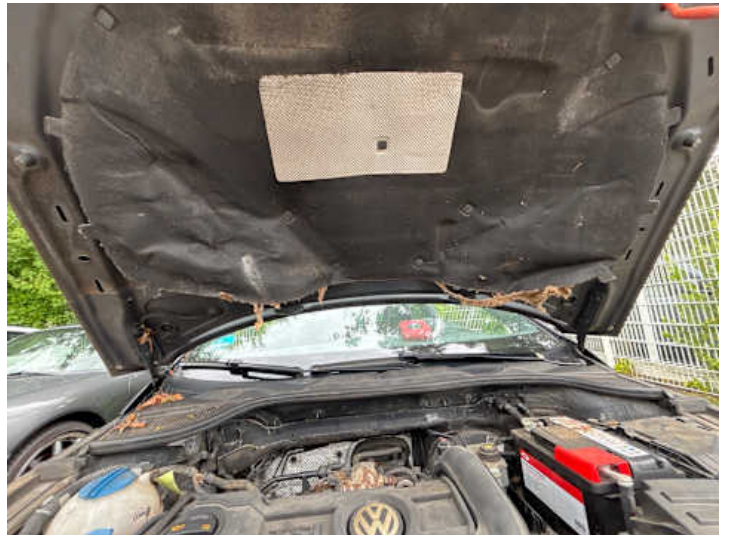
Motorhaube (Riss/Bruch)

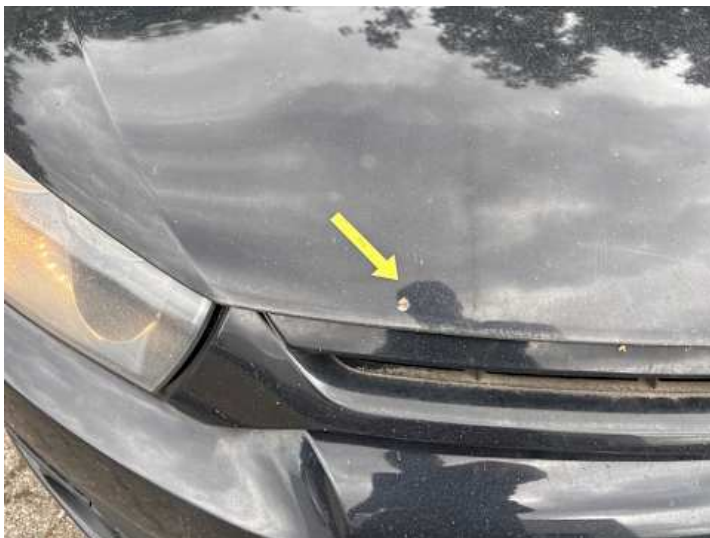
Motorhaube (Steinschlag, Rost)

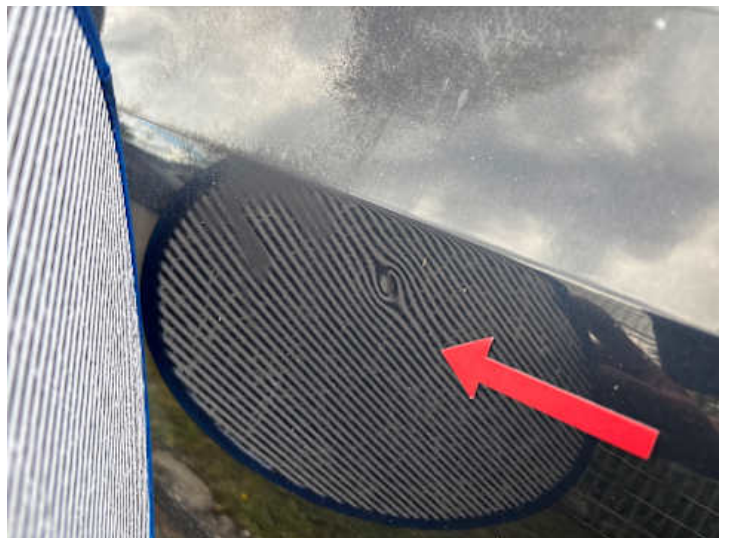
Fahrer­tür (Kratzer, Delle)

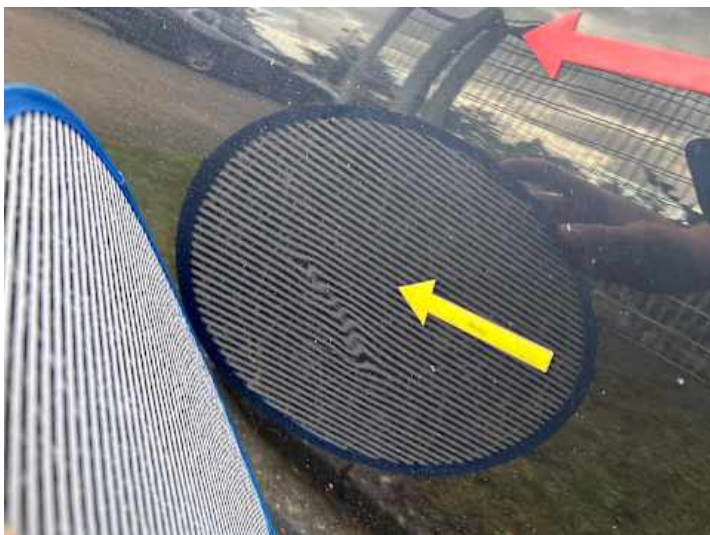
Fahrer­tür (Kratzer, Delle)

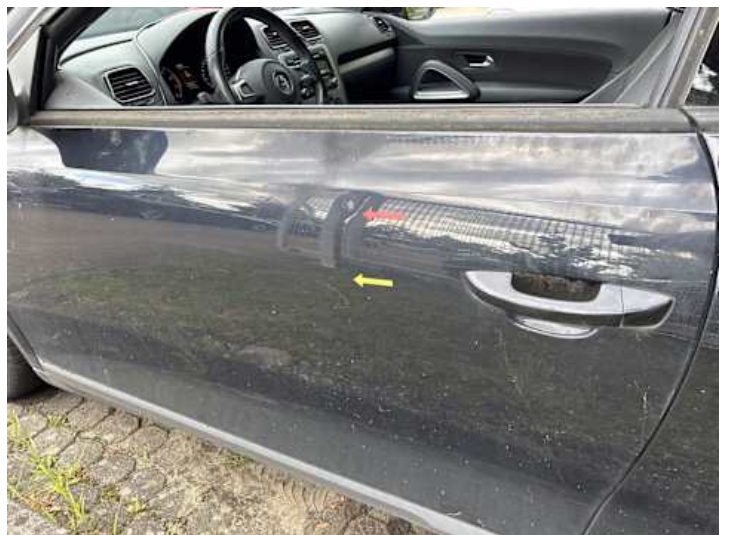
Fahrer­tür (Kratzer, Delle)

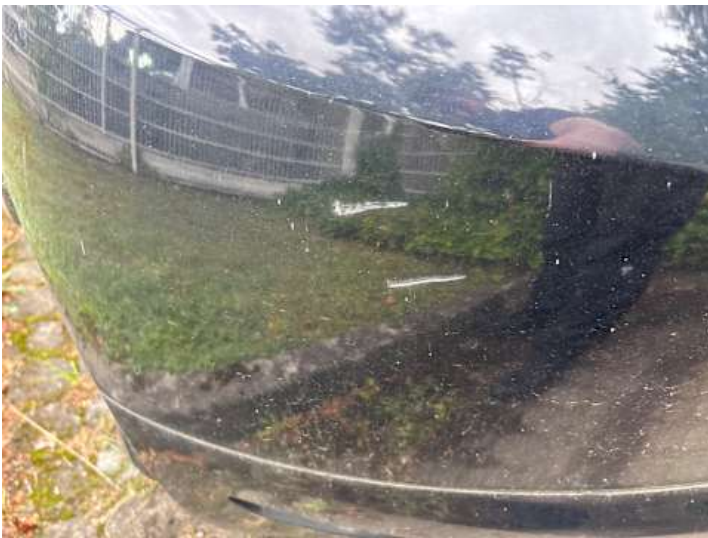
Stoßstange hinten (Kratzer)

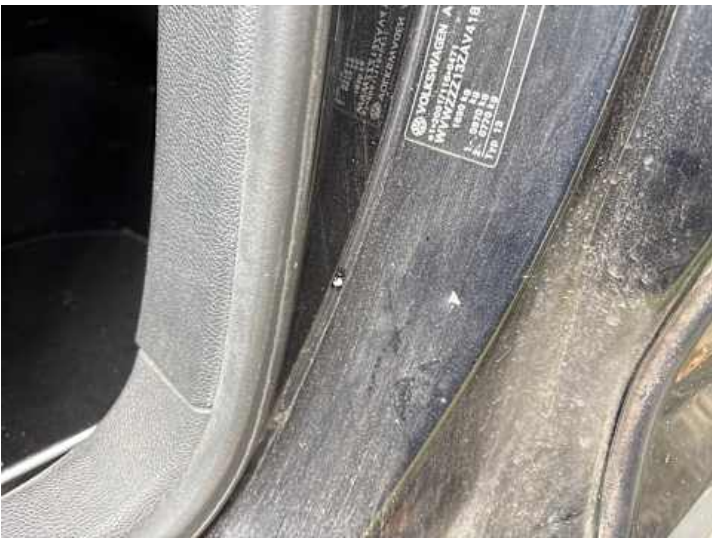
Schweller links (Kratzer, Delle)

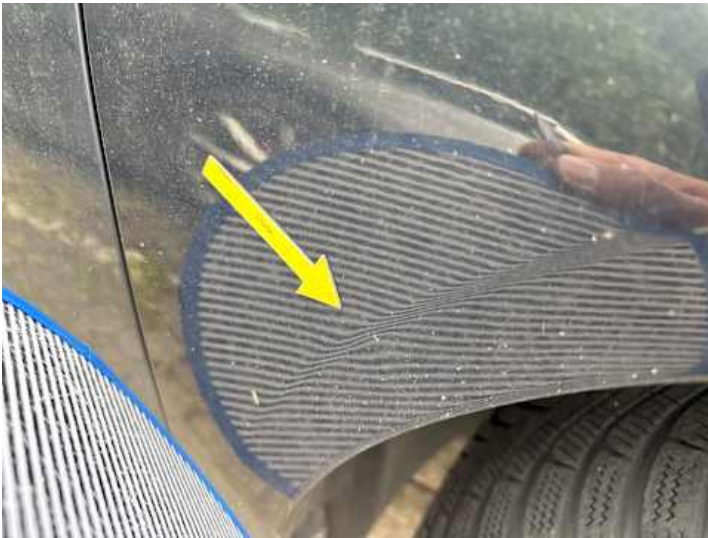
Kotflügel vorne rechts (Kratzer, Delle)

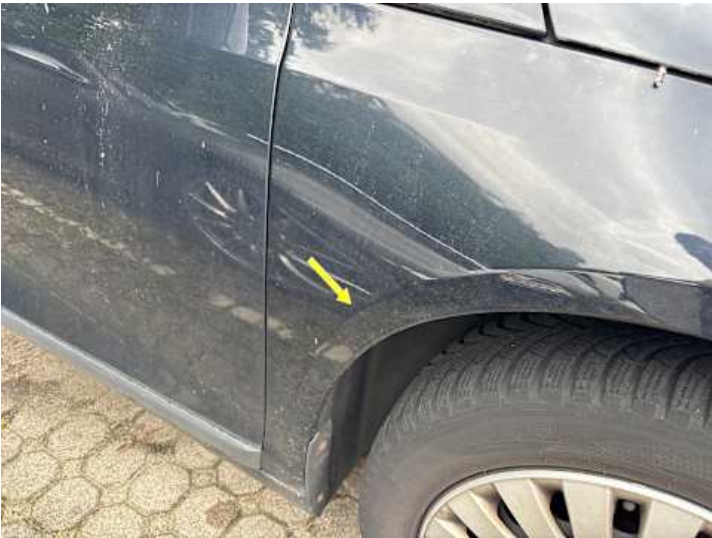
Kotflügel vorne rechts (Kratzer, Delle)

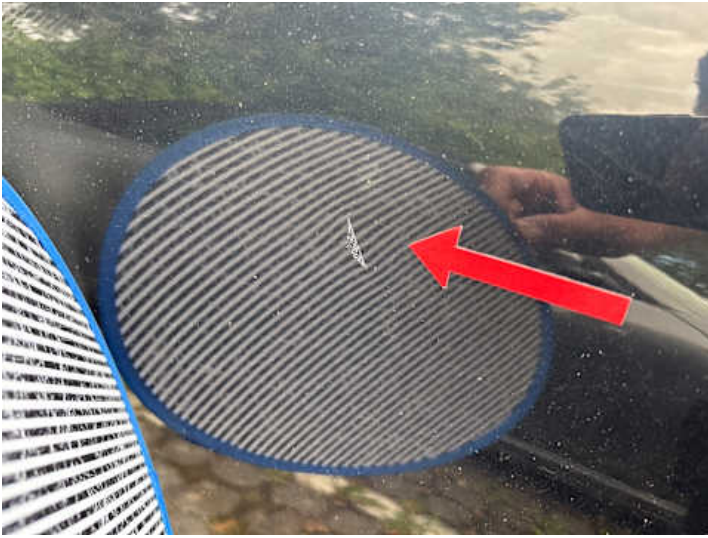
| Fahrzeugteil | Lackschichtdicke (in µm) | Fahrzeugteil | Lackschichtdicke (in µm) |
|---|---|---|---|
| Seitenteil hinten links | 130 | Seitenteil hinten rechts | 140 |

Seitenteil hinten rechts (Kratzer)

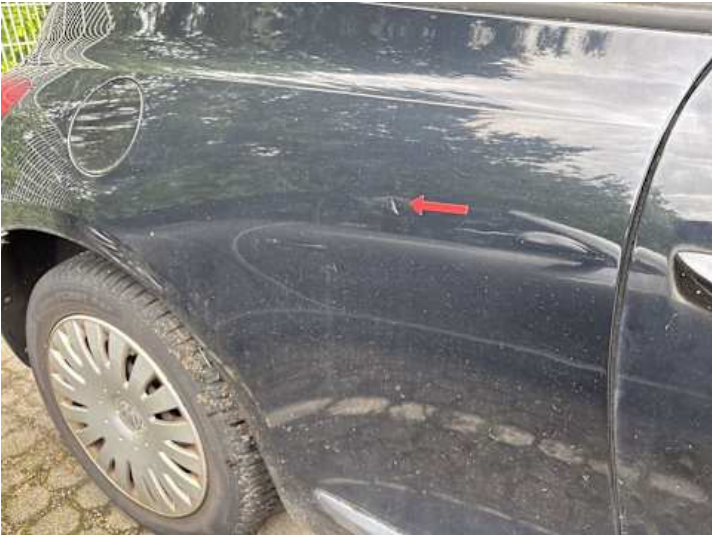
Seitenteil hinten rechts (Kratzer)

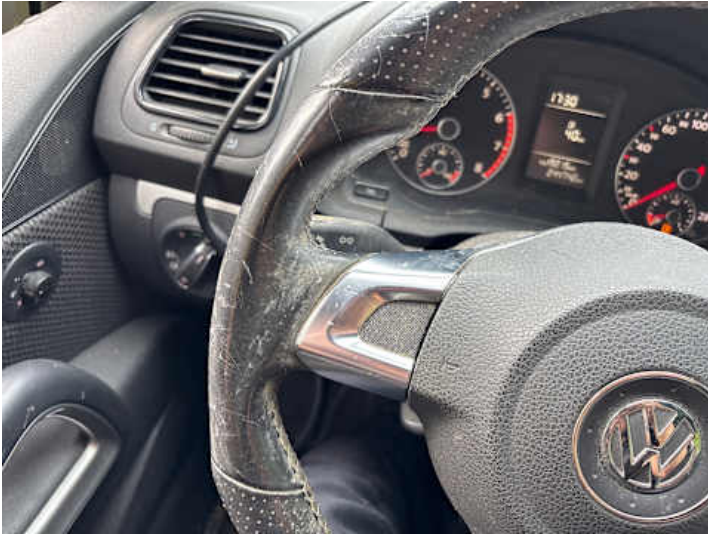
Innenraum (Diverse Schäden)
