## Volkswagen Passat Variant Comfortline

EZ 06/1999 | Kombi | Diesel | Schaltgetriebe | 335.183km  
Besteuerung: Differenzbesteuert (§25a UStG)  
Fahrzeugstandort: 21\*\*\*  
Fahrzeug aufgenommen am: 03.08.2026

# Hinweise zum Zustandsbericht

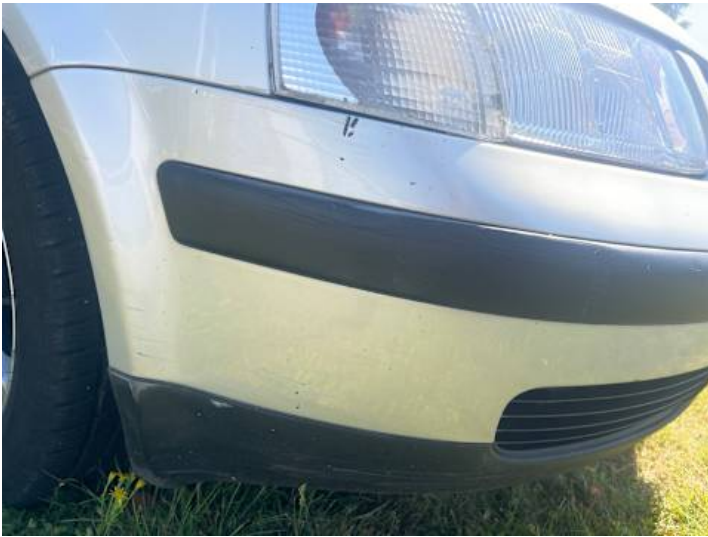
Stoßstange vorne (Kratzer, Lackschaden)

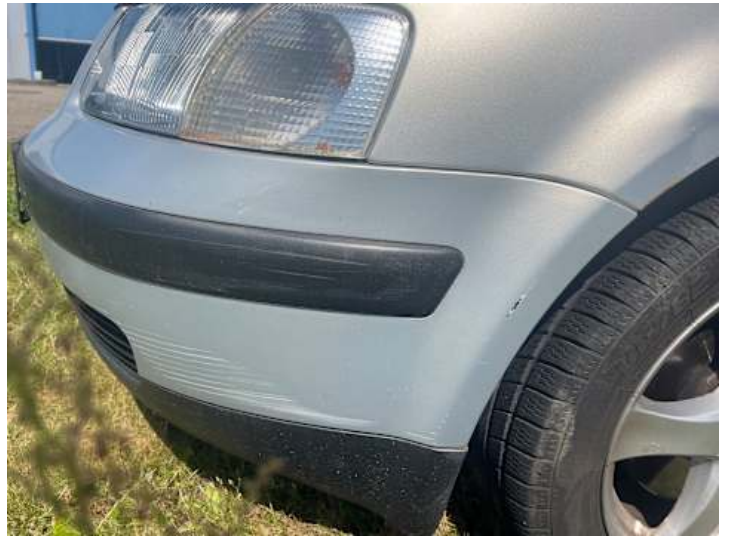
Stoßstange vorne (Kratzer, Lackschaden)

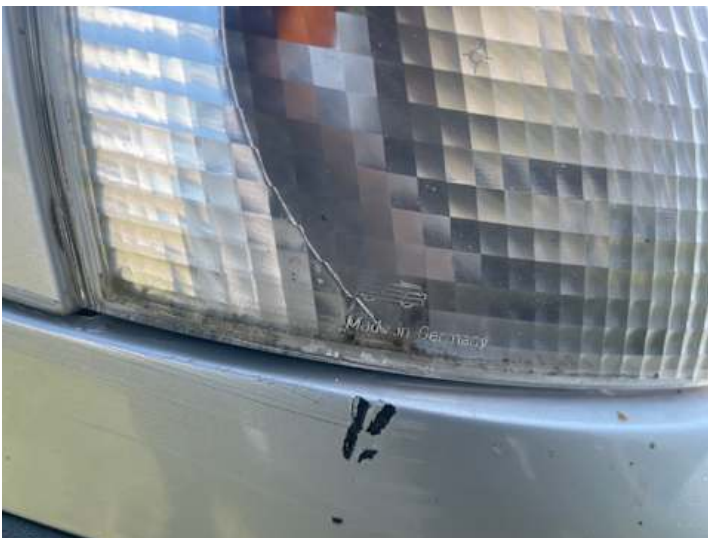
Scheinwerfer (rechts) (Kratzer)

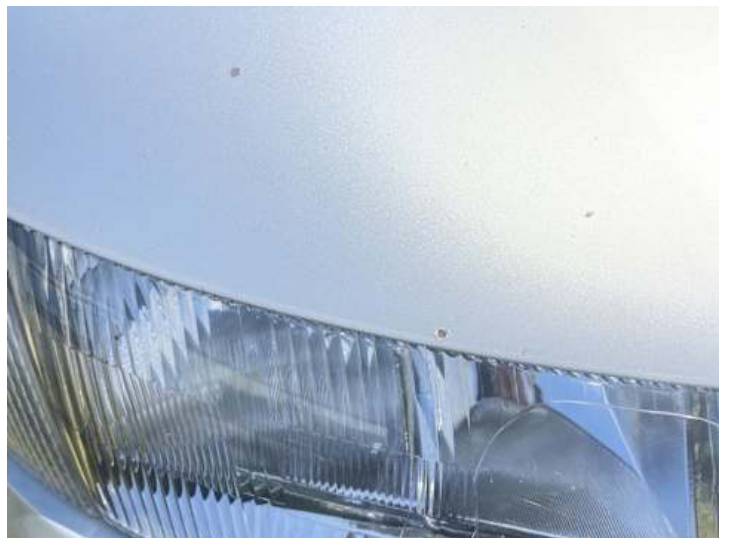
Motorhaube (Lackschaden, Rost)

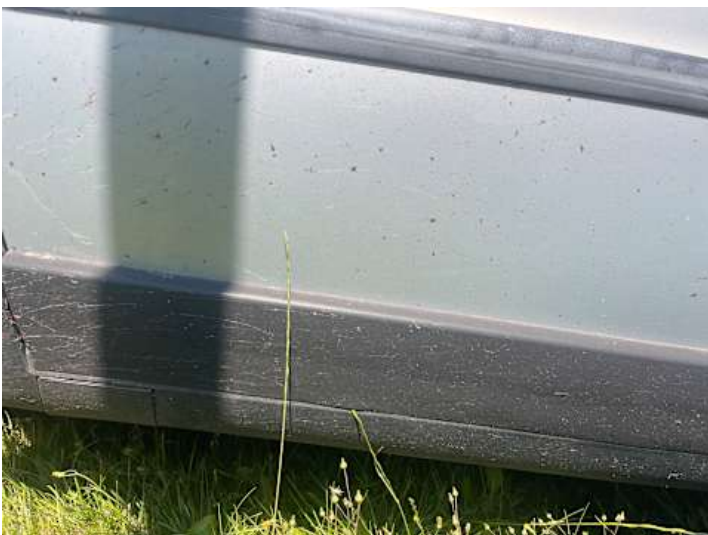
Fahrrertür (Kratzer)

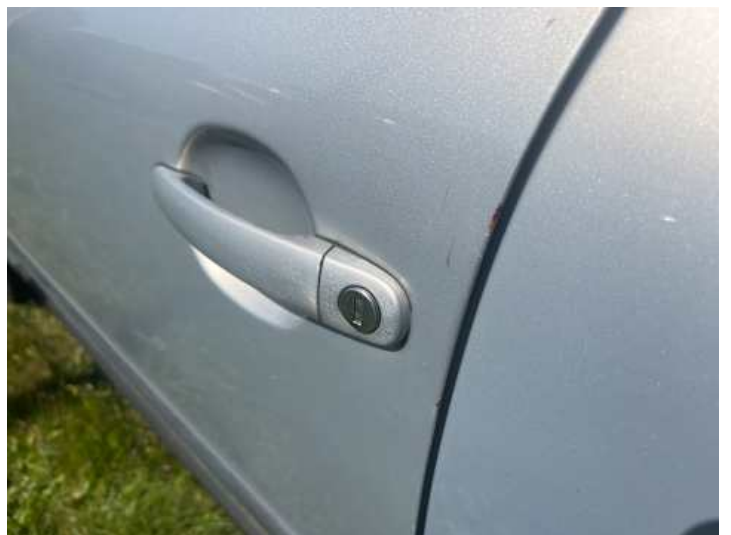
Fahrrertür (Lackschaden, Rost)

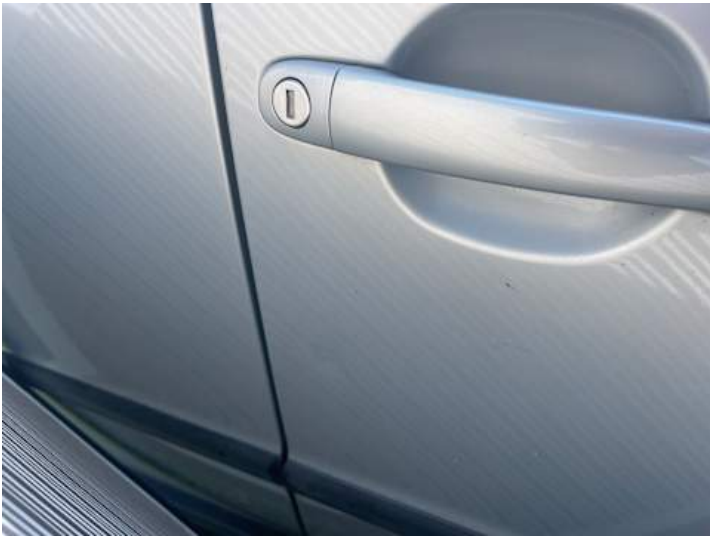
Beifahrertür (Delle)

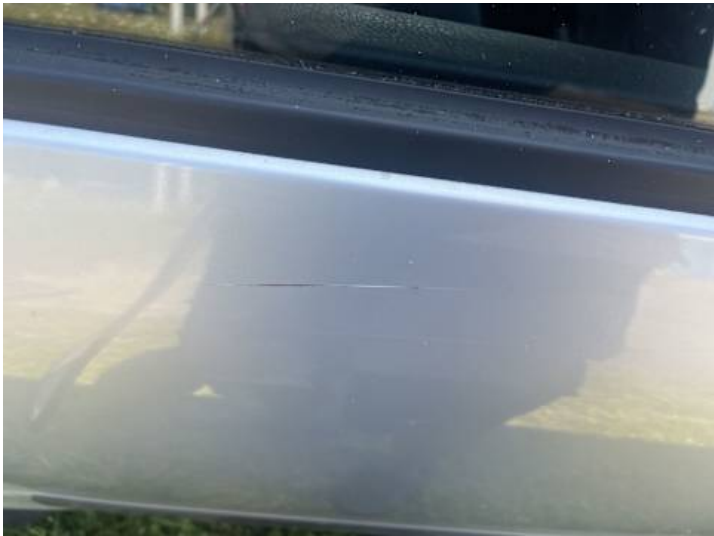
Türe hinten rechts (Kratzer, Lackschaden)

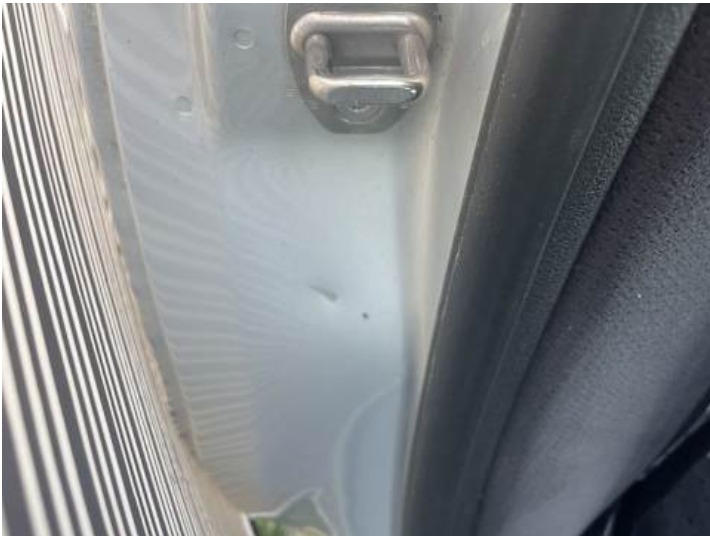
Türe hinten rechts (Delle)

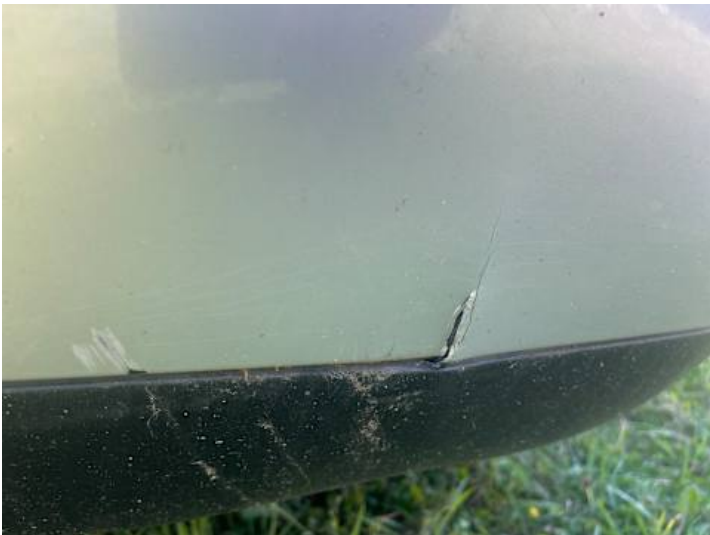
Stoßstange hinten (Riss/Bruch)

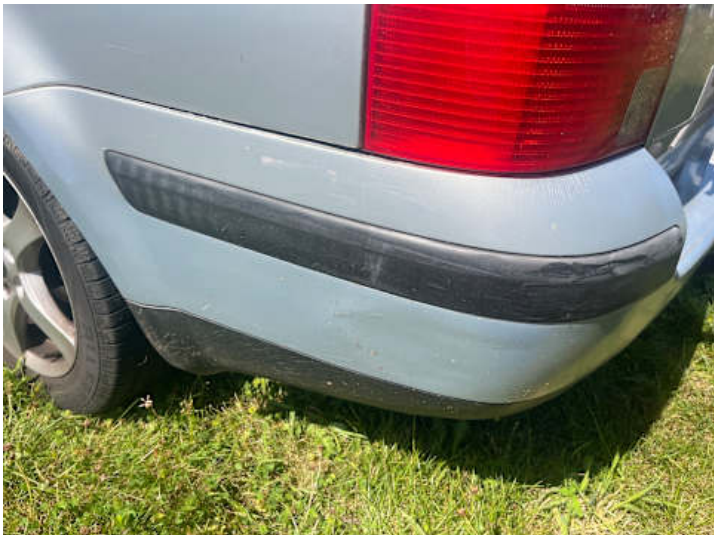
Stoßstange hinten (Kratzer, Lackschaden)

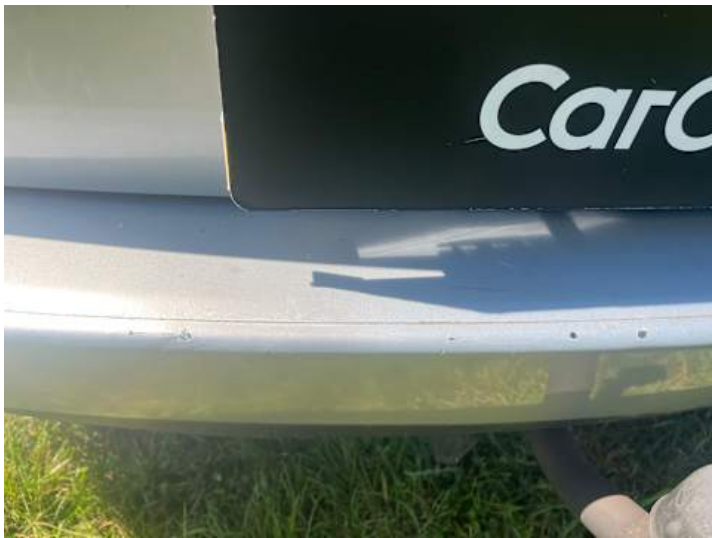
Stoßstange hinten (Kratzer, Lackschaden)

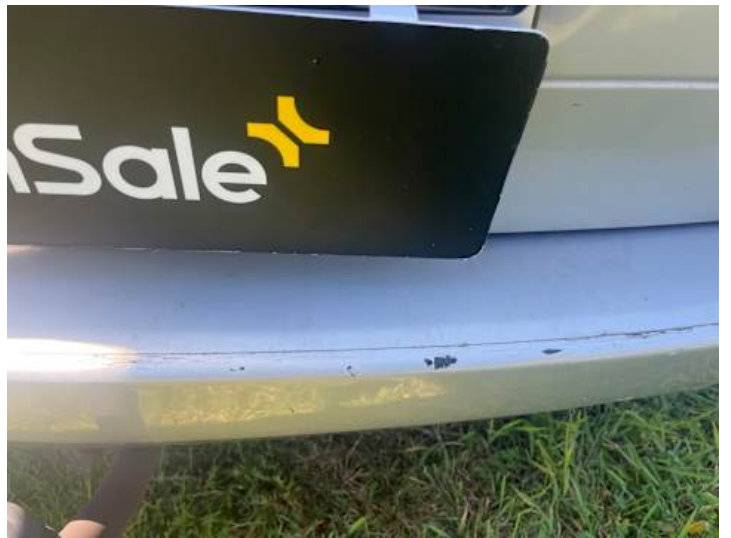
Stoßstange hinten (Kratzer, Lackschaden)

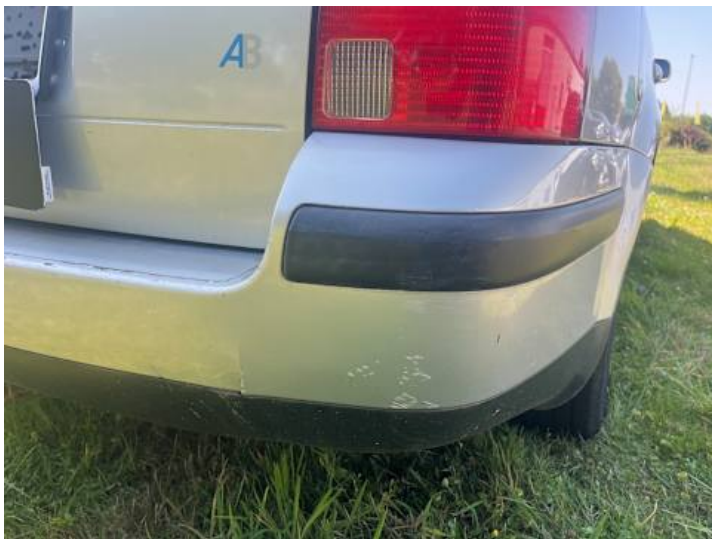
Stoßstange hinten (Kratzer, Lackschaden)

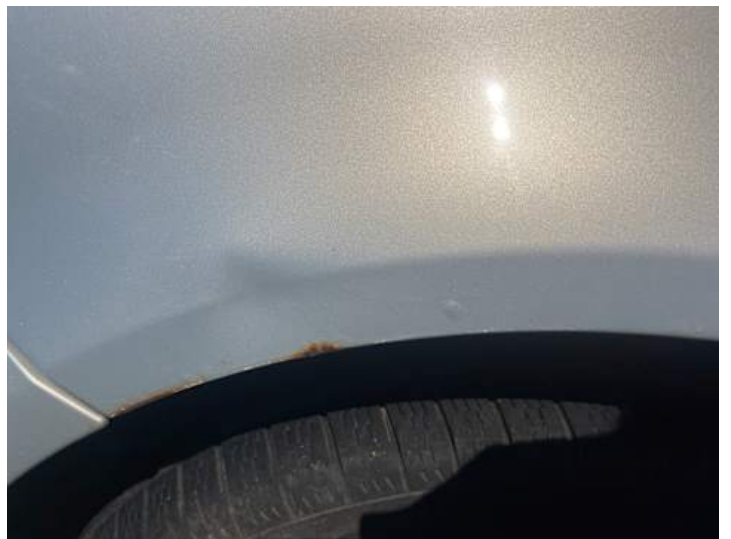
Kotflügel vorne links (Lackschaden, Rost)

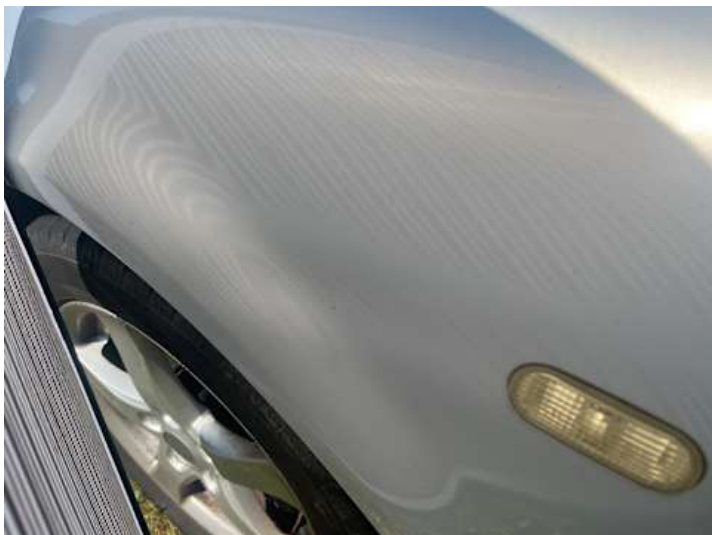
Kotflügel vorne links (Verformung)

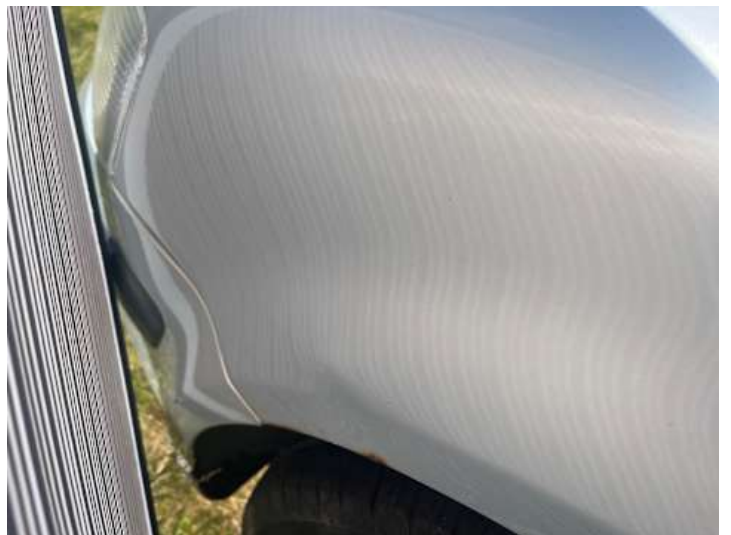
Kotflügel vorne links (Verformung)

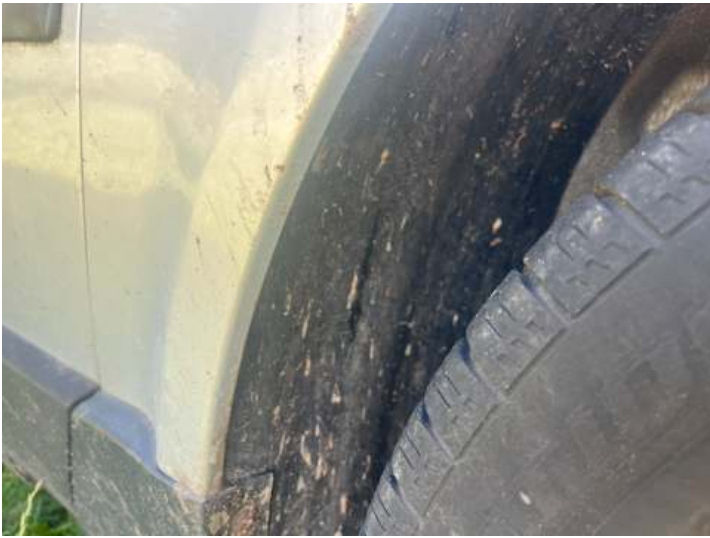
Kotflügel vorne rechts (Lackschaden, Rost)

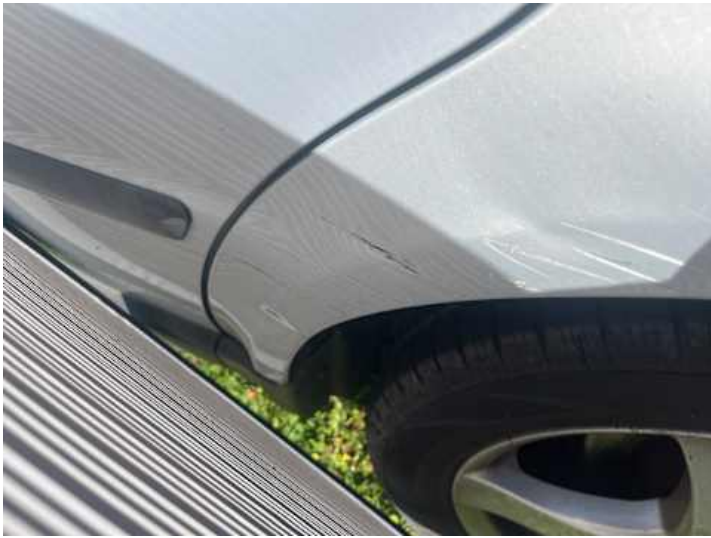
Seitenteil hinten links (Verformung)

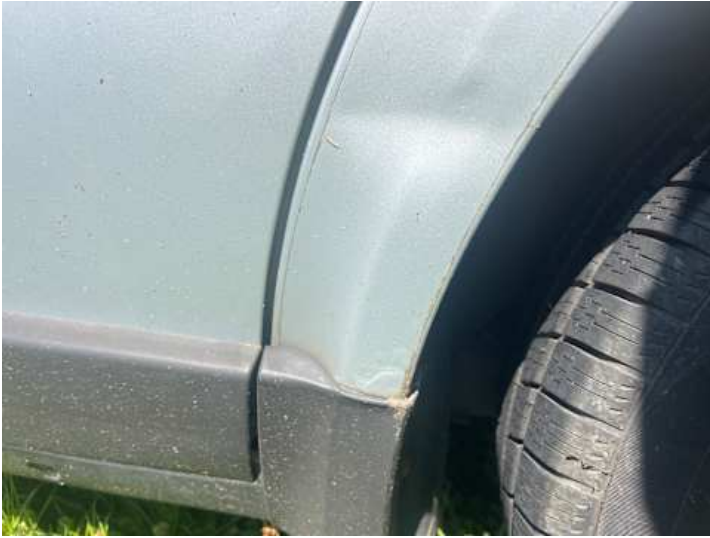
Seitenteil hinten links (Kratzer, Riss/Bruch)

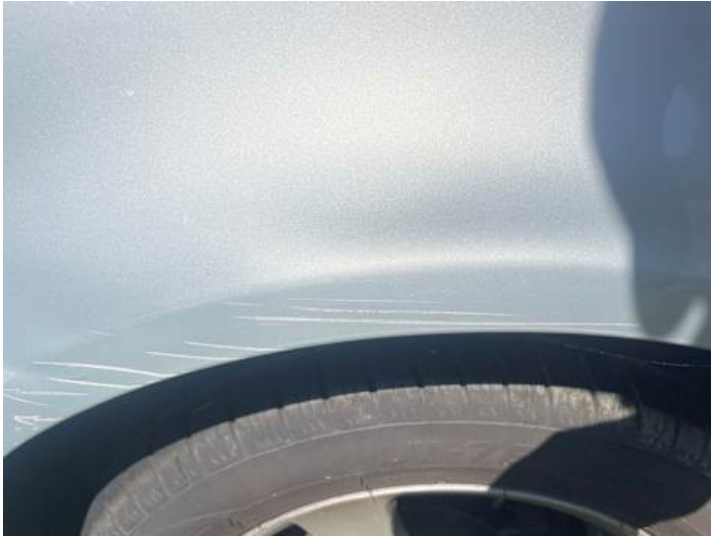
Seitenteil hinten links (Kratzer, Lackschaden)

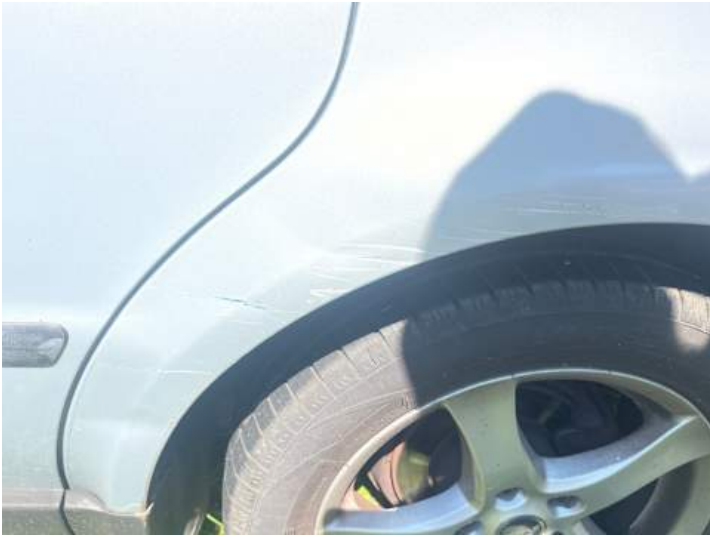
Seitenteil hinten links (Kratzer, Lackschaden)

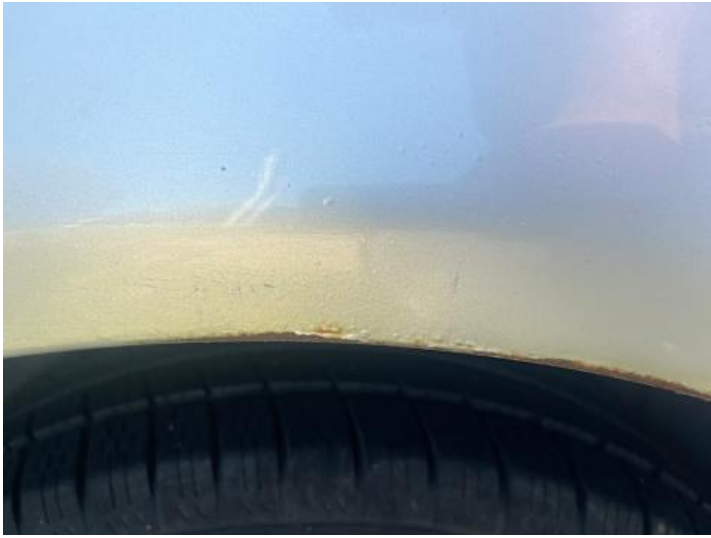
| Fahrzeugteil | Lackschichtdicke (in µm) | Fahrzeugteil | Lackschichtdicke (in µm) |
|---|---|---|---|
| Seitenteil hinten links | 210 | Seitenteil hinten rechts | 1990 |

Seitenteil hinten rechts (Lackschaden, Rost)

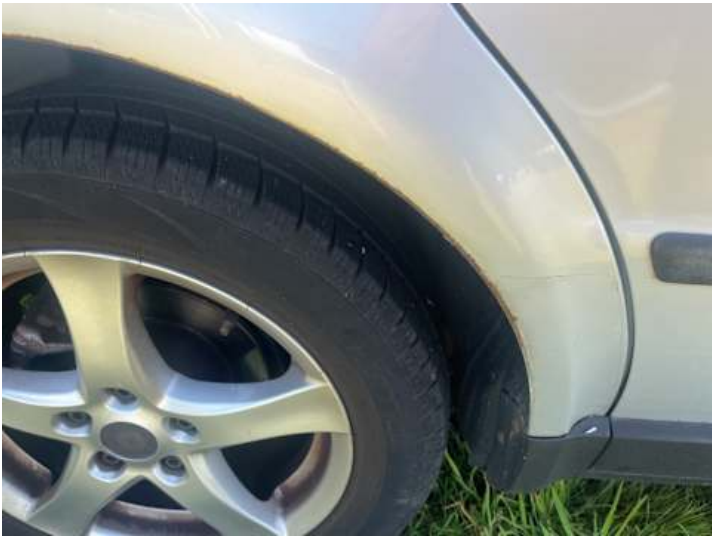
Seitenteil hinten rechts (Lackschaden, Rost)

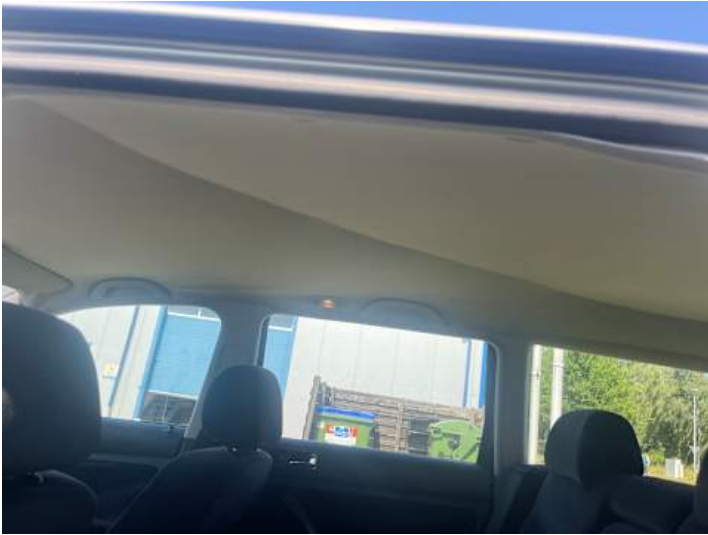
Innenraum (Anderer Schaden): Dachhimmel hängt

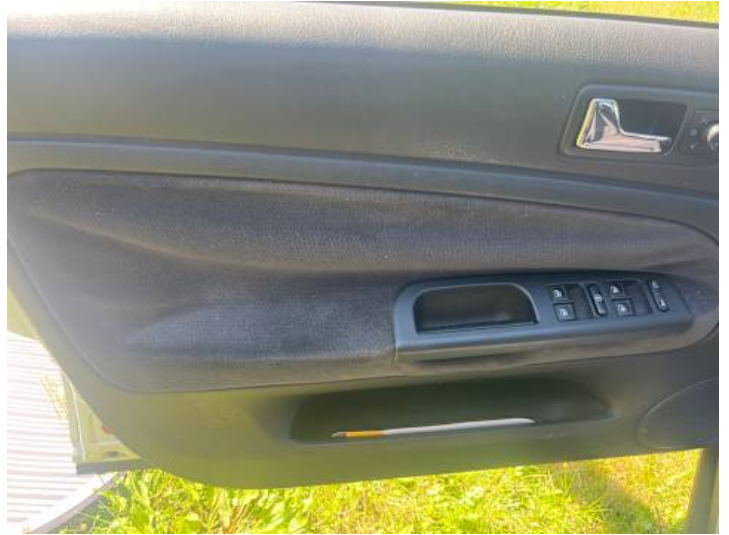
Innenraum (Verschleiß)

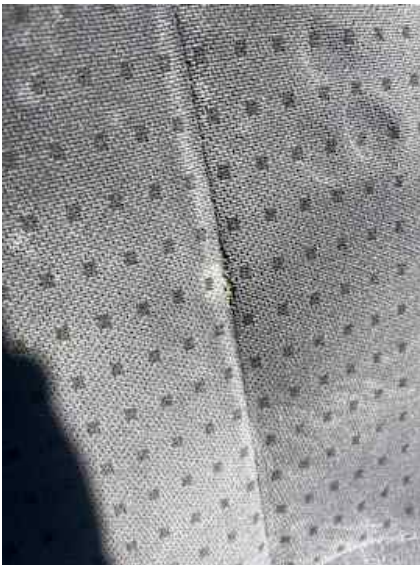
Innenraum (Verschleiß)

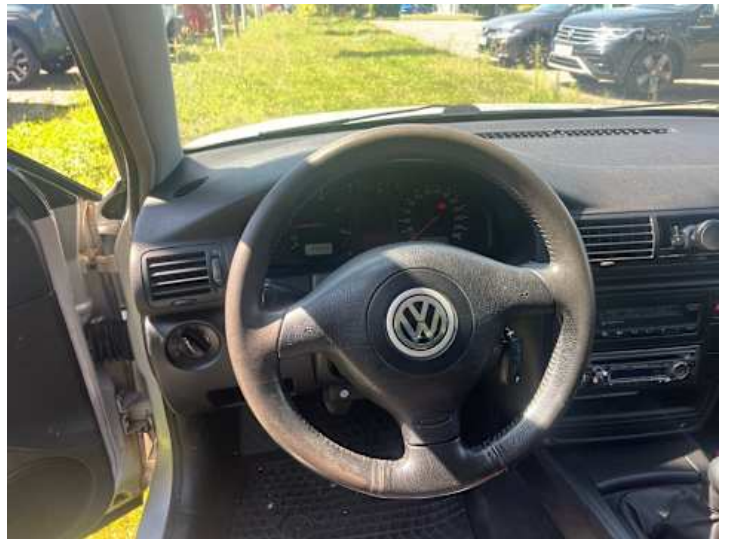
Innenraum (Verschleiß)
