## Opel Corsa Innovation "110 Jahre"

EZ 06/2009 | Kleinwagen | Benzin | Schaltgetriebe | 138.853km  
Besteuerung: Differenzbesteuert (§25a UStG)  
Fahrzeugstandort: 90\*\*\*  
Fahrzeug aufgenommen am: 07.08.2026

# Fahrzeugfotos

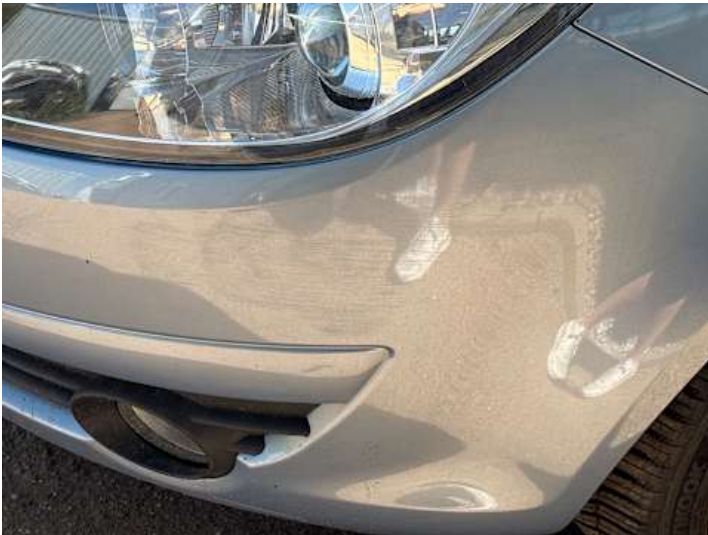
Stoßstange vorne (Kratzer)

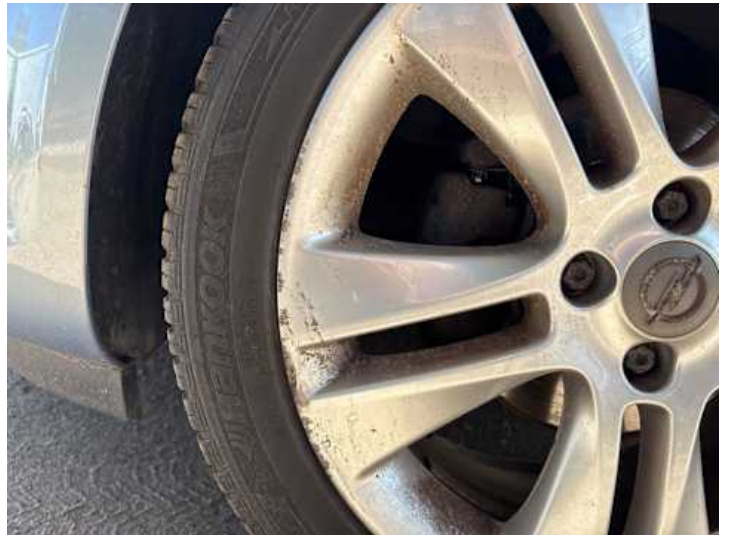
Rad (Kerben)

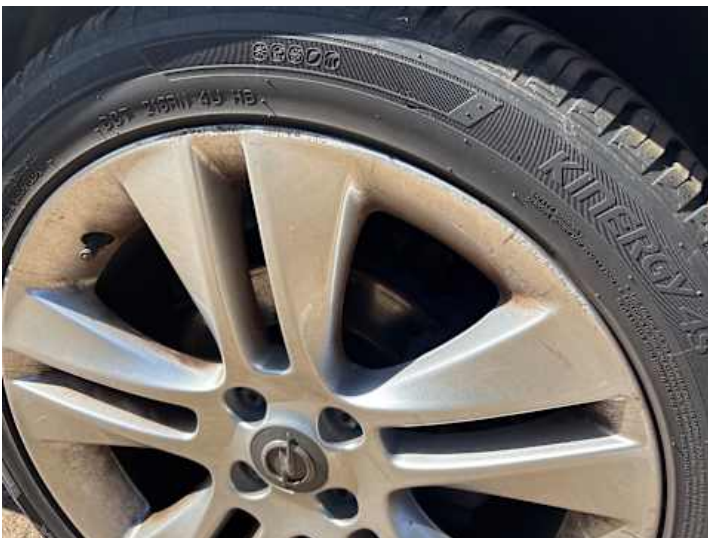
Rad (Kerben)

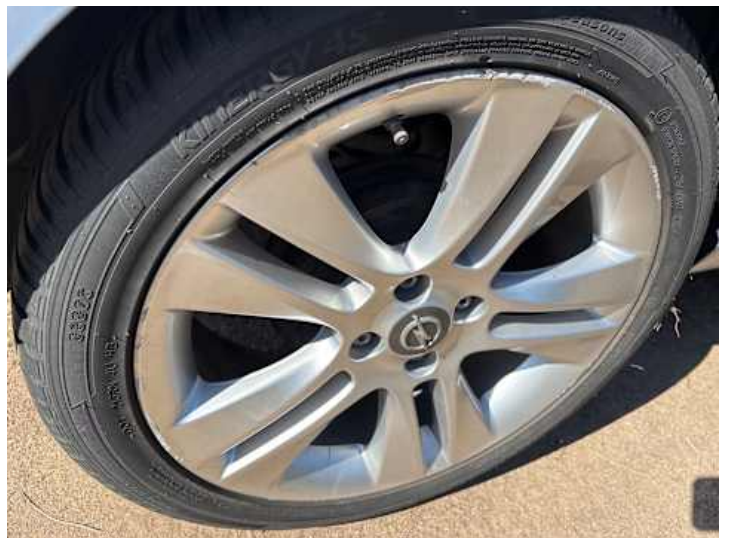
Rad (Kerben)

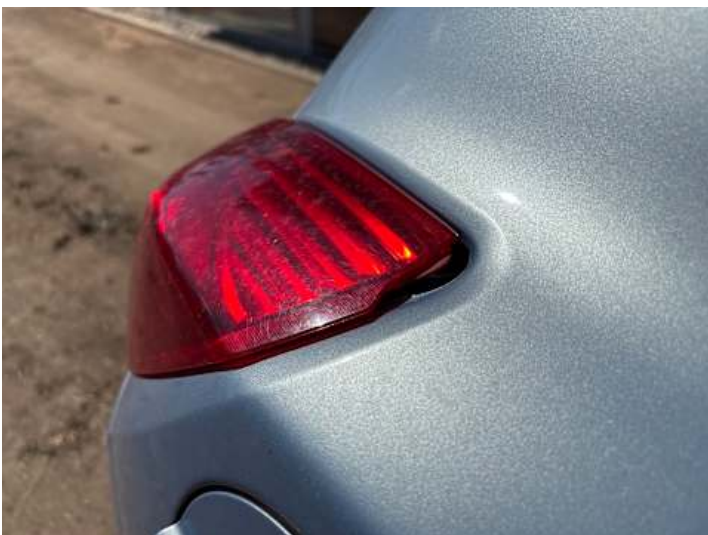
Rücklicht (links) (Riss/Bruch)

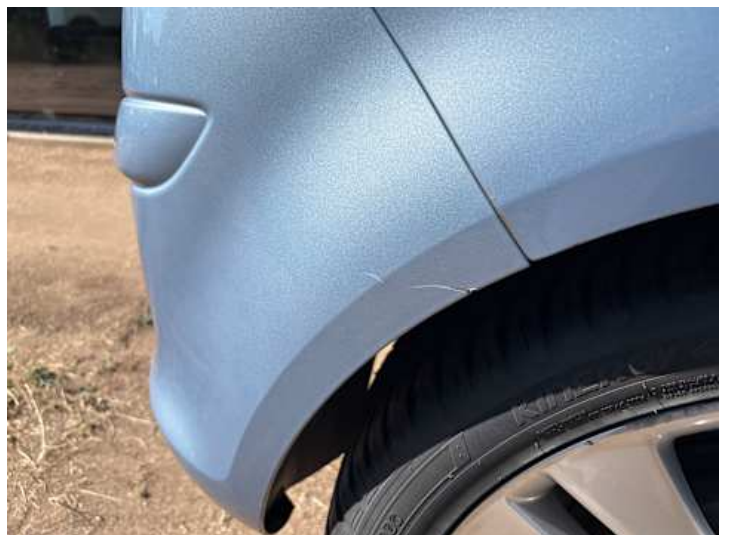
Stoßstange hinten (Kratzer)

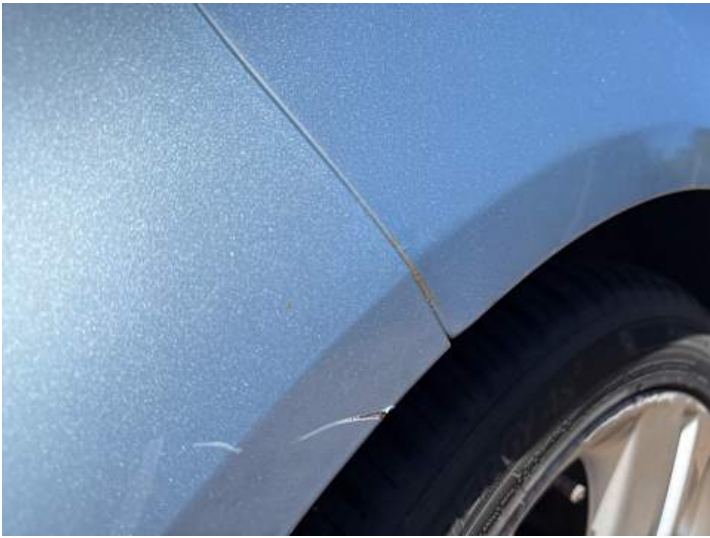
Seitenteil hinten rechts (Rost)

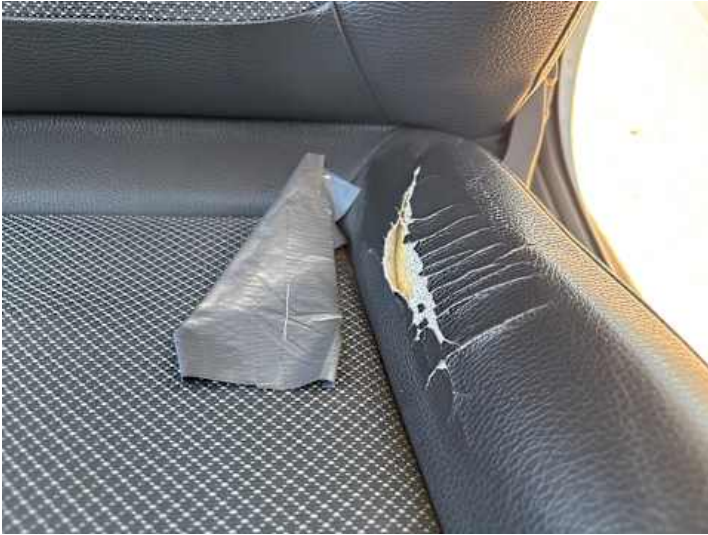
Innenraum (Riss/Bruch)
