## Renault Clio Edition Dynamique

EZ 01/2006 | Limousine | Benzin | Schaltgetriebe | 200.055km

Fahrzeug aufgenommen am: 30.07.2026

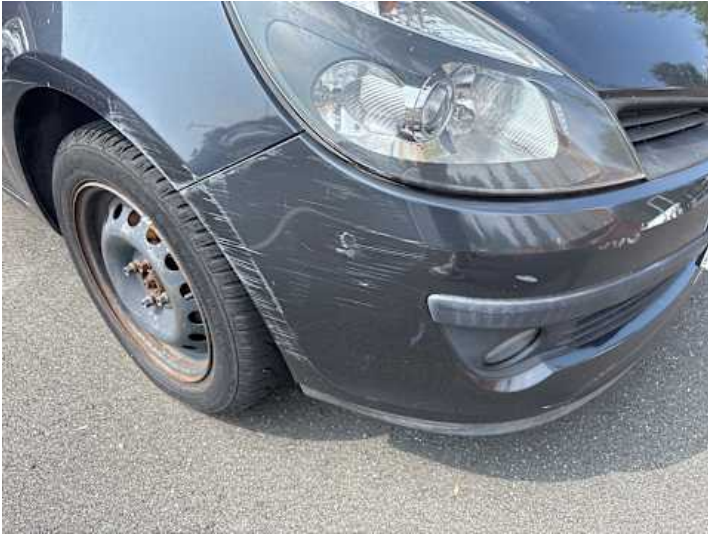
Stoßstange vorne (Kratzer)

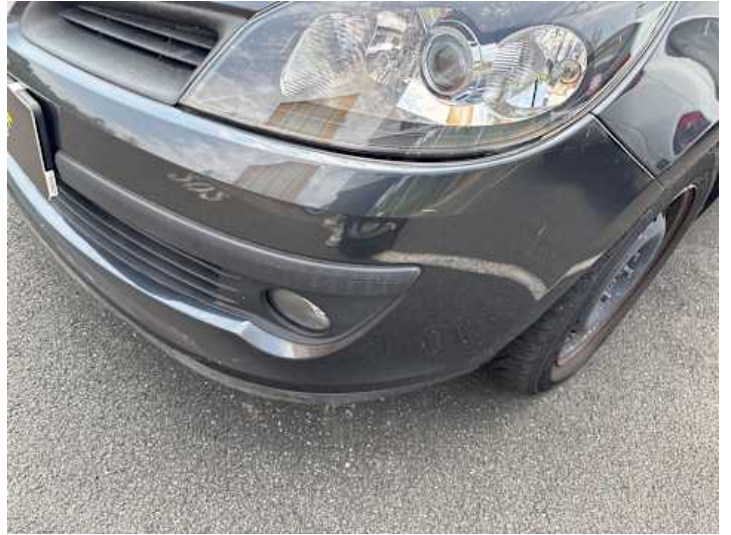
Stoßstange vorne (Kratzer)

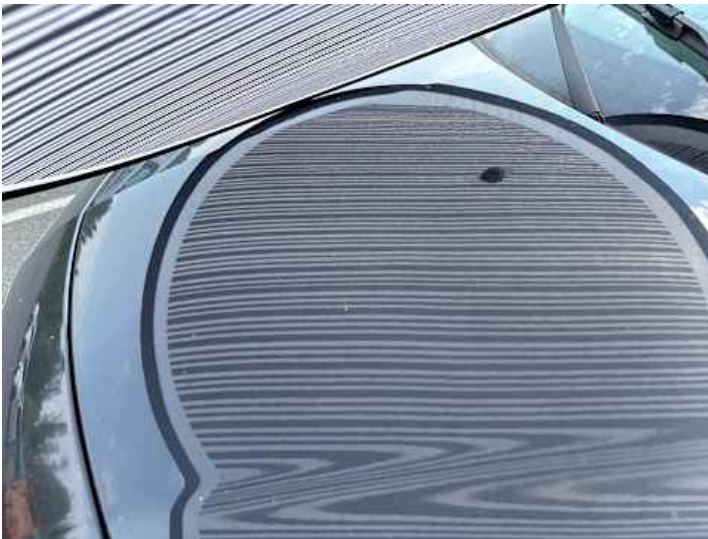
Motorhaube (Delle)

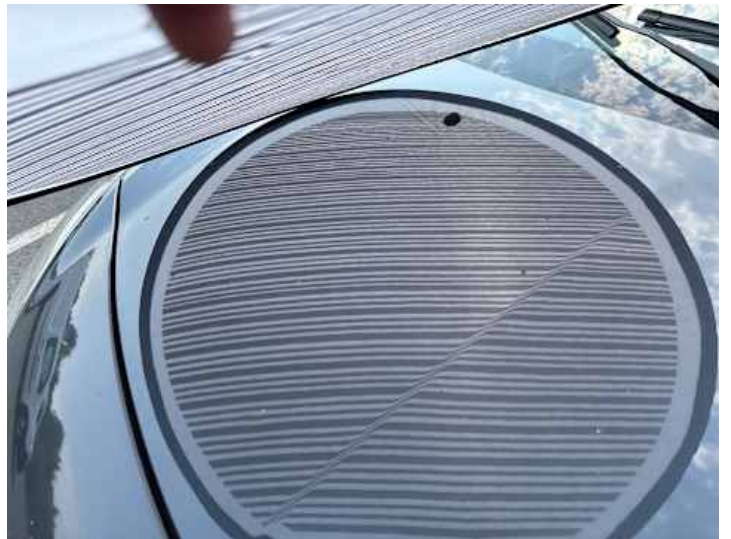
Motorhaube (Delle)

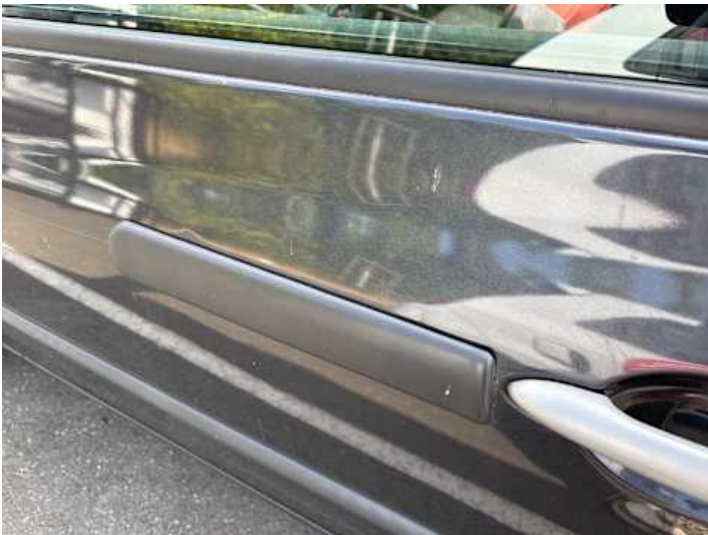
Fahrtür (Anderer Schaden): Azfgeklebt

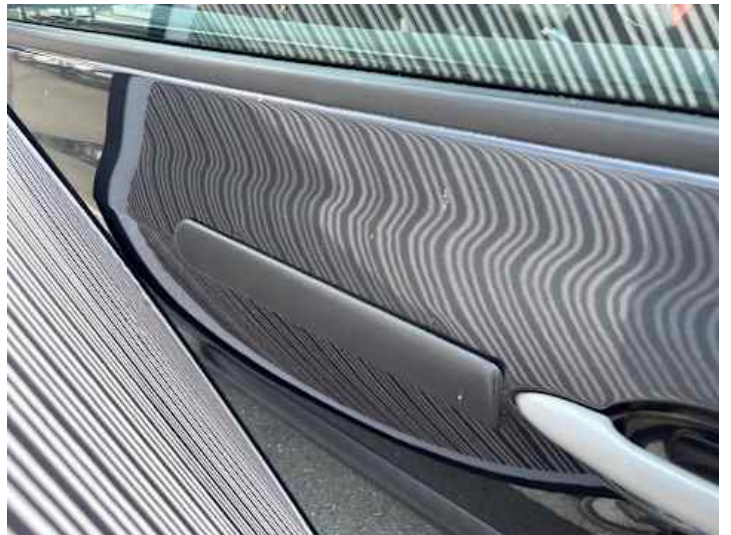
Fahrtür (Delle)

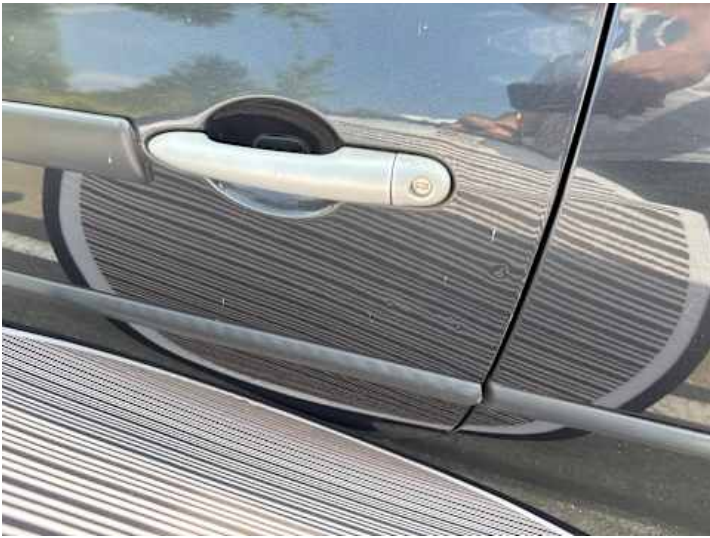
Fahrtür (Delle)

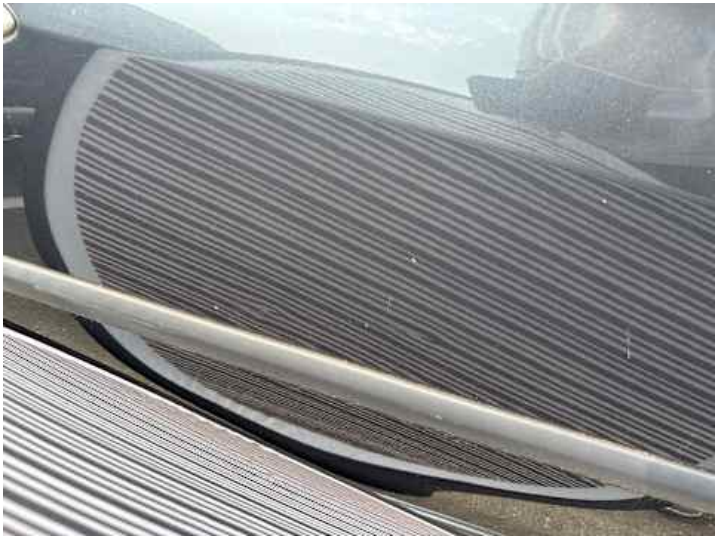
Beifahrtür (Delle)

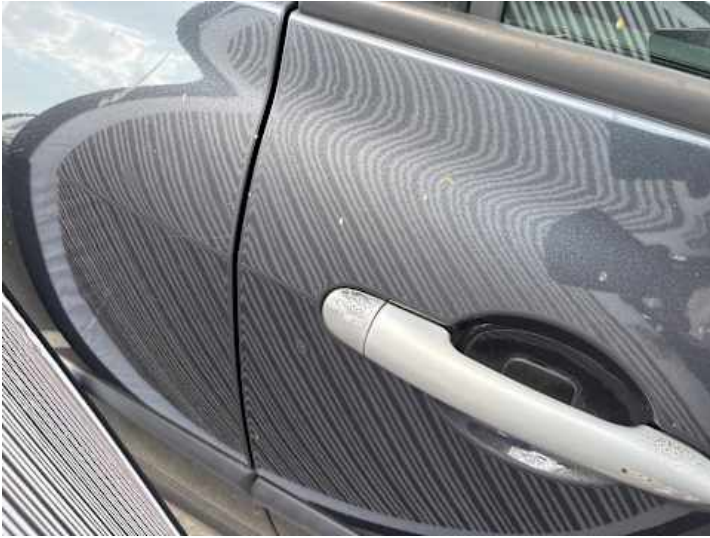
Beifahrtür (Delle)

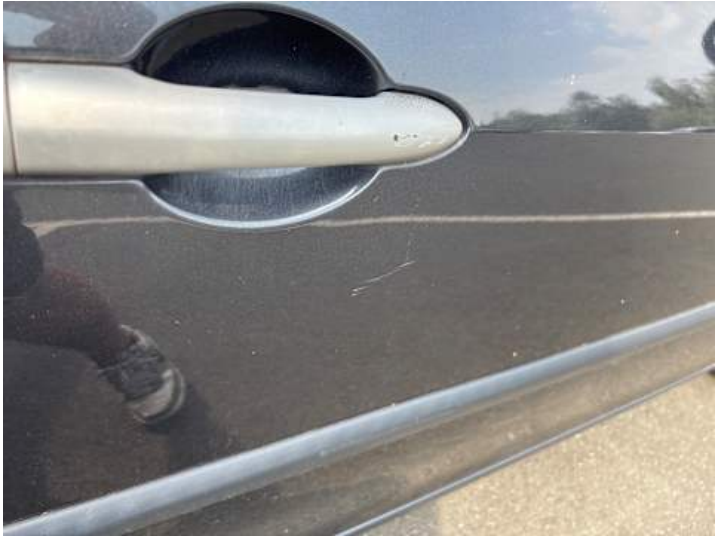
Beifahrtür (Kratzer)

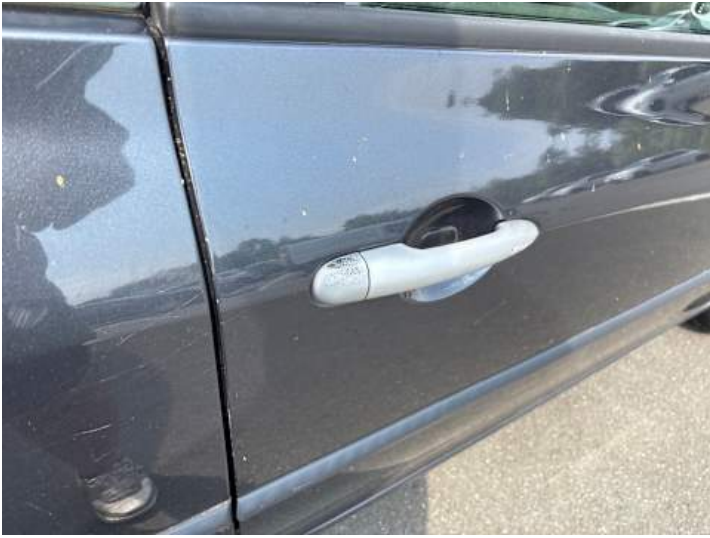
Beifahrtür (Kratzer)

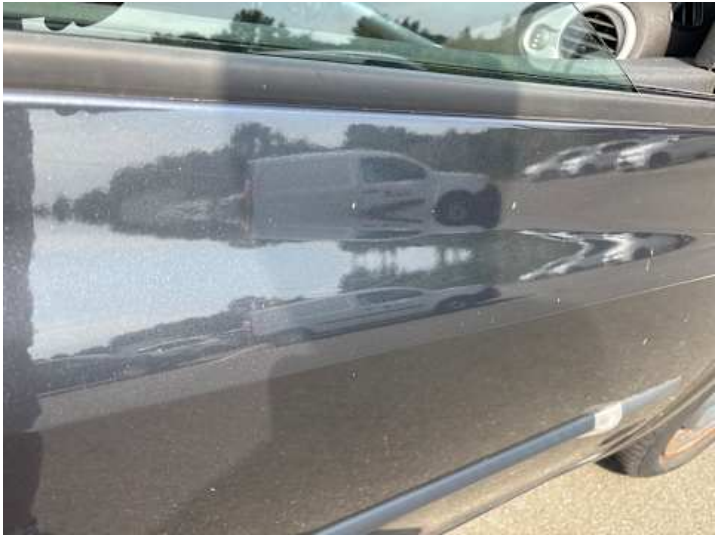
Beifahrtür (Kratzer)

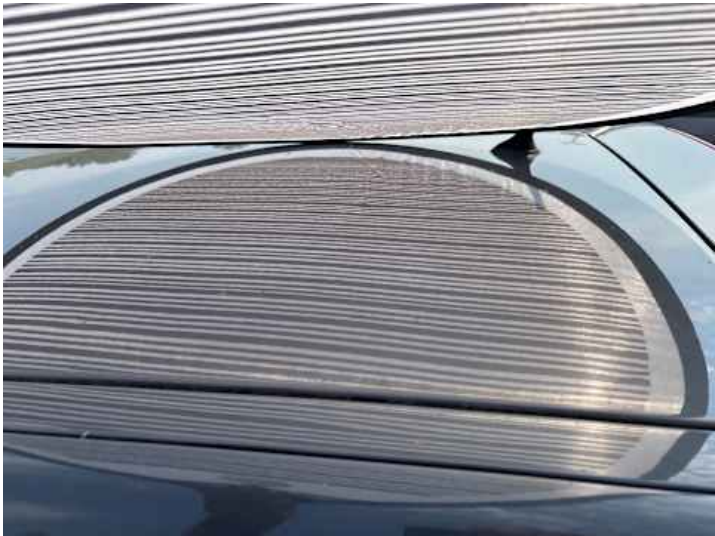
Dach (Delle)

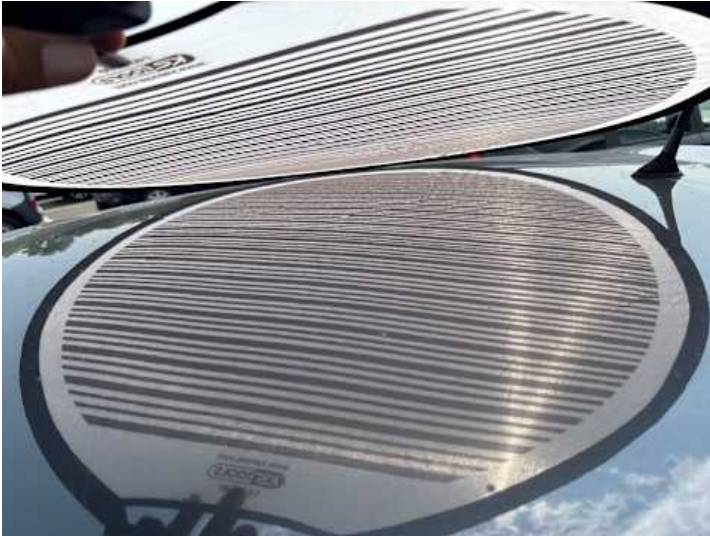
Dach (Delle)

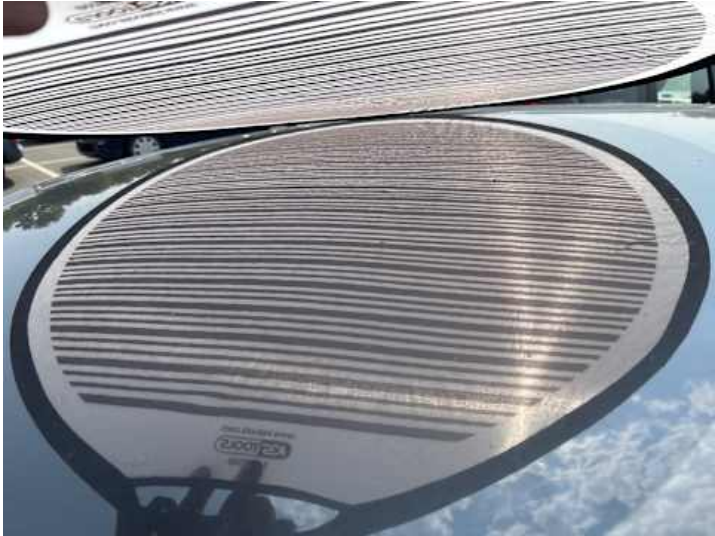
Dach (Delle)

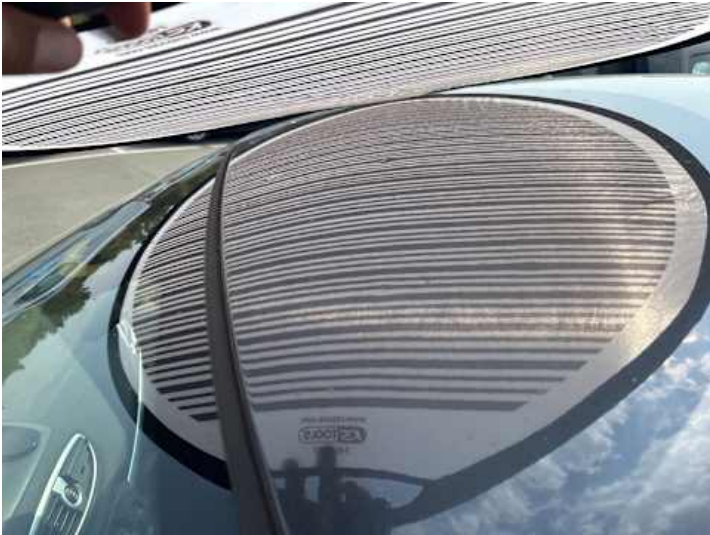
Dach (Delle)

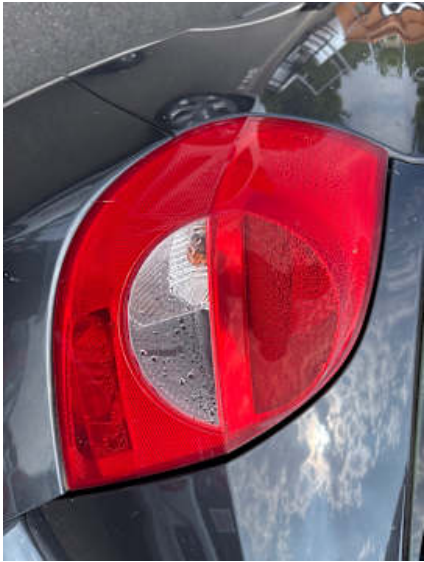
Rücklicht (links) (Undicht)

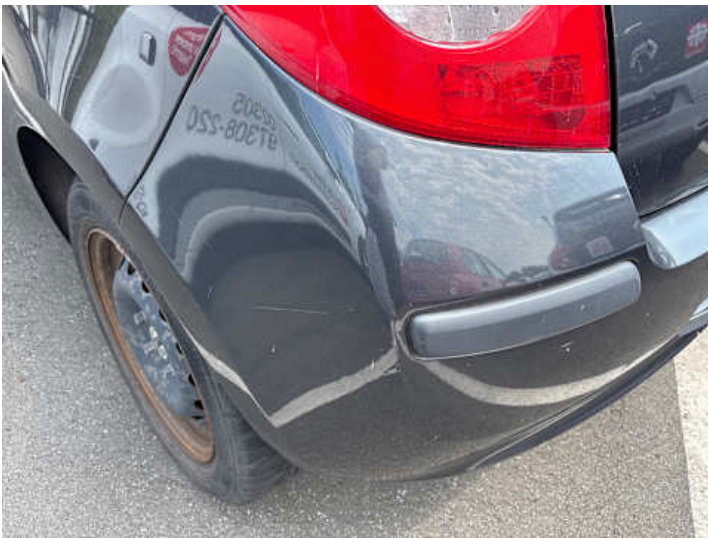
Stoßstange hinten (Kratzer)

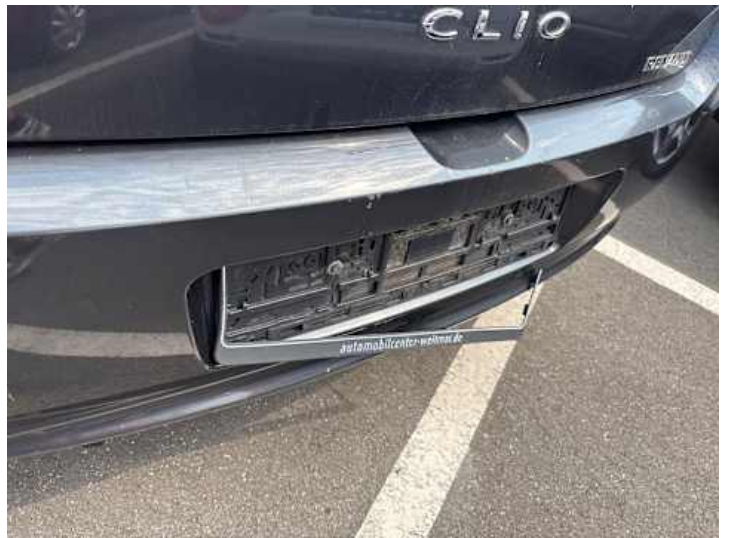
Stoßstange hinten (Kratzer)

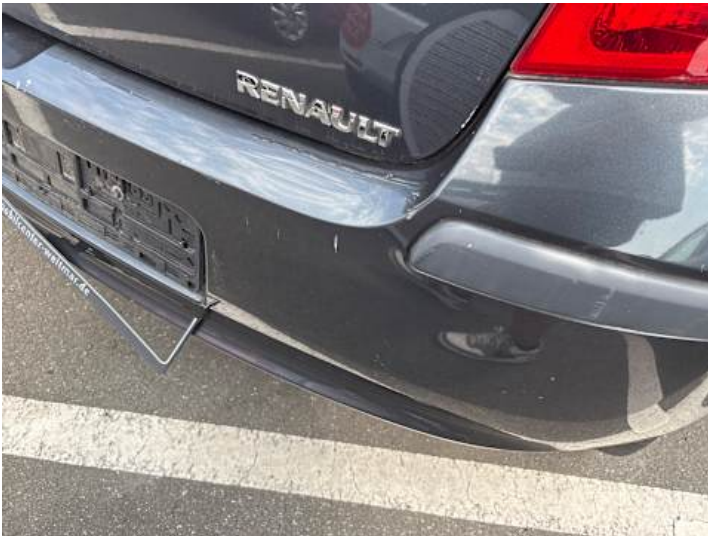
Stoßstange hinten (Kratzer)

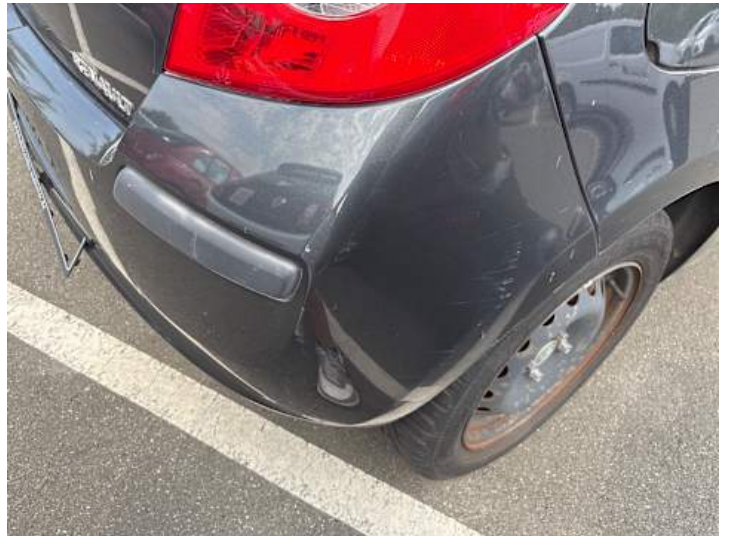
Stoßstange hinten (Kratzer)

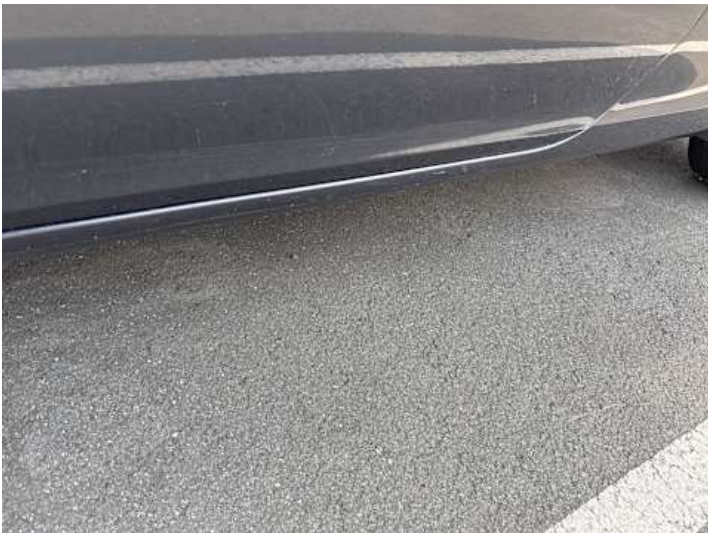
Schweller links (Kratzer)

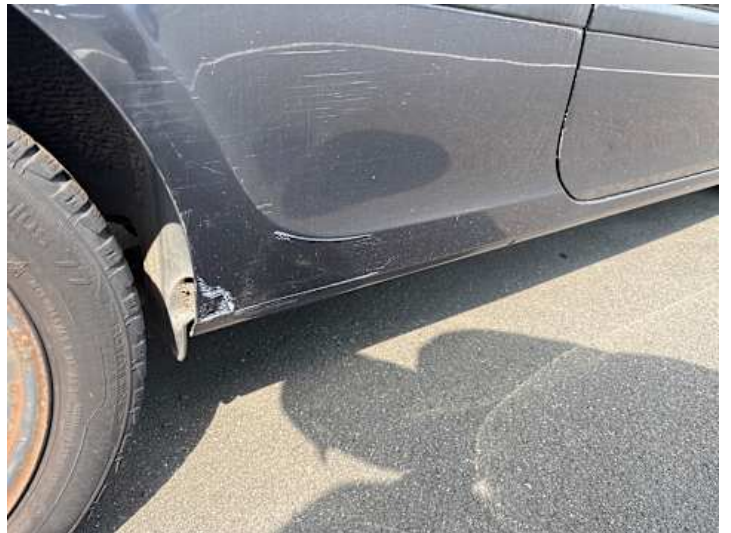
Schweller rechts (Kratzer)

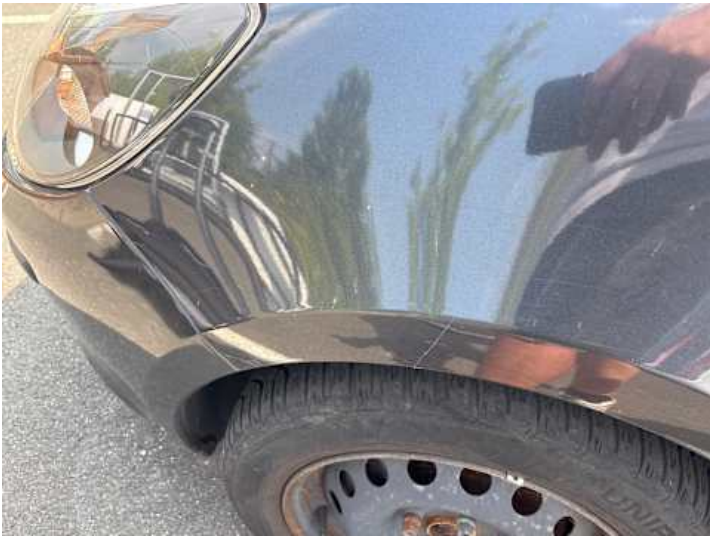
Kotflügel vorne links (Kratzer)

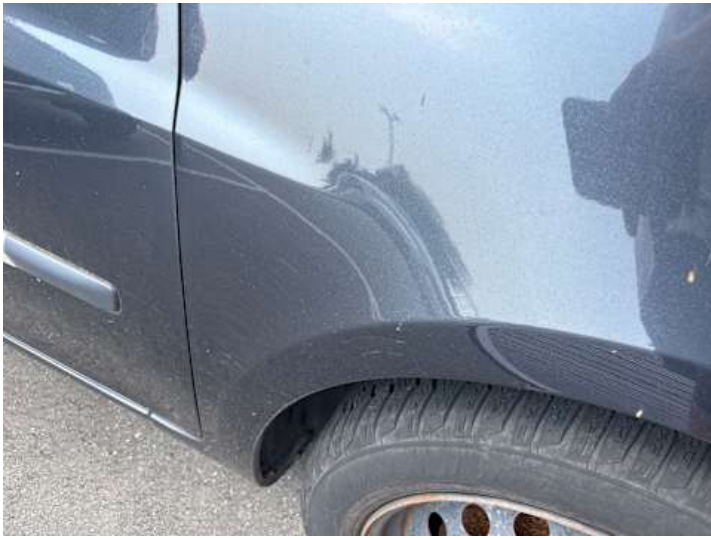
Kotflügel vorne rechts (Kratzer)

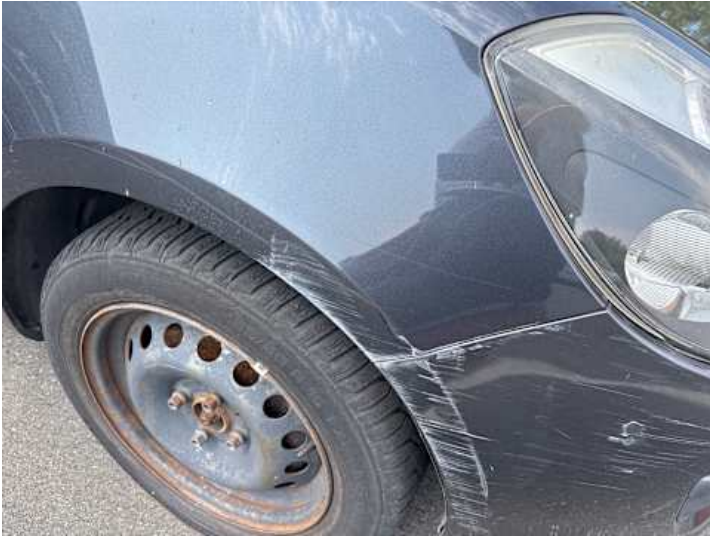
Kotflügel vorne rechts (Kratzer)

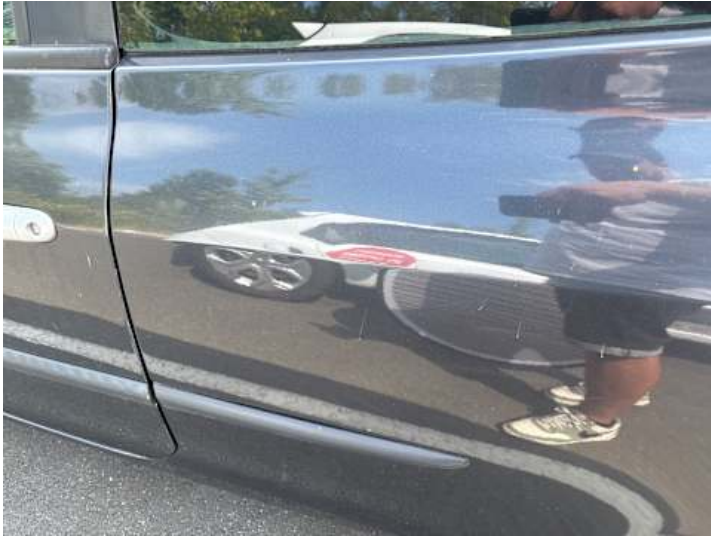
Seitenteil hinten links (Kratzer)

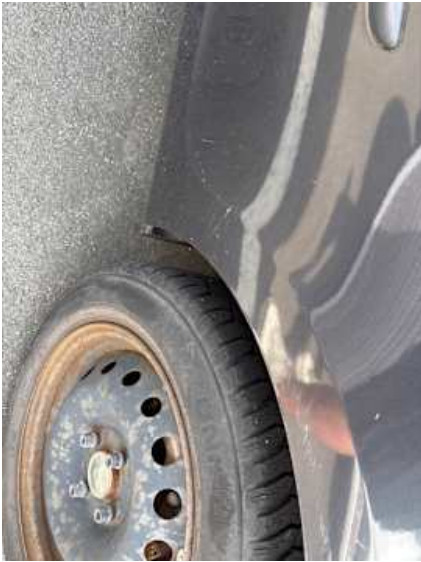
Seitenteil hinten links (Kratzer)

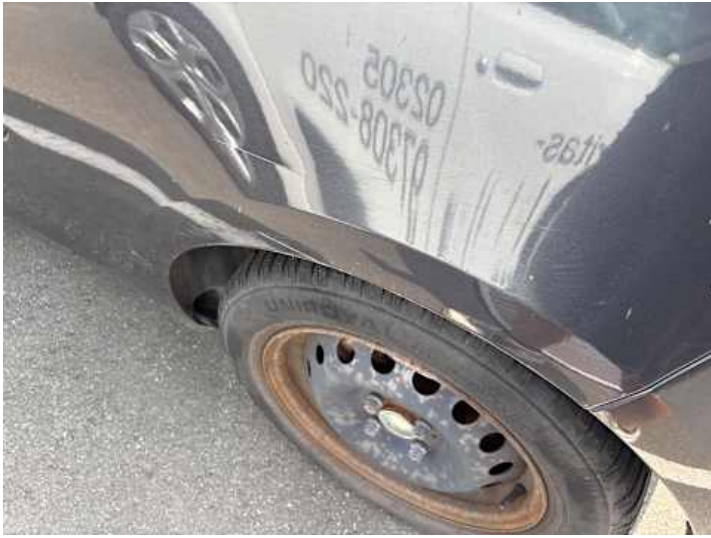
Seitenteil hinten links (Kratzer)

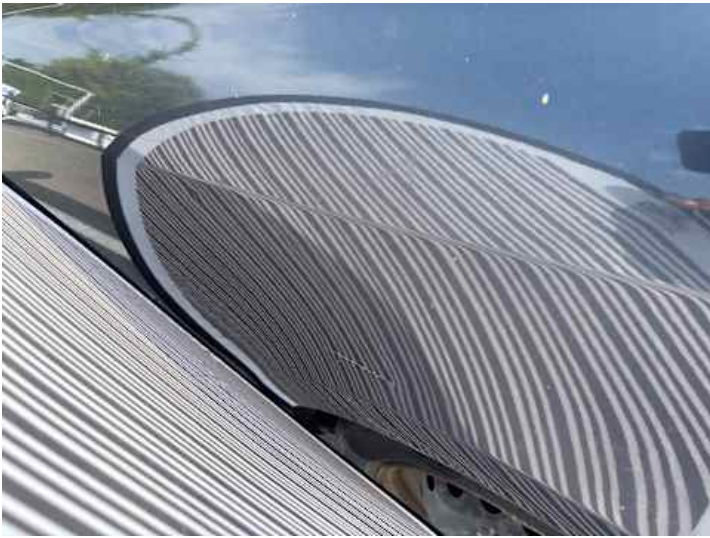
Seitenteil hinten links (Delle)

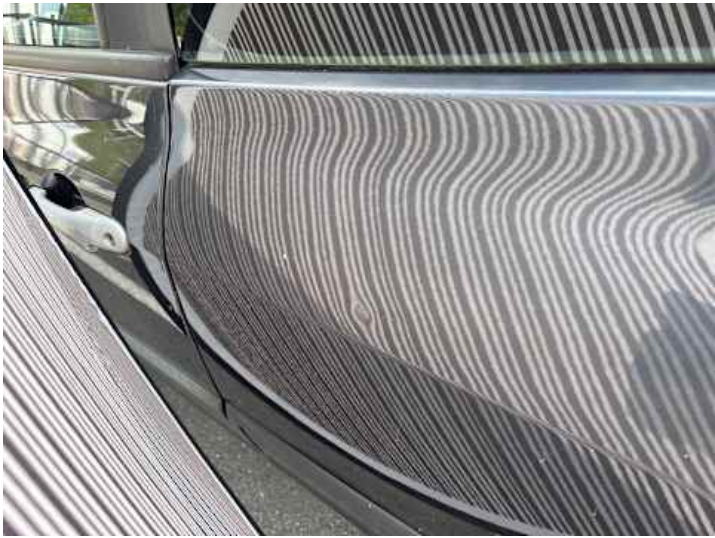
Seitenteil hinten links (Delle)

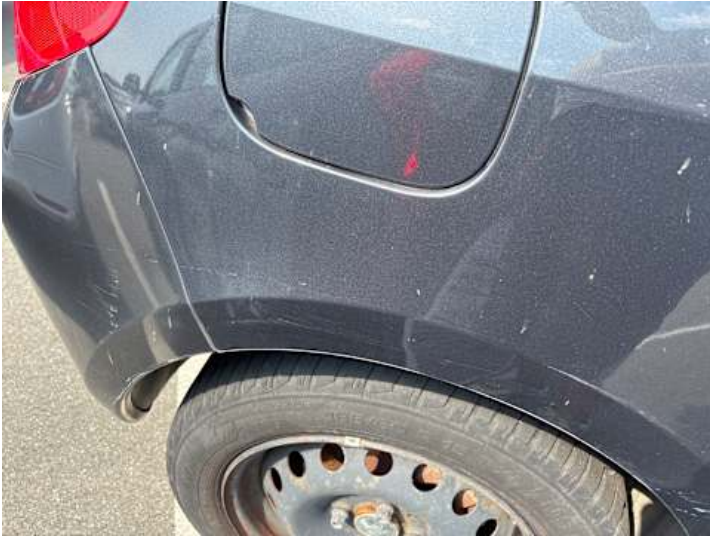
Seitenteil hinten rechts (Kratzer)

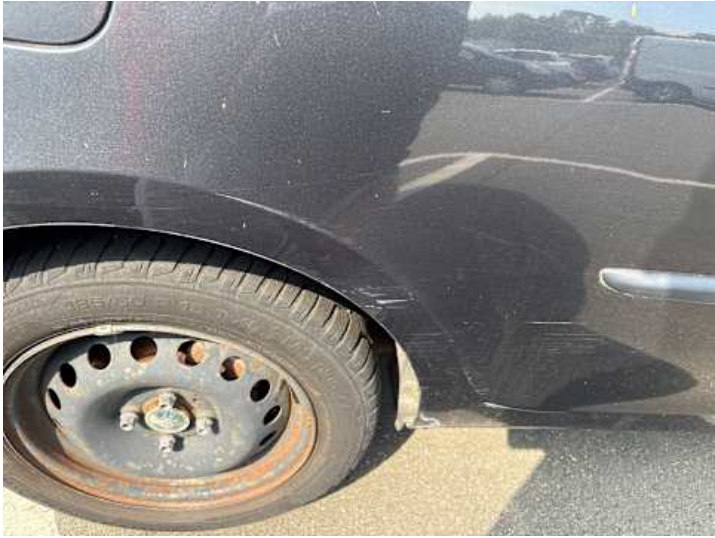
Seitenteil hinten rechts (Kratzer)

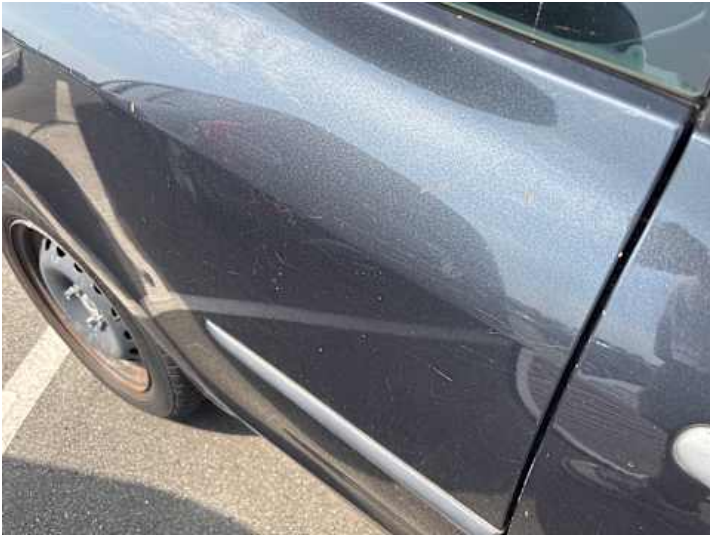
Seitenteil hinten rechts (Kratzer)

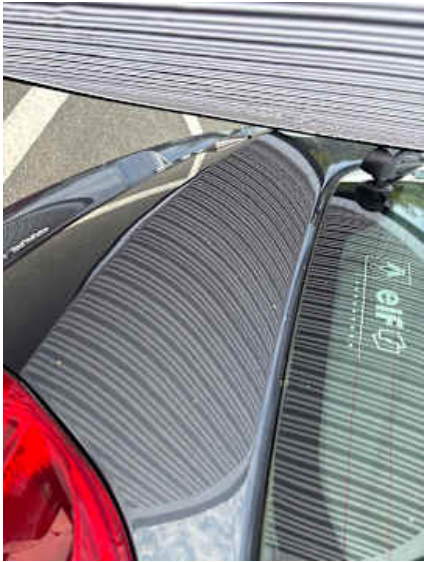
Heckklappe (Delle)

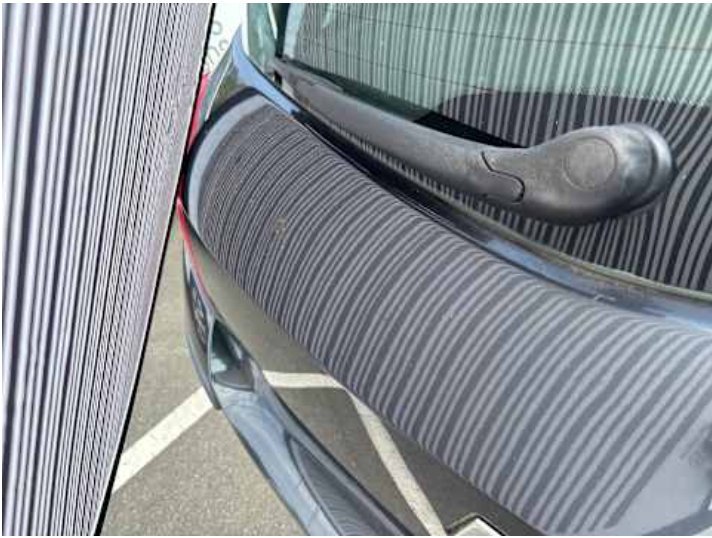
Heckklappe (Delle)

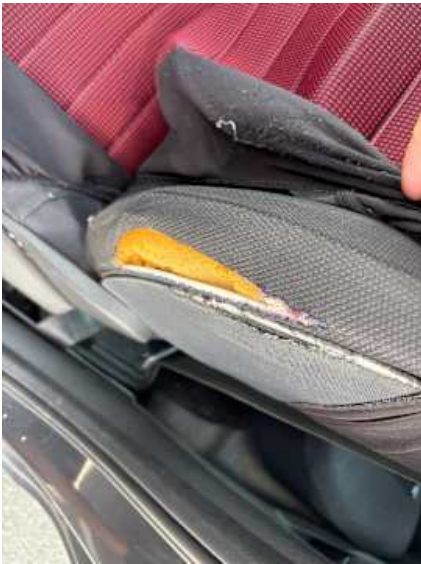
Innenraum (Verschleiß)

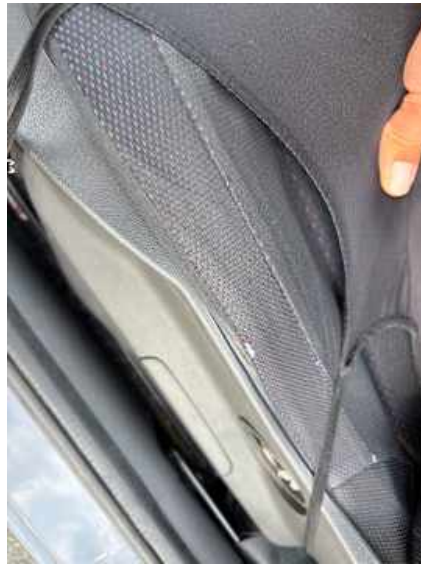
Innenraum (Verschleiß)

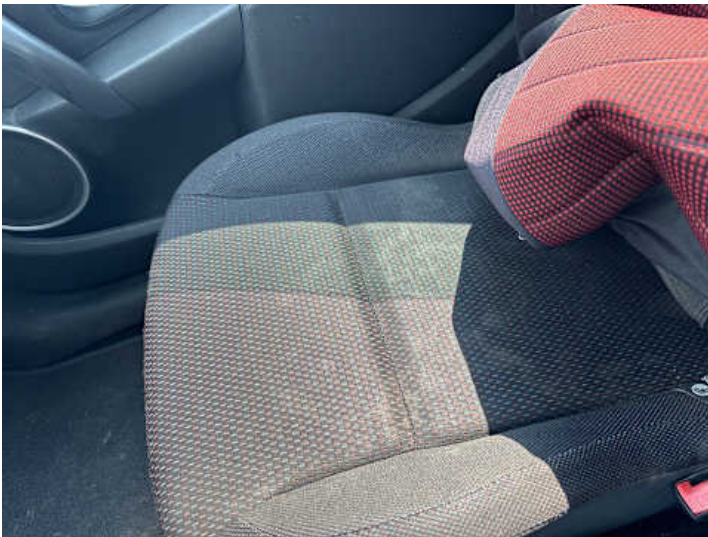
Innenraum (Verschleiß)

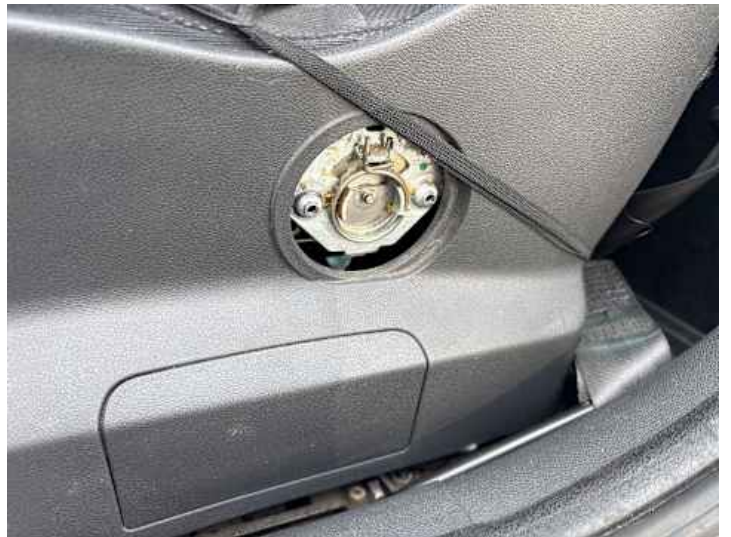
Innenraum (Diverse Schäden)

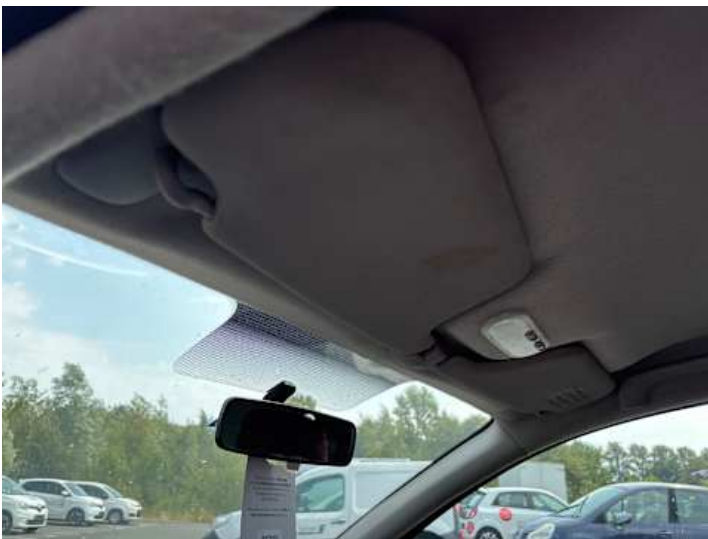
Innenraum (Verschleiß)
