## Zustandsbericht

#### BMW 1 Limousine 120 M Sport

| Fahrzeug-Ident.-Nr.: | WBA81GE0107T32700 | Laufleistung abgelesen: | 44540 km |
| Erstzulassung / Baujahr: | 17.06.2025 / 2025 | Besichtigungsdatum/-ort: | 13.08.2026 Weinsberg |

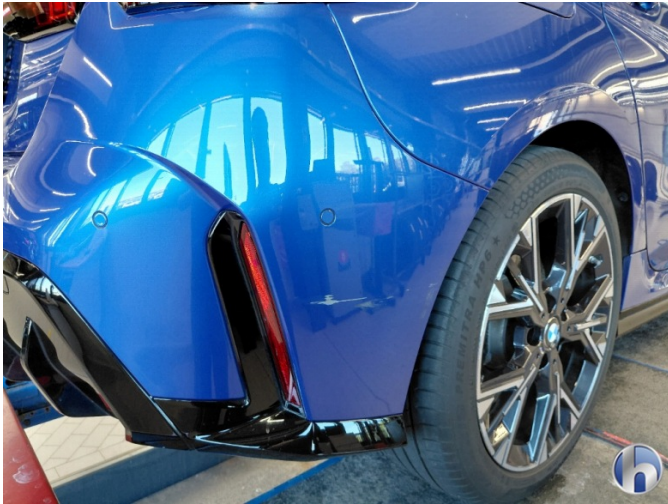
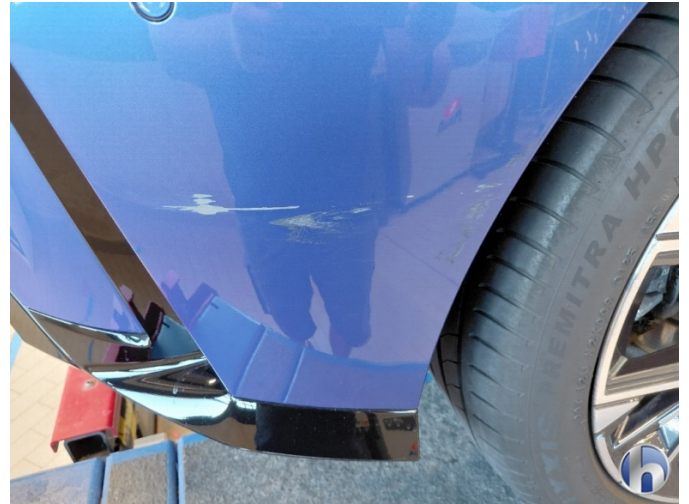
| Bauteil | Schaden |
|---|---|
| 1. Stoßfänger Hinten | Beschädigt |

**Beschädigt**

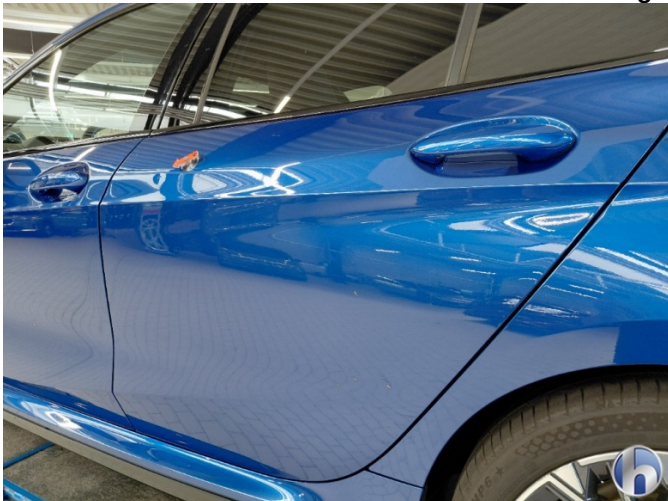
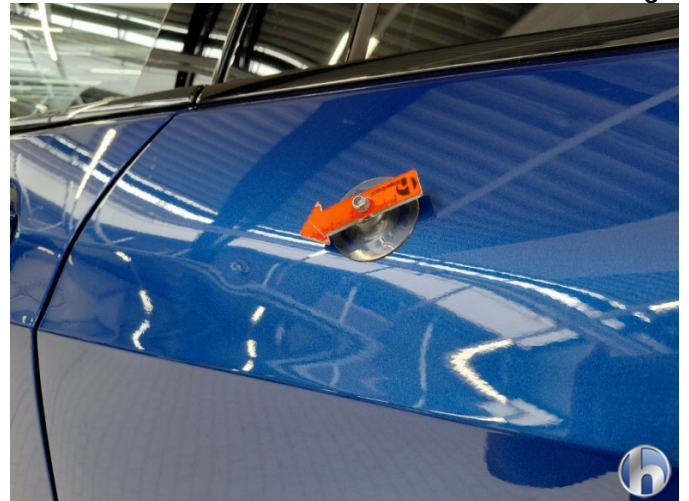
| Bauteil | Schaden |
|---|---|
| 2. Tür Hinten - Links | Delle Bis 60 Mm Mit<br>Lackschaden |

**Delle Bis 60 Mm Mit Lackschaden**

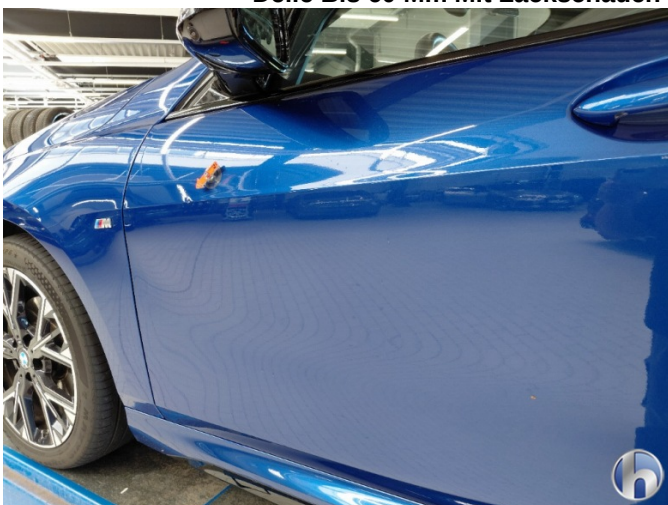
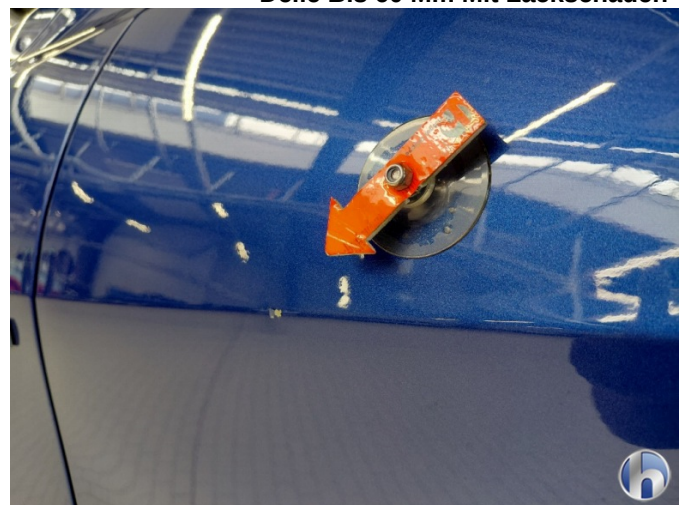
| Bauteil | Schaden |
|---|---|
| 3. Tür Vorne - Links | Delle Bis 60 Mm Mit<br>Lackschaden |

**Delle Bis 60 Mm Mit Lackschaden**

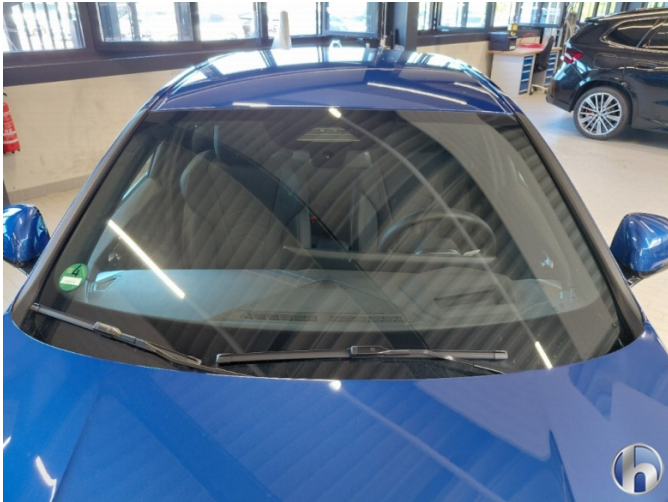
| Bauteil | Schaden |
|---|---|
| 4. Windschutzscheibe | Gebrauchsspuren |

**Gebrauchsspuren**

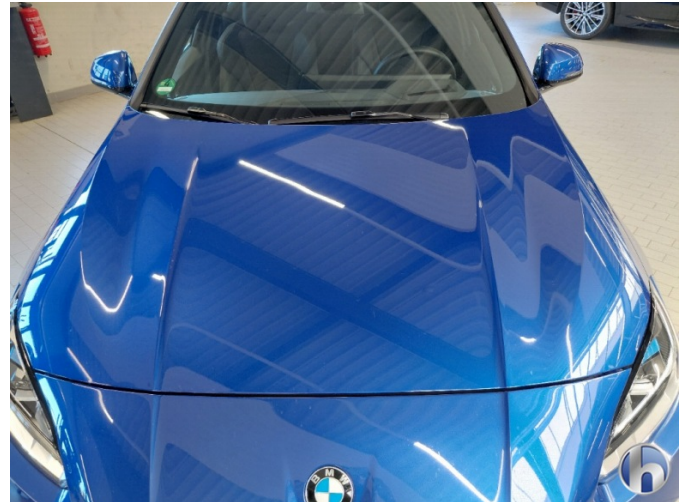
| Bauteil | Schaden |
|---|---|
| 5. Motorhaube | Gebrauchsspuren |

**Gebrauchsspuren**

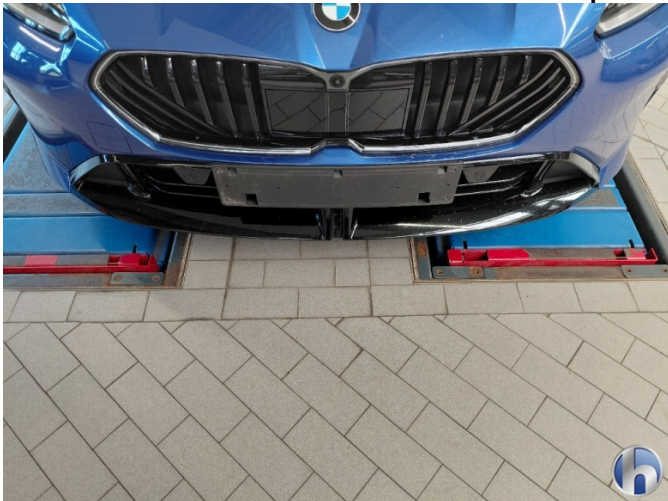
| Bauteil | Schaden |
|---|---|
| 6. Frontgrill Oben | Gebrauchsspuren |

**Gebrauchsspuren**

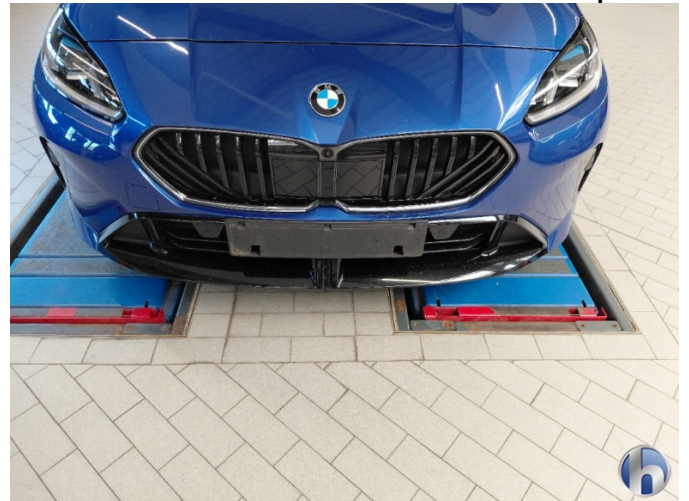
| Bauteil | Schaden |
|---|---|
| 7. Stoßfänger Vorne | Gebrauchsspuren |

**Gebrauchsspuren**

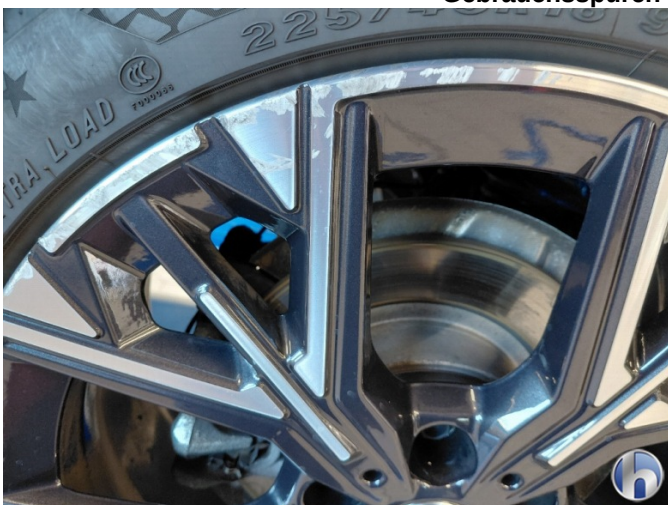
8. Felge (glanzpoliert) hinten rechts

| Bauteil | Schaden |
|---|---|
| 8. Felge (glanzpoliert)<br>hinten rechts | Beschädigt |

**Beschädigt**

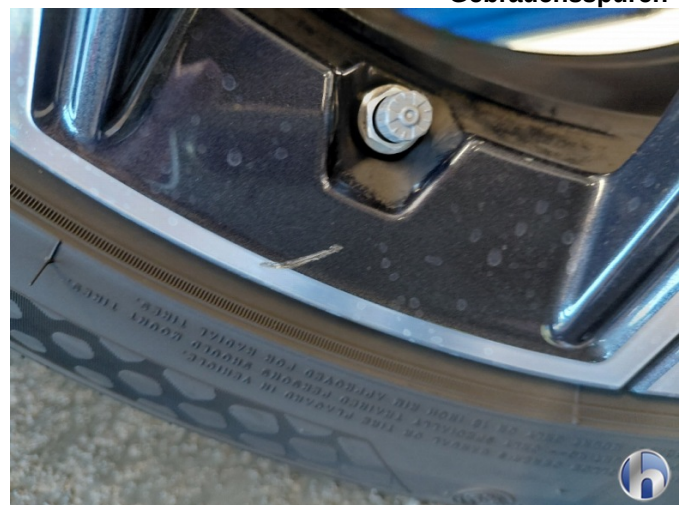
9. Felge (glanzpoliert) vorne rechts

| Bauteil | Schaden |
|---|---|
| 9. Felge (glanzpoliert)<br>vorne rechts | Beschädigt |

**Beschädigt**

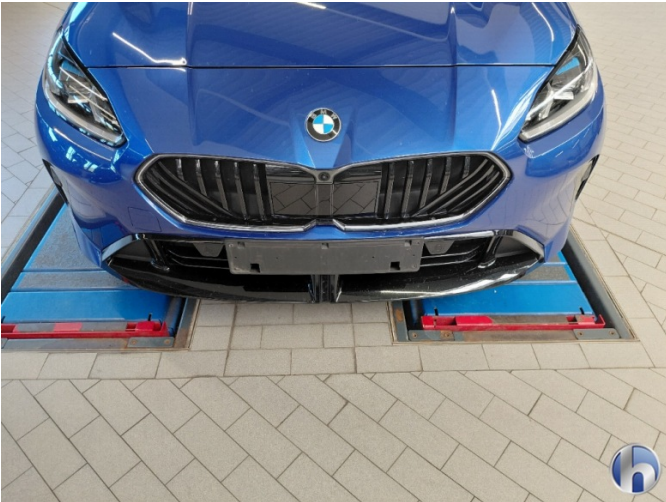
10. Scheinwerfer rechts und links

| Bauteil | Schaden |
|---|---|
| 10. Scheinwerfer rechts und<br>links | Gebrauchsspuren |

**Gebrauchsspuren**

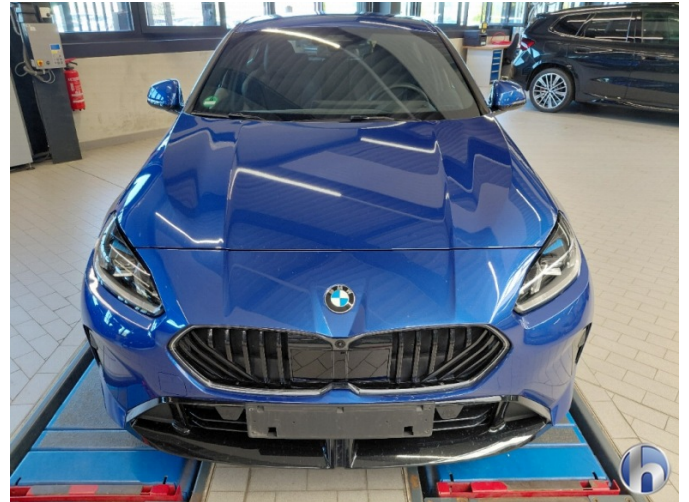
11. Fahrzeug Harz Kratzer Säure

| Bauteil | Schaden |
|---|---|
| 11. Fahrzeug Harz Kratzer<br>Säure | Harz-/<br>Säureeinwirkung |

**Harz-/ Säureeinwirkung**
