## Volkswagen Passat Comfortline BlueMotion

EZ 11/2014 | Kombi | Diesel | Automatikgetriebe | 175.093km  
Besteuerung: Differenzbesteuert (§25a UStG)  
Fahrzeugstandort: 93\*\*\*  
Fahrzeug aufgenommen am: 04.08.2026

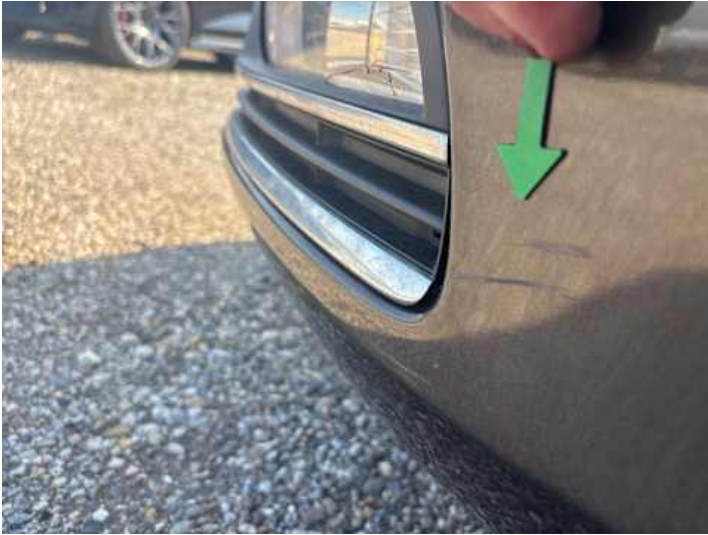
Stoßstange vorne (Kratzer)

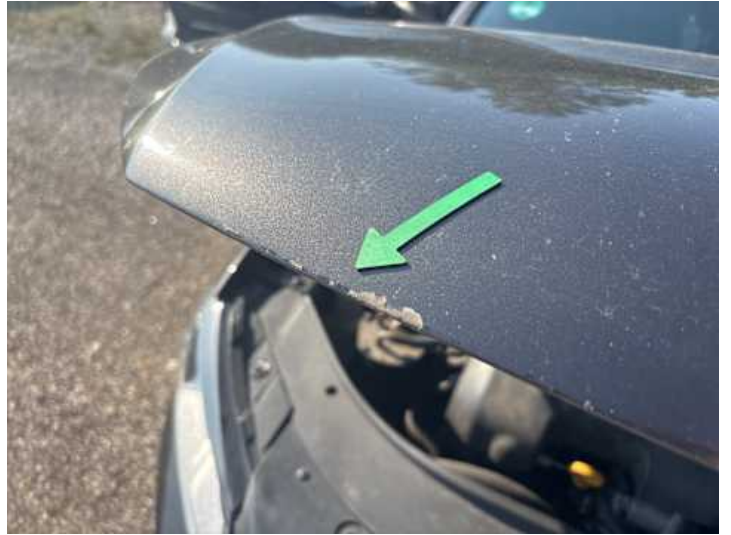
| Fahrzeugteil | Lackschichtdicke (in µm) | Fahrzeugteil | Lackschichtdicke (in µm) |
|---|---|---|---|
| Fahrertür | 120 | Beifahrertür | 210 |

Motorhaube (Steinschlag, Kratzer, Unsachgemäß instand gesetzt, Lackschaden)

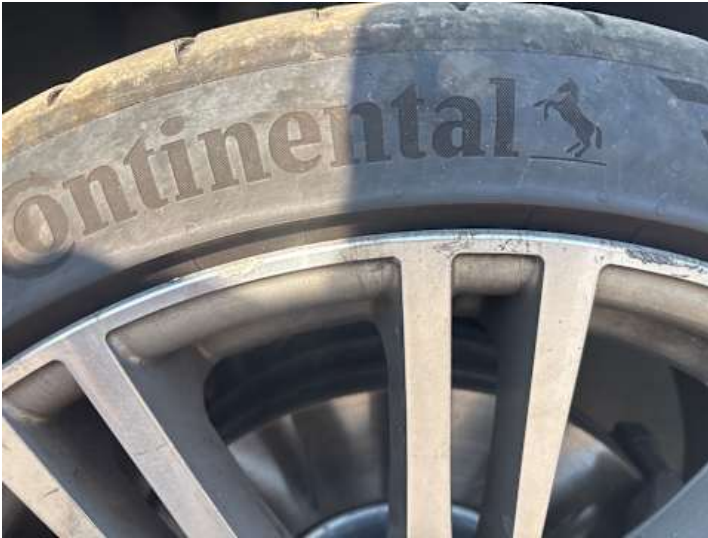
Rad (Kerben)

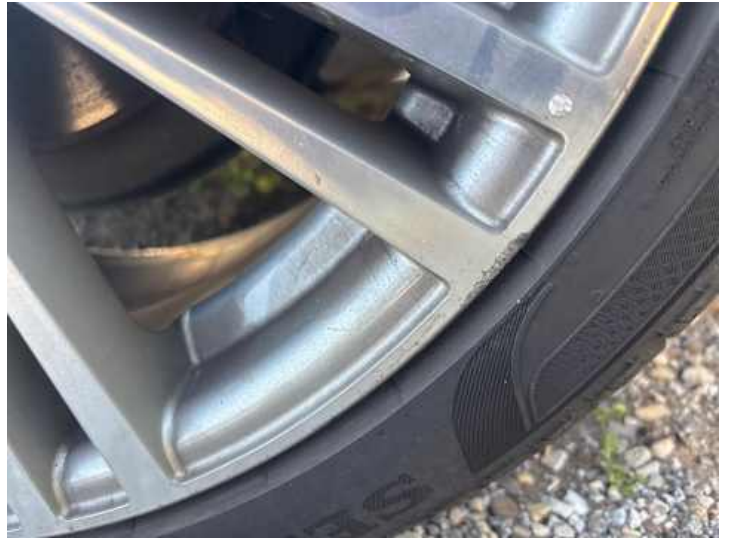
Rad (Kerben)

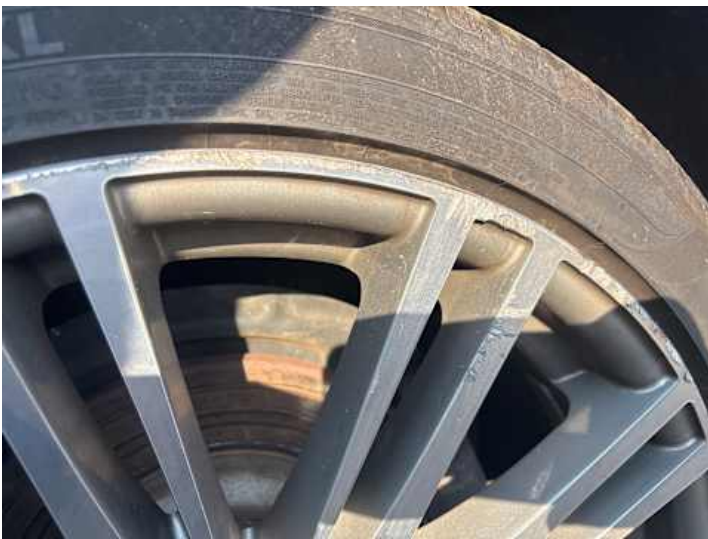
Rad (Kerben)

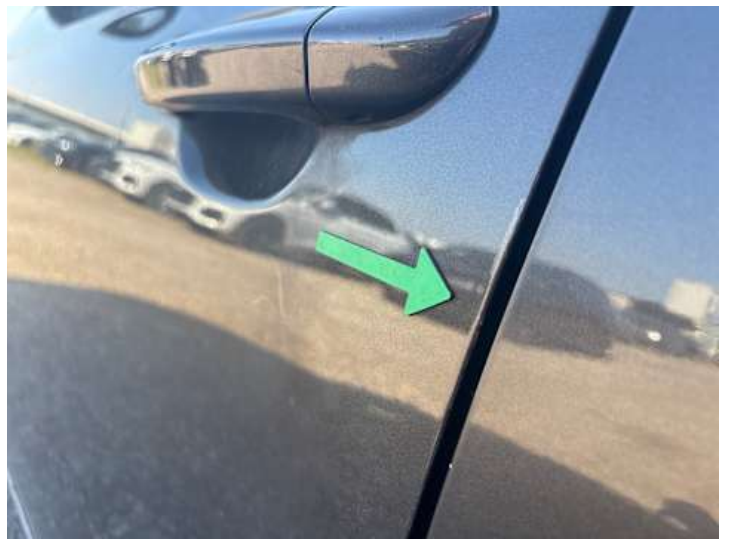
Fahrtür (Kratzer, Unsachgemäß instand gesetzt)

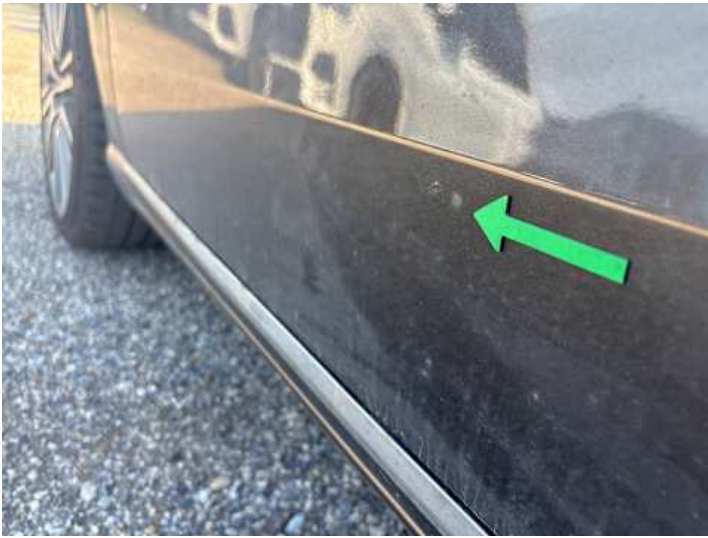
Fahrertür (Rost)

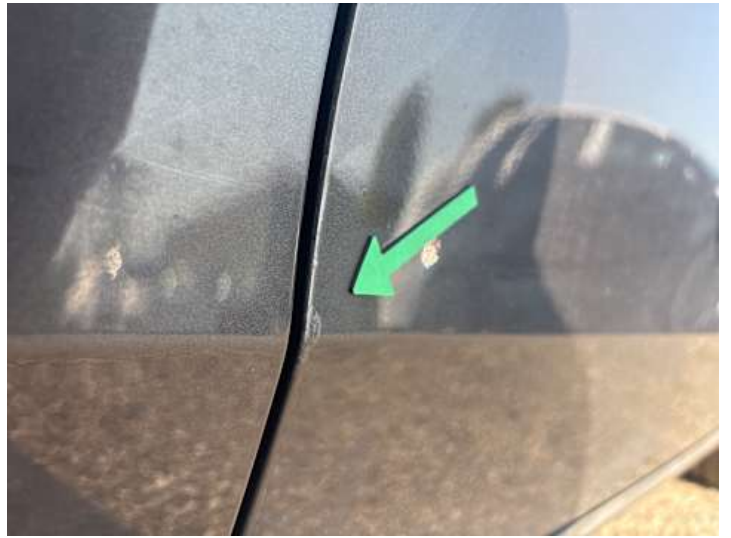
Beifahrertür (Kratzer, Lackschaden, Unsachgemäß instand gesetzt)

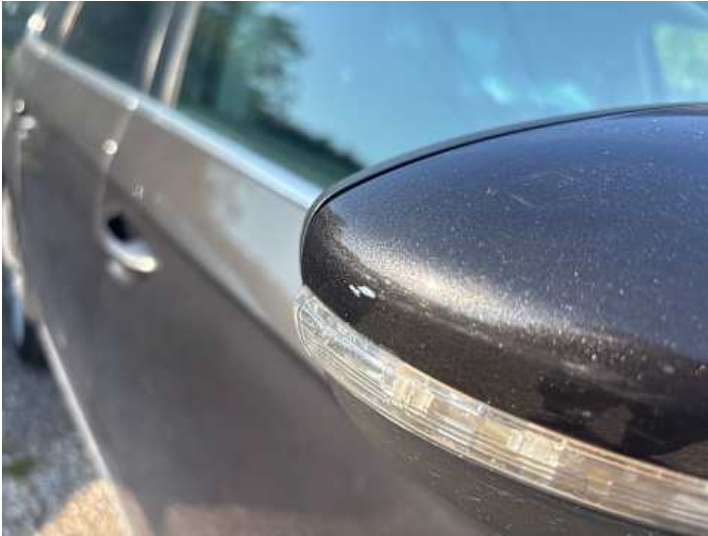
Beifahrertür (Kratzer)

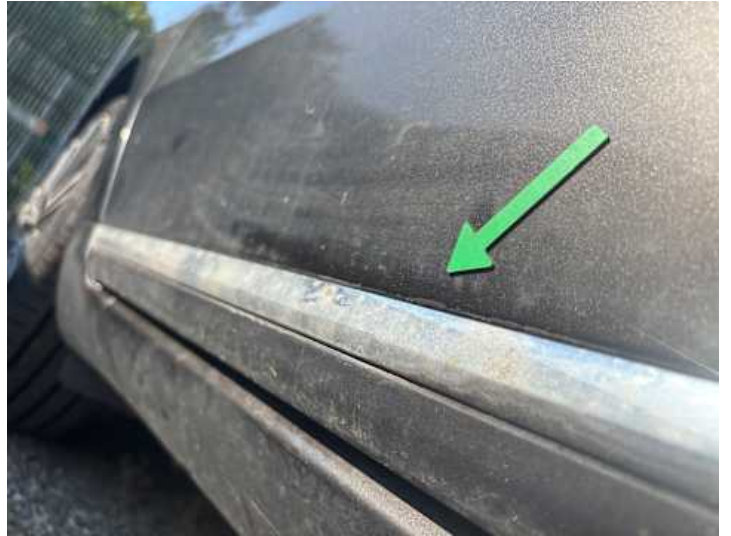
Türe hinten rechts (Rost)

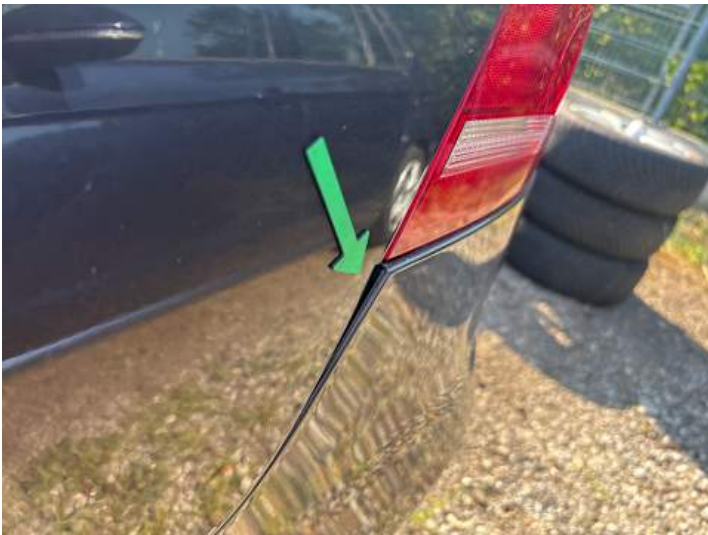
Stoßstange hinten (Spaltmaße ungenau)

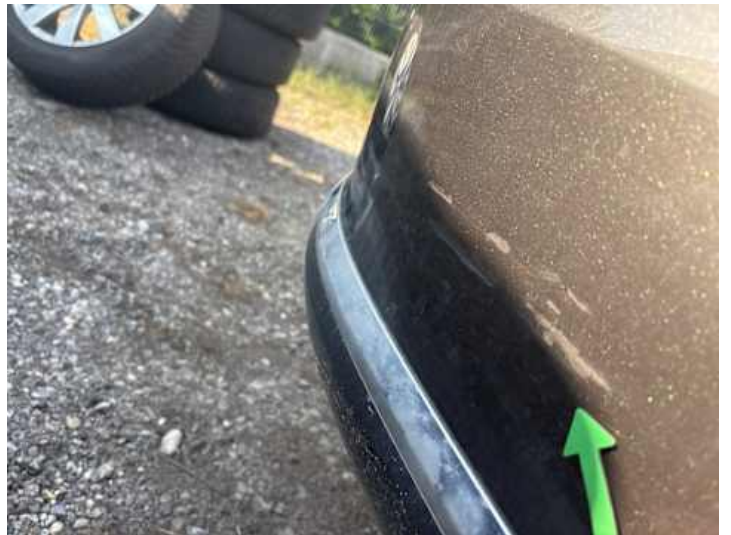
Stoßstange hinten (Kratzer)

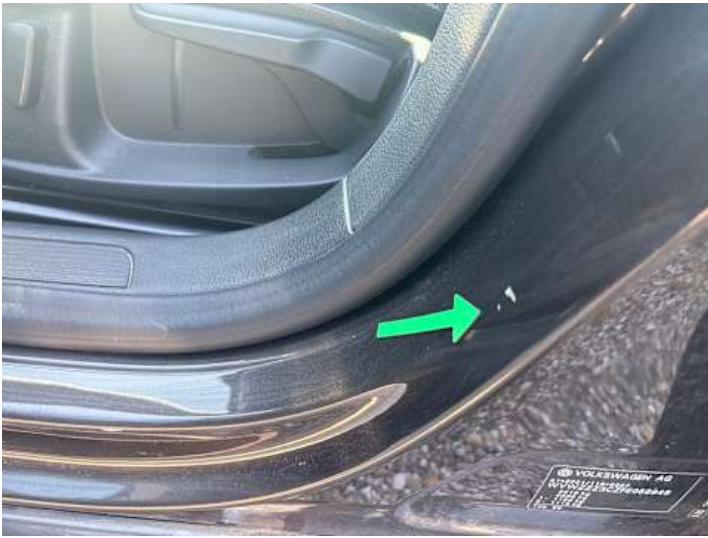
Schweller links (Kratzer, Delle)

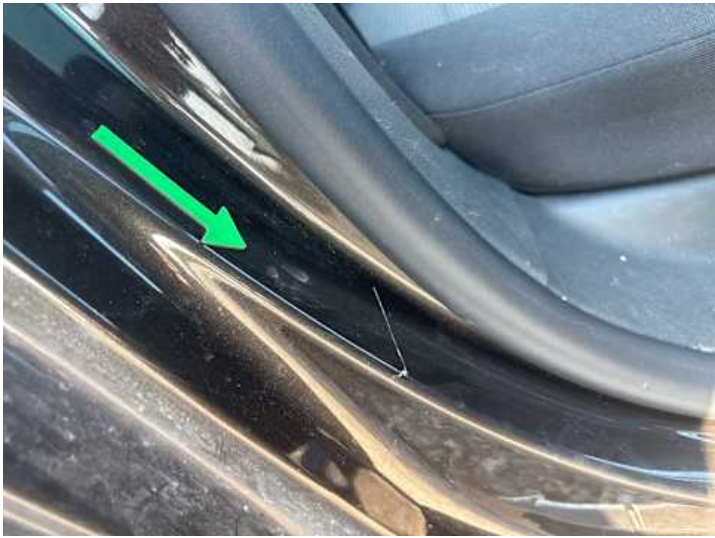
Schweller rechts (Kratzer)

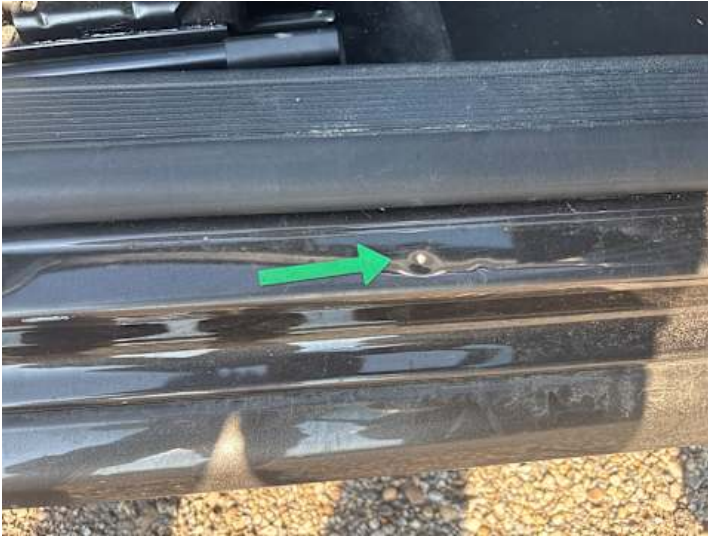
Schweller rechts (Delle)

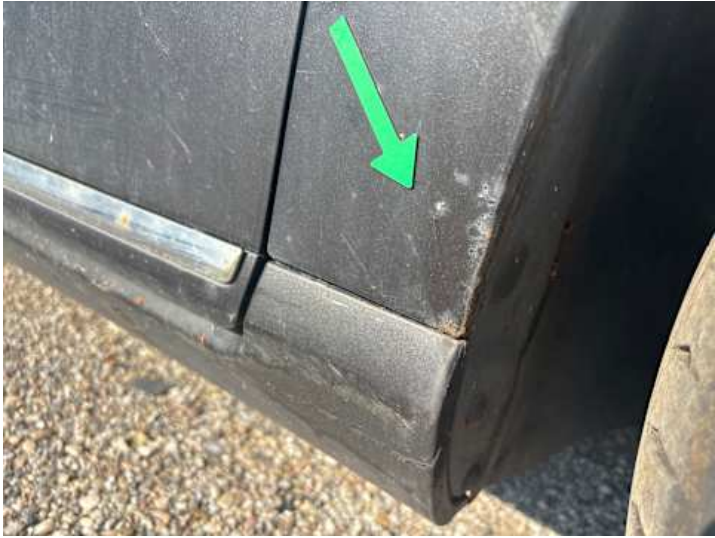
Kotflügel vorne rechts (Rost)

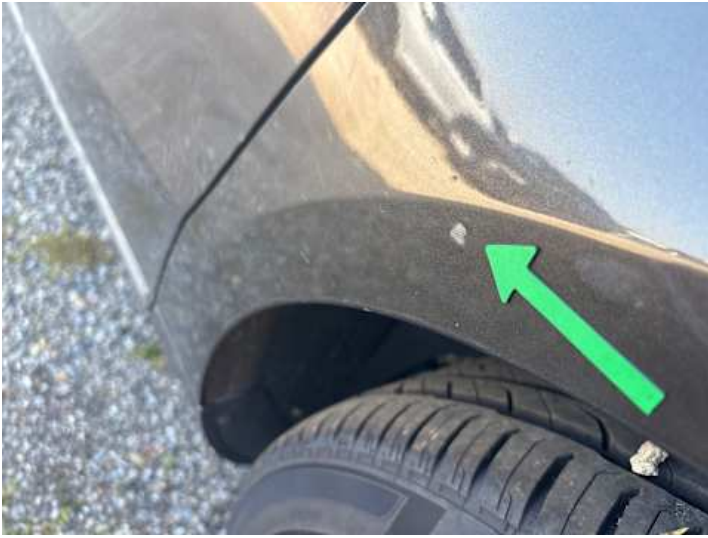
Seitenteil hinten links (Rost)

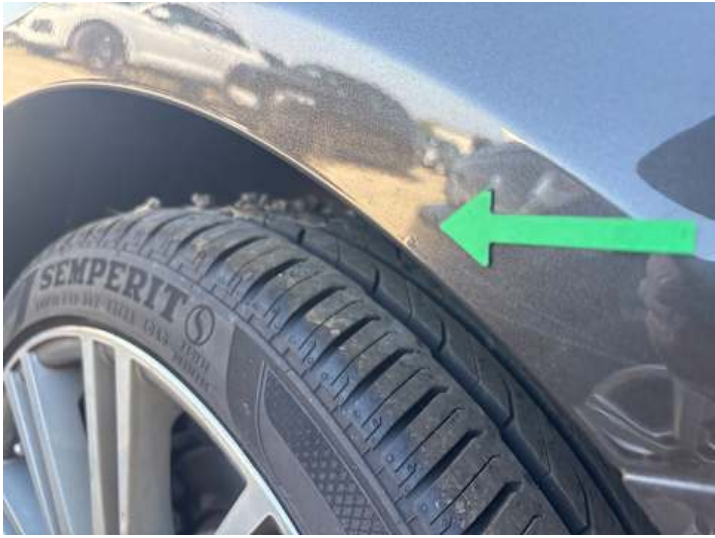
Seitenteil hinten links (Rost)

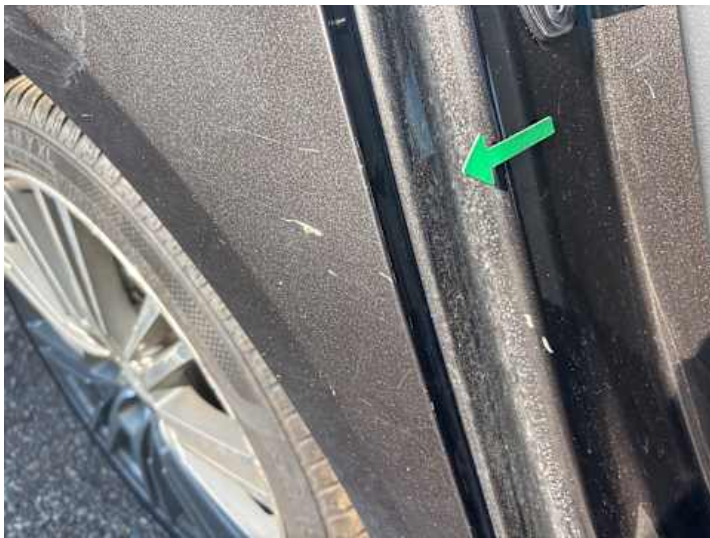
Seitenteil hinten rechts (Kratzer, Rost)

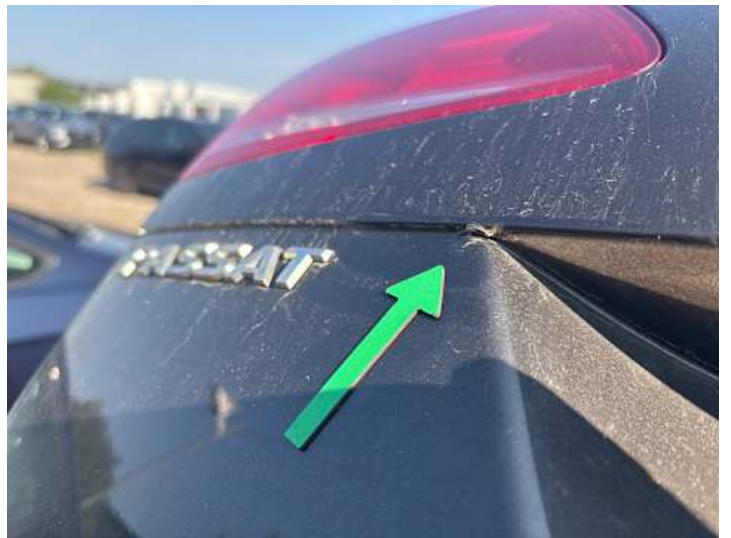
Heckklappe (Rost)

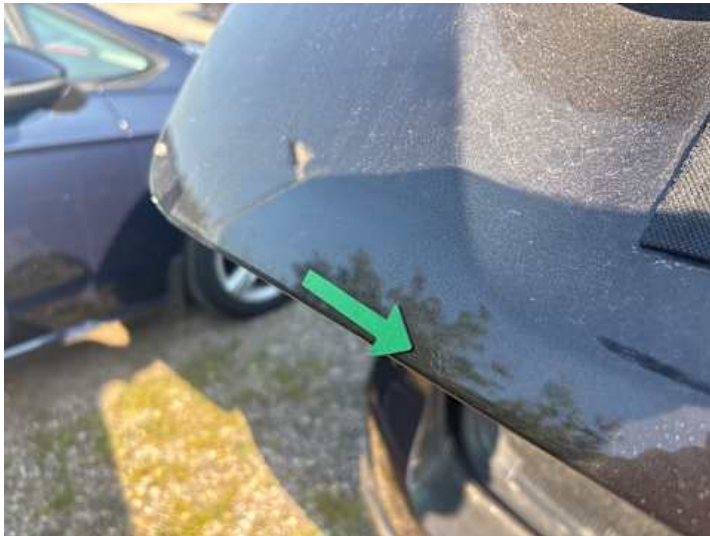
Heckklappe (Rost)

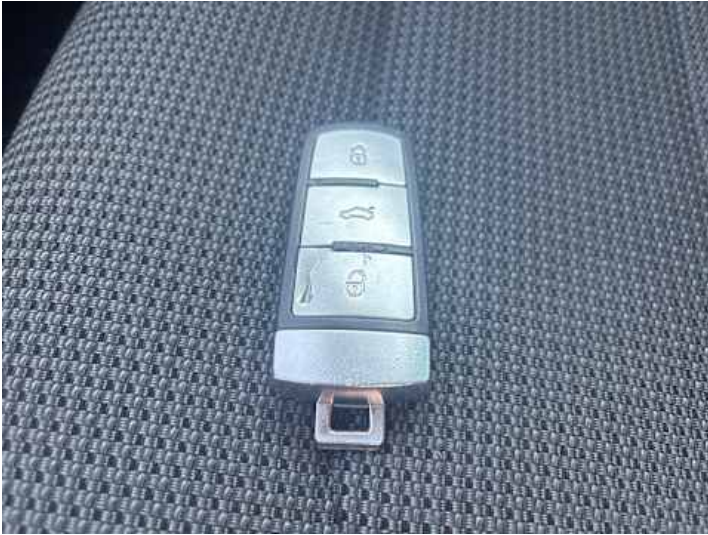
Innenraum (Diverse Schäden)

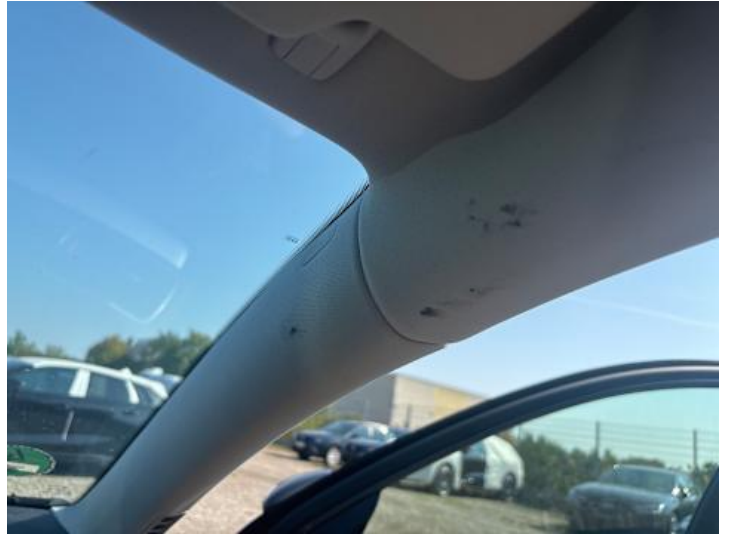
Innenraum (Brandloch)

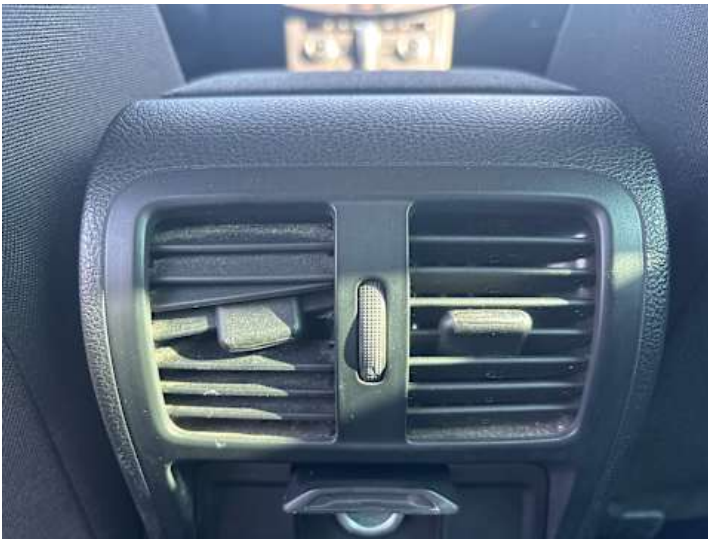
Innenraum (Riss/Bruch)
