## Volkswagen Bora Lim. Highline

EZ 09/2000 | Limousine | Benzin | Schaltgetriebe | 178.117km  
Besteuerung: Differenzbesteuert (§25a UStG)  
Fahrzeugstandort: 34\*\*\*  
Fahrzeug aufgenommen am: 05.08.2026

# Hinweise zum Zustandsbericht

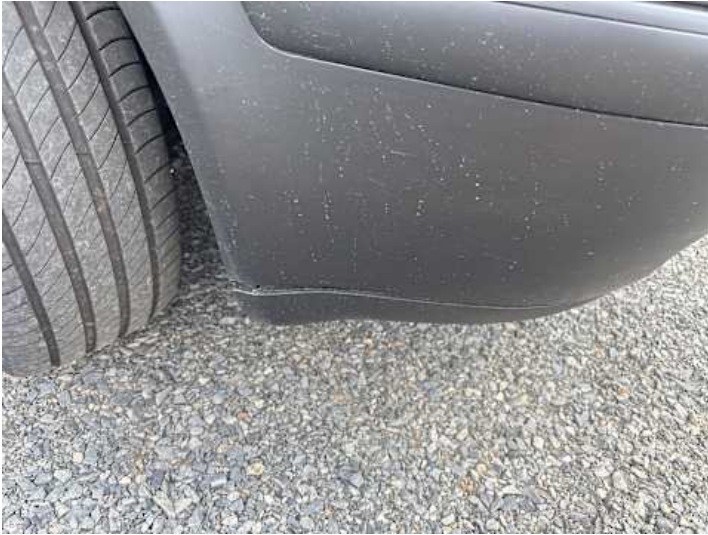
Stoßstange vorne (Spaltmaße ungenau)

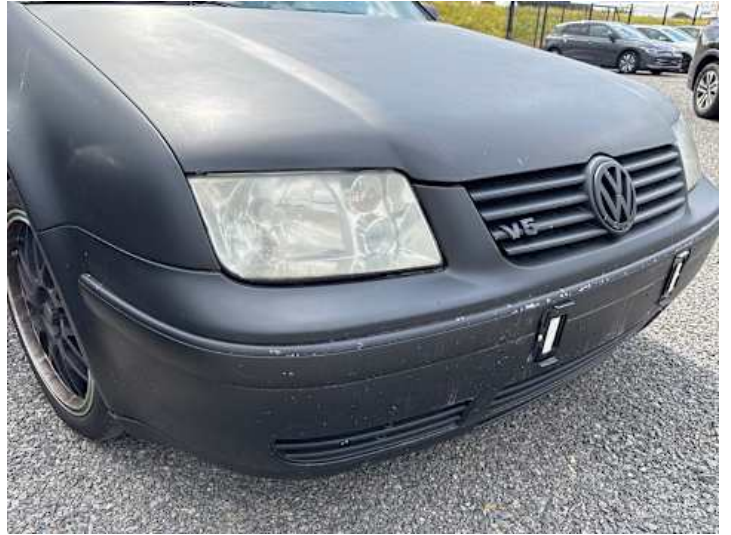
Stoßstange vorne (Lackschaden)

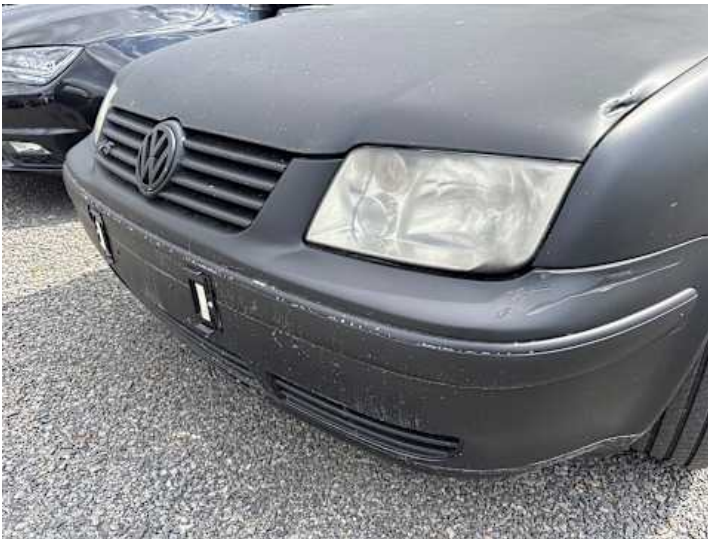
Stoßstange vorne (Lackschaden)

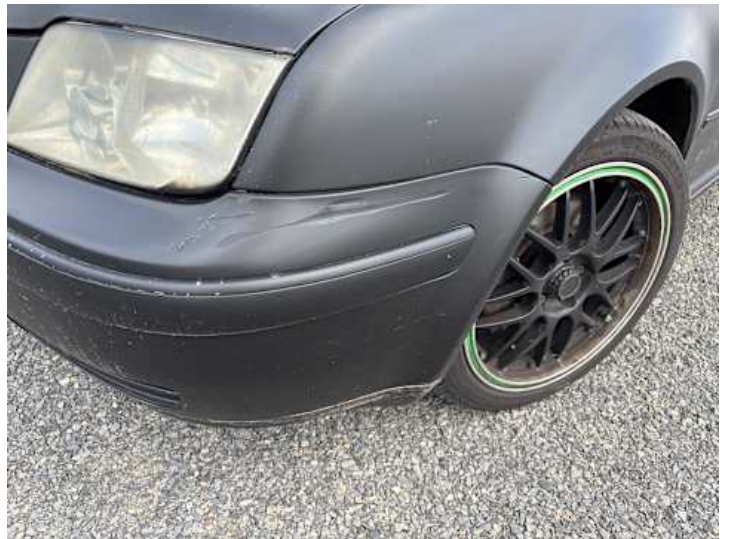
Stoßstange vorne (Kratzer, Verformung, Spaltmaße ungenau)

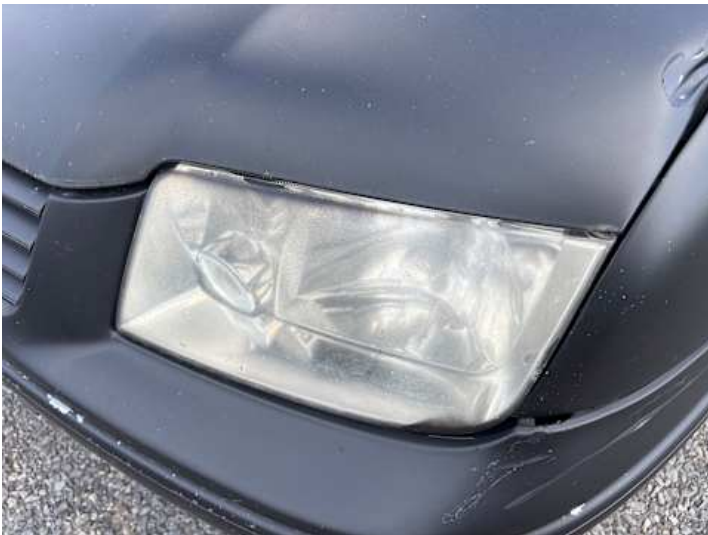
Scheinwerfer (links) (Blind)

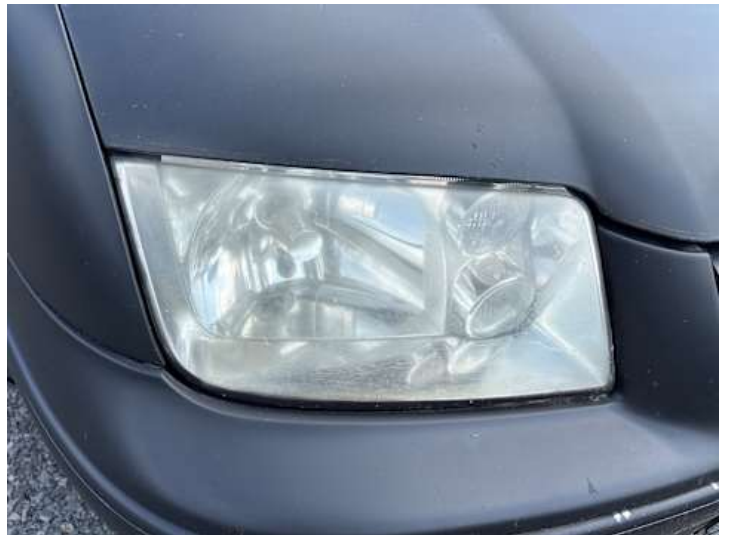
Scheinwerfer (rechts) (Blind)

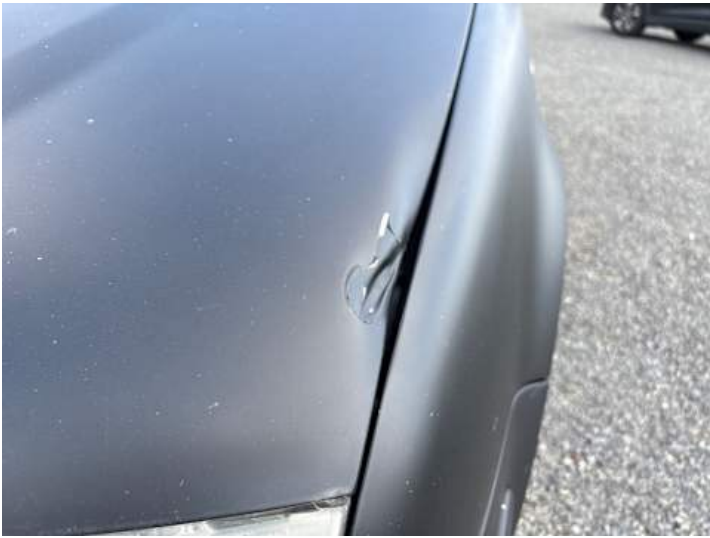
Motorhaube (Verformung)

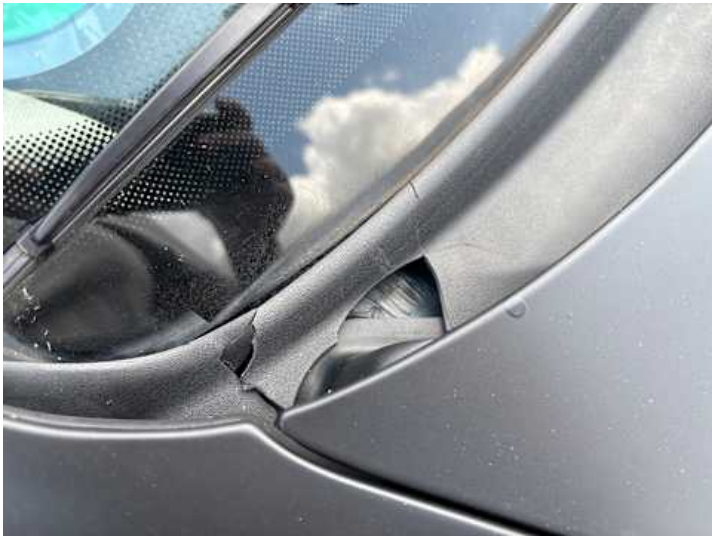
Windschutzscheibe (Riss/Bruch)

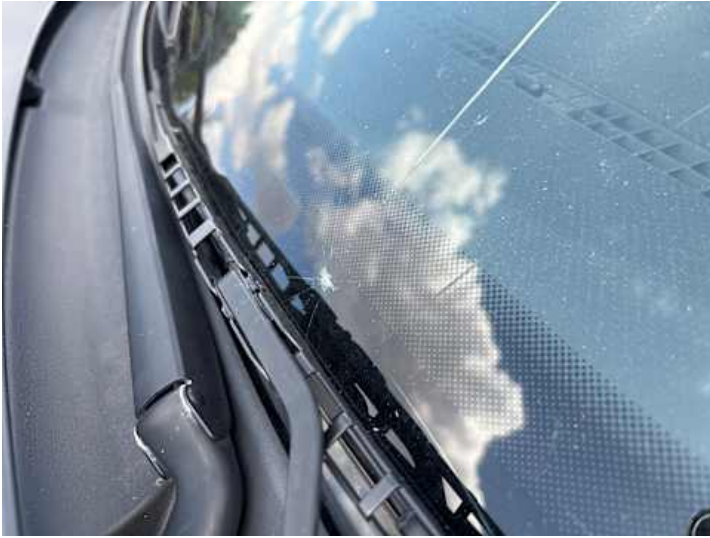
Windschutzscheibe (Riss/Bruch)

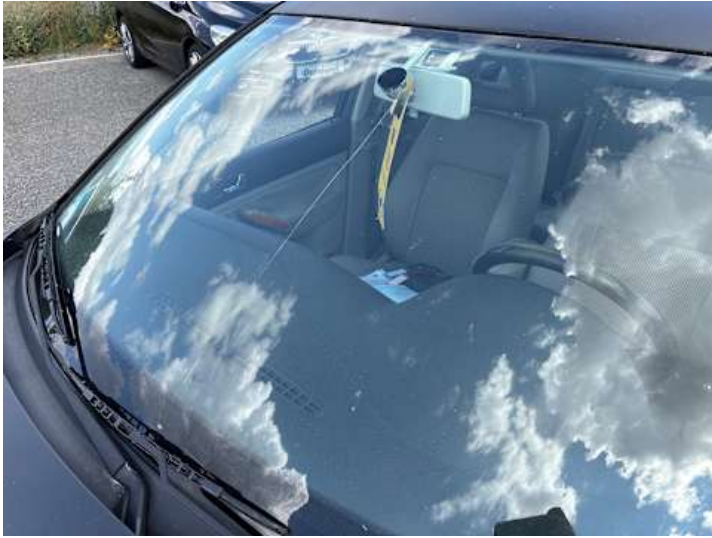
Windschutzscheibe (Riss/Bruch)

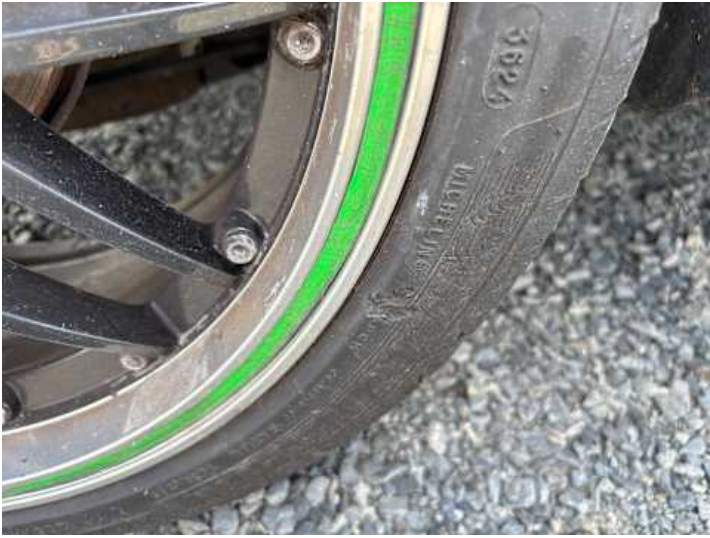
Rad (Riss/Bruch)

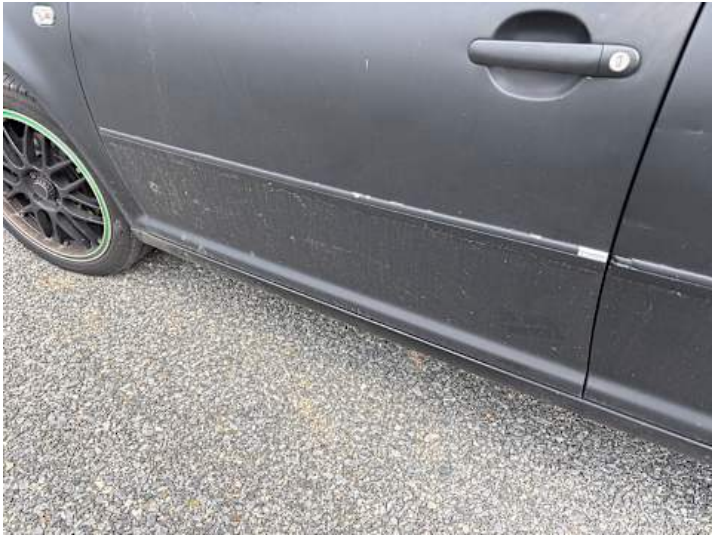
Fahrtür (Lackschaden)

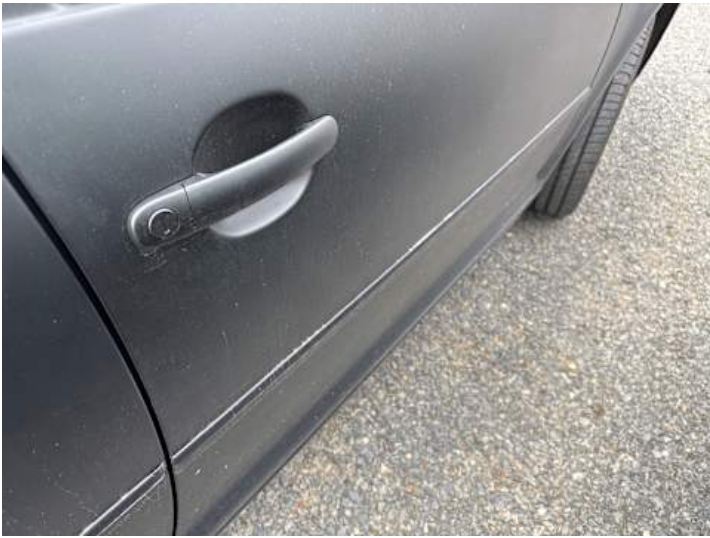
Beifahrertür (Lackschaden)

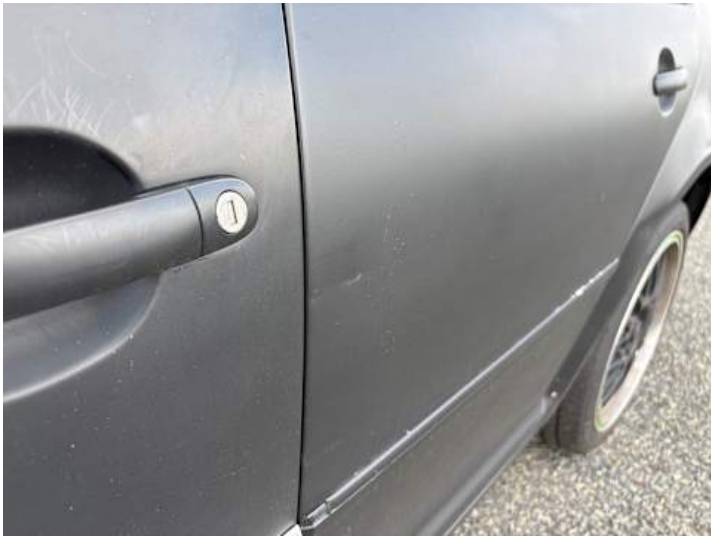
Türe hinten links (Delle)

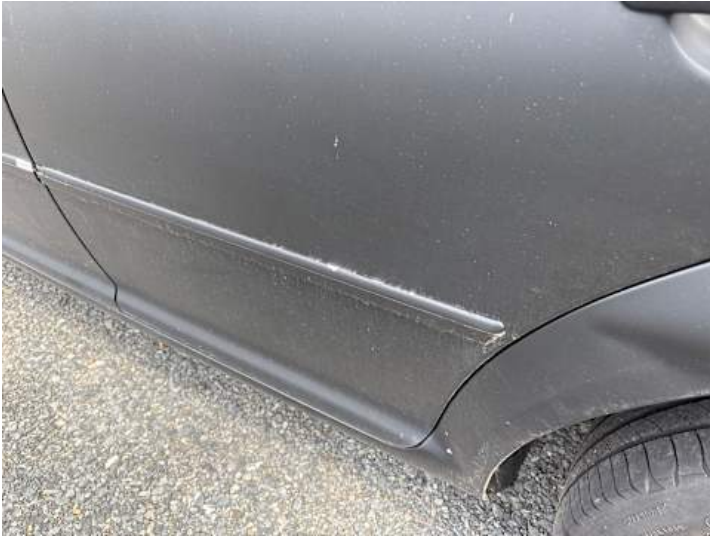
Türe hinten links (Lackschaden)

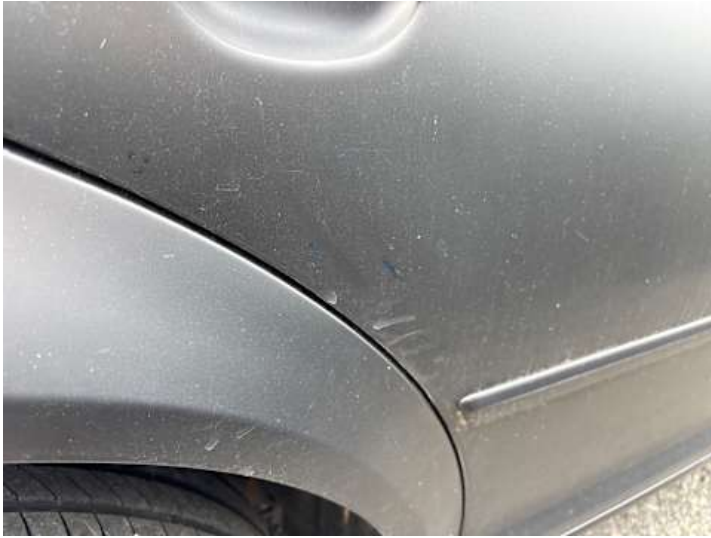
Türe hinten rechts (Kratzer, Lackschaden)

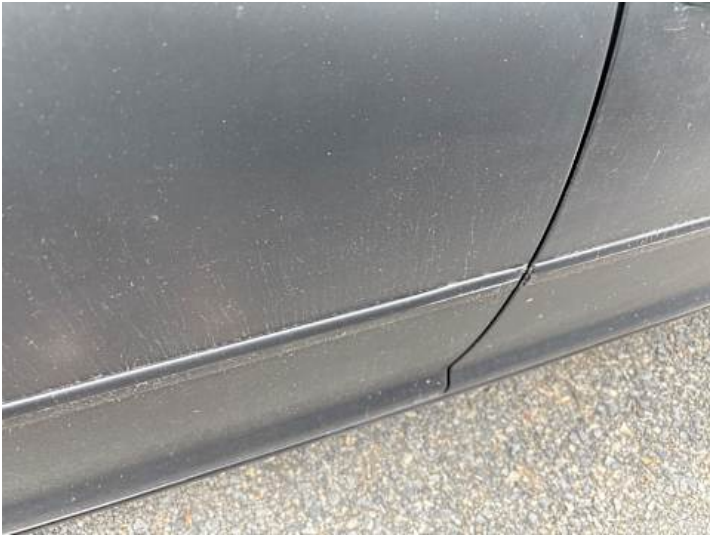
Türe hinten rechts (Lackschaden)

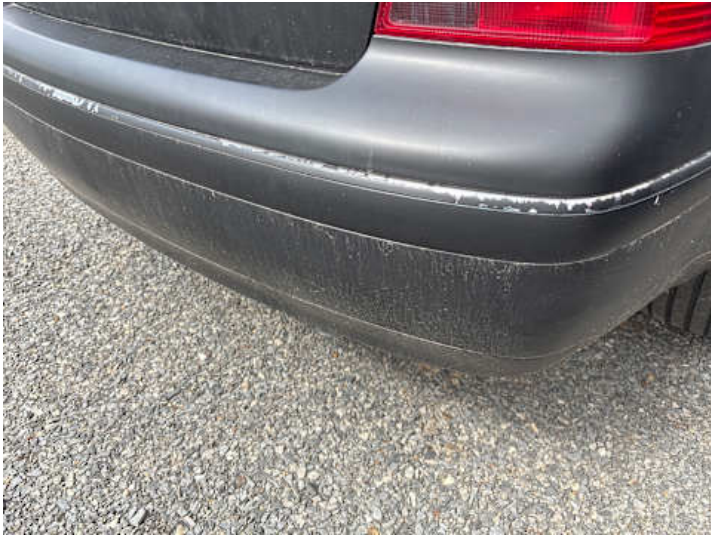
Stoßstange hinten (Lackschaden)

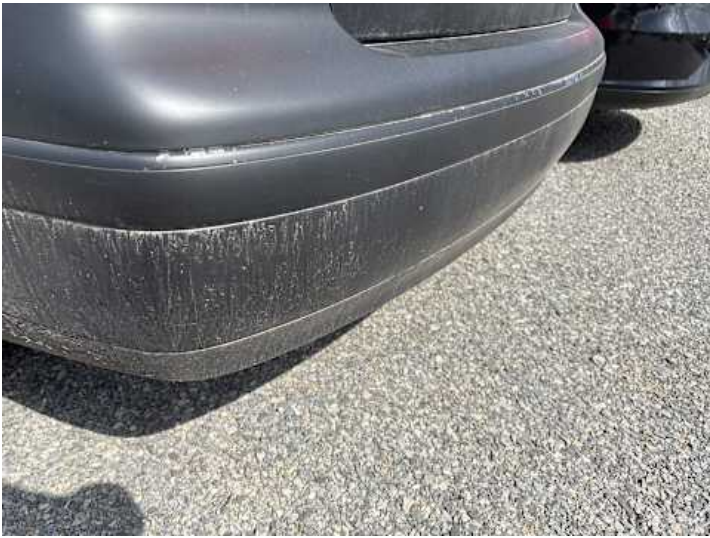
Stoßstange hinten (Lackschaden)

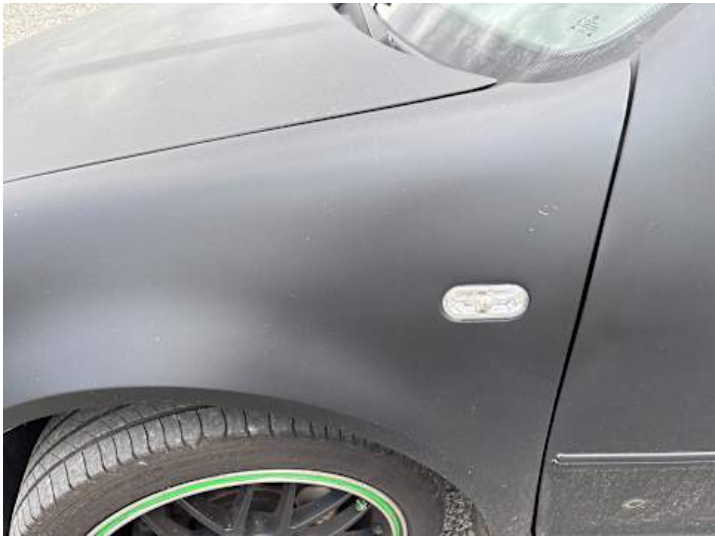
Kotflügel vorne links (Kratzer)

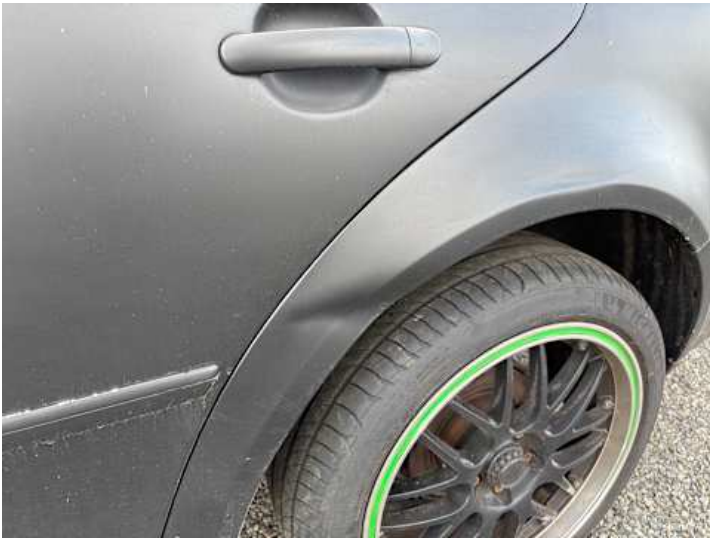
Seitenteil hinten links (Verformung)

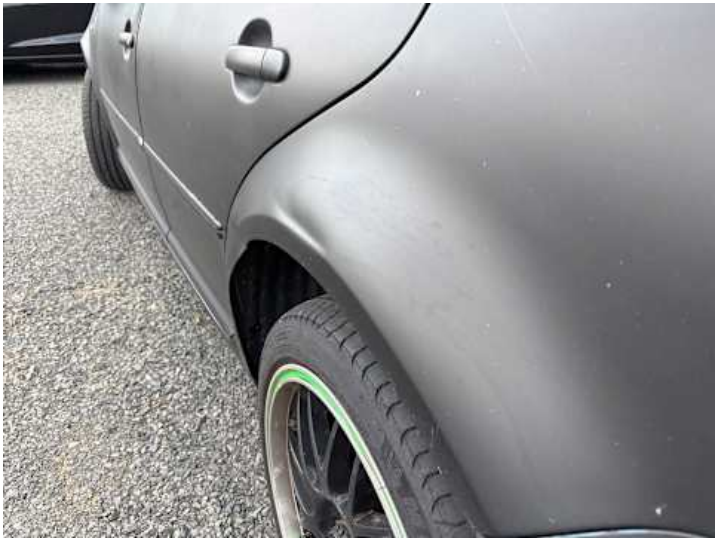
Seitenteil hinten links (Verformung)

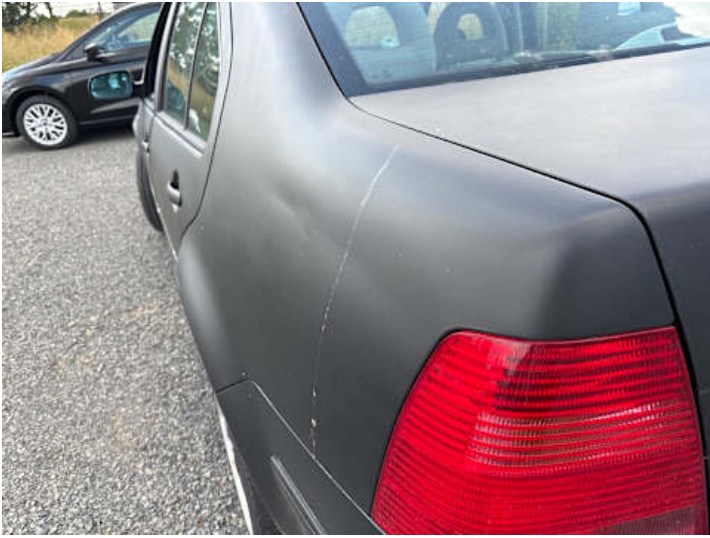
Seitenteil hinten links (Verformung)

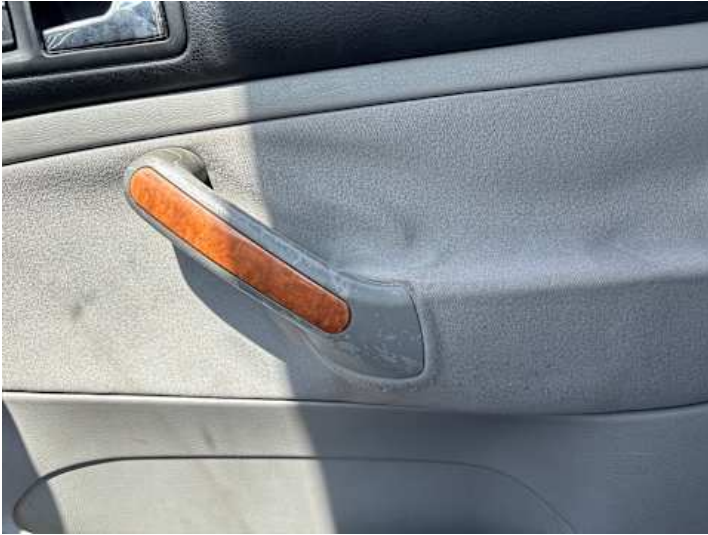
Innenraum (Verschleiß)

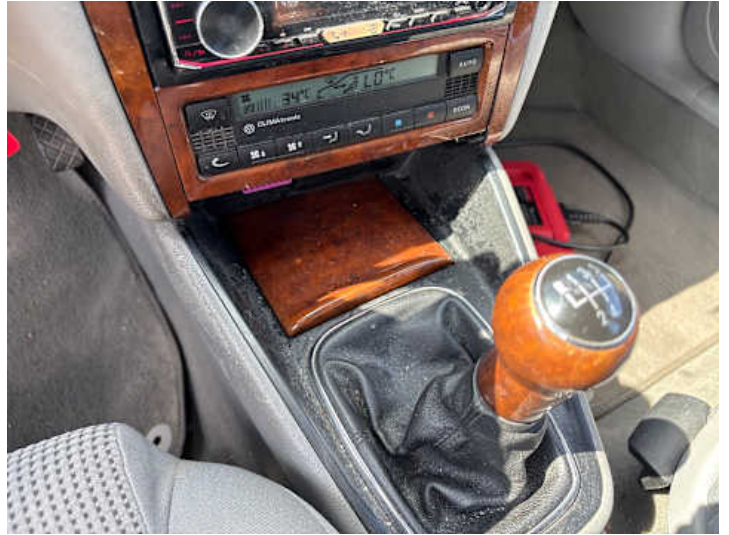
Innenraum (Verschleiß)

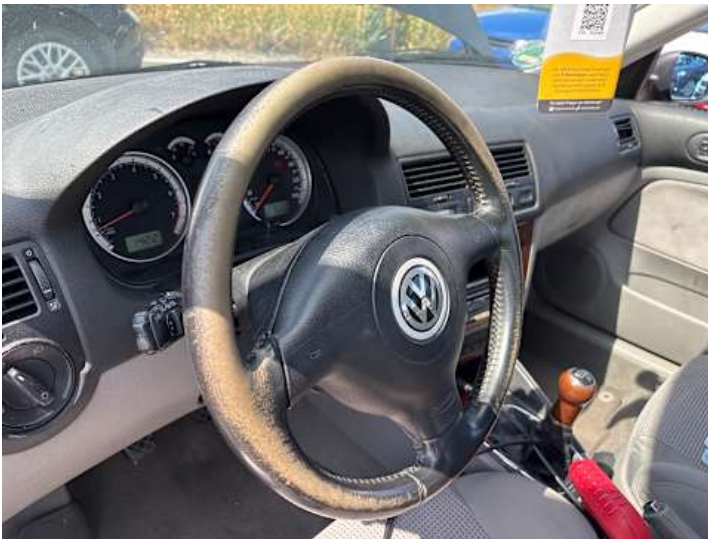
Innenraum (Verschleiß)

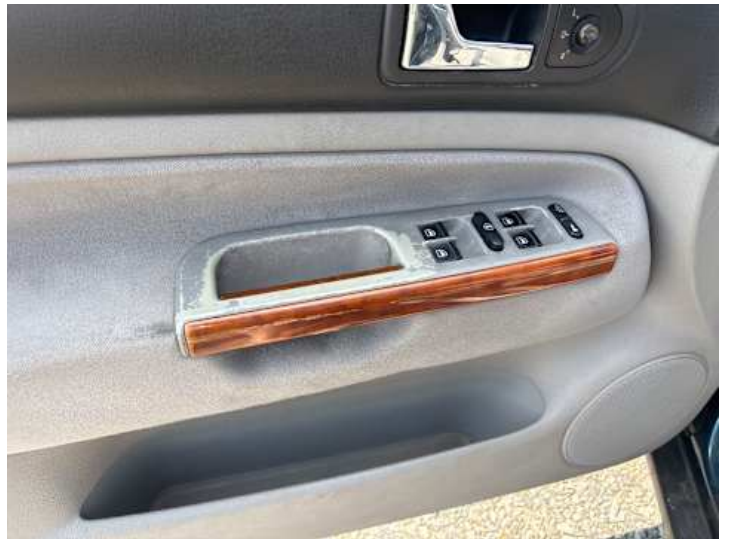
Innenraum (Verschleiß)

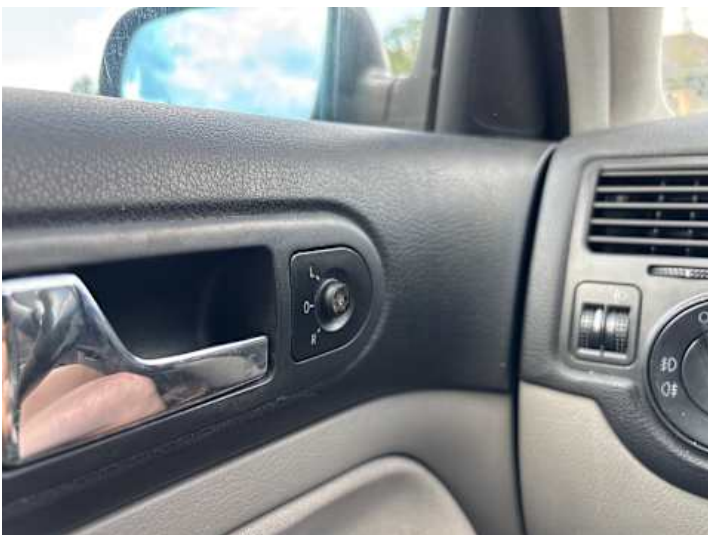
Innenraum (Riss/Bruch)
