## Zustandsbericht ohne Ausstattung

**Kennzeichen****FIN****WVWZZZ3CZEE002844**

| Typ / Verkaufsbez. | Passat Variant<br>(365)(10.2010->2014) /<br>Passat Variant 2.0 TDI<br>Highline BMT | Aufbauart | Kombi |

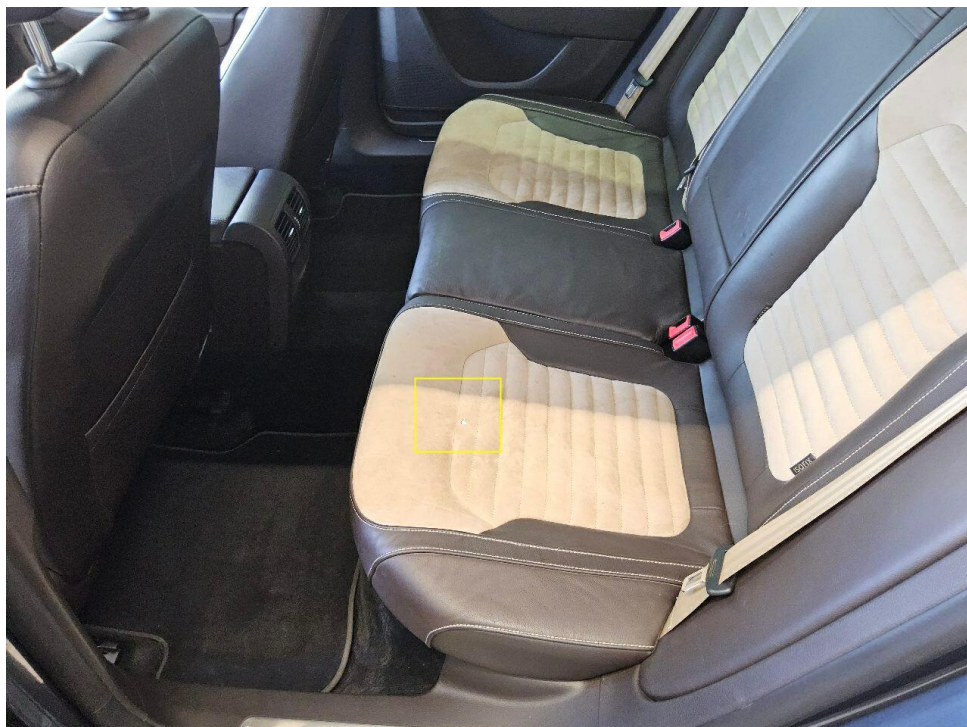
1. Diverse Gebrauchsspuren, Kratzer, Dellen und Umweltbeaufschlagung rundum, (Bild 12, 13, 14, 15, 16, 17, 18, 19, 20, 21)
2. Hauptscheinwerfer links und rechts, Streuscheibe matt, (Bild 22, 23)
3. ungeklärter Flüssigkeitsverlust, prüfen und nach Befund instandsetzen. Kostenerweiterung möglich!, (Bild 24, 25)
4. Sitz hinten links, Brandloch im Sitzpolster, smart repair (Bild 6, 7)
5. Füllflasche Tirefit MHD abgelaufen, erneuern (Bild 8)
6. HU fällig, erneuern

Bild 6 : Sitz hinten links, Brandloch im Sitzpolster

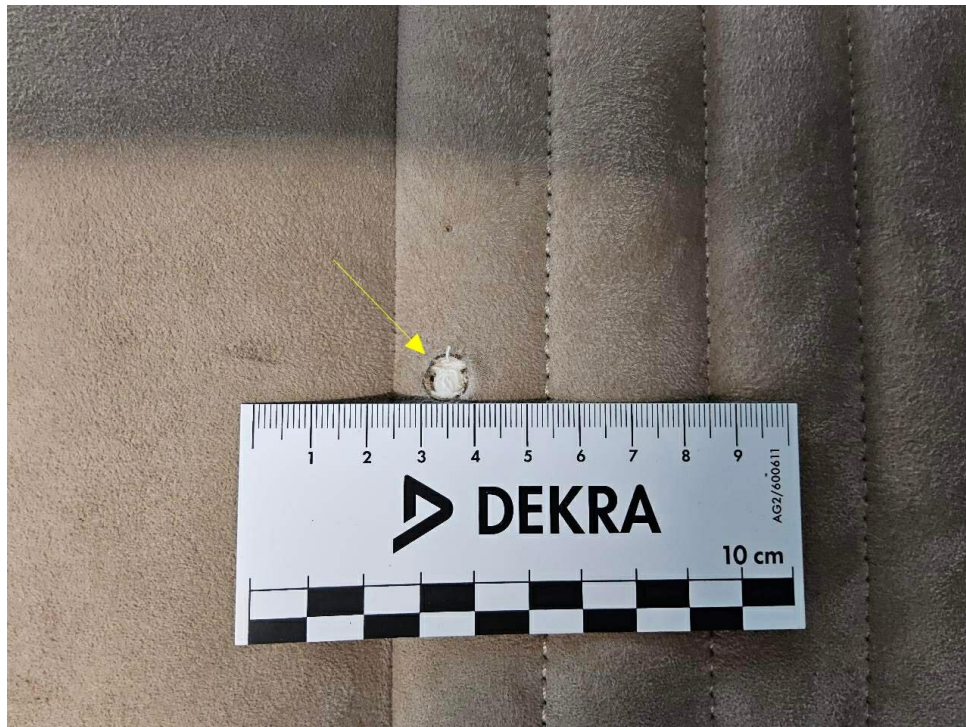
Bild 7 : Sitz hinten links, Brandloch im Sitzpolster

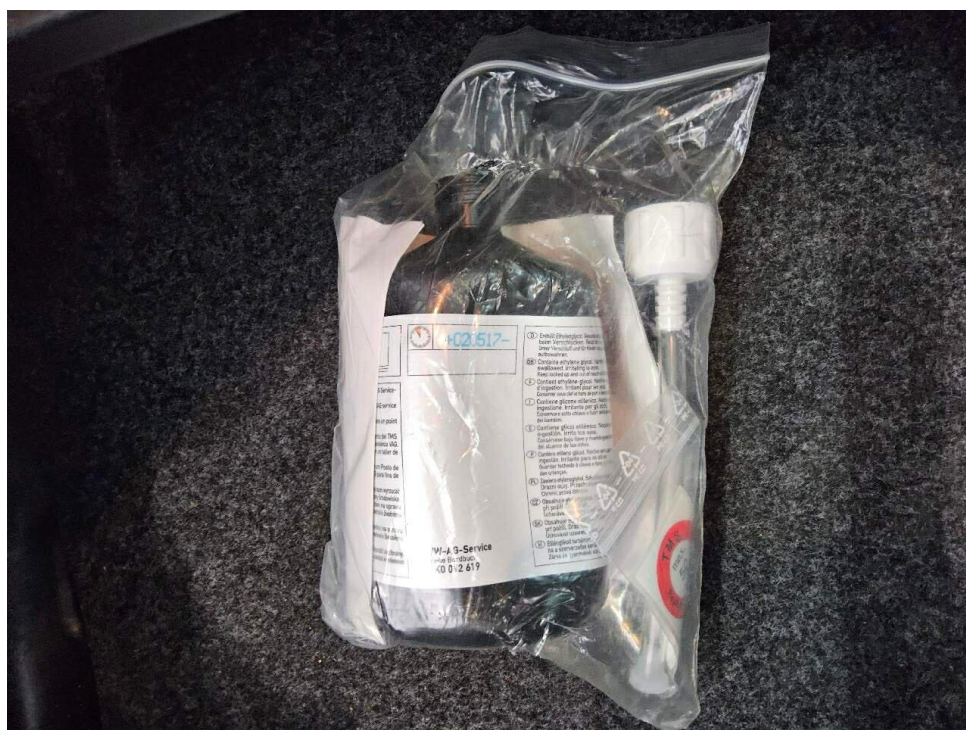
Bild 8 : Füllflasche Tirefit MHD abgelaufen

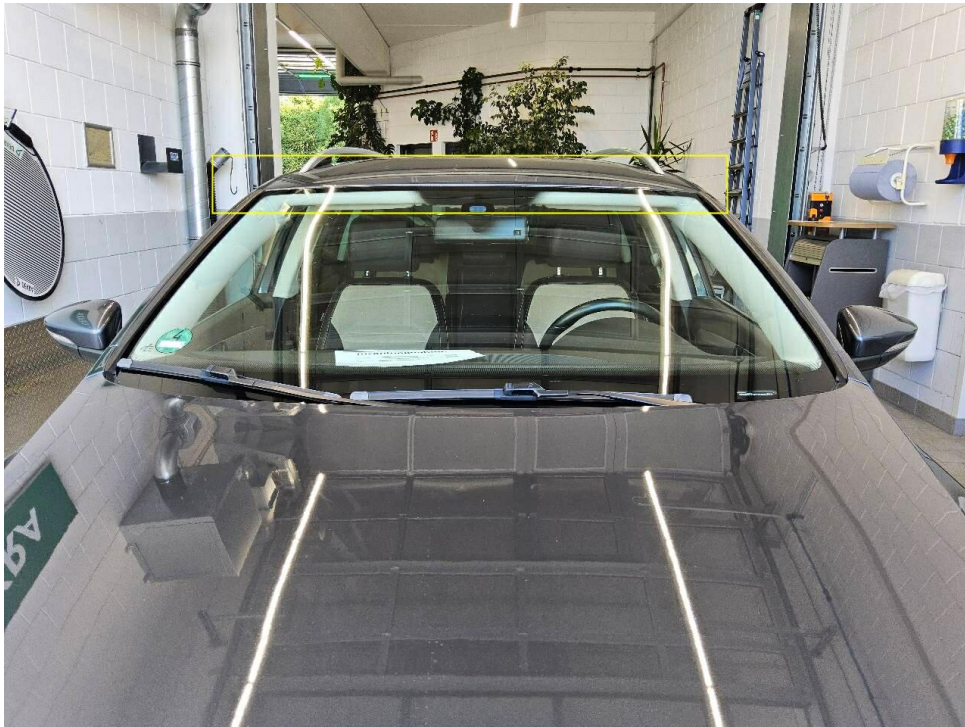
Windschutzscheibe, Klebeverbindung löst sich im Randbereich, (Bild 9, 10, 11)

Bild 9 : Windschutzscheibe, Klebeverbindung löst sich im Randbereich

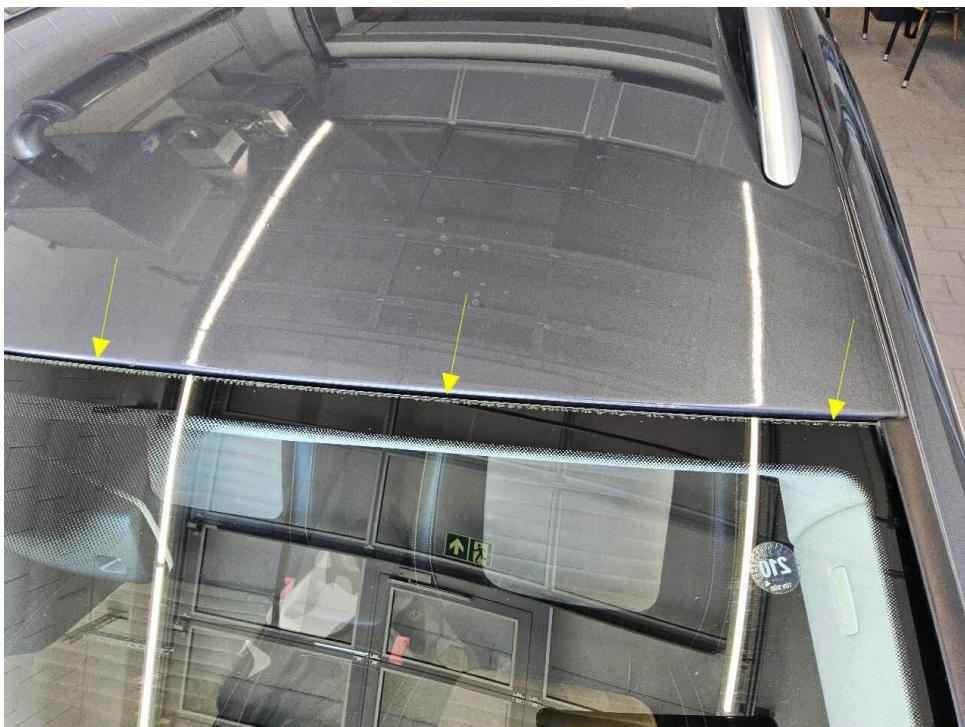
Bild 10 : Windschutzscheibe, Klebeverbindung löst sich im Randbereich

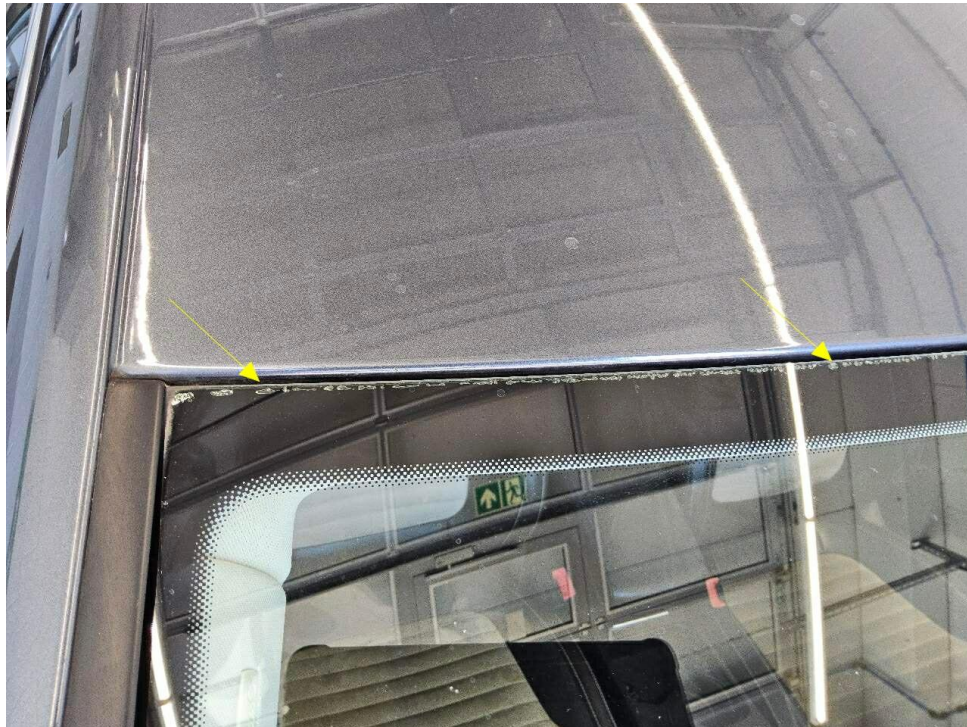
Bild 11 : Windschutzscheibe, Klebeverbindung löst sich im Randbereich

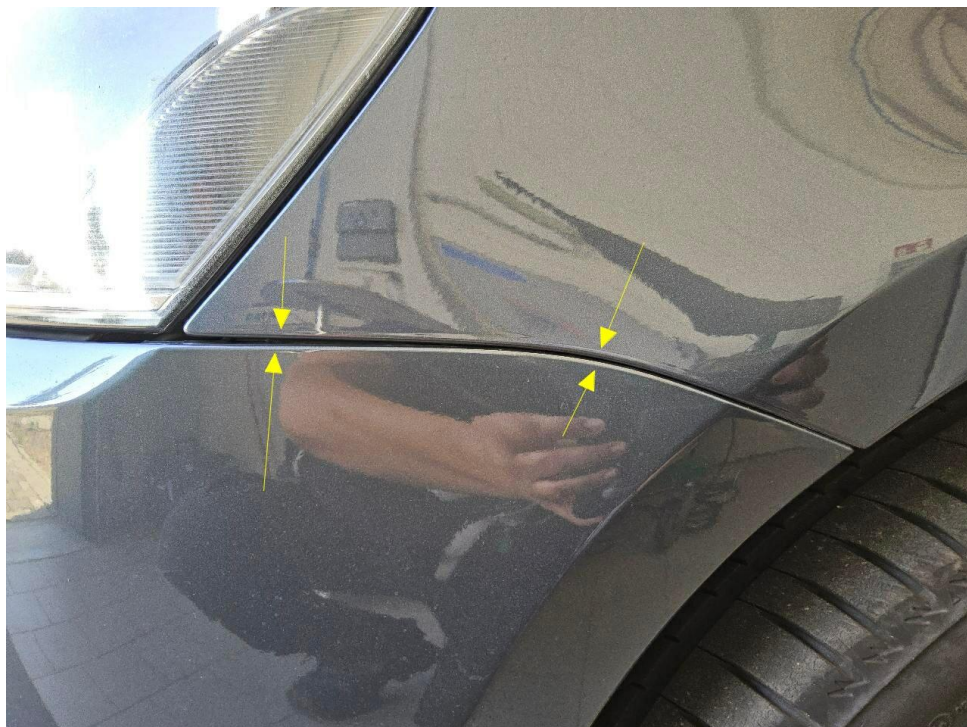
Bild 12 : Diverse Gebrauchsspuren, Kratzer, Dellen und Umweltbeaufschlagung rundum Stoßfänger vorne, Spaltmaß vorhanden

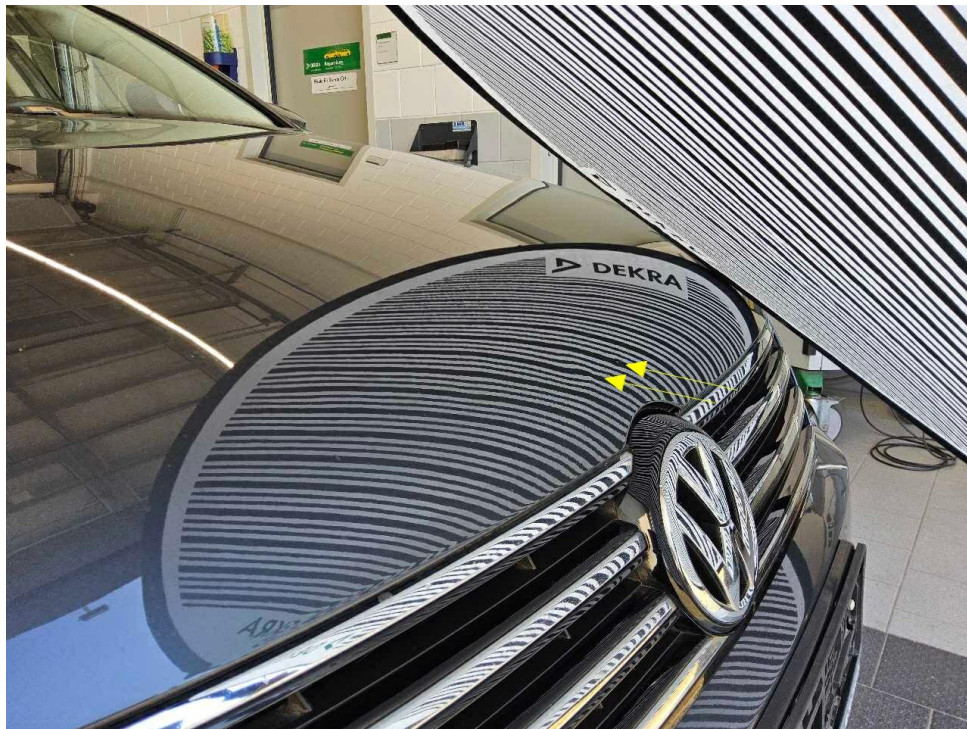
Bild 13 : Diverse Gebrauchsspuren, Kratzer, Dellen und Umweltbeaufschlagung rundum Motorhaube mehrmals eingedellt

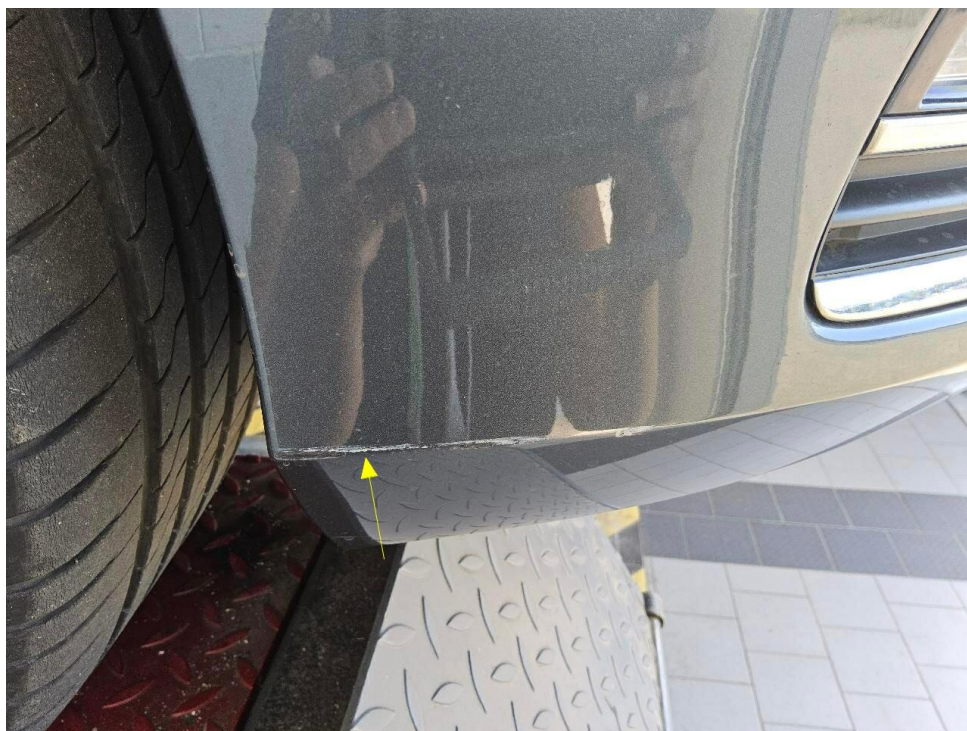
Bild 14 : Diverse Gebrauchsspuren, Kratzer, Dellen und Umweltbeaufschlagung rundum Stoßfänger vorne verschrammt

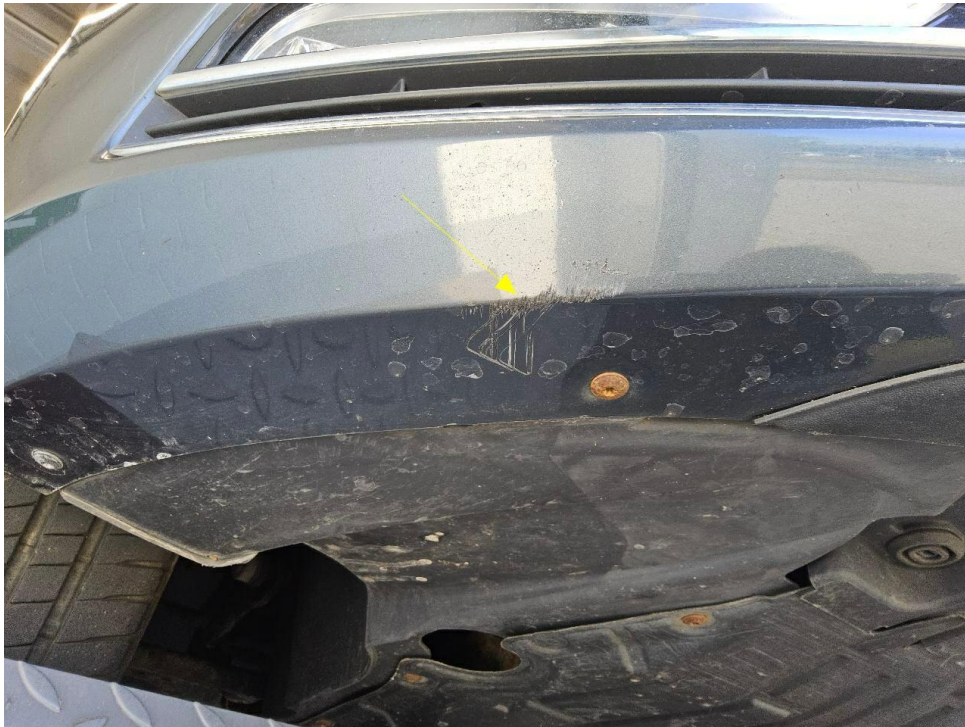
Bild 15 : Diverse Gebrauchsspuren, Kratzer, Dellen und Umweltbeaufschlagung rundum Stoßfänger vorne verschrammt

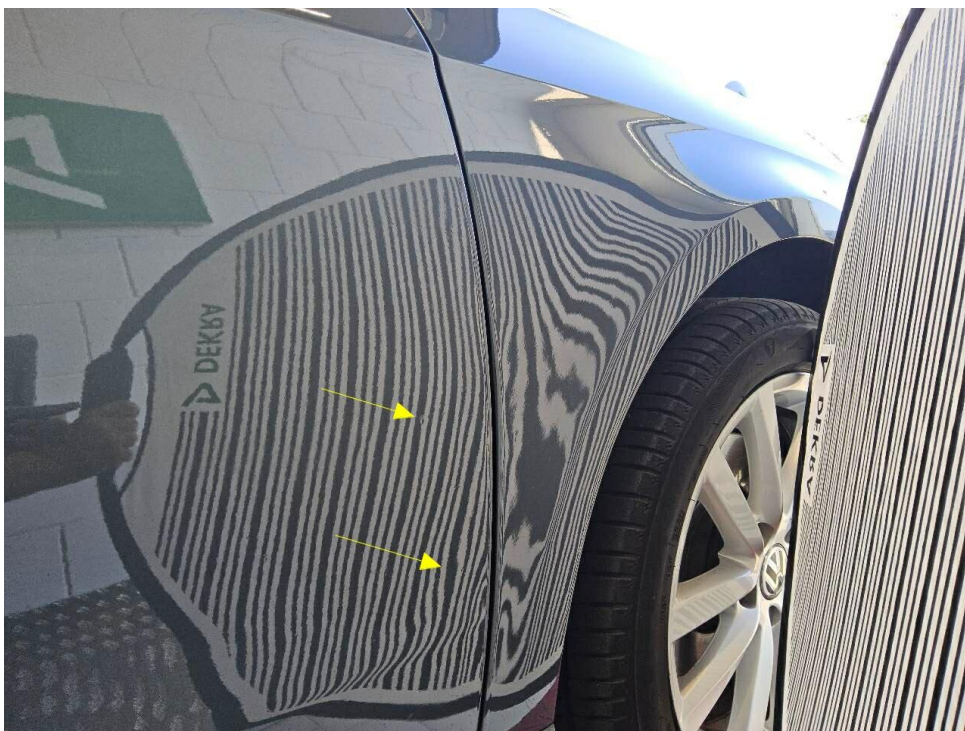
Bild 16 : Diverse Gebrauchsspuren, Kratzer, Dellen und Umweltbeaufschlagung rundum Tür vorne rechts leicht eingedellt

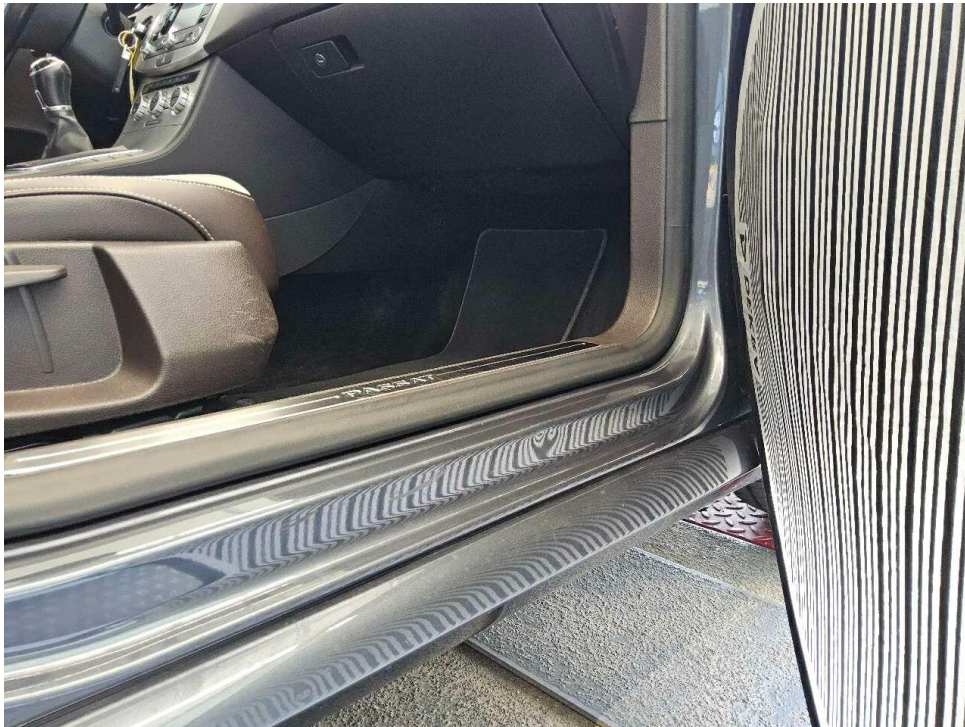
Bild 17 : Diverse Gebrauchsspuren, Kratzer, Dellen und Umweltbeaufschlagung rundum

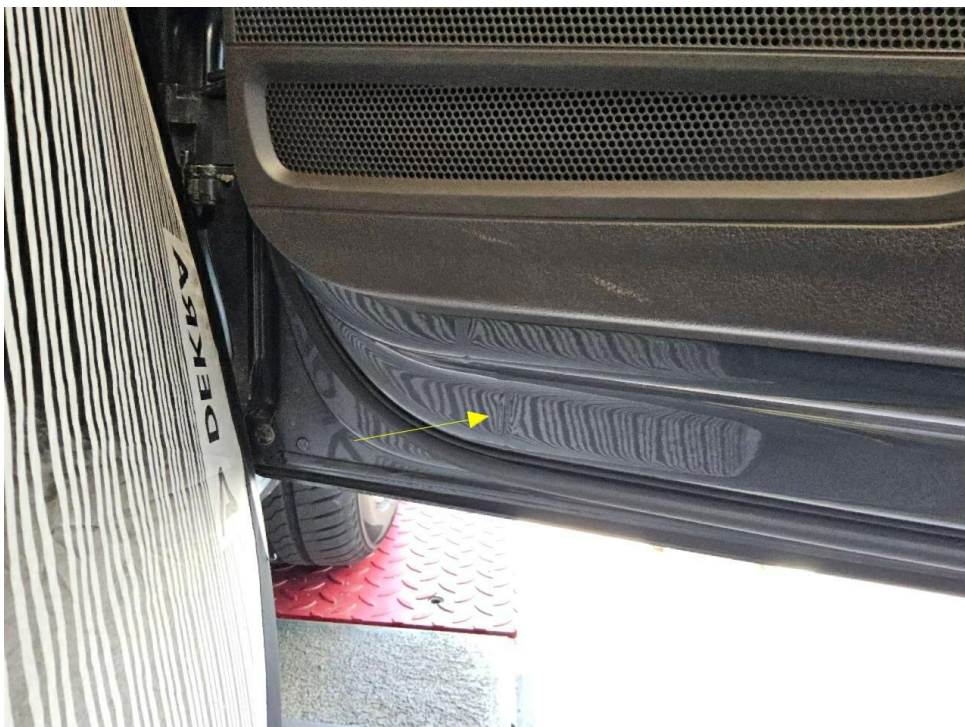
Bild 18 : Diverse Gebrauchsspuren, Kratzer, Dellen und Umweltbeaufschlagung rundum  
Tür vorne rechts, Innenbereich eingedellt

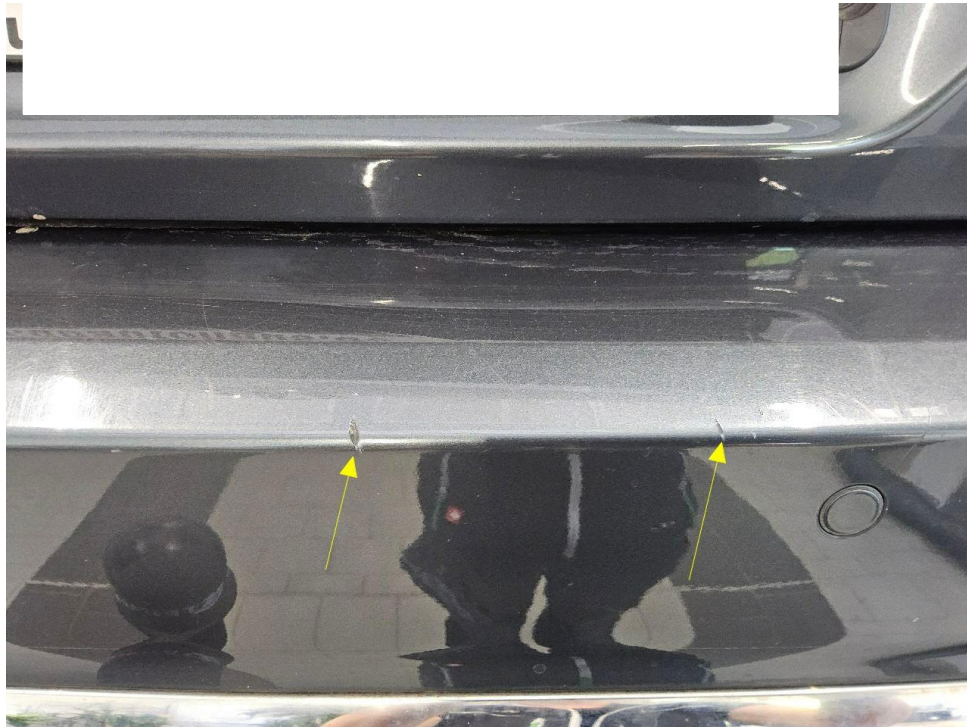
Bild 19 : Diverse Gebrauchsspuren, Kratzer, Dellen und Umweltbeaufschlagung rundum Stoßfänger hinten, verschrammt

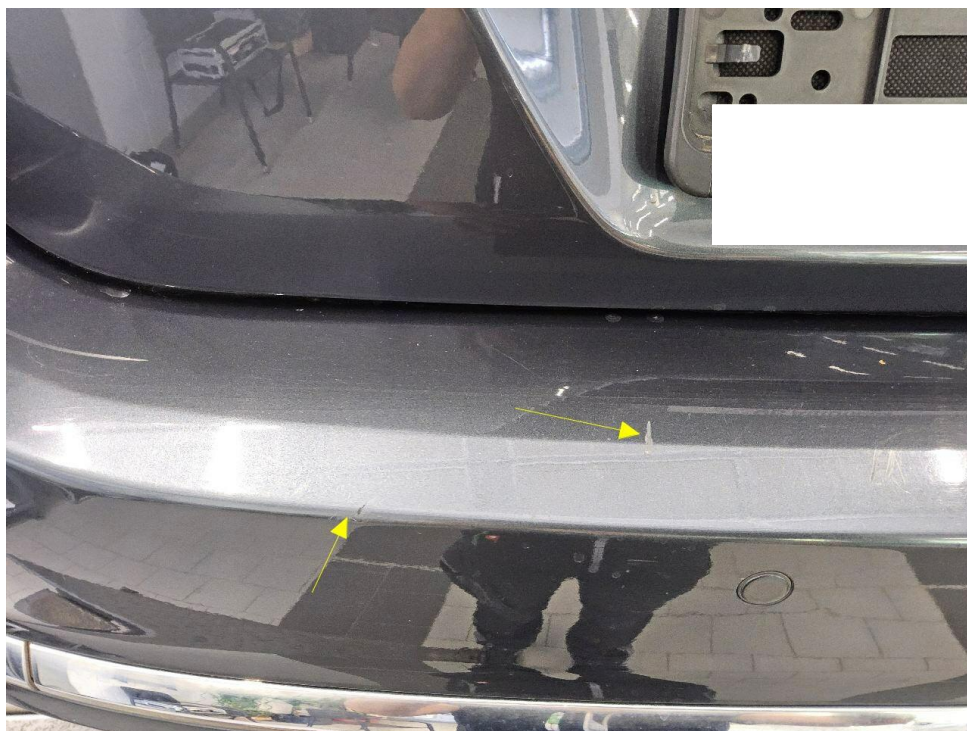
Bild 20 : Diverse Gebrauchsspuren, Kratzer, Dellen und Umweltbeaufschlagung rundum Stoßfänger hinten, verschrammt

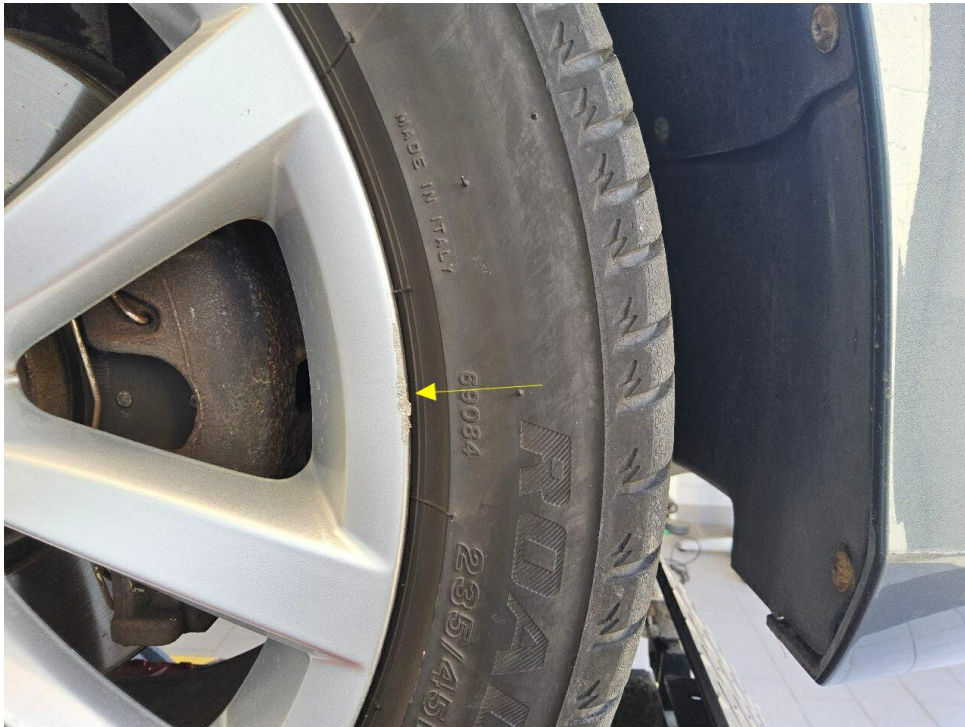
Bild 21 : Diverse Gebrauchsspuren, Kratzer, Dellen und Umweltbeaufschlagung rundum Felge hinten links verschrammt

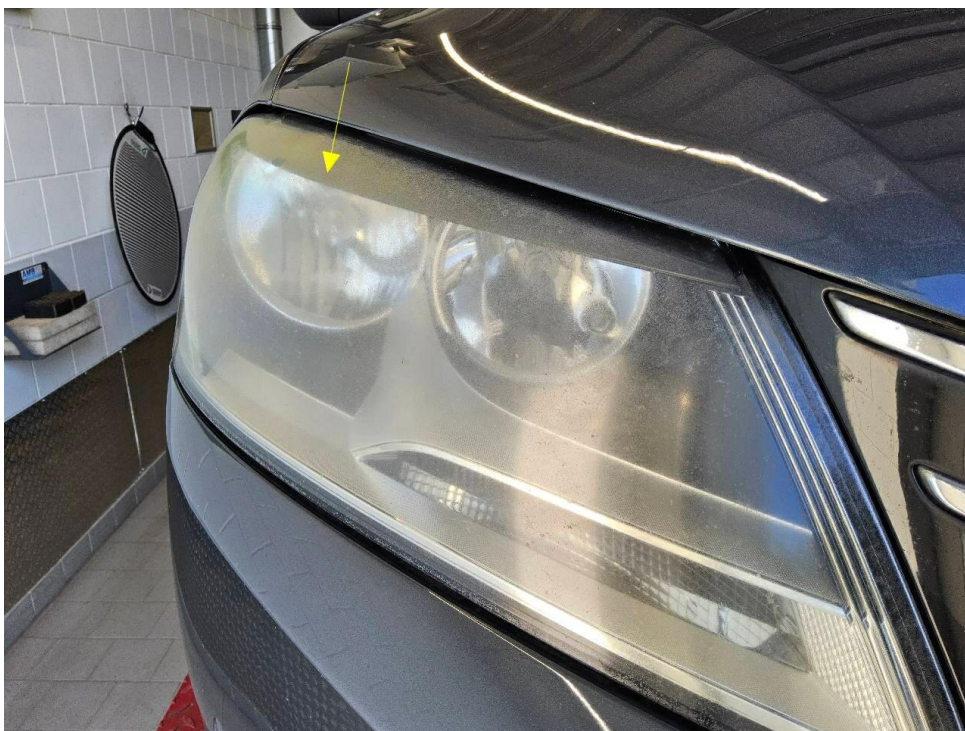
Bild 22 : Hauptscheinwerfer links und rechts, Streuscheibe matt

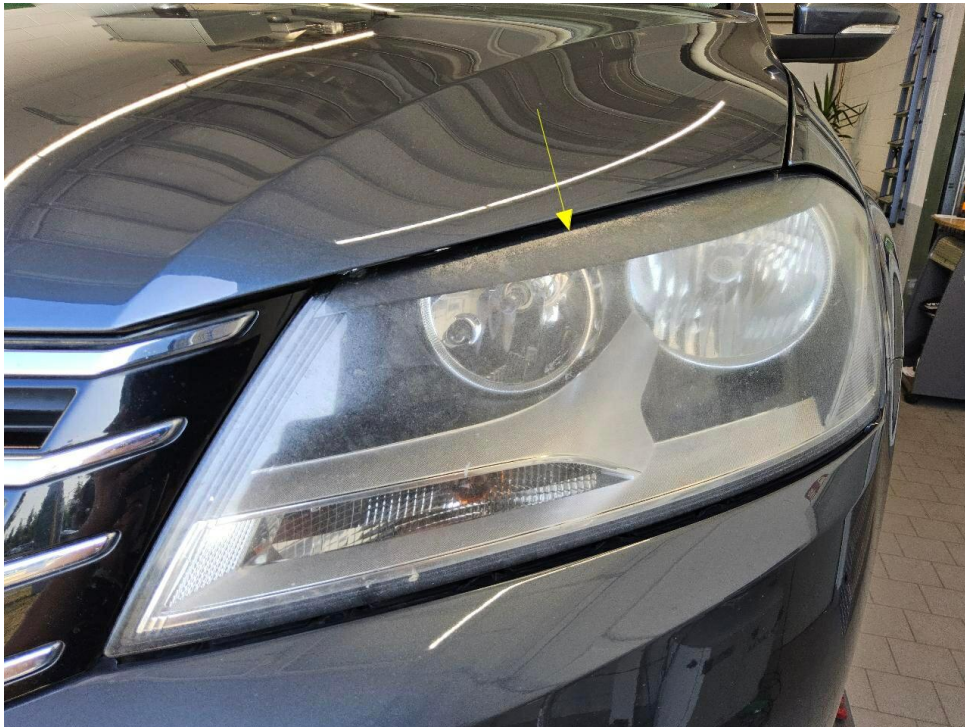
Bild 23 :    Hauptscheinwerfer links und rechts, Streuscheibe matt

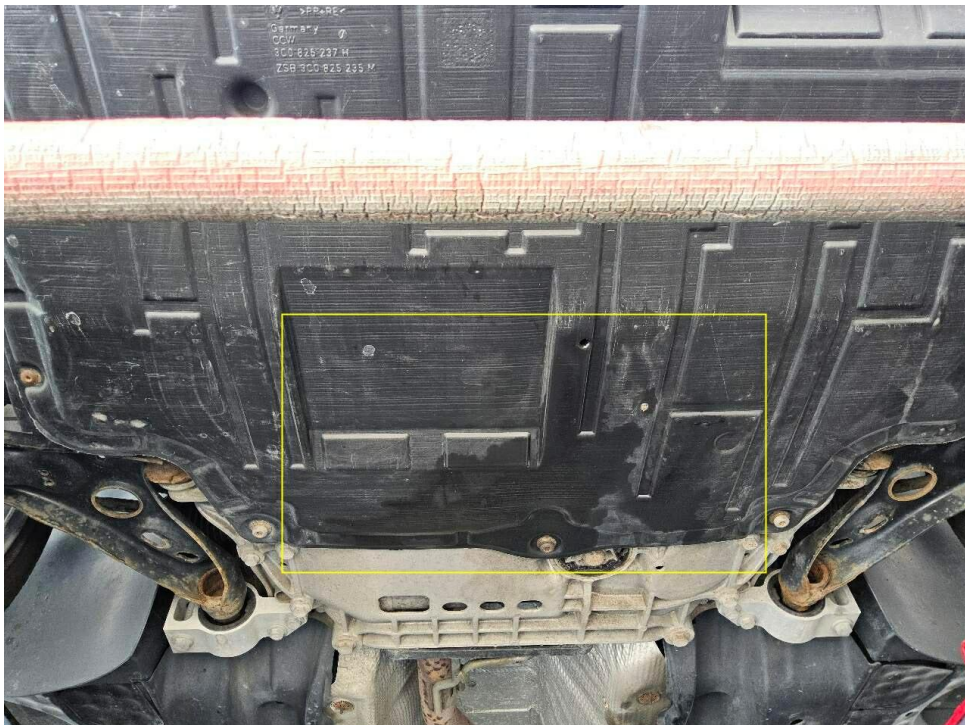
Bild 24 :    ungeklärter Flüssigkeitsverlust, prüfen und nach Befund instandsetzen.  
Kostenerweiterung möglich!

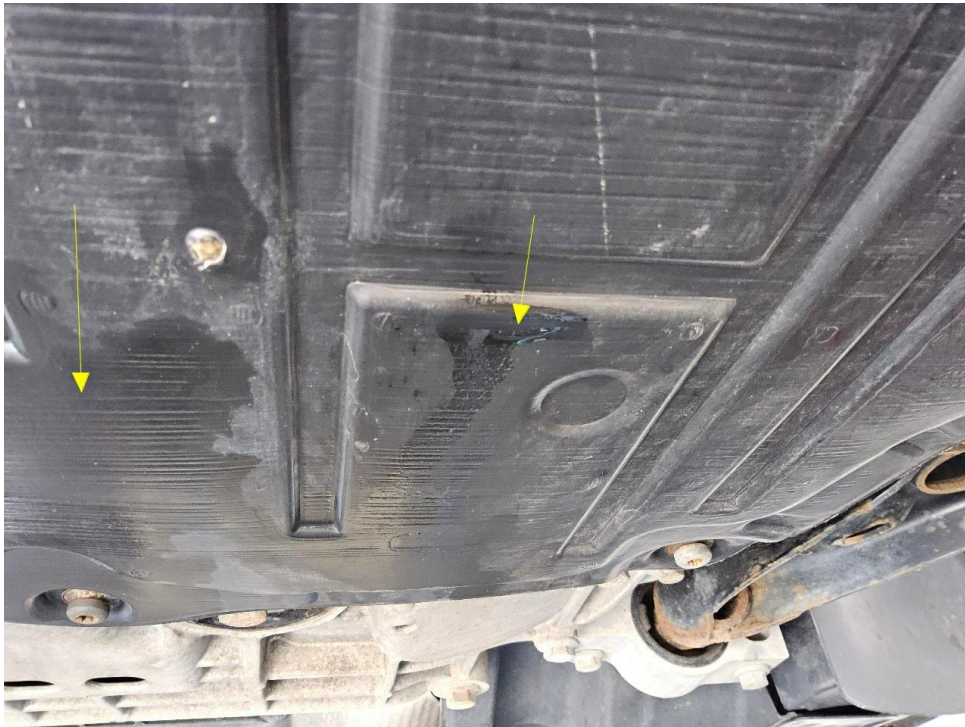
Bild 25 : ungeklärter Flüssigkeitsverlust, prüfen und nach Befund instandsetzen.  
Kostenerweiterung möglich!
