## Honda Jazz 1.2 Trend

EZ 08/2009 | Van | Benzin | Schaltgetriebe | 91.379km  
Besteuerung: Differenzbesteuert (§25a UStG)  
Fahrzeugstandort: 88\*\*\*  
Fahrzeug aufgenommen am: 06.08.2026

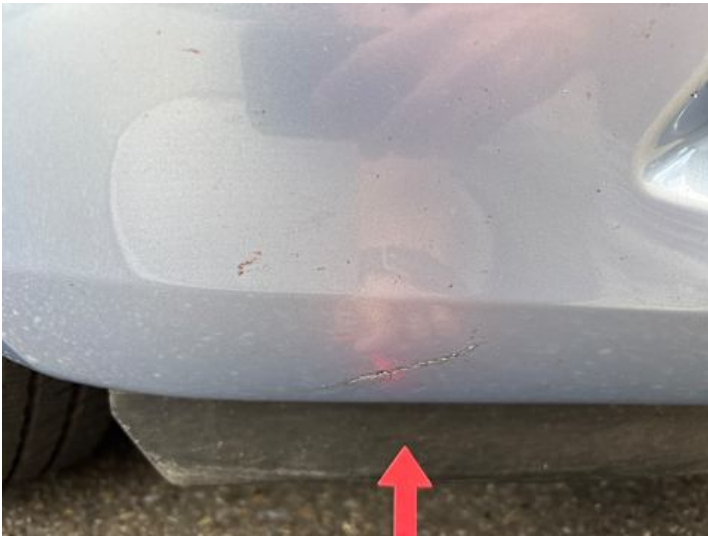
Stoßstange vorne (Kratzer, Unsachgemäß instand gesetzt)

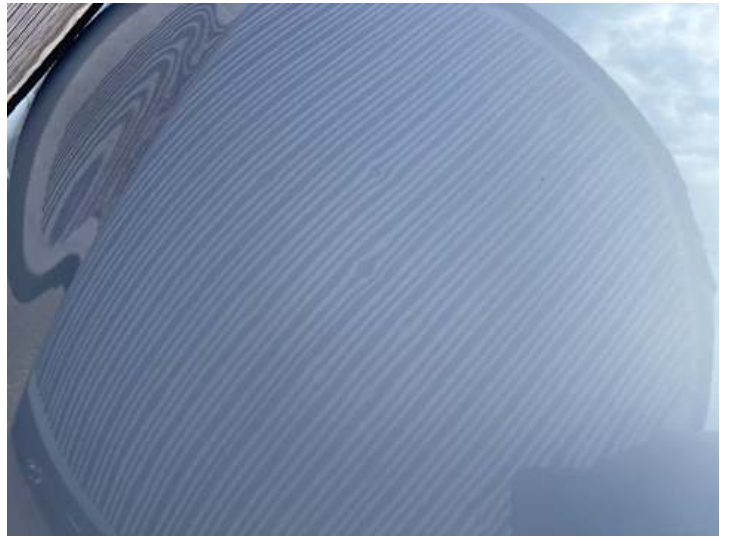
Motorhaube (Delle)

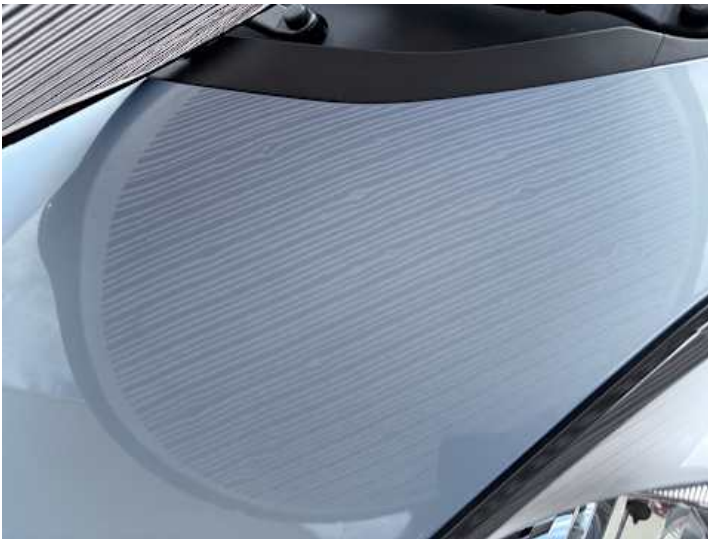
Motorhaube (Delle)

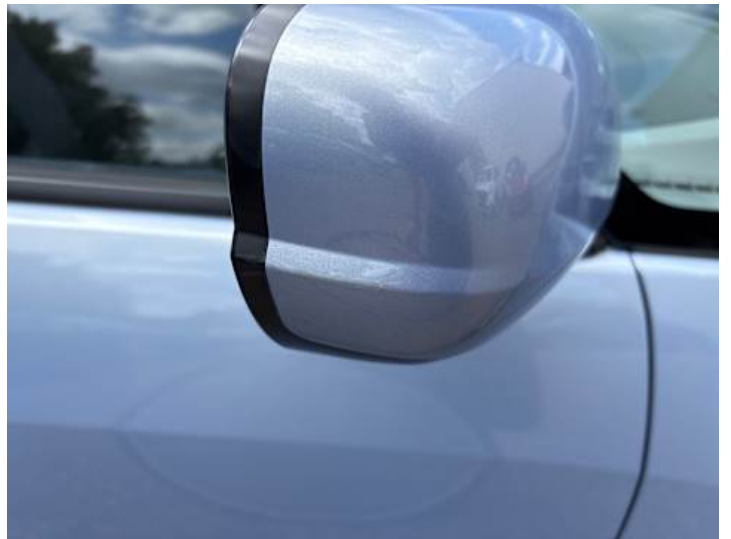
Beifahrertür (Kratzer, Unsachgemäß instand gesetzt)

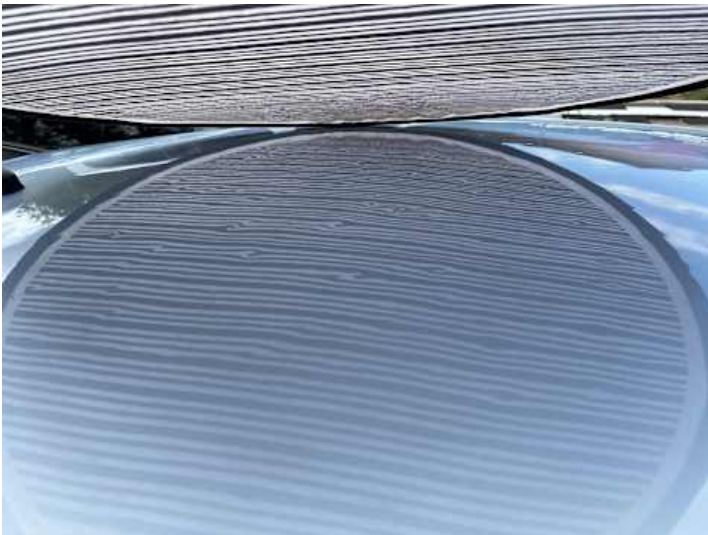
Dach (Delle)

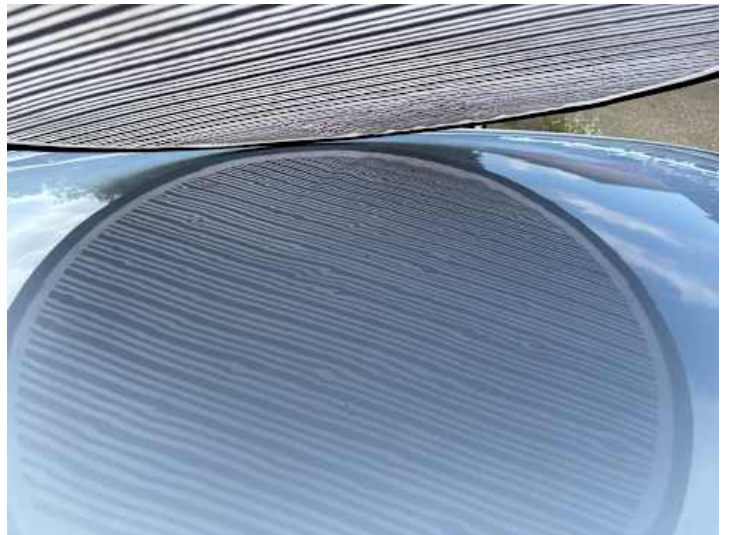
Dach (Delle)

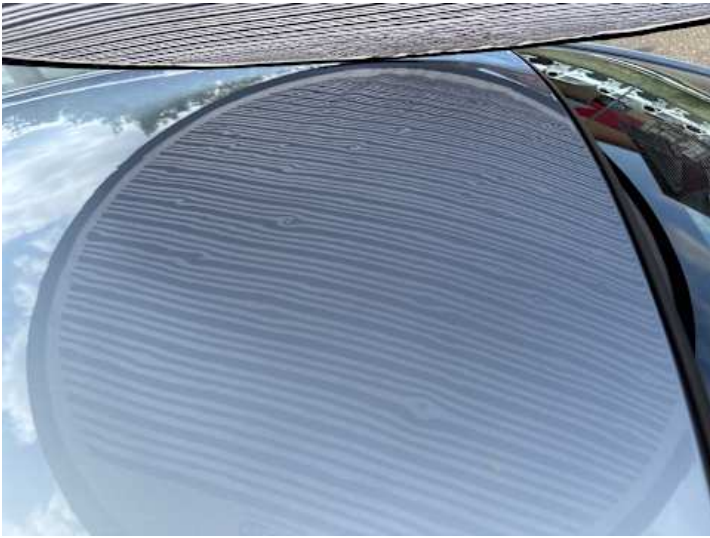
Dach (Delle)

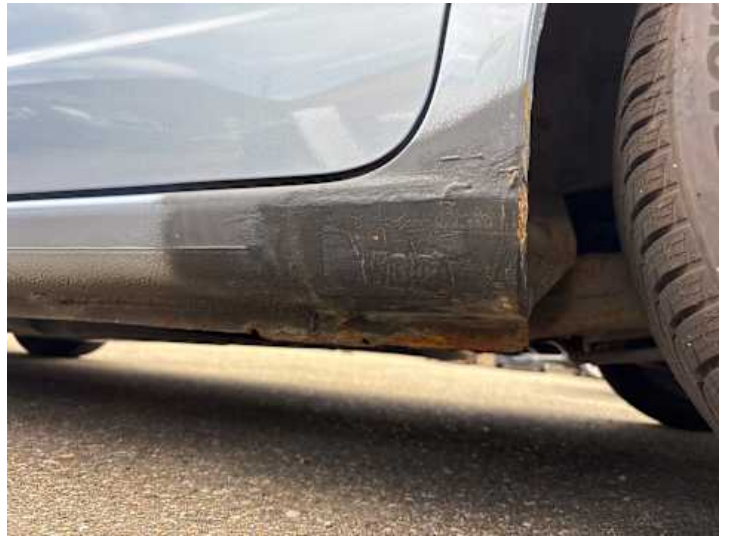
Schweller links (Rost)

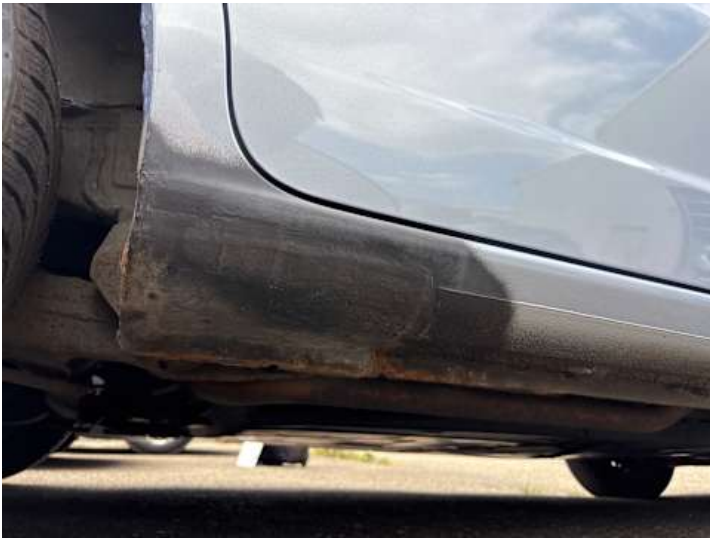
Schweller rechts (Rost, Lackschaden)

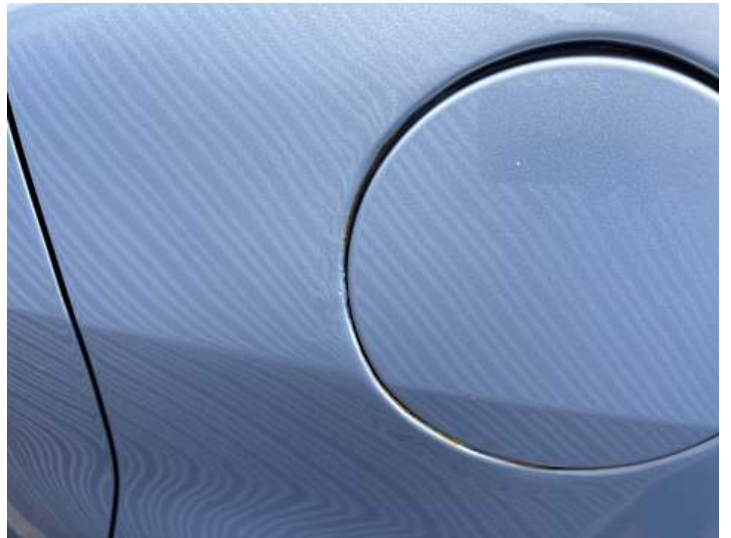
| Fahrzeugteil | Lackschichtdicke (in µm) | Fahrzeugteil | Lackschichtdicke (in µm) |
|---|---|---|---|
| Seitenteil hinten links | 235 | Seitenteil hinten rechts | 135 |

Seitenteil hinten links (Rost)

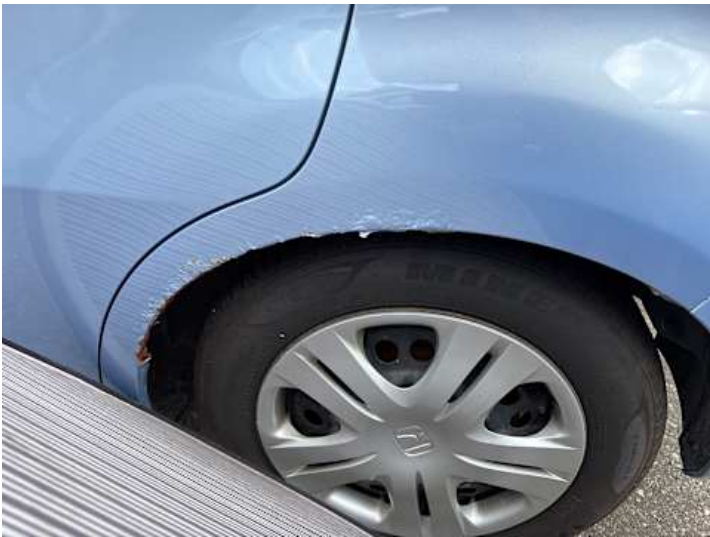
Seitenteil hinten links (Rost)

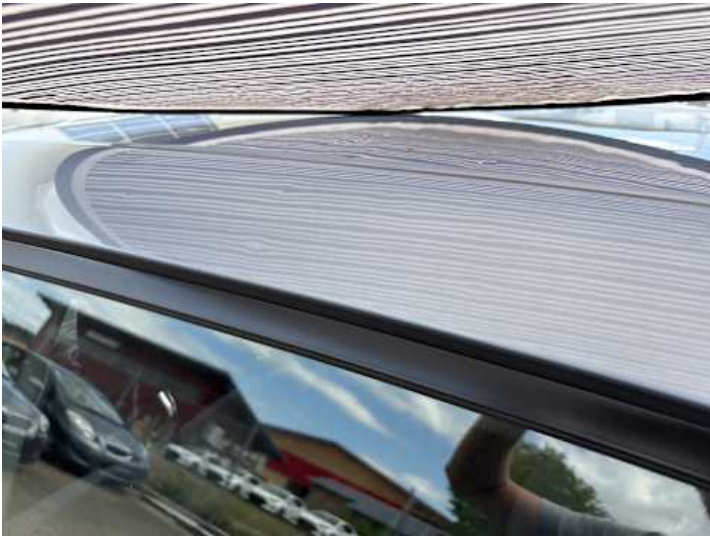
Seitenteil hinten links (Delle)

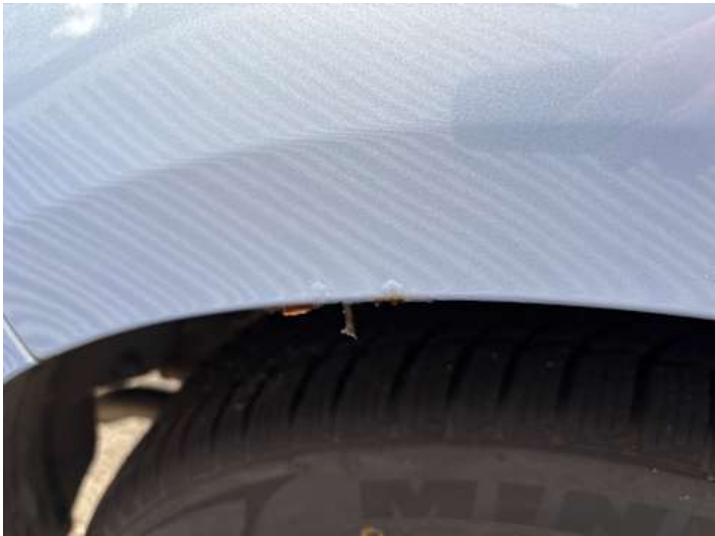
Seitenteil hinten rechts (Rost)

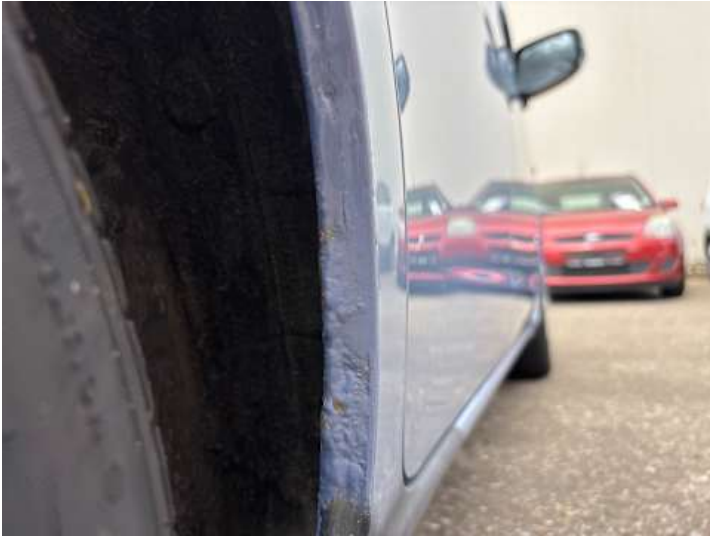
Seitenteil hinten rechts (Rost)

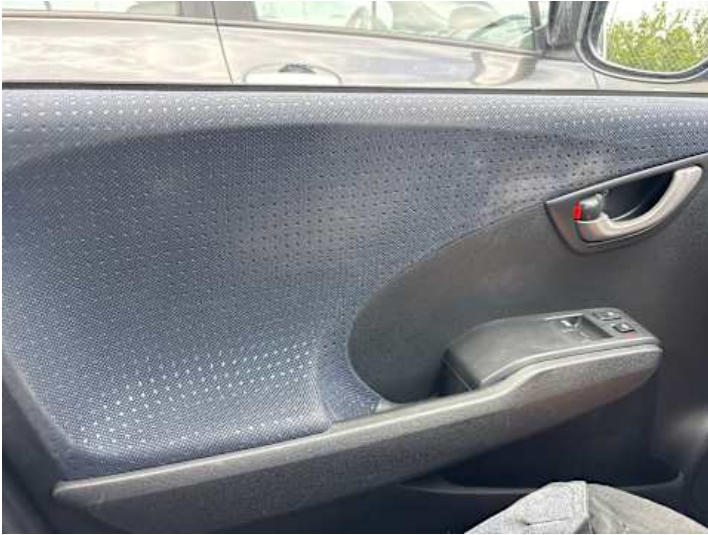
Innenraum (Verschleiß, Verschmutzung)

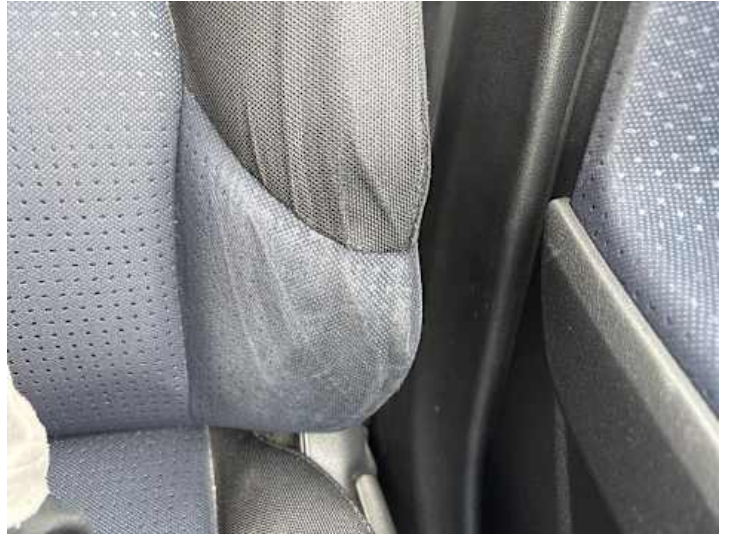
Innenraum (Verschleiß, Verschmutzung)
