## Seat Ibiza Reference Viva

EZ 09/2012 | Kleinwagen | Benzin | Schaltgetriebe | 169.078km

Fahrzeug aufgenommen am: 11.08.2026

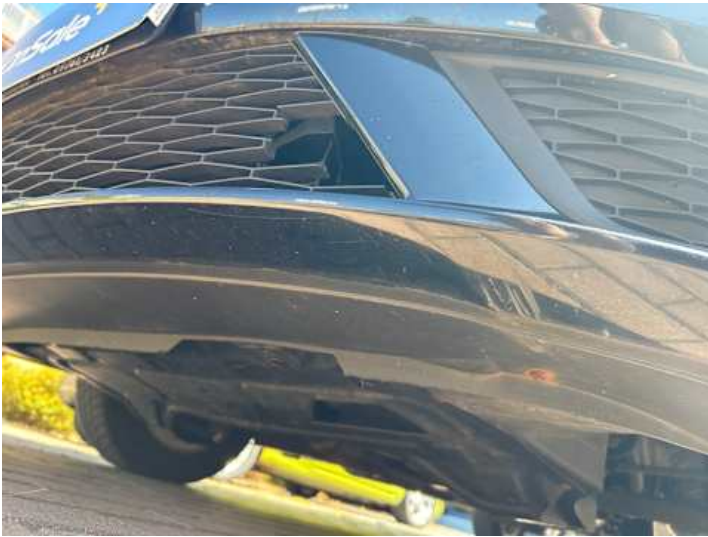
Stoßstange vorne (Kratzer)

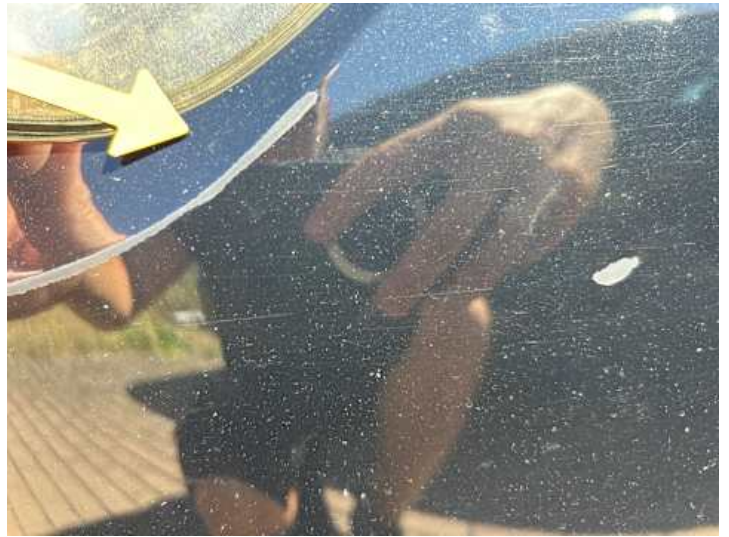
Stoßstange vorne (Kratzer)

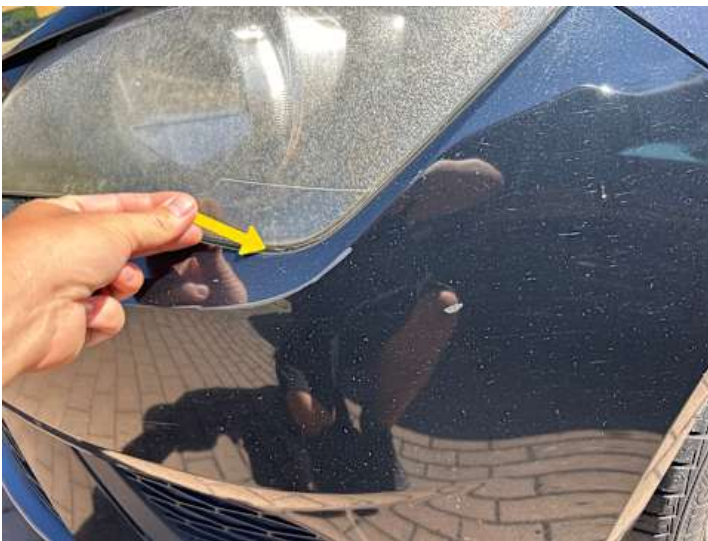
Stoßstange vorne (Kratzer)

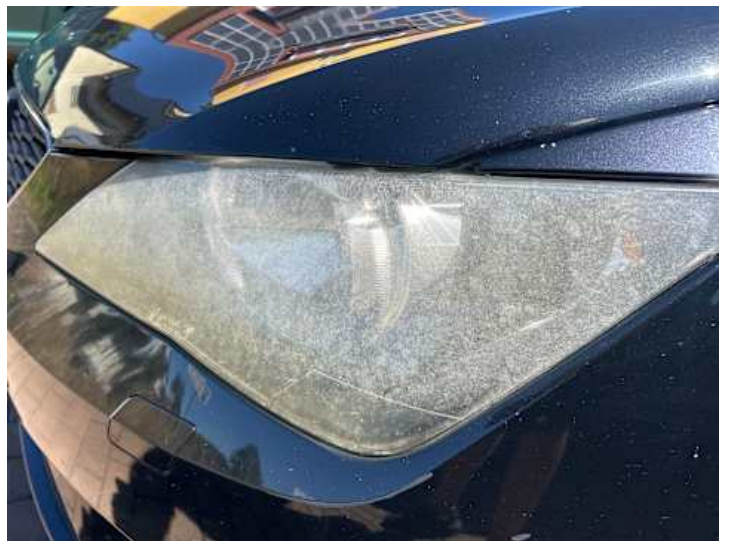
Scheinwerfer (links) (Blind)

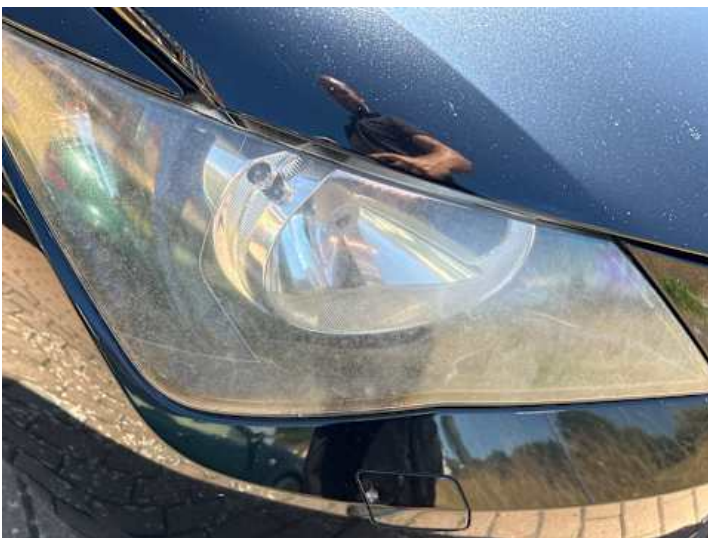
Scheinwerfer (rechts) (Blind)

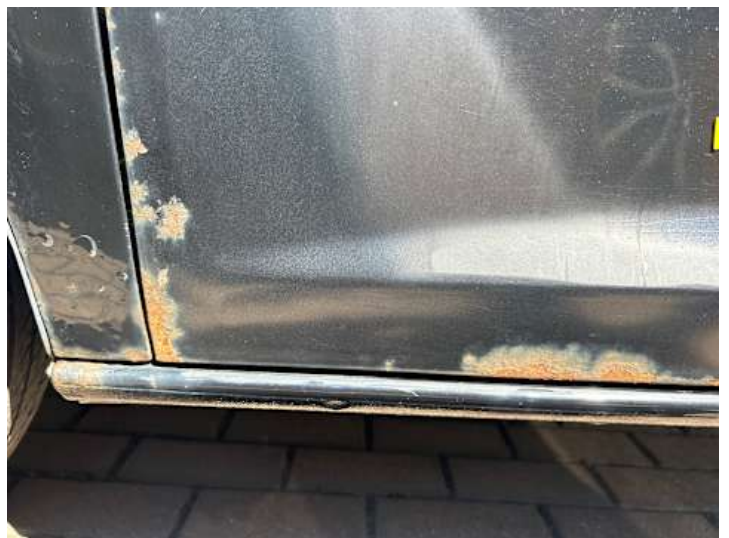
| Fahrzeugteil | Lackschichtdicke (in µm) | Fahrzeugteil | Lackschichtdicke (in µm) |
|---|---|---|---|
| Fahrertür | 735 | Beifahrertür | 145 |

Fahrtür (Unsachgemäß instand gesetzt, Rost)

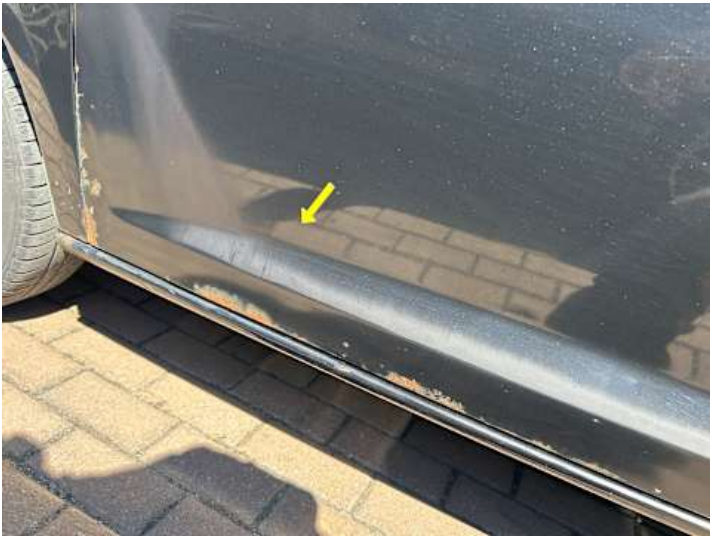
Fahrtür (Unsachgemäß instand gesetzt, Rost)

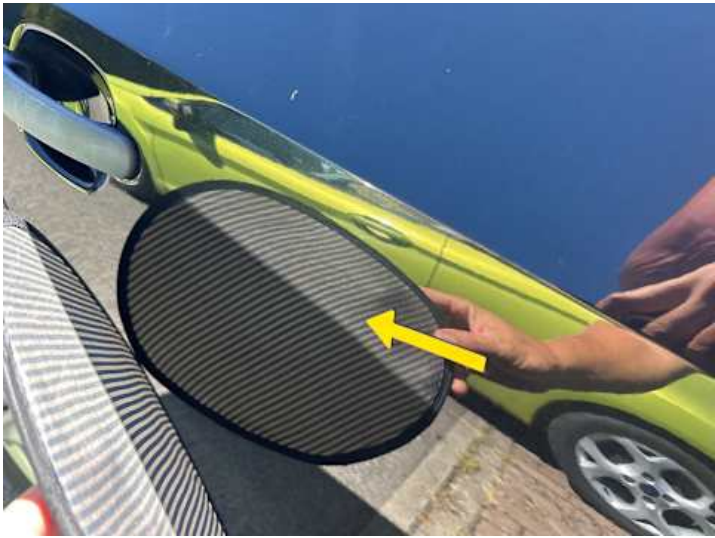
Türe hinten rechts (Verformung, Delle)

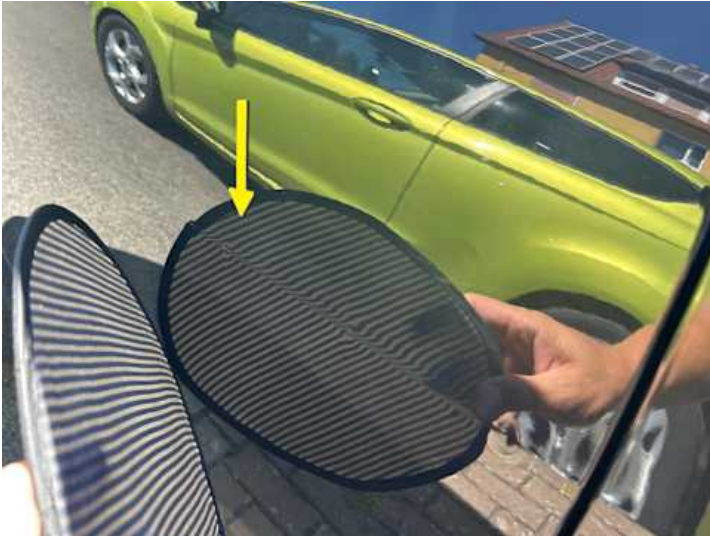
Türe hinten rechts (Verformung, Delle)

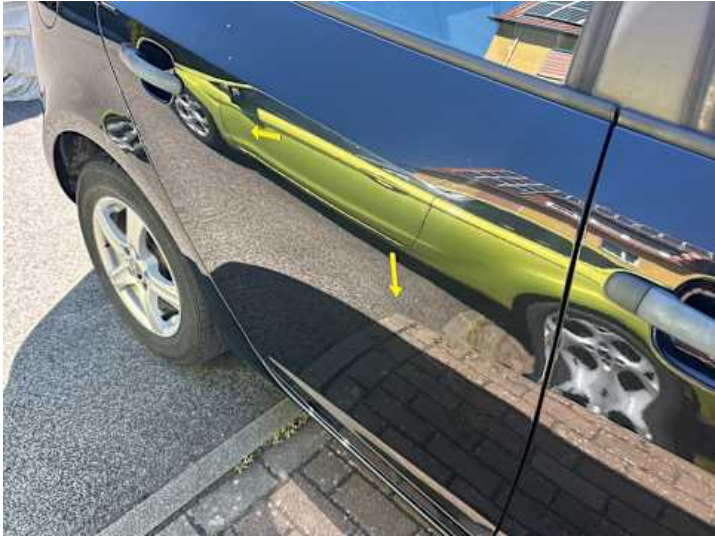
Türe hinten rechts (Verformung, Delle)

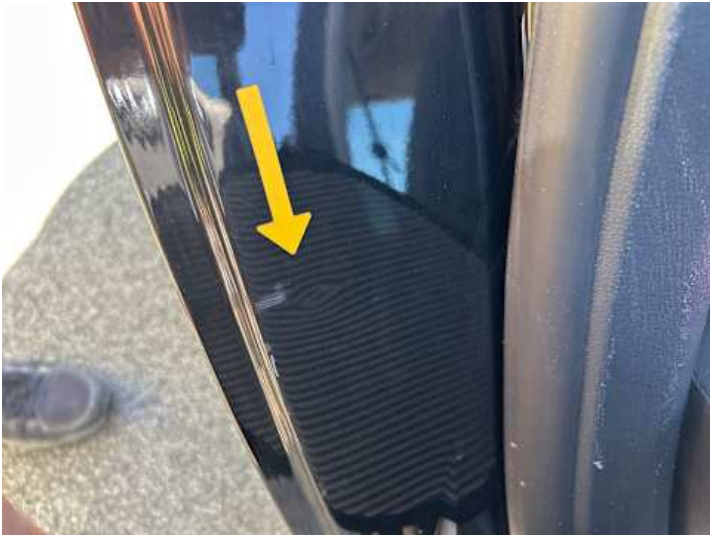
Türe hinten rechts (Delle, Kratzer)

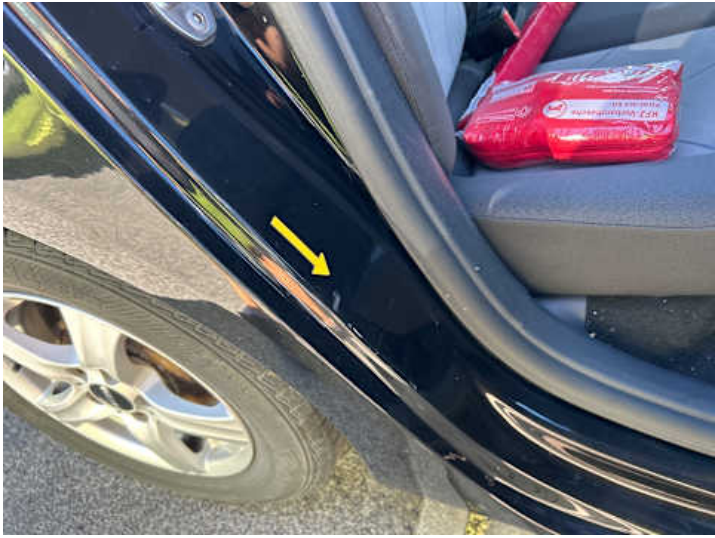
Türe hinten rechts (Delle, Kratzer)

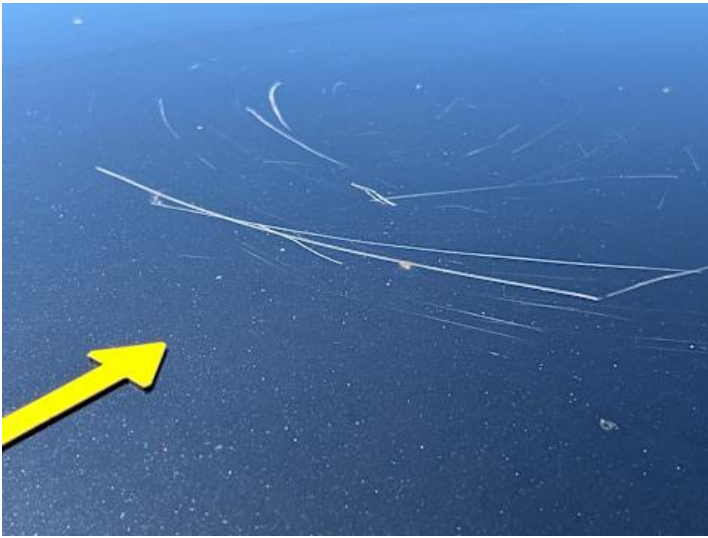
Dach (Kratzer)

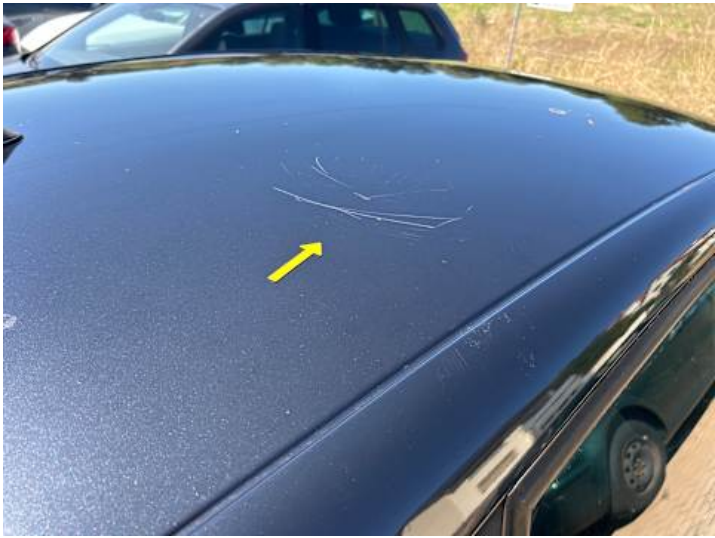
Dach (Kratzer)

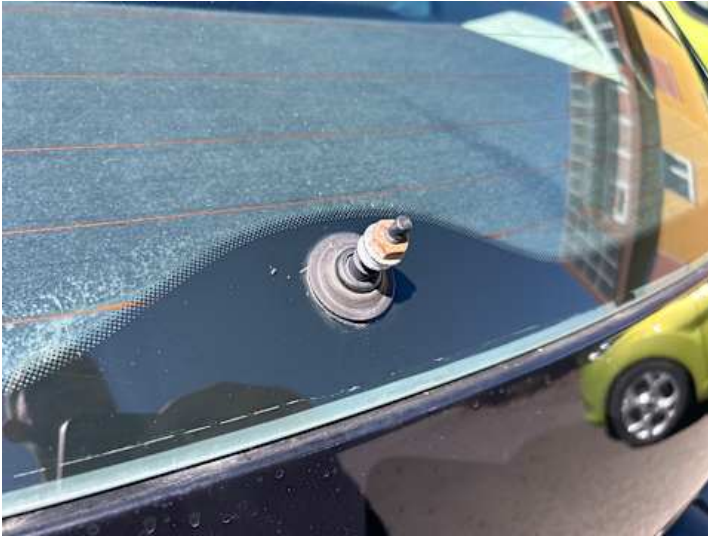
Rückscheibe (Riss/Bruch)

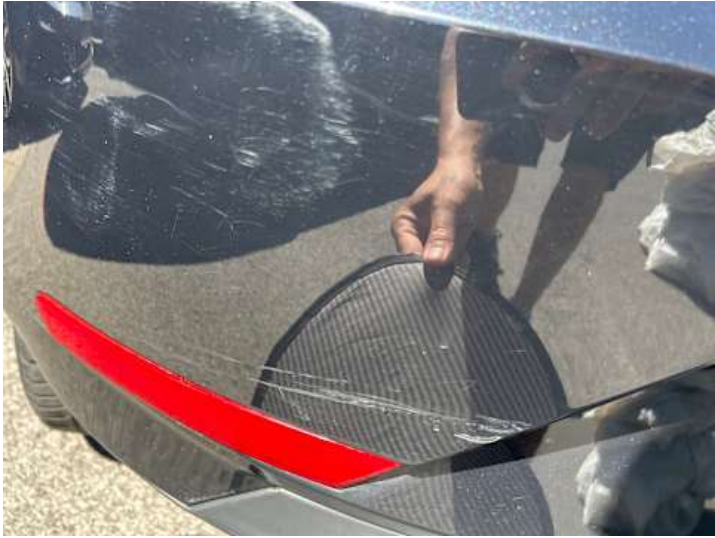
Stoßstange hinten (Kratzer, Verformung)

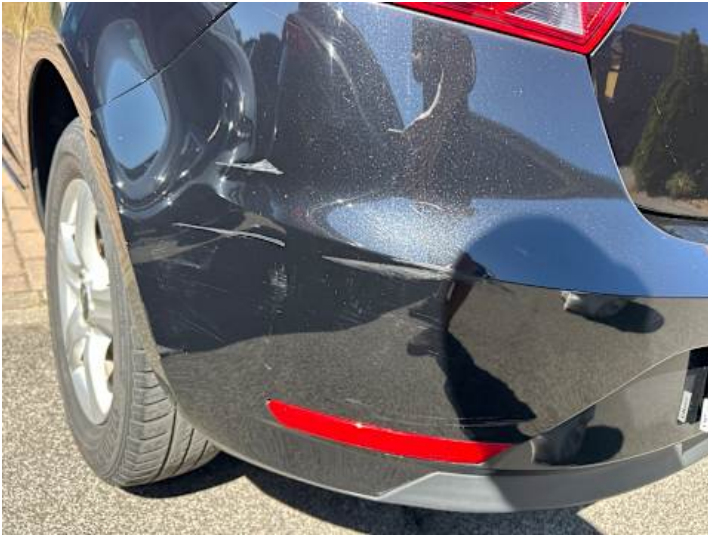
Stoßstange hinten (Kratzer, Verformung)

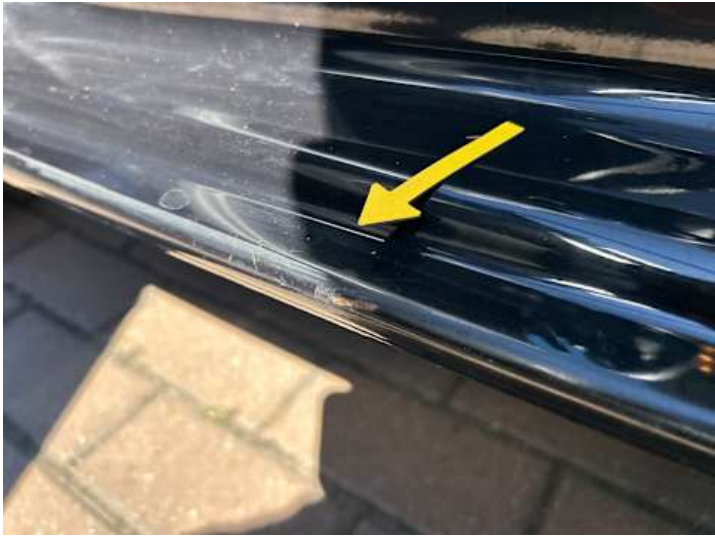
Schweller links (Kratzer, Rost, Unsachgemäß instand gesetzt)

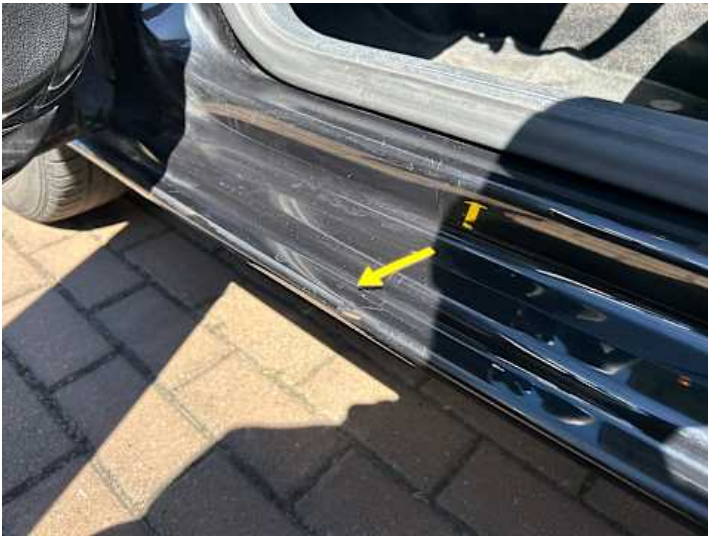
Schweller links (Kratzer, Rost, Unsachgemäß instand gesetzt)

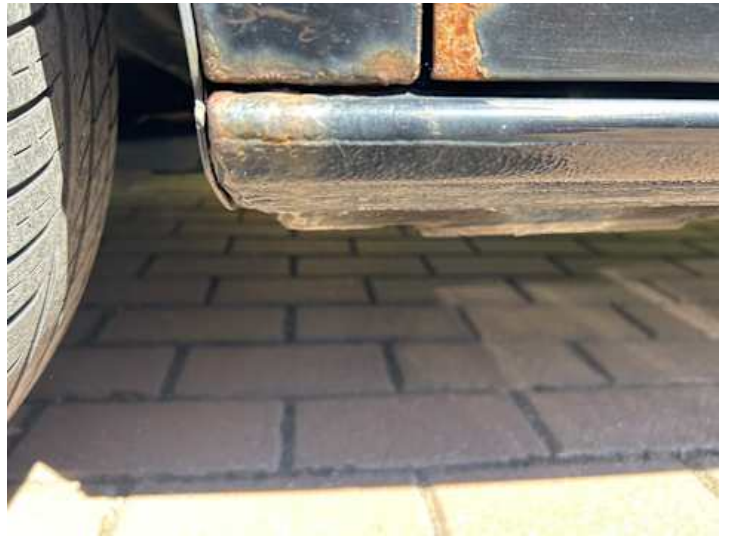
Schweller links (Rost)

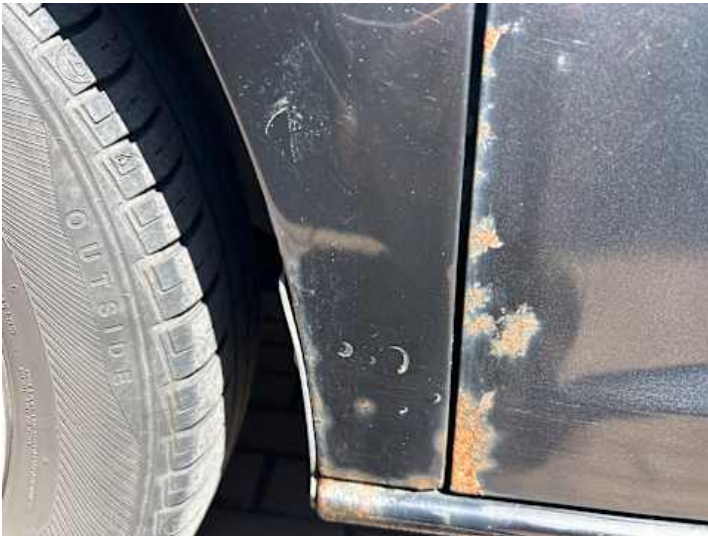
| Fahrzeugteil | Lackschichtdicke (in µm) | Fahrzeugteil | Lackschichtdicke (in µm) |
|---|---|---|---|
| Kotflügel vorne links | 335 | Kotflügel vorne rechts | 115 |

Kotflügel vorne links (Rost, Unsachgemäß instand gesetzt)

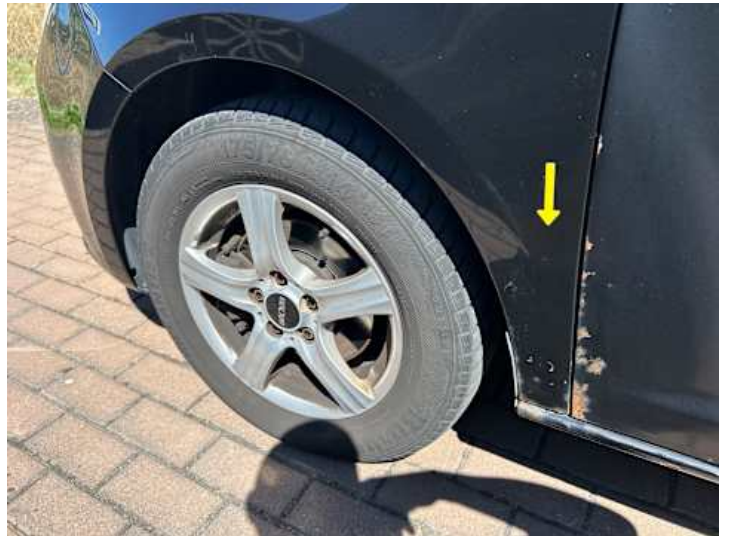
Kotflügel vorne links (Rost, Unsachgemäß instand gesetzt)

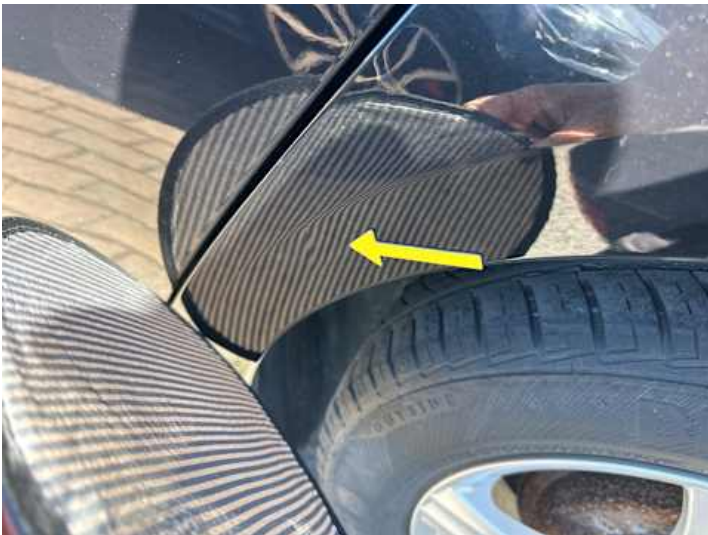
Seitenteil hinten links (Delle)

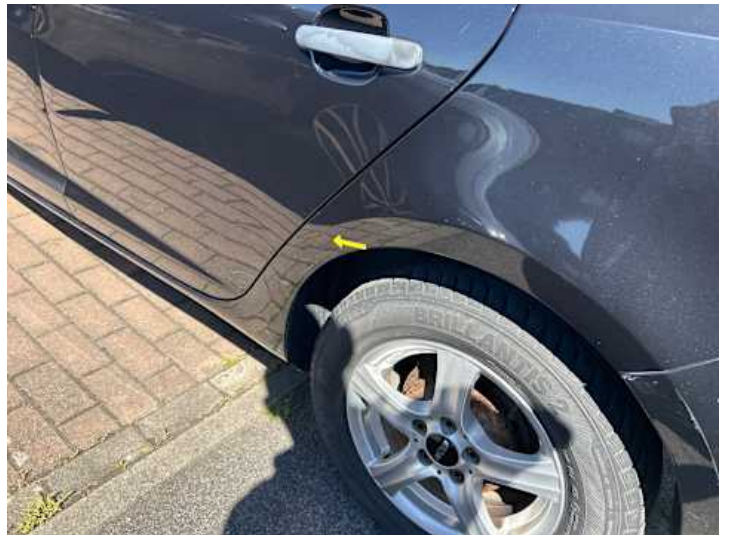
Seitenteil hinten links (Delle)

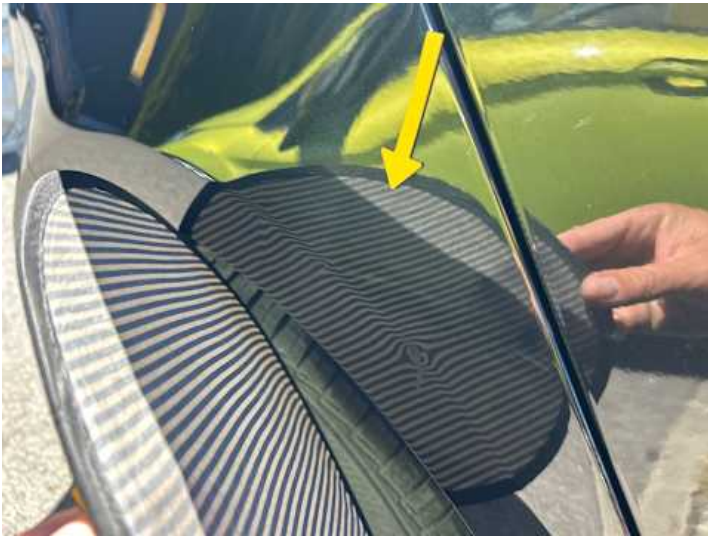
| Fahrzeugteil | Lackschichtdicke (in µm) | Fahrzeugteil | Lackschichtdicke (in µm) |
|---|---|---|---|
| Seitenteil hinten links | 125 | Seitenteil hinten rechts | 210 |

Seitenteil hinten rechts (Kratzer, Verformung, Unsachgemäß  
instand gesetzt)

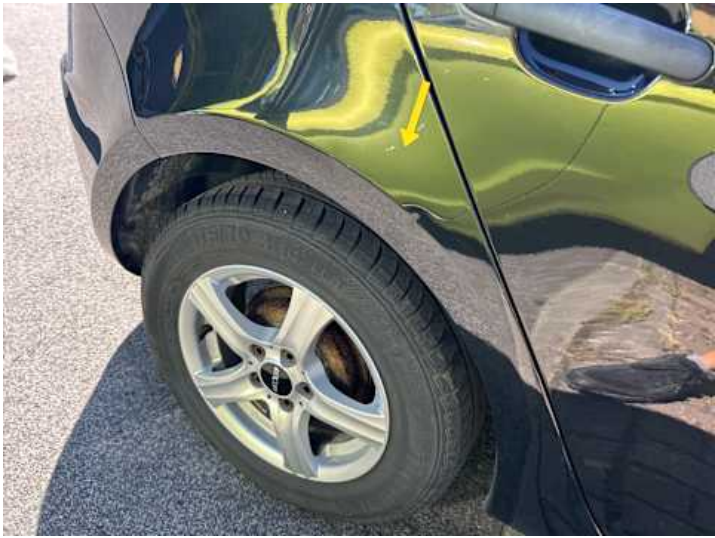
Seitenteil hinten rechts (Kratzer, Verformung, Unsachgemäß  
instand gesetzt)
