## Ford Fiesta Titanium

EZ 12/2011 | Kleinwagen | Diesel | Schaltgetriebe | 201.037km

Fahrzeug aufgenommen am: 29.07.2026

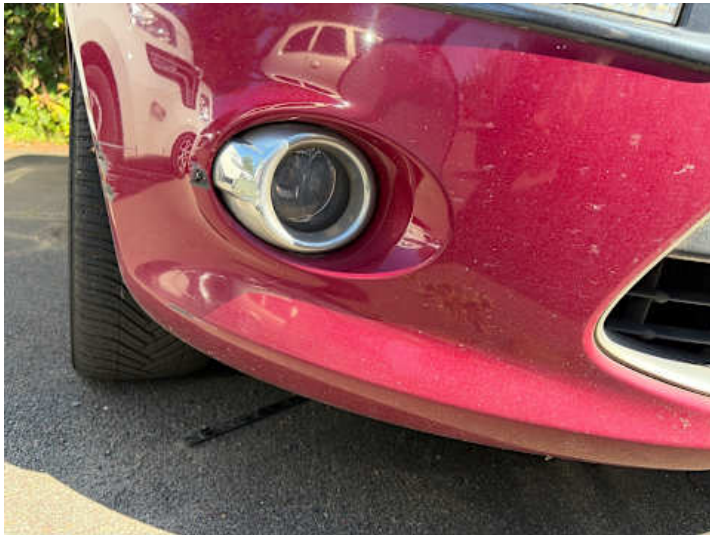
Stoßstange vorne (Lackschaden, Kratzer)

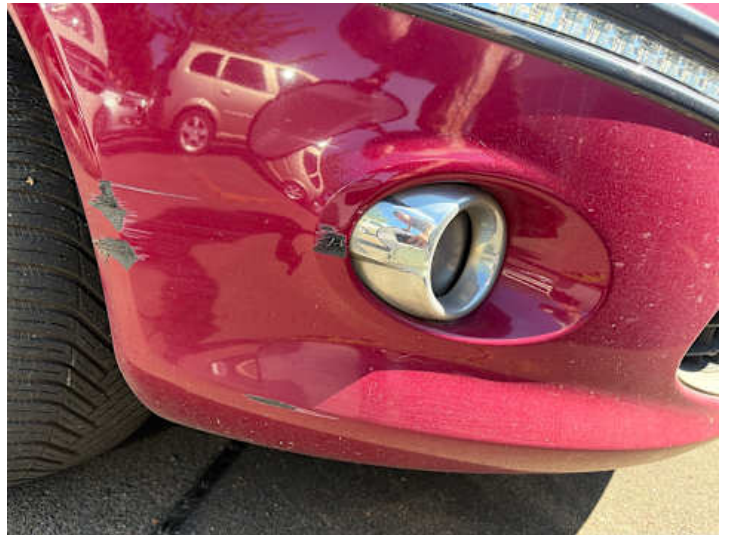
Stoßstange vorne (Lackschaden, Kratzer)

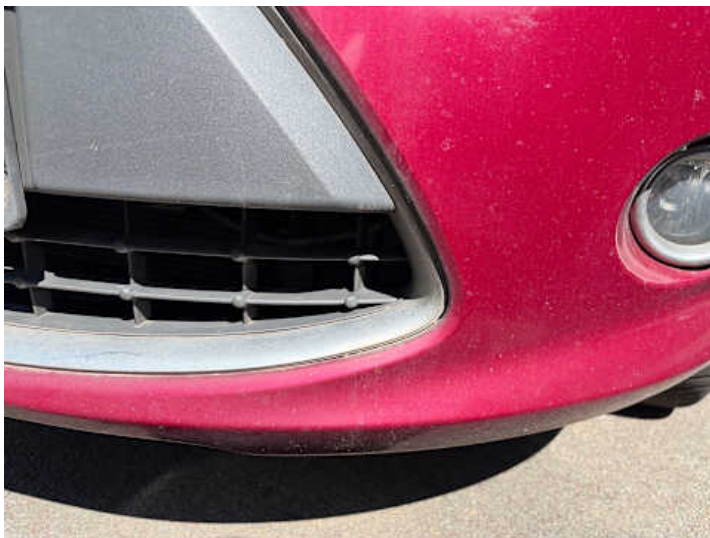
Stoßstange vorne (Lackschaden, Kratzer)

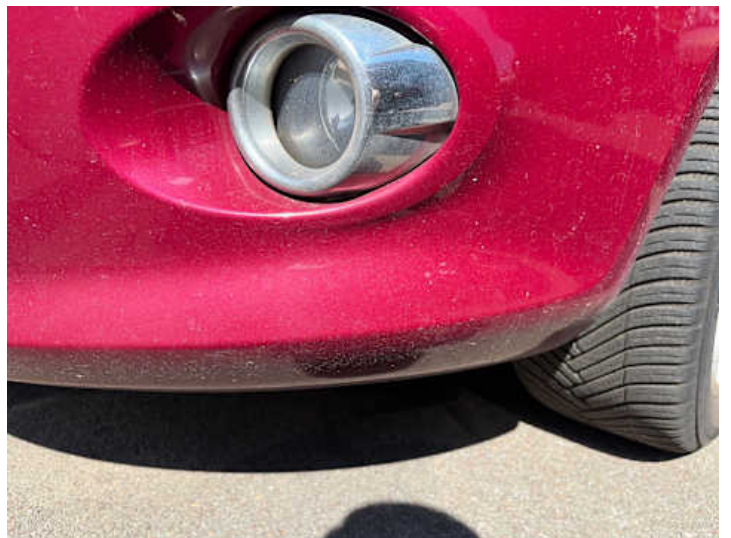
Stoßstange vorne (Lackschaden, Kratzer)

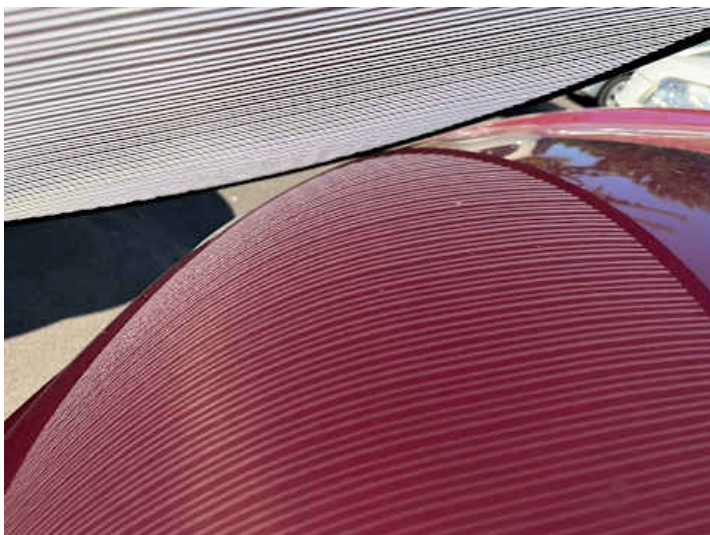
Motorhaube (Delle)

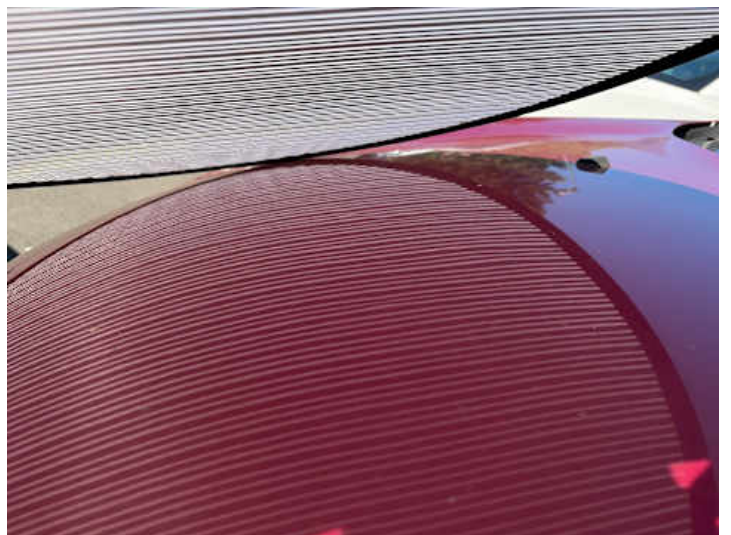
Motorhaube (Delle)

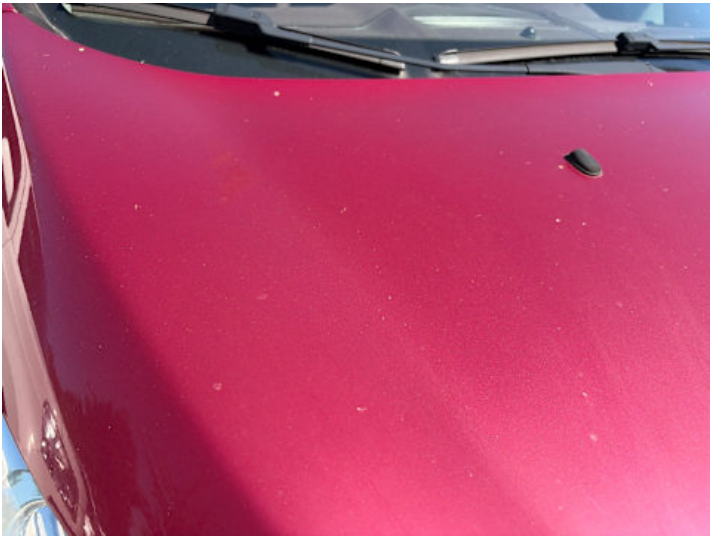
Motorhaube (Lackschaden, Kratzer, Steinschlag)

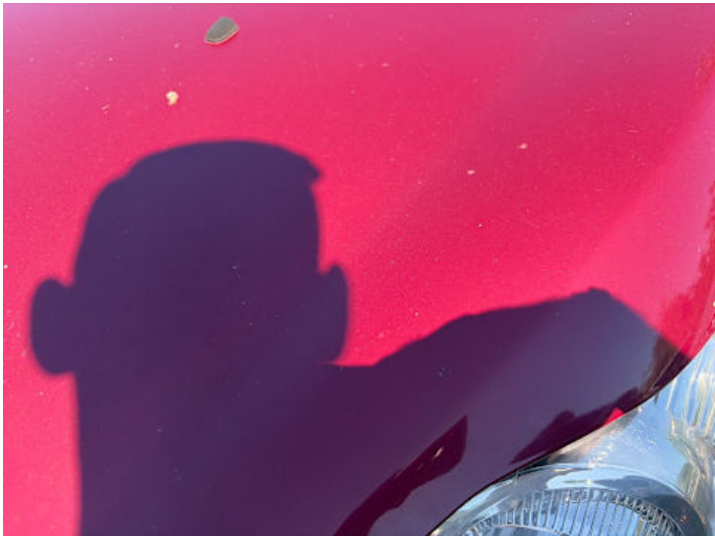
Motorhaube (Lackschaden, Kratzer, Steinschlag)

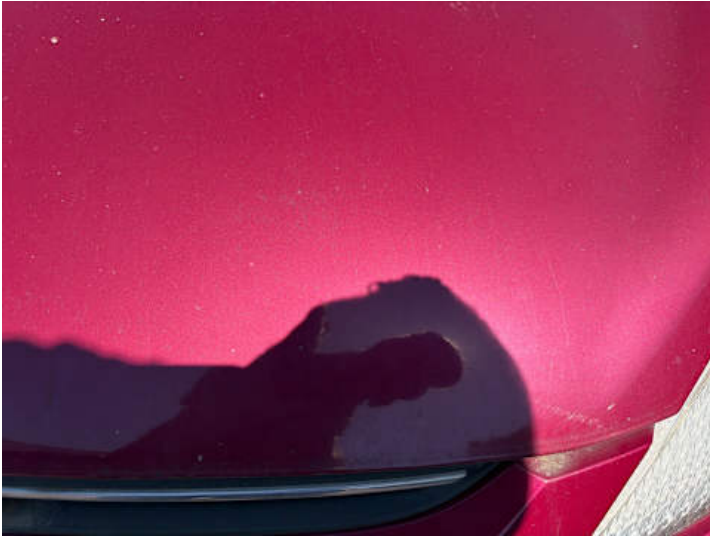
Motorhaube (Lackschaden, Kratzer, Steinschlag)

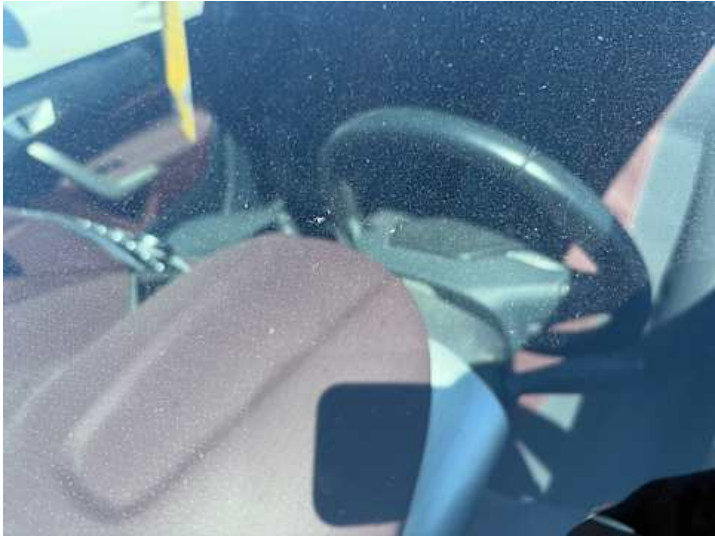
Windschutzscheibe (Steinschlag)

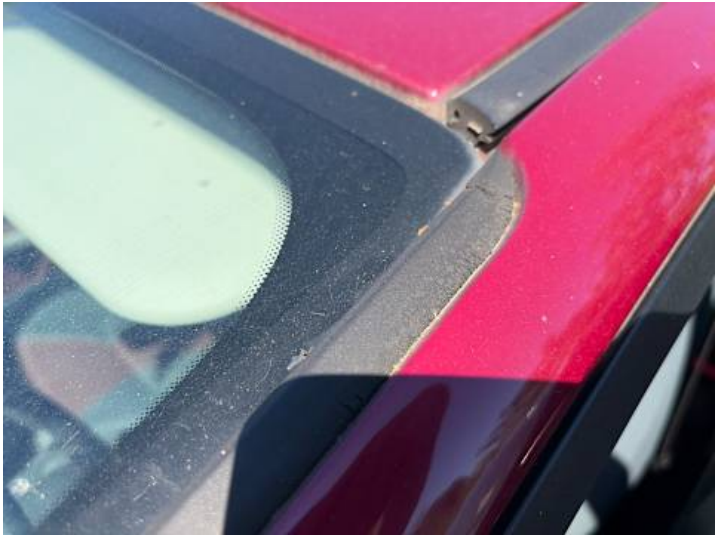
Windschutzscheibe (Riss/Bruch)

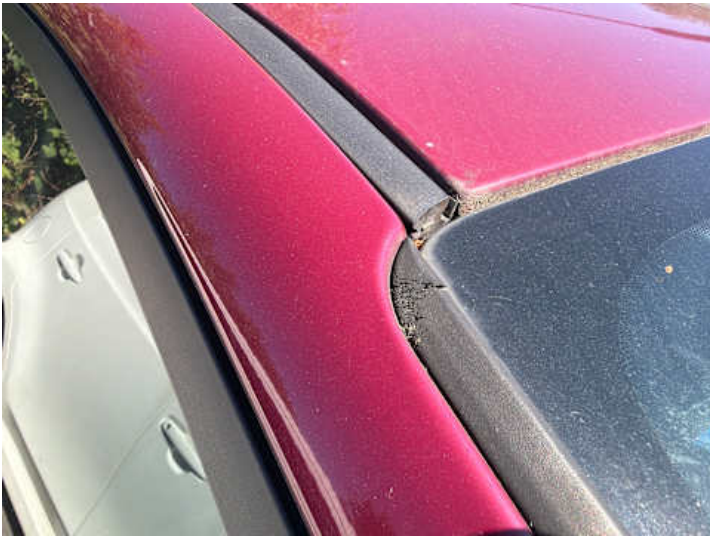
Windschutzscheibe (Riss/Bruch)

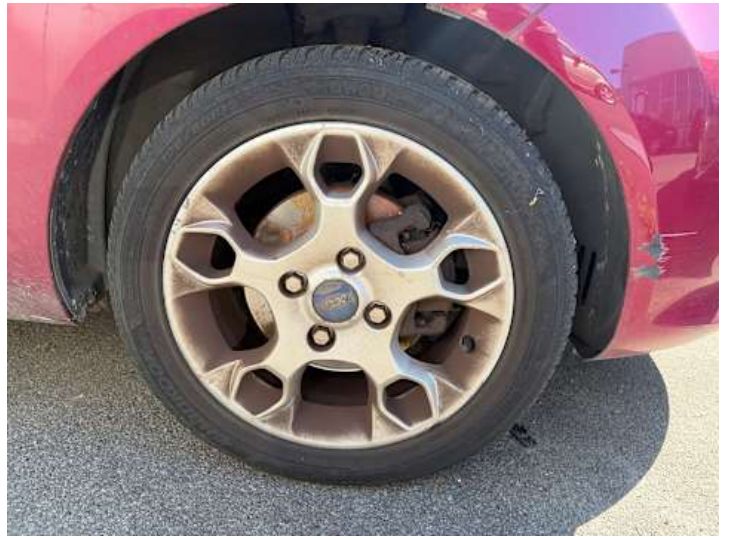
Rad (Kerben, Kratzer)

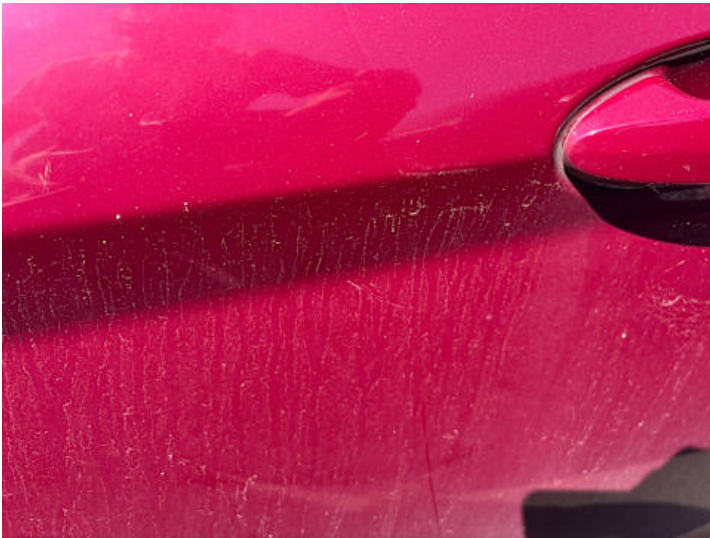
Fahrtür (Lackschaden, Kratzer)

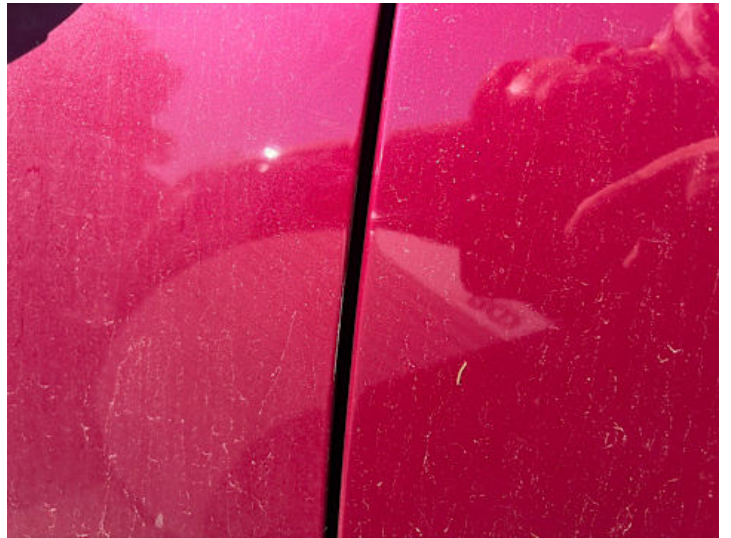
Fahrtür (Lackschaden, Kratzer)

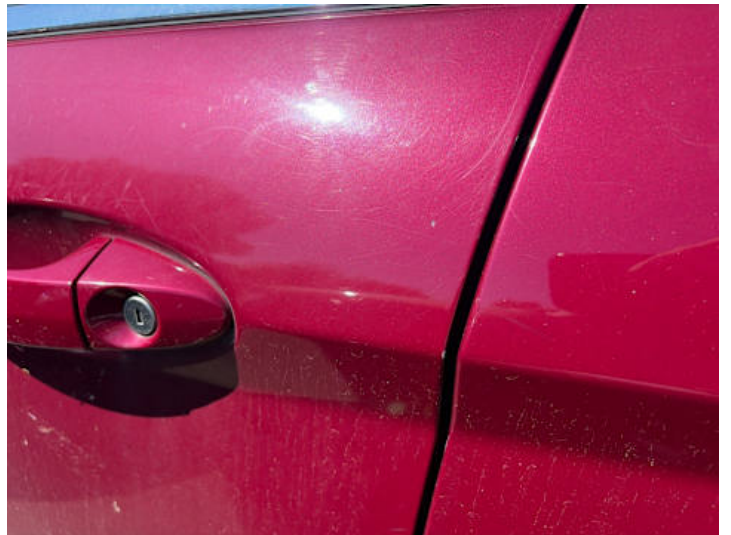
Fahrtür (Lackschaden, Kratzer)

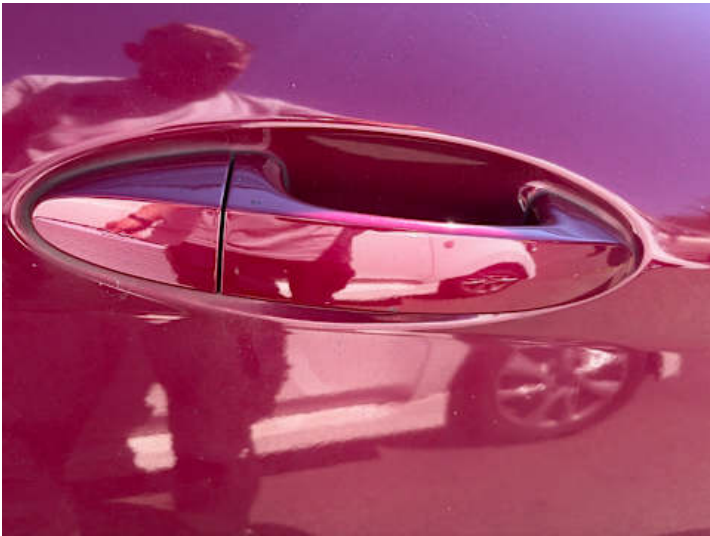
Beifahrertür (Lackschaden, Kratzer)

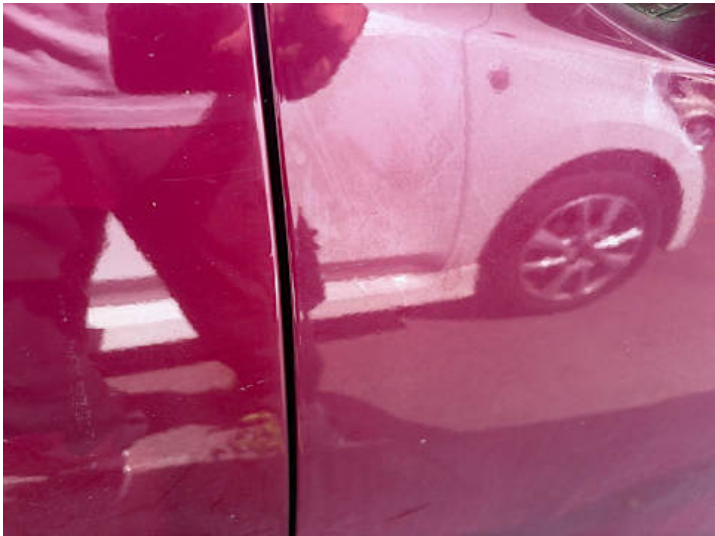
Beifahrertür (Lackschaden, Kratzer)

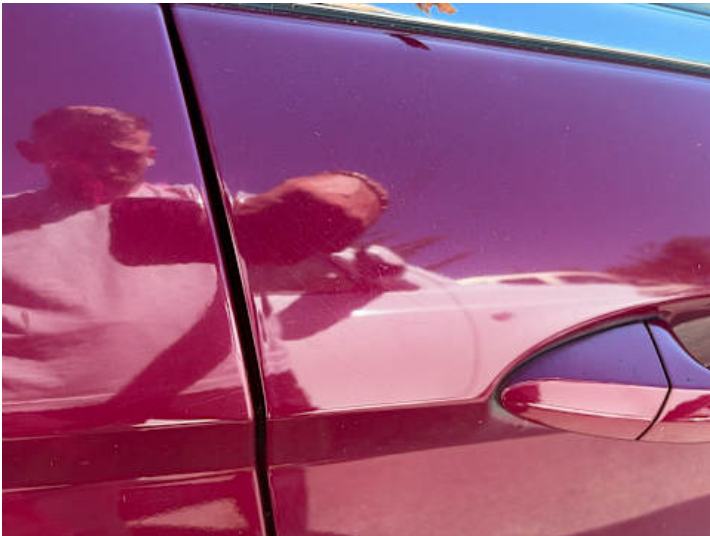
Beifahrertür (Lackschaden, Kratzer)

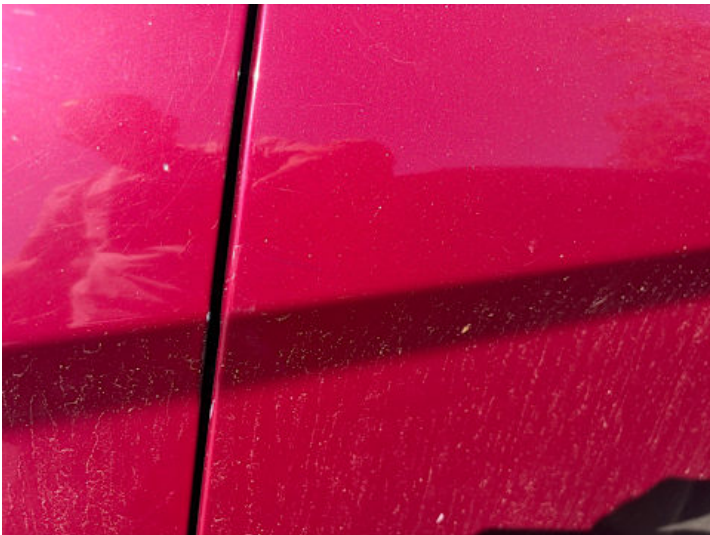
Türe hinten links (Lackschaden, Kratzer)

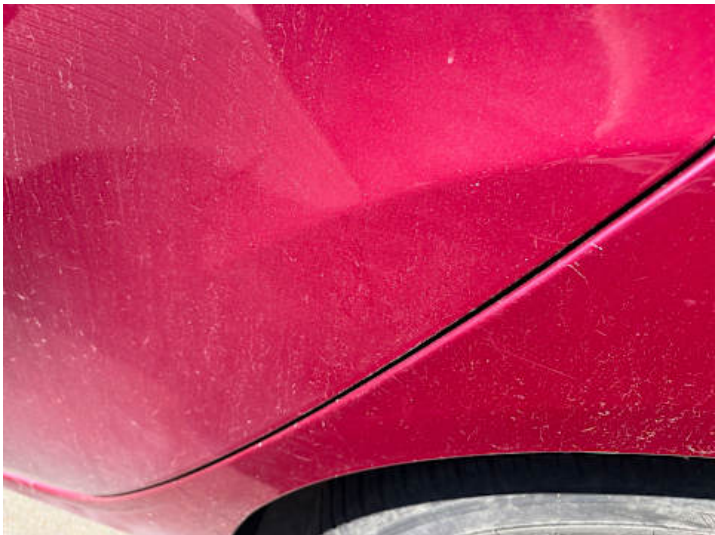
Türe hinten links (Lackschaden, Kratzer)

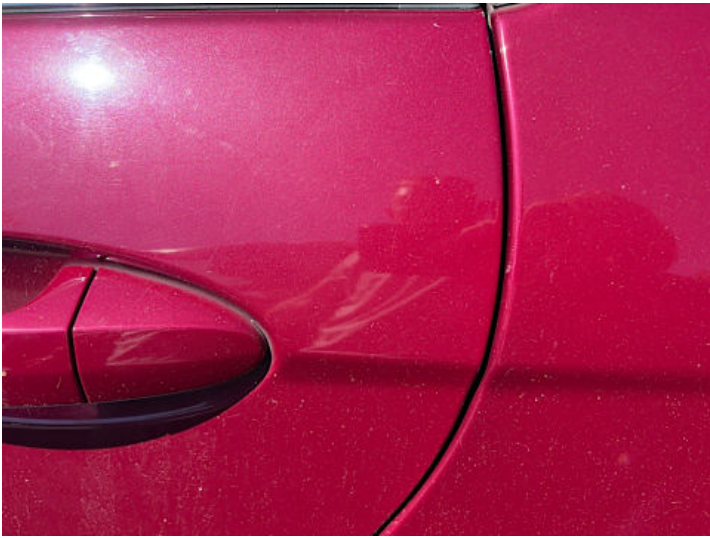
Türe hinten links (Lackschaden, Kratzer)

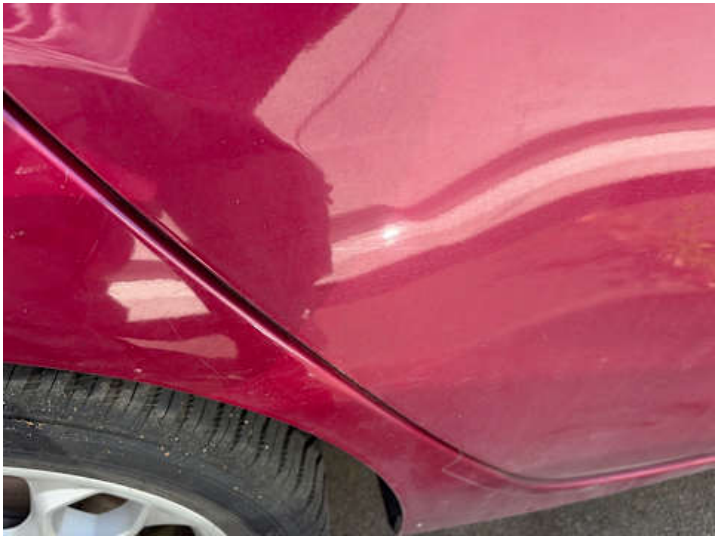
Türe hinten rechts (Lackschaden, Kratzer)

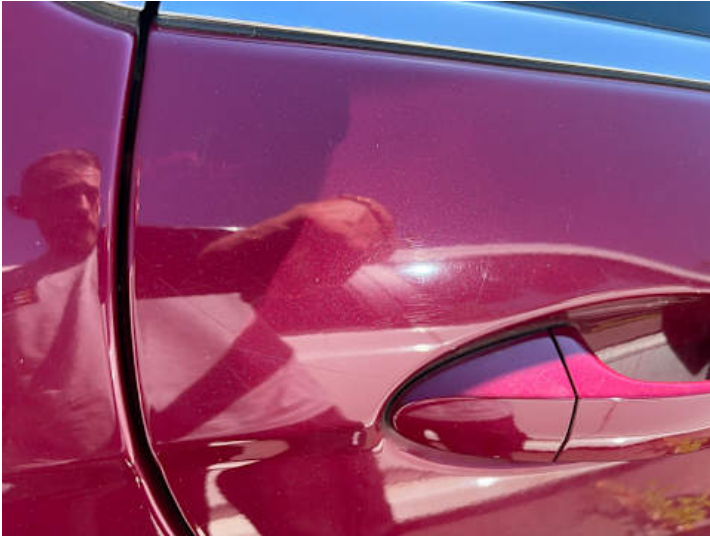
Türe hinten rechts (Lackschaden, Kratzer)

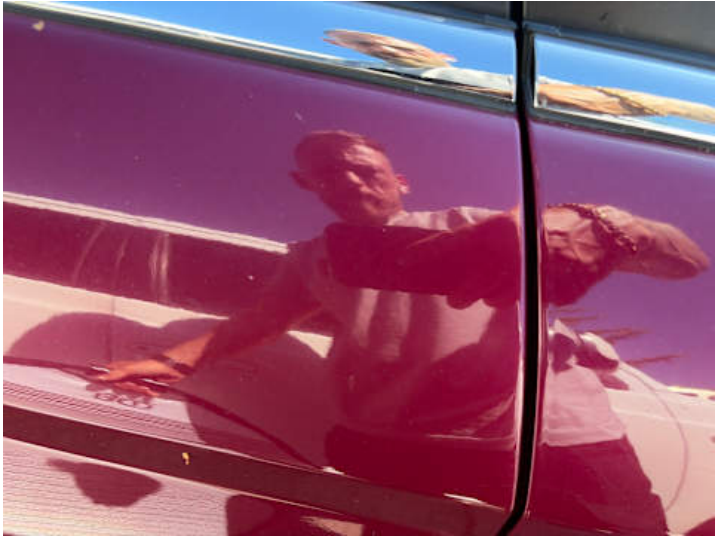
Türe hinten rechts (Lackschaden, Kratzer)

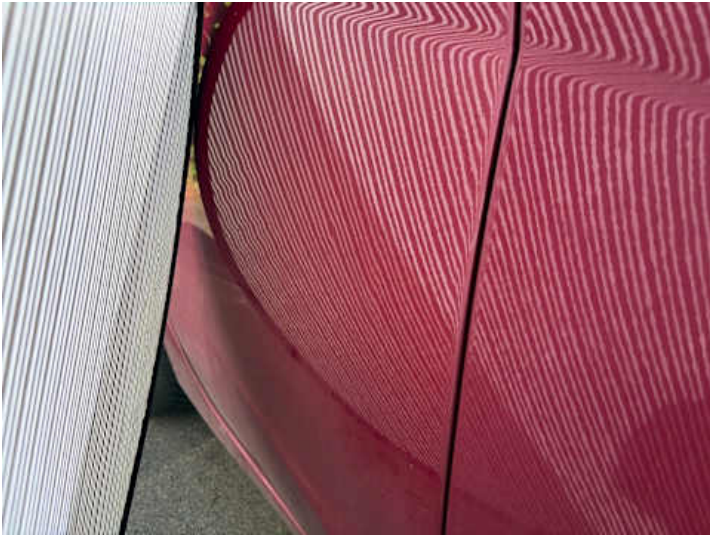
Türe hinten rechts (Delle)

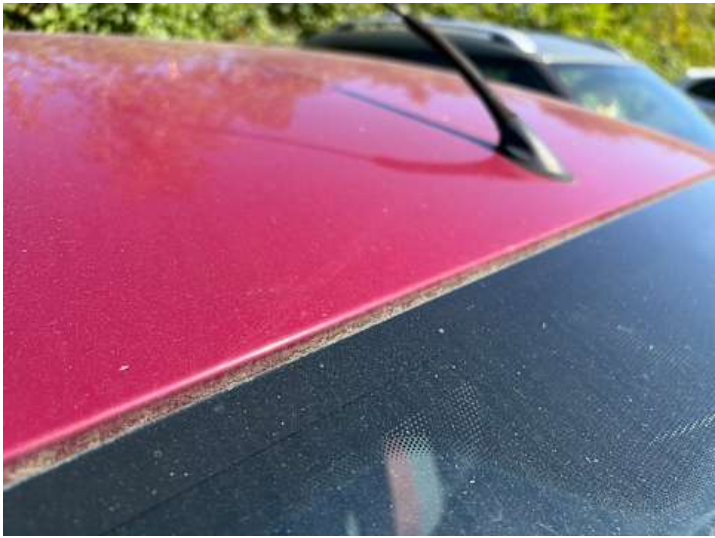
Dach (Lackschaden, Steinschlag)

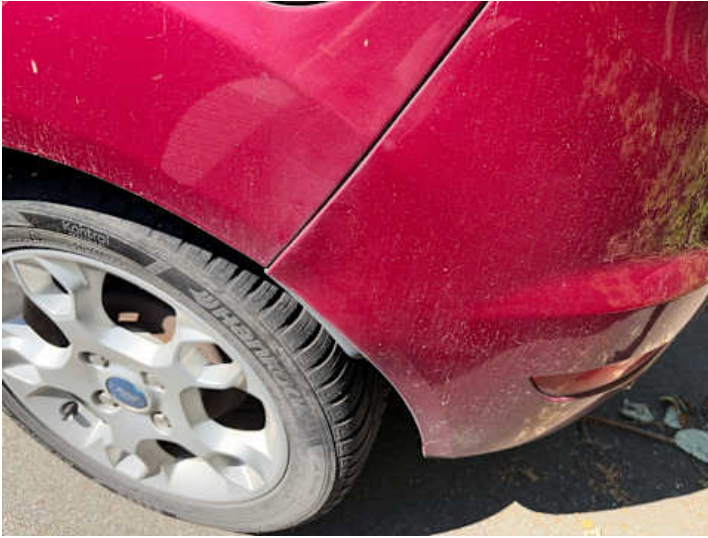
Stoßstange hinten (Spaltmaße ungenau)

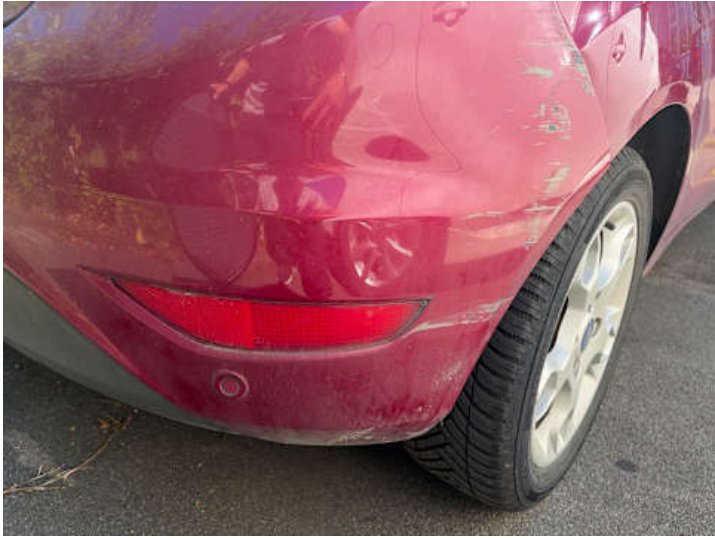
Stoßstange hinten (Lackschaden, Kratzer, Verformung, Spaltmaße ungenau)

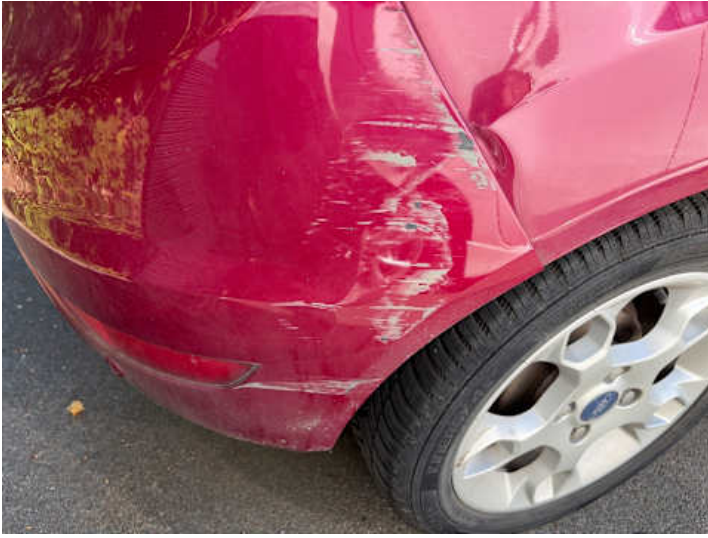
Stoßstange hinten (Lackschaden, Kratzer, Verformung, Spaltmaße ungenau)

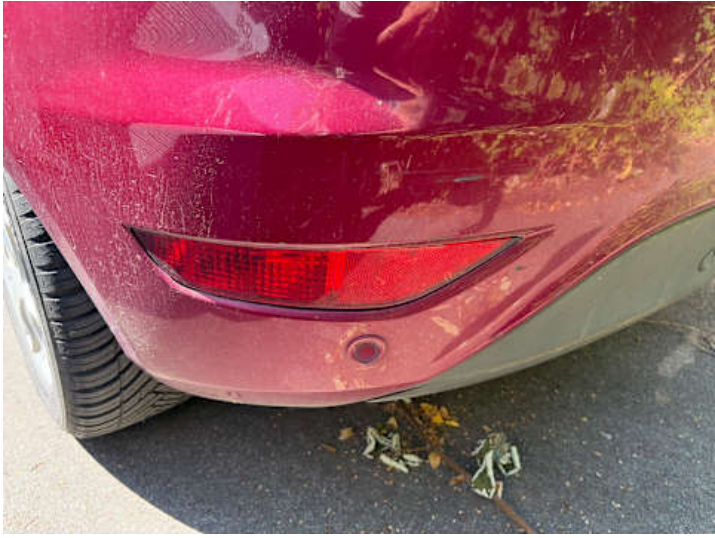
Stoßstange hinten (Lackschaden, Kratzer)

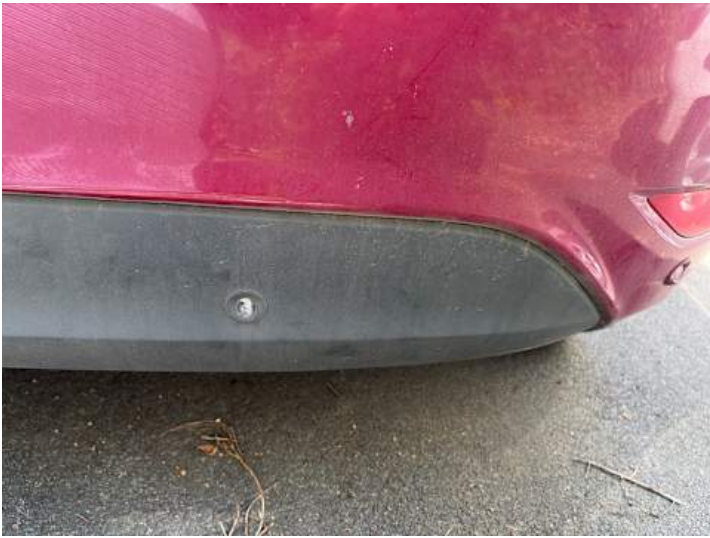
Stoßstange hinten (Lackschaden, Kratzer)

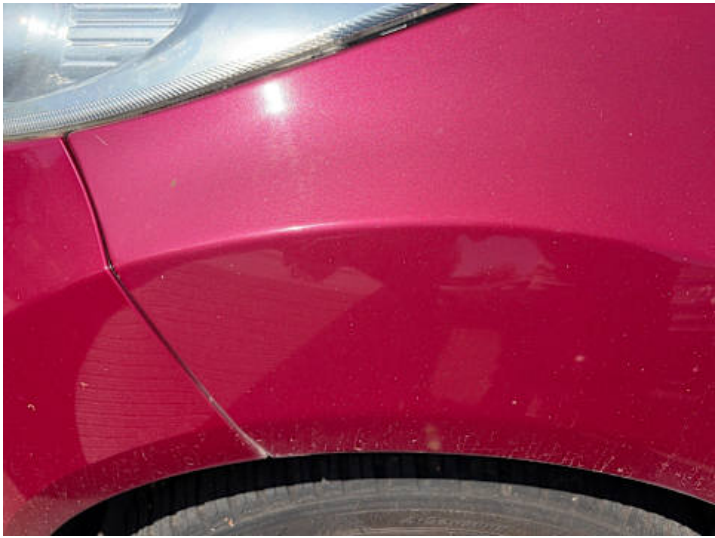
Kotflügel vorne links (Lackschaden, Kratzer)

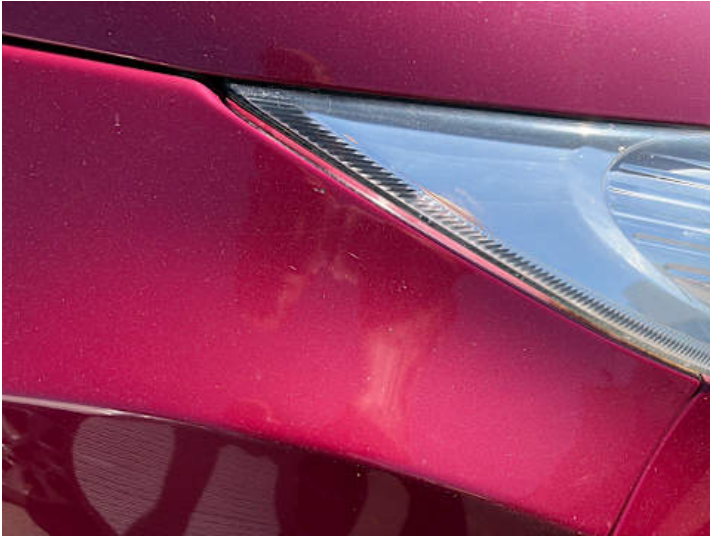
Kotflügel vorne rechts (Lackschaden, Kratzer)

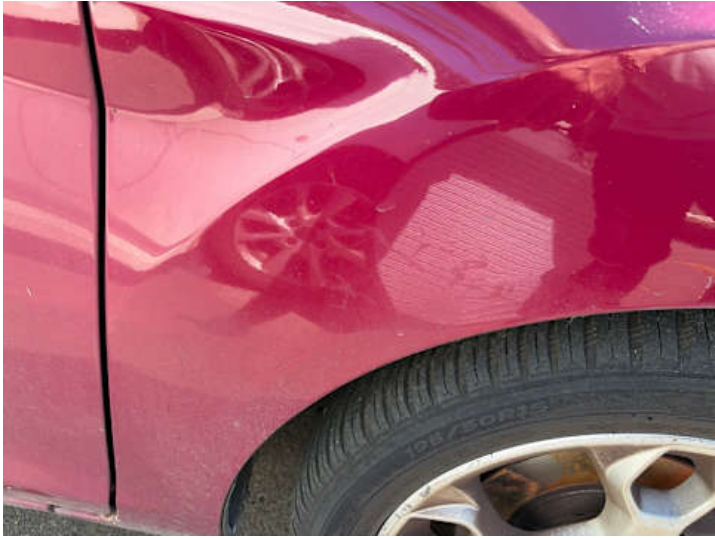
Kotflügel vorne rechts (Lackschaden, Kratzer)

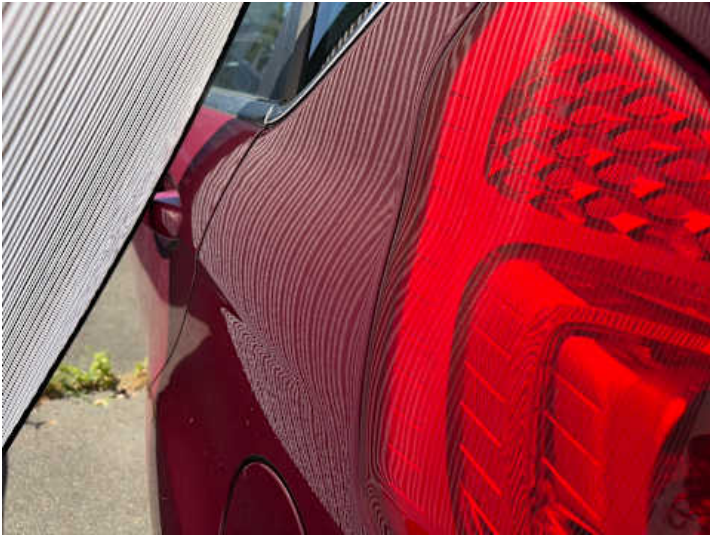
Seitenteil hinten links (Delle)

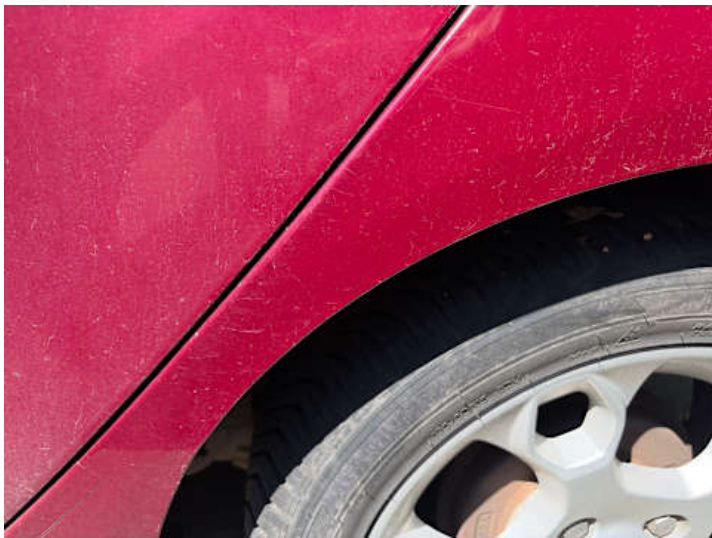
Seitenteil hinten links (Lackschaden, Kratzer)

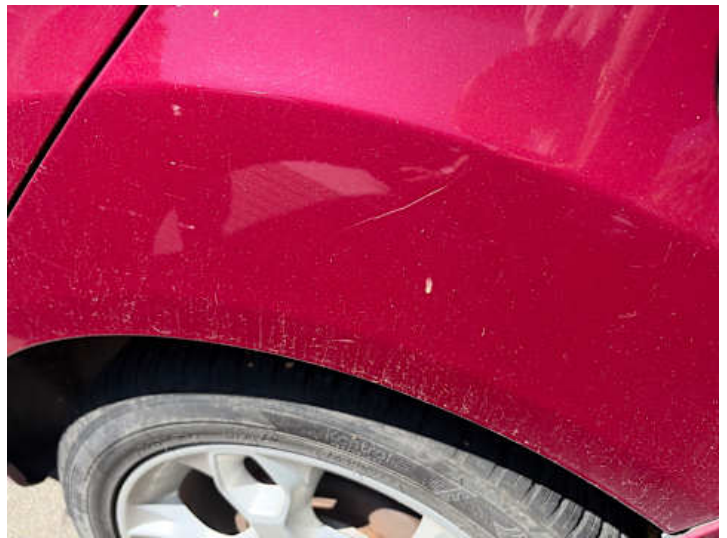
Seitenteil hinten links (Lackschaden, Kratzer)

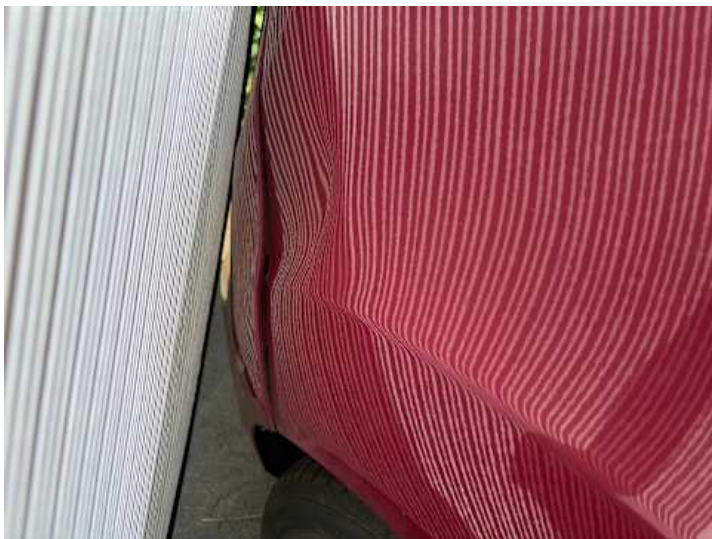
Seitenteil hinten rechts (Delle)

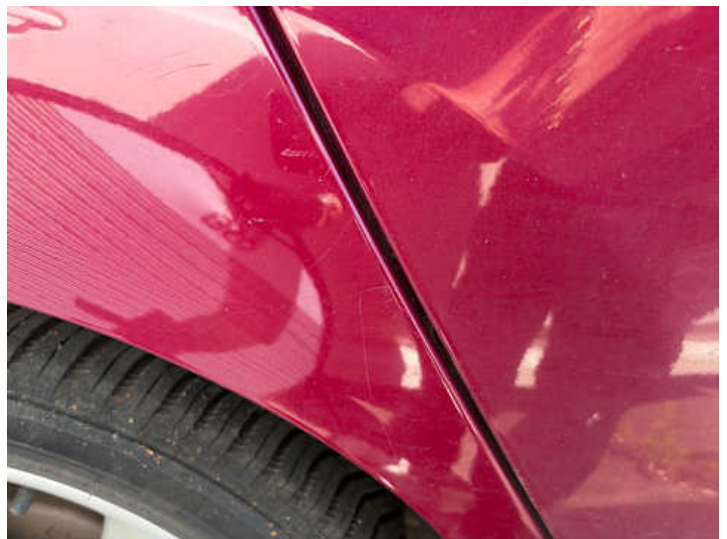
Seitenteil hinten rechts (Lackschaden, Kratzer)

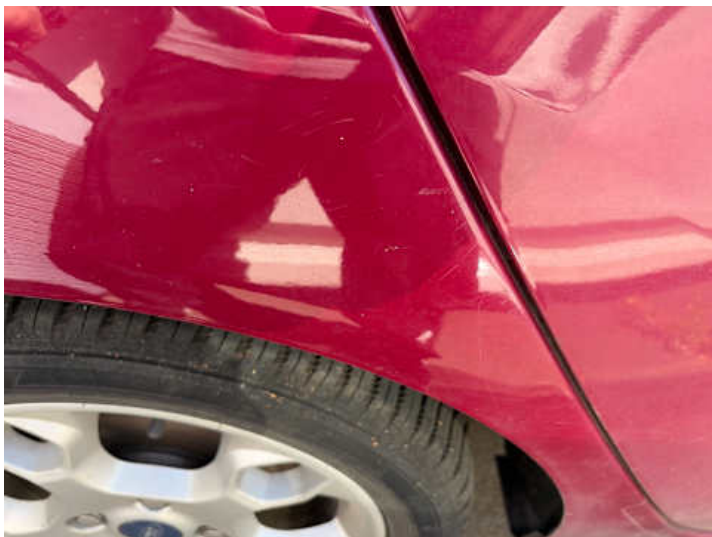
Seitenteil hinten rechts (Lackschaden, Kratzer)

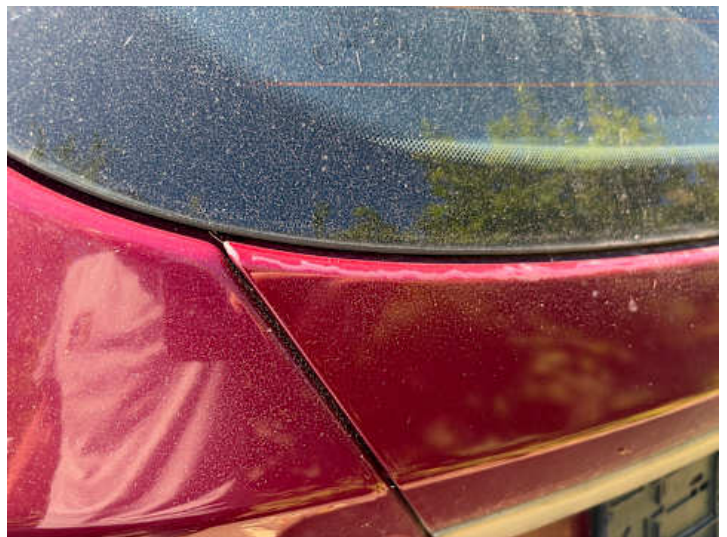
Heckklappe (Lackschaden, Kratzer)

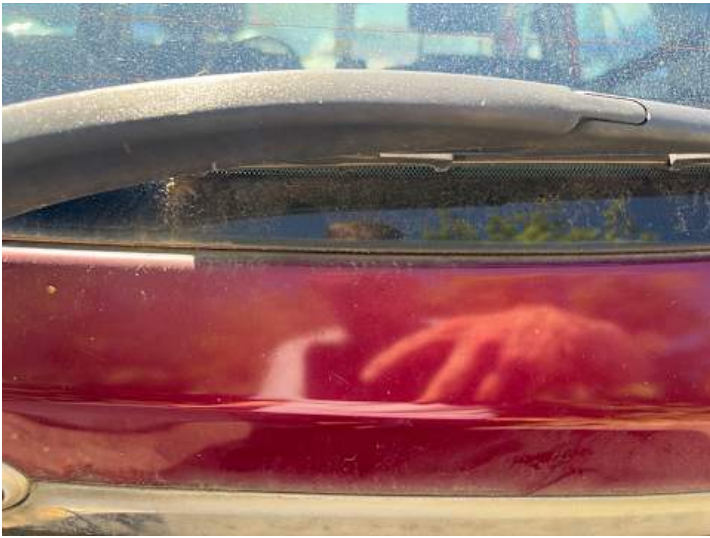
Heckklappe (Lackschaden, Kratzer)

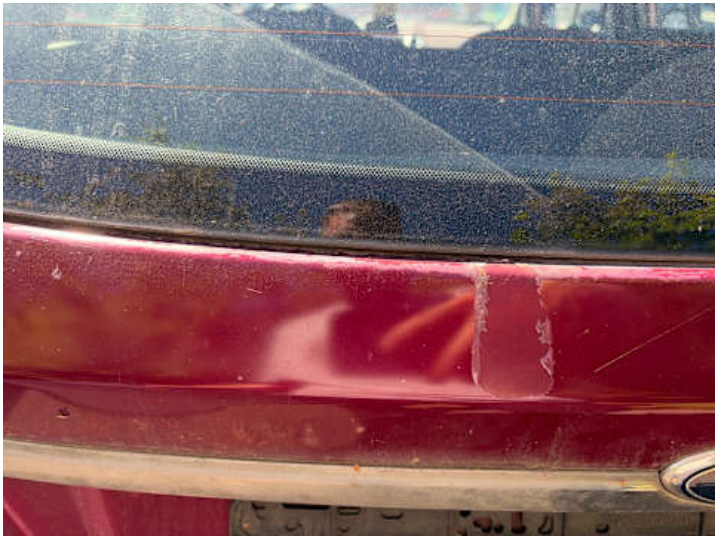
Heckklappe (Lackschaden, Kratzer)

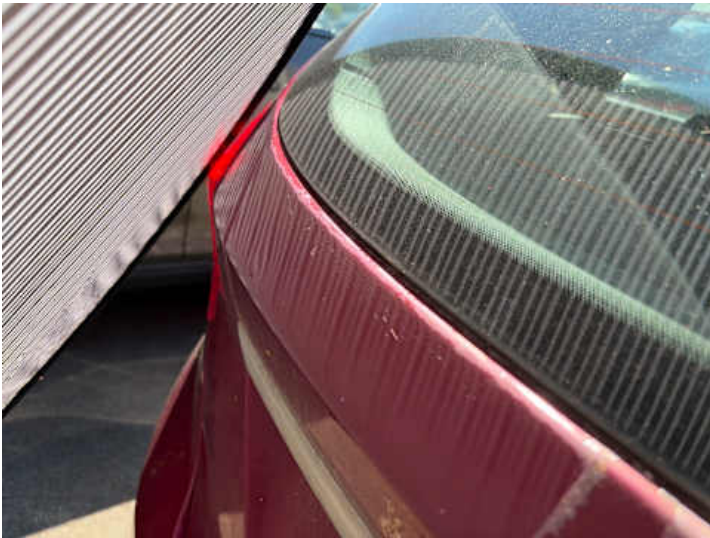
Heckklappe (Delle)

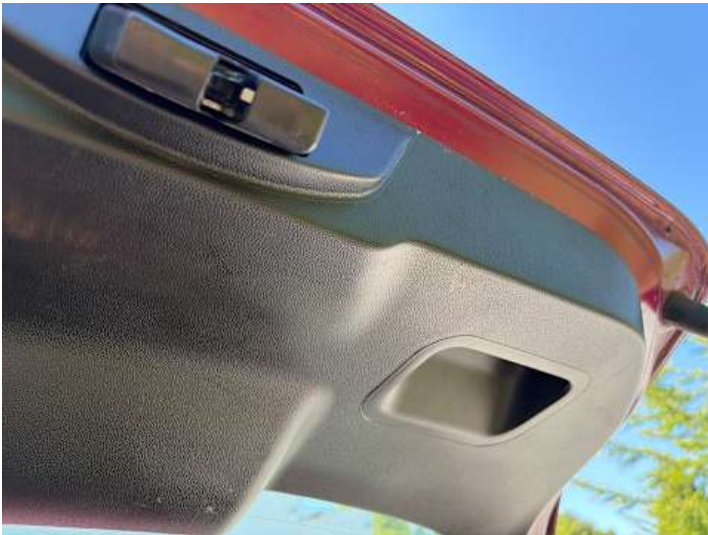
Innenraum (Kratzer)

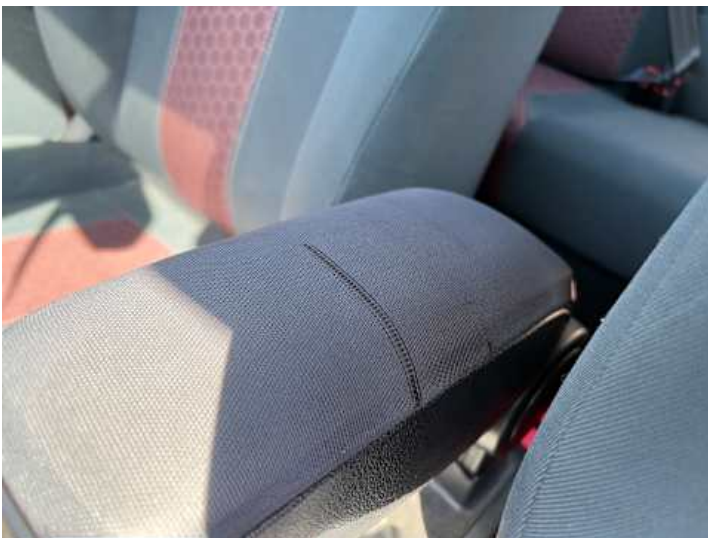
Innenraum (Verschleiß)

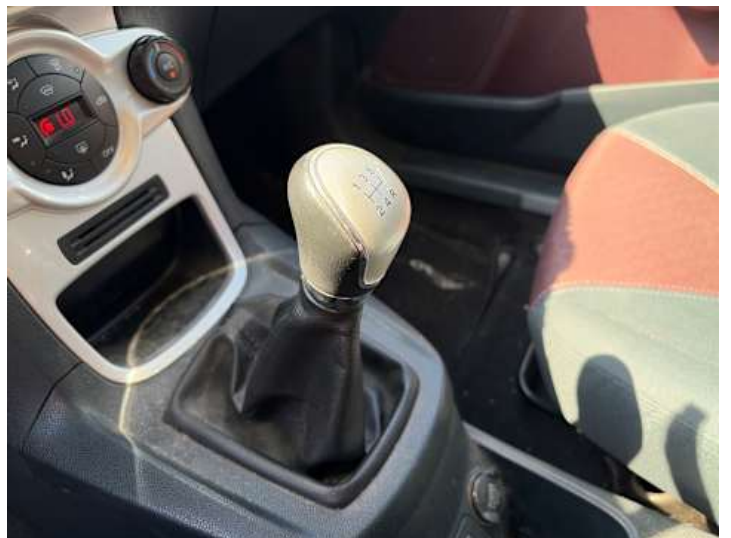
Innenraum (Verschleiß)

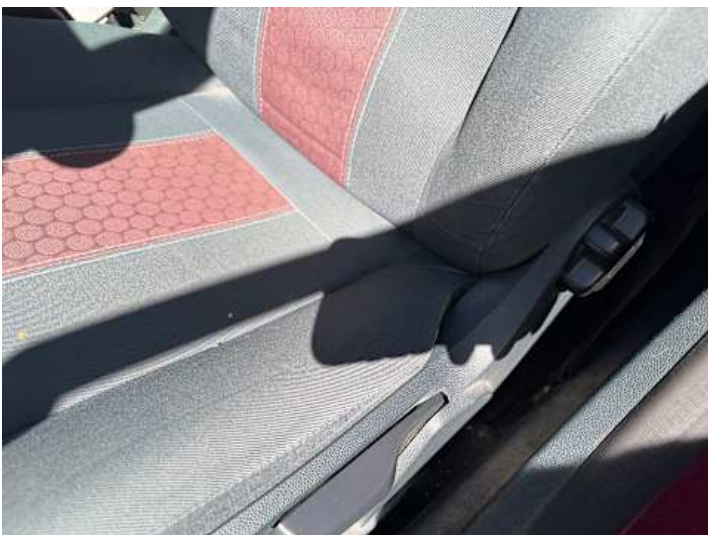
Innenraum (Verschleiß)

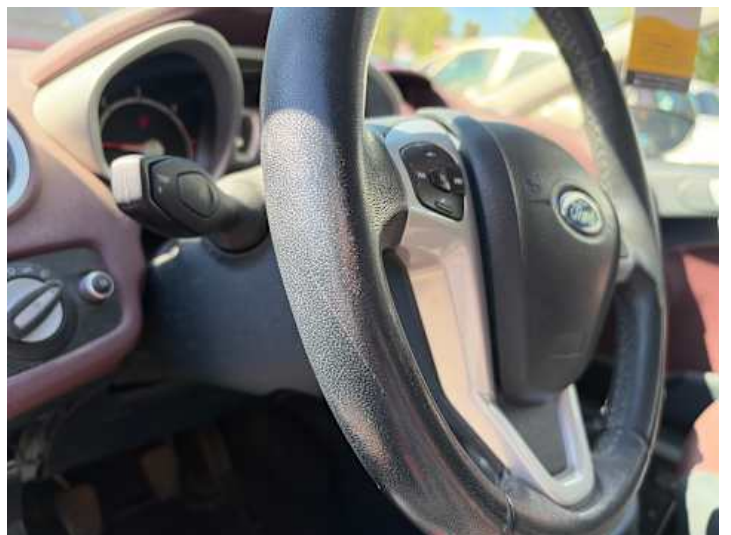
Innenraum (Verschleiß)

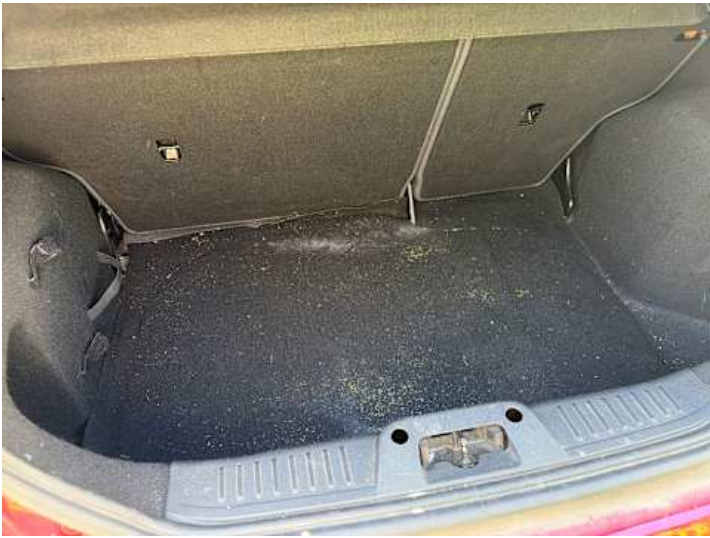
Innenraum (Verschmutzung)
