## Volkswagen Golf Trendline BMT

EZ 09/2013 | Limousine | Benzin | Schaltgetriebe | 151.431km  
Besteuerung: Differenzbesteuert (§25a UStG)  
Fahrzeugstandort: 98\*\*\*  
Fahrzeug aufgenommen am: 05.08.2026

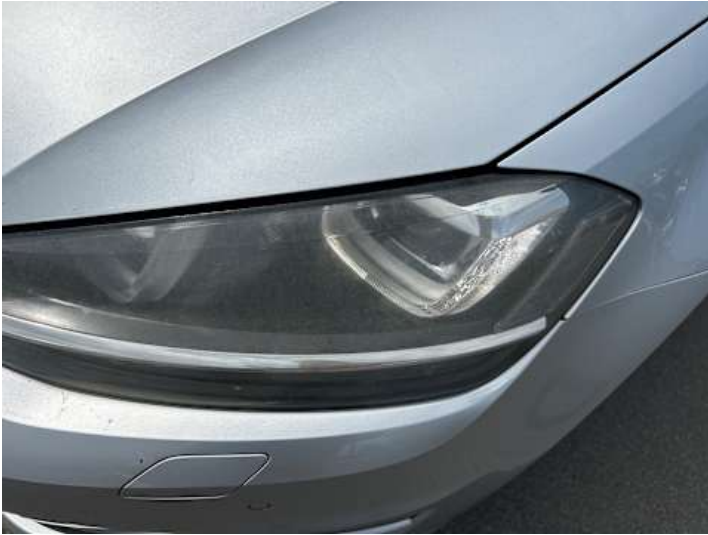
Scheinwerfer (links) (Blind)

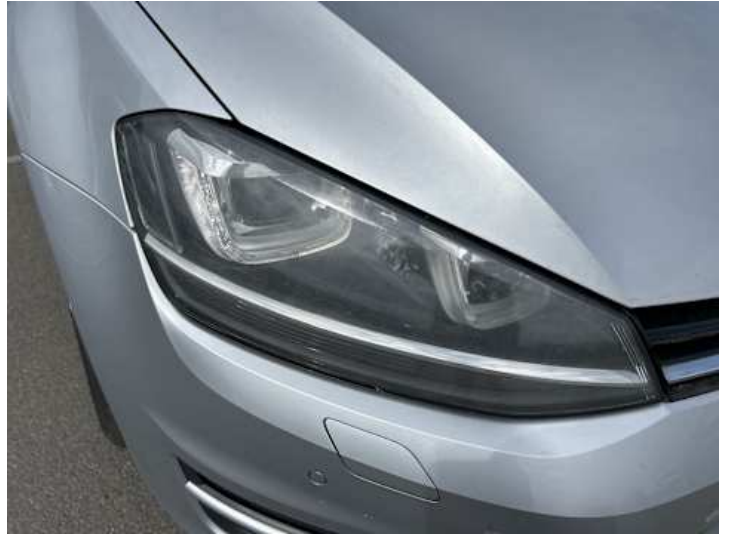
Scheinwerfer (rechts) (Blind)

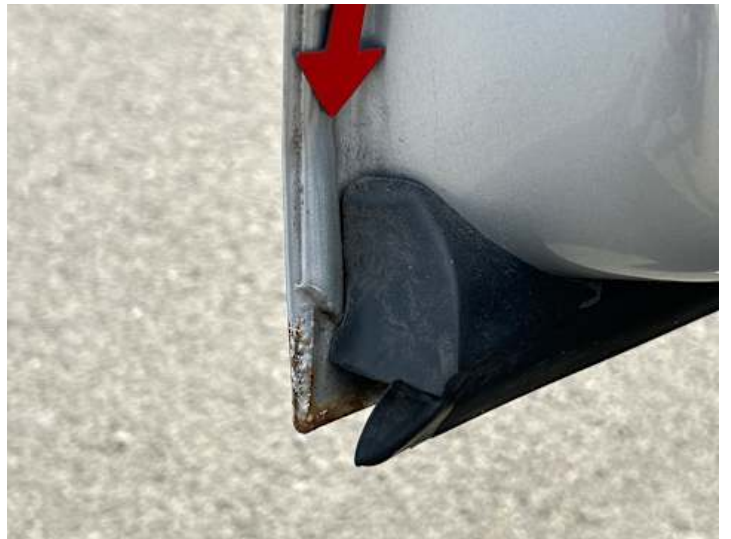
Fahrtür (Rost)

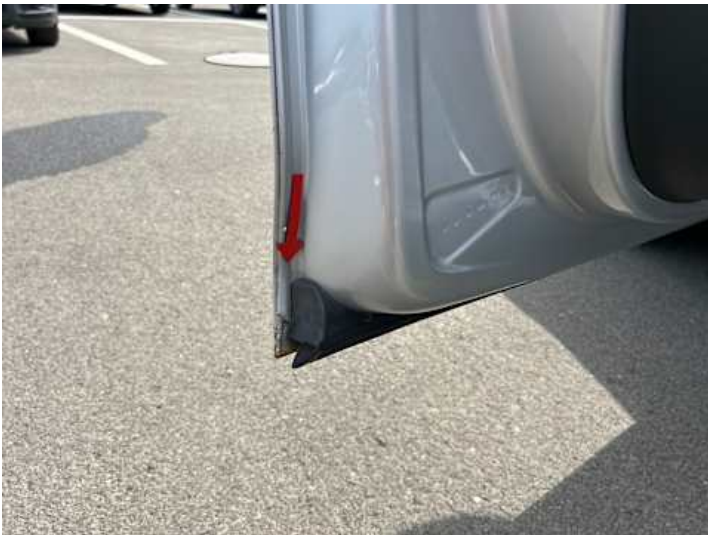
Fahrtür (Rost)

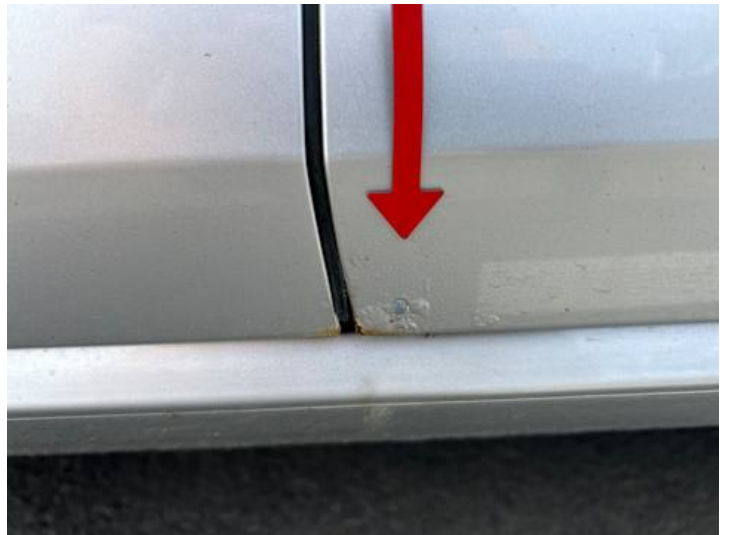
Türe hinten links (Rost)

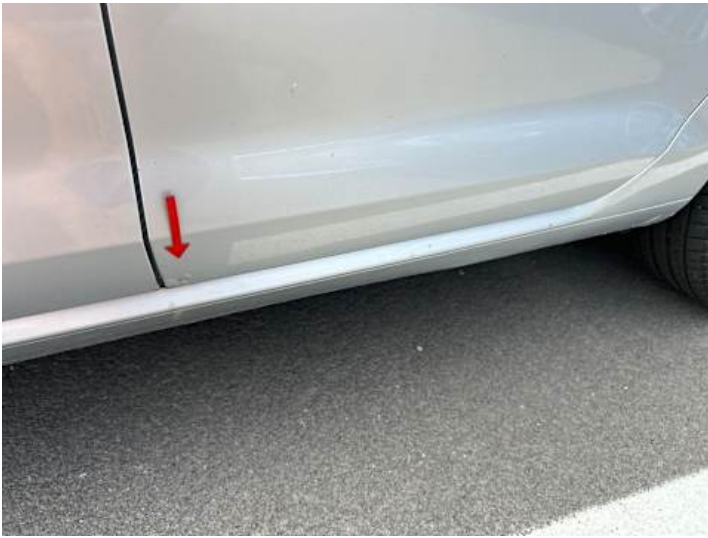
Türe hinten links (Rost)

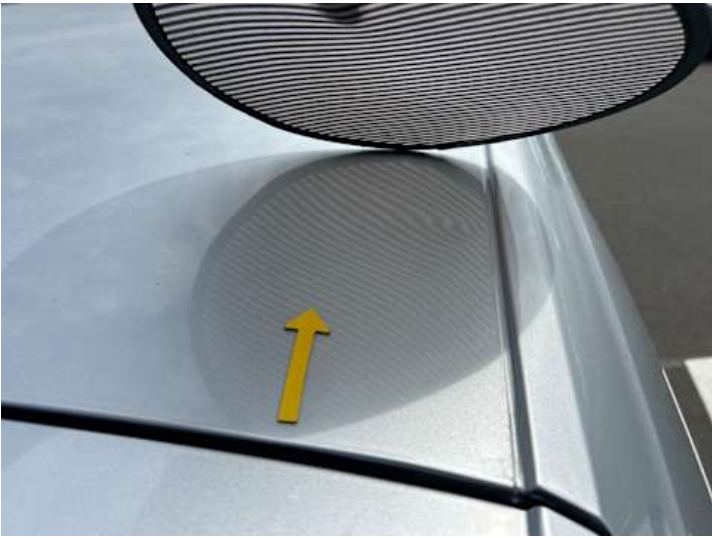
Dach (Verformung)

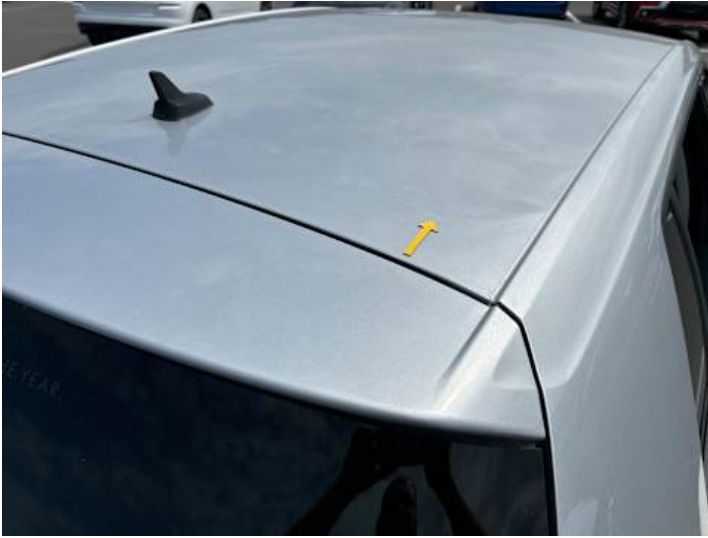
Dach (Verformung)

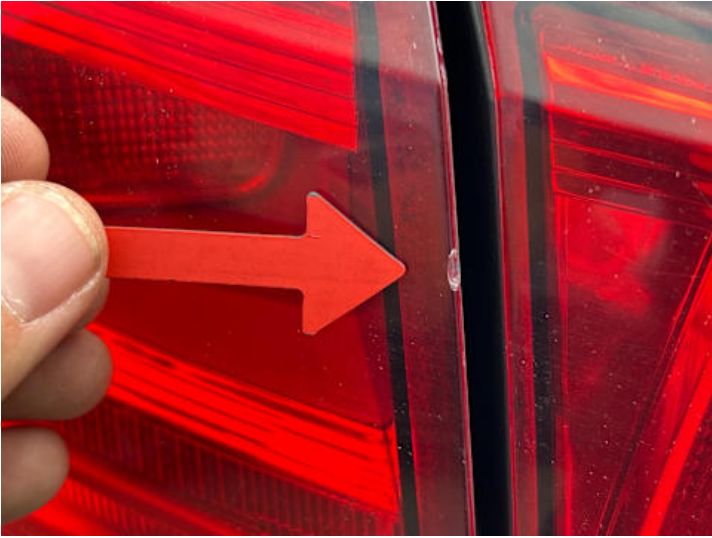
Rücklicht (links) (Riss/Bruch)

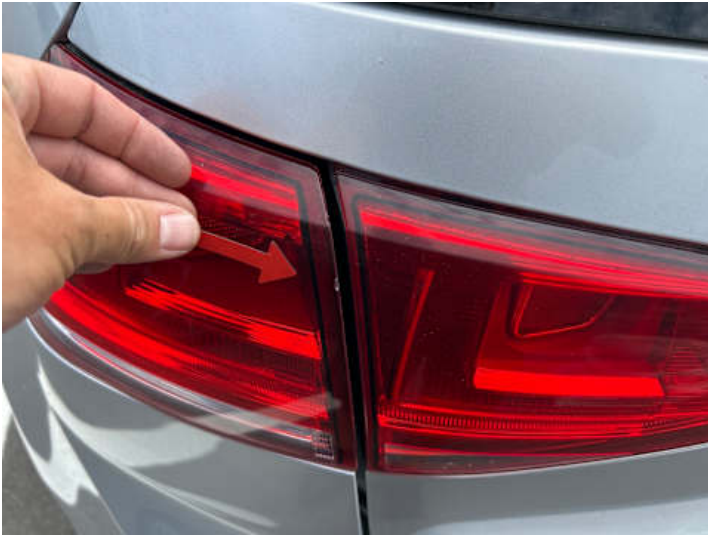
Rücklicht (links) (Riss/Bruch)

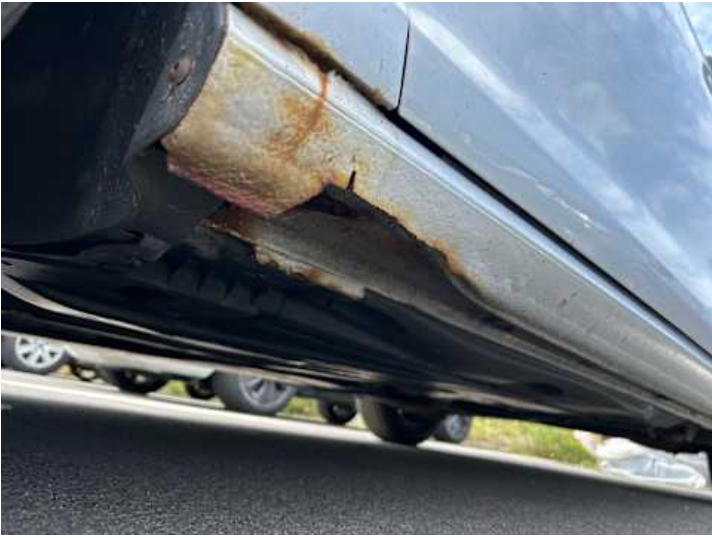
Schweller links (Verformung, Rost)

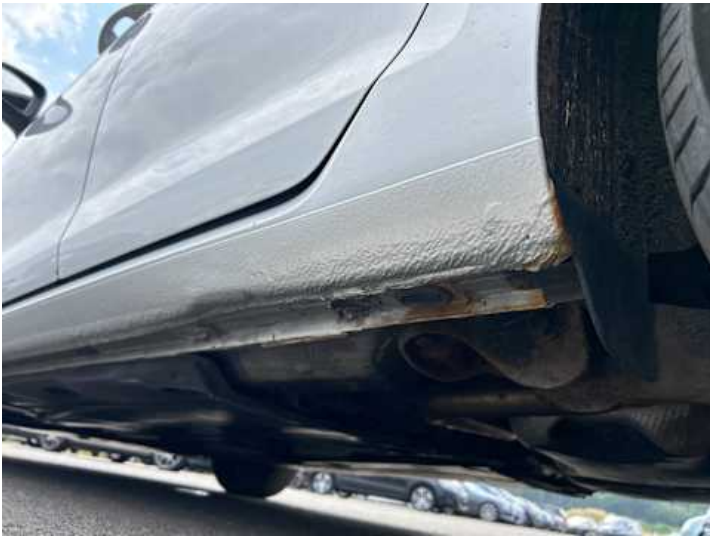
Schweller links (Verformung, Rost)

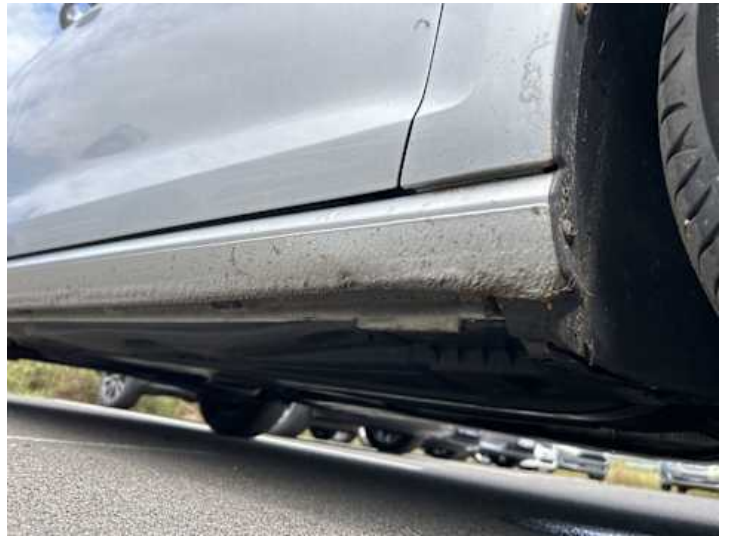
Schweller rechts (Verformung, Rost)

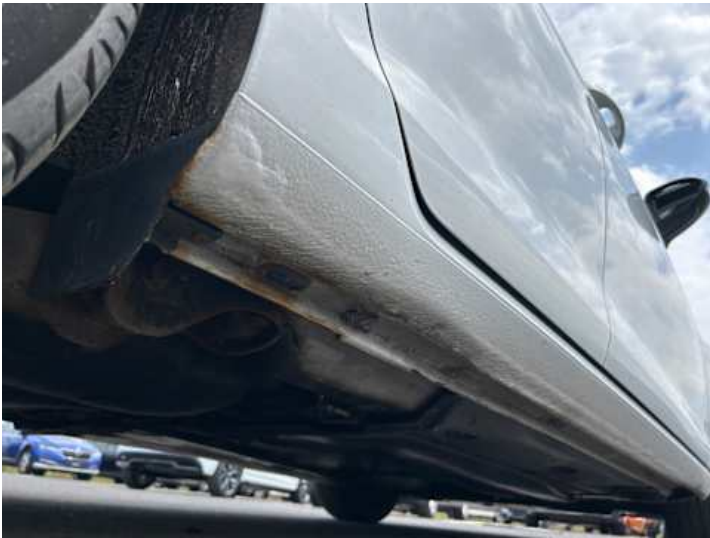
Schweller rechts (Verformung, Rost)

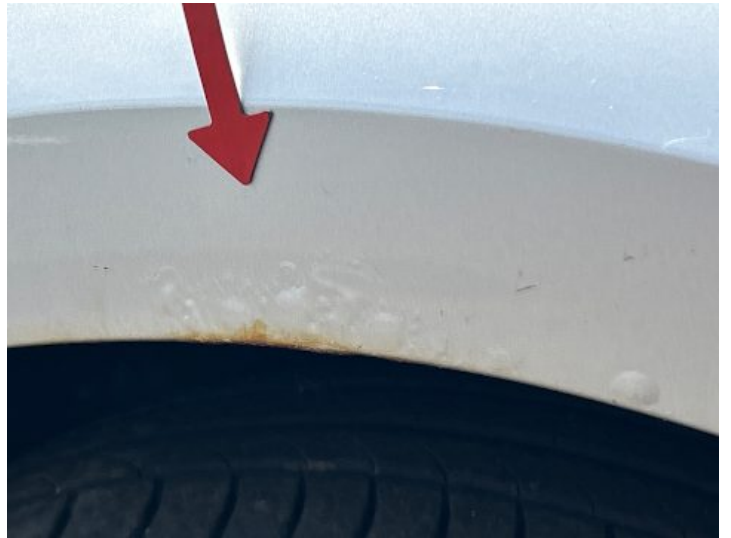
Kotflügel vorne links (Rost, Kratzer)

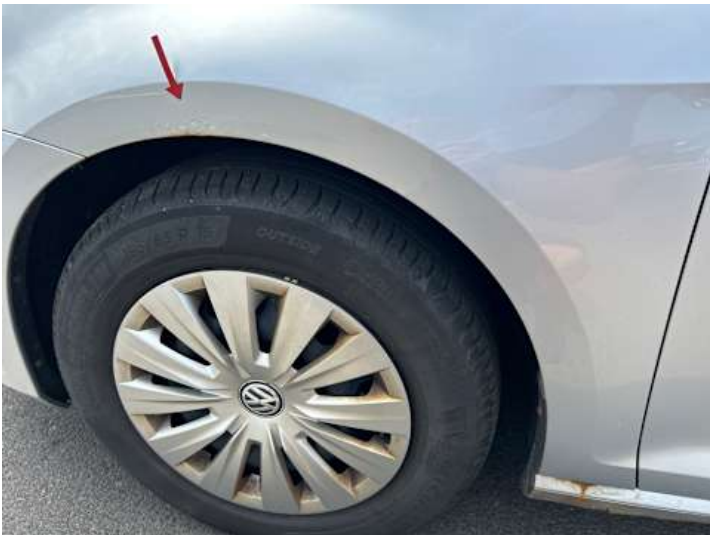
Kotflügel vorne links (Rost, Kratzer)

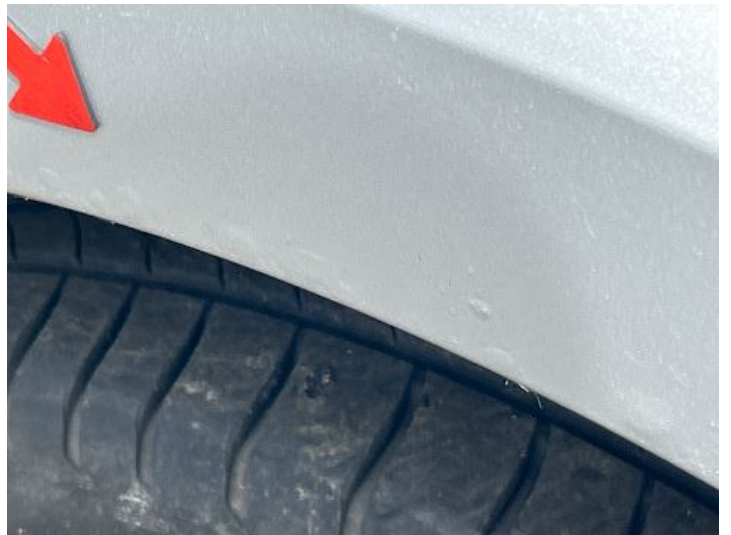
Kotflügel vorne rechts (Rost)

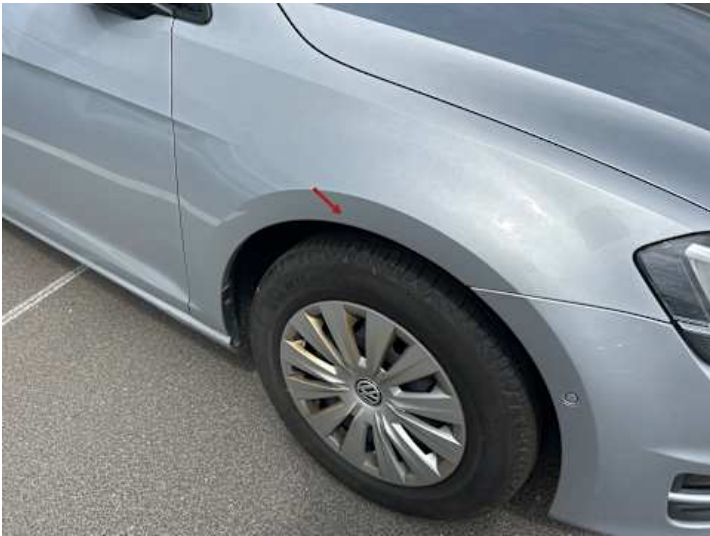
Kotflügel vorne rechts (Rost)

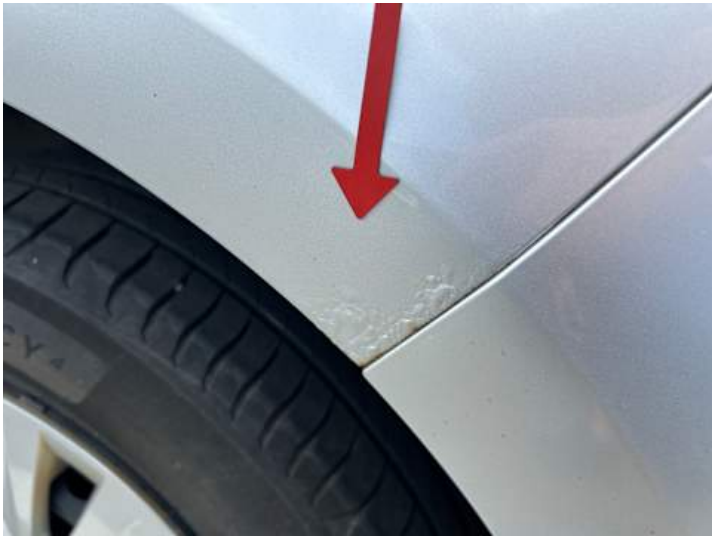
Seitenteil hinten links (Rost)

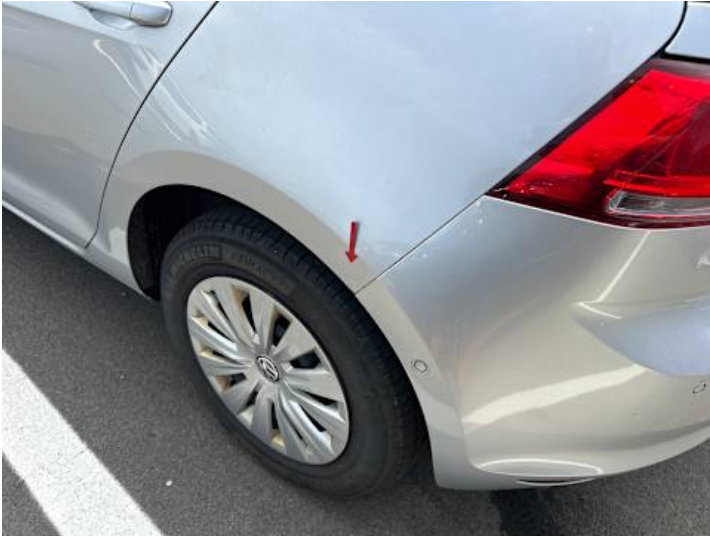
Seitenteil hinten links (Rost)

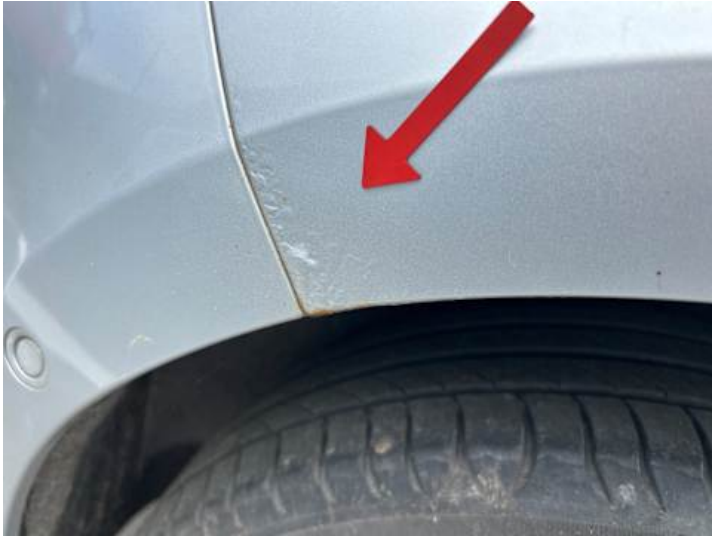
Seitenteil hinten rechts (Rost)

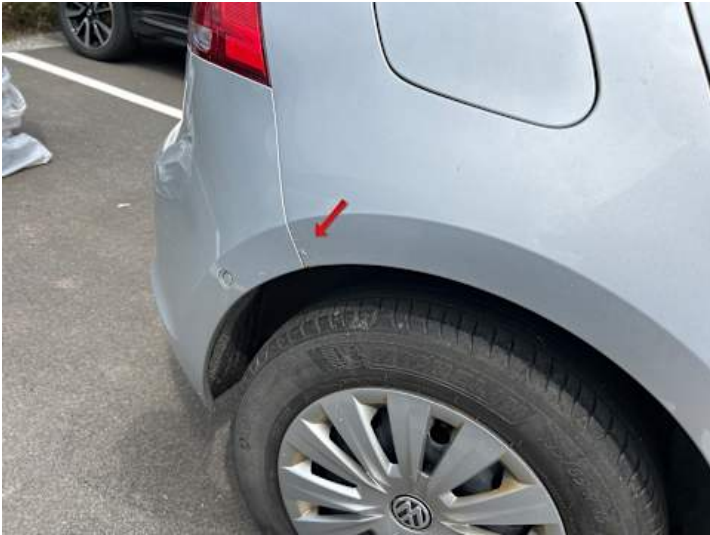
Seitenteil hinten rechts (Rost)

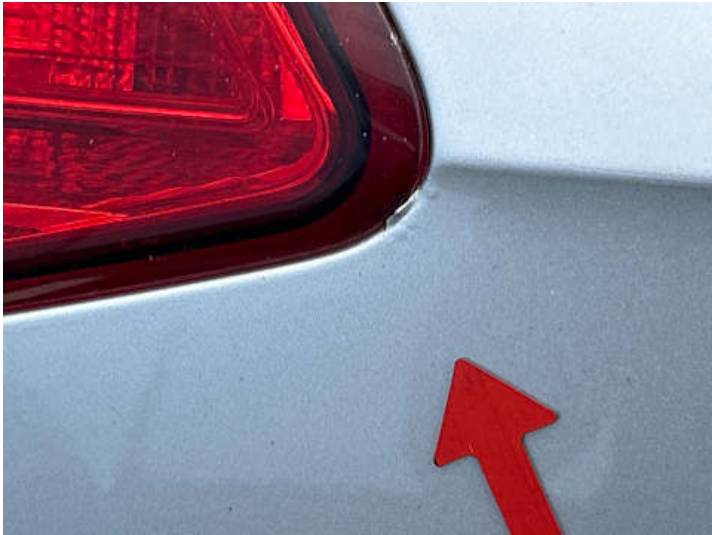
Heckklappe (Rost)

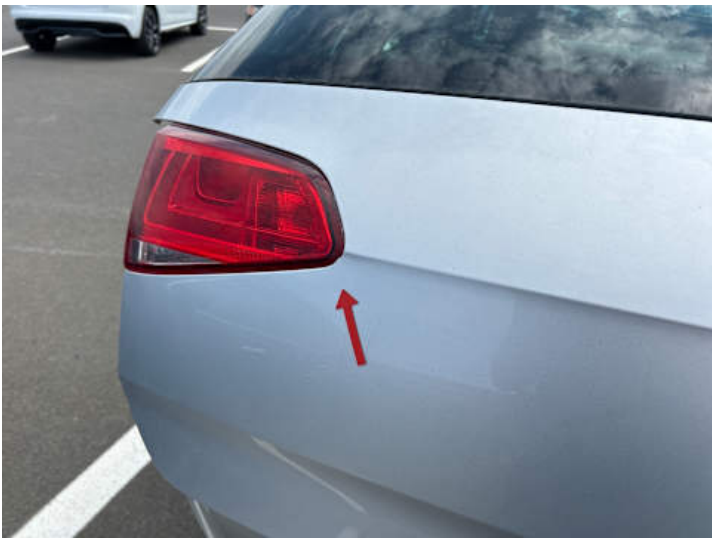
Heckklappe (Rost)

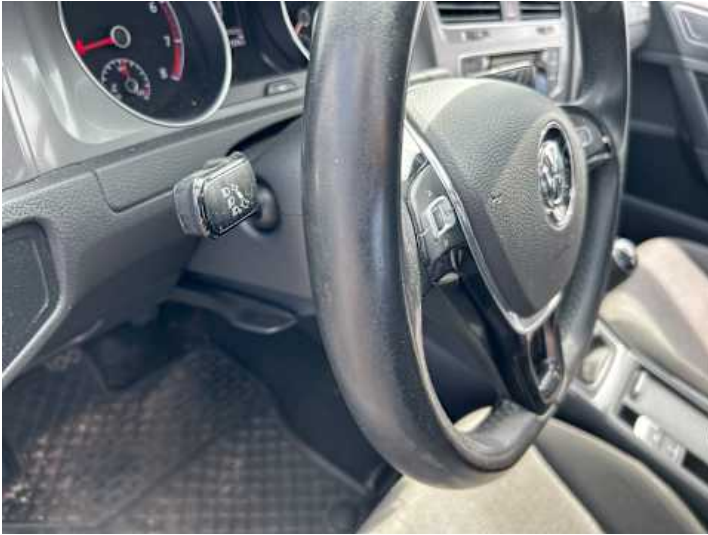
Innenraum (Verschmutzung)

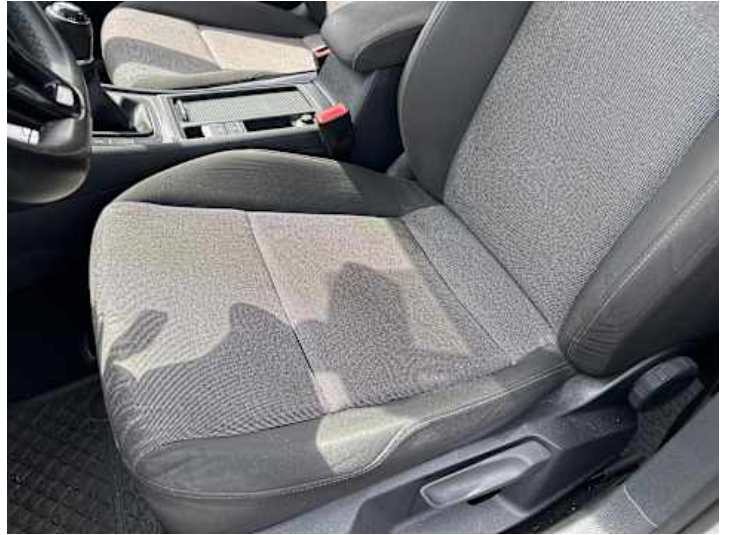
Innenraum (Verschmutzung)
