# Mercedes-Benz GLK 220 CDI BlueEfficiency 4Matic

EZ 03/2015 | Geländewagen | Diesel | Automatikgetriebe | 151.003km  
Besteuerung: Differenzbesteuert (§25a UStG)  
Fahrzeugstandort: 67\*\*\*  
Fahrzeug aufgenommen am: 07.08.2026

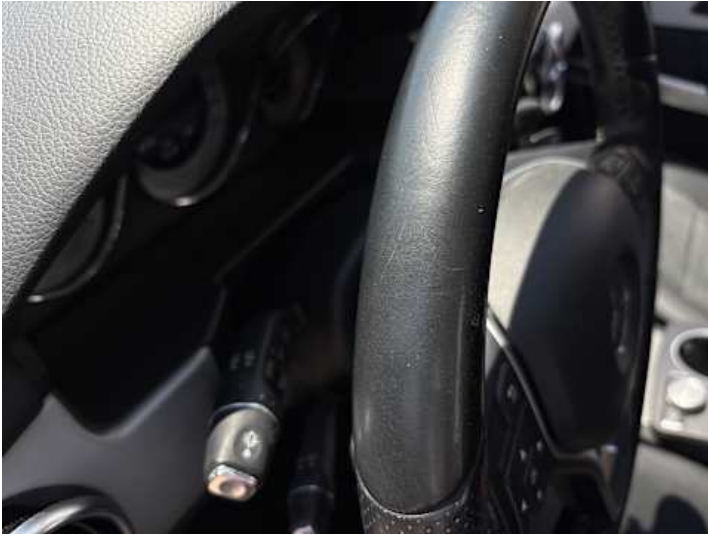
Innenraum (Verschmutzung, Verschleiß, Riss/Bruch)

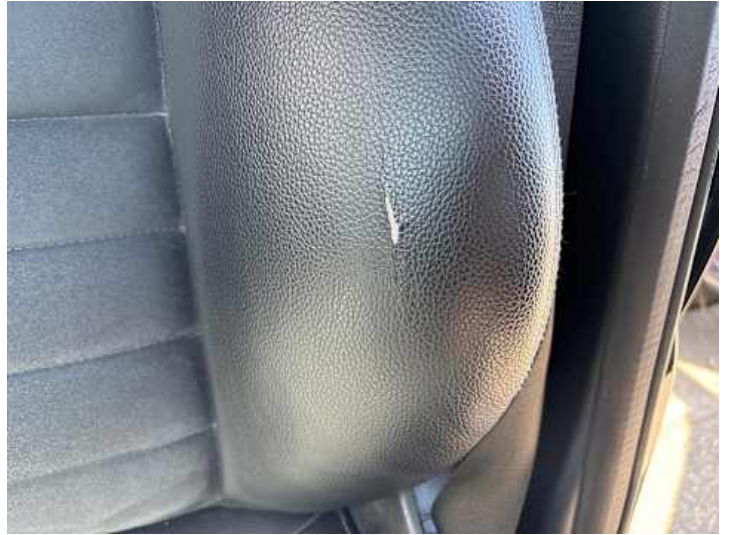
Innenraum (Verschmutzung, Verschleiß, Riss/Bruch)

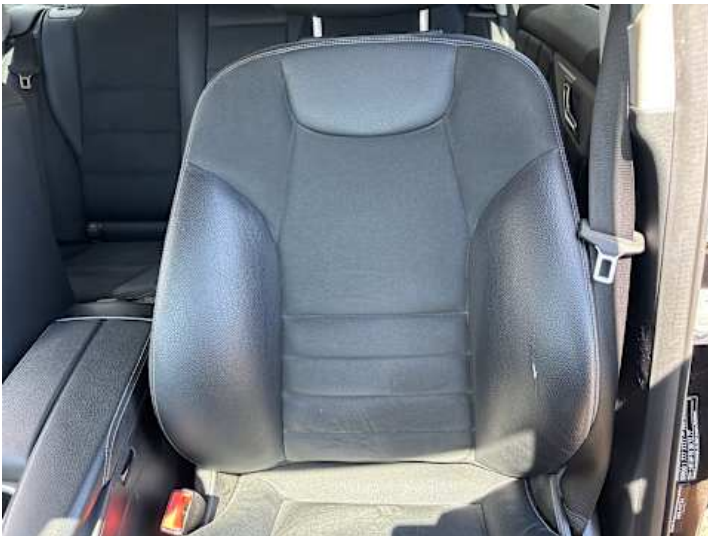
Innenraum (Verschmutzung, Verschleiß, Riss/Bruch)

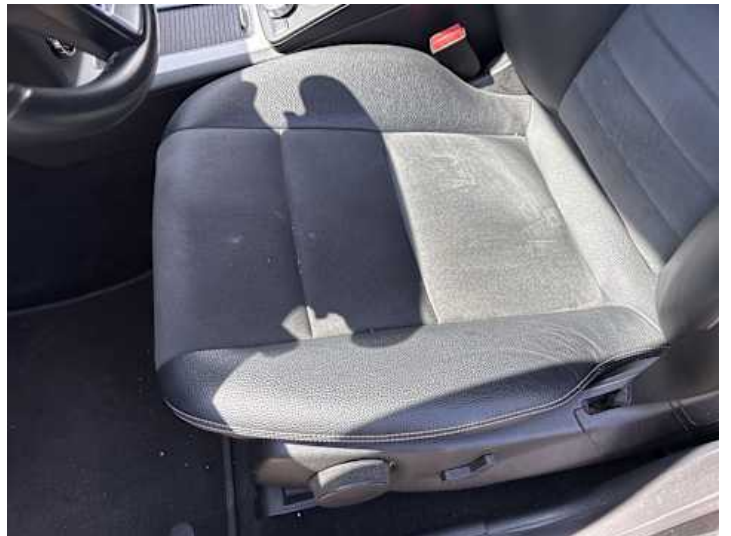
Innenraum (Verschmutzung, Verschleiß, Riss/Bruch)

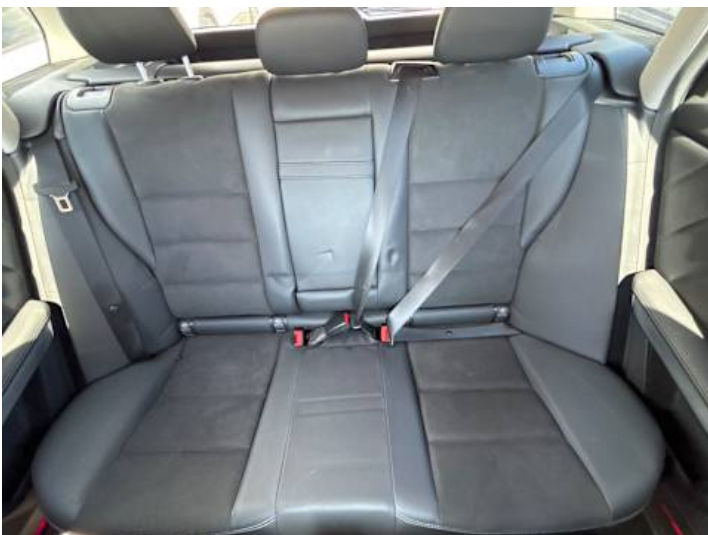
Innenraum (Anderer Schaden, Verschleiß): Verformung
