## Mercedes-Benz A 180

EZ 02/2019 | Limousine | Benzin | Schaltgetriebe | 114.368km  
Besteuerung: Differenzbesteuert (§25a UStG)  
Fahrzeugstandort: 49\*\*\*  
Fahrzeug aufgenommen am: 27.07.2026

# Hinweise zum Zustandsbericht

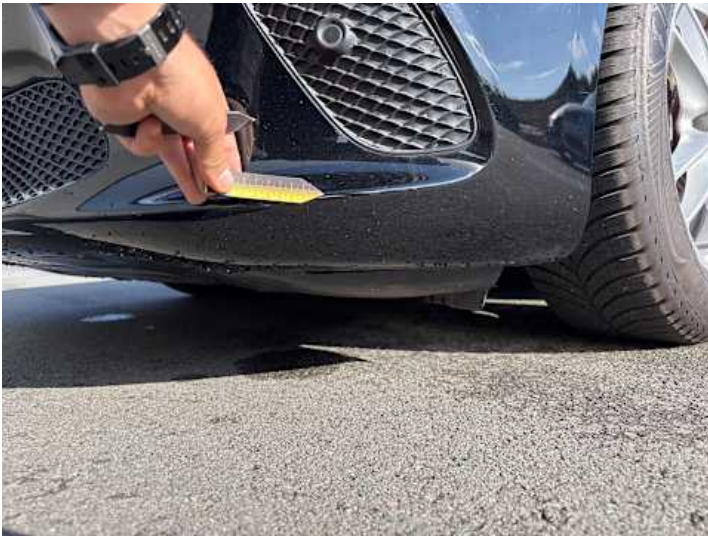
Stoßstange vorne (Lackschaden, Kratzer)

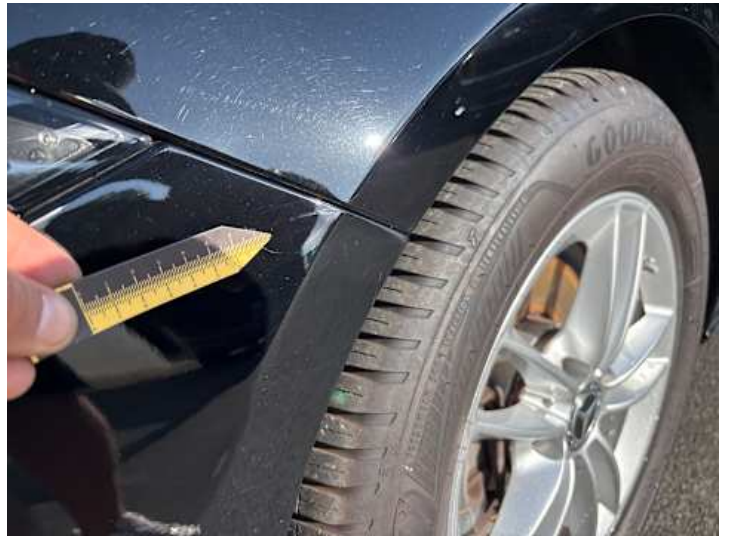
Stoßstange vorne (Lackschaden, Kratzer)

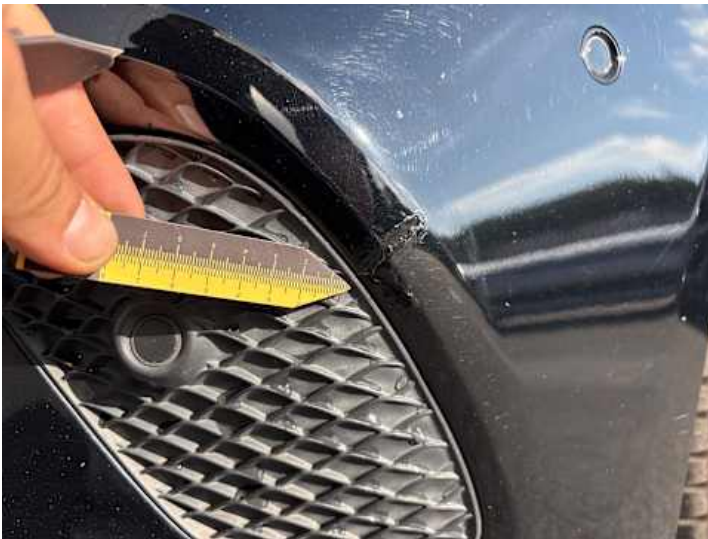
Stoßstange vorne (Riss/Bruch)

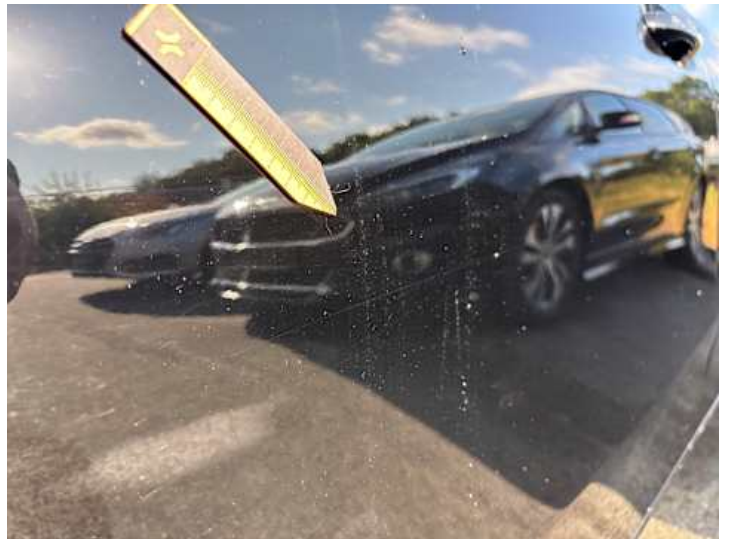
Fahrtür (Kratzer)

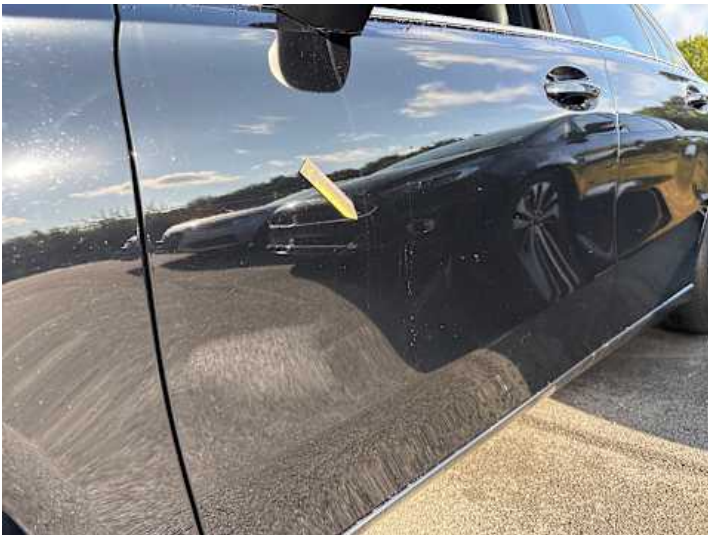
Fahrtür (Kratzer)

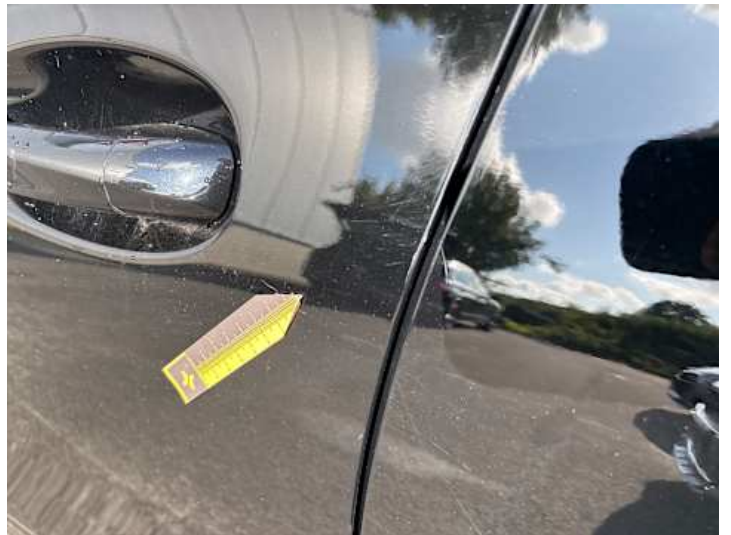
Fahrtür (Kratzer)

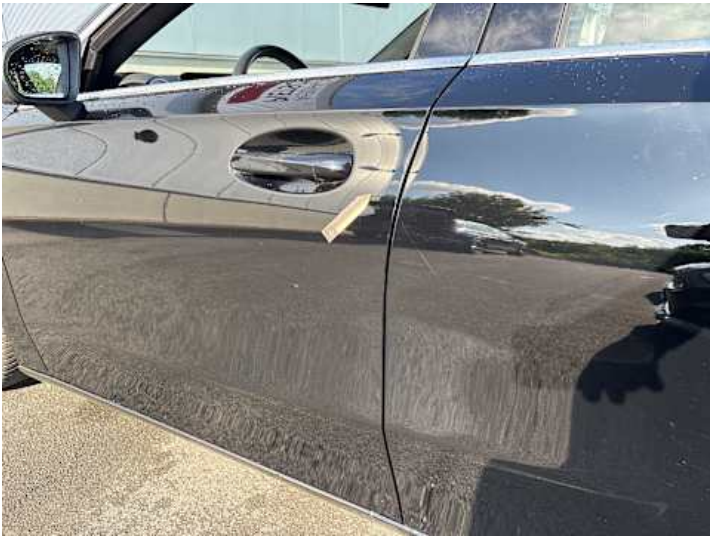
Fahrrertür (Kratzer)

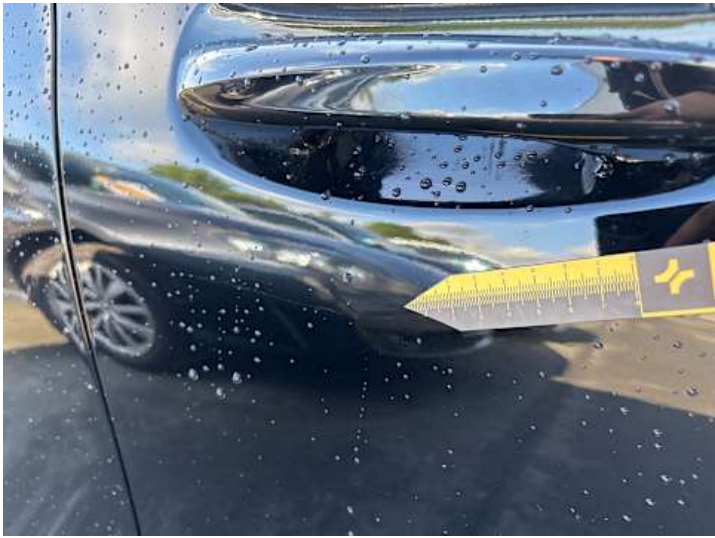
Beifahrertür (Kratzer)

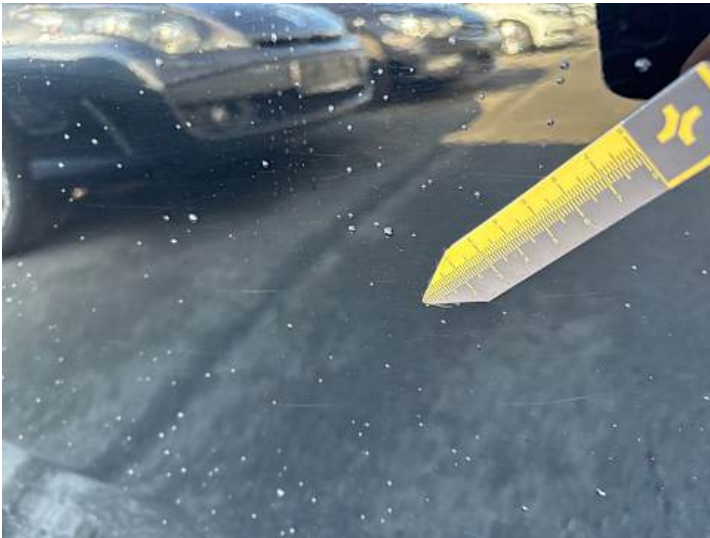
Beifahrertür (Kratzer)

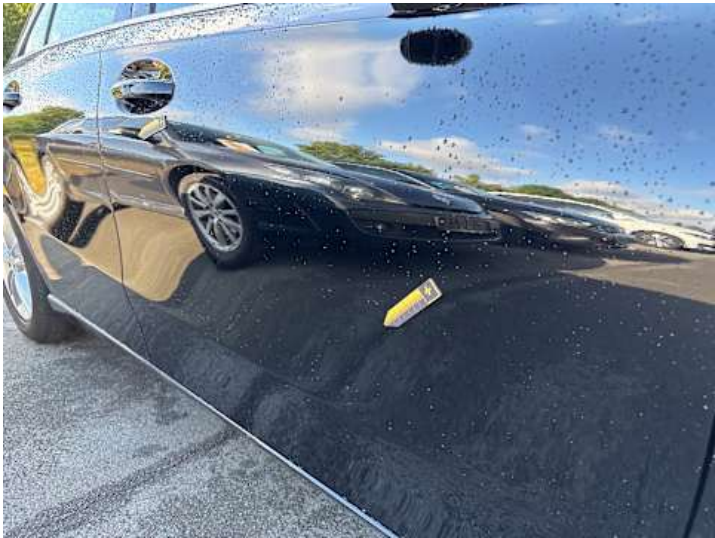
Beifahrertür (Kratzer)

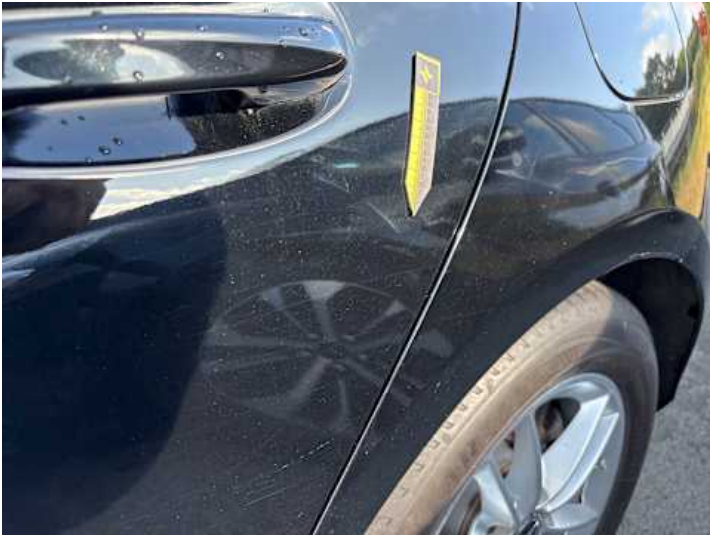
Türe hinten links (Kratzer)

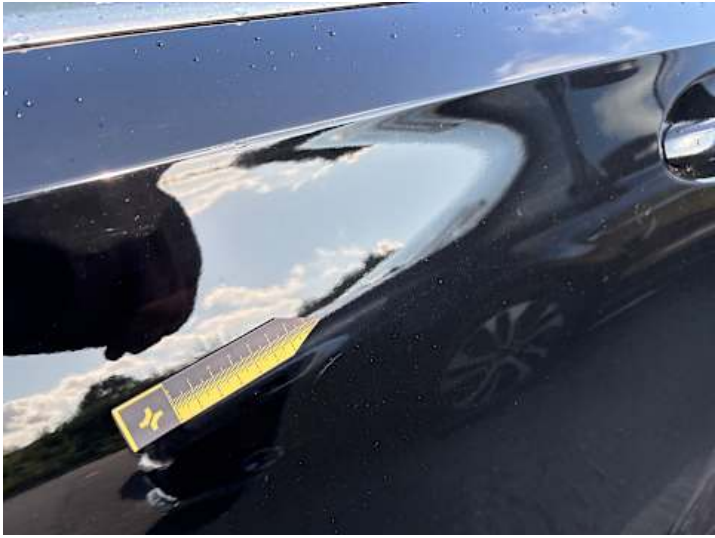
Türe hinten links (Kratzer)

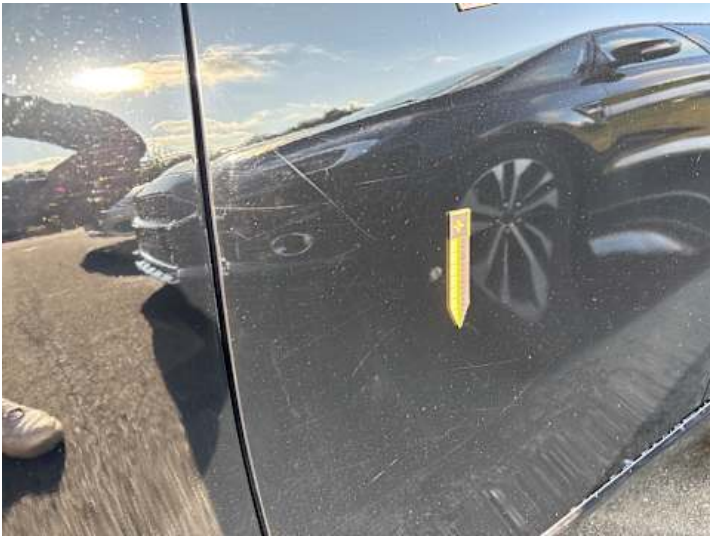
Türe hinten links (Kratzer)

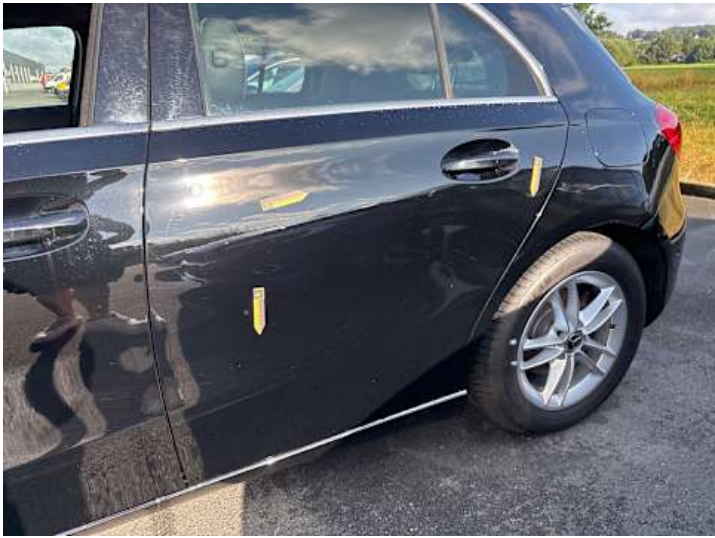
Türe hinten links (Kratzer)

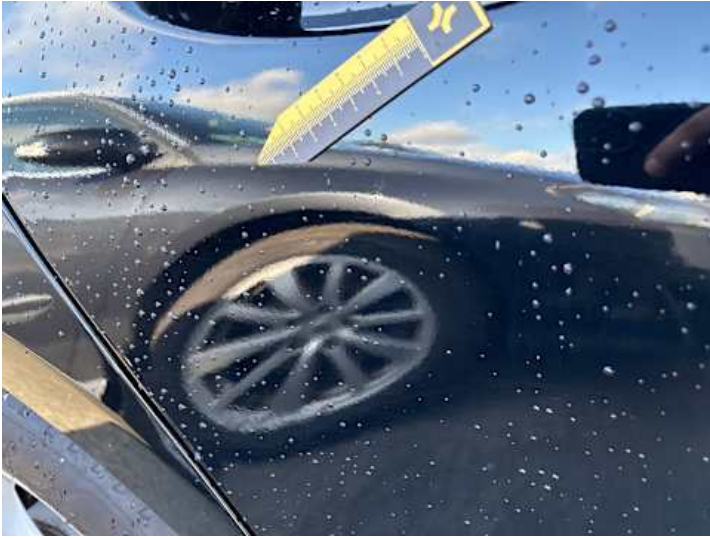
| Fahrzeugteil | Lackschichtdicke (in µm) | Fahrzeugteil | Lackschichtdicke (in µm) |
|---|---|---|---|
| Türe hinten links | 115 | Türe hinten rechts | 190 |

Türe hinten rechts (Kratzer)

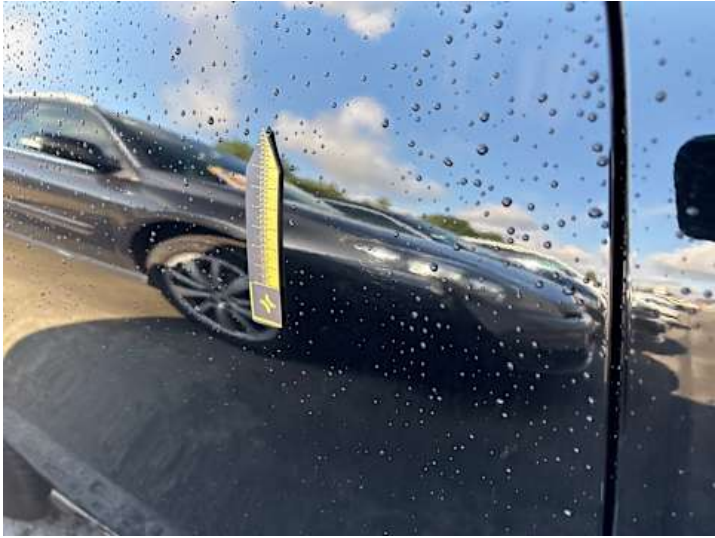
Türe hinten rechts (Kratzer)

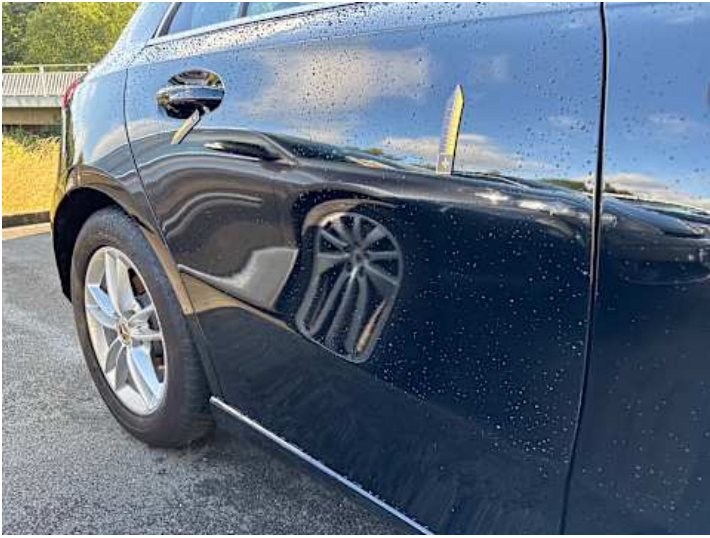
Türe hinten rechts (Kratzer)

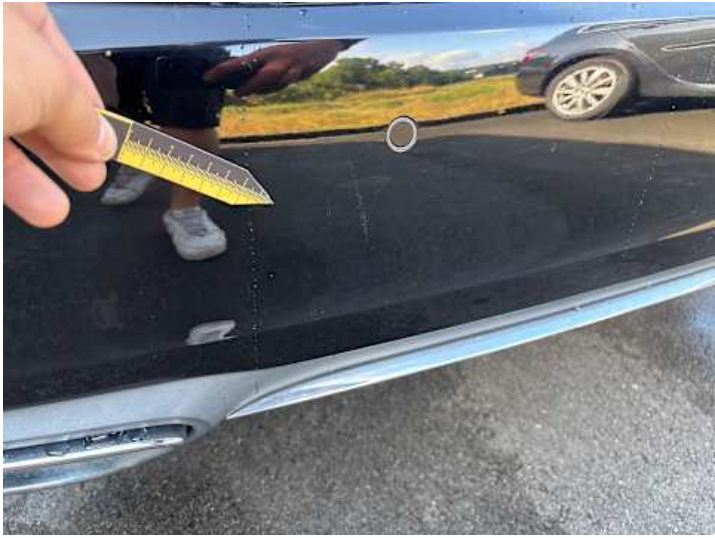
Stoßstange hinten (Lackschaden, Kratzer)

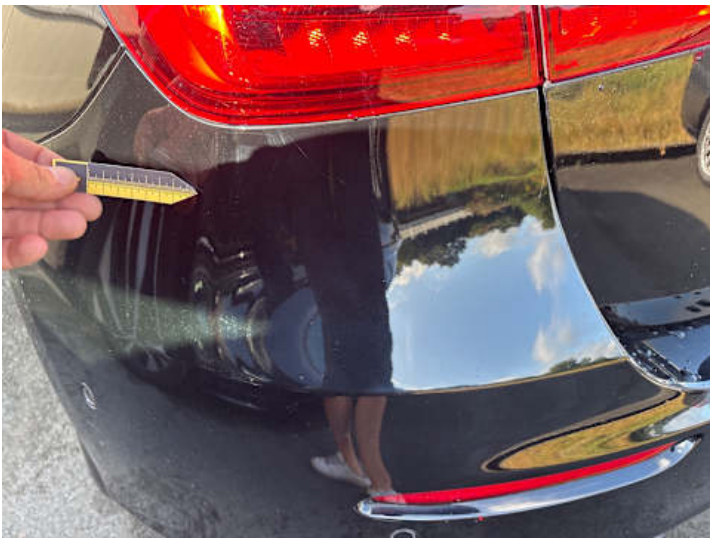
Stoßstange hinten (Lackschaden, Kratzer)

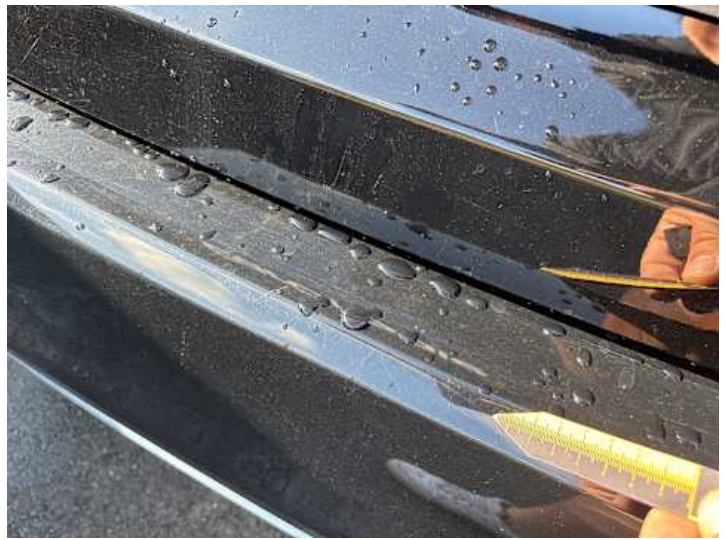
Stoßstange hinten (Lackschaden, Kratzer)

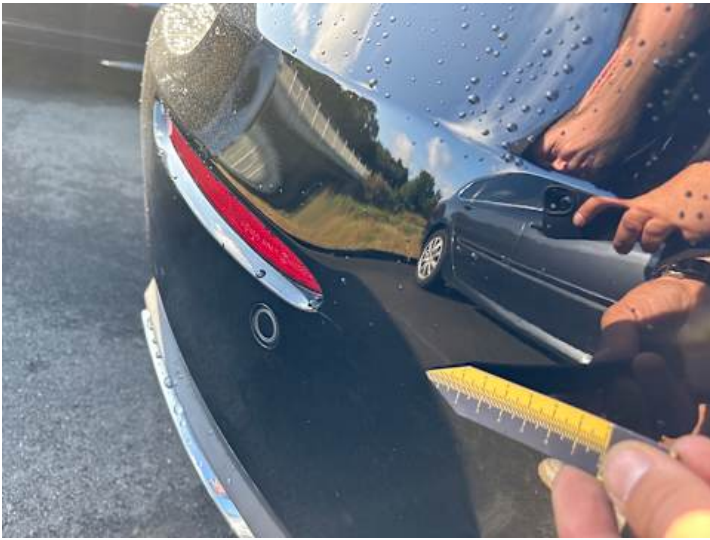
Stoßstange hinten (Lackschaden, Kratzer)

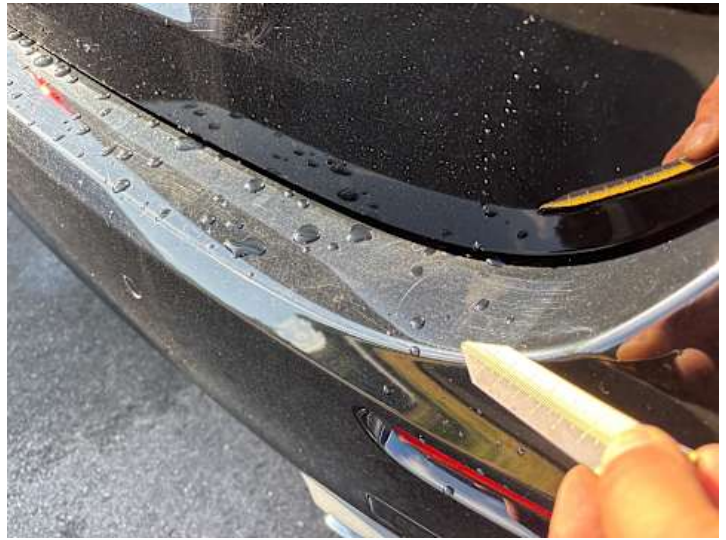
Stoßstange hinten (Lackschaden, Kratzer)

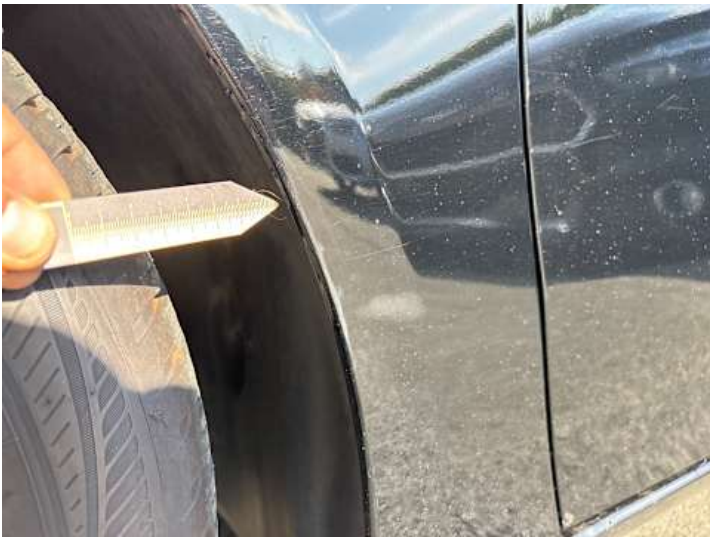
Kotflügel vorne links (Kratzer)

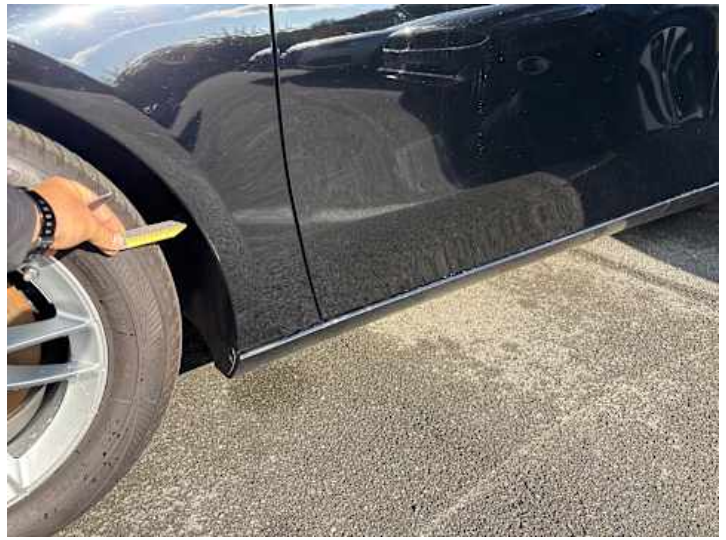
Kotflügel vorne links (Kratzer)

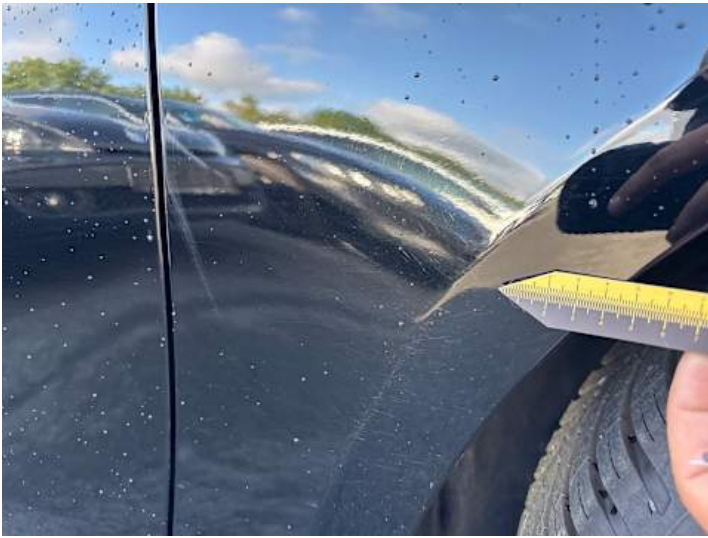
Kotflügel vorne rechts (Kratzer, Lackschaden)

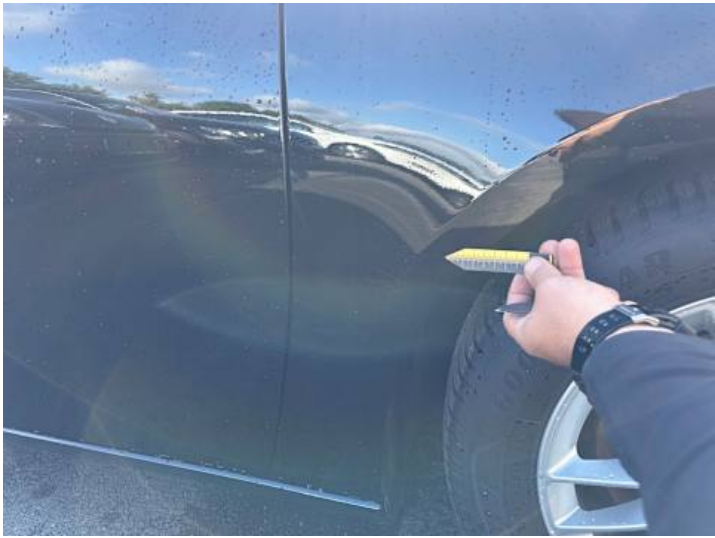
Kotflügel vorne rechts (Kratzer, Lackschaden)

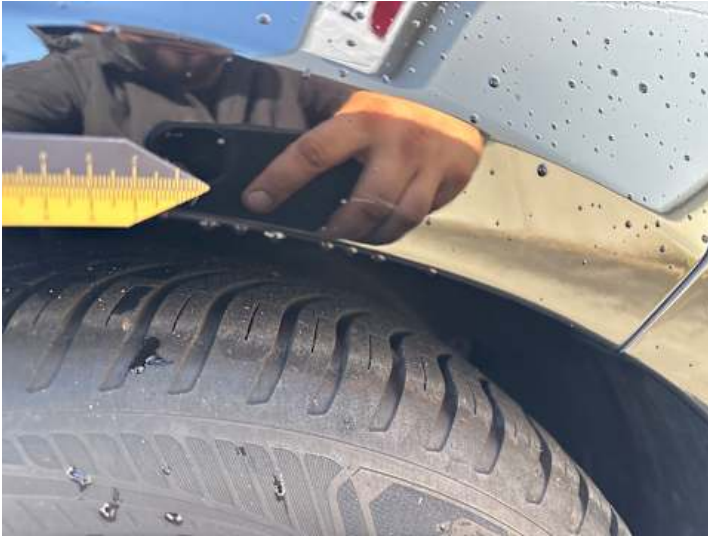
Kotflügel vorne rechts (Kratzer, Lackschaden)

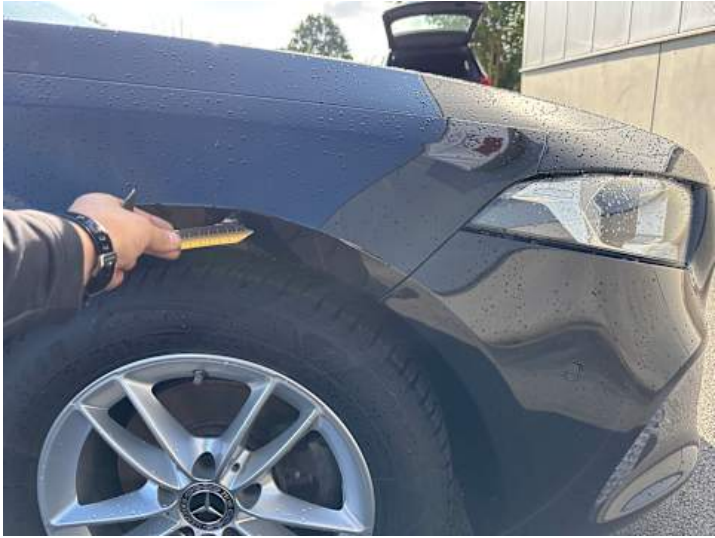
Kotflügel vorne rechts (Kratzer, Lackschaden)

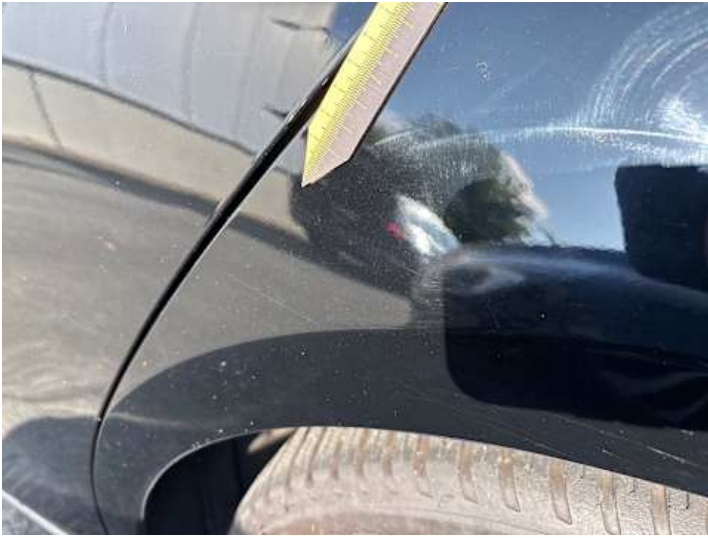
Seitenteil hinten links (Kratzer, Lackschaden)

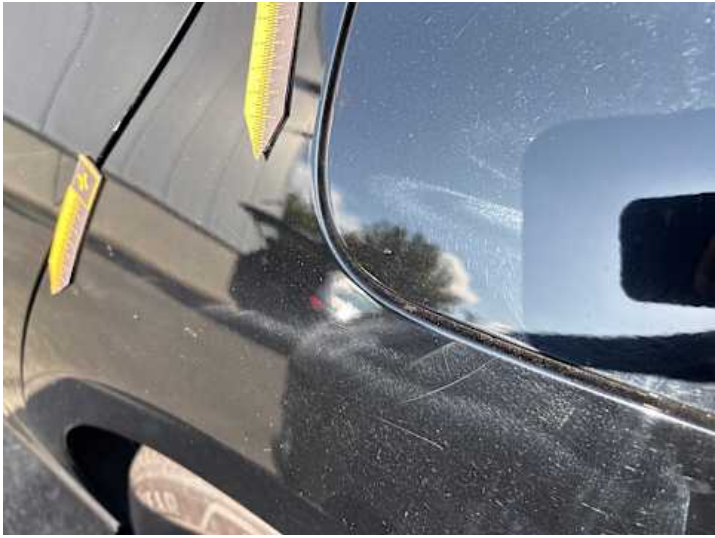
Seitenteil hinten links (Kratzer, Lackschaden)

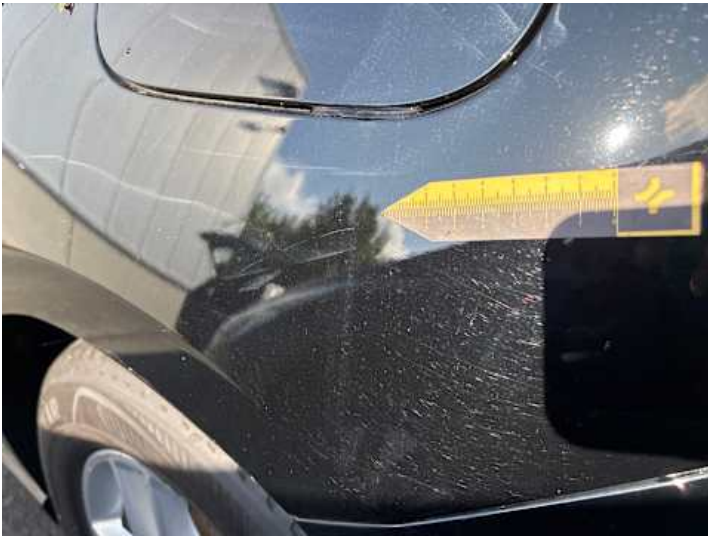
Seitenteil hinten links (Kratzer, Lackschaden)

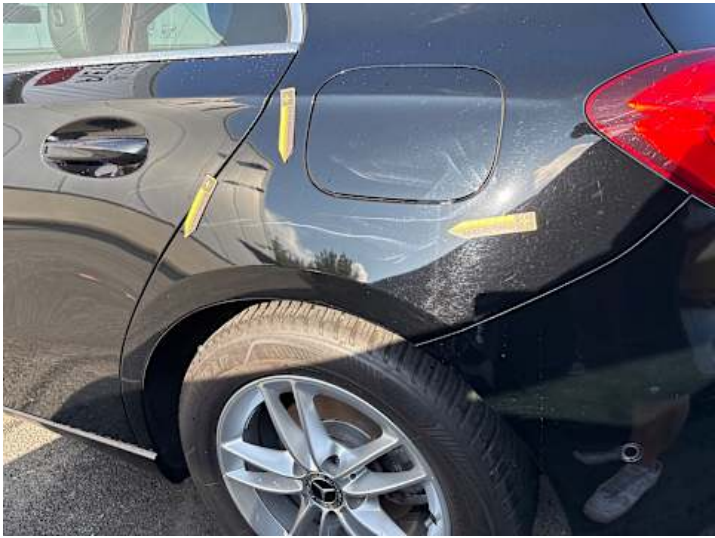
Seitenteil hinten links (Kratzer, Lackschaden)

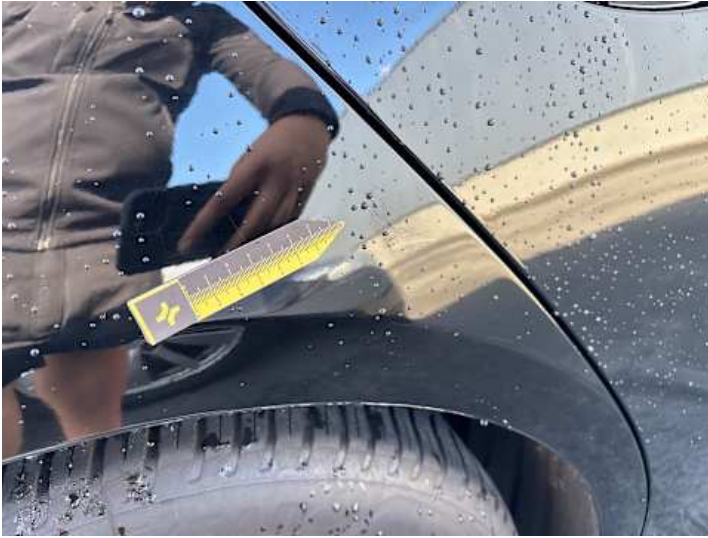
Seitenteil hinten rechts (Kratzer, Lackschaden)

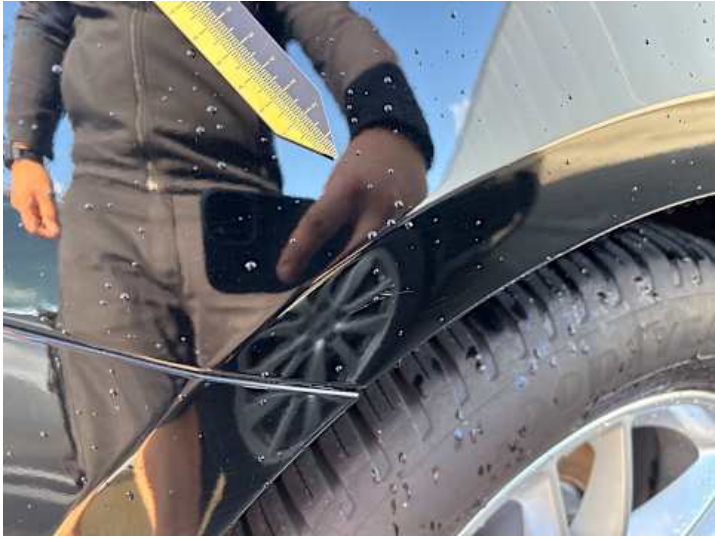
Seitenteil hinten rechts (Kratzer, Lackschaden)

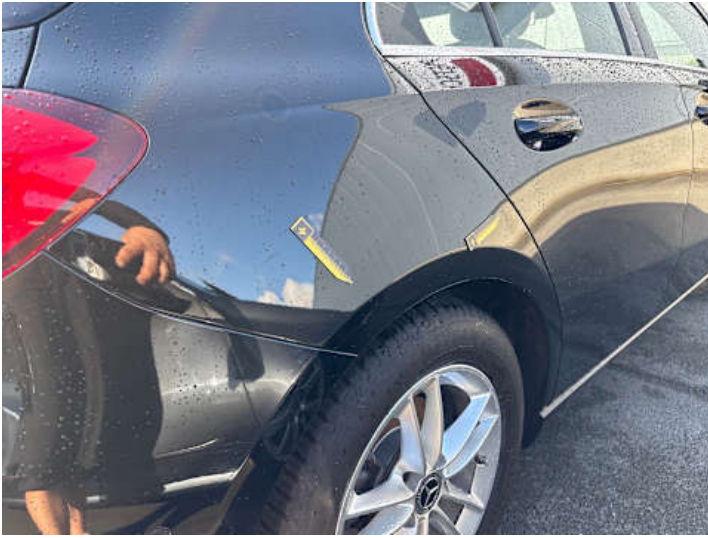
Seitenteil hinten rechts (Kratzer, Lackschaden)

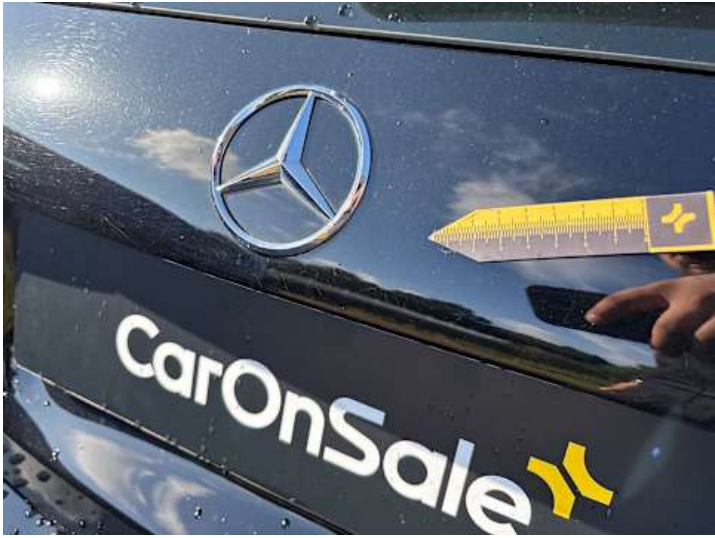
Heckklappe (Kratzer)

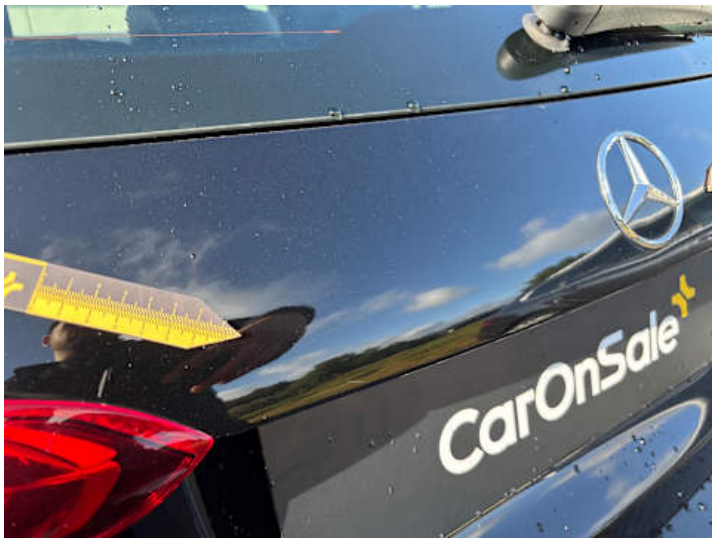
Heckklappe (Kratzer)

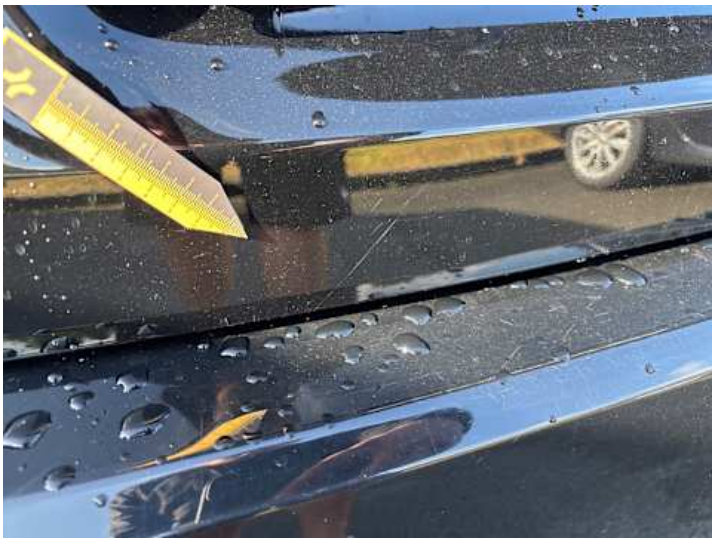
Heckklappe (Kratzer)

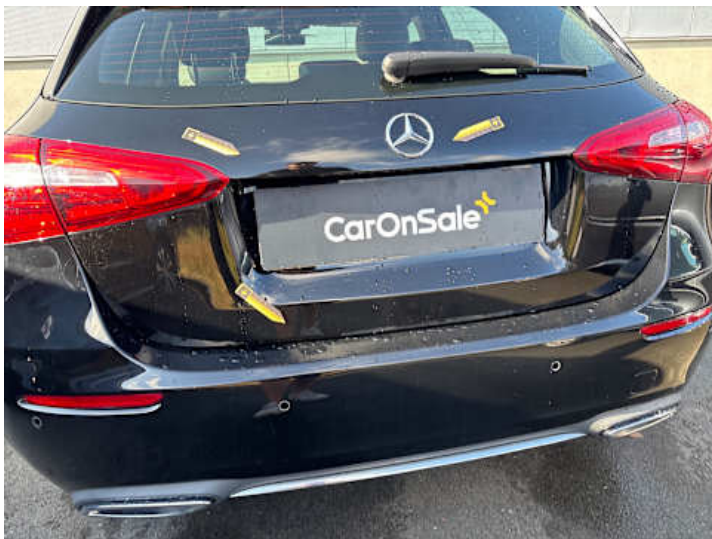
Heckklappe (Kratzer)

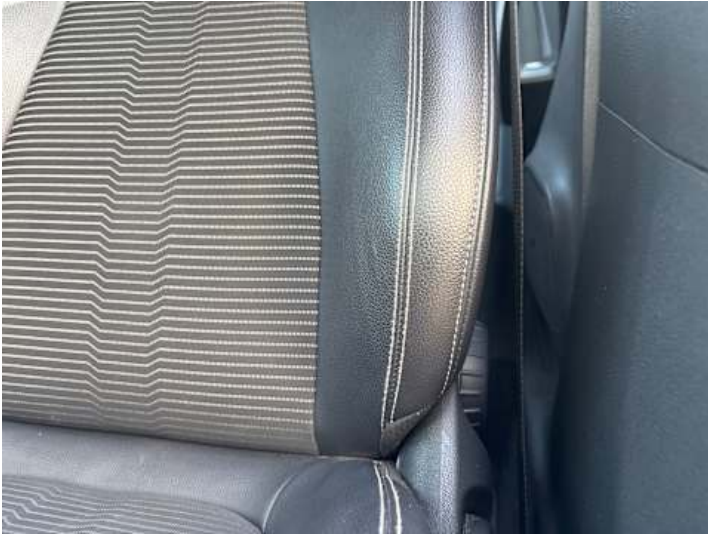
Innenraum (Verschleiß)
