## Volkswagen up! move up!

EZ 08/2016 | Kleinwagen | Benzin | Schaltgetriebe | 169.826km

Fahrzeug aufgenommen am: 29.07.2026

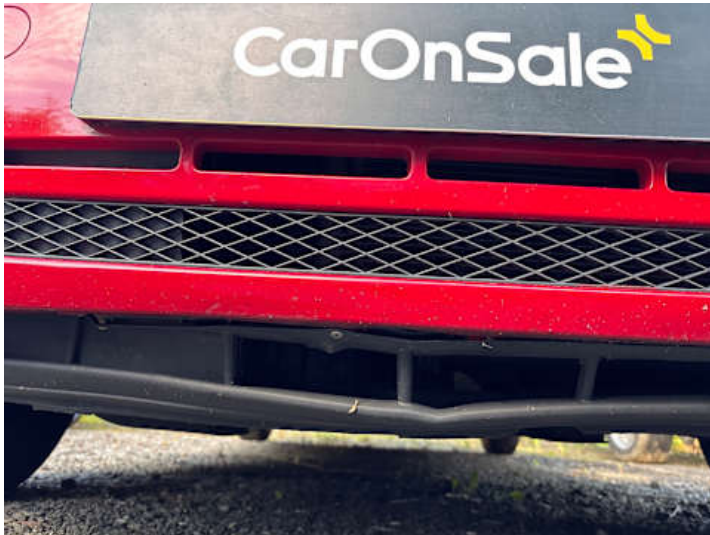
Stoßstange vorne (Verformung)

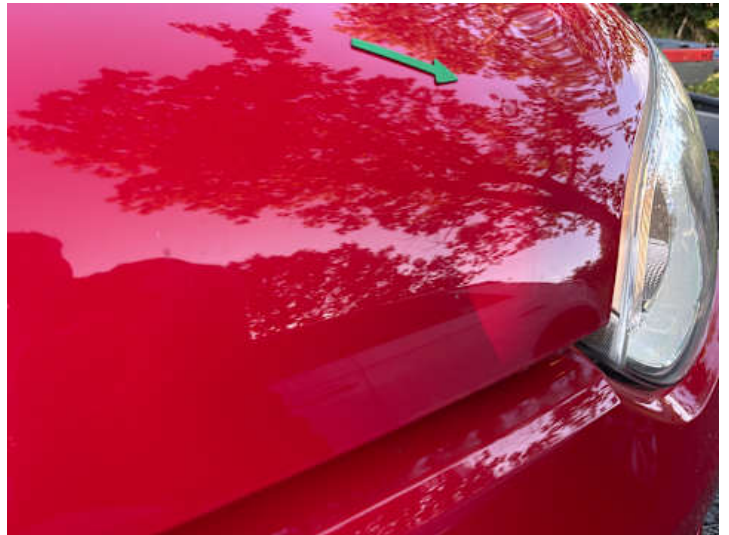
Motorhaube (Delle, Steinschlag)

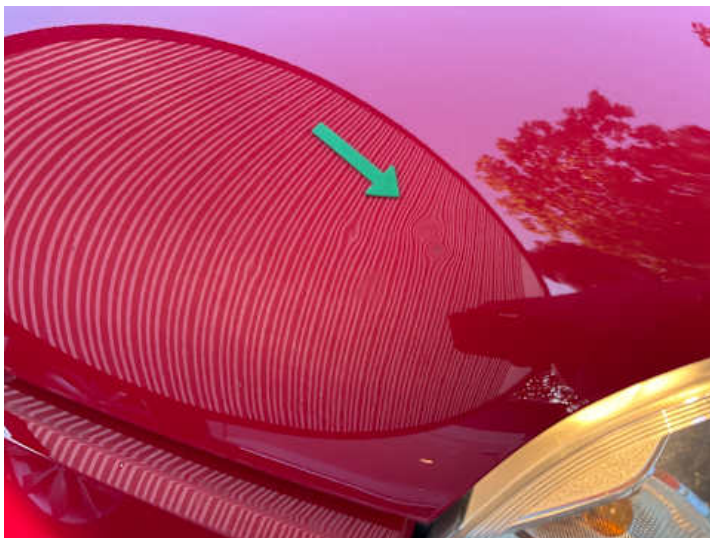
Motorhaube (Delle, Steinschlag)

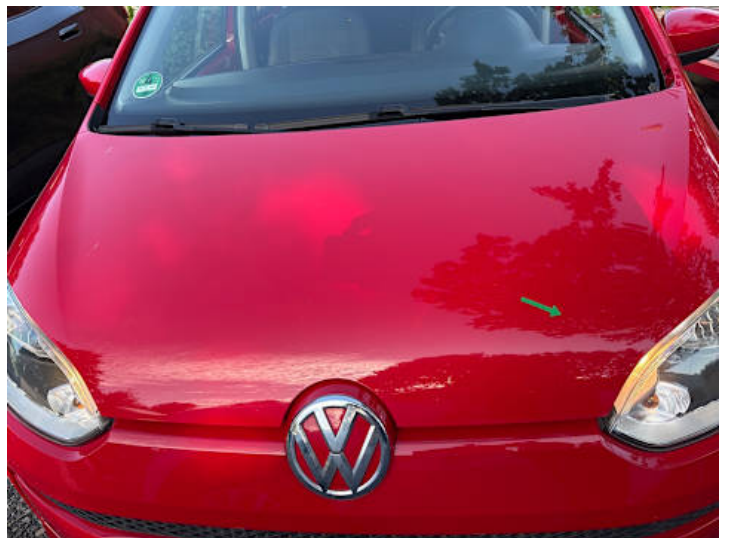
Motorhaube (Delle, Steinschlag)

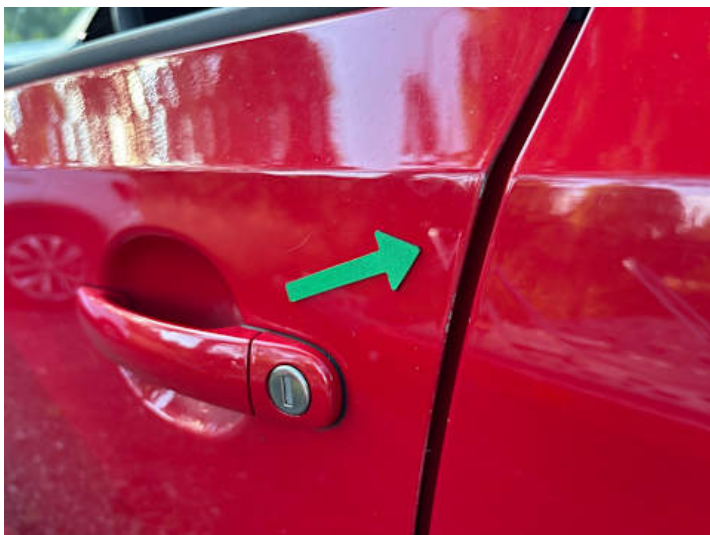
Fahrertür (Kratzer)

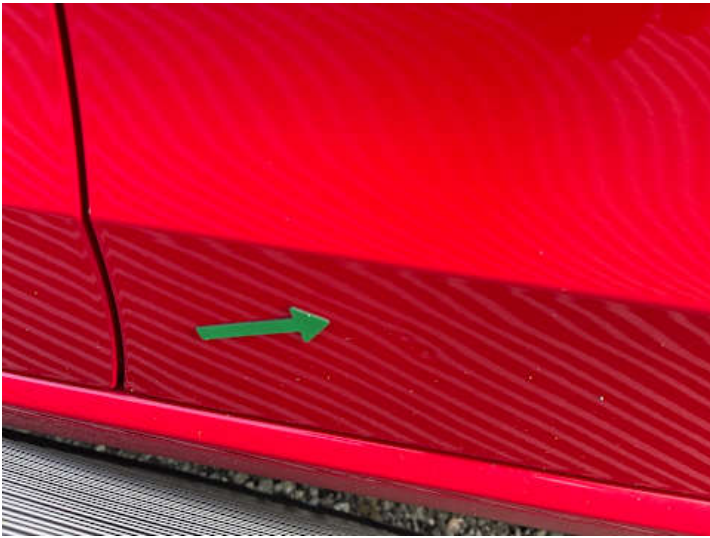
Beifahrertür (Kratzer, Delle)

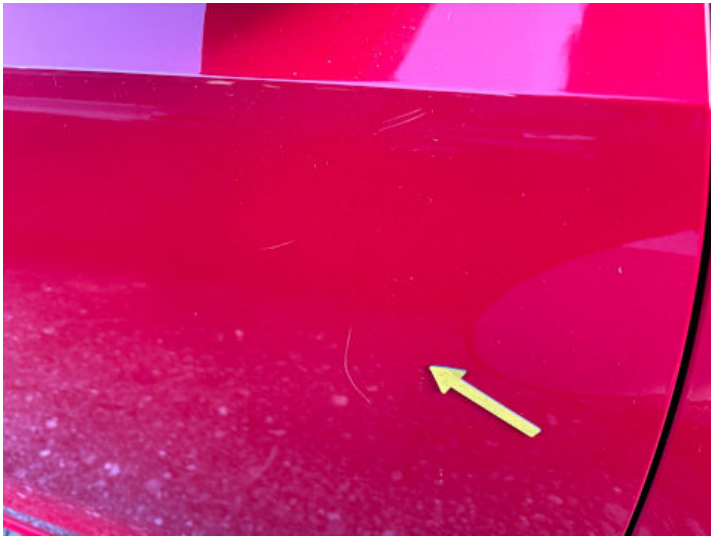
Beifahrertür (Kratzer, Delle)

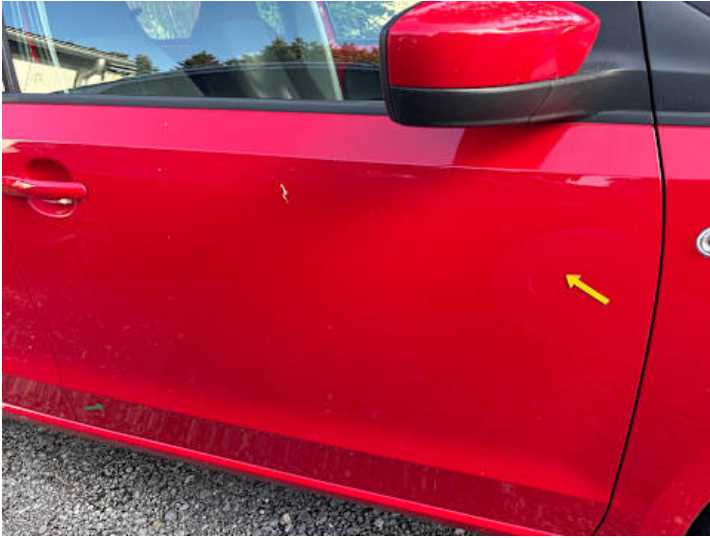
Beifahrertür (Kratzer, Delle)

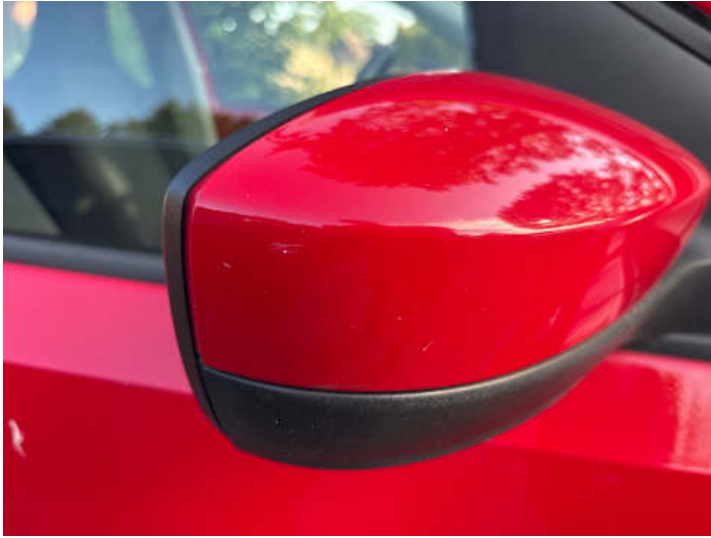
Beifahrertür (Kratzer, Delle)

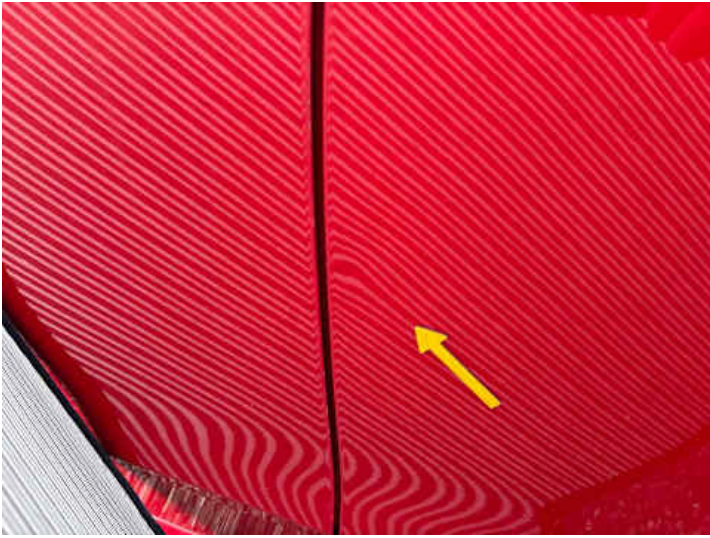
Türe hinten links (Kratzer, Delle)

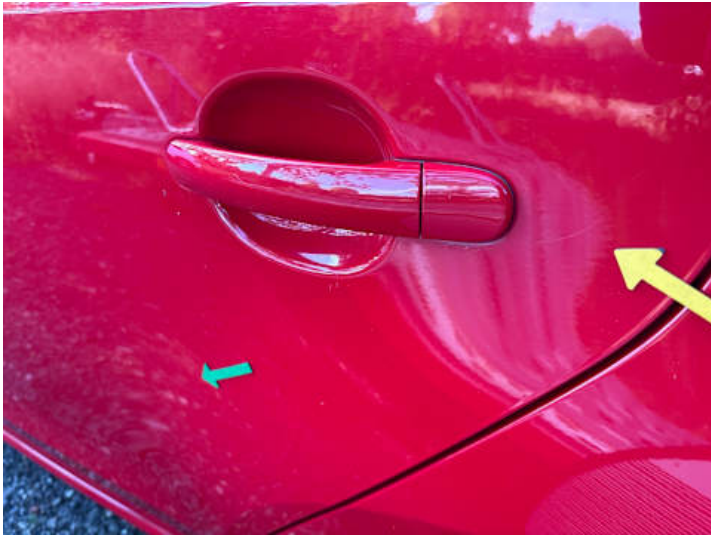
Türe hinten links (Kratzer, Delle)

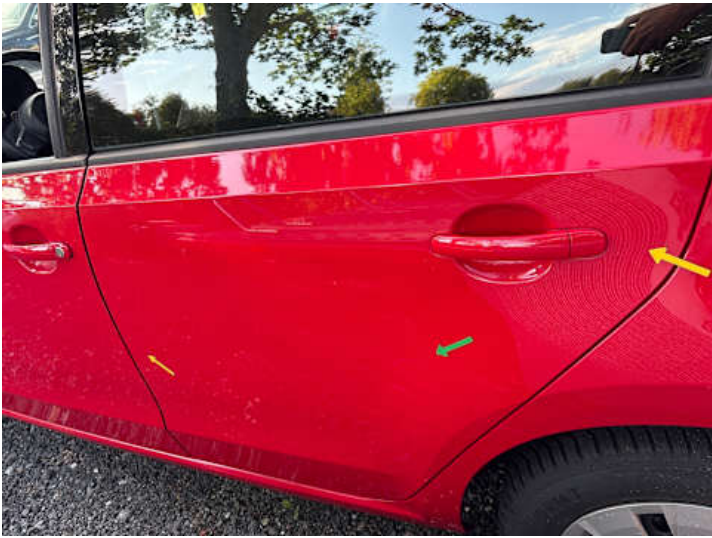
Türe hinten links (Kratzer, Delle)

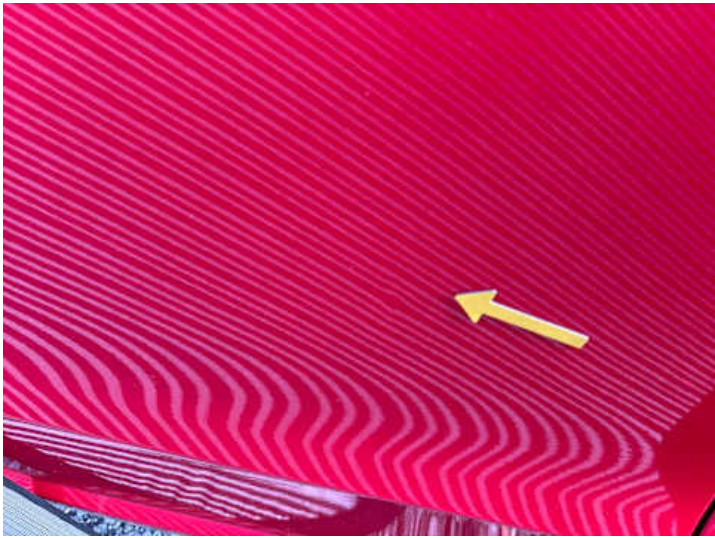
Türe hinten rechts (Delle)

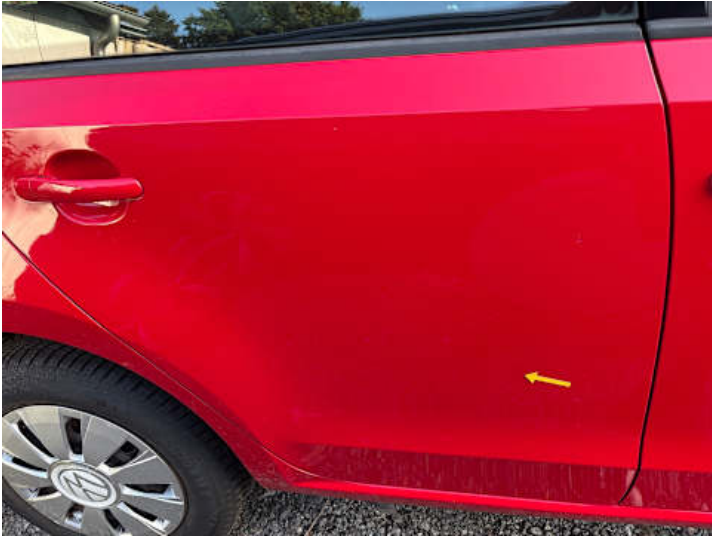
Türe hinten rechts (Delle)

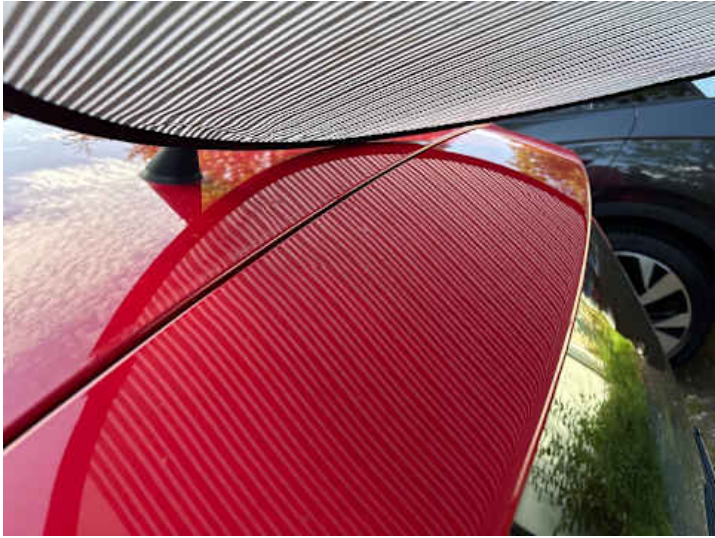
Dach (Delle)

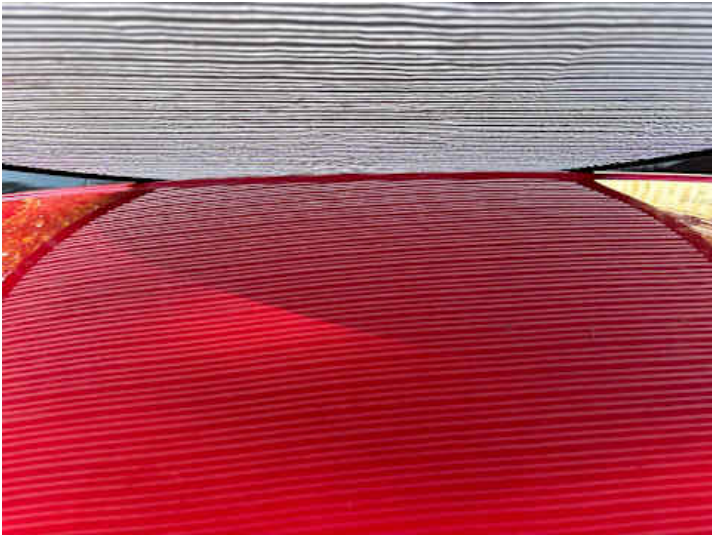
Dach (Delle)

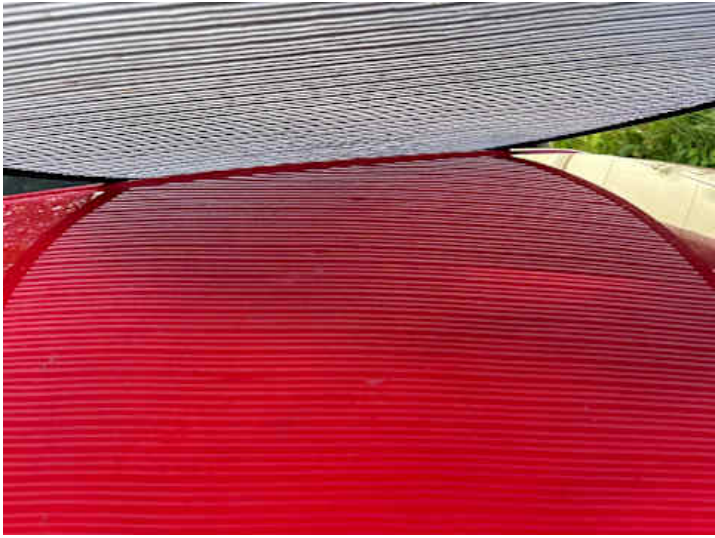
Dach (Delle)

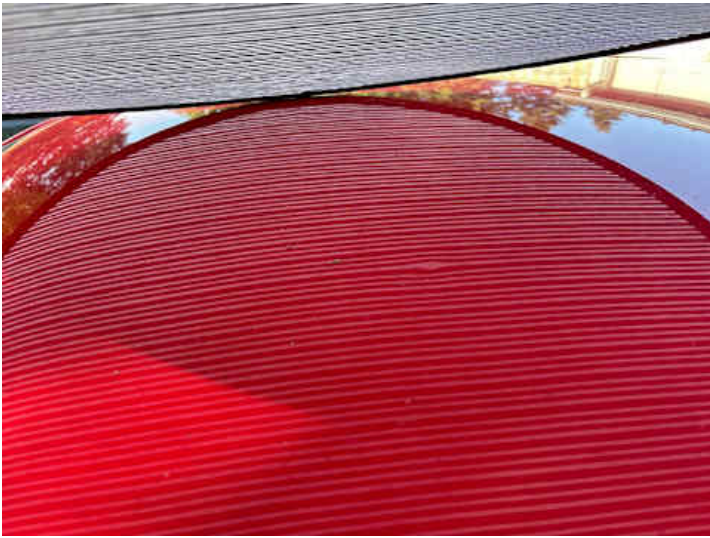
Dach (Delle)

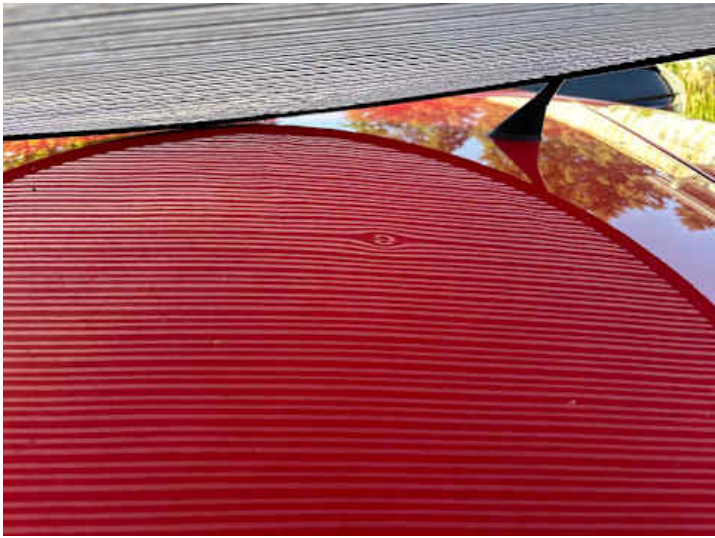
Dach (Delle)

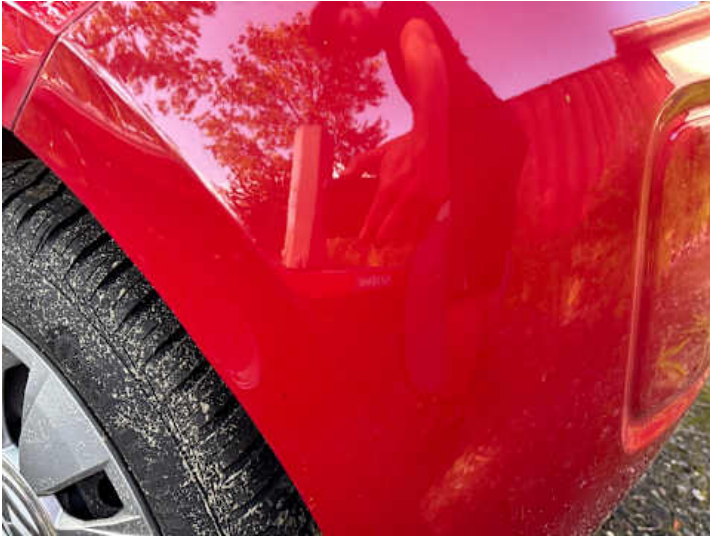
Stoßstange hinten (Kratzer)

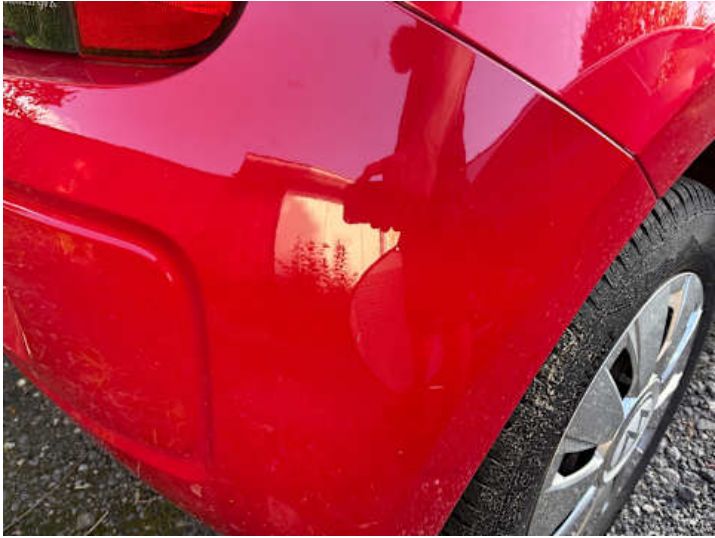
Stoßstange hinten (Kratzer)

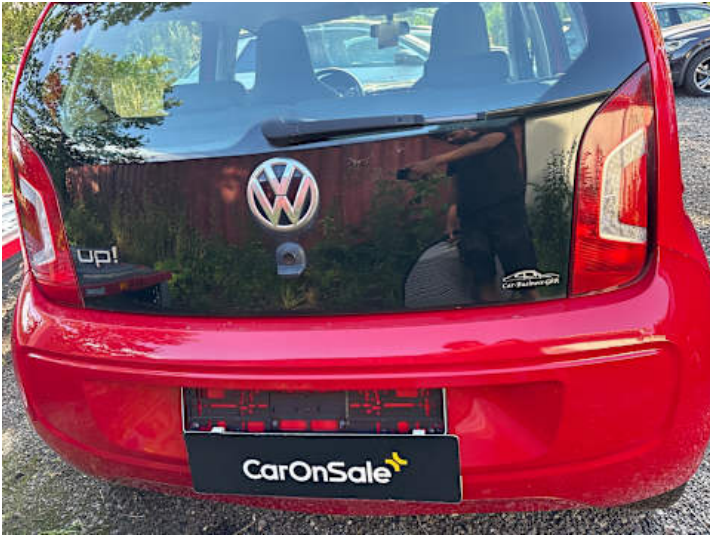
Stoßstange hinten (Kratzer)

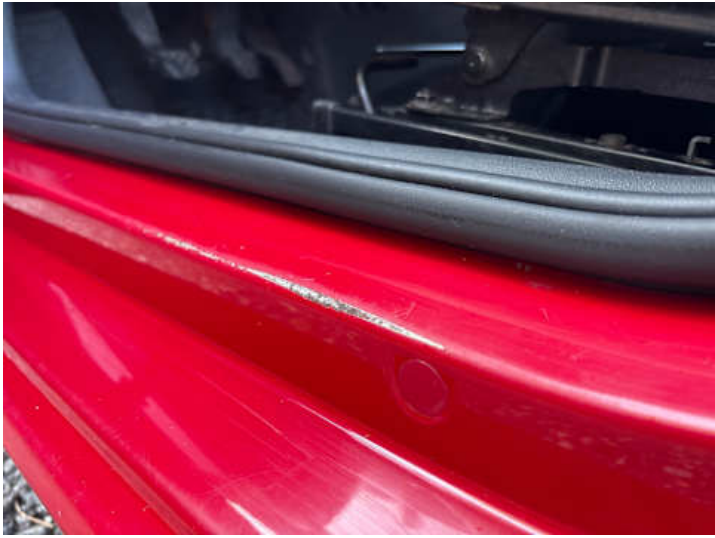
Schweller links (Kratzer)

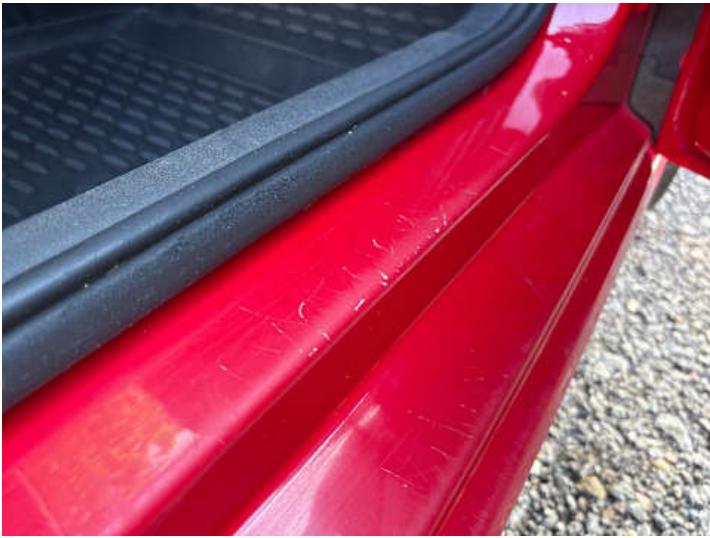
Schweller rechts (Kratzer)

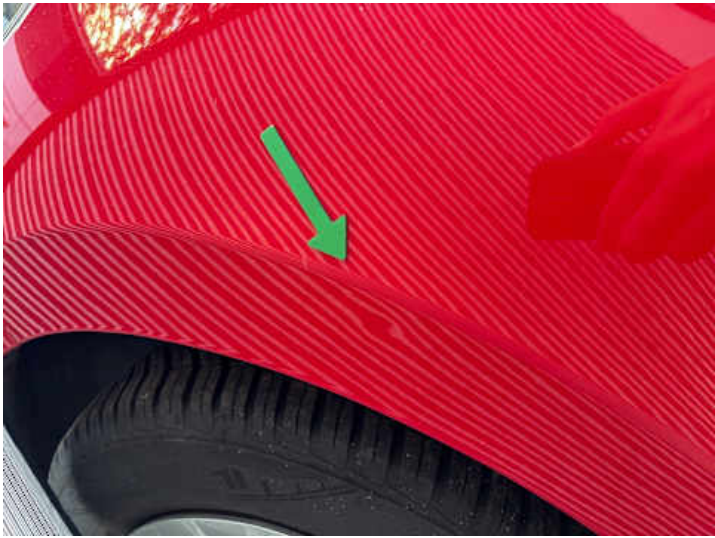
Kotflügel vorne links (Delle)

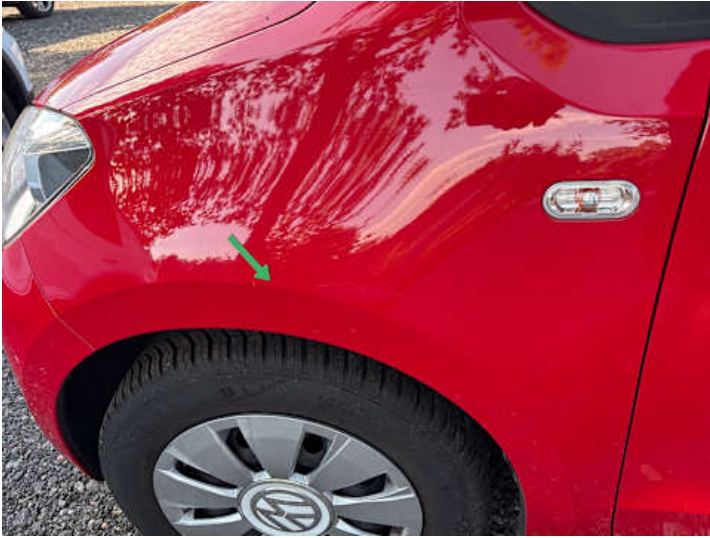
Kotflügel vorne links (Delle)

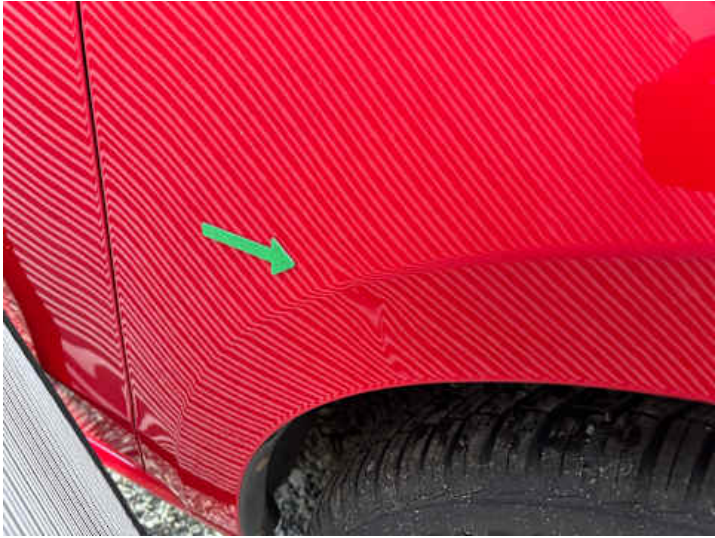
Kotflügel vorne rechts (Verformung)

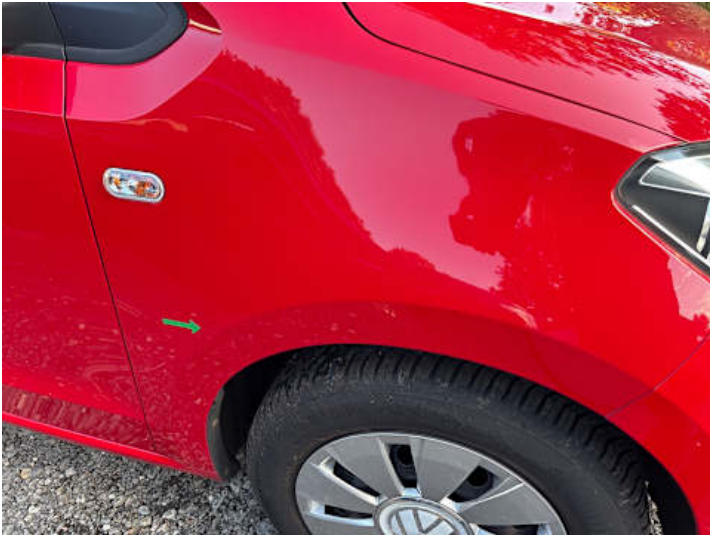
Kotflügel vorne rechts (Verformung)

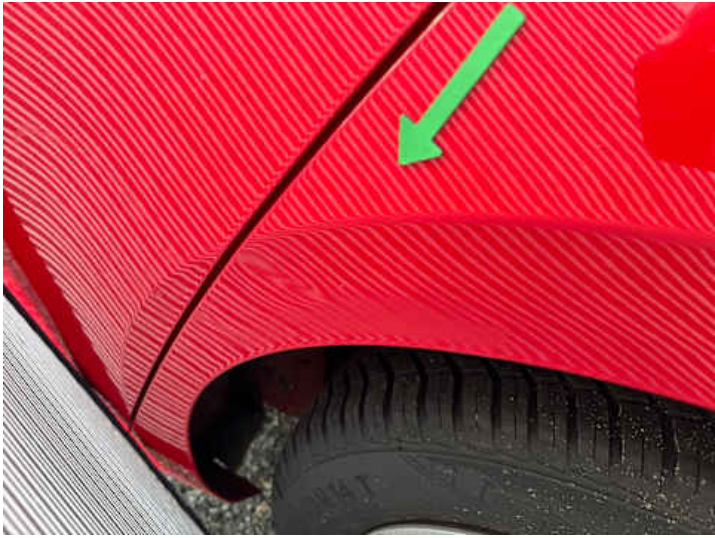
Seitenteil hinten links (Delle, Verformung)

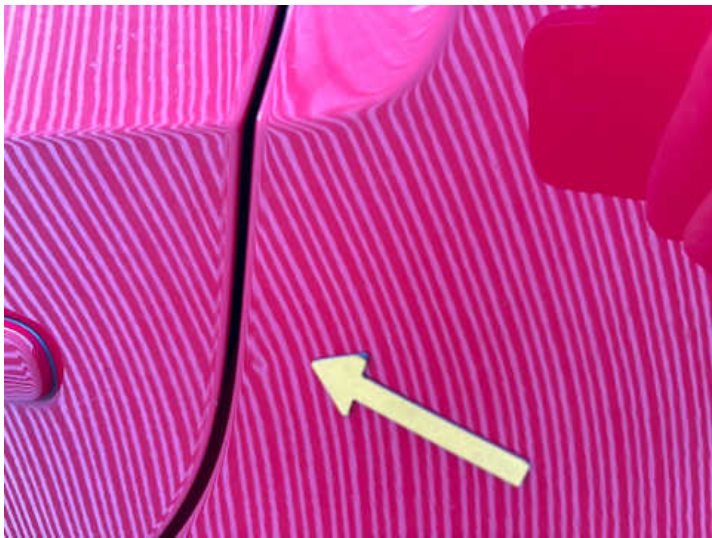
Seitenteil hinten links (Delle, Verformung)

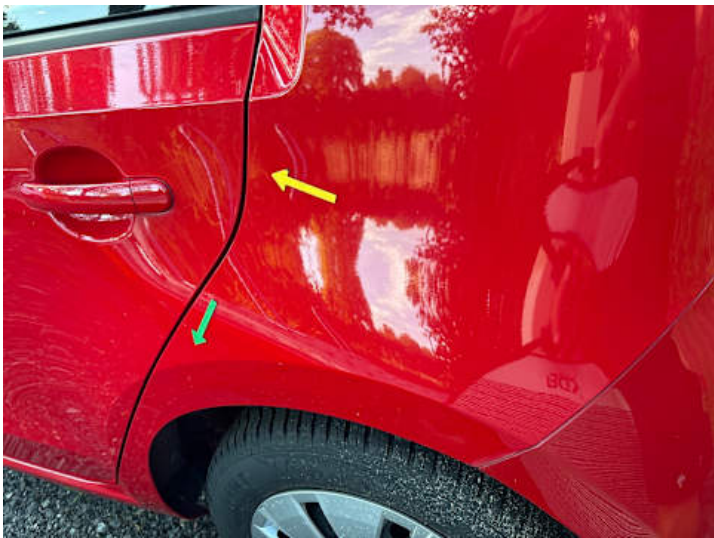
Seitenteil hinten links (Delle, Verformung)

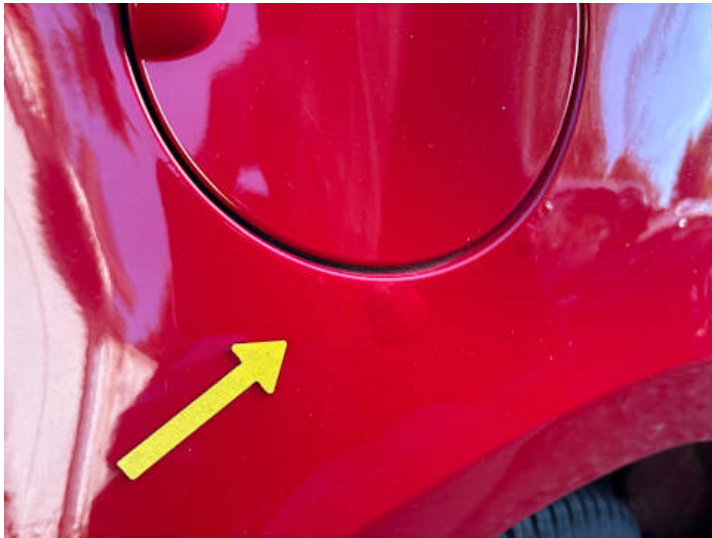
Seitenteil hinten rechts (Lackschaden, Delle)

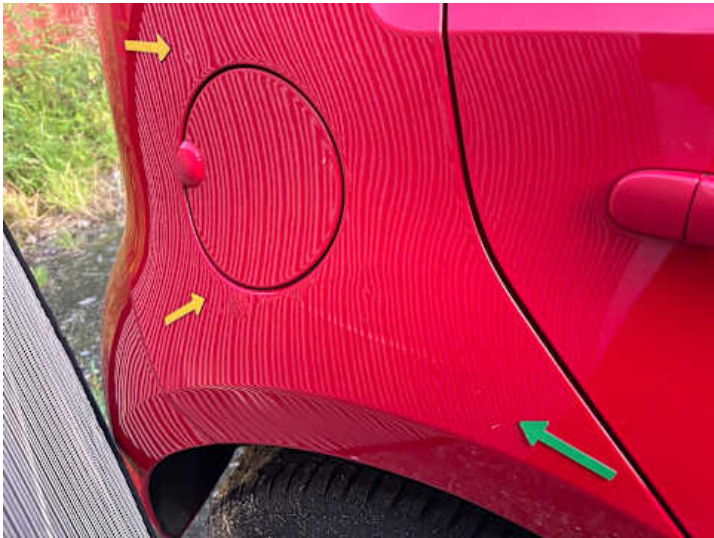
Seitenteil hinten rechts (Lackschaden, Delle)

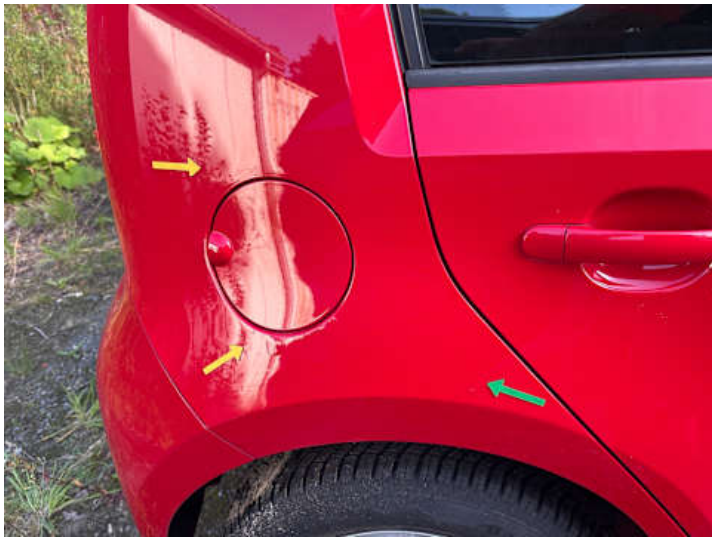
Seitenteil hinten rechts (Lackschaden, Delle)

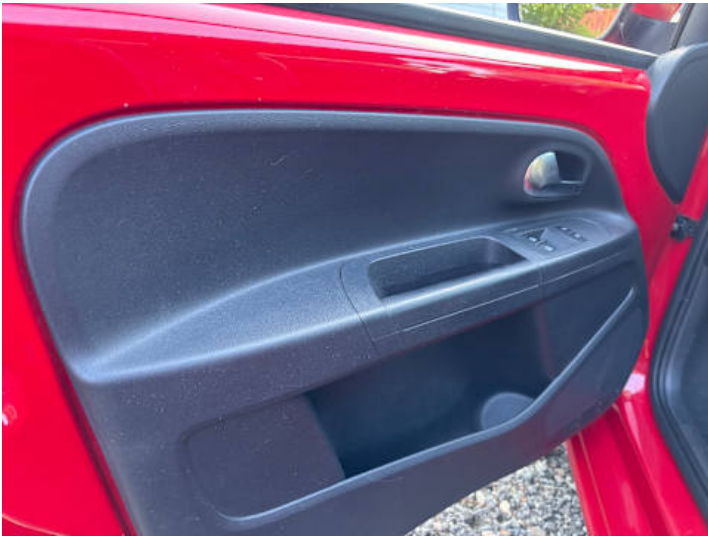
Innenraum (Verschleiß, Kratzer)

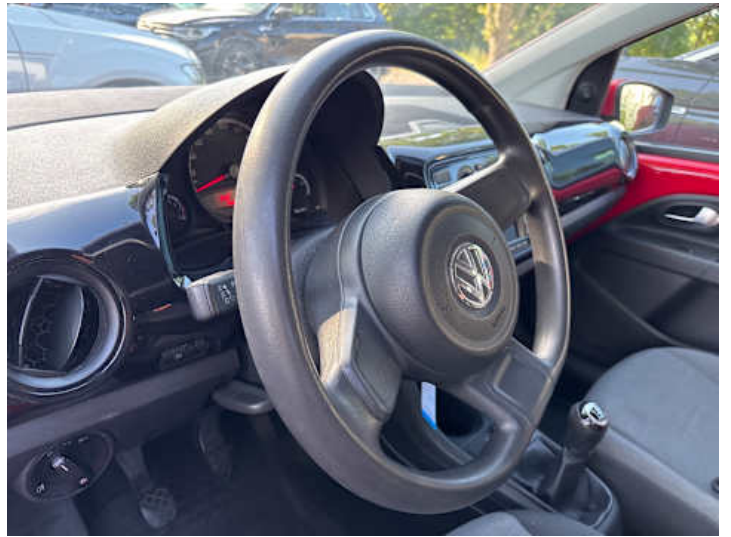
Innenraum (Verschleiß, Kratzer)

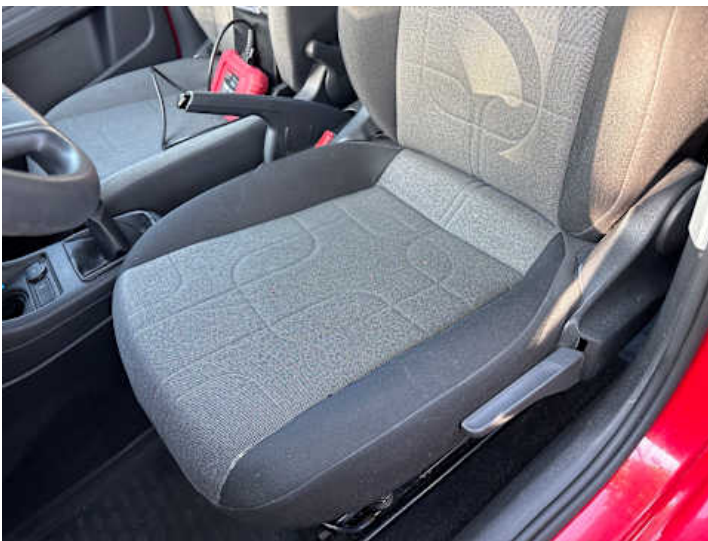
Innenraum (Verschleiß, Kratzer)
