## SsangYong Rexton 2.2 Diesel

EZ 06/2017 | Geländewagen | Diesel | Automatikgetriebe | 203.776km  
Besteuerung: Differenzbesteuert (§25a UStG)  
Fahrzeugstandort: 50\*\*\*  
Fahrzeug aufgenommen am: 27.07.2026

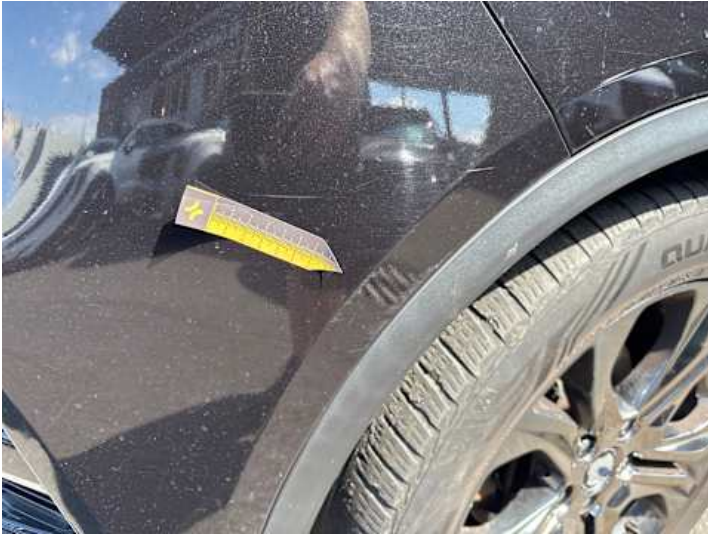
Stoßstange vorne (Kratzer)

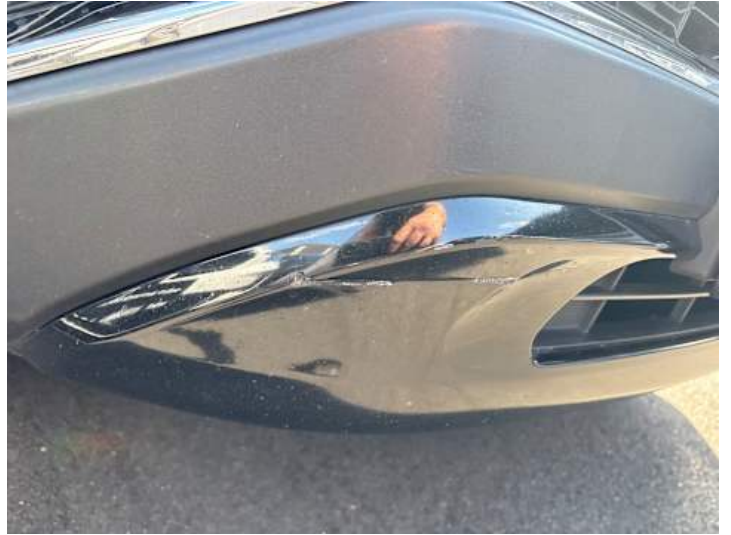
Stoßstange vorne (Lackschaden)

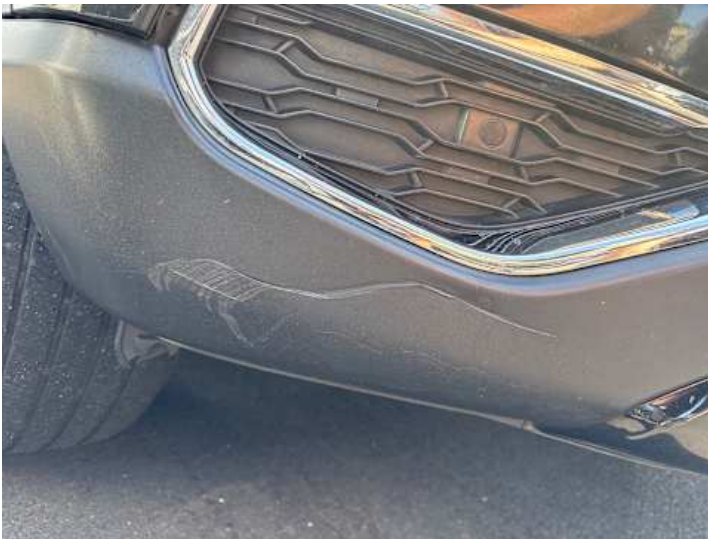
Stoßstange vorne (Lackschaden)

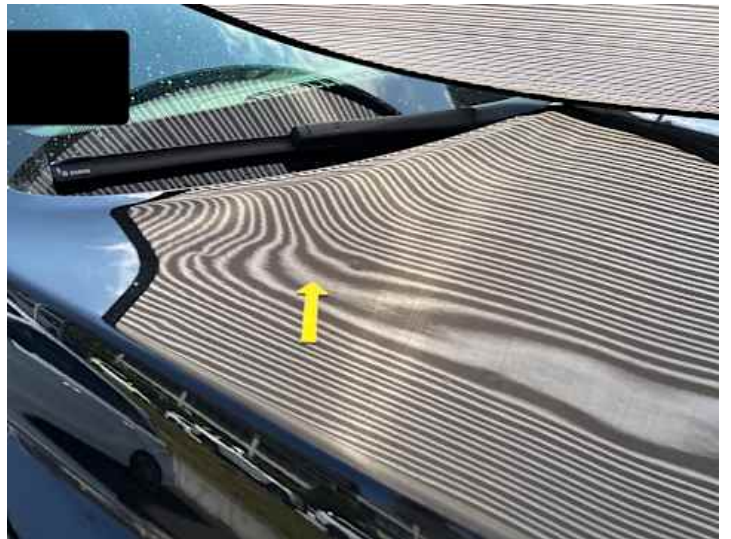
Motorhaube (Delle)

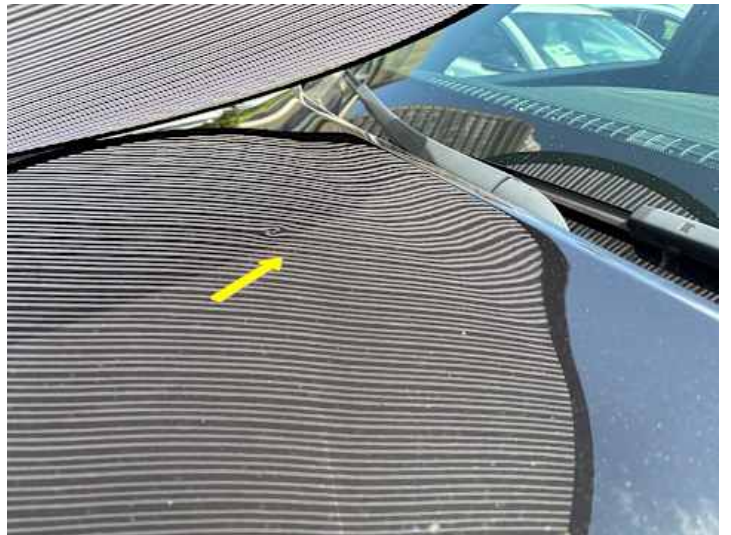
Motorhaube (Delle)

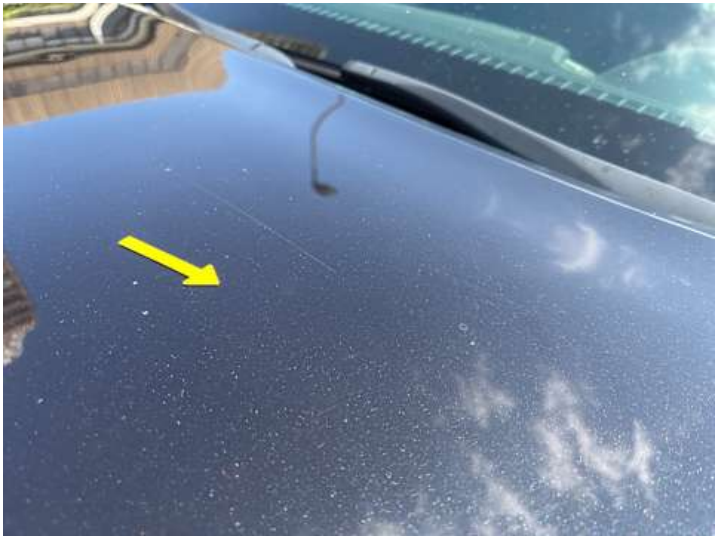
Motorhaube (Kratzer)

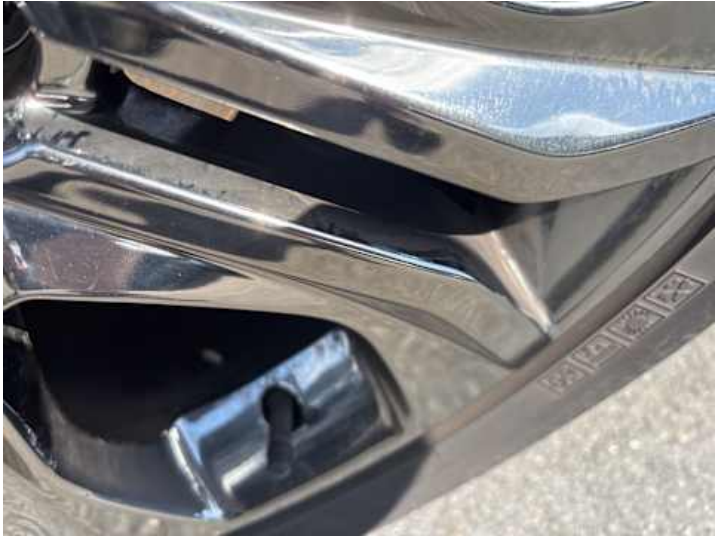
Rad (Anderer Schaden): Lack löst sich

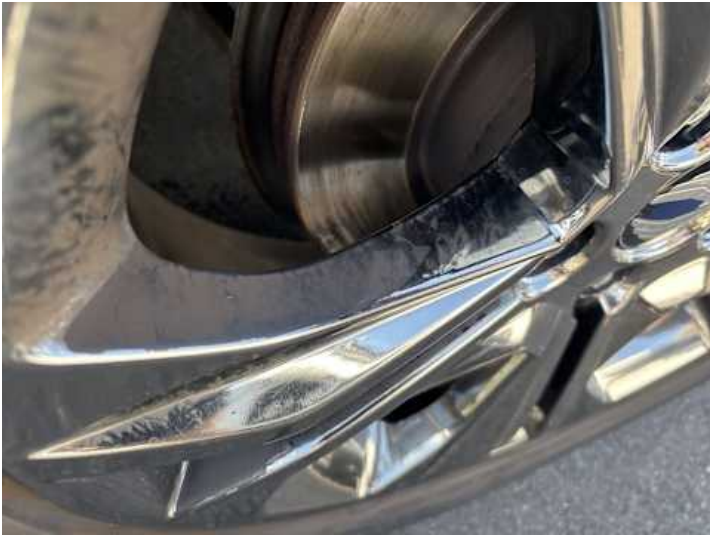
Rad (Anderer Schaden): Lack löst sich

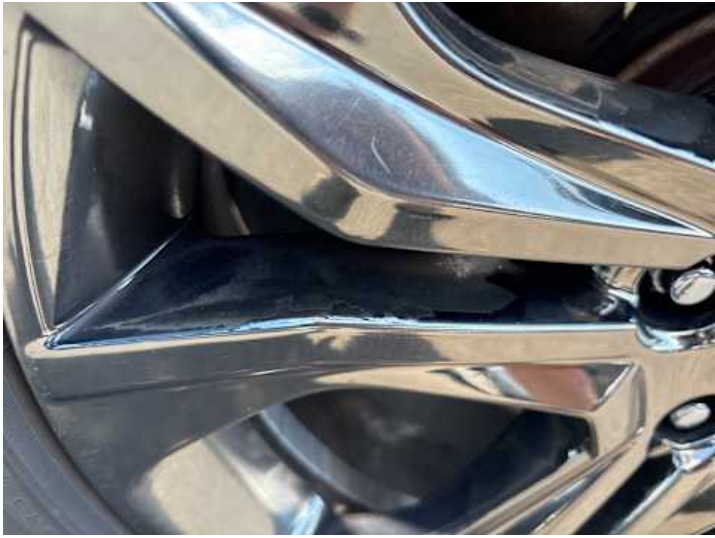
Rad (Anderer Schaden): Lack löst sich

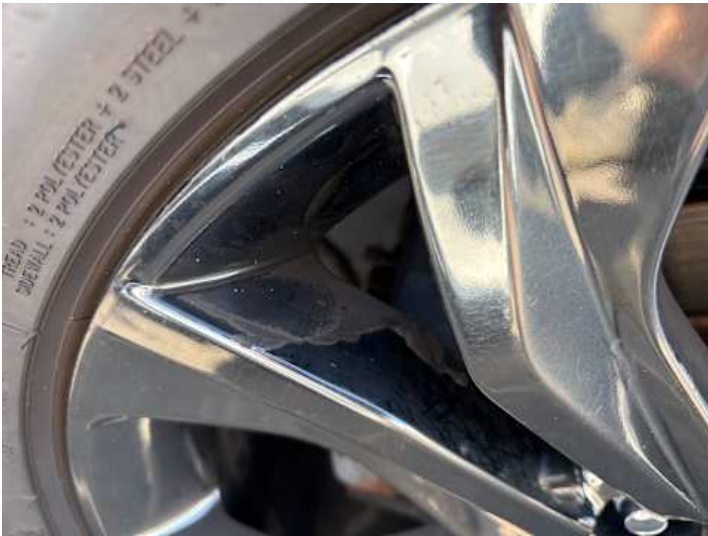
Rad (Anderer Schaden): Lack löst sich

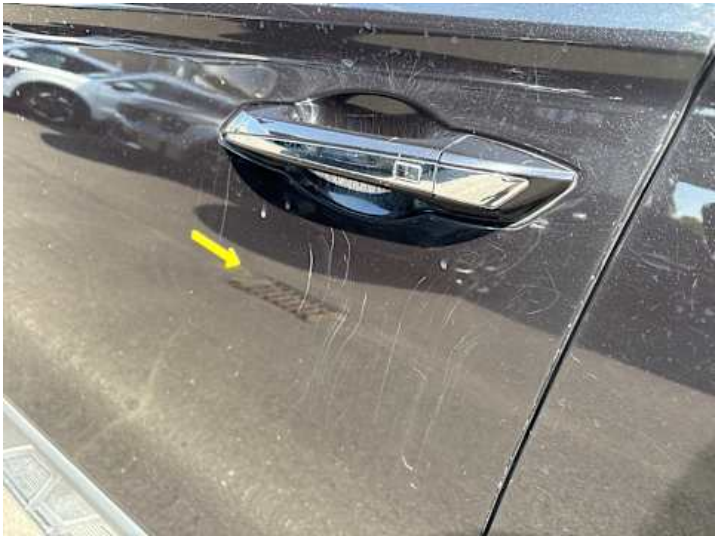
Fahrtür (Kratzer)

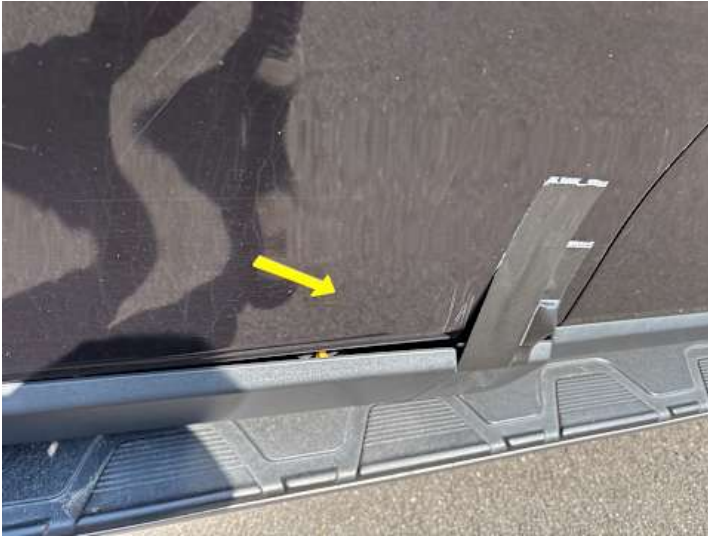
Fahrtür (Riss/Bruch)

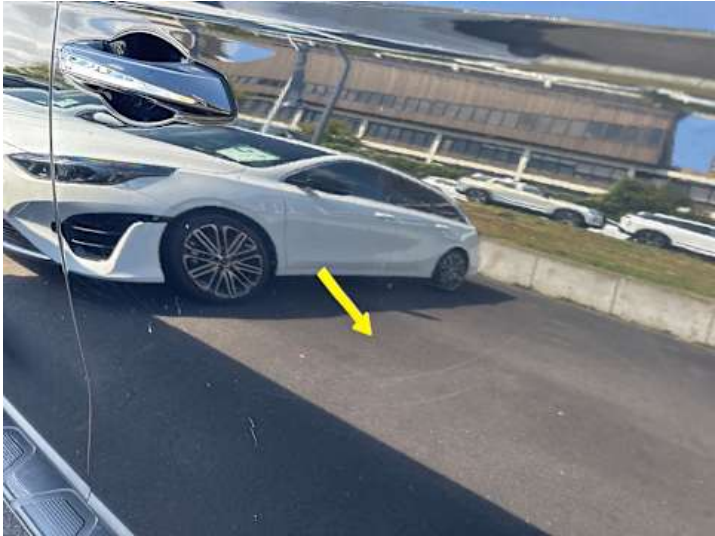
Beifahrtür (Kratzer)

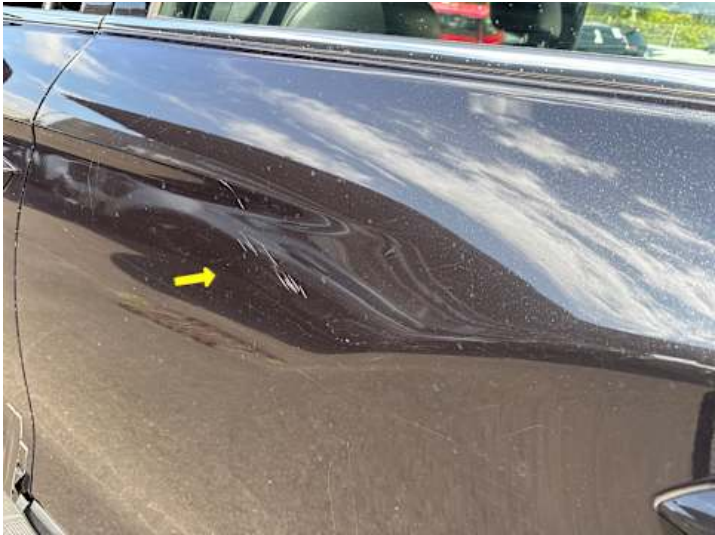
| Fahrzeugteil | Lackschichtdicke (in µm) | Fahrzeugteil | Lackschichtdicke (in µm) |
|---|---|---|---|
| Türe hinten links | 220 | Türe hinten rechts | 180 |

Türe hinten links (Kratzer)

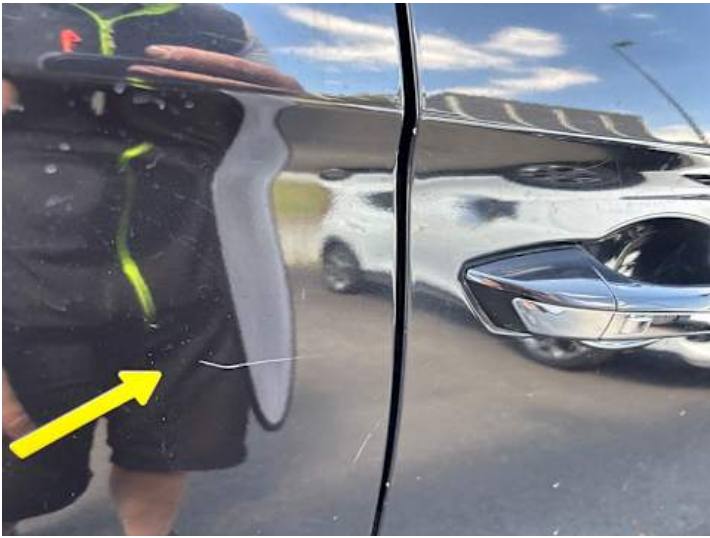
Türe hinten rechts (Lackschaden, Kratzer)

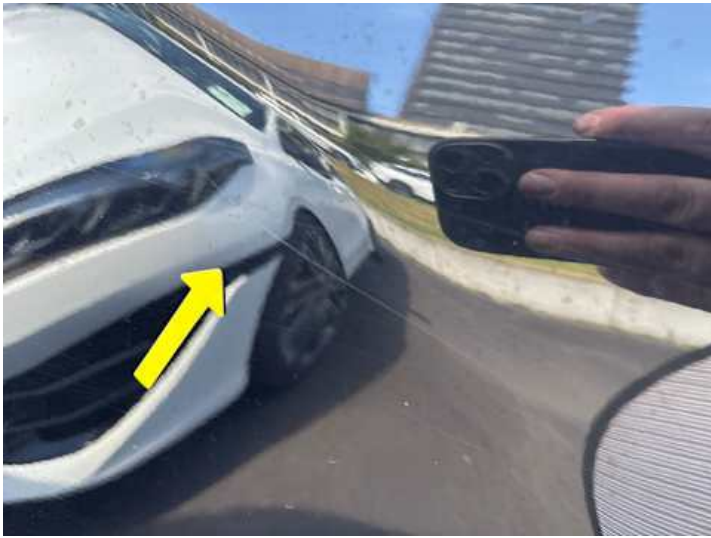
Türe hinten rechts (Lackschaden, Kratzer)

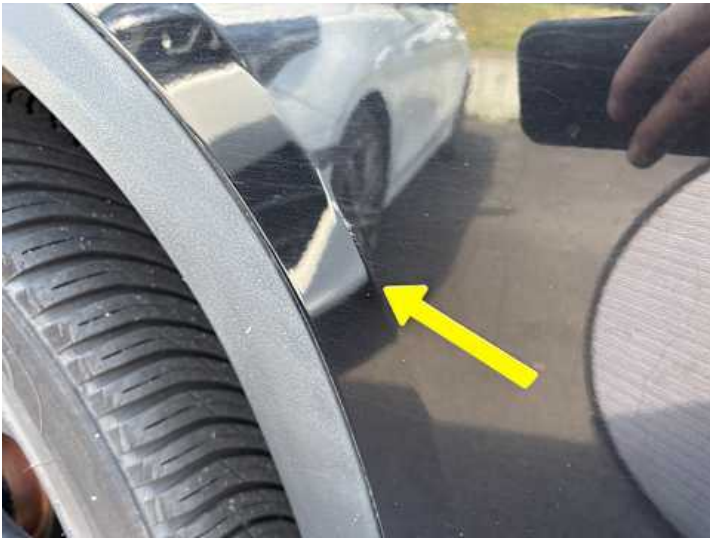
Türe hinten rechts (Lackschaden, Kratzer)

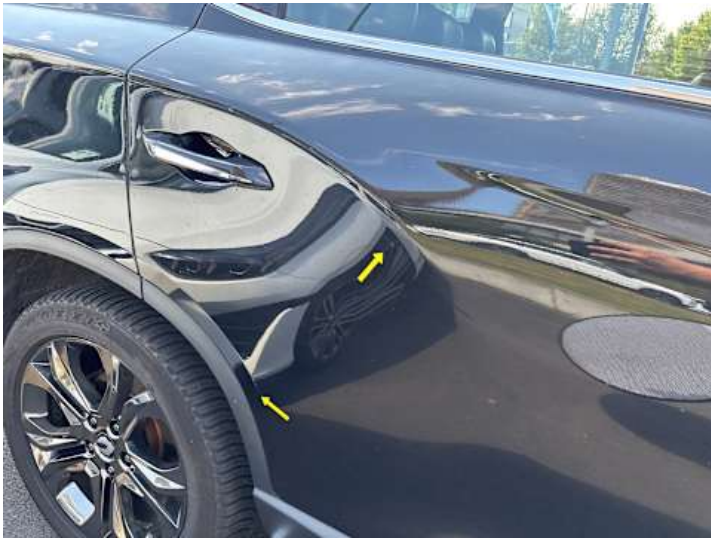
Türe hinten rechts (Lackschaden, Kratzer)

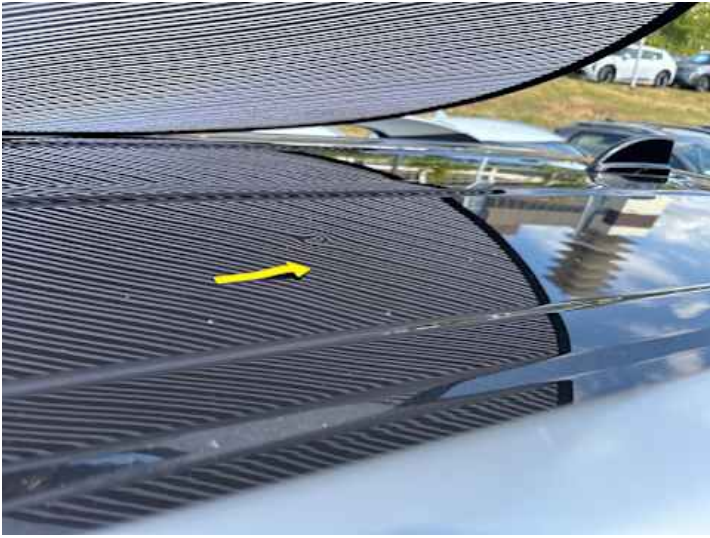
Dach (Delle)

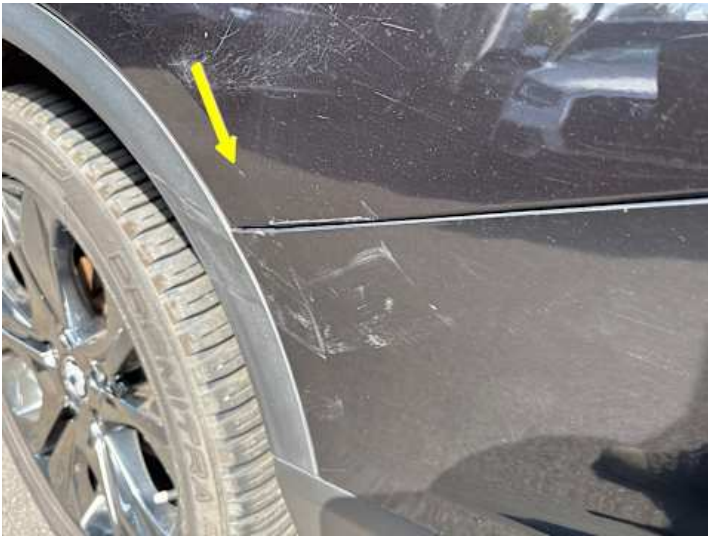
Stoßstange hinten (Lackschaden, Kratzer)

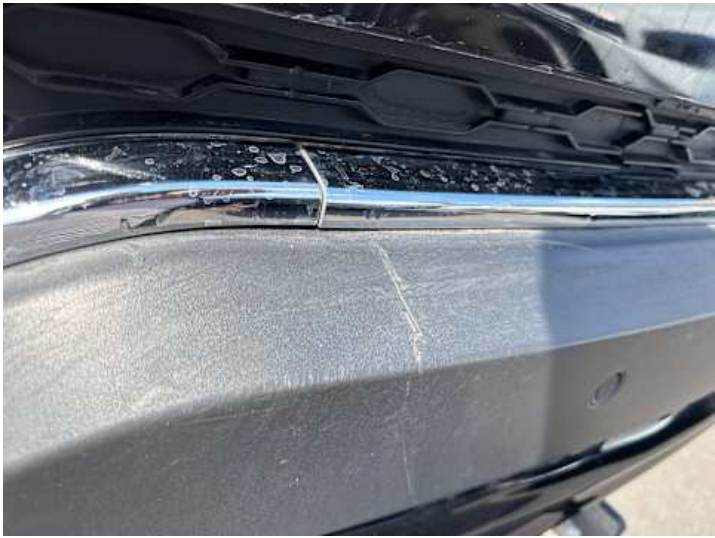
Stoßstange hinten (Lackschaden, Kratzer)

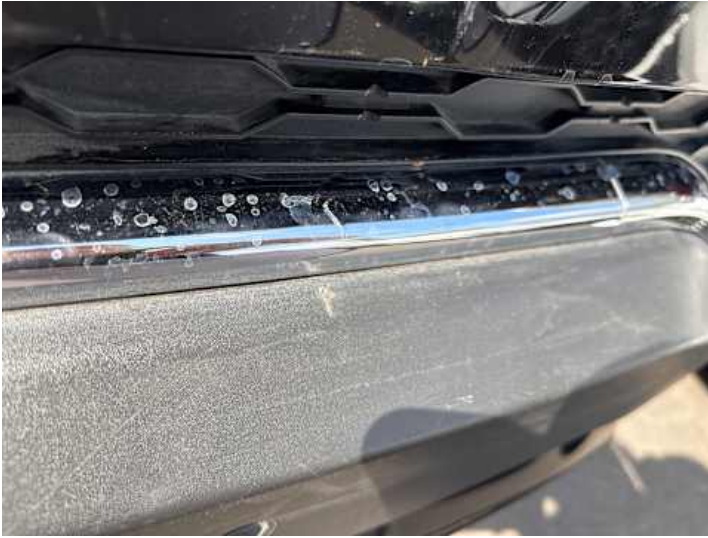
Stoßstange hinten (Lackschaden, Kratzer)

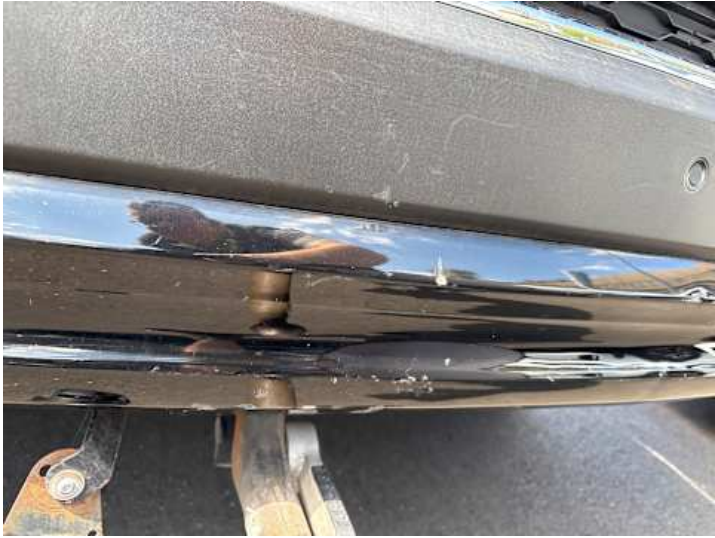
Stoßstange hinten (Lackschaden, Kratzer)

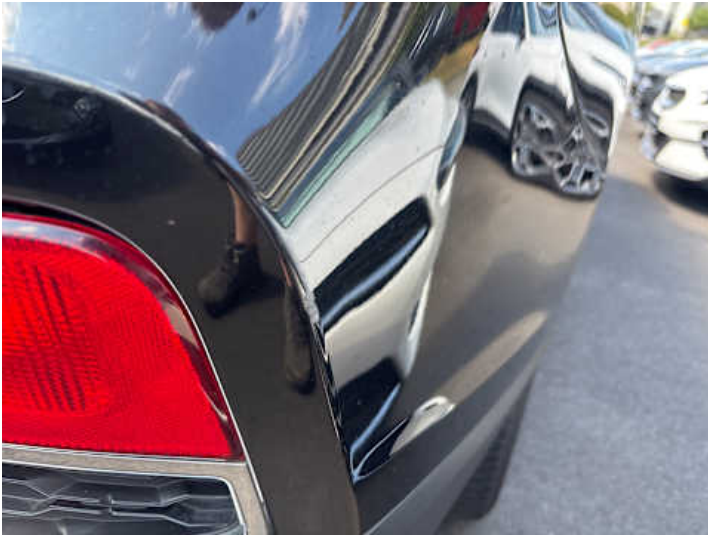
Stoßstange hinten (Lackschaden, Kratzer)

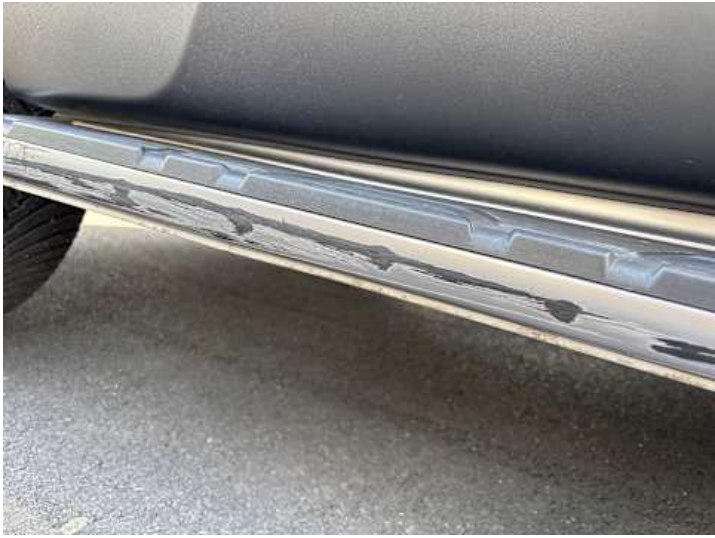
Schweller rechts (Verformung, Lackschaden, Riss/Bruch)

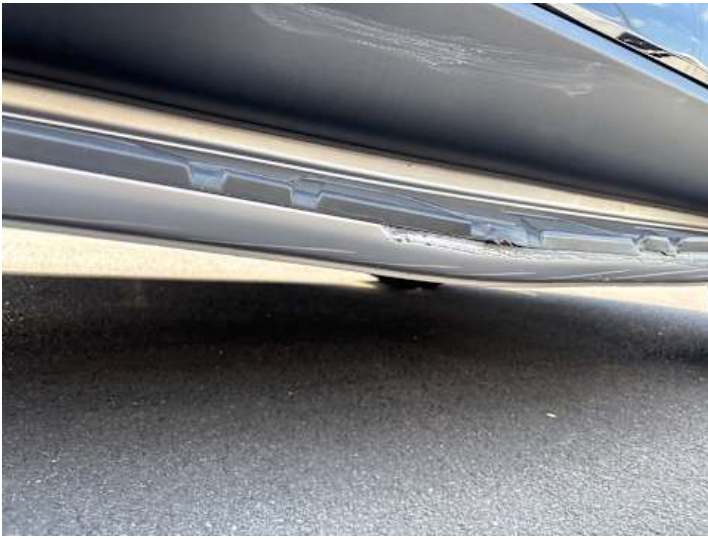
Schweller rechts (Verformung, Lackschaden, Riss/Bruch)

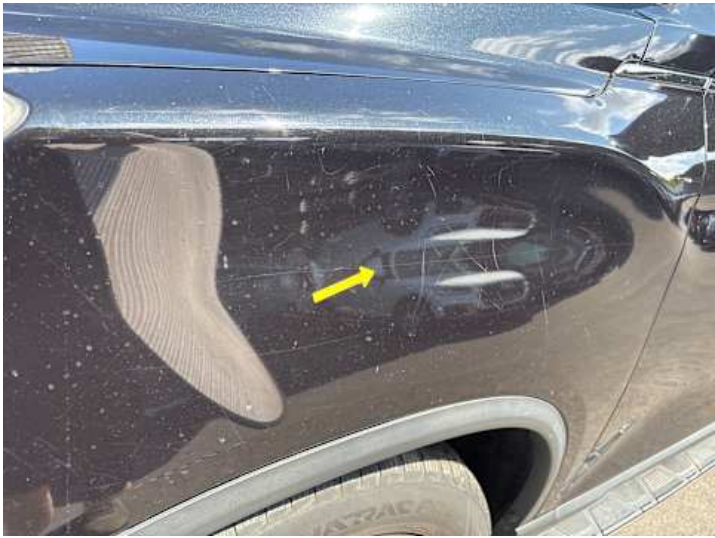
Kotflügel vorne links (Kratzer)

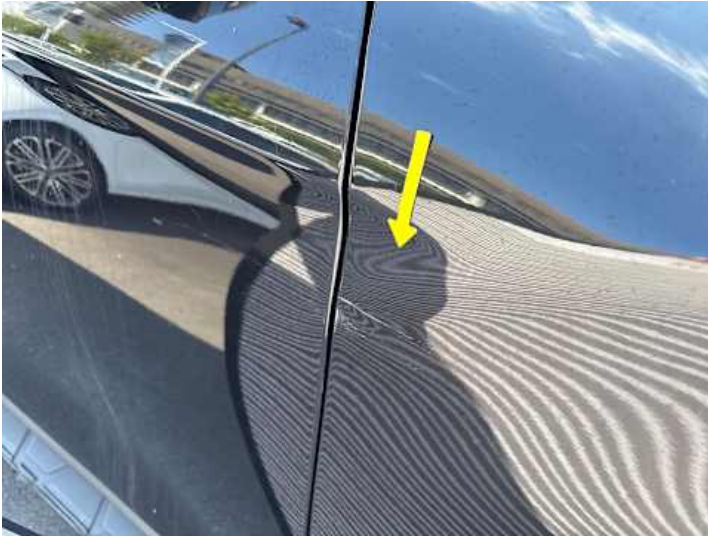
Kotflügel vorne rechts (Verformung, Lackschaden)

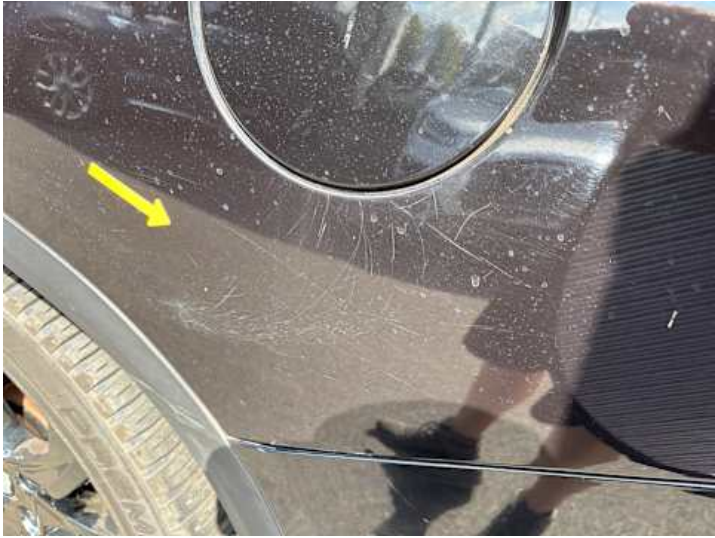
Seitenteil hinten links (Kratzer)

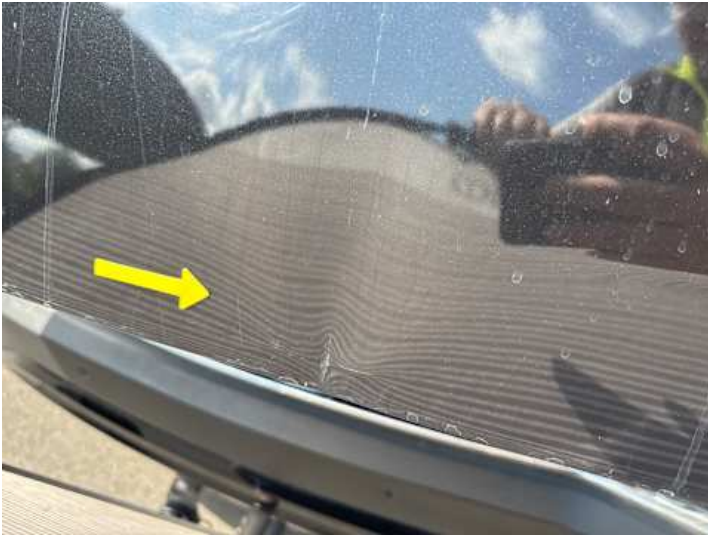
Heckklappe (Delle, Lackschaden)

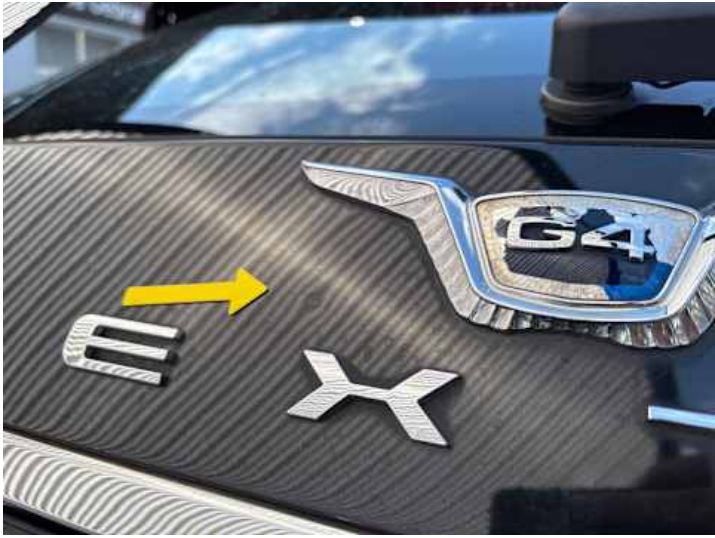
Heckklappe (Delle, Lackschaden)

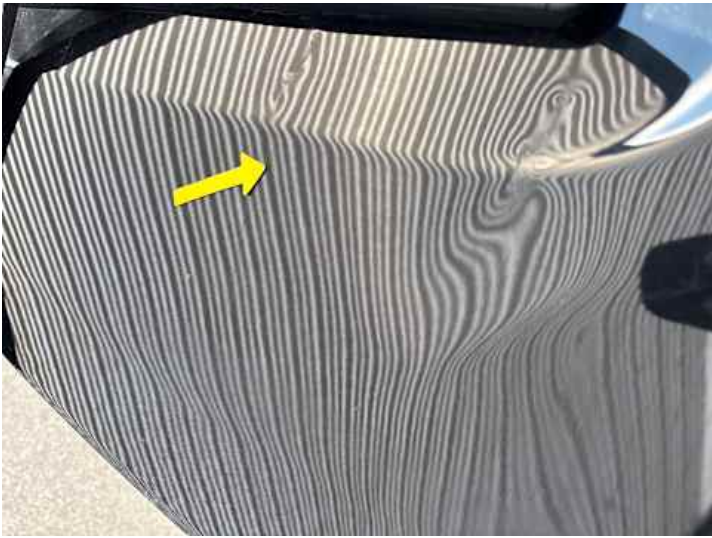
Heckklappe (Delle, Lackschaden)

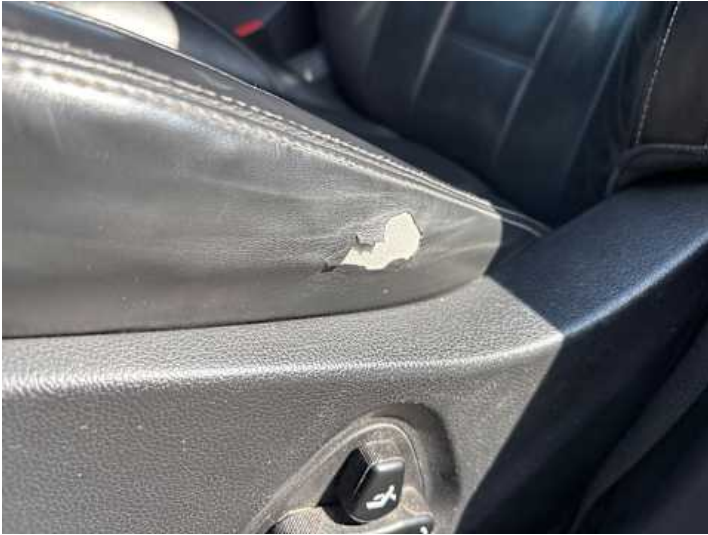
Innenraum (Riss/Bruch)

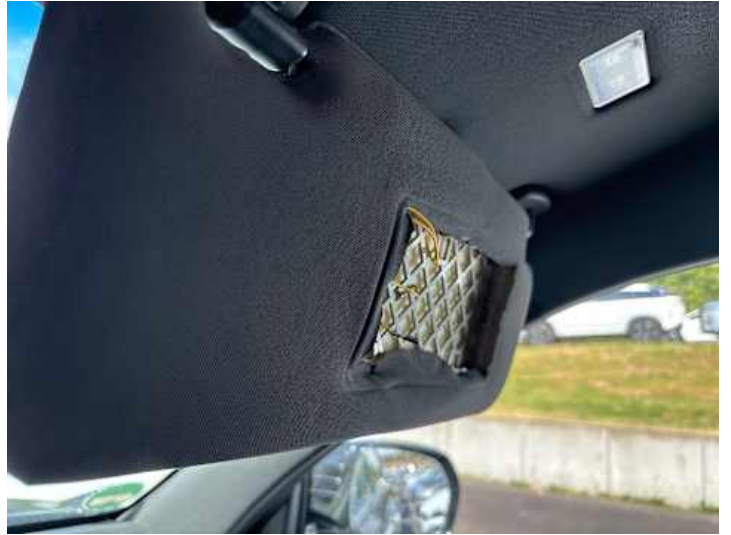
Innenraum (Riss/Bruch)

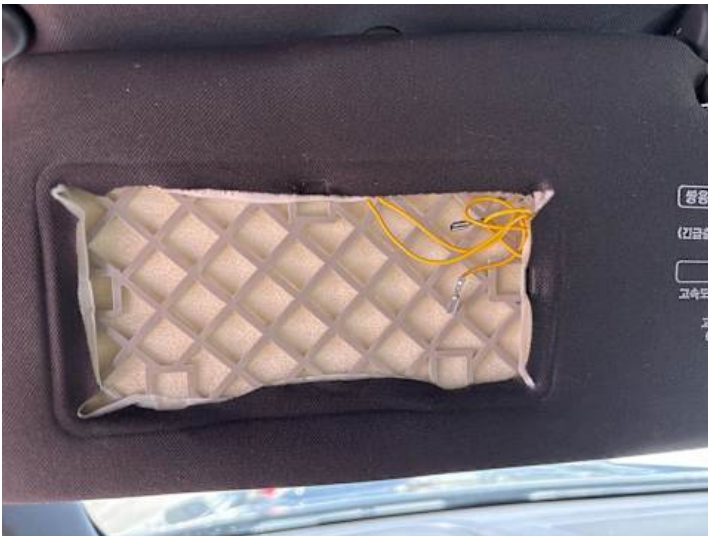
Innenraum (Riss/Bruch)

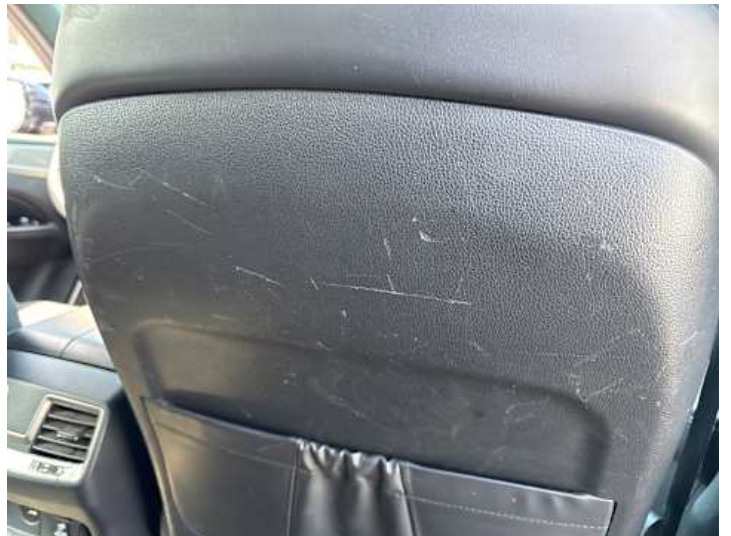
Innenraum (Kratzer)

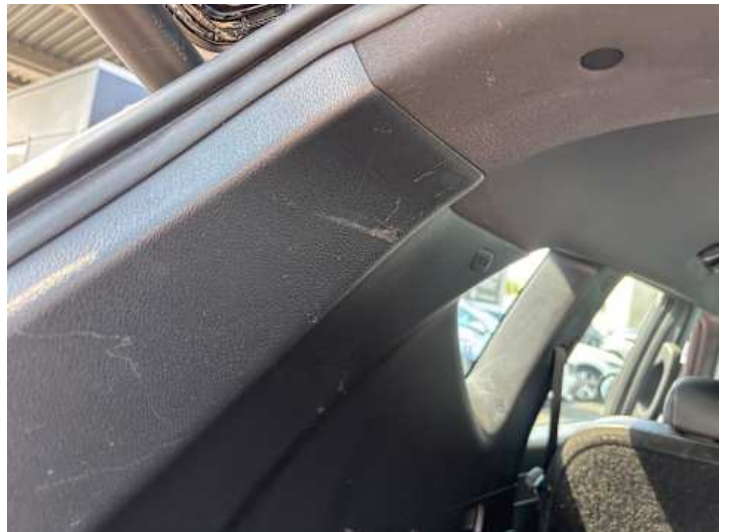
Innenraum (Kratzer)

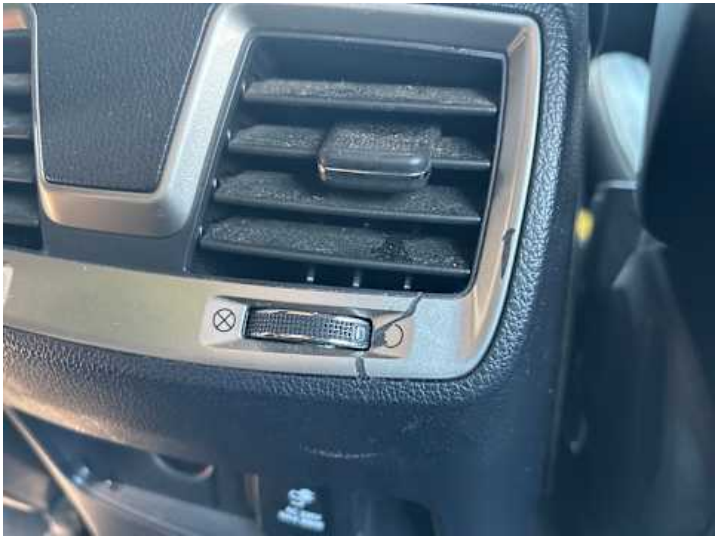
Innenraum (Kratzer)

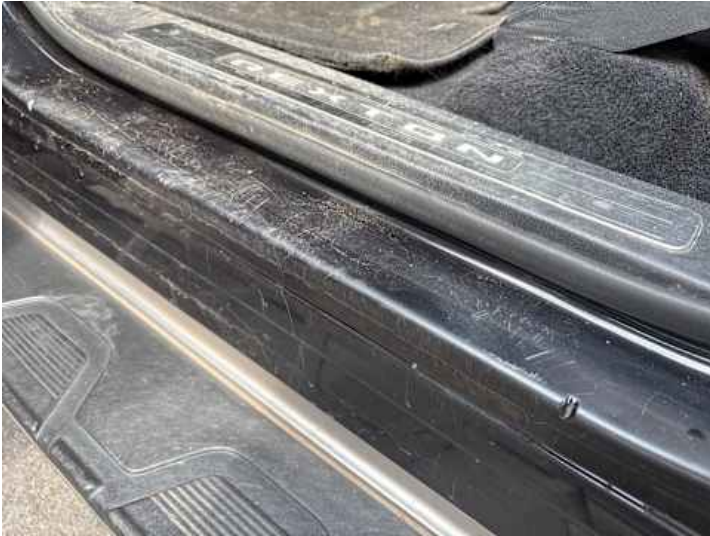
Innenraum (Diverse Schäden)

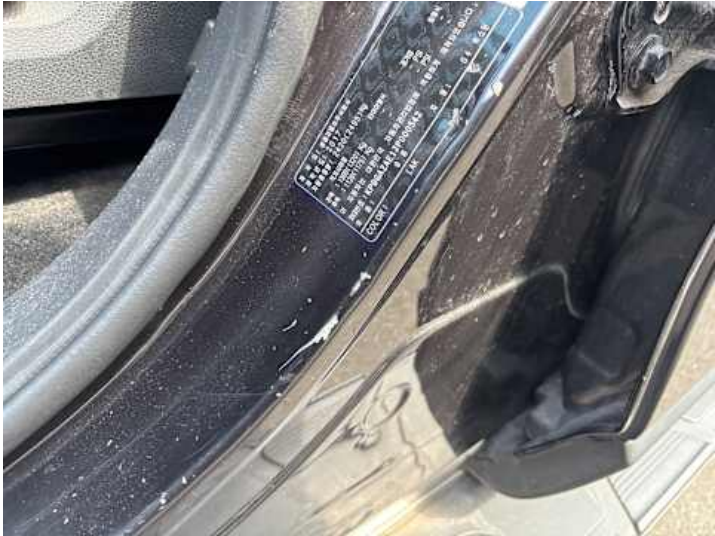
Innenraum (Diverse Schäden)

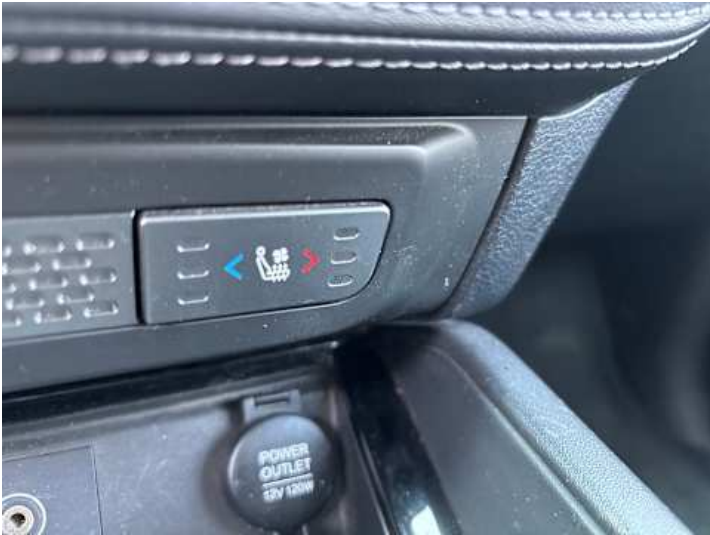
Innenraum (Anderer Schaden): Sitzheizung vorne, rechts ohne Funktion

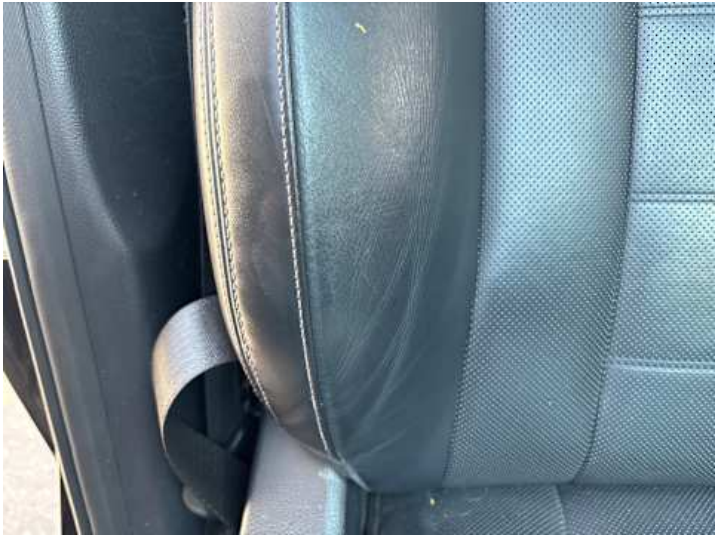
Innenraum (Verschleiß)

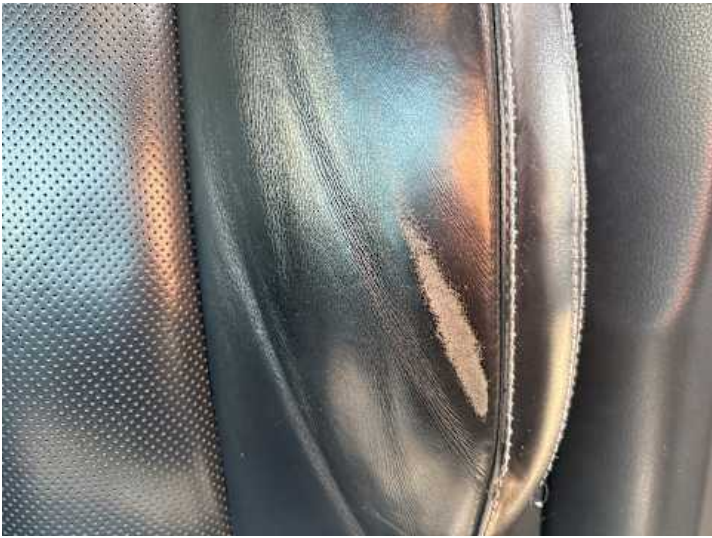
Innenraum (Verschleiß)

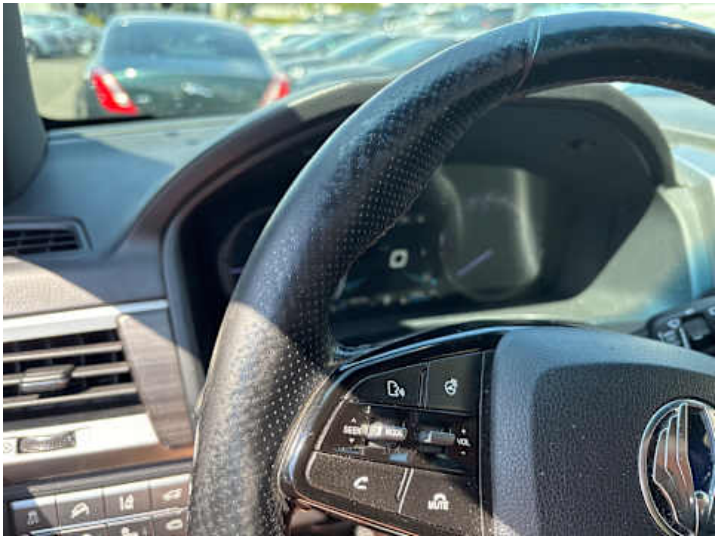
Innenraum (Verschleiß)
