## Hyundai ix35 5 Star Edition 2WD

EZ 10/2013 | Geländewagen | Benzin | Schaltgetriebe | 151.130km

Fahrzeug aufgenommen am: 31.07.2026

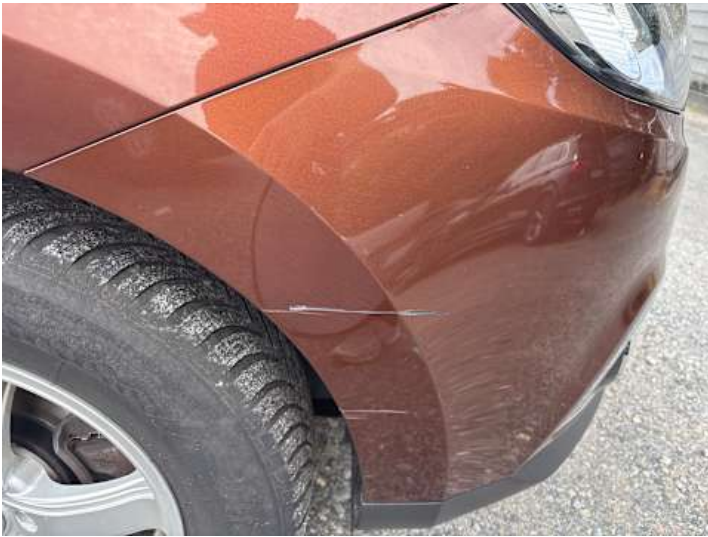
Stoßstange vorne (Lackschaden)

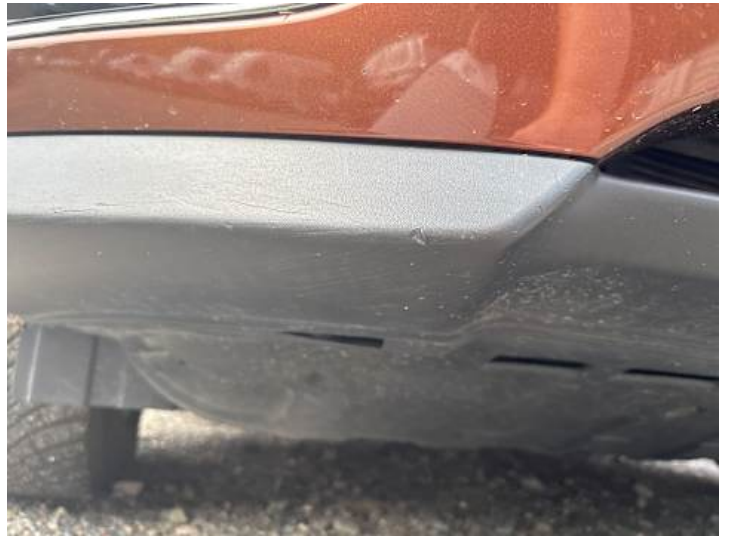
Stoßstange vorne (Lackschaden)

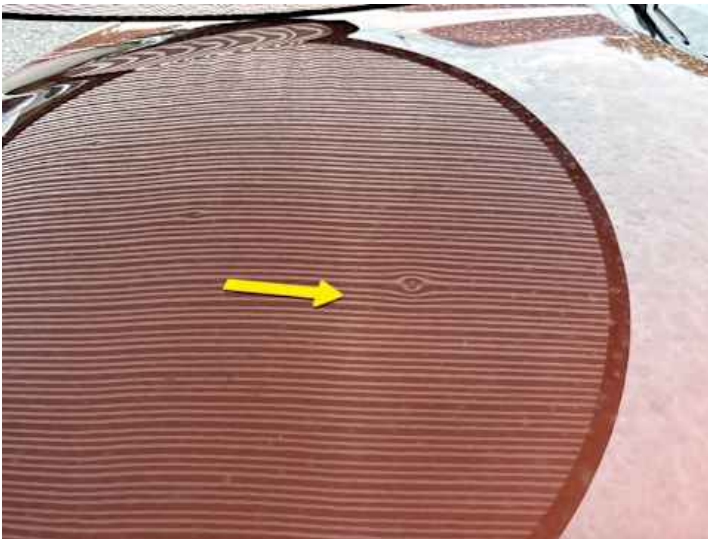
Motorhaube (Delle)

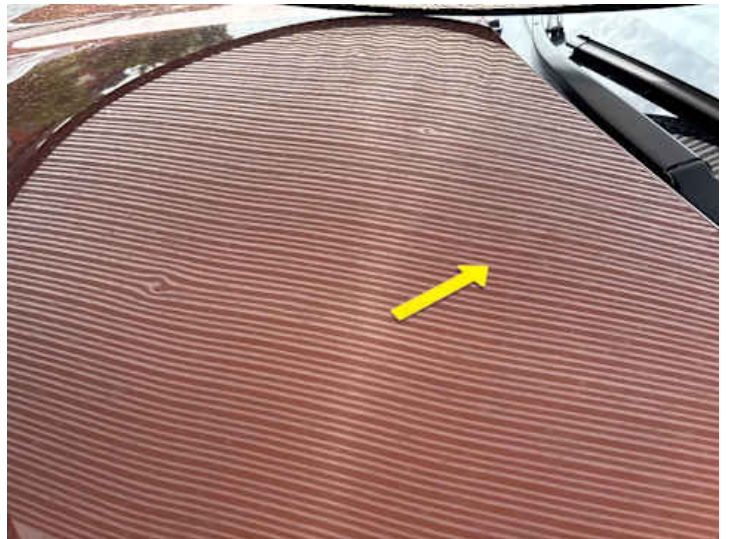
Motorhaube (Delle)

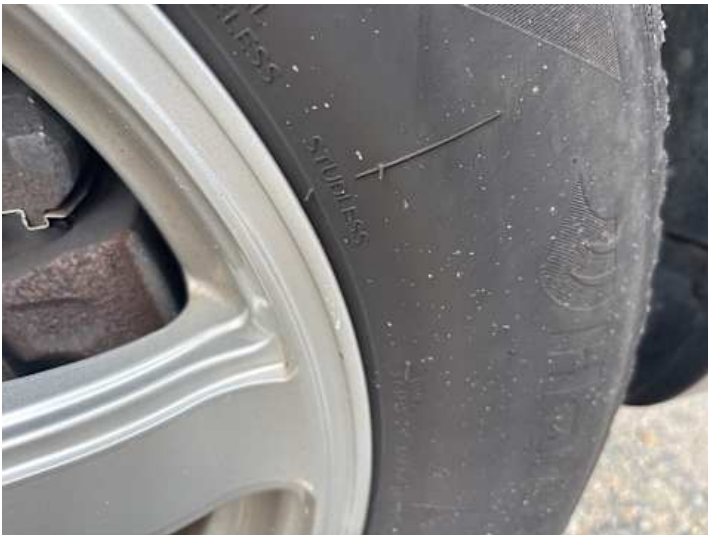
Rad (Kerben, Kratzer)

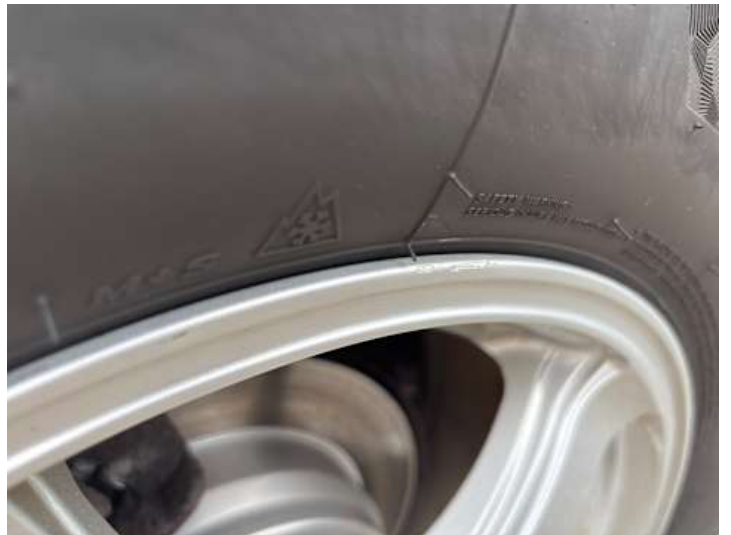
Rad (Kratzer, Kerben)

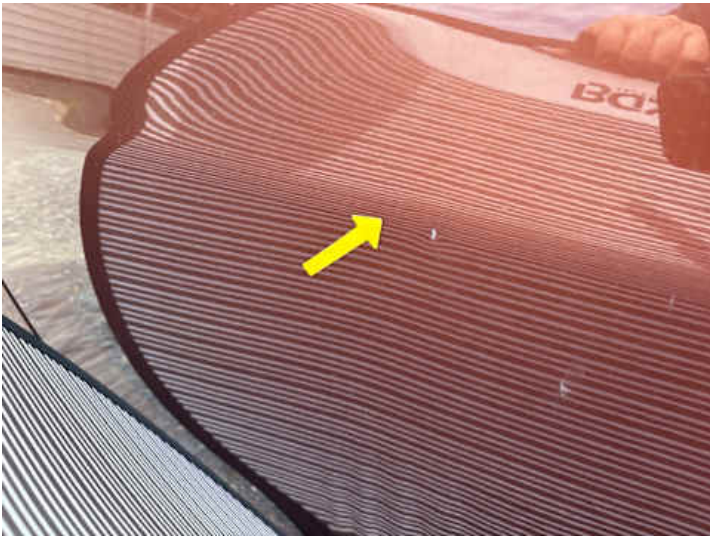
Fahrtür (Delle)

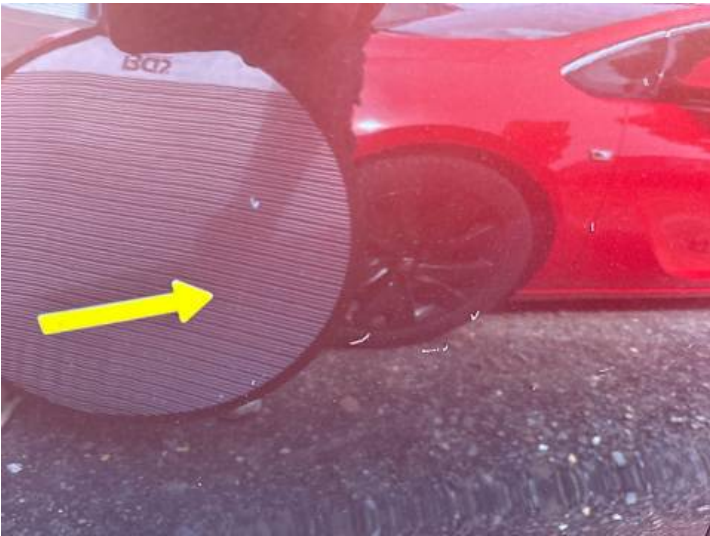
Fahrtür (Lackschaden)

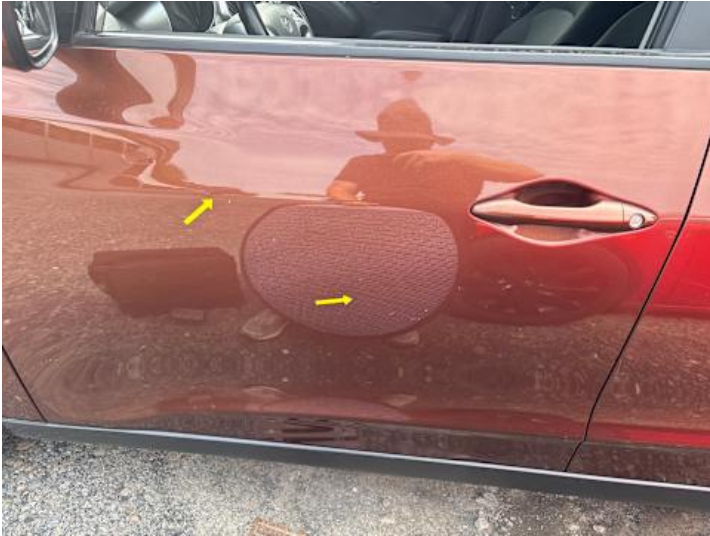
Fahrtür (Lackschaden)

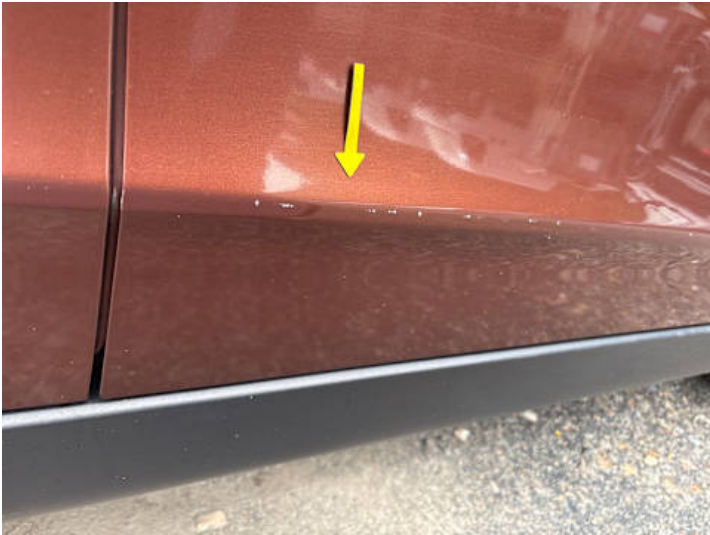
Beifahrtür (Lackschaden)

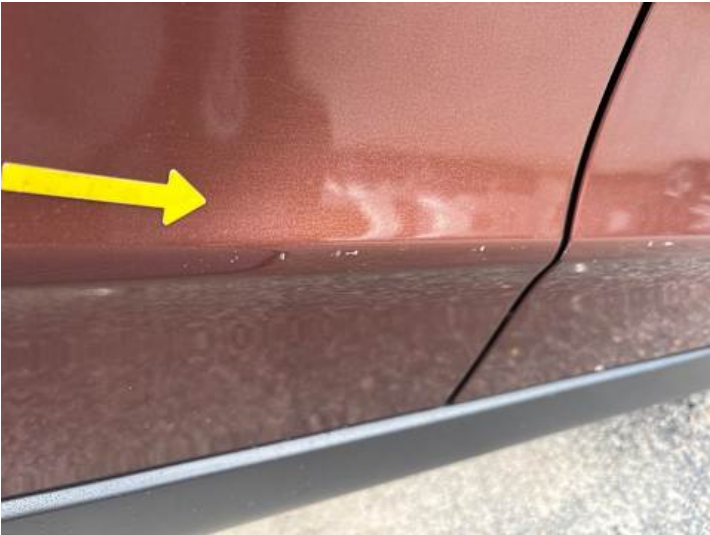
Türe hinten rechts (Lackschaden)

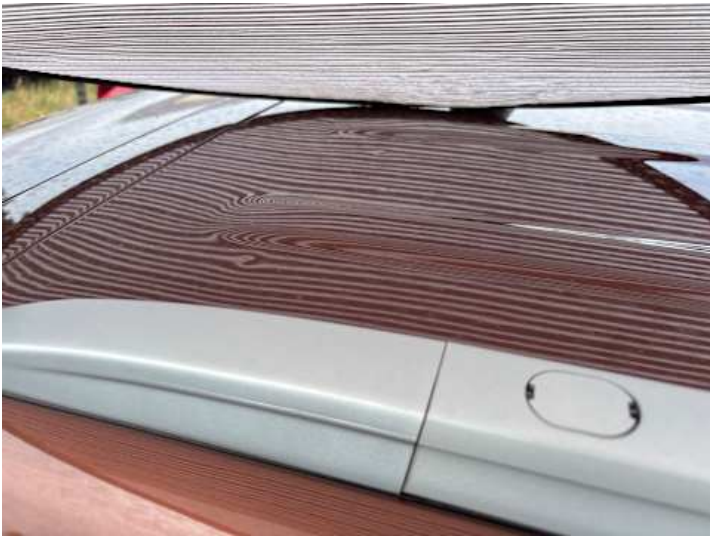
Dach (Delle)

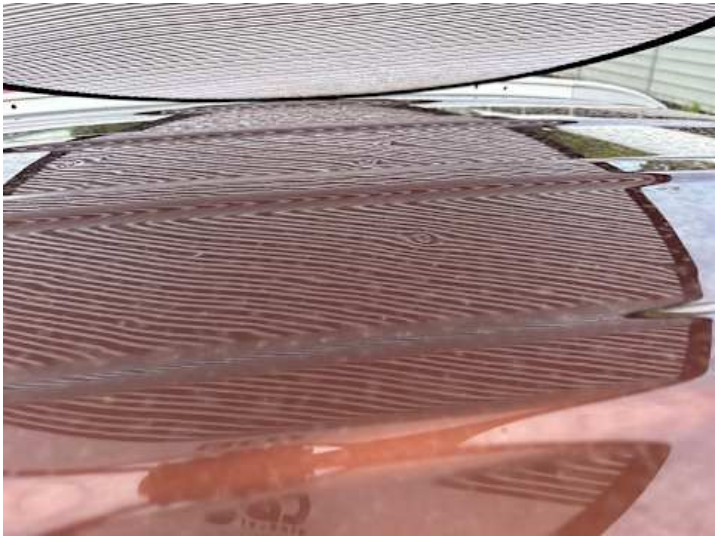
Dach (Delle)

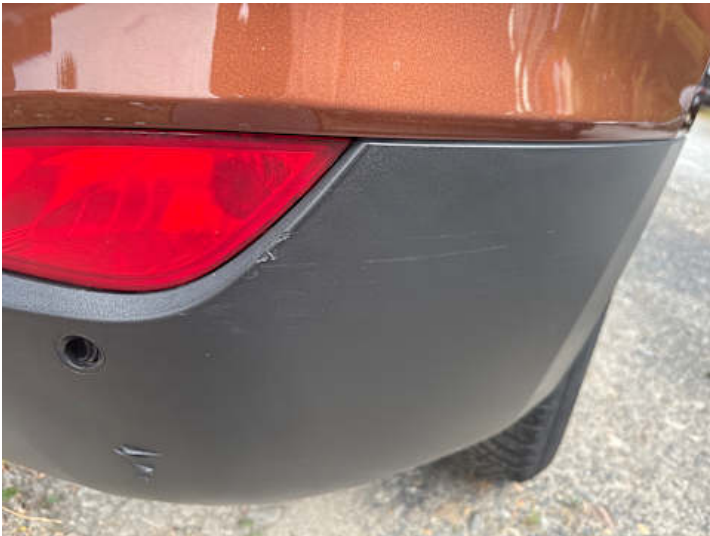
Stoßstange hinten (Kratzer, Lackschaden)

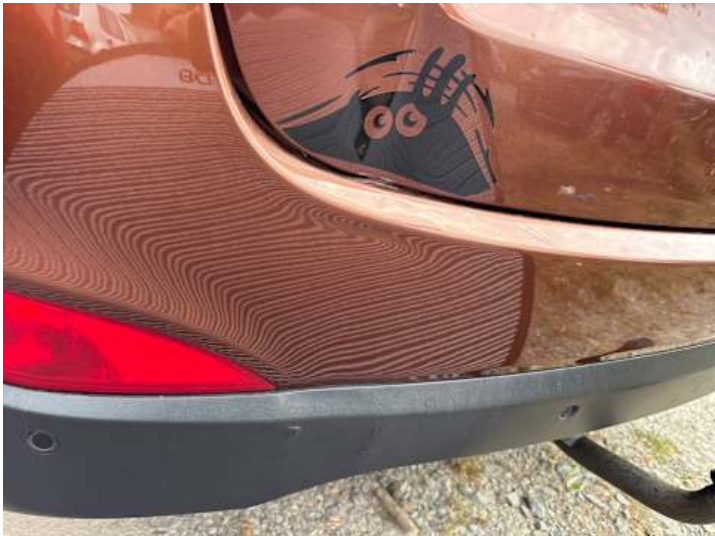
Stoßstange hinten (Verformung, Riss/Bruch)

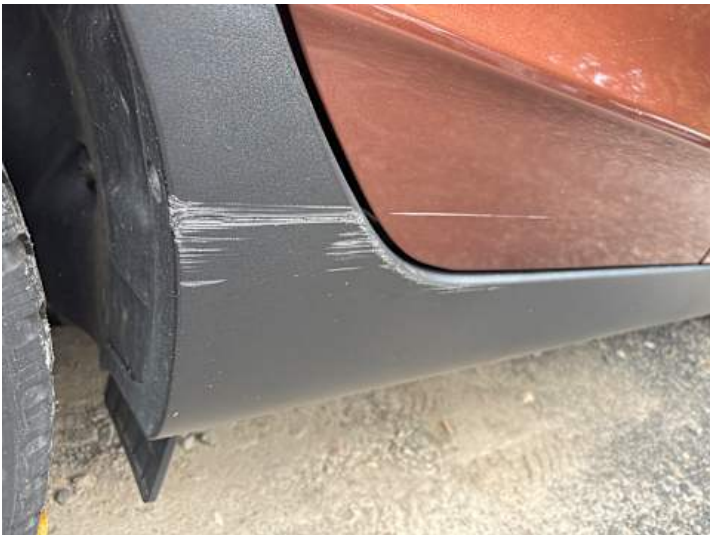
Schweller rechts (Lackschaden, Kratzer)

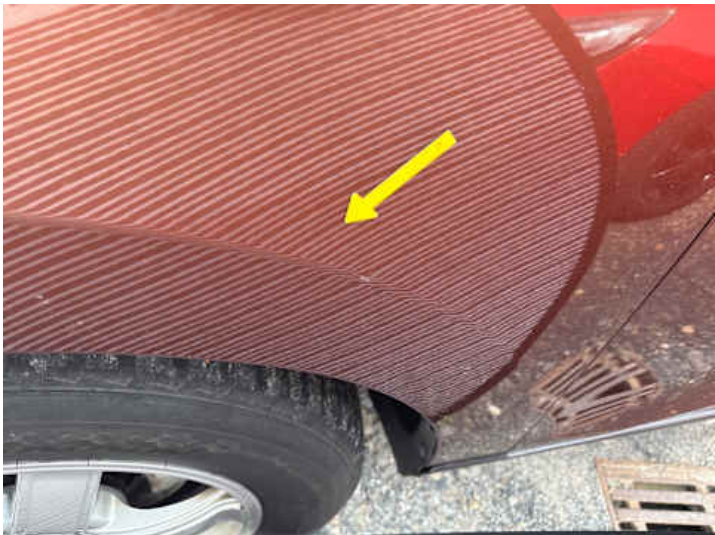
Kotflügel vorne links (Delle, Lackschaden)

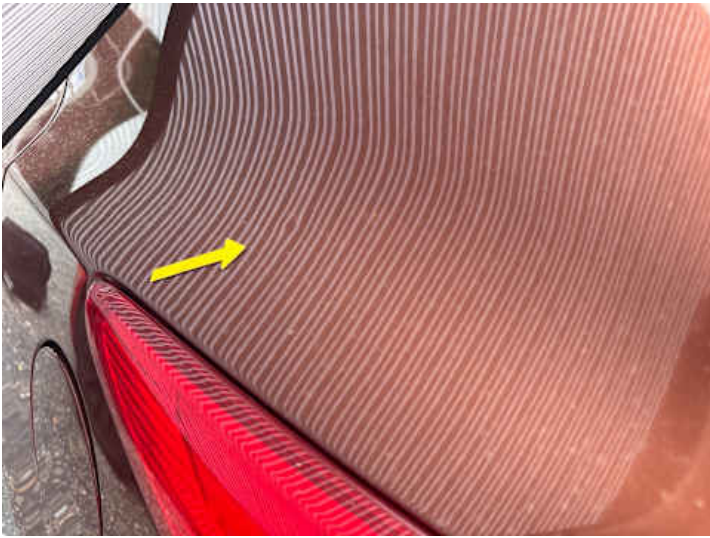
Seitenteil hinten links (Delle)

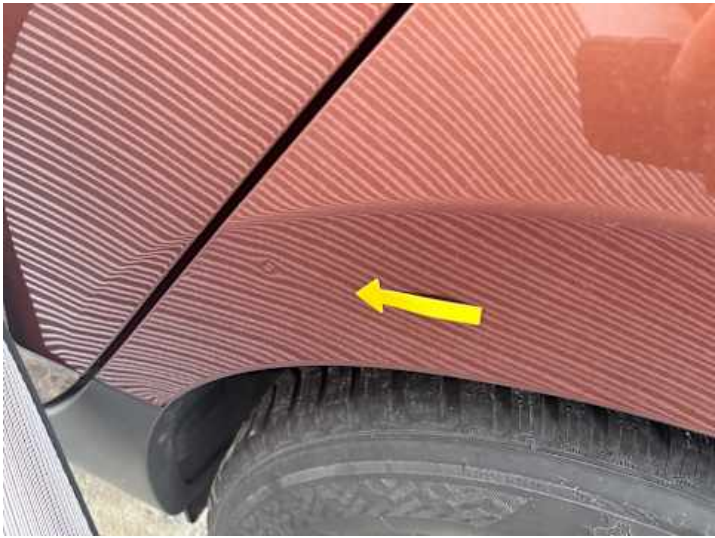
Seitenteil hinten links (Delle)

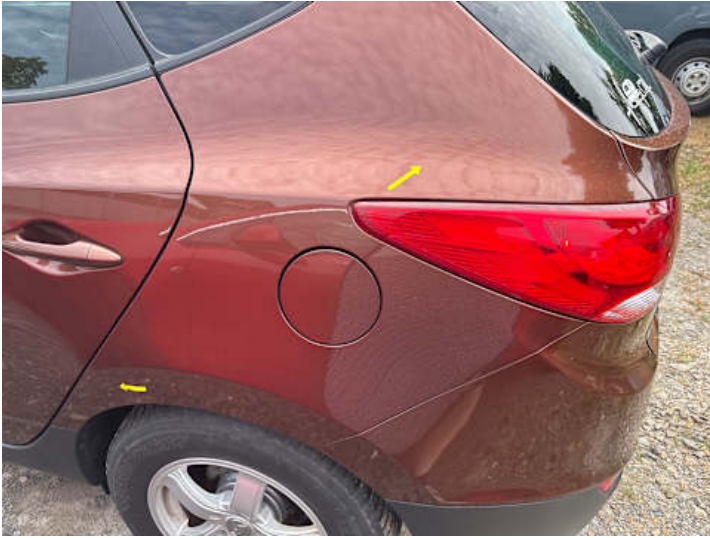
Seitenteil hinten links (Delle)

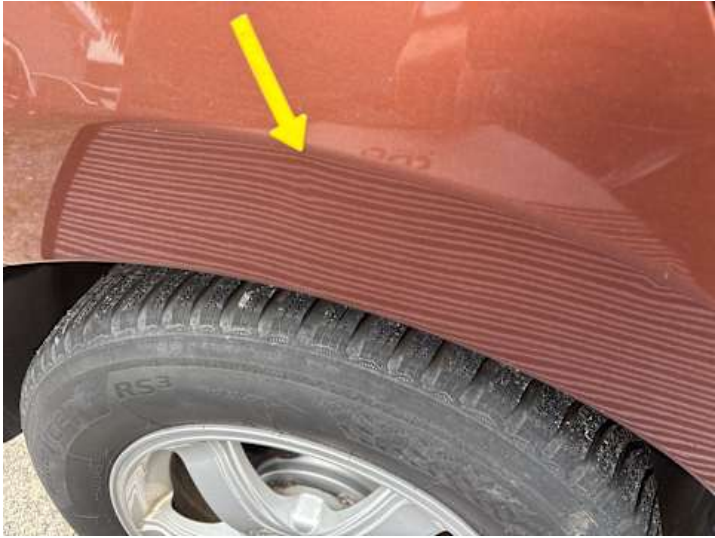
Seitenteil hinten rechts (Delle)

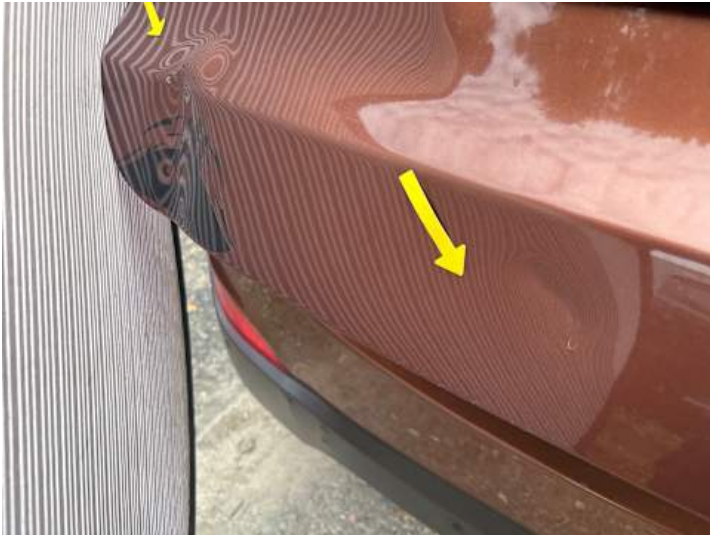
Heckklappe (Verformung, Delle)

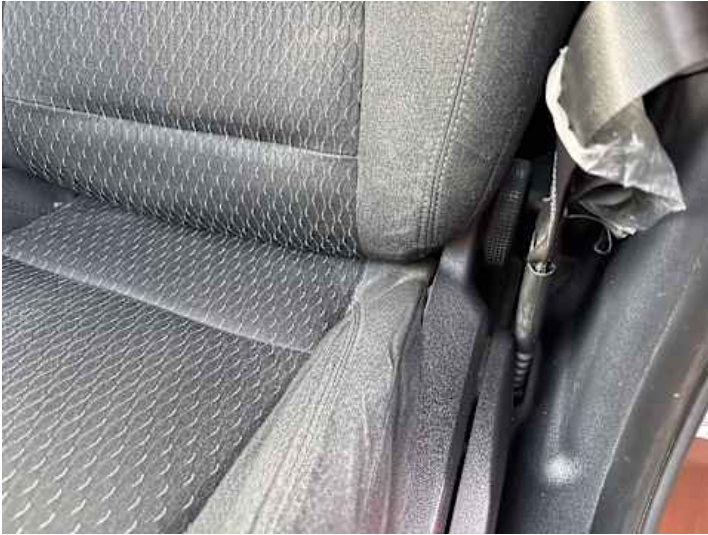
Innenraum (Verschleiß)

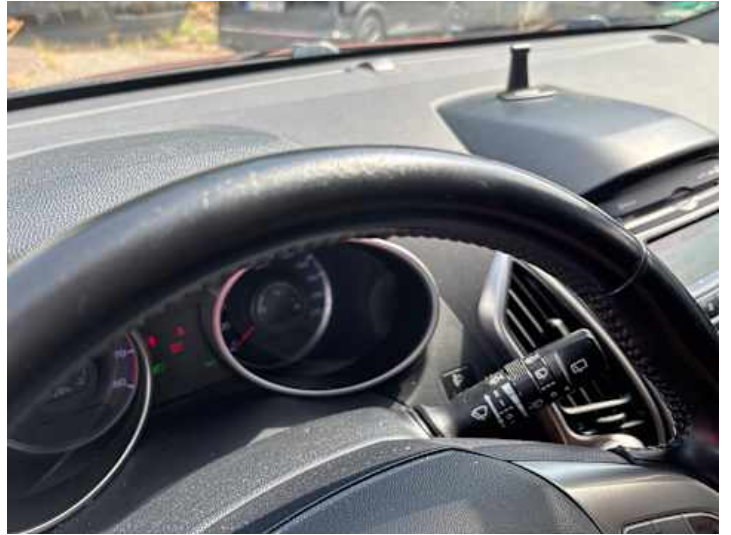
Innenraum (Verschleiß)

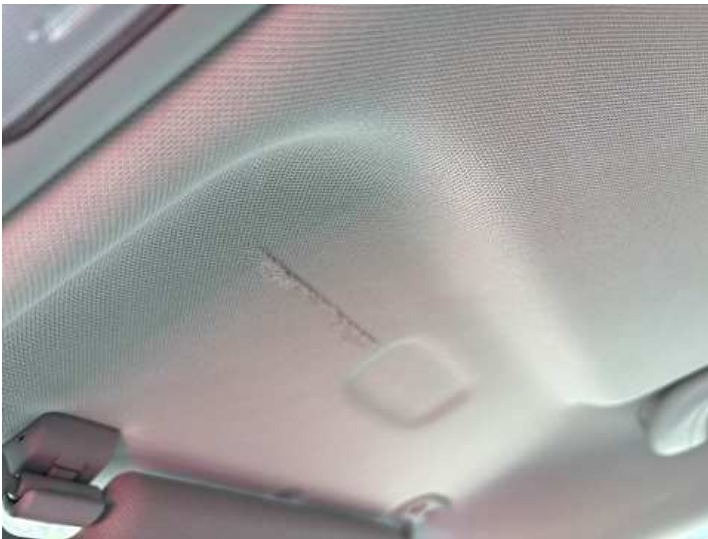
Innenraum (Verschleiß)

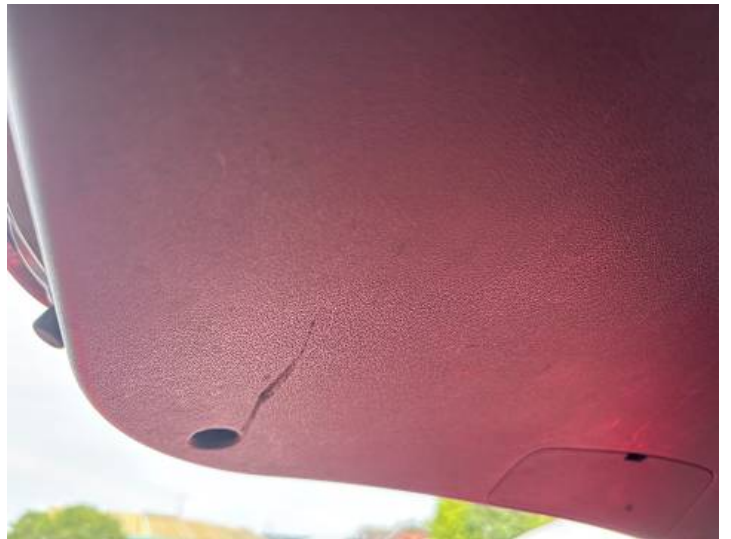
Innenraum (Kratzer)

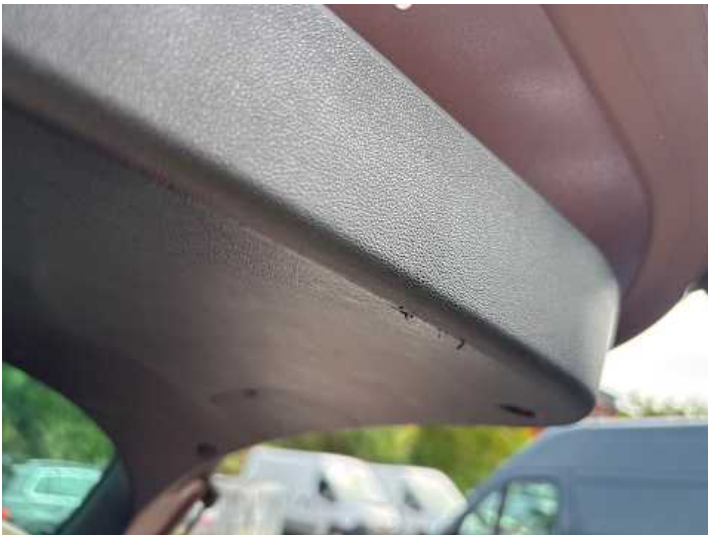
Innenraum (Kratzer)

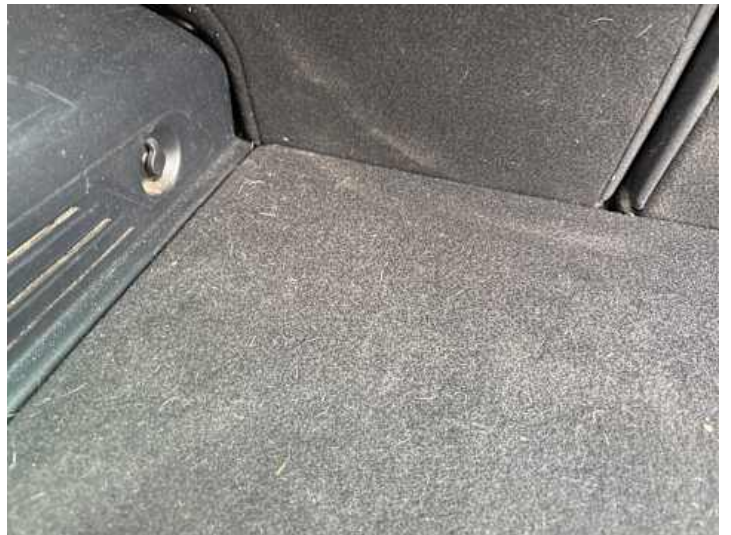
Tiergeruch;

Innenraum (Tierhaare/Tiergeruch)

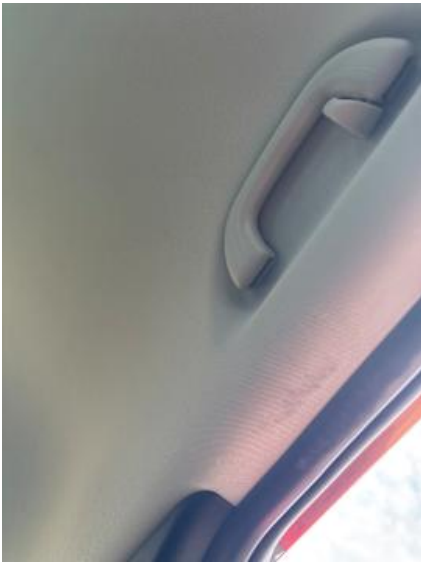
Innenraum (Verschmutzung)

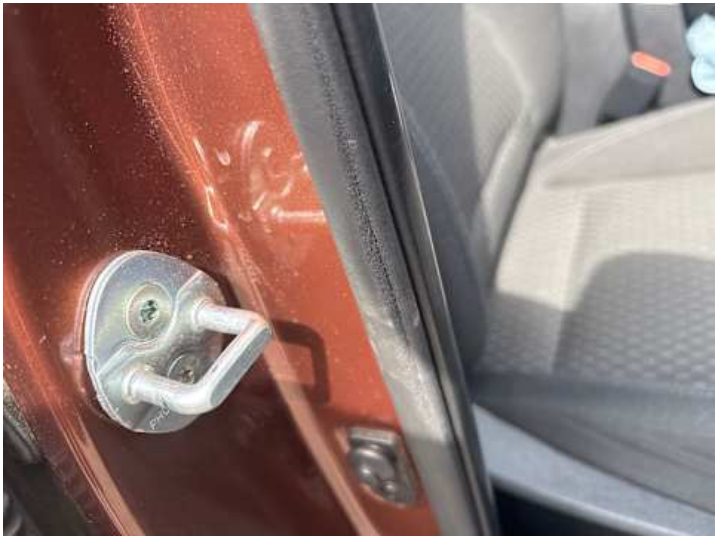
Innenraum (Riss/Bruch)

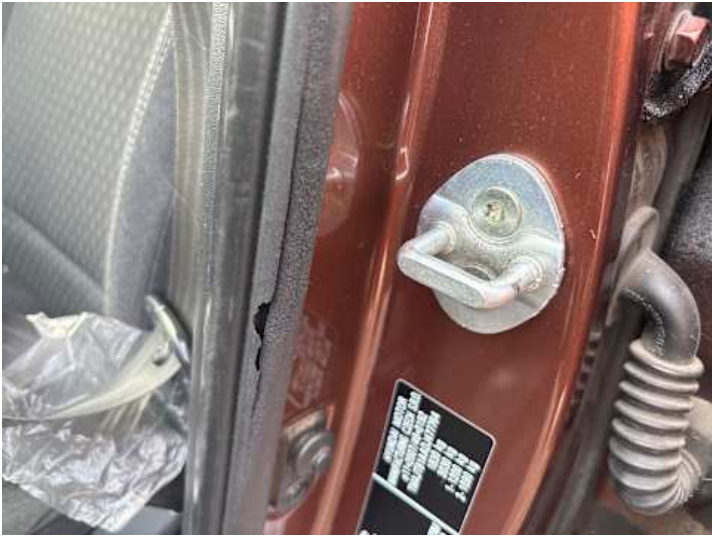
Innenraum (Riss/Bruch)

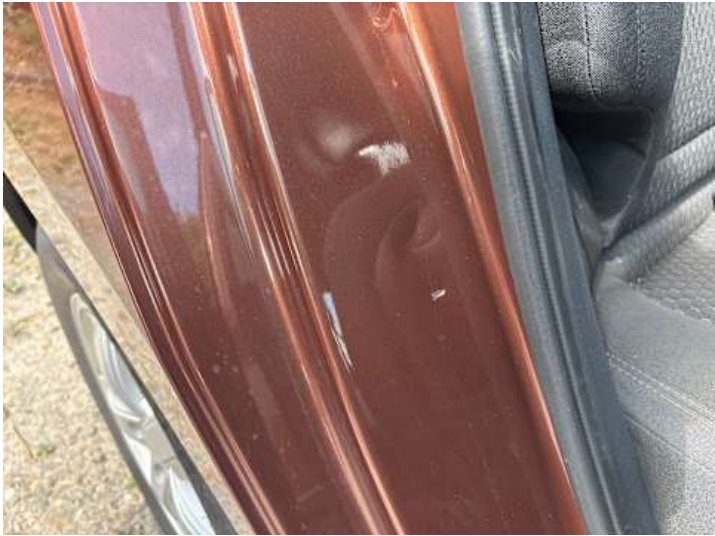
Innenraum (Diverse Schäden)
