## Volkswagen Golf Plus Life

EZ 11/2013 | Van | Benzin | Automatikgetriebe | 221.752km  
Besteuerung: Differenzbesteuert (§25a UStG)  
Fahrzeugstandort: 35\*\*\*  
Fahrzeug aufgenommen am: 24.08.2026

# Hinweise zum Zustandsbericht

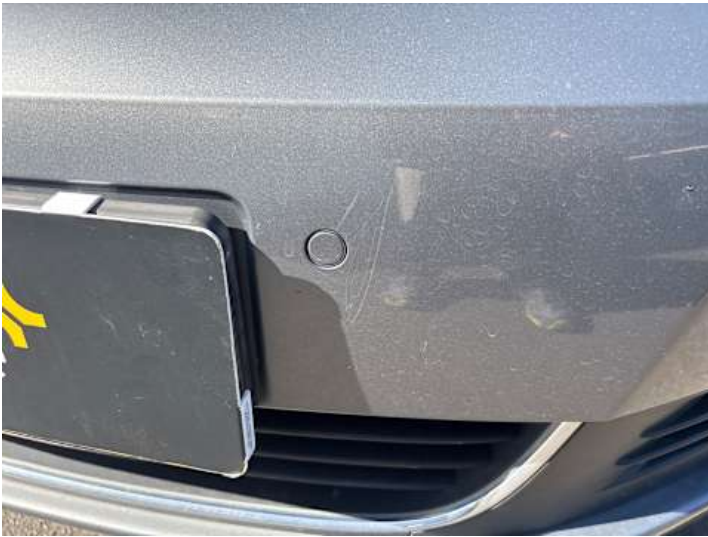
Stoßstange vorne (Lackschaden, Kratzer)

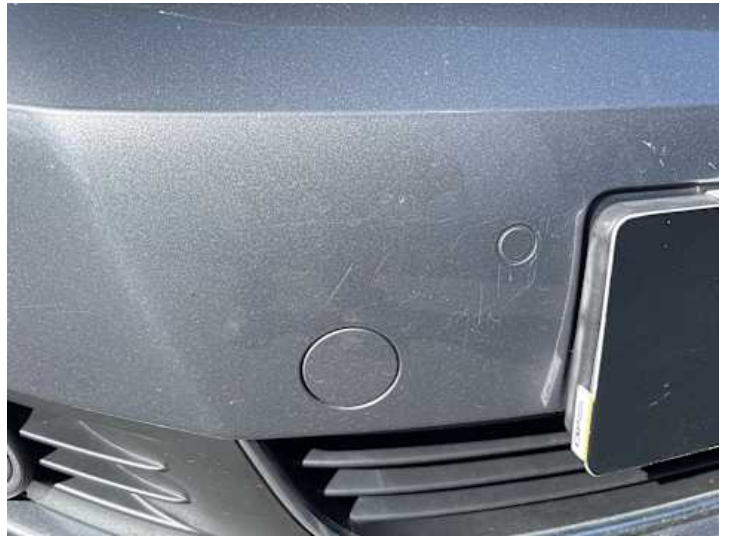
Stoßstange vorne (Lackschaden, Kratzer)

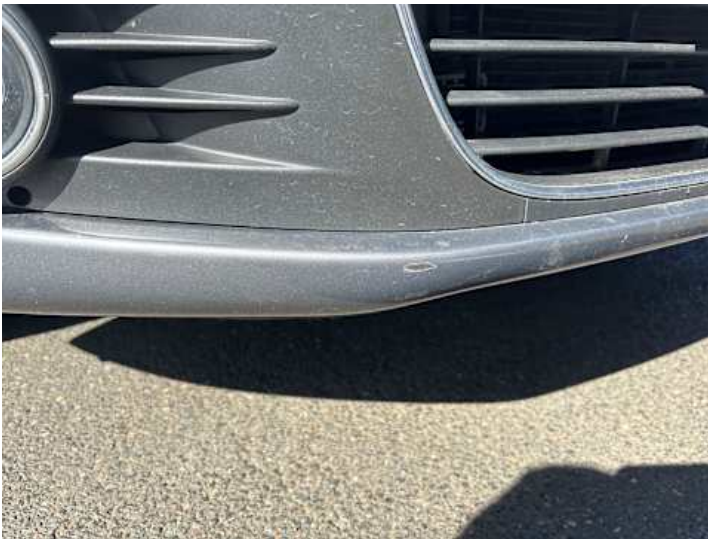
Stoßstange vorne (Lackschaden, Kratzer)

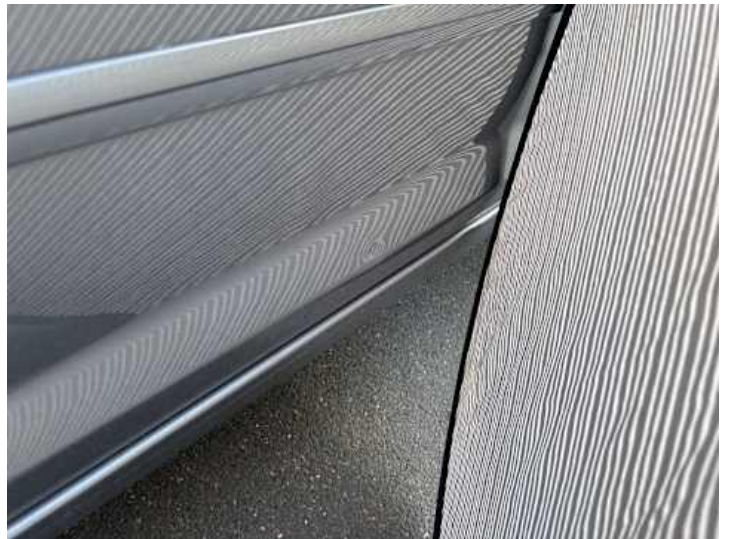
Fahrtür (Delle)

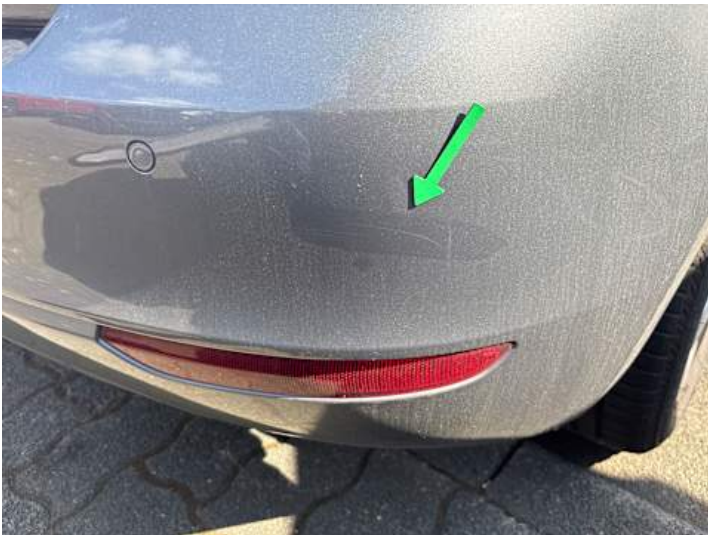
Stoßstange hinten (Kratzer)

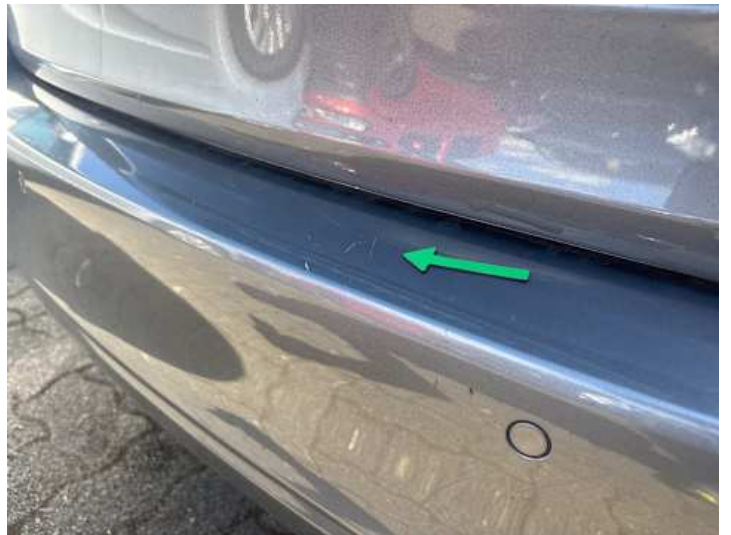
Stoßstange hinten (Kratzer)

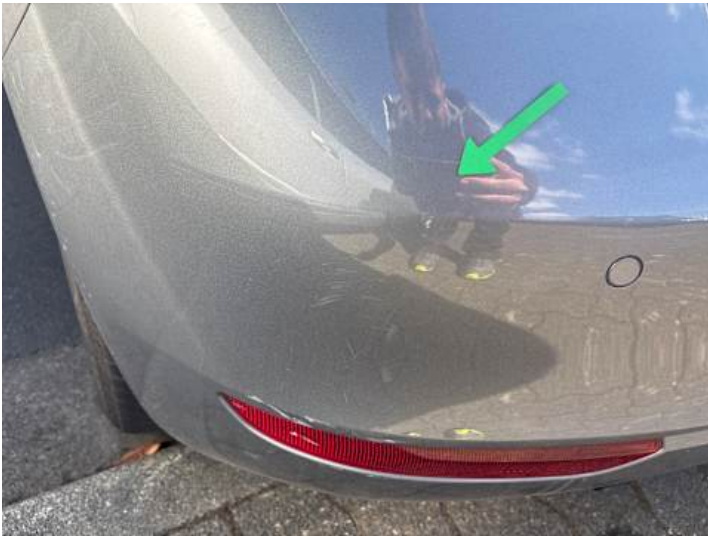
Stoßstange hinten (Kratzer)

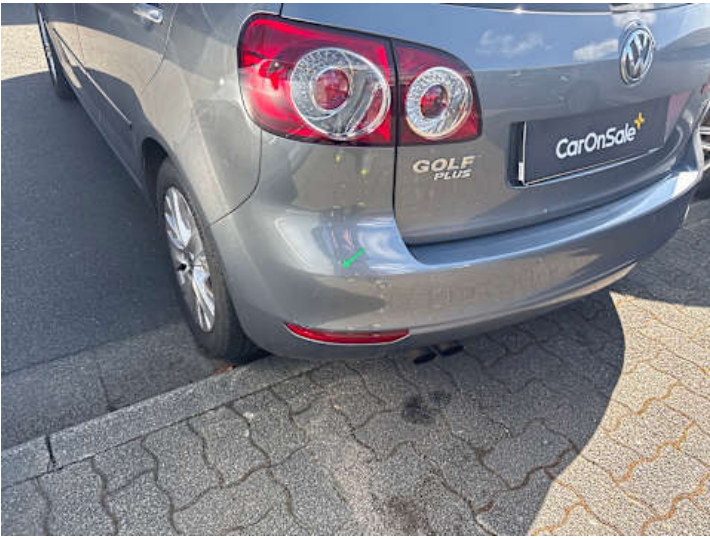
Stoßstange hinten (Kratzer)

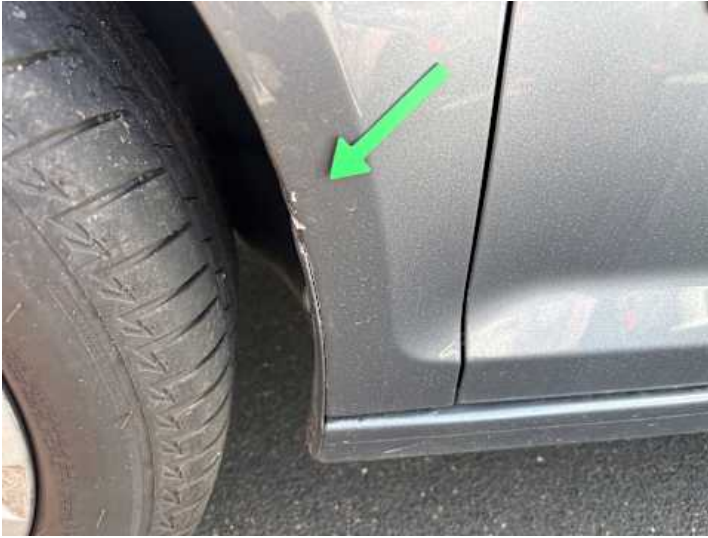
Kotflügel vorne links (Rost)

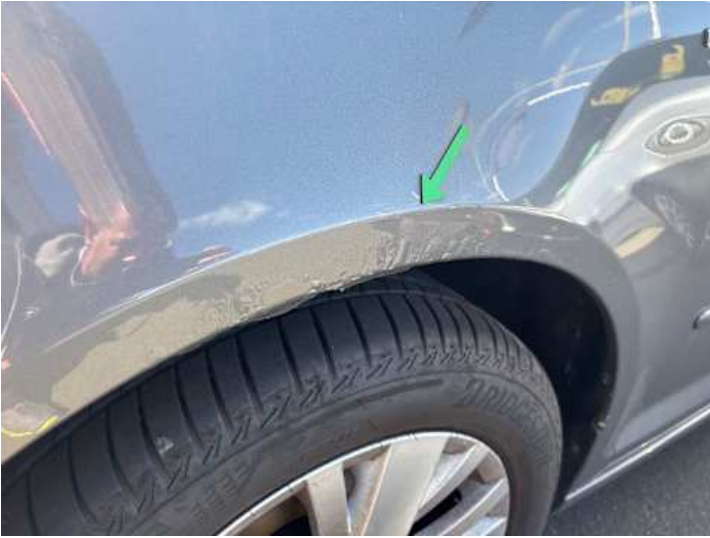
Kotflügel vorne links (Rost)

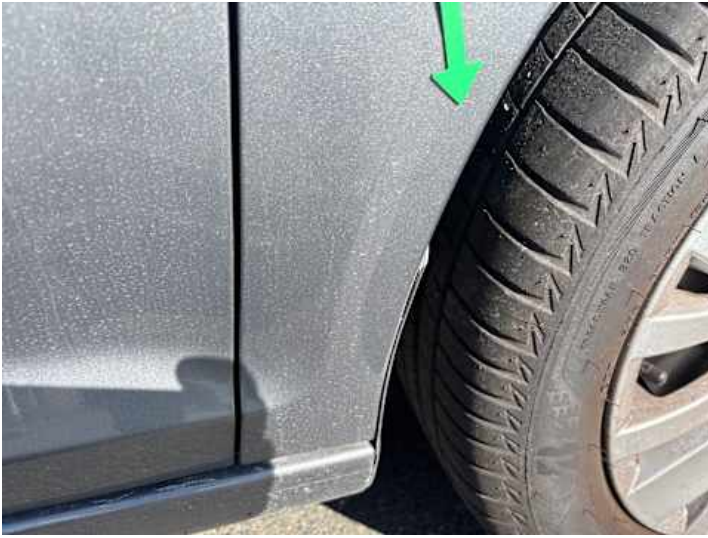
Kotflügel vorne rechts (Rost)

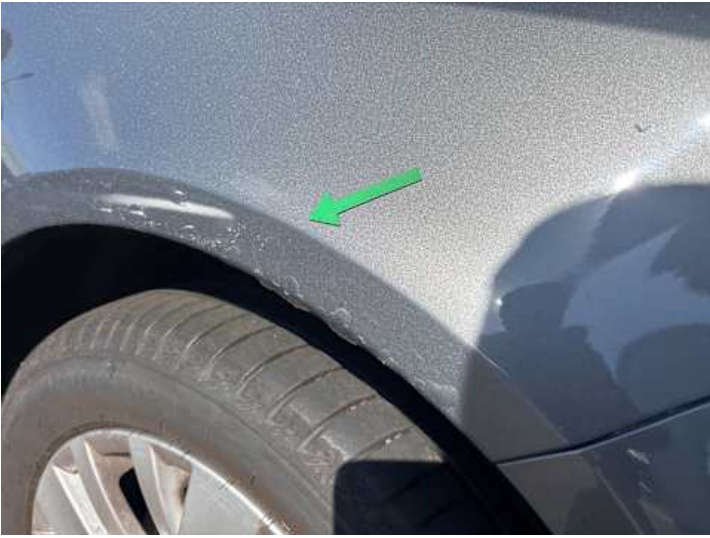
Kotflügel vorne rechts (Rost)

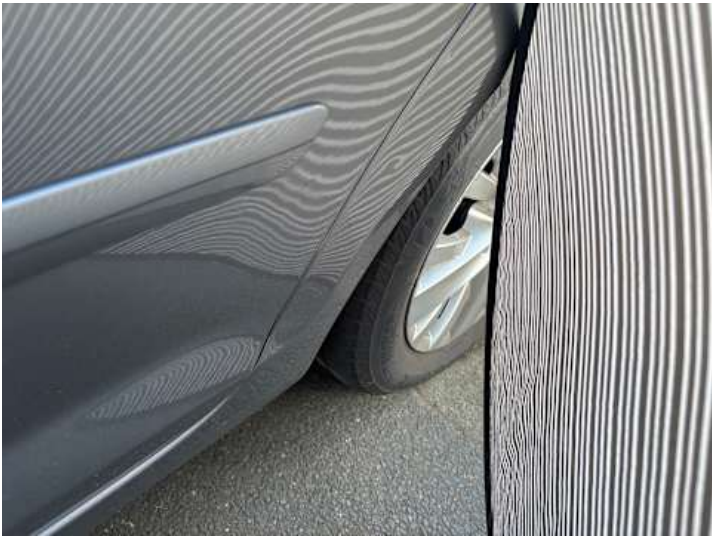
Seitenteil hinten links (Delle)

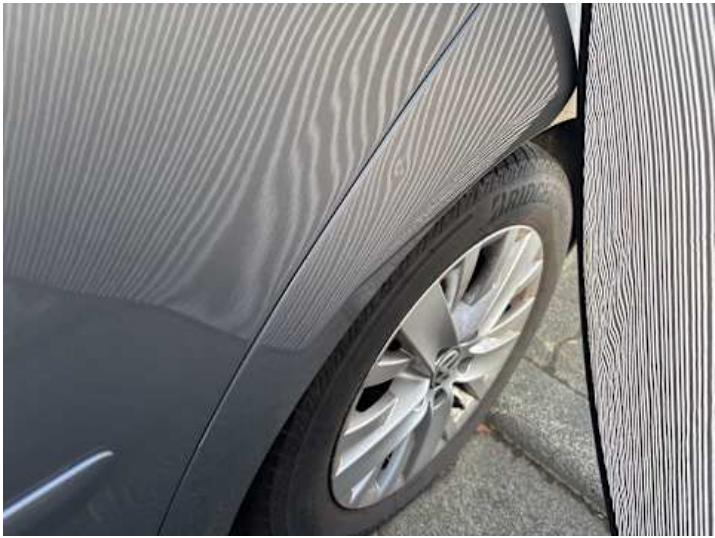
Seitenteil hinten links (Delle)

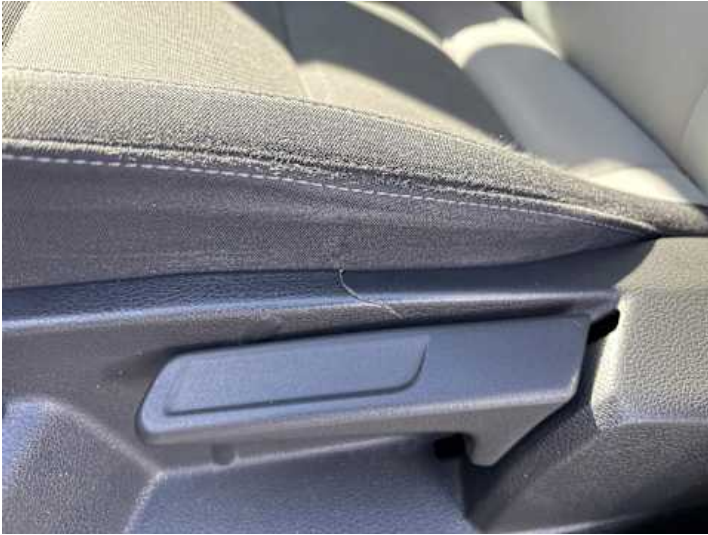
Innenraum (Riss/Bruch)

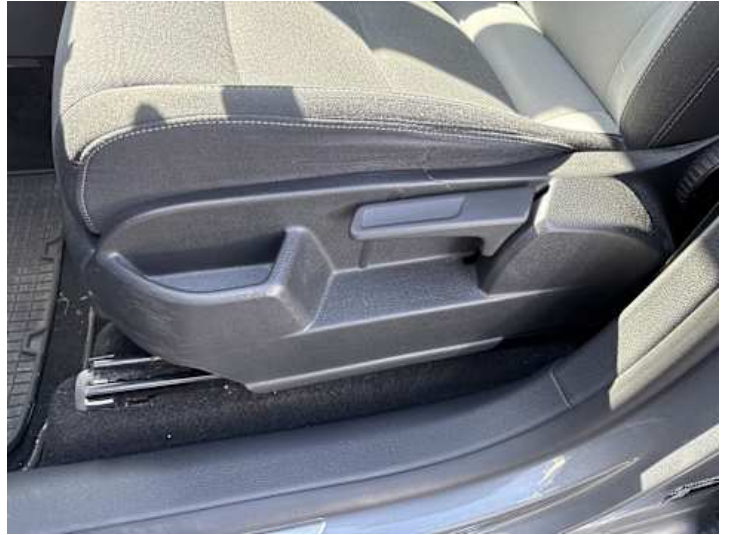
Innenraum (Riss/Bruch)

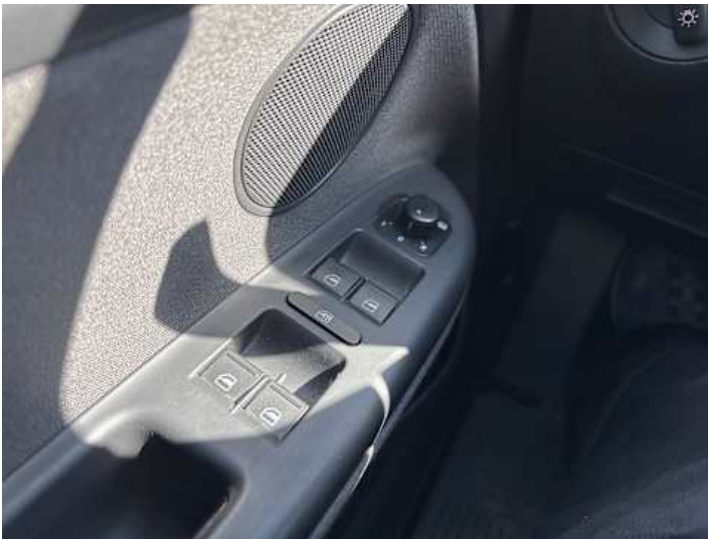
Innenraum (Anderer Schaden): Fensterheberschalter und Spiegelverstellung ohne Funktion,

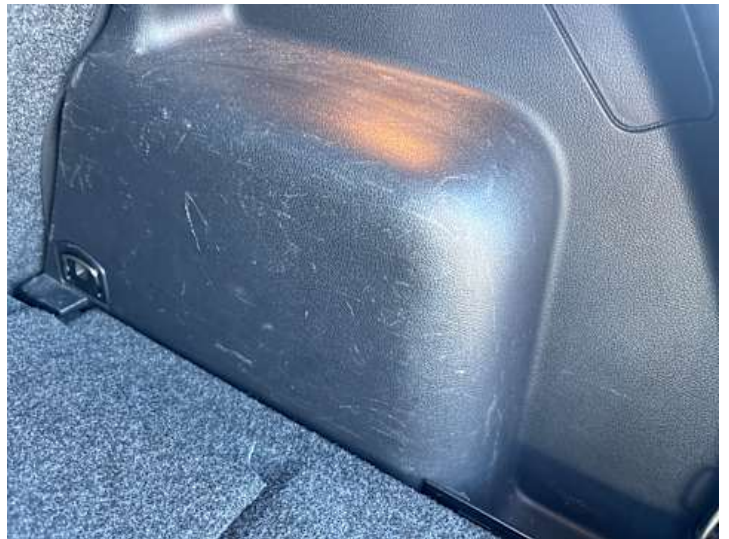
Innenraum (Kratzer)
