## Skoda Roomster Comfort

EZ 10/2007 | Van | Diesel | Schaltgetriebe | 210.147km  
Besteuerung: Differenzbesteuert (§25a UStG)  
Fahrzeugstandort: 65\*\*\*  
Fahrzeug aufgenommen am: 27.08.2026

# Hinweise zum Zustandsbericht

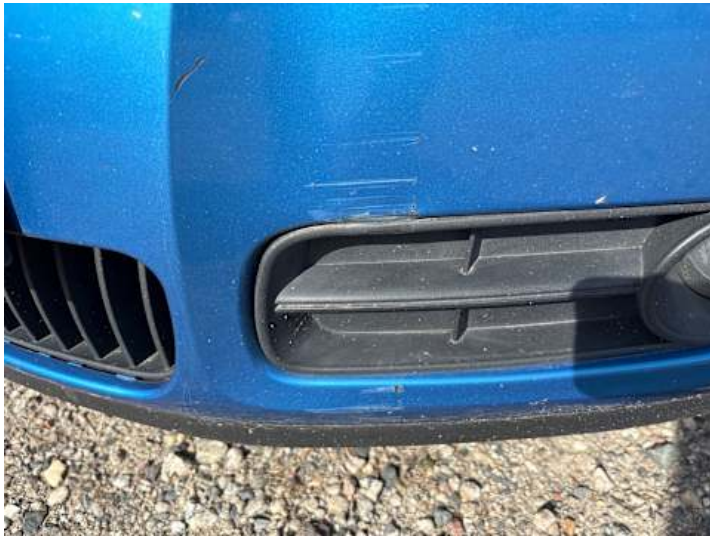
Stoßstange vorne (Kratzer, Lackschaden)

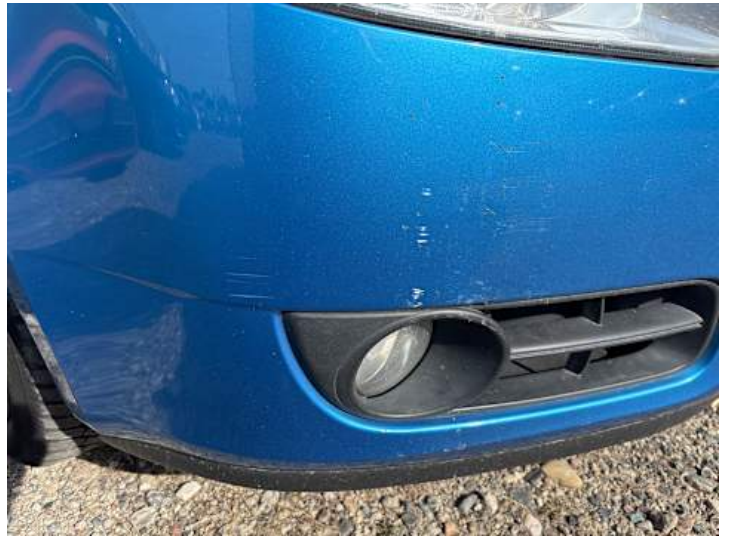
Stoßstange vorne (Kratzer, Lackschaden)

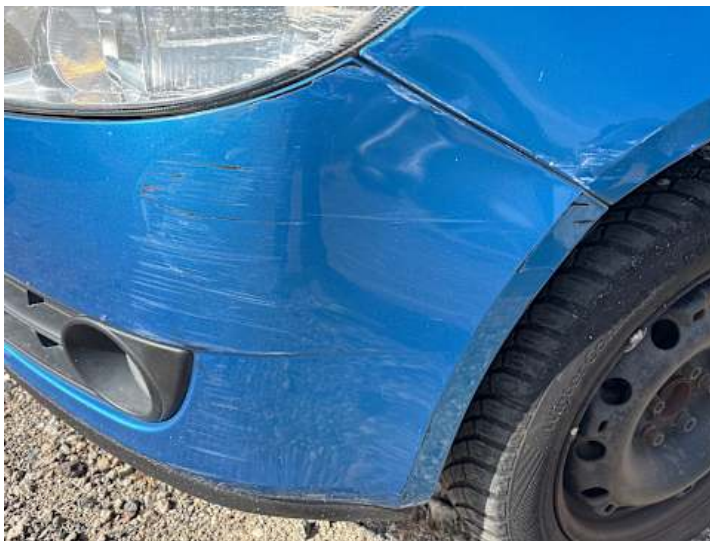
Stoßstange vorne (Lackschaden)

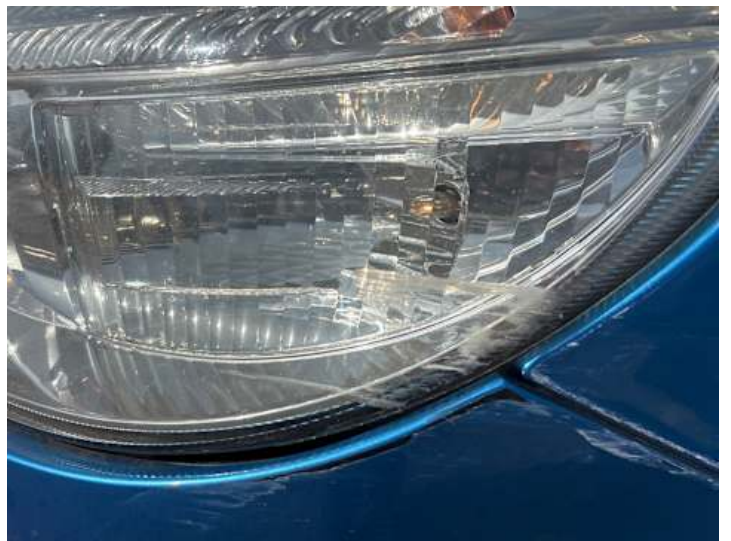
Scheinwerfer (links) (Kratzer)

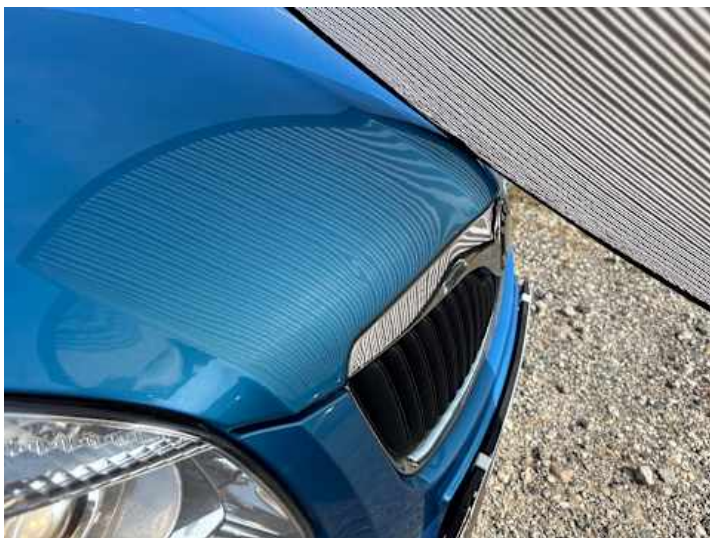
Motorhaube (Delle)

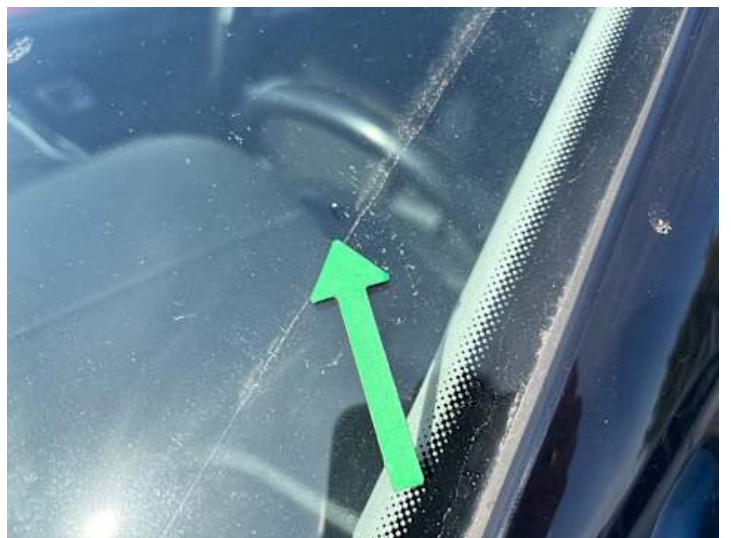
Windschutzscheibe (Steinschlag)

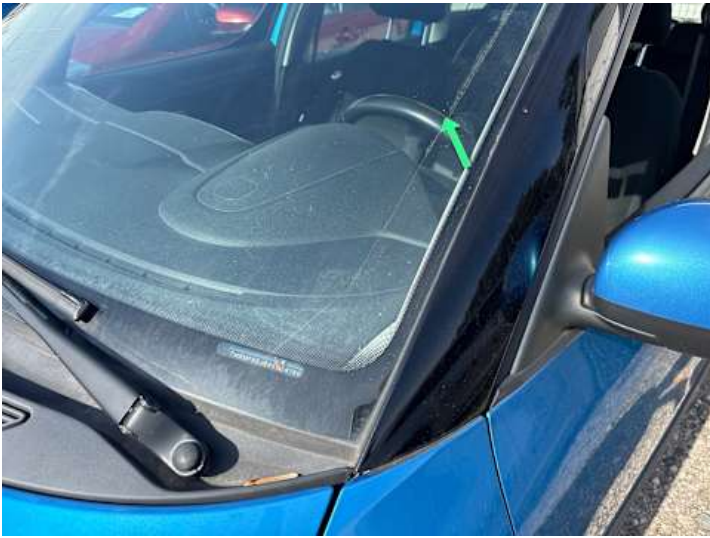
Windschutzscheibe (Steinschlag)

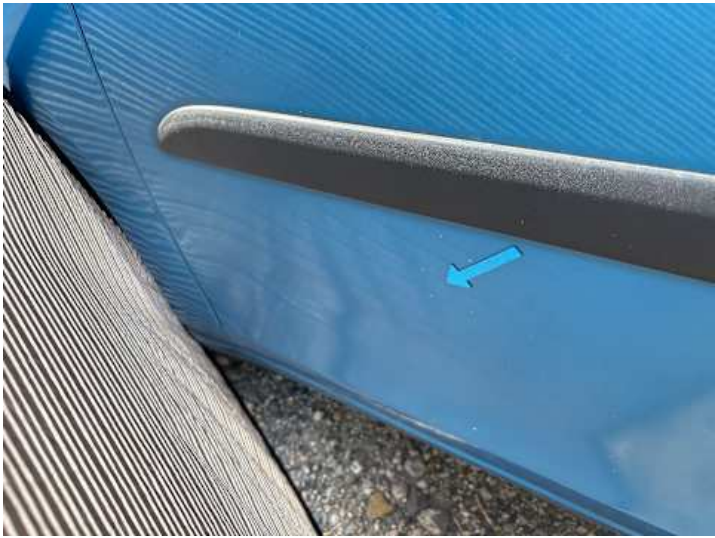
| Fahrzeugteil | Lackschichtdicke (in µm) | Fahrzeugteil | Lackschichtdicke (in µm) |
|---|---|---|---|
| Fahrertür | 250 | Beifahrertür | 110 |

Fahrtür (Unsachgemäß instand gesetzt, Delle)

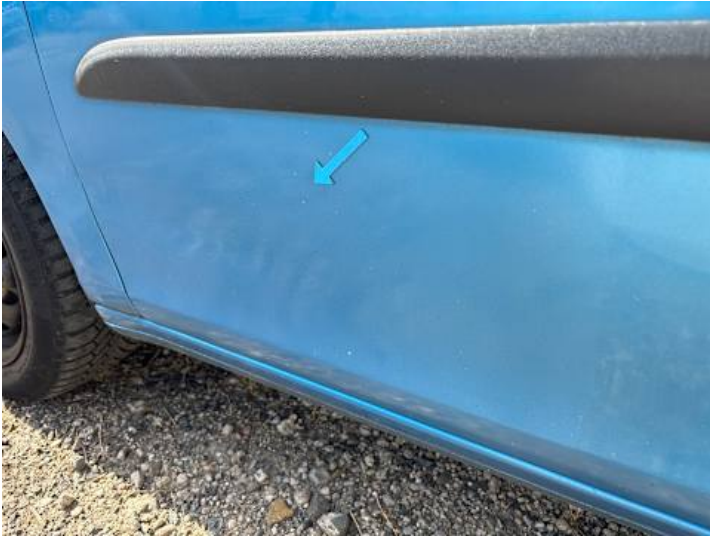
Fahrtür (Unsachgemäß instand gesetzt, Delle)

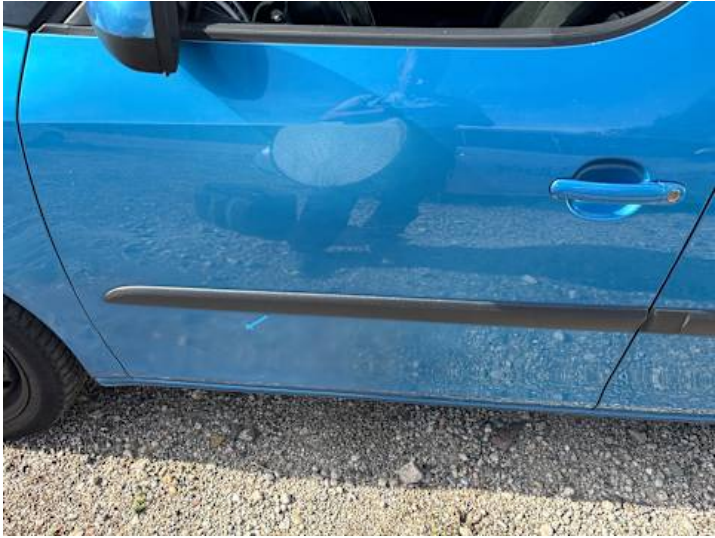
Fahrtür (Unsachgemäß instand gesetzt, Delle)

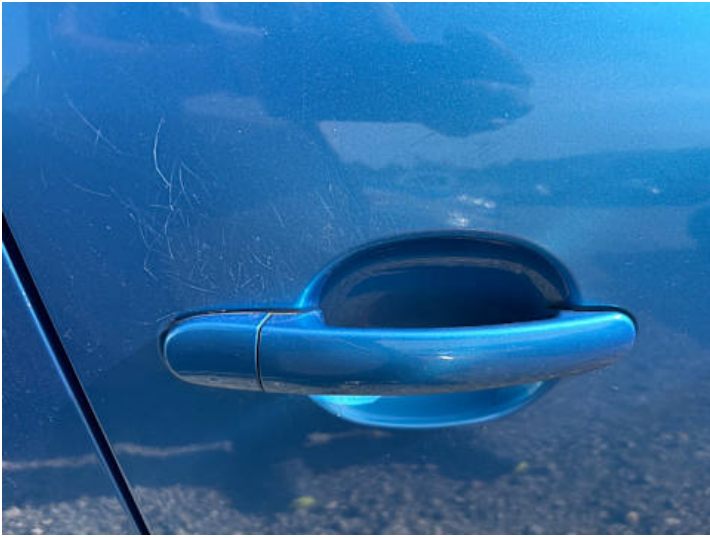
Beifahrtür (Kratzer)

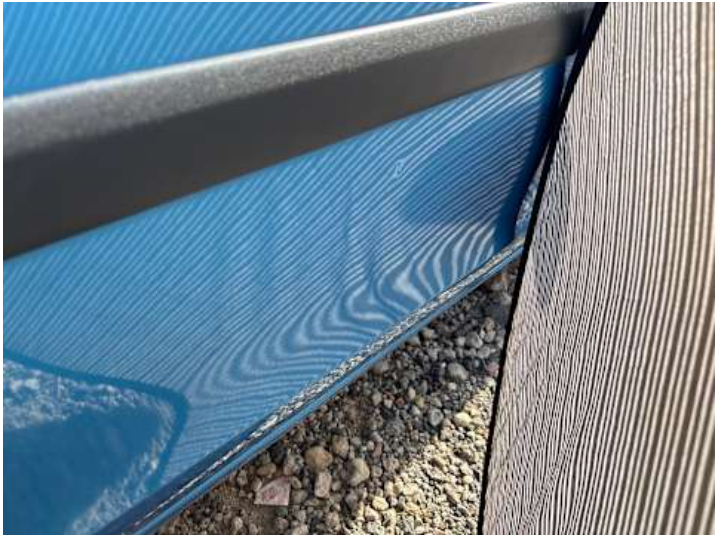
Türe hinten rechts (Delle)

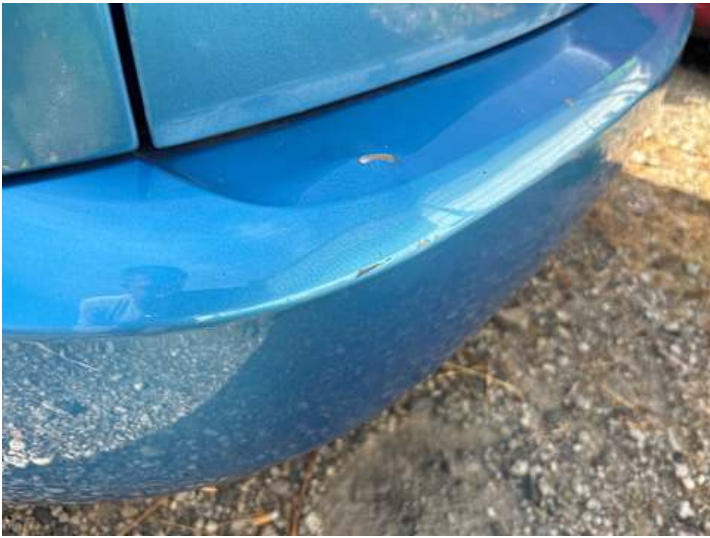
Stoßstange hinten (Lackschaden, Verformung)

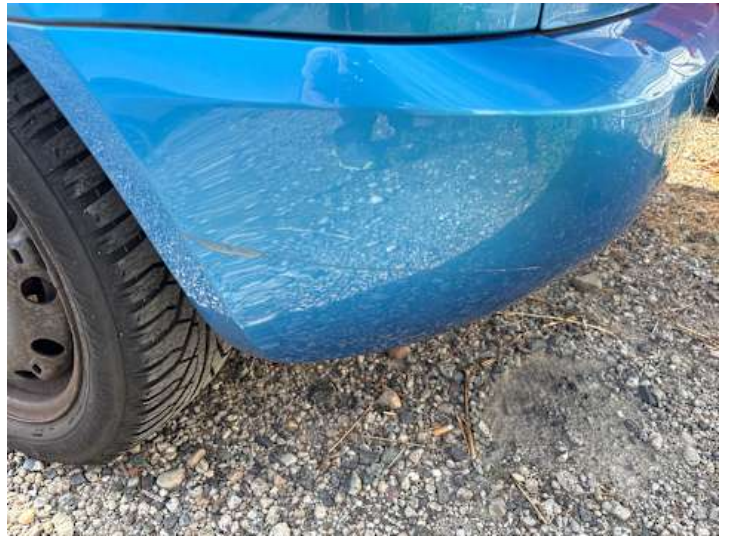
Stoßstange hinten (Lackschaden, Verformung)

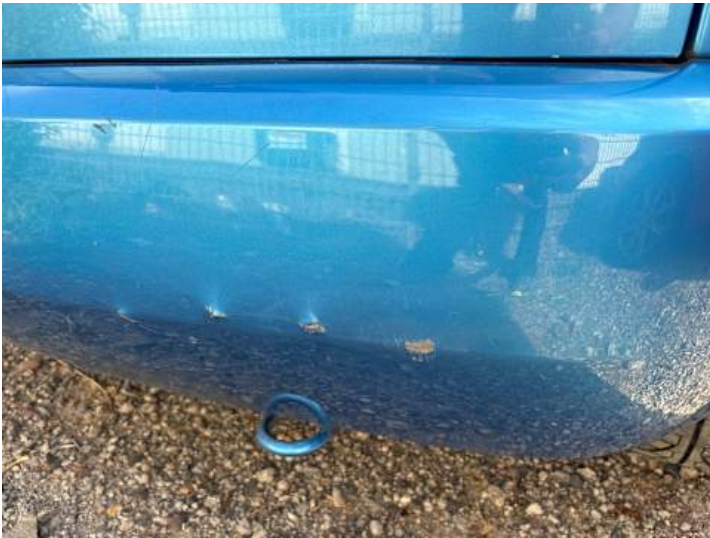
Stoßstange hinten (Lackschaden, Kratzer, Verformung)

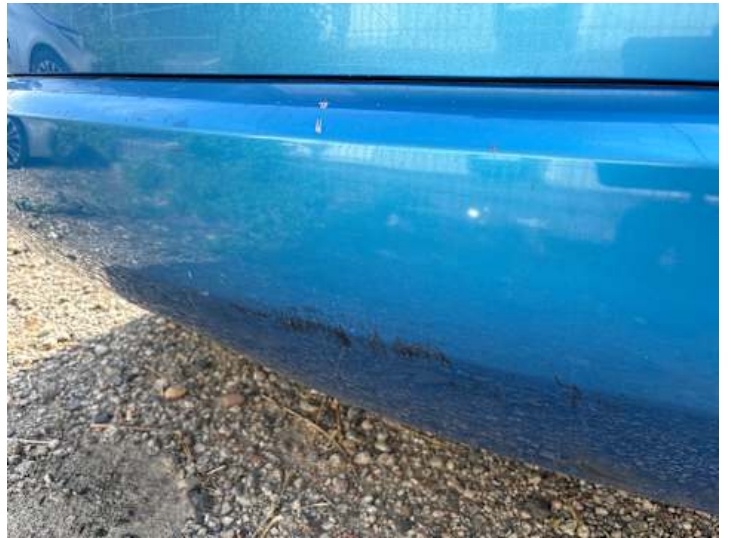
Stoßstange hinten (Lackschaden, Kratzer, Verformung)

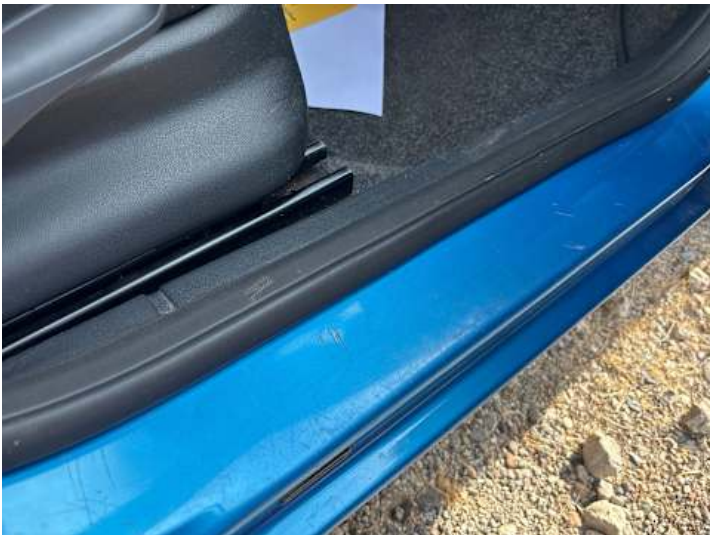
Schweller rechts (Lackschaden, Kratzer)

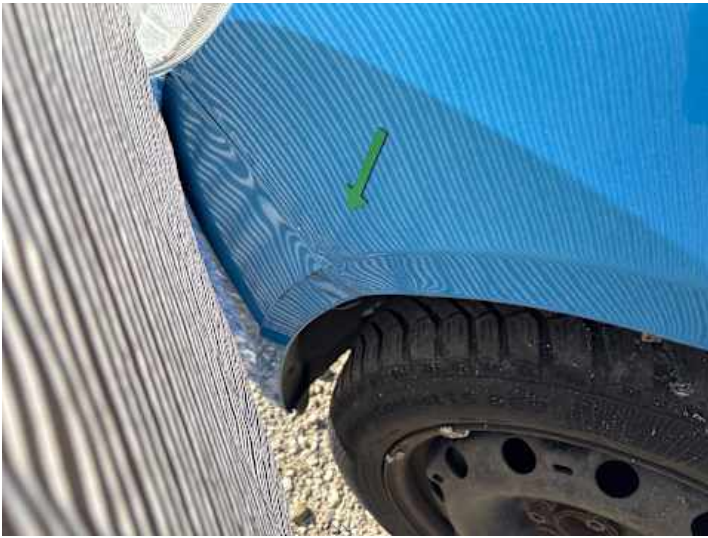
| Fahrzeugteil | Lackschichtdicke (in µm) | Fahrzeugteil | Lackschichtdicke (in µm) |
|---|---|---|---|
| Kotflügel vorne links | 240 | Kotflügel vorne rechts | 110 |

Kotflügel vorne links (Unsachgemäß instand gesetzt, Delle, Lackschaden)

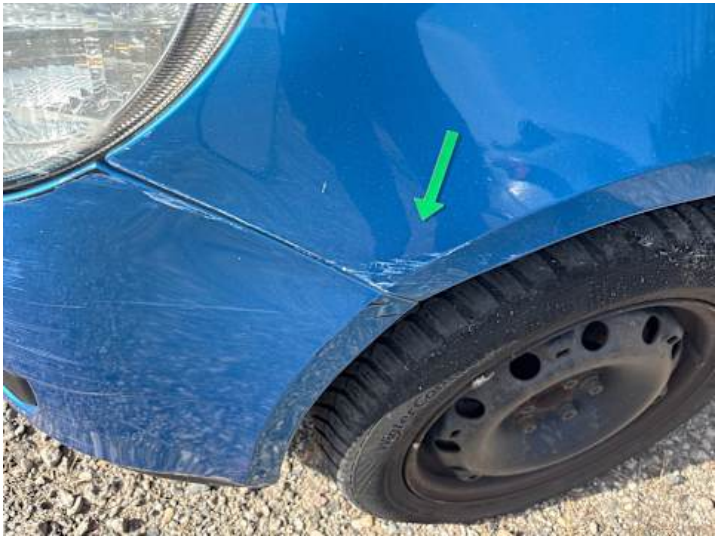
Kotflügel vorne links (Unsachgemäß instand gesetzt, Delle, Lackschaden)

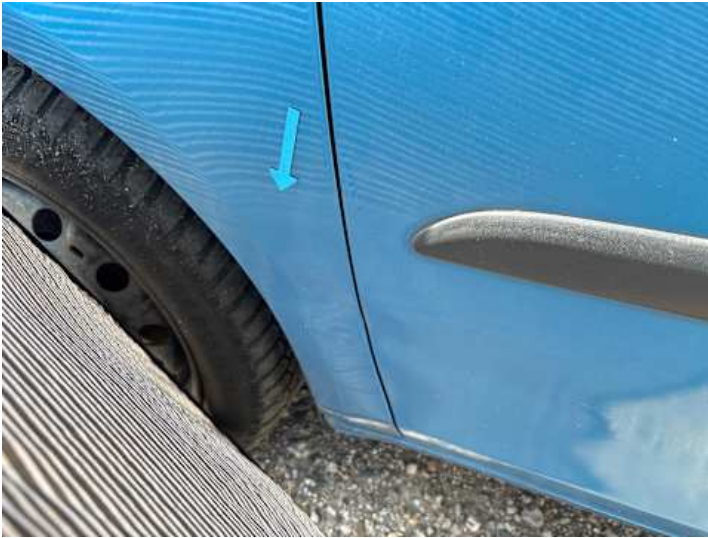
Kotflügel vorne links (Unsachgemäß instand gesetzt, Delle, Lackschaden)

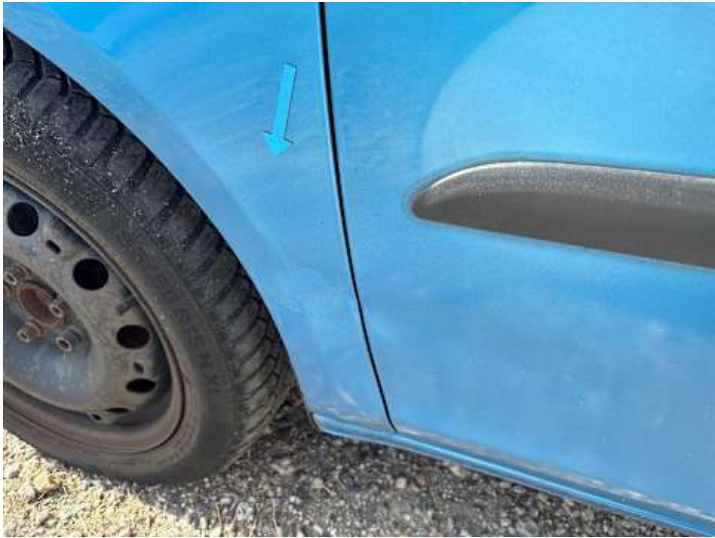
Kotflügel vorne links (Unsachgemäß instand gesetzt, Delle, Lackschaden)

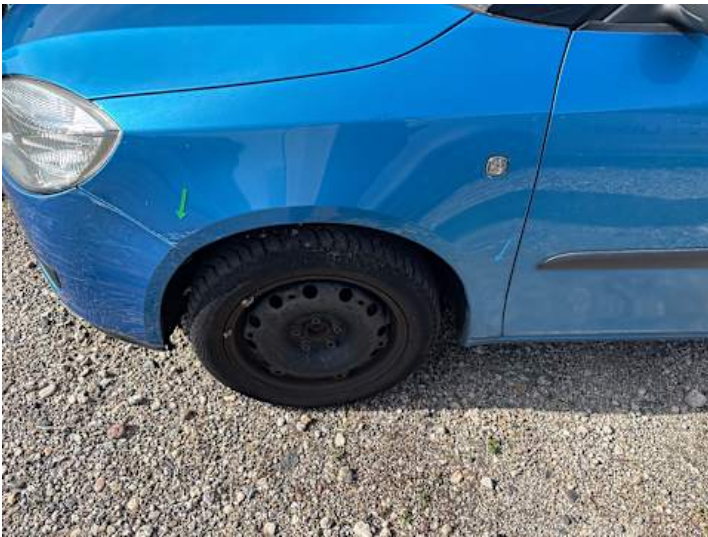
Kotflügel vorne links (Unsachgemäß instand gesetzt, Delle, Lackschaden)

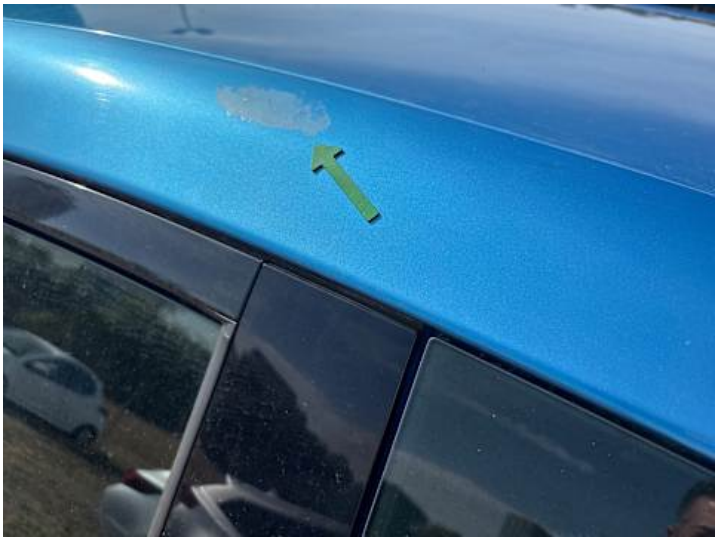
Seitenteil hinten links (Lackschaden)

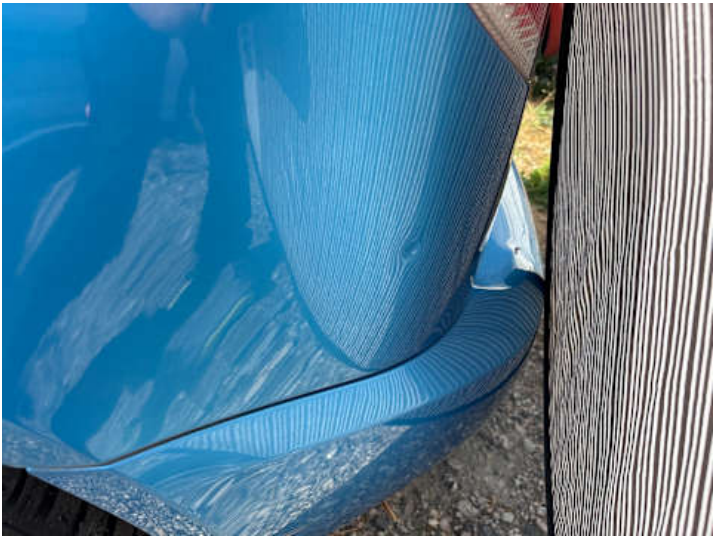
Seitenteil hinten links (Delle)

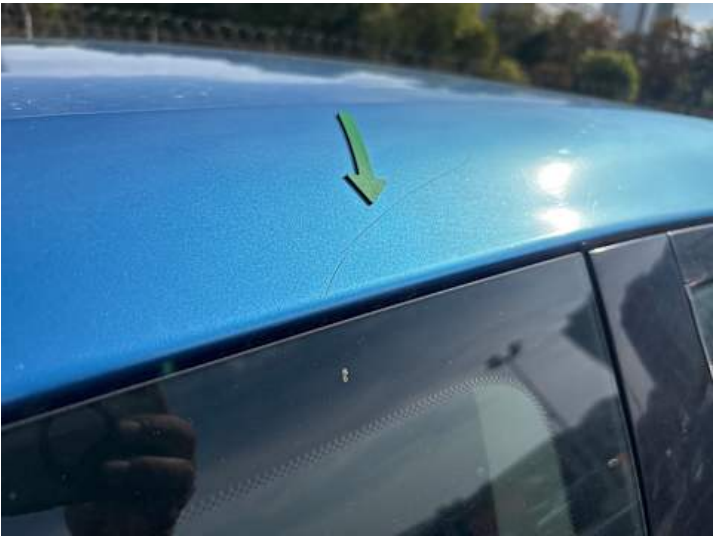
Seitenteil hinten rechts (Kratzer)

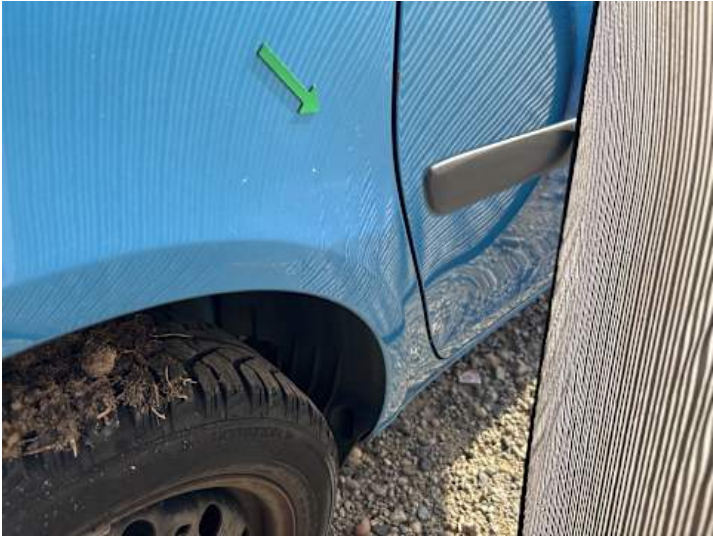
Seitenteil hinten rechts (Unsachgemäß instand gesetzt, Delle)

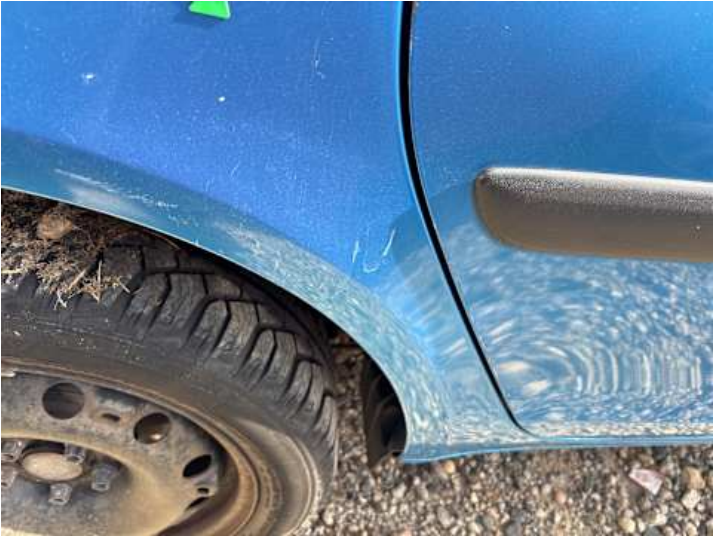
Seitenteil hinten rechts (Unsachgemäß instand gesetzt, Delle)

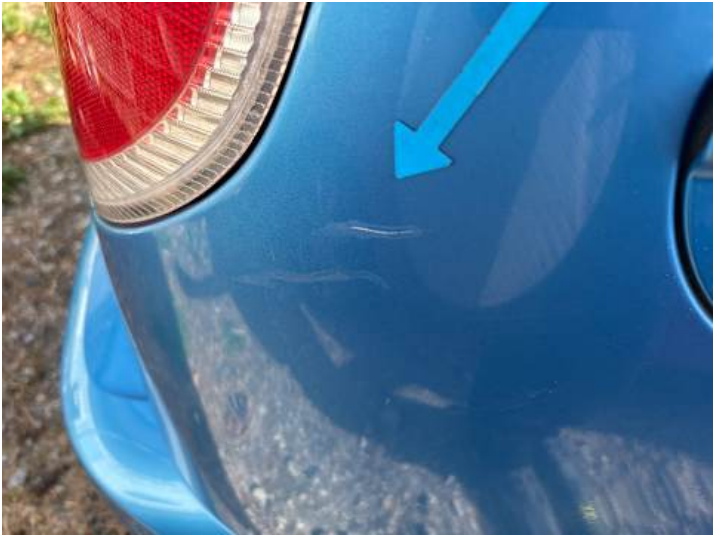
Seitenteil hinten rechts (Unsachgemäß instand gesetzt, Delle)

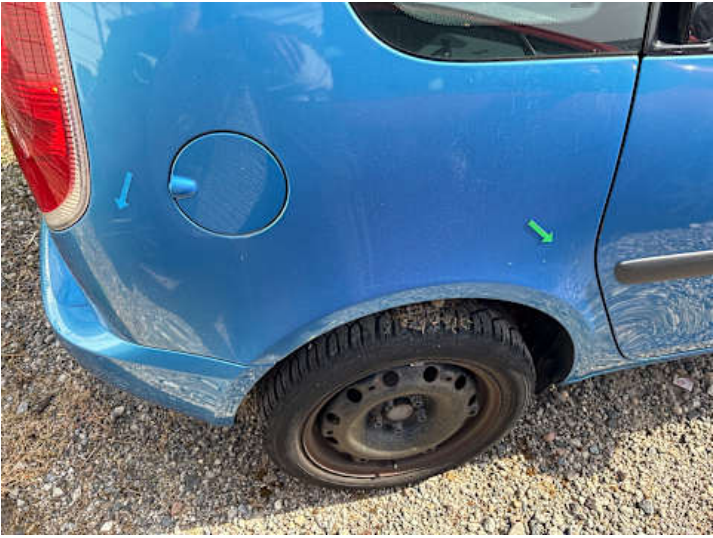
Seitenteil hinten rechts (Unsachgemäß instand gesetzt, Delle)

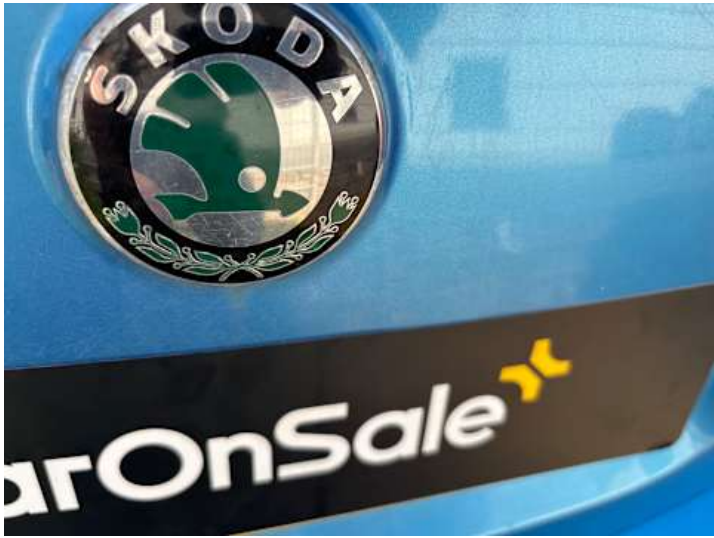
Heckklappe (Kratzer)

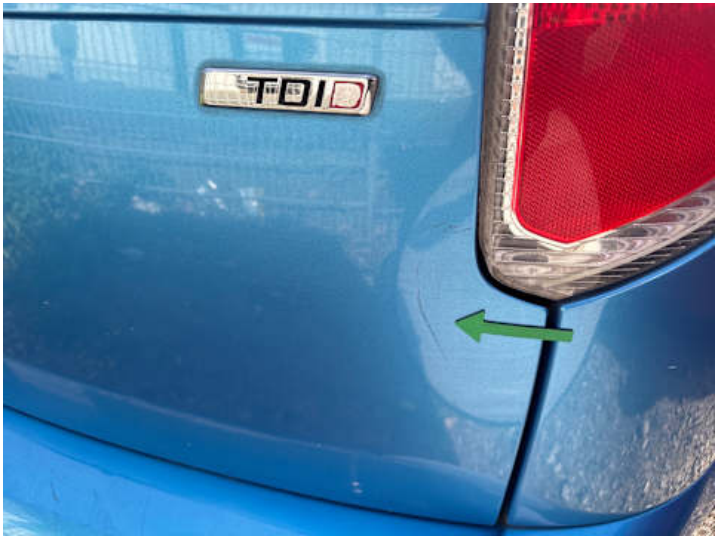
Heckklappe (Kratzer)
