## Mercedes-Benz 114/116/119 CDI 4x4 lang

EZ 06/2021 | Kastenwagen | Diesel | Automatikgetriebe | 230.211km  
Besteuerung: Regelbesteuert (Österreich)  
Fahrzeugstandort: 39\*\*\*  
Fahrzeug aufgenommen am: 23.07.2026

# Hinweise zum Zustandsbericht

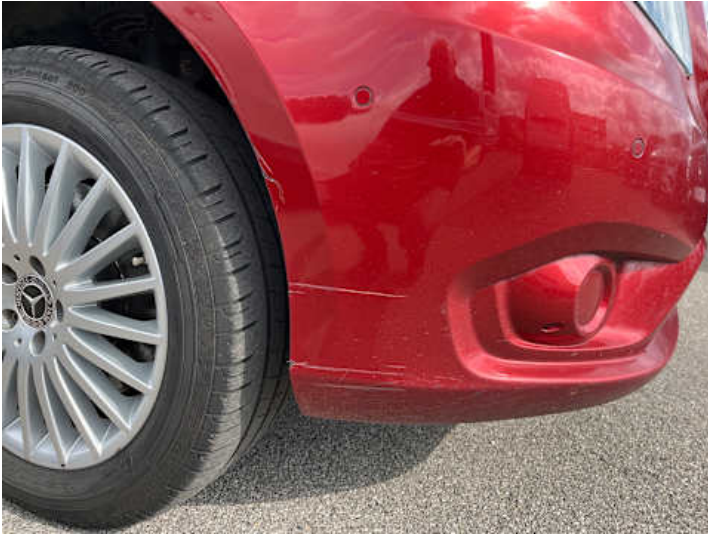
Stoßstange vorne (Kratzer)

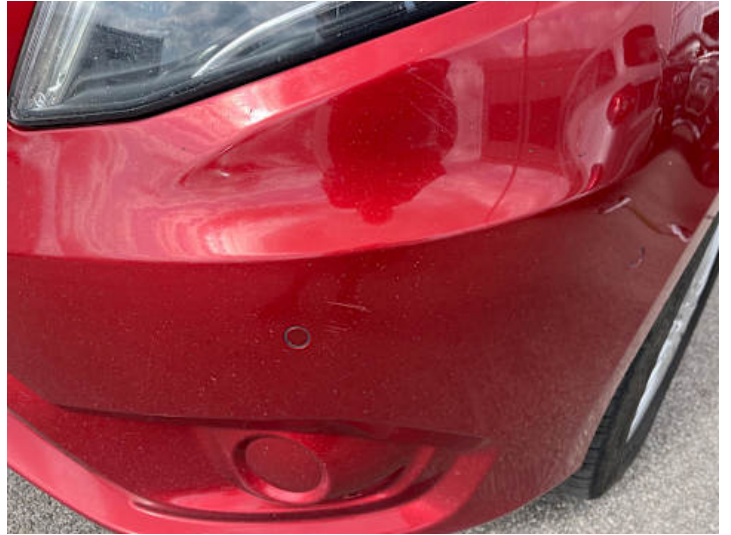
Stoßstange vorne (Kratzer)

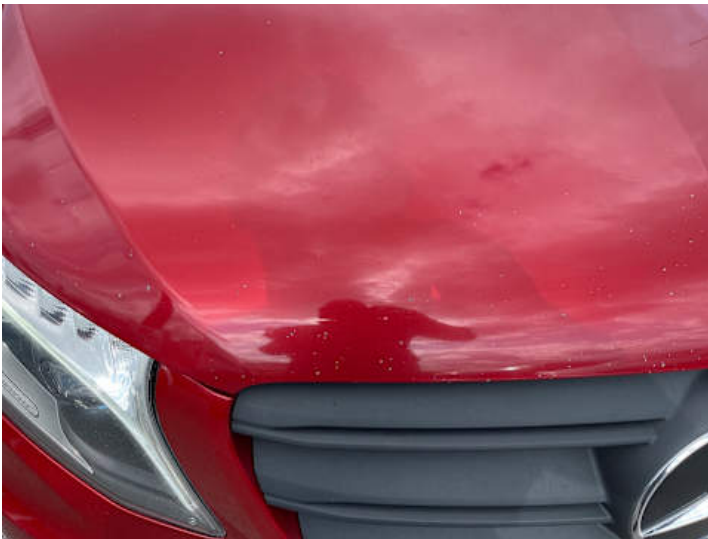
Motorhaube (Steinschlag)

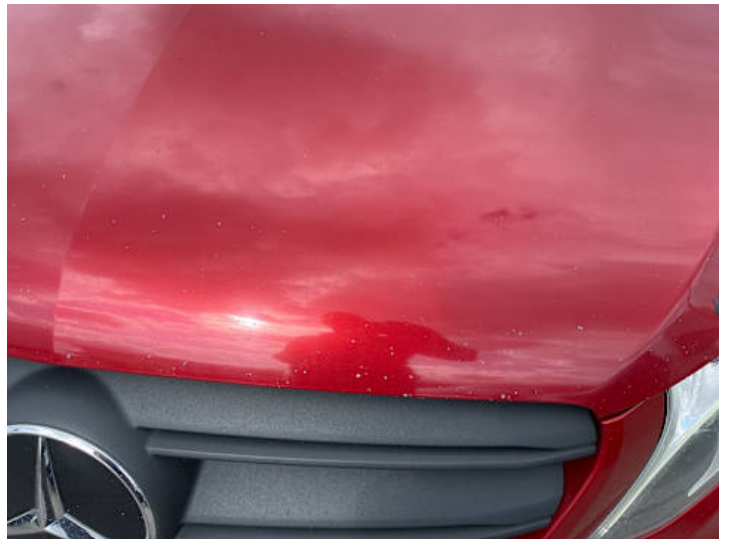
Motorhaube (Steinschlag)

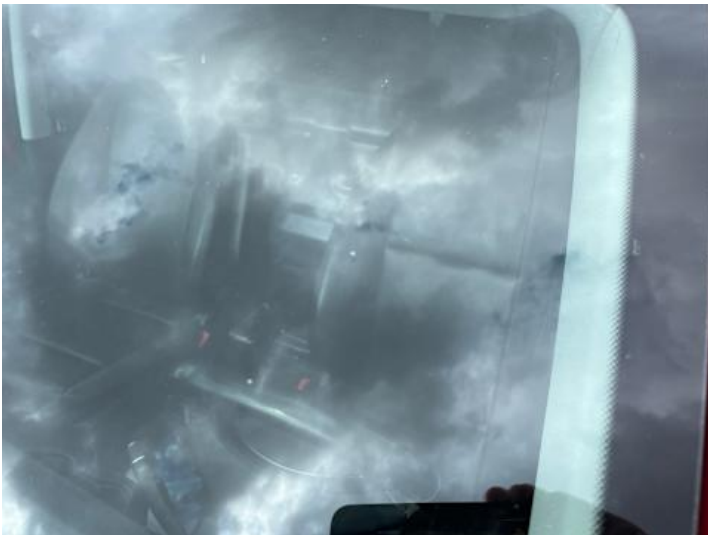
Windschutzscheibe (Steinschlag)

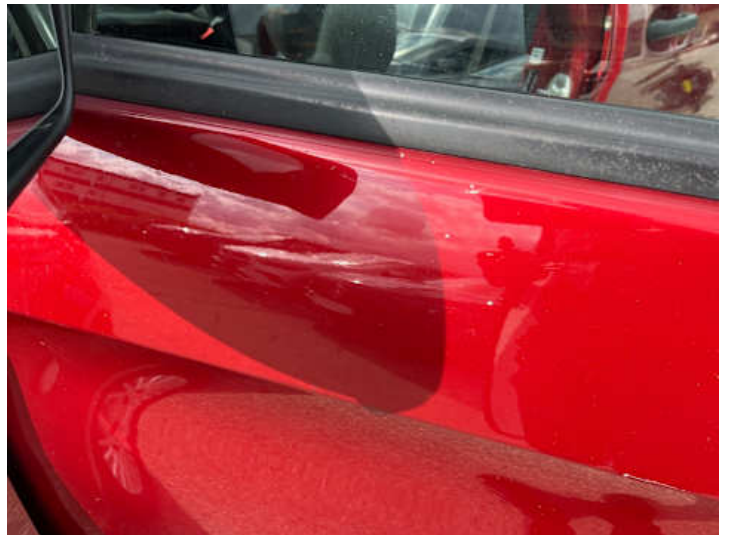
| Fahrzeugteil | Lackschichtdicke (in µm) | Fahrzeugteil | Lackschichtdicke (in µm) |
|---|---|---|---|
| Fahrertür | 180 <div></div> | Beifahrertür | 130 |

Fahrtür (Kratzer, Delle)

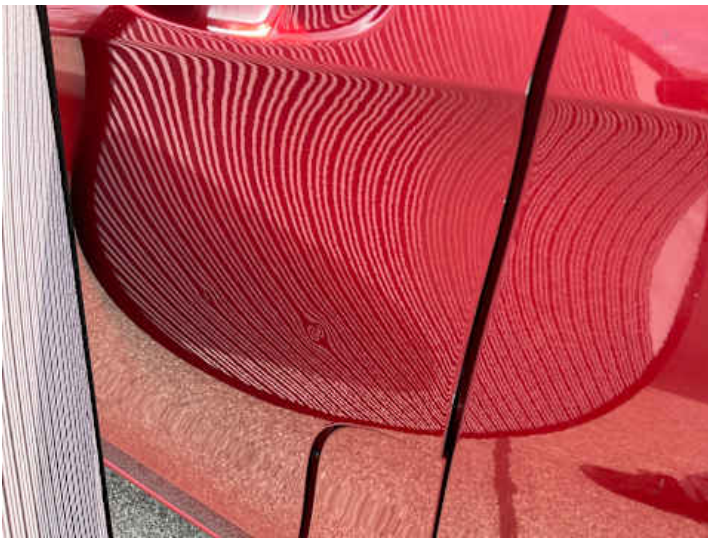
Fahrer­tür (Kratzer, Delle)

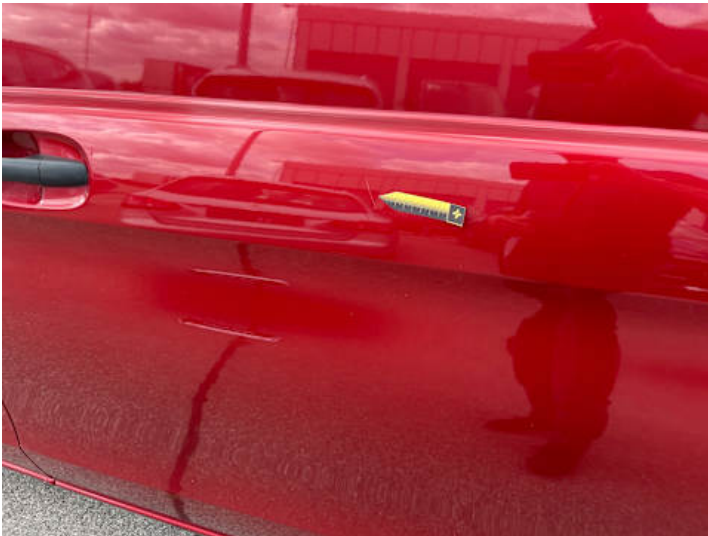
Türe hinten links (Delle, Kratzer)

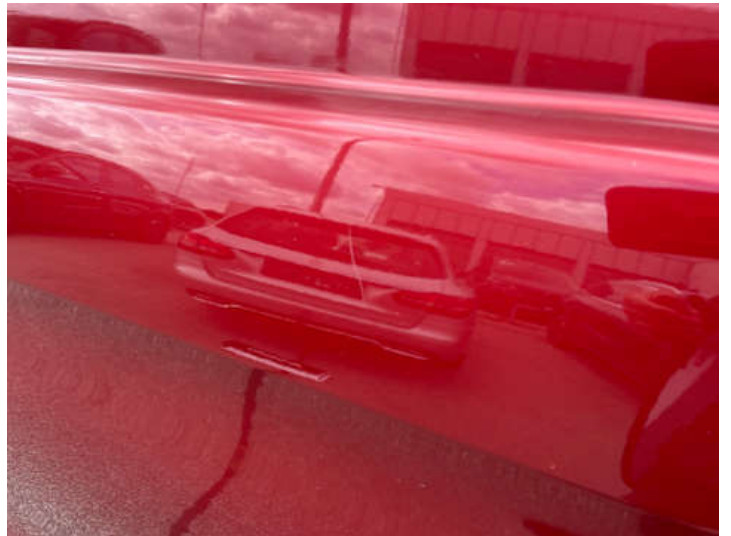
Türe hinten links (Delle, Kratzer)

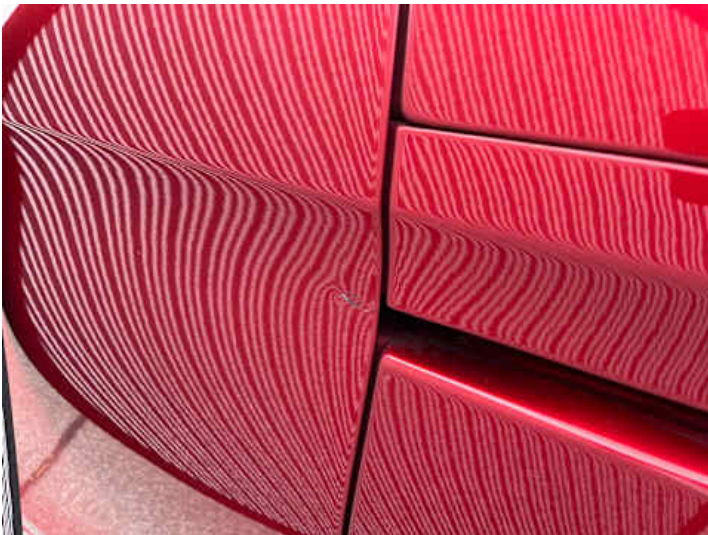
Türe hinten links (Delle, Kratzer)

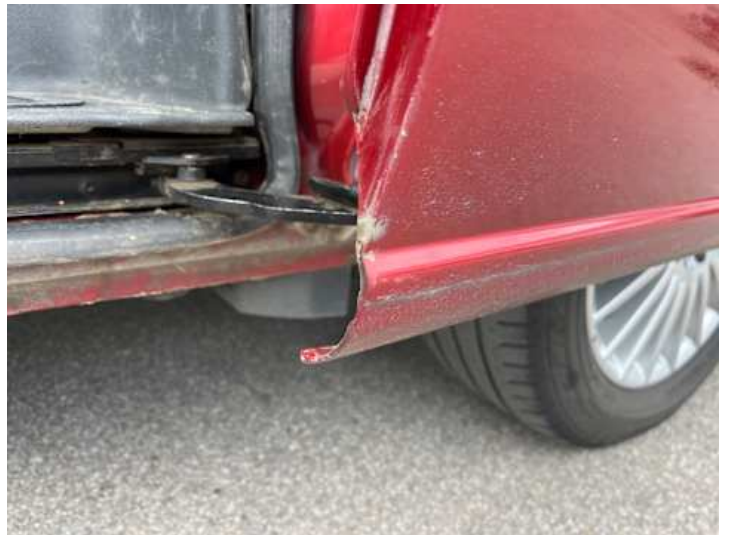
Türe hinten links (Rost, Lackschaden)

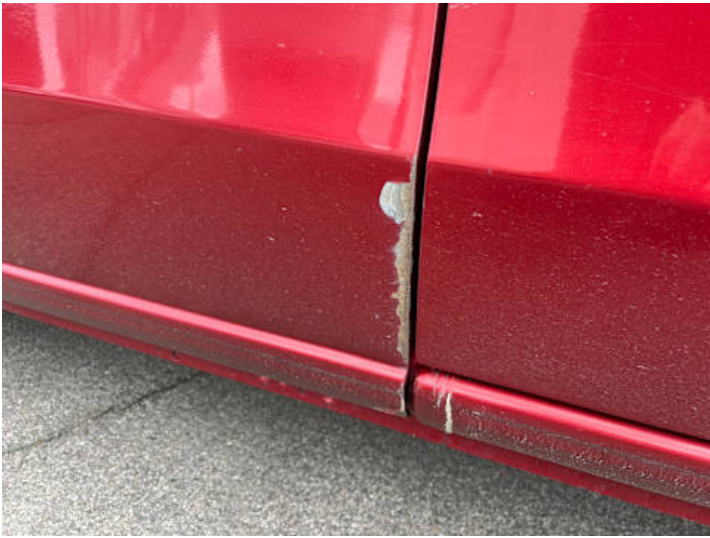
Türe hinten rechts (Rost, Lackschaden)

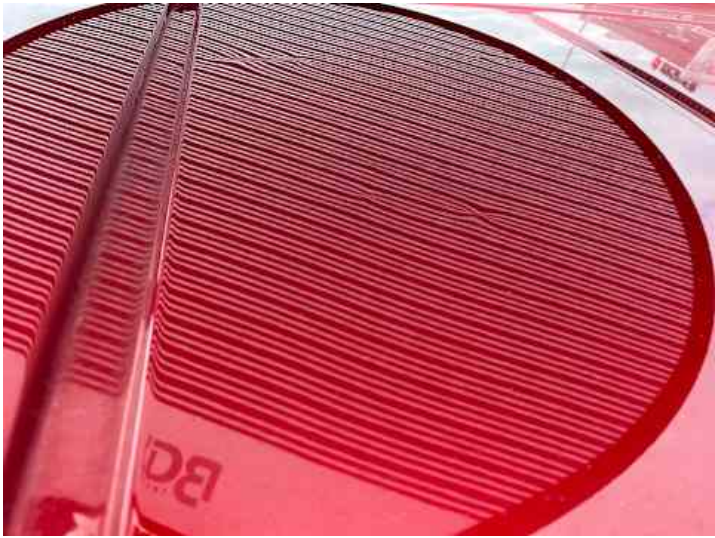
Dach (Delle)

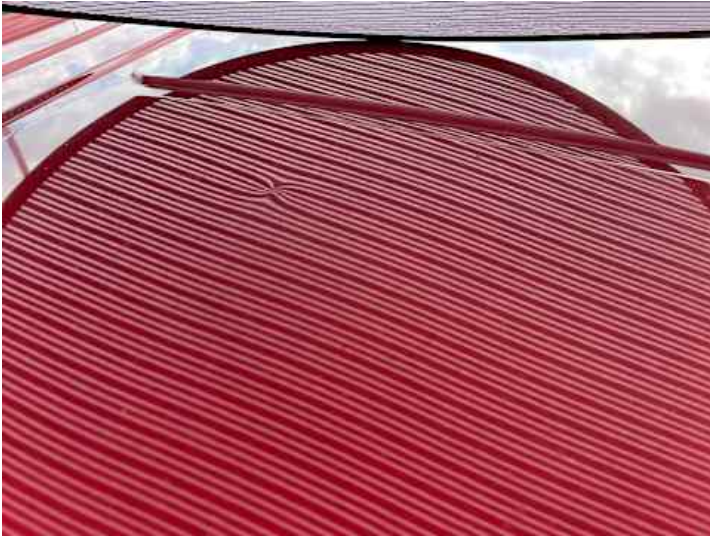
Dach (Delle)

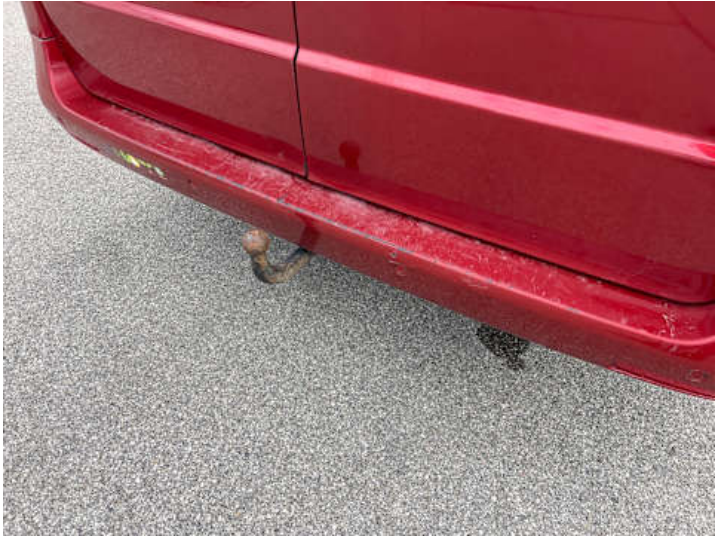
Stoßstange hinten (Kratzer)

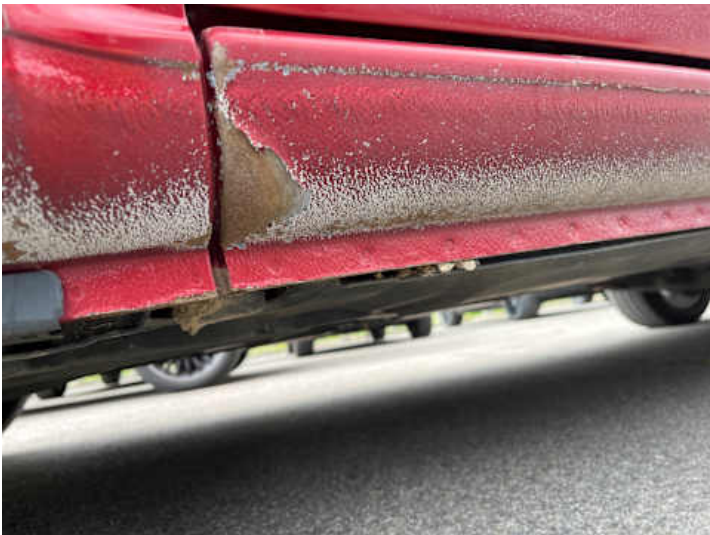
Schweller links (Kratzer, Lackschaden, Rost)

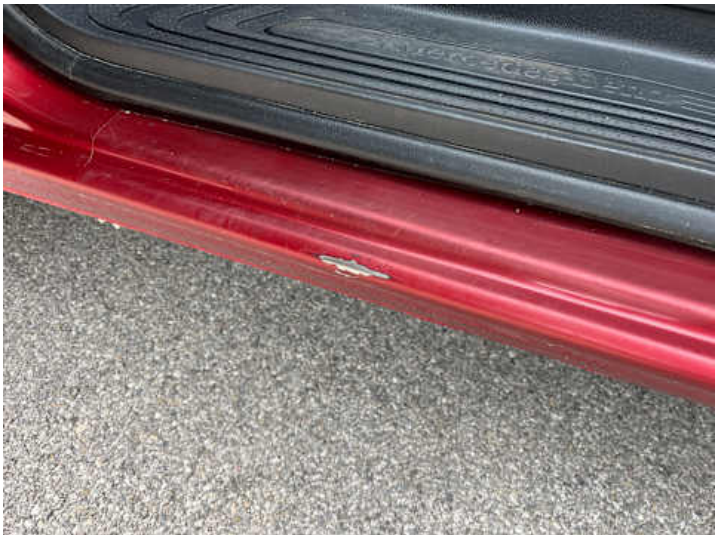
Schweller links (Kratzer, Lackschaden, Rost)

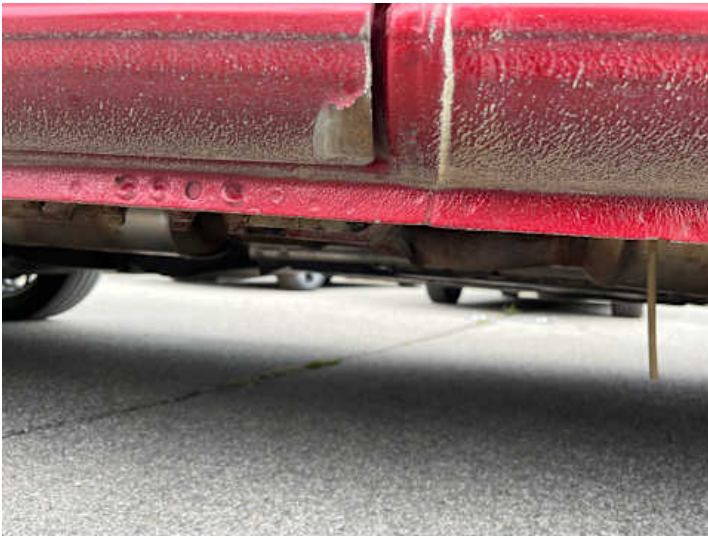
Schweller rechts (Rost, Lackschaden)

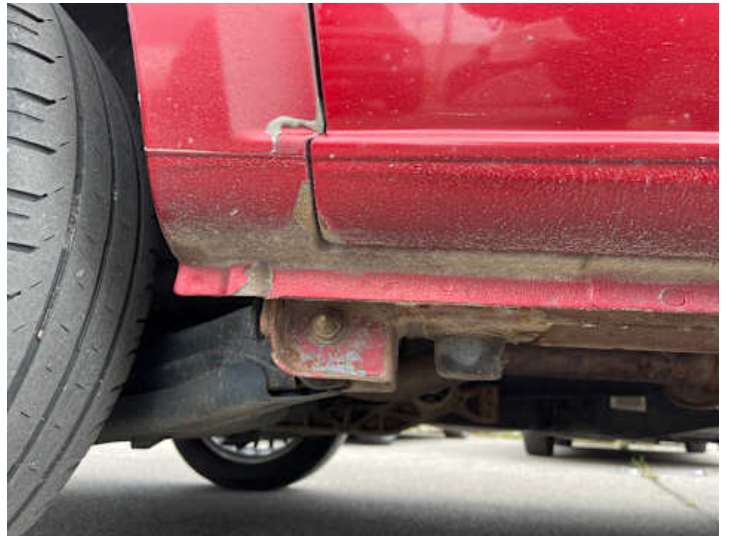
Schweller rechts (Rost, Lackschaden)

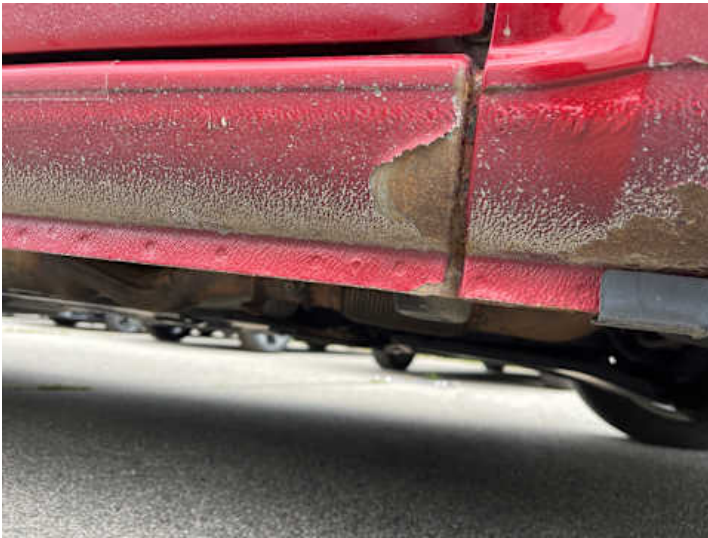
Schweller rechts (Rost, Lackschaden)

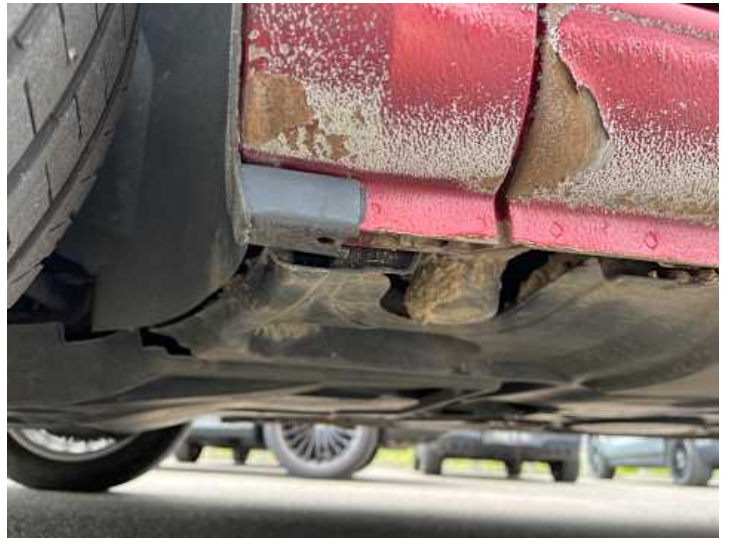
Kotflügel vorne links (Lackschaden, Rost)

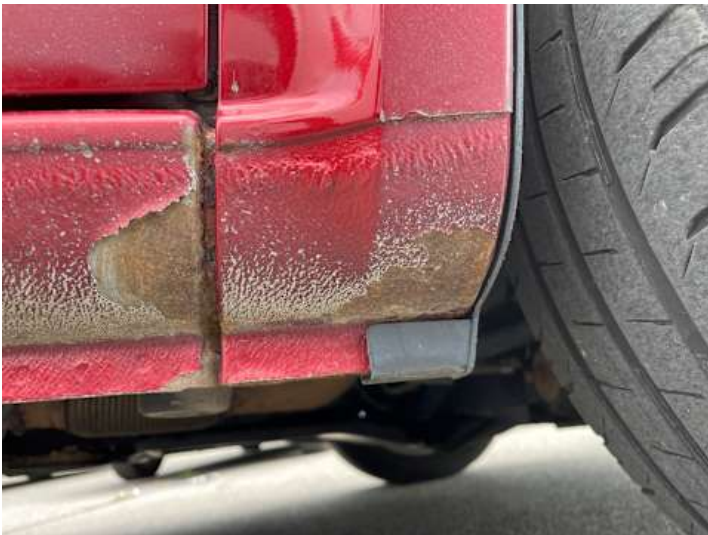
Kotflügel vorne rechts (Lackschaden, Rost)

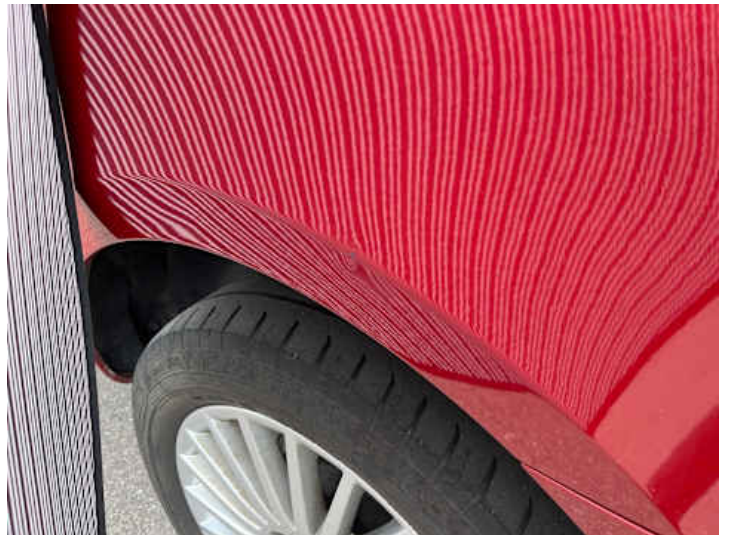
Seitenteil hinten links (Delle, Kratzer)

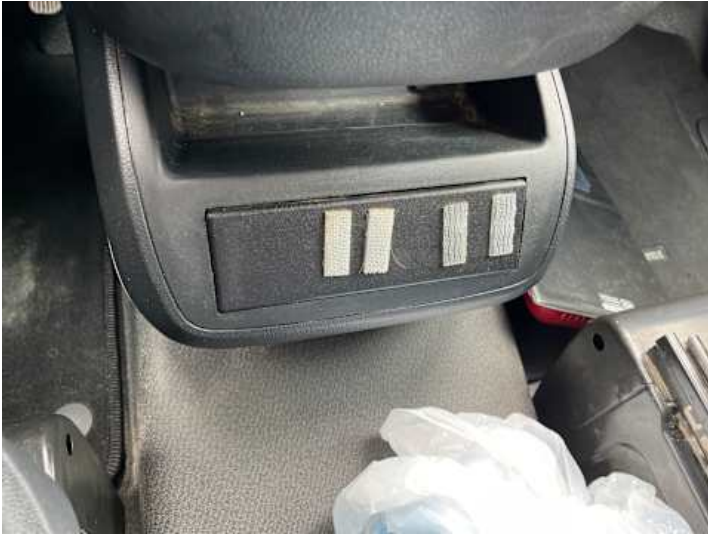
Innenraum (Anderer Schaden): Klebereste

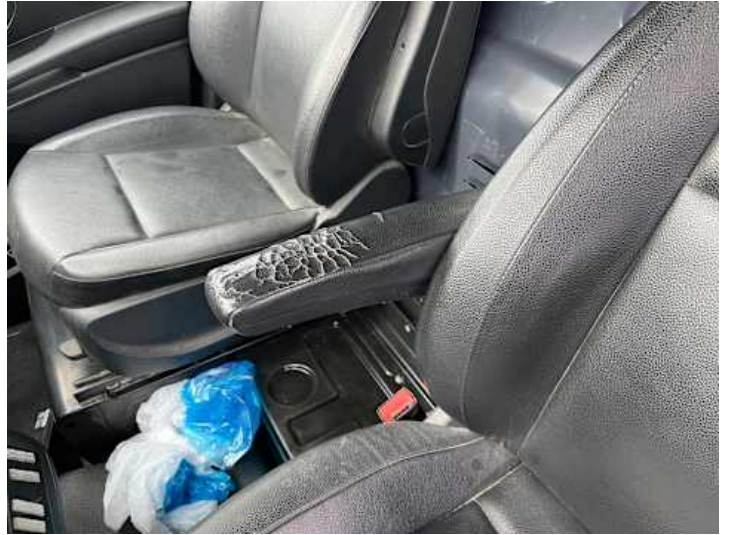
Innenraum (Riss/Bruch)

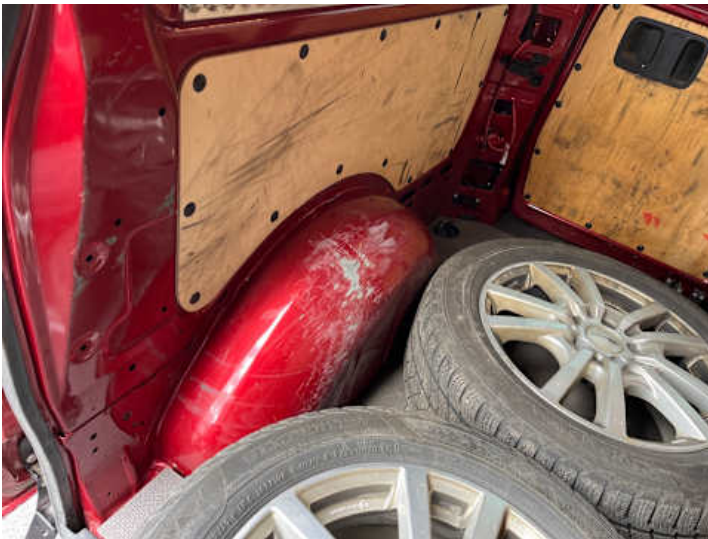
Innenraum (Kratzer)

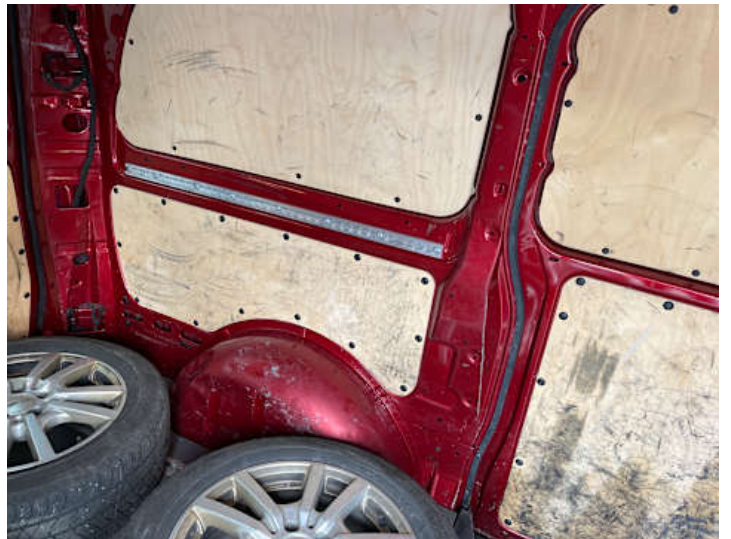
Innenraum (Kratzer)
