## Ford Fusion Viva

EZ 06/2004 | Kleinwagen | Benzin | Schaltgetriebe | 185.274km  
Besteuerung: Differenzbesteuert (§25a UStG)  
Fahrzeugstandort: 04\*\*\*  
Fahrzeug aufgenommen am: 23.07.2026

# Hinweise zum Zustandsbericht

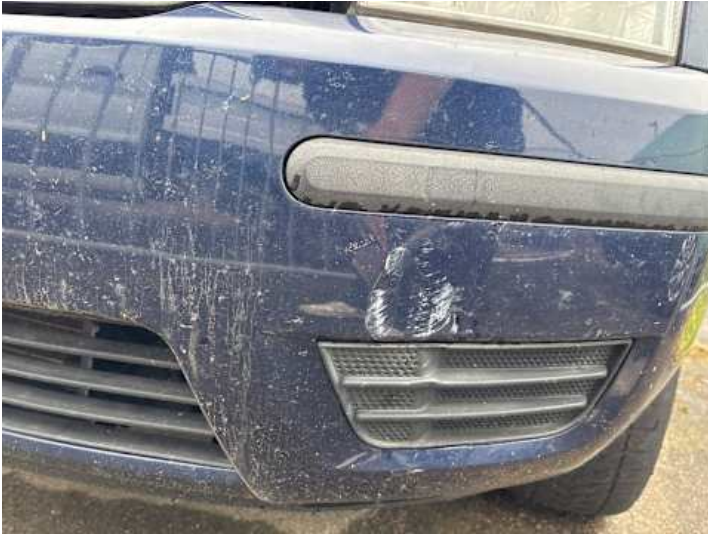
Stoßstange vorne (Kratzer, Lackschaden)

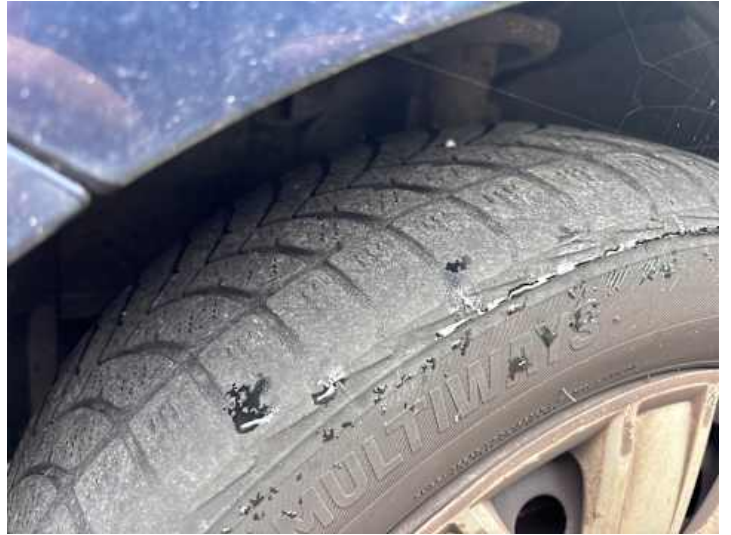
Ungleichmäßig  
abgefahren

Rad (Ungleichmäßig abgefahren)

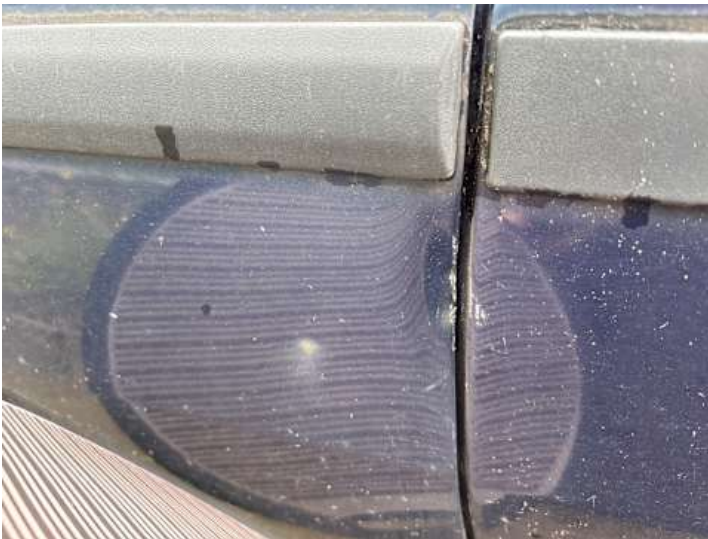
Fahrtür (Kratzer, Verformung)

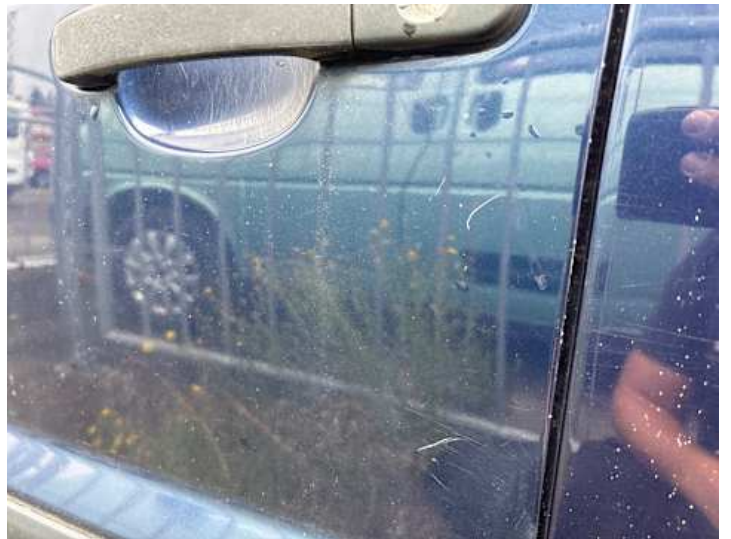
Fahrtür (Kratzer, Lackschaden)

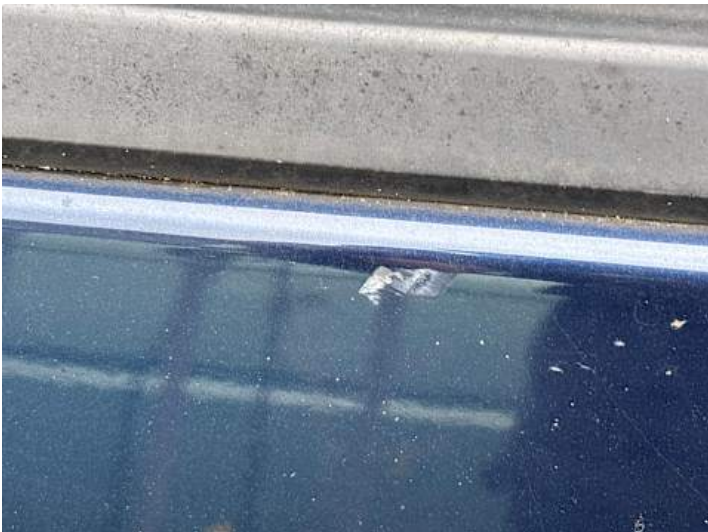
Fahrtür (Kratzer, Lackschaden)

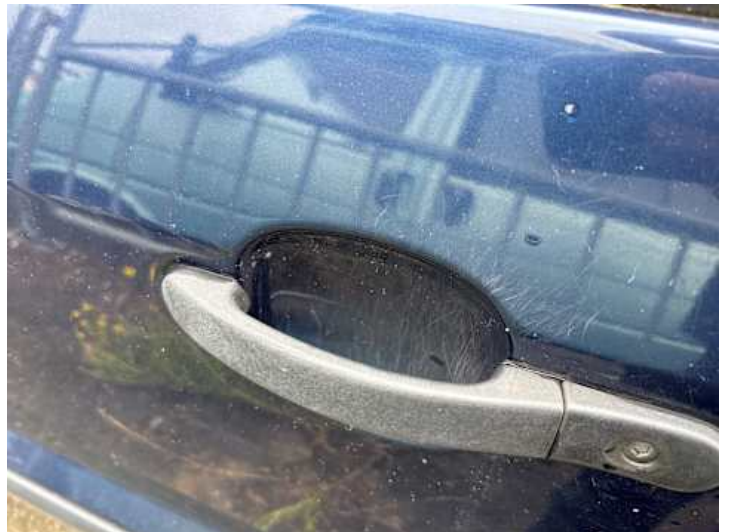
Fahrtür (Kratzer, Lackschaden)

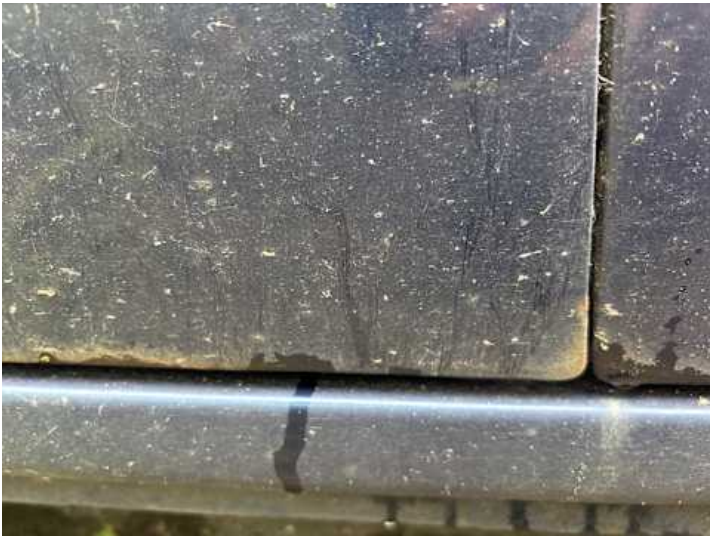
Fahrertür (Lackschaden, Rost)

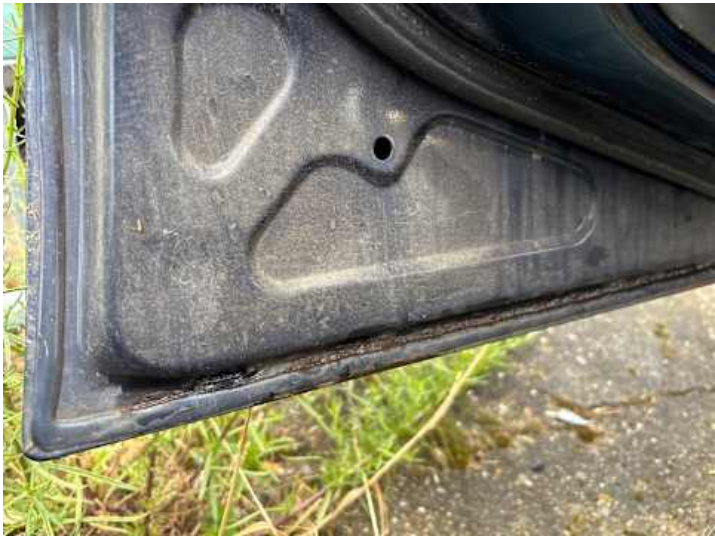
Fahrertür (Lackschaden, Rost)

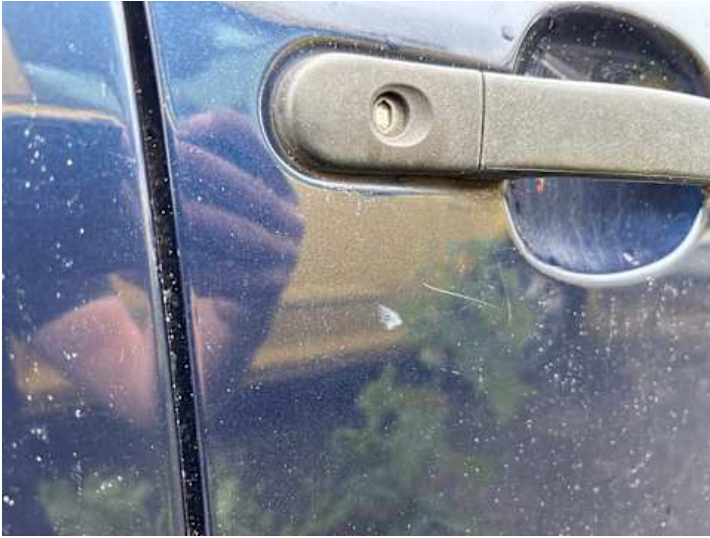
Beifahrertür (Kratzer, Lackschaden)

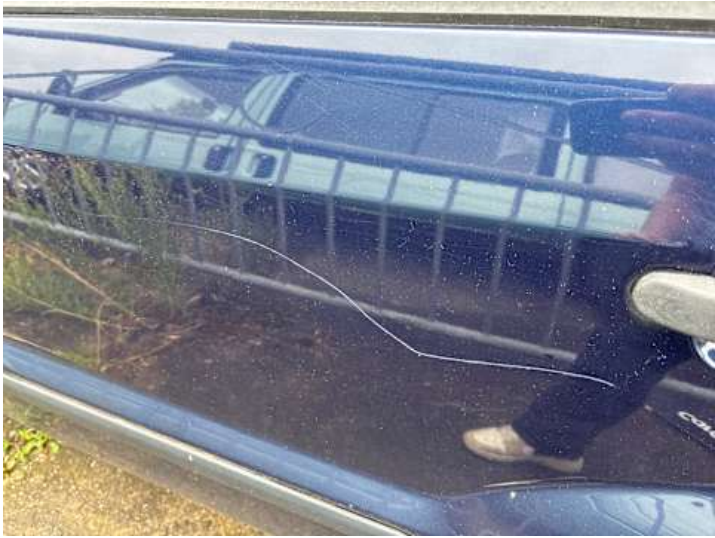
Türe hinten links (Kratzer, Lackschaden)

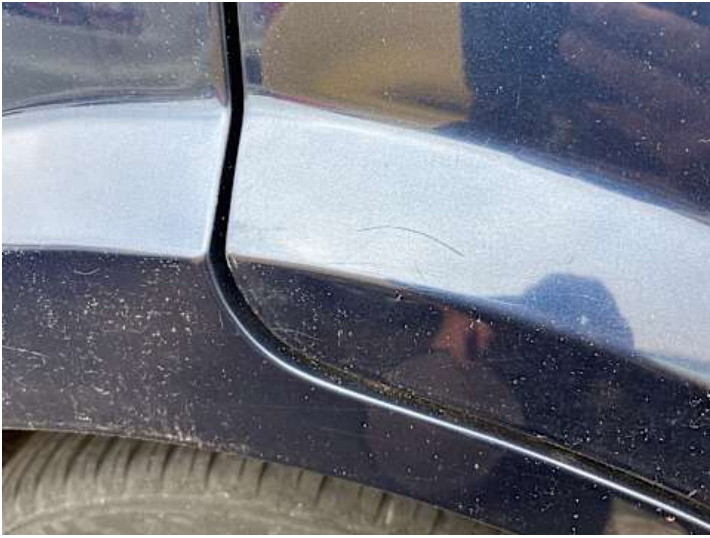
Türe hinten rechts (Kratzer, Lackschaden)

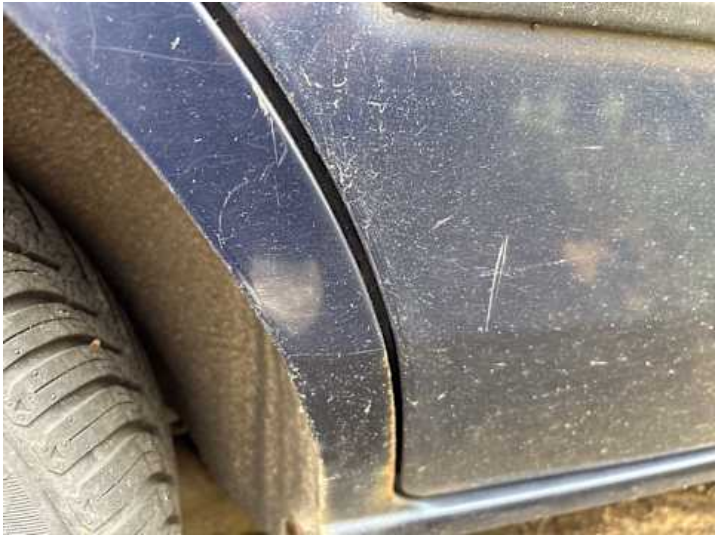
Türe hinten rechts (Kratzer, Lackschaden)

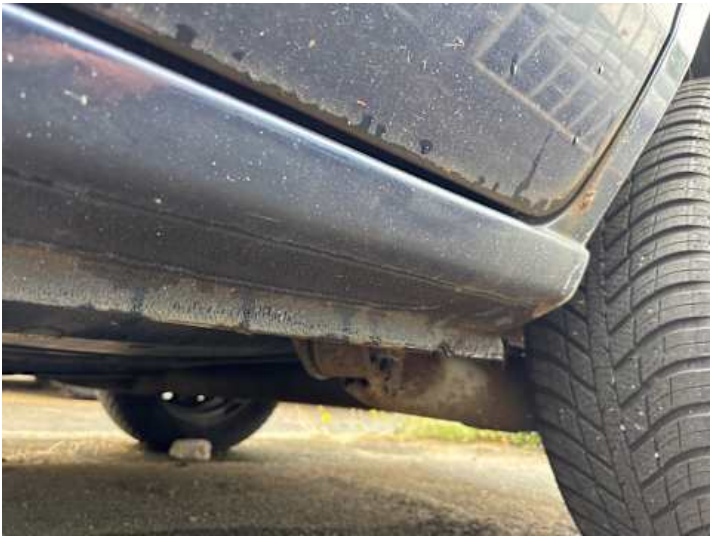
Schweller links (Rost, Lackschaden)

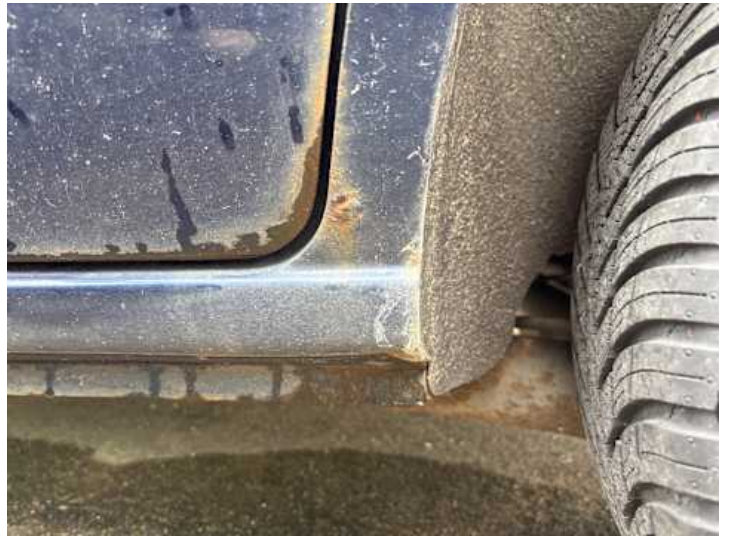
Schweller links (Rost, Lackschaden)

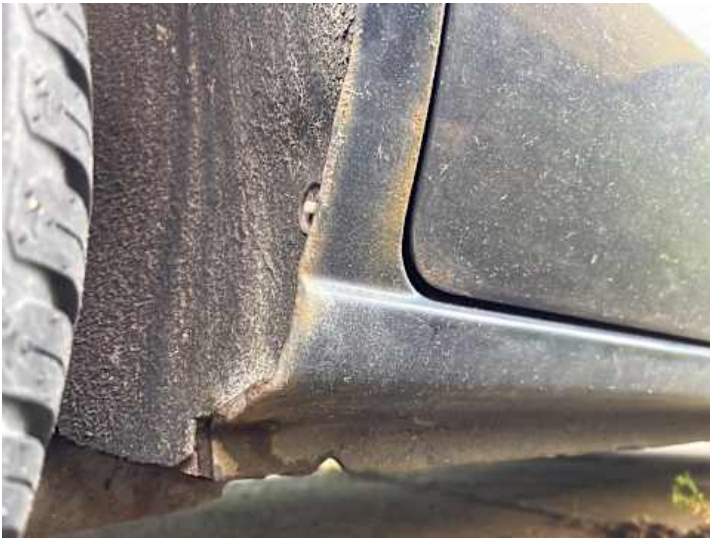
Schweller rechts (Lackschaden, Rost)

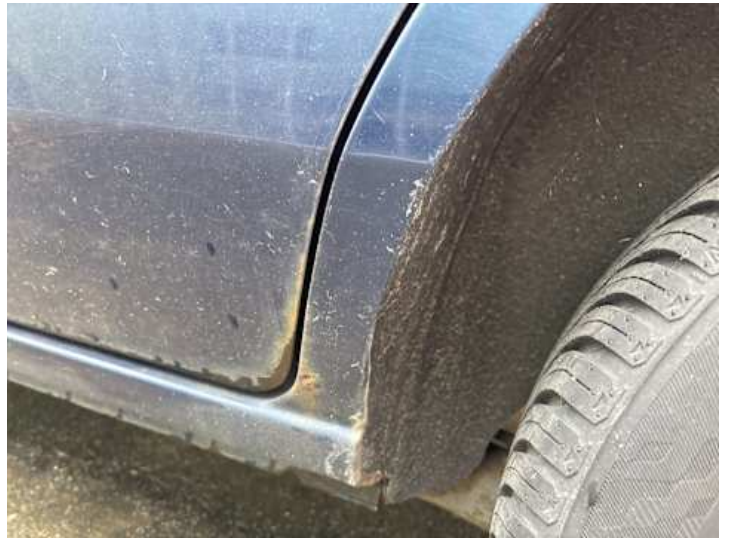
Seitenteil hinten links (Kratzer, Lackschaden, Rost)

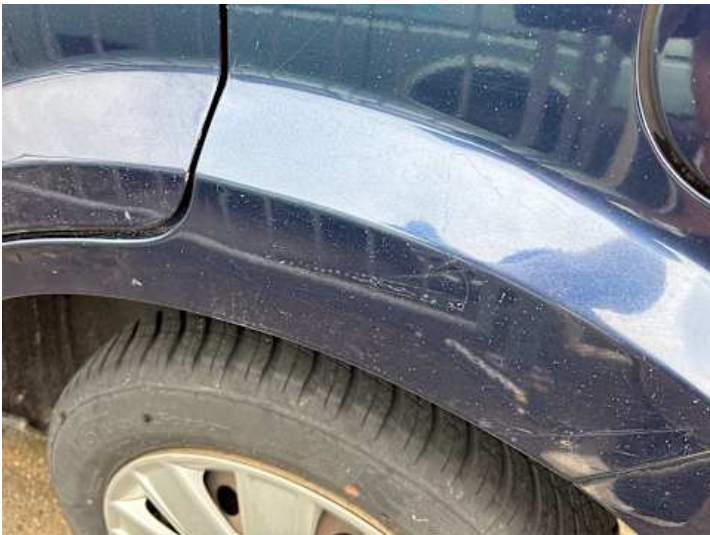
Seitenteil hinten links (Kratzer, Lackschaden, Rost)

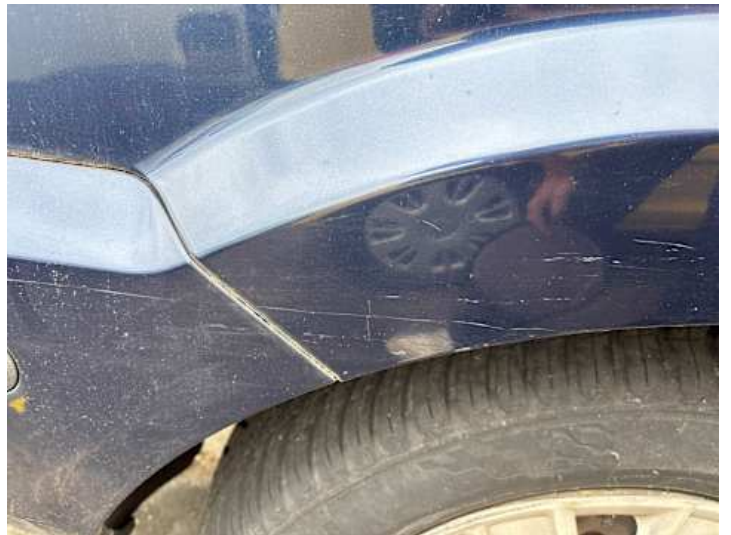
Seitenteil hinten rechts (Kratzer, Lackschaden)

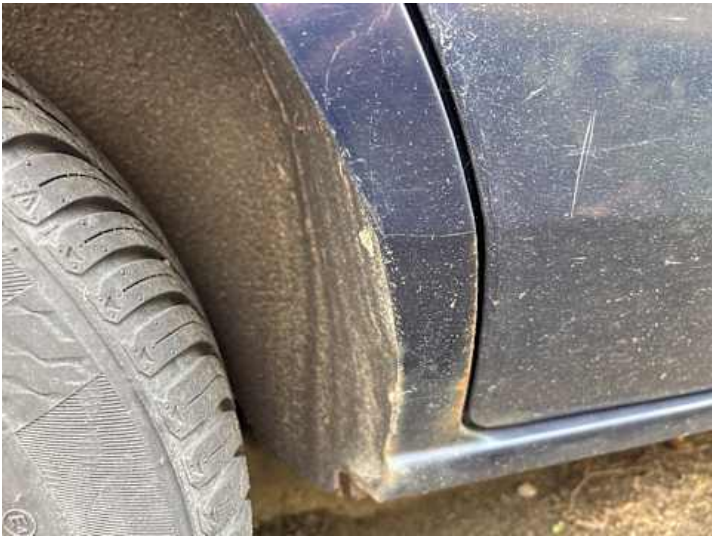
Seitenteil hinten rechts (Lackschaden, Rost)

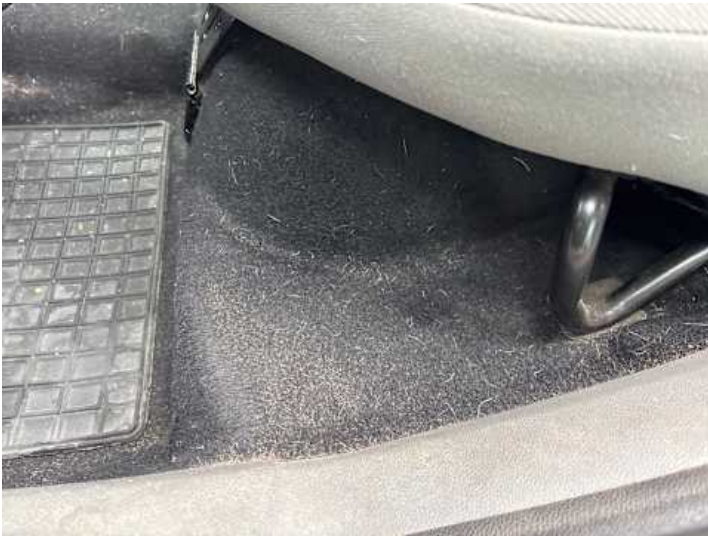
Innenraum (Tierhaare/Tiergeruch)

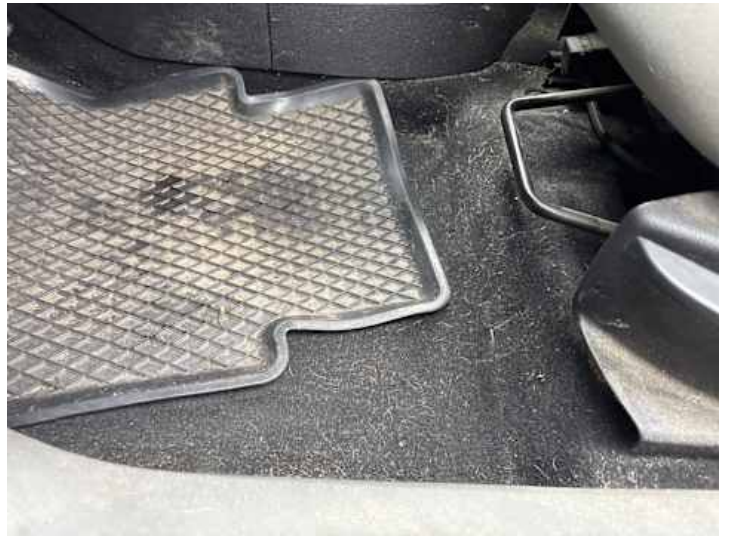
Innenraum (Tierhaare/Tiergeruch)

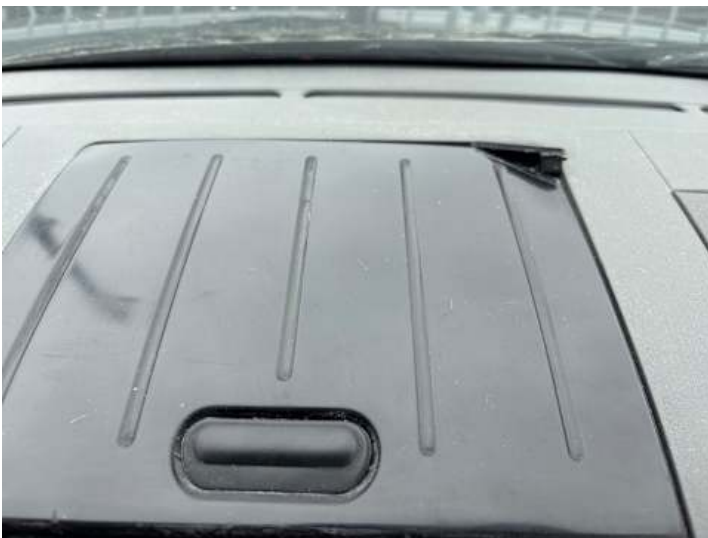
Innenraum (Verschleiß, Riss/Bruch)

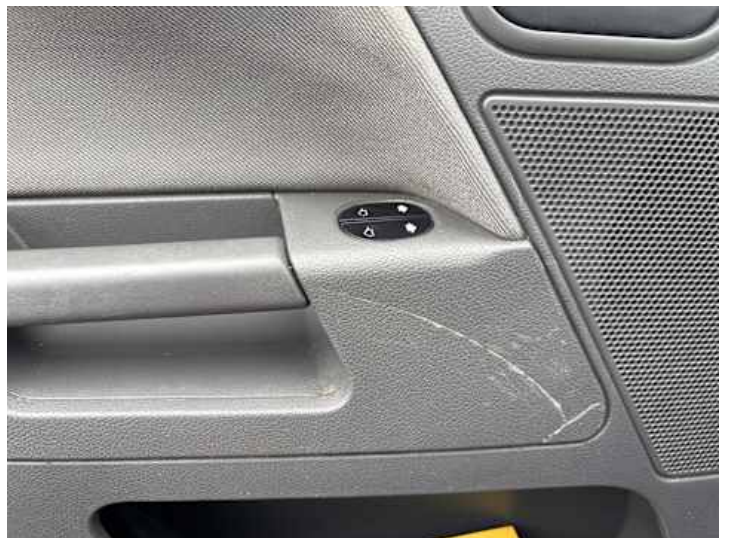
Innenraum (Verschleiß, Kratzer)

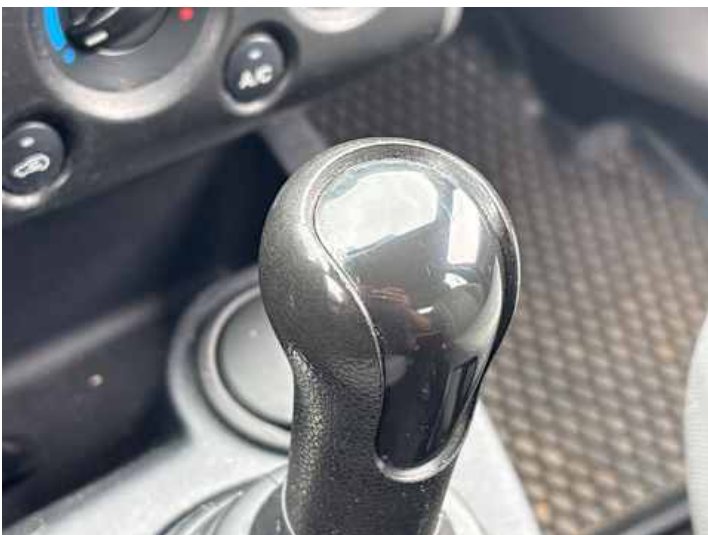
Innenraum (Verschleiß, Kratzer)

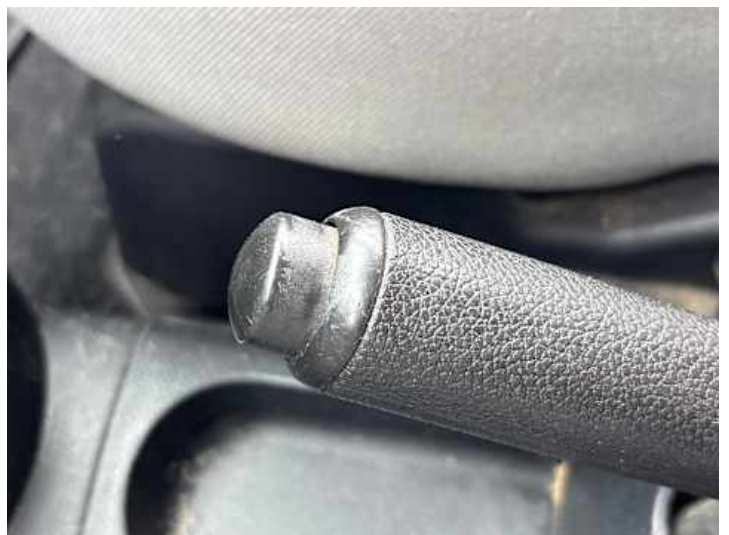
Innenraum (Verschleiß, Kratzer)

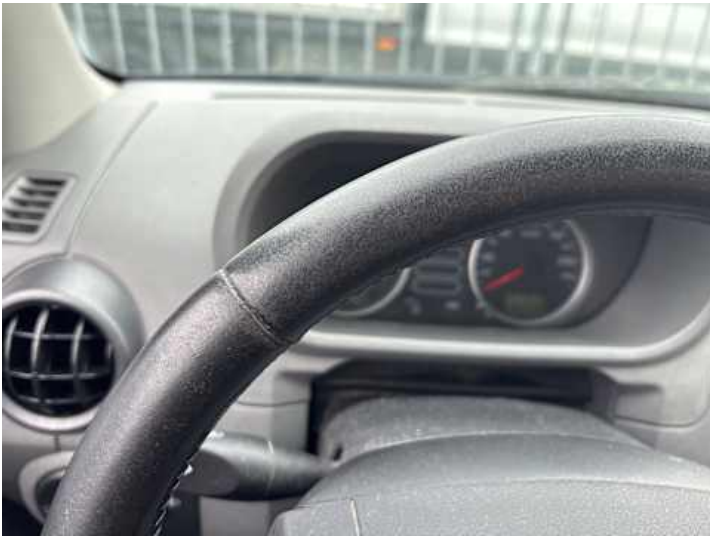
Innenraum (Verschleiß, Kratzer)

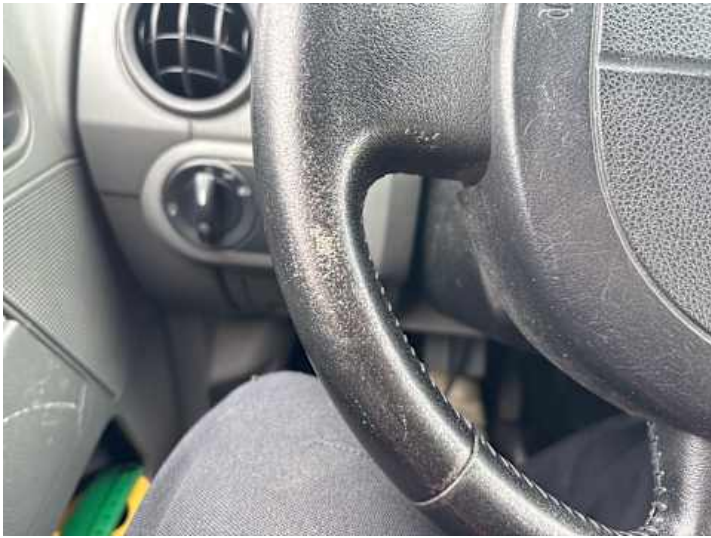
Innenraum (Verschleiß, Kratzer)

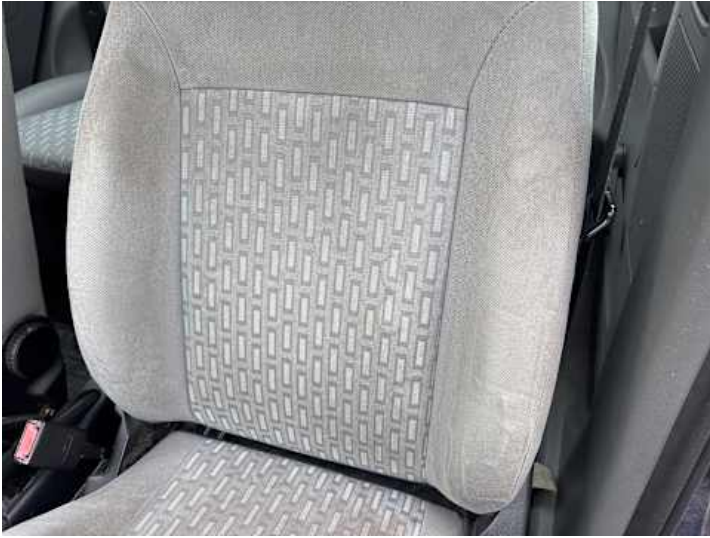
Innenraum (Verschmutzung)

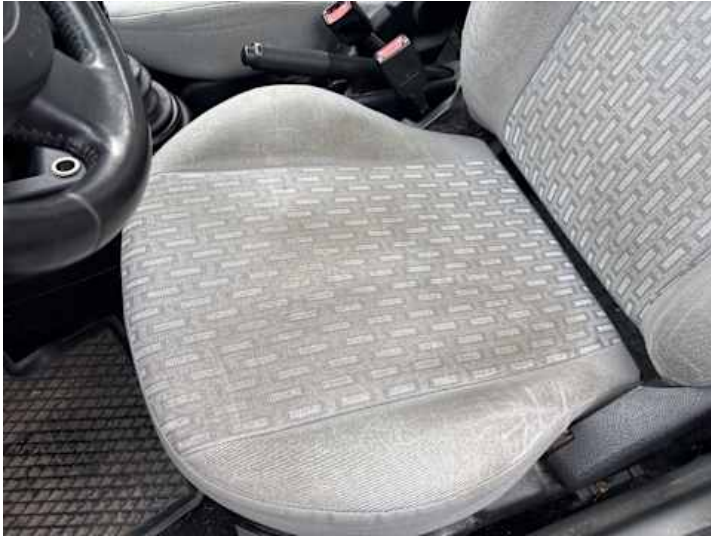
Innenraum (Verschmutzung)

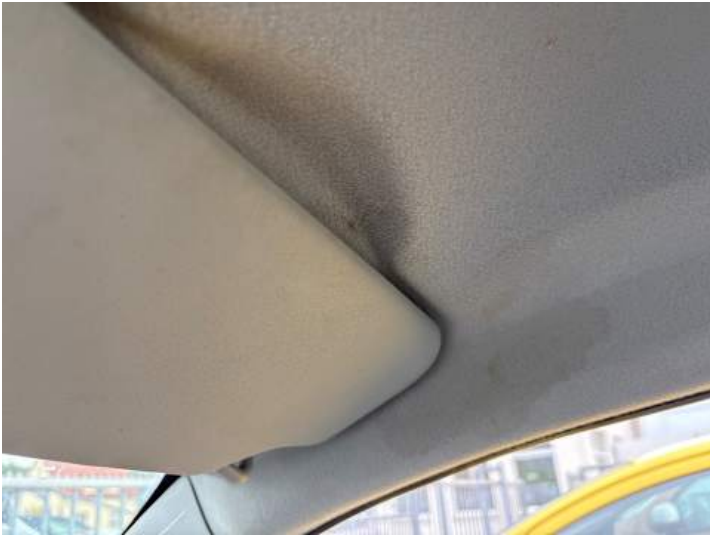
Innenraum (Verschmutzung)

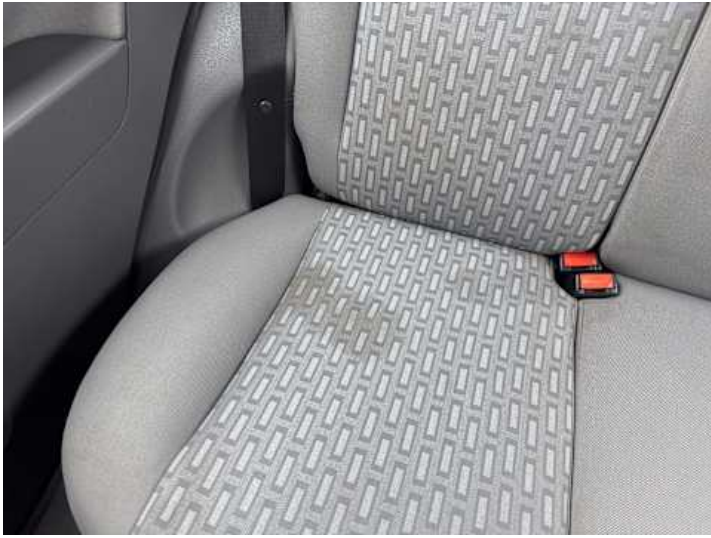
Innenraum (Verschmutzung)

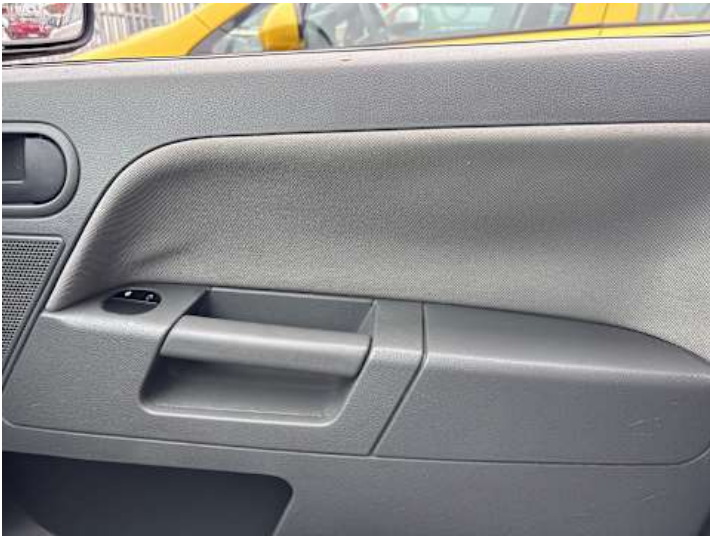
Innenraum (Verschmutzung)

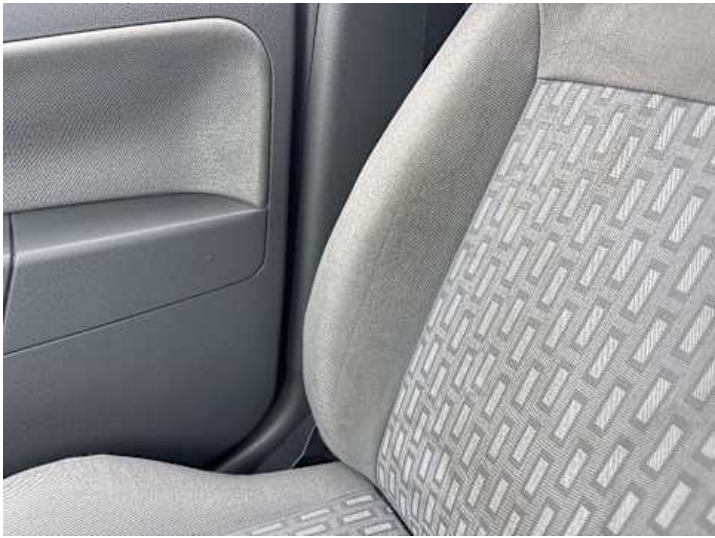
Innenraum (Verschmutzung)
