## Volkswagen Polo III Lim. Highline

EZ 08/1997 | Limousine | Benzin | Schaltgetriebe | 68.869km  
Besteuerung: Differenzbesteuert (§25a UStG)  
Fahrzeugstandort: 24\*\*\*  
Fahrzeug aufgenommen am: 03.08.2026

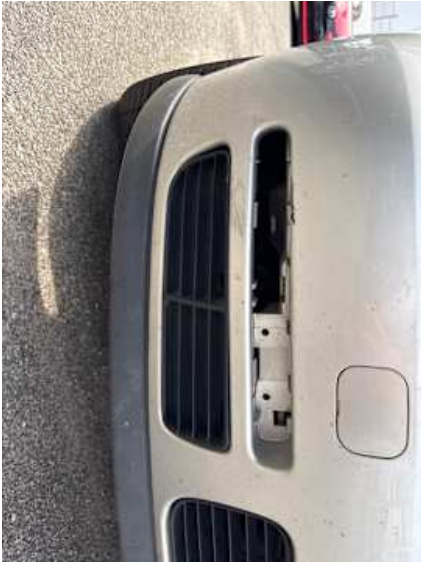
Stoßstange vorne (Riss/Bruch)

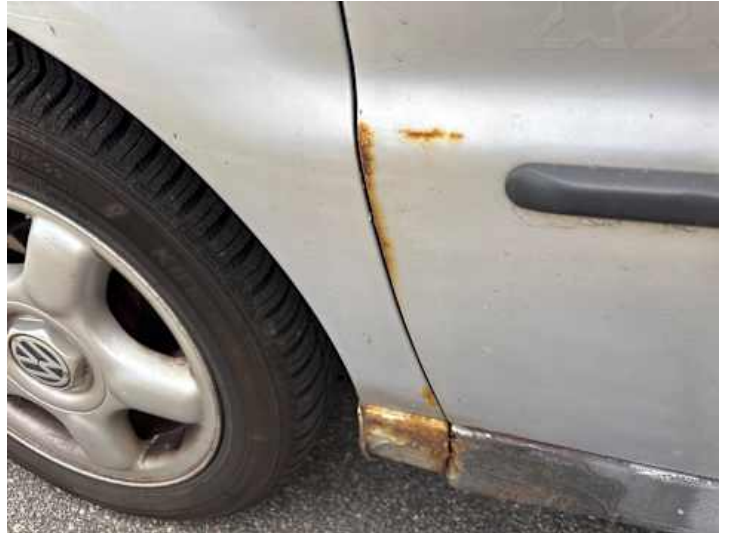
Fahrtür (Rost)

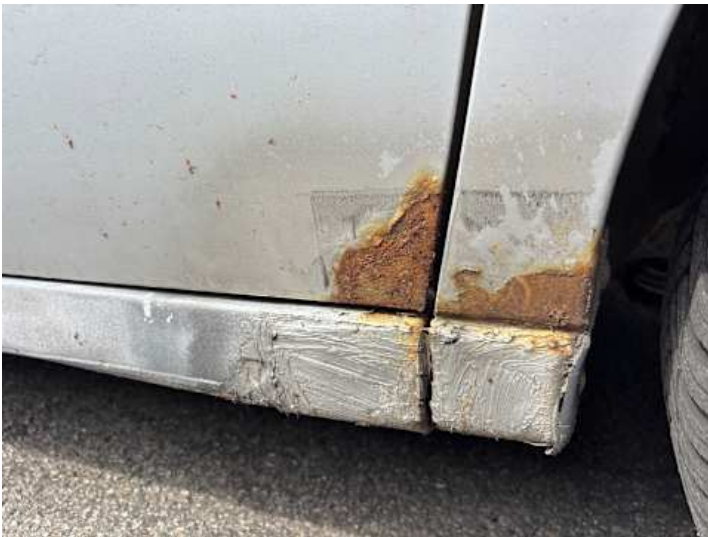
Beifahrtür (Rost, Lackschaden)

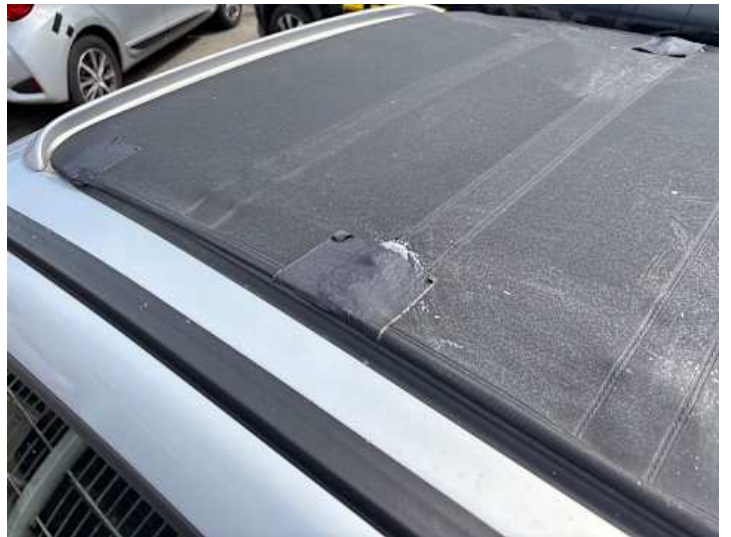
Dach (Riss/Bruch, Anderer Schaden): Ohne Funktion

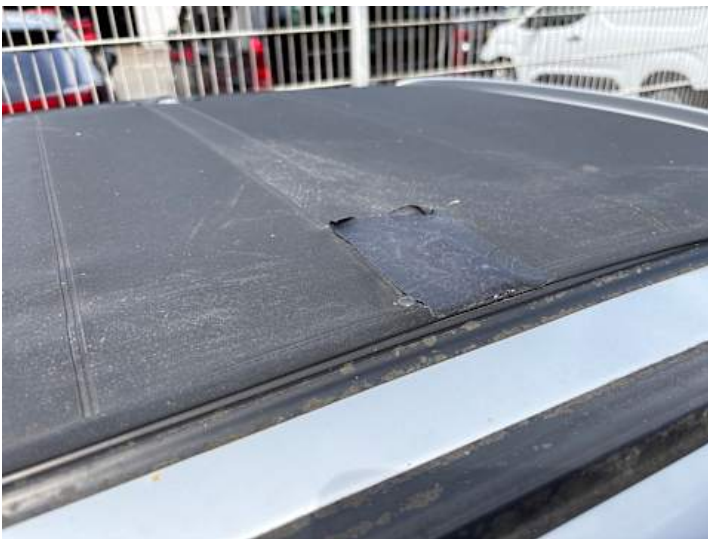
Dach (Riss/Bruch, Anderer Schaden): Ohne Funktion

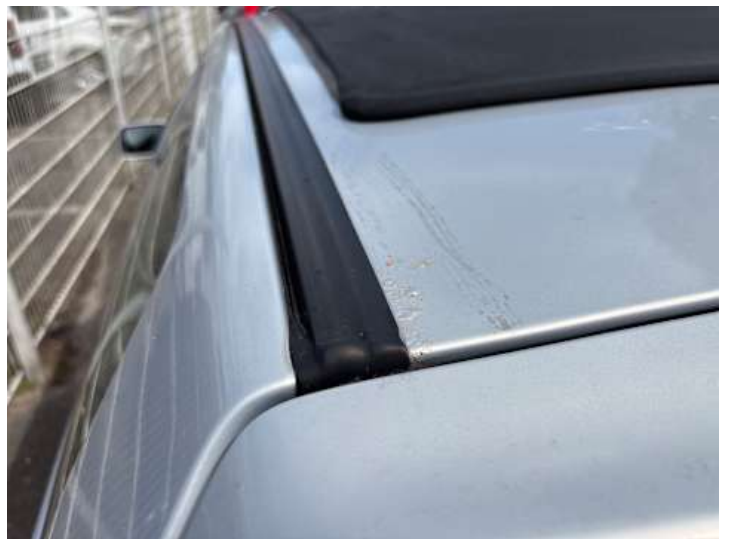
Dach (Rost)

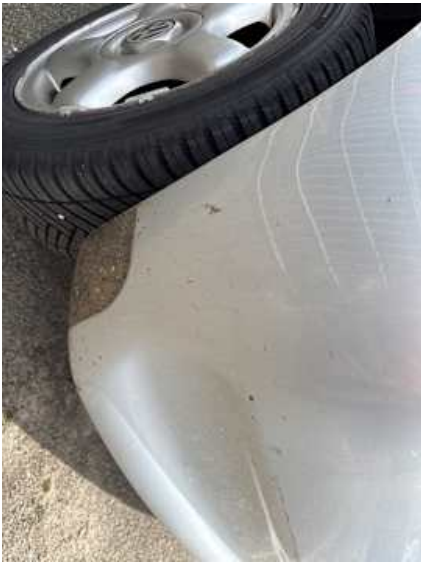
Stoßstange hinten (Kratzer)

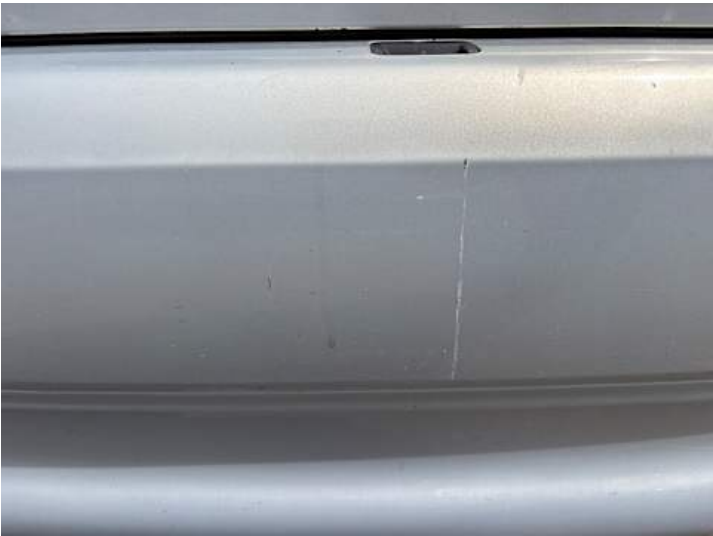
Stoßstange hinten (Kratzer)

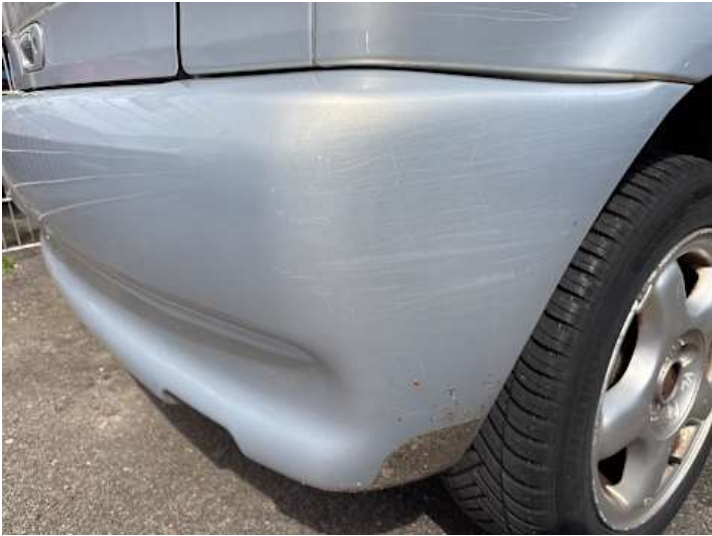
Stoßstange hinten (Kratzer)

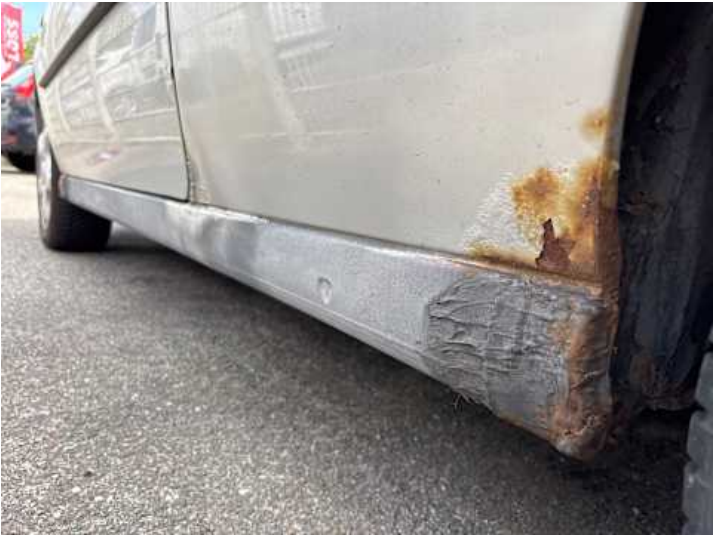
Schweller links (Rost, Lackschaden, Unsachgemäß instand gesetzt)

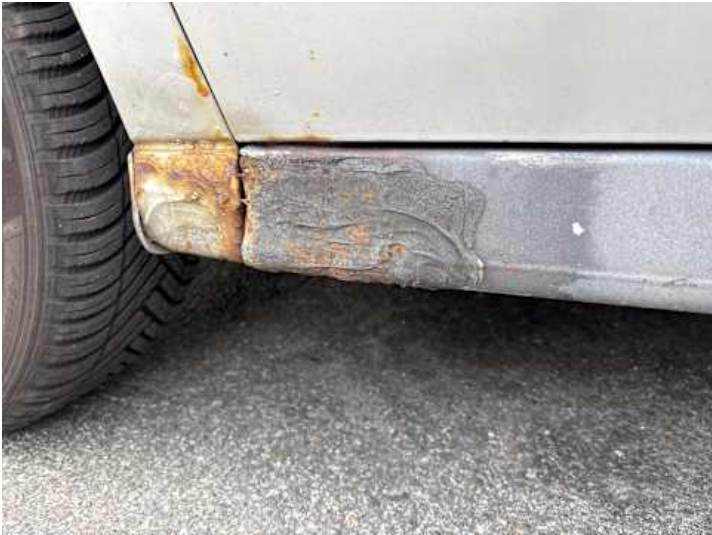
Schweller links (Rost, Lackschaden, Unsachgemäß instand gesetzt)

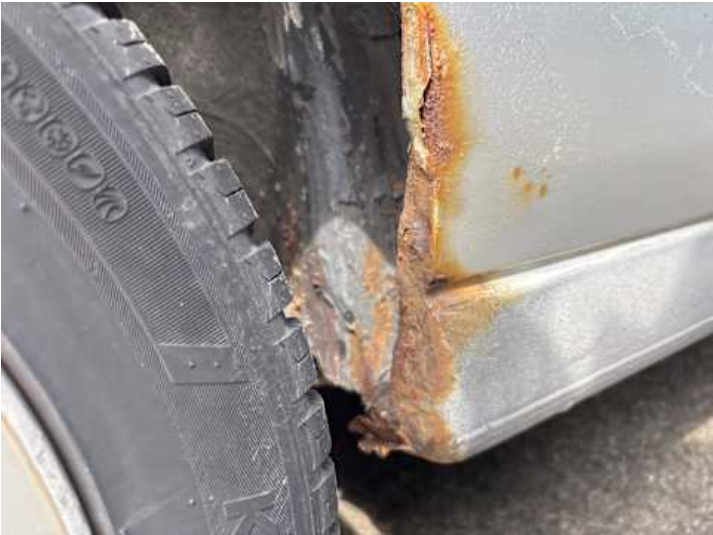
Schweller rechts (Rost, Lackschaden, Unsachgemäß instand gesetzt)

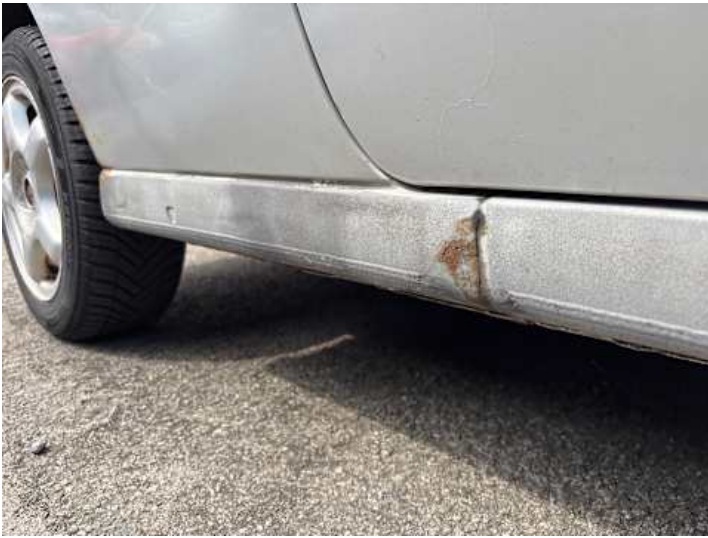
Schweller rechts (Rost, Lackschaden, Unsachgemäß instand gesetzt)

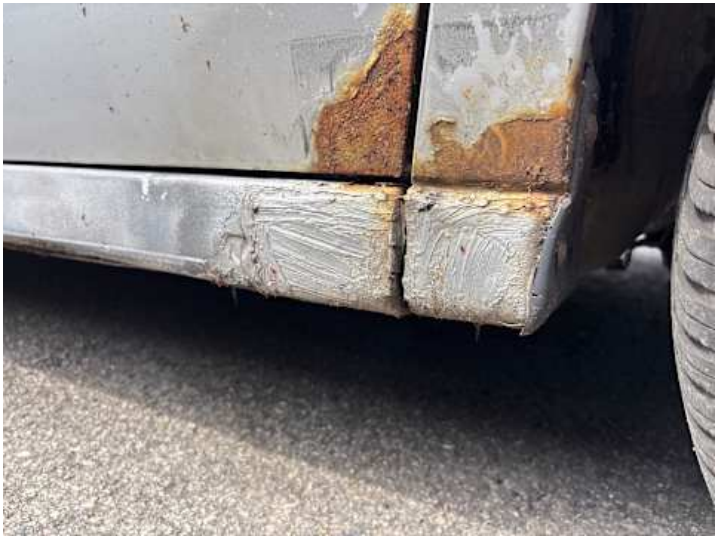
Schweller rechts (Rost, Lackschaden, Unsachgemäß instand gesetzt)

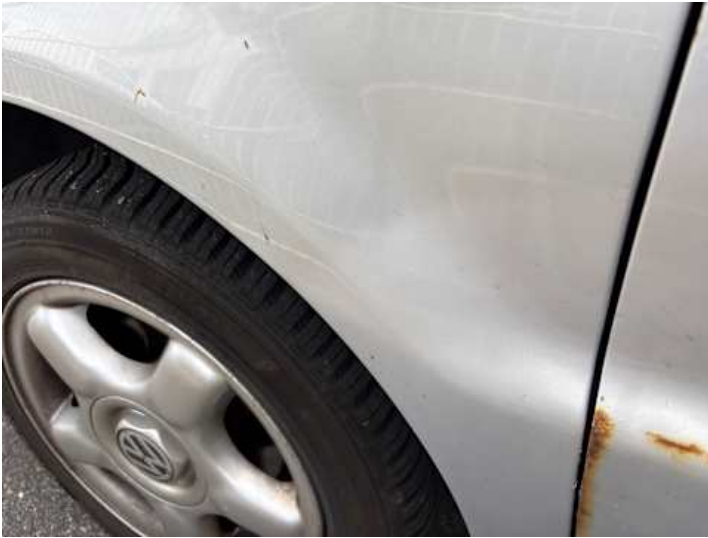
| Fahrzeugteil | Lackschichtdicke (in µm) | Fahrzeugteil | Lackschichtdicke (in µm) |
|---|---|---|---|
| Kotflügel vorne links | 140 | Kotflügel vorne rechts | 205 |

Kotflügel vorne links (Rost, Lackschaden)

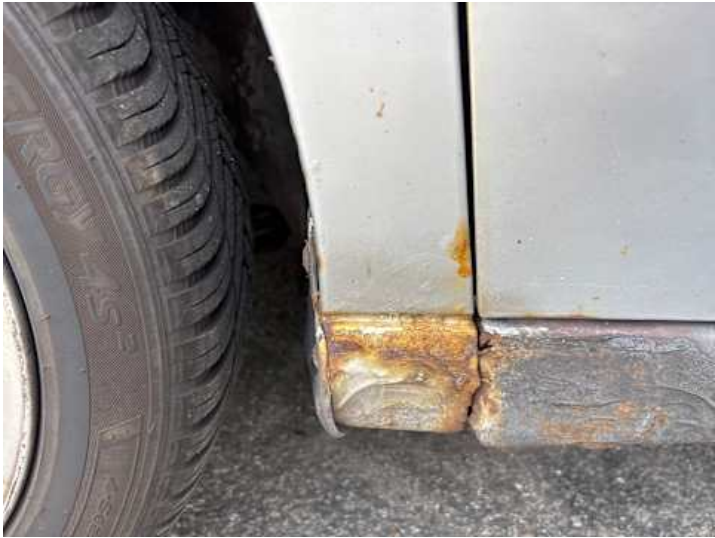
Kotflügel vorne links (Rost, Lackschaden)

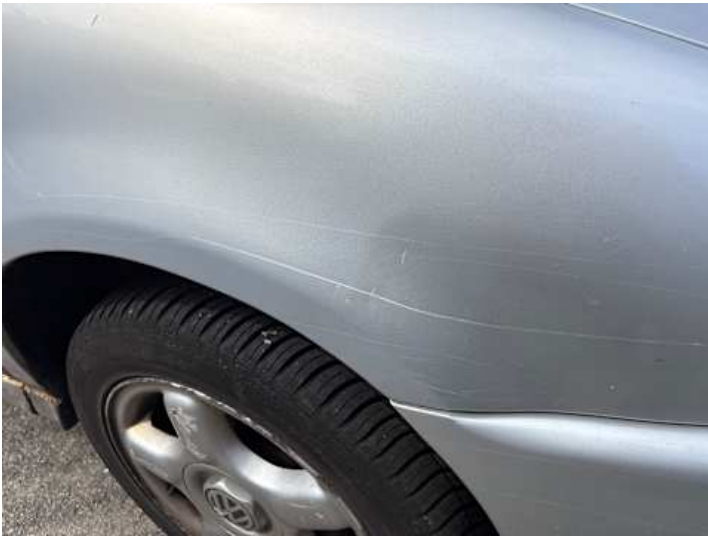
Kotflügel vorne rechts (Kratzer)

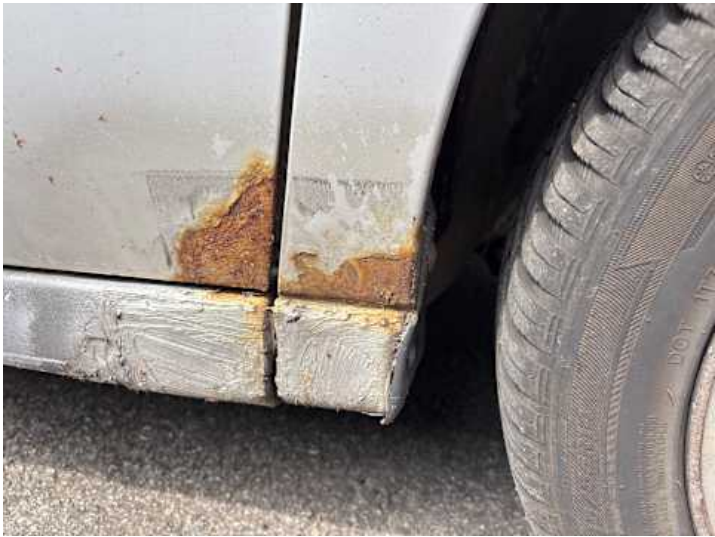
Kotflügel vorne rechts (Rost, Lackschaden)

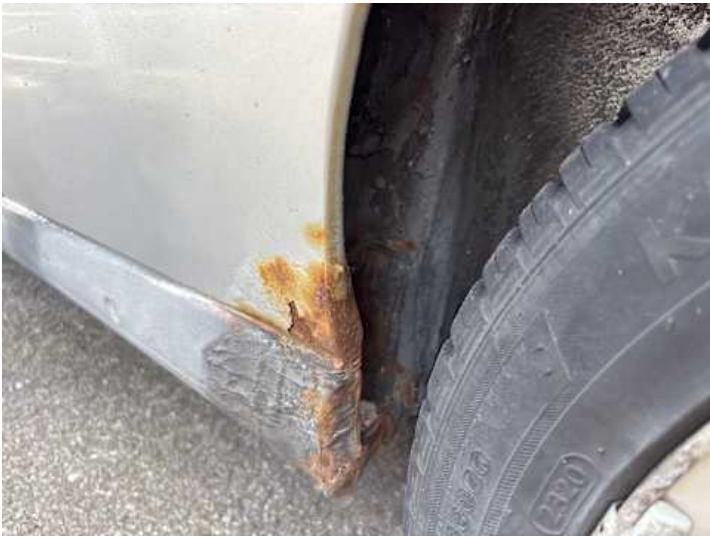
Seitenteil hinten links (Rost)

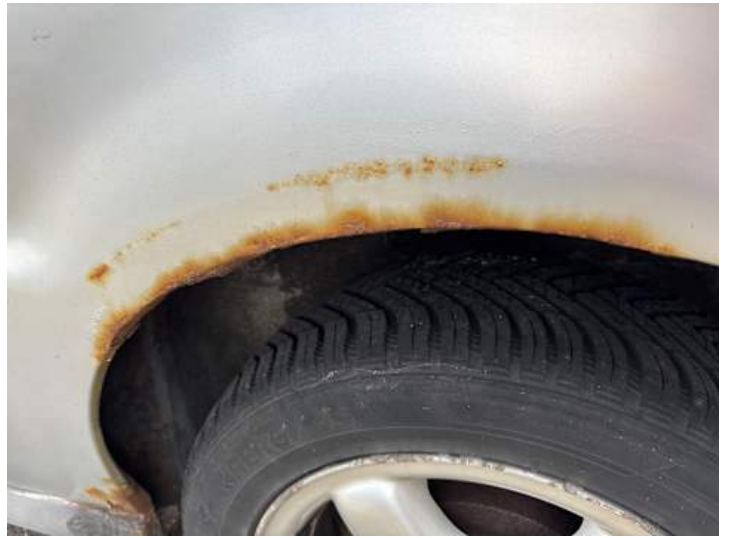
Seitenteil hinten links (Rost)

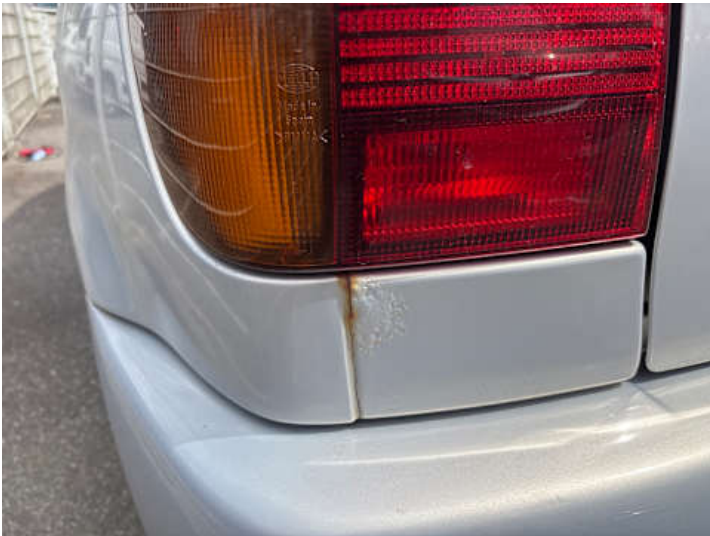
Seitenteil hinten links (Rost)

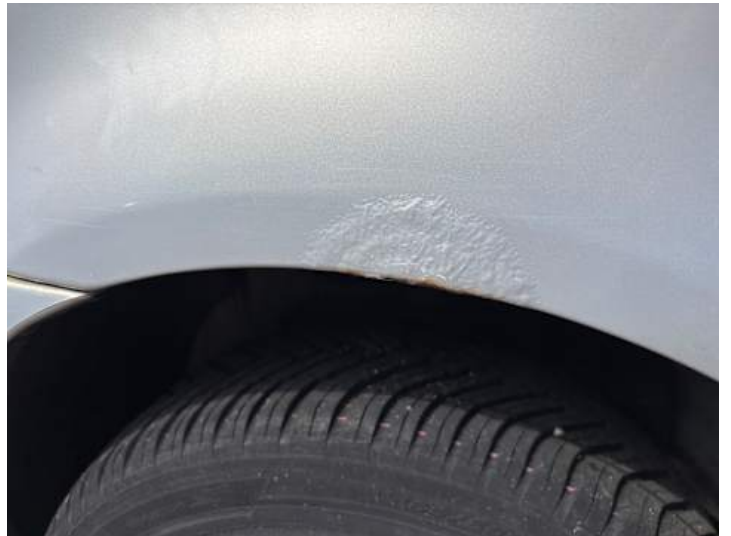
Seitenteil hinten rechts (Rost, Lackschaden, Kratzer)

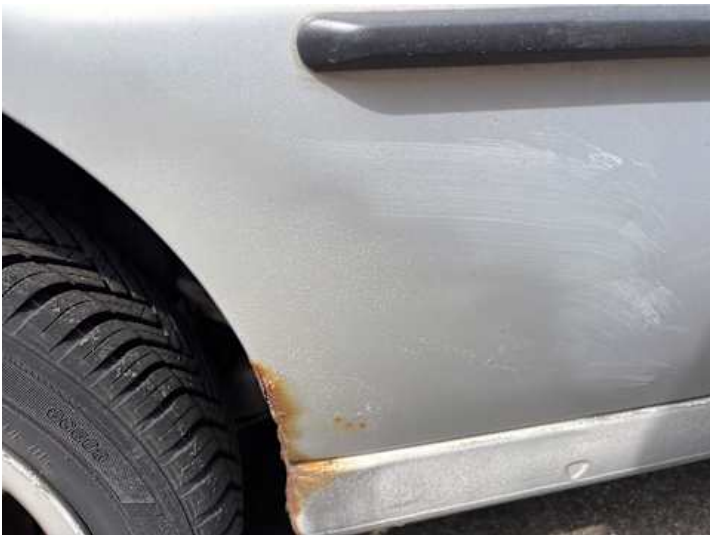
Seitenteil hinten rechts (Rost, Lackschaden, Kratzer)

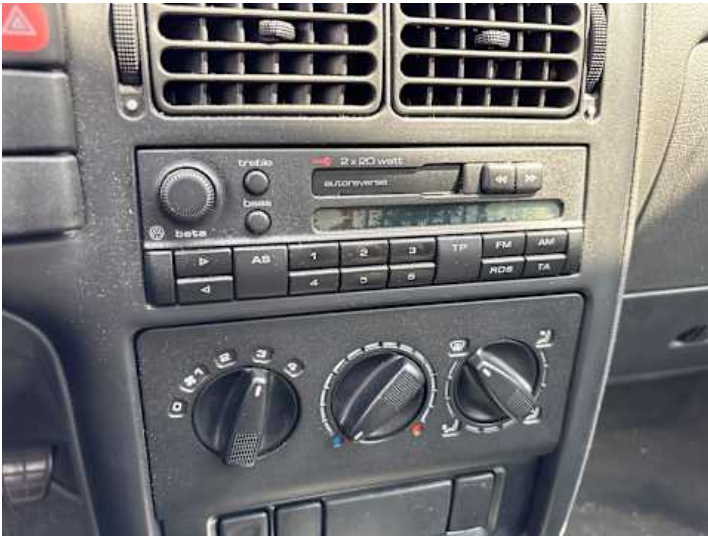
Innenraum (Ohne Funktion)

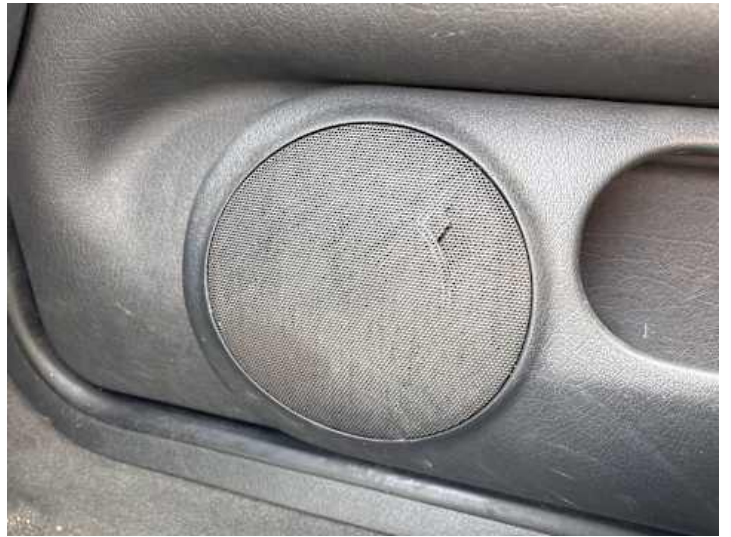
Innenraum (Riss/Bruch)
