## » Übersicht

| <b>Auftrags-Nr:</b> | 1002593623 |
| <b>Berichts-Nr:</b> | 11140125 |

| <b>Modell:</b> | Q3 |

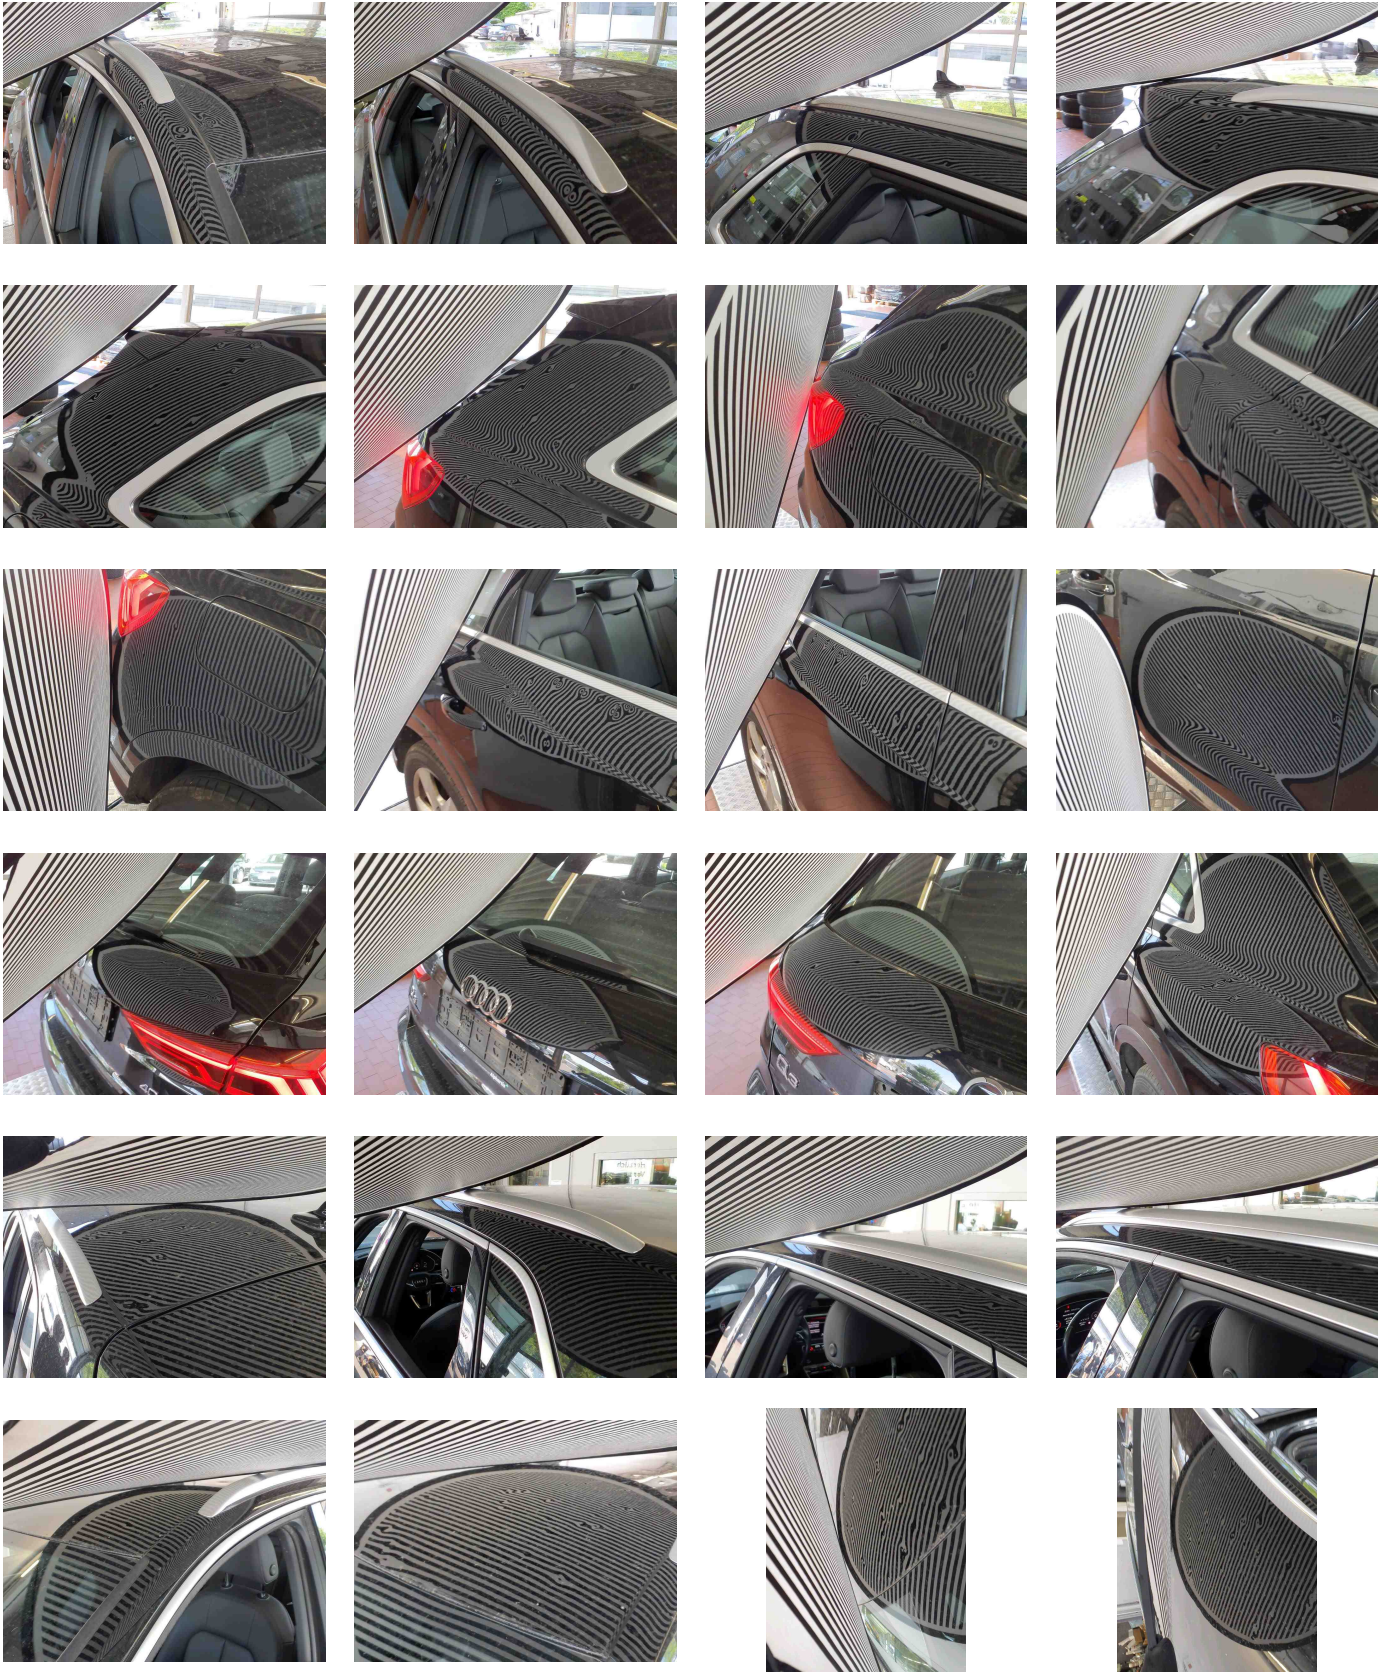
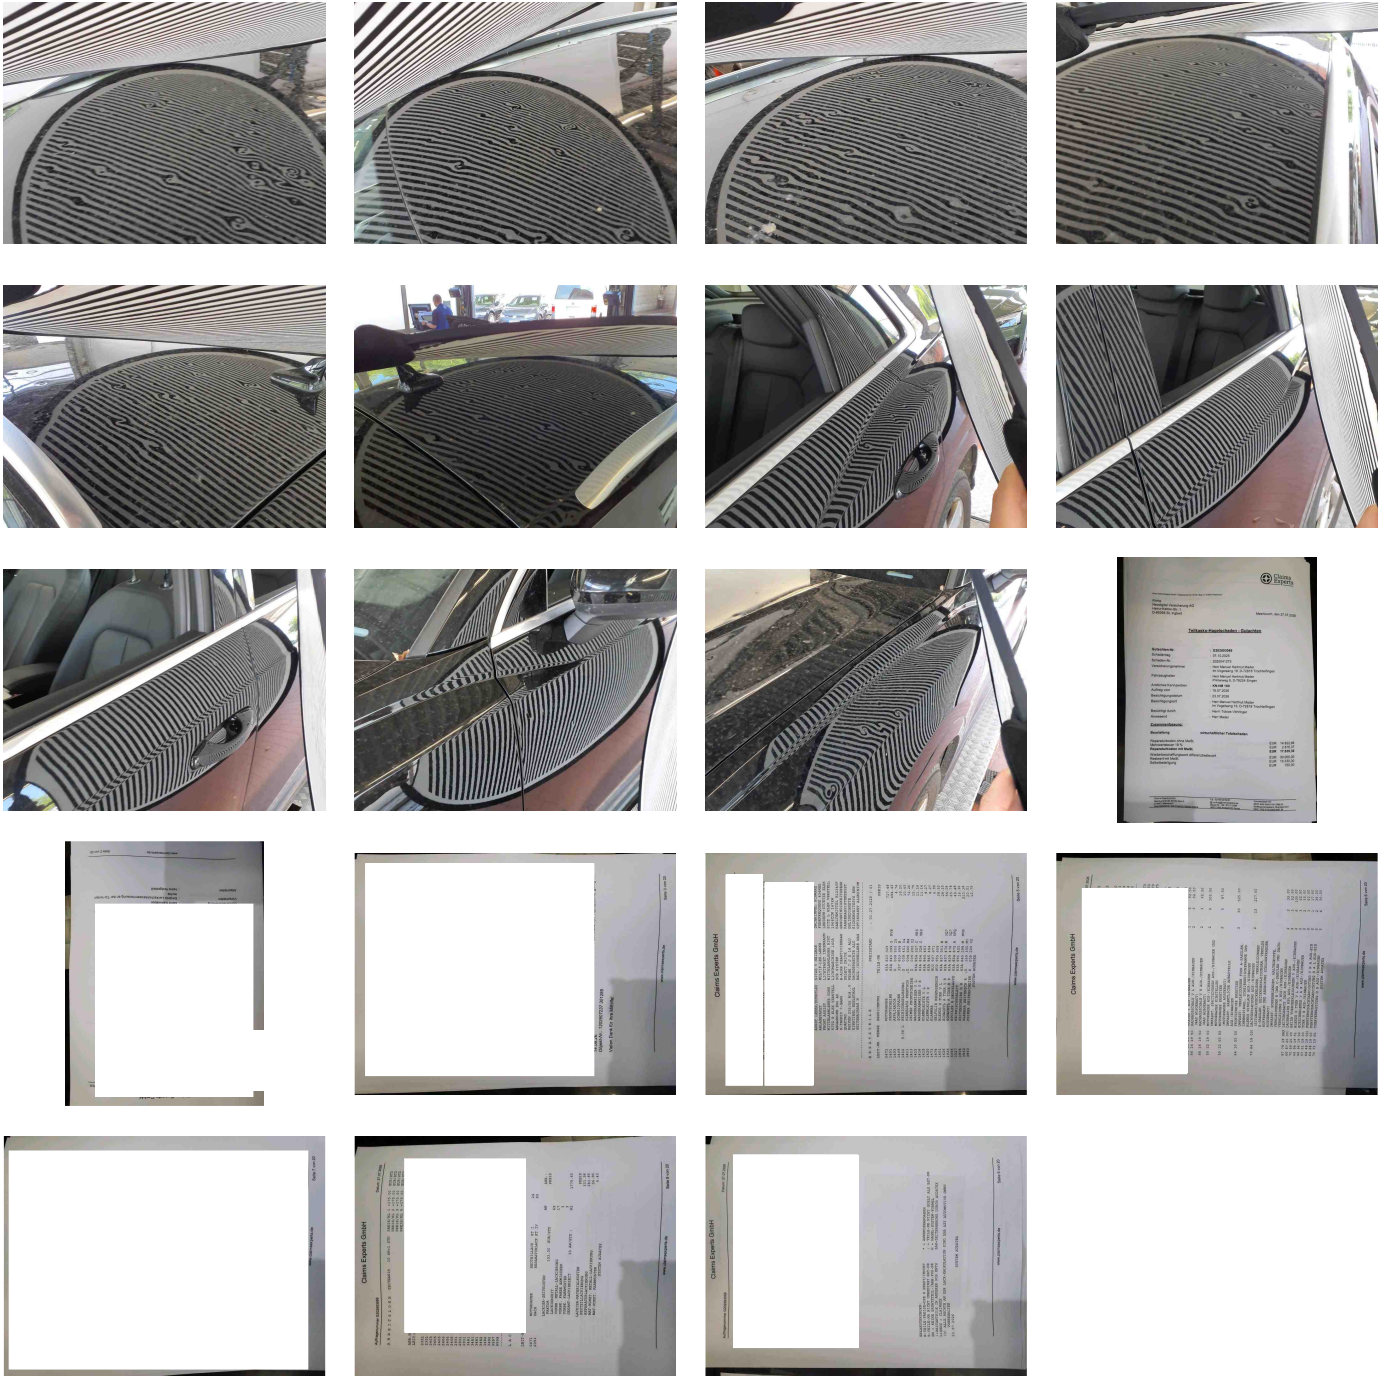
1 - Karosserie - Hagelschaden - Instandsetzen + lackieren

| Nr | Bauteil | Schadensbeschreibung | Reparaturempfehlung |
|---|---|---|---|
| 1 | Karosserie | Hagelschaden | Instandsetzen + lackieren |

Hagelschaden festgestellt, Schadensgutachten wurde bereits erstellt! Laut RS mit der Leasing werden die Reparaturkosten übernommen!

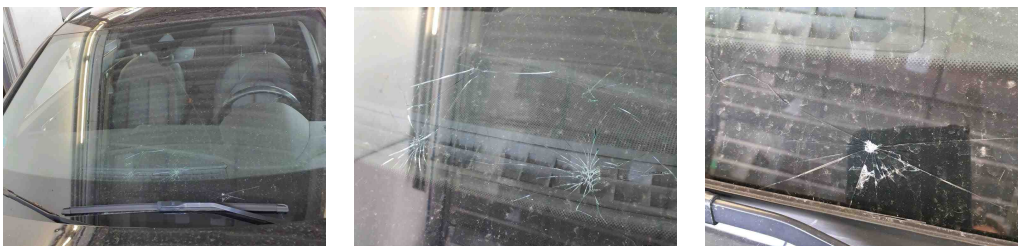
## 2 - Windschutzscheibe - Gebrochen - Ersetzen

| Nr | Bauteil | Schadensbeschreibung | Reparaturempfehlung |
|---|---|---|---|
| 2 | Windschutzscheibe | Gebrochen | Ersetzen |

Kalkulation über Hagelschaden! Gutachten liegt vor! Siehe Schaden Karosserie!
