## Dacia Sandero Laureate

EZ 07/2011 | Kleinwagen | Benzin | Schaltgetriebe | 104.225km  
Besteuerung: Differenzbesteuert (§24 UStG)  
Fahrzeugstandort: 68\*\*\*  
Fahrzeug aufgenommen am: 31.07.2026

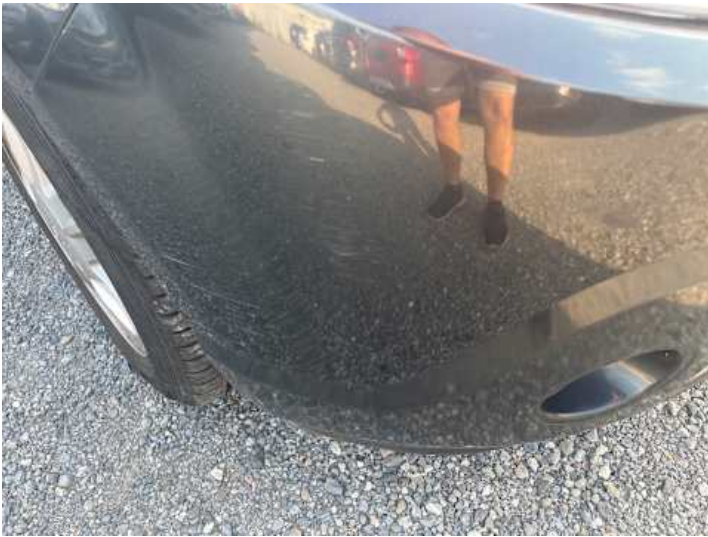
Stoßstange vorne (Lackschaden)

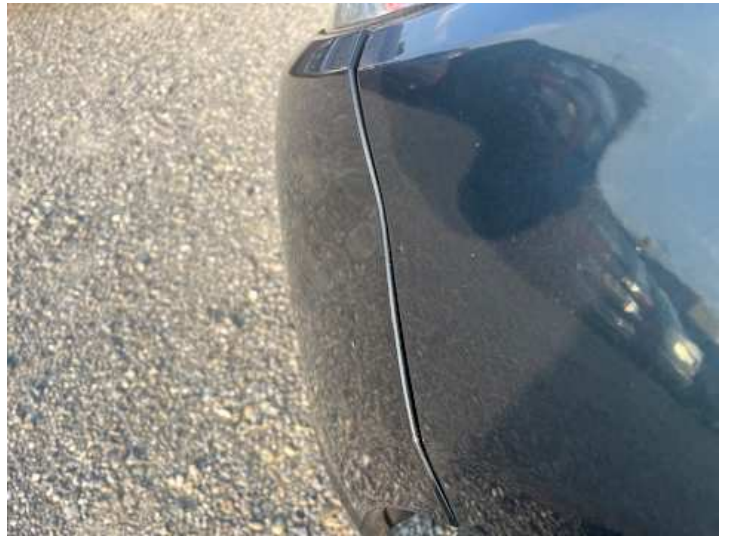
Stoßstange vorne (Spaltmaße ungenau)

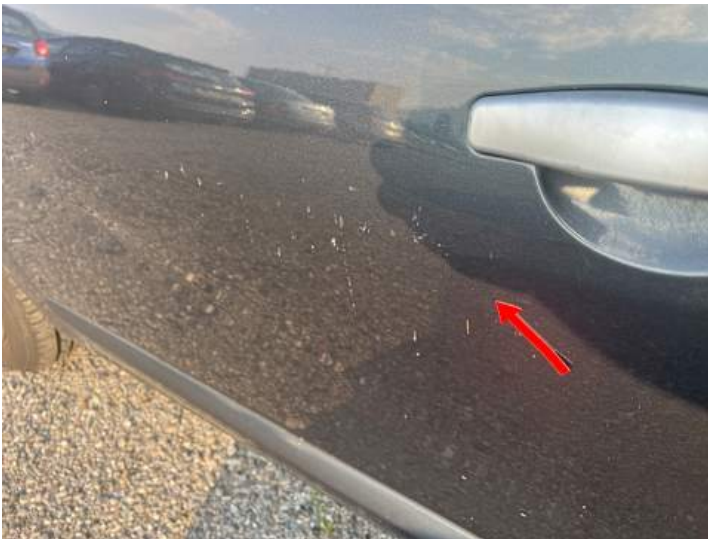
Fahrtür (Lackschaden, Kratzer)

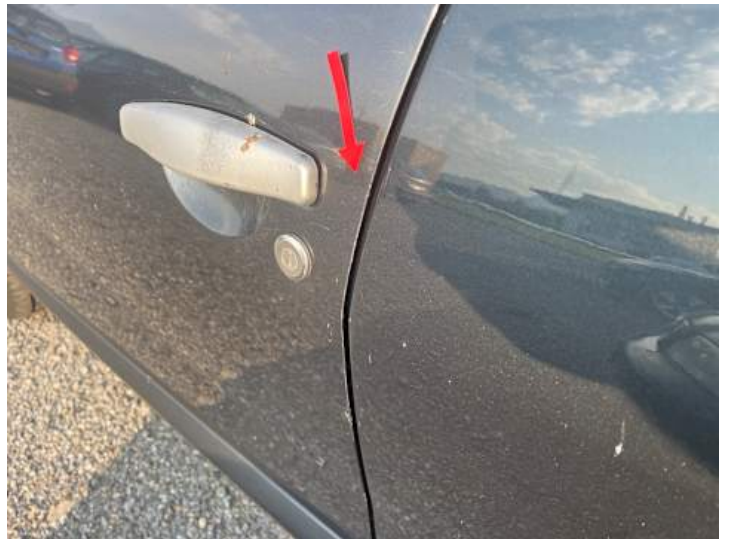
Fahrtür (Lackschaden, Kratzer)

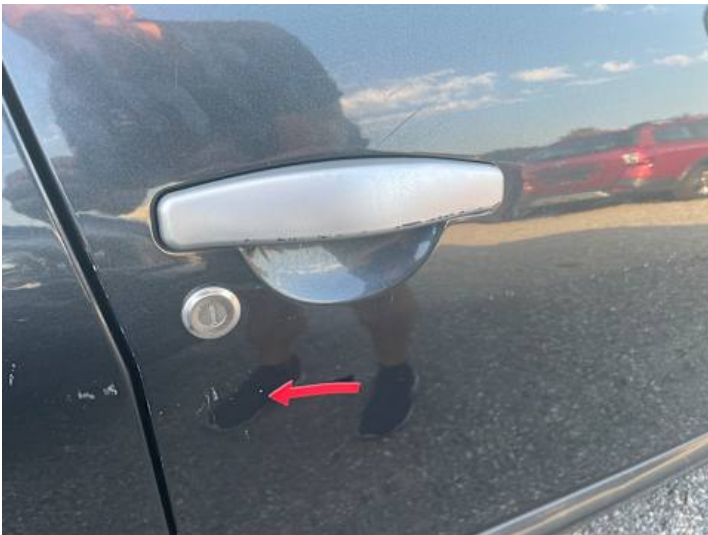
Beifahrtür (Lackschaden)

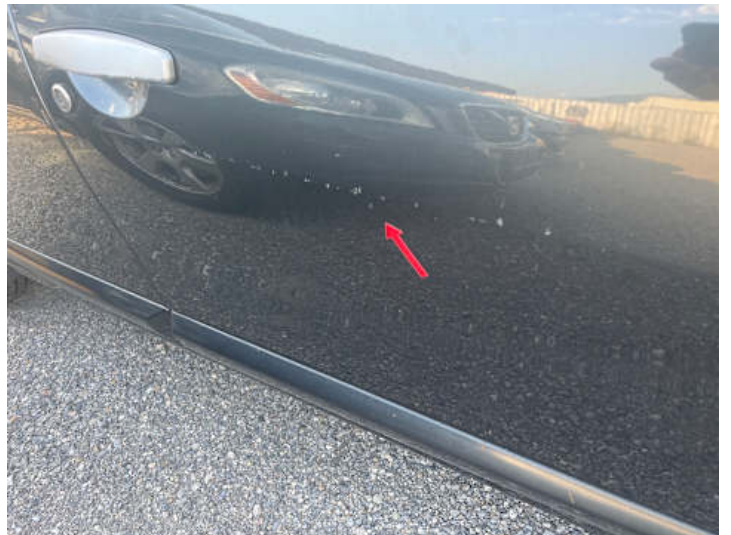
Beifahrtür (Lackschaden)

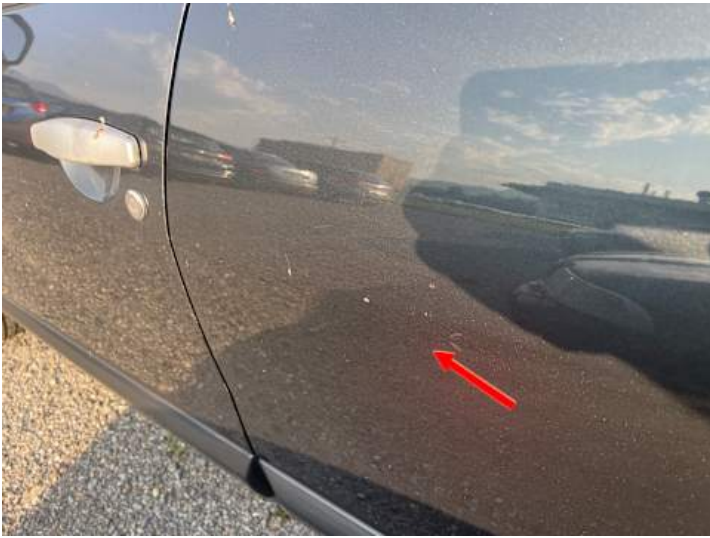
Türe hinten links (Lackschaden)

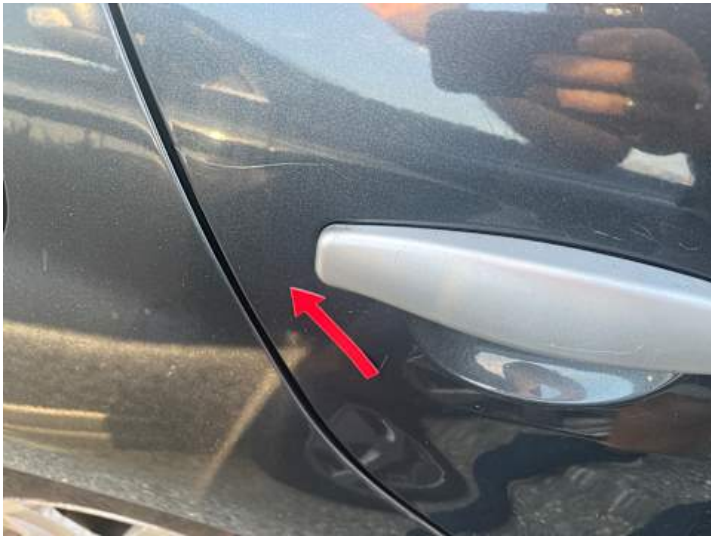
Türe hinten rechts (Lackschaden)

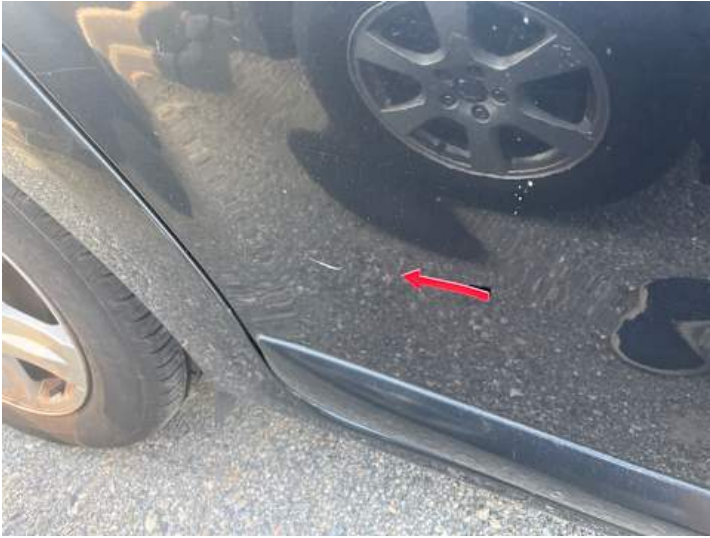
Türe hinten rechts (Lackschaden)

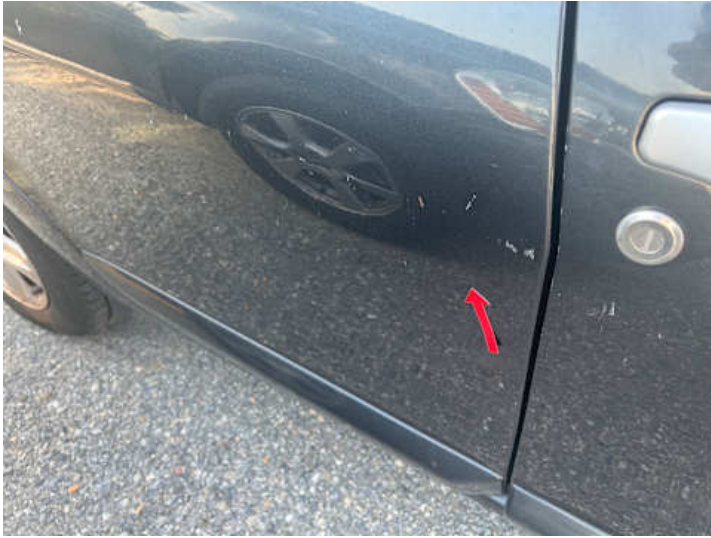
Türe hinten rechts (Lackschaden)

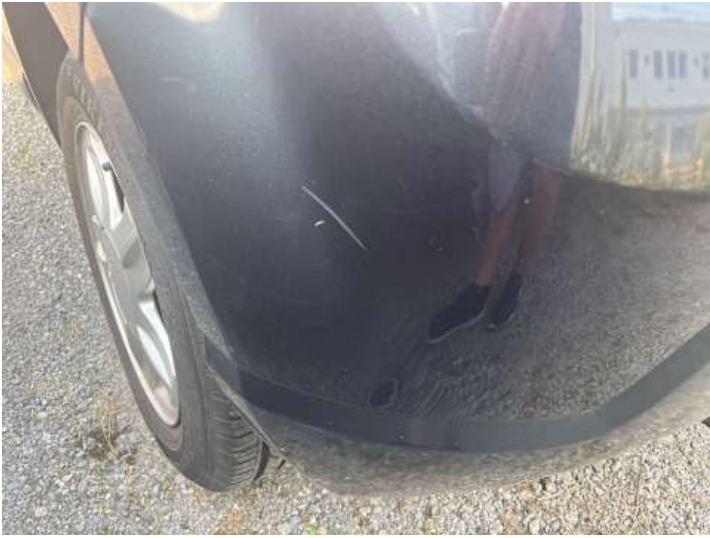
Stoßstange hinten (Kratzer)

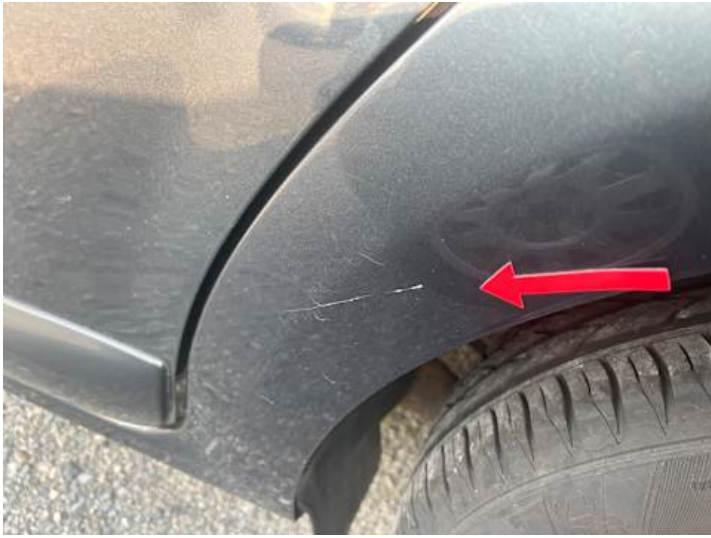
Seitenteil hinten links (Kratzer, Lackschaden)

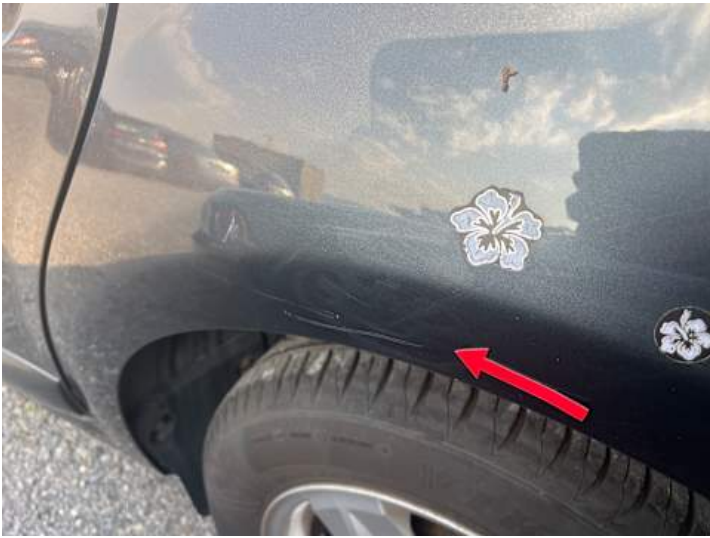
Seitenteil hinten links (Kratzer, Lackschaden)

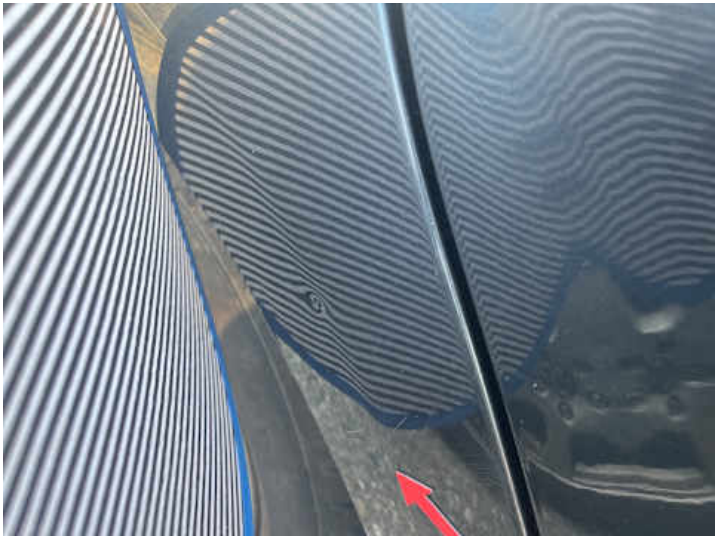
Seitenteil hinten rechts (Delle)

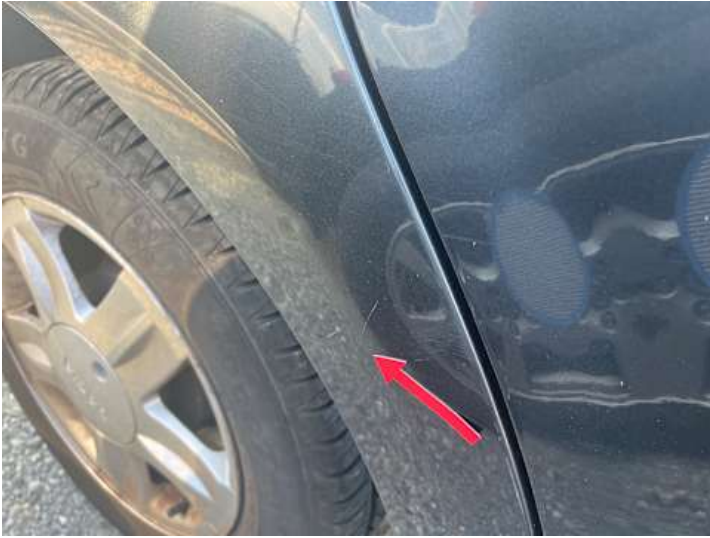
Seitenteil hinten rechts (Kratzer)

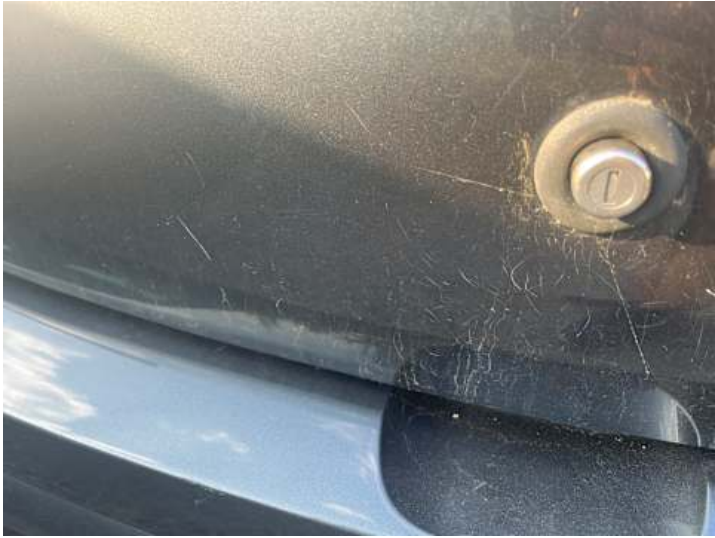
Heckklappe (Kratzer)

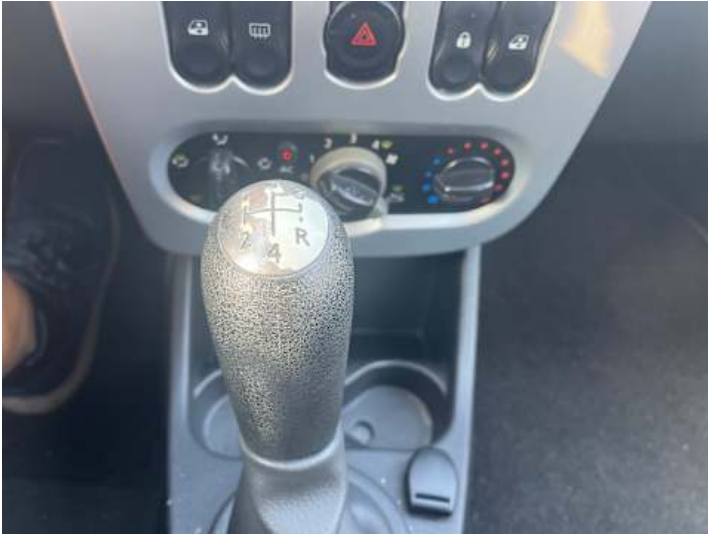
Innenraum (Kratzer, Verschmutzung, Verschleiß)

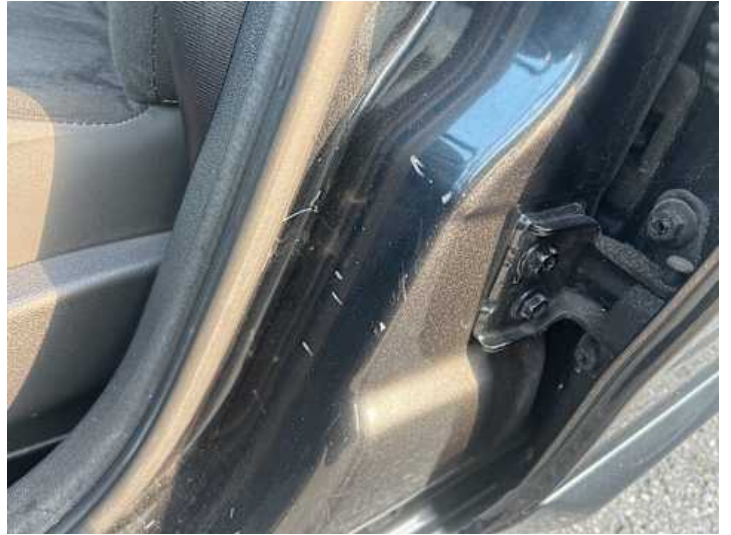
Innenraum (Kratzer, Verschmutzung, Verschleiß)

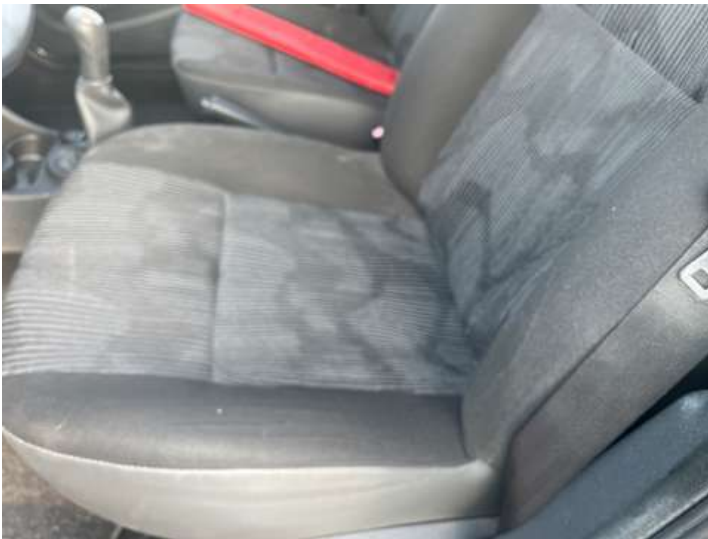
Innenraum (Kratzer, Verschmutzung, Verschleiß)

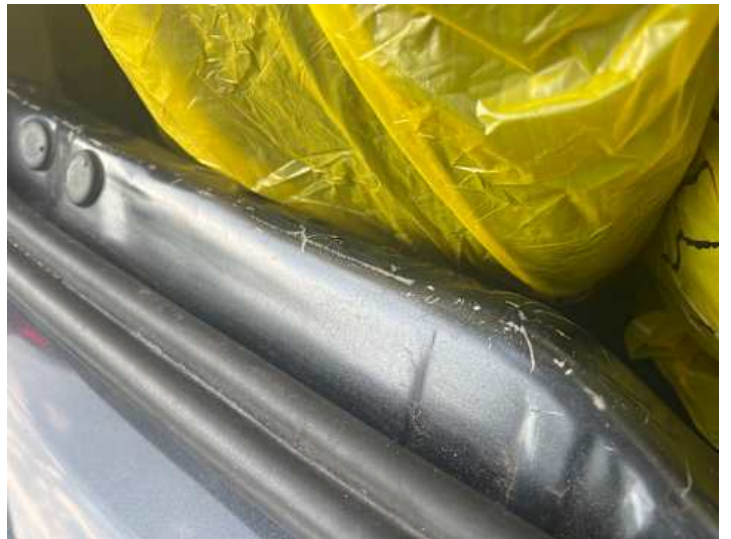
Innenraum (Kratzer, Verschmutzung, Verschleiß)

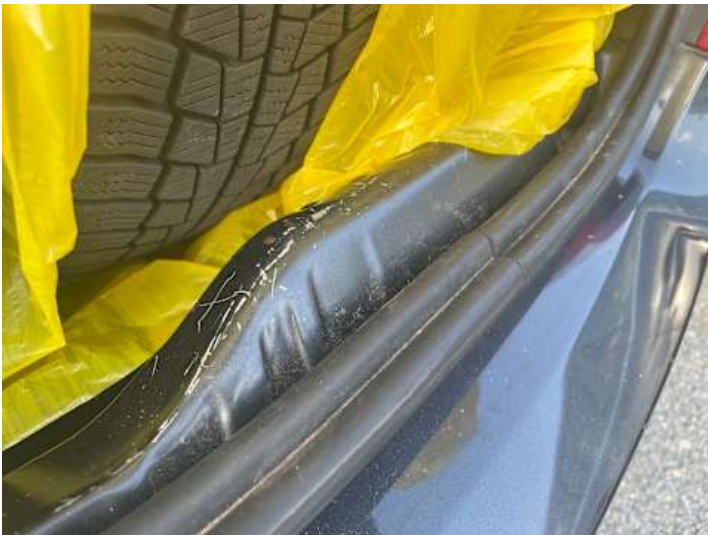
Innenraum (Kratzer, Verschmutzung, Verschleiß)
