## BMW 528 i

EZ 12/2010 | Kombi | Benzin | Schaltgetriebe | 195.037km  
Besteuerung: Differenzbesteuert (§25a UStG)  
Fahrzeugstandort: 38\*\*\*  
Fahrzeug aufgenommen am: 26.05.2026

# Hinweise zum Zustandsbericht

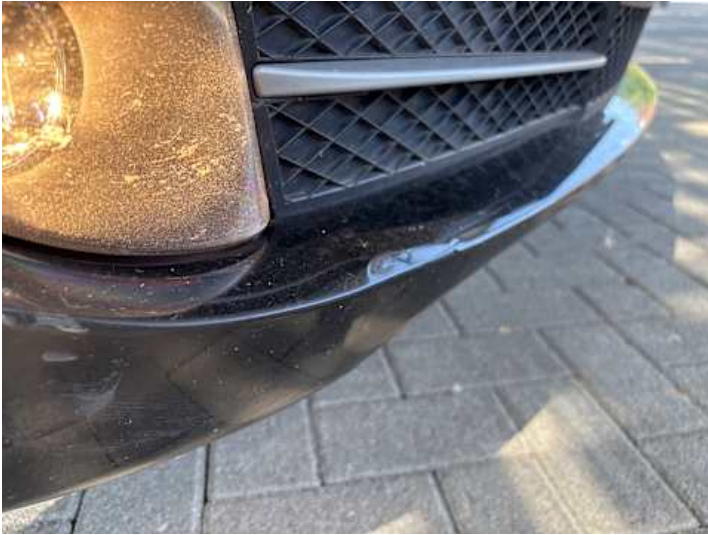
Stoßstange vorne (Kratzer, Delle, Lackschaden)

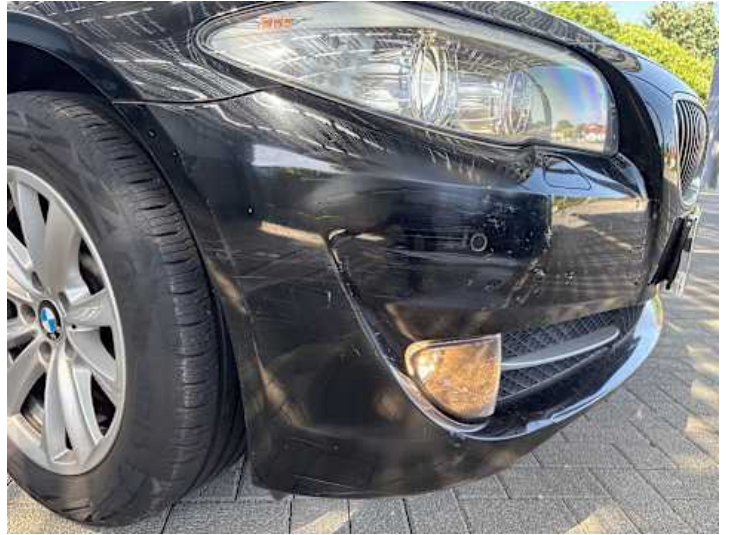
Stoßstange vorne (Kratzer, Delle, Lackschaden)

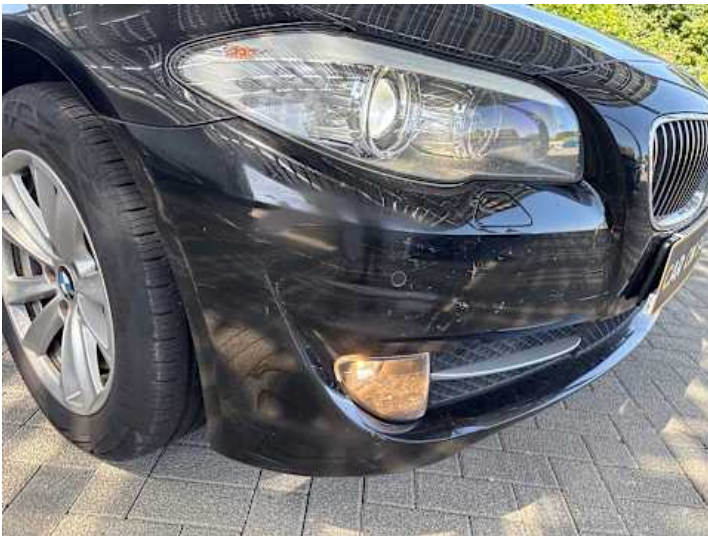
Stoßstange vorne (Kratzer, Delle, Lackschaden)

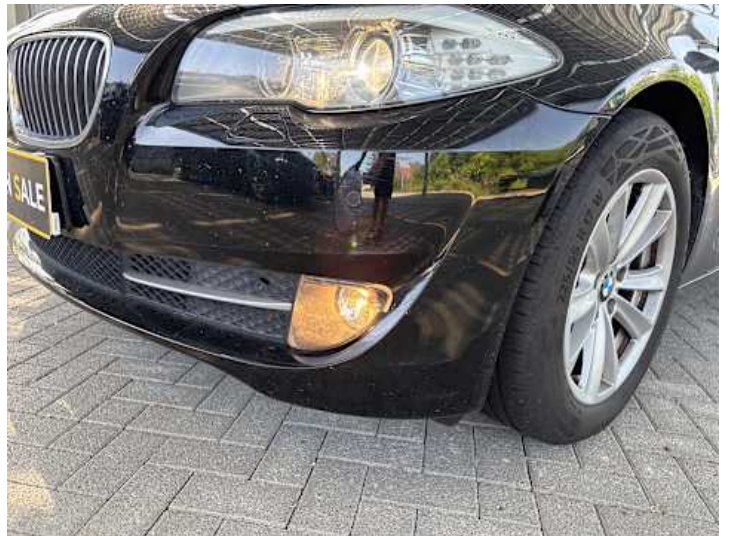
Stoßstange vorne (Kratzer, Delle, Lackschaden)

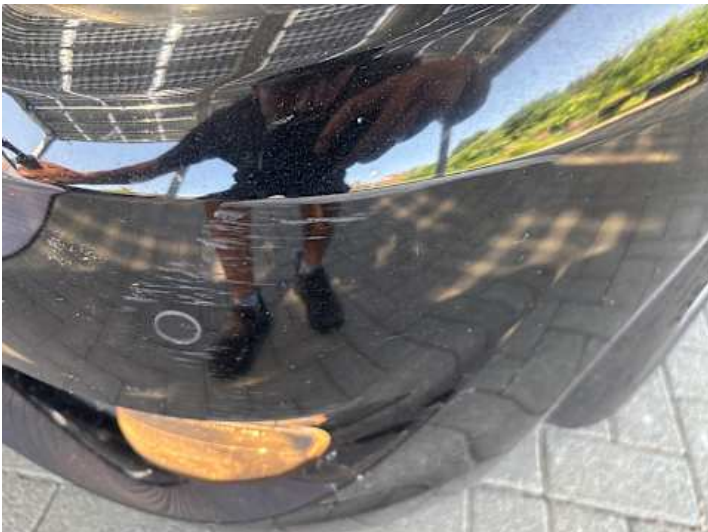
Stoßstange vorne (Kratzer, Delle, Lackschaden)

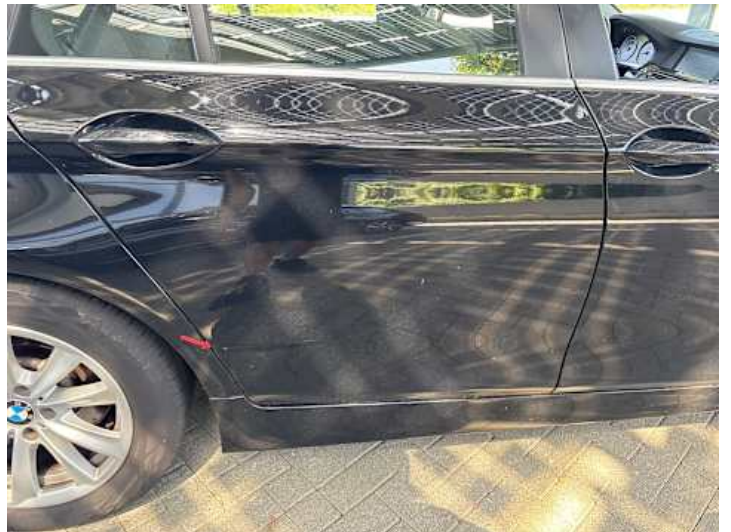
Türe hinten rechts (Kratzer, Rost)

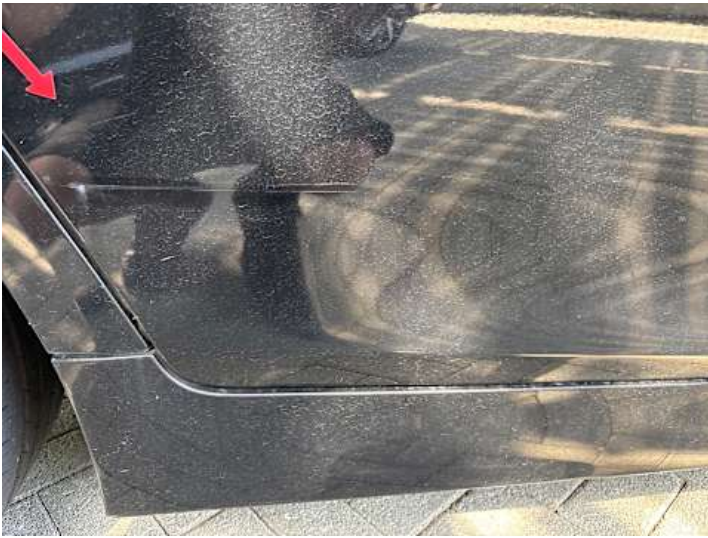
Türe hinten rechts (Kratzer, Rost)

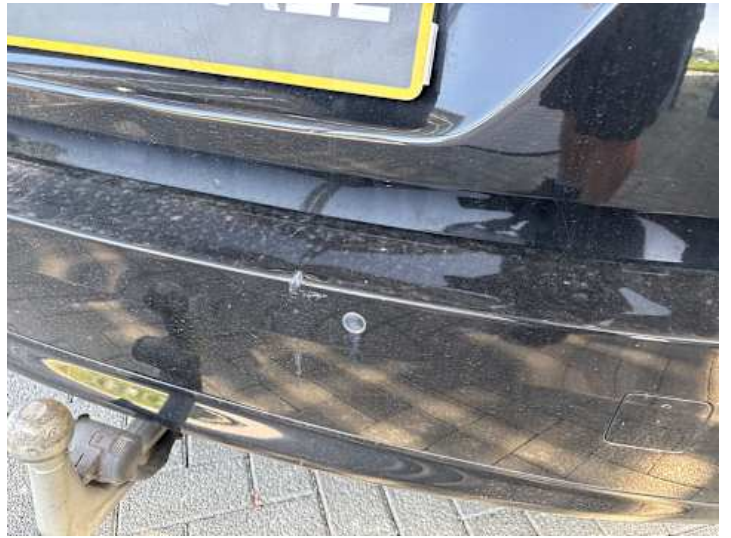
Stoßstange hinten (Kratzer)

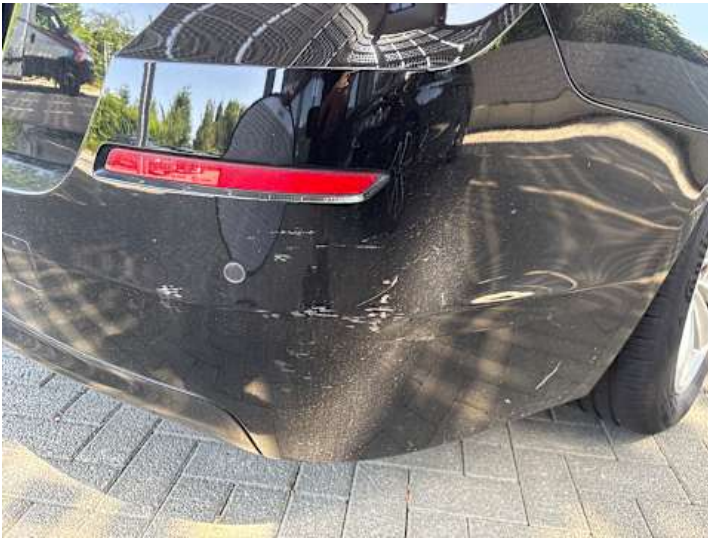
Stoßstange hinten (Kratzer)

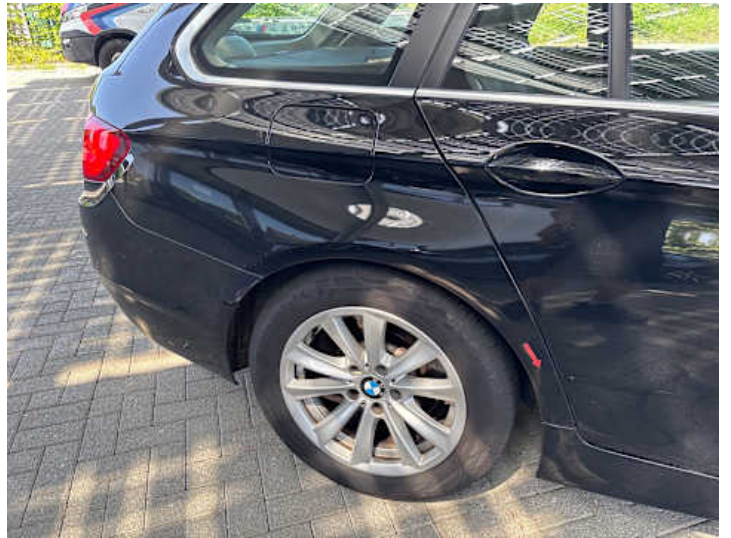
Seitenteil hinten rechts (Kratzer)

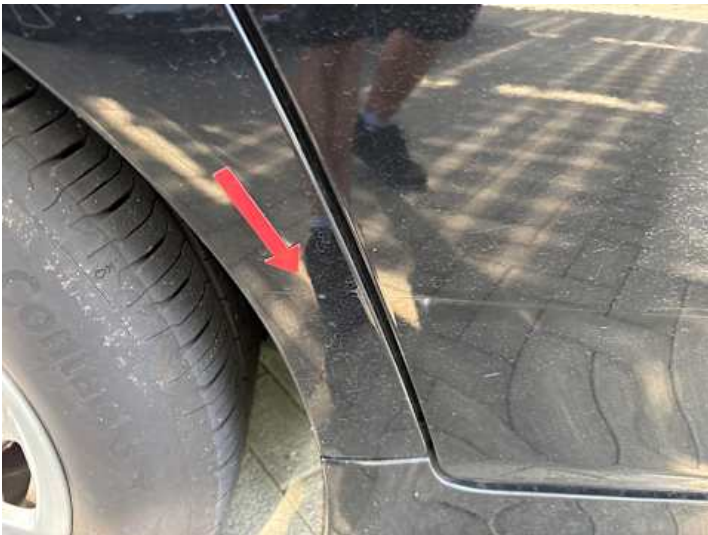
Seitenteil hinten rechts (Kratzer)

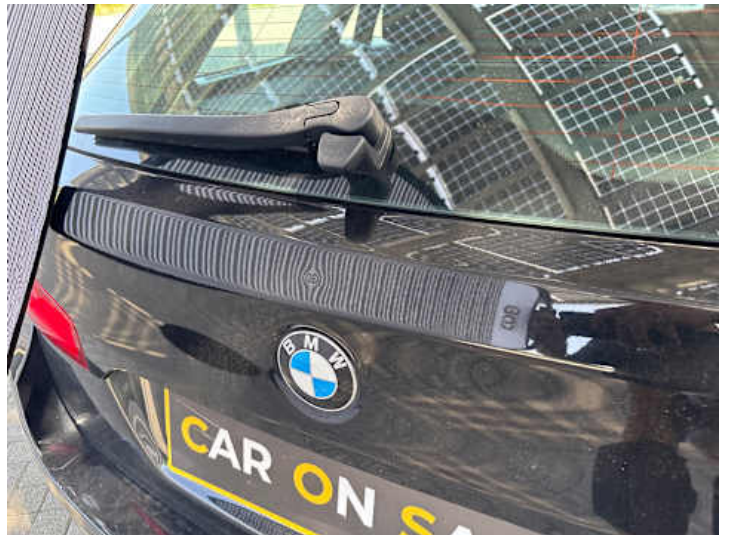
Heckklappe (Delle)

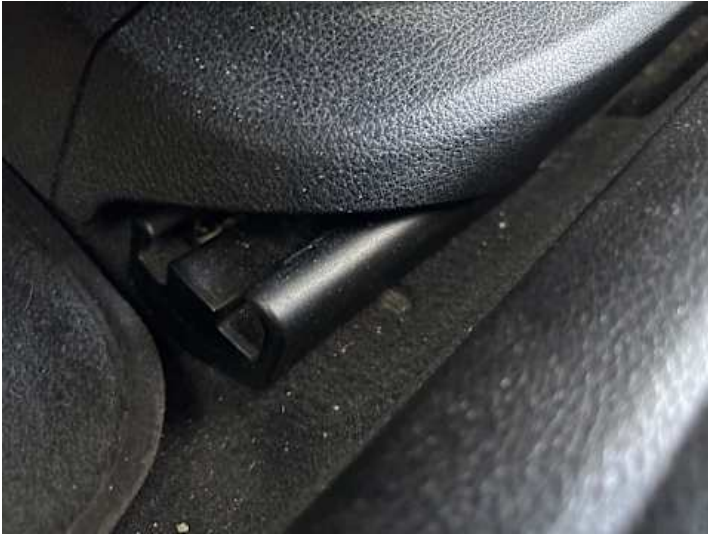
Innenraum (Brandloch)

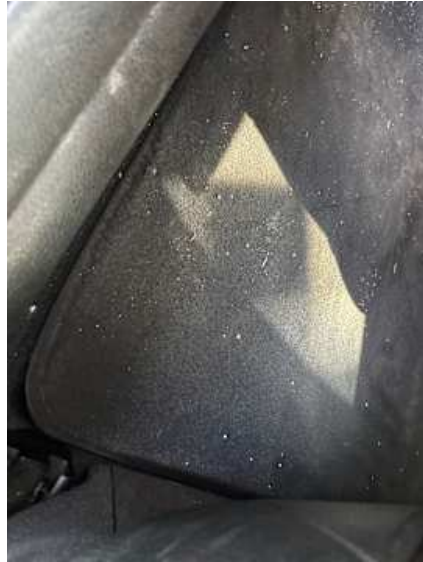
Innenraum (Brandloch)

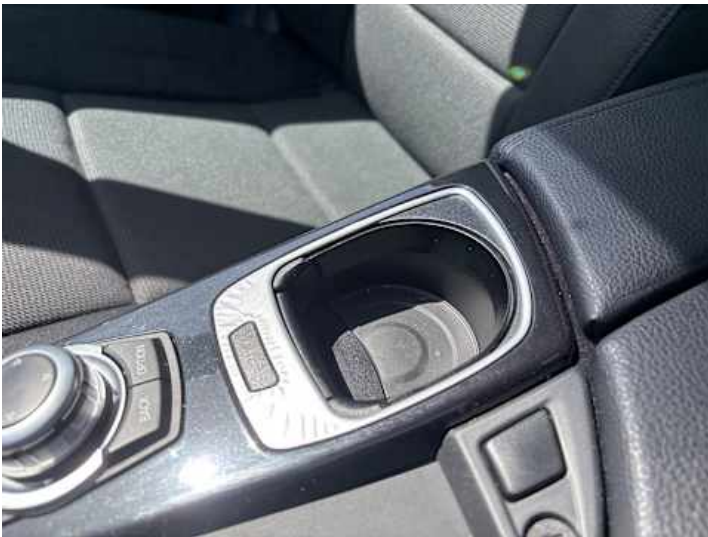
Innenraum (Verschleiß)

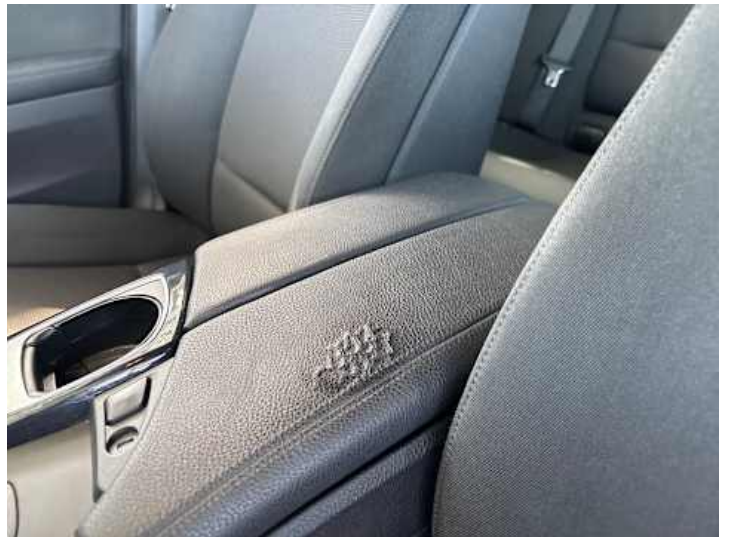
Innenraum (Verschleiß, Riss/Bruch)

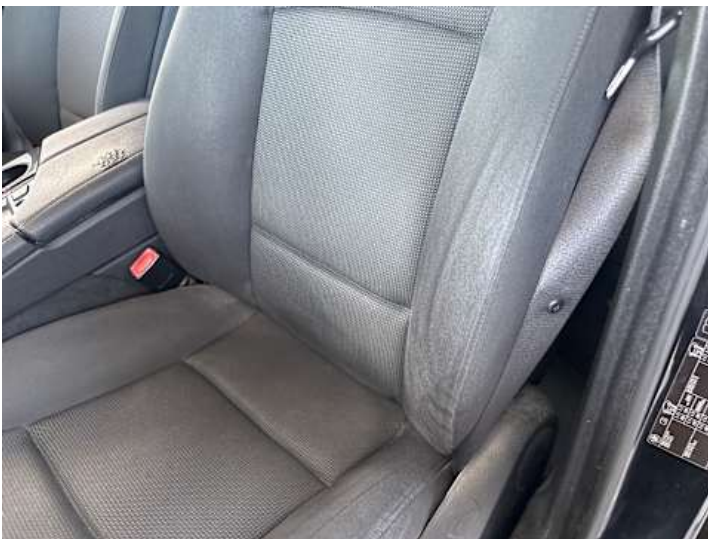
Innenraum (Verschleiß, Riss/Bruch)

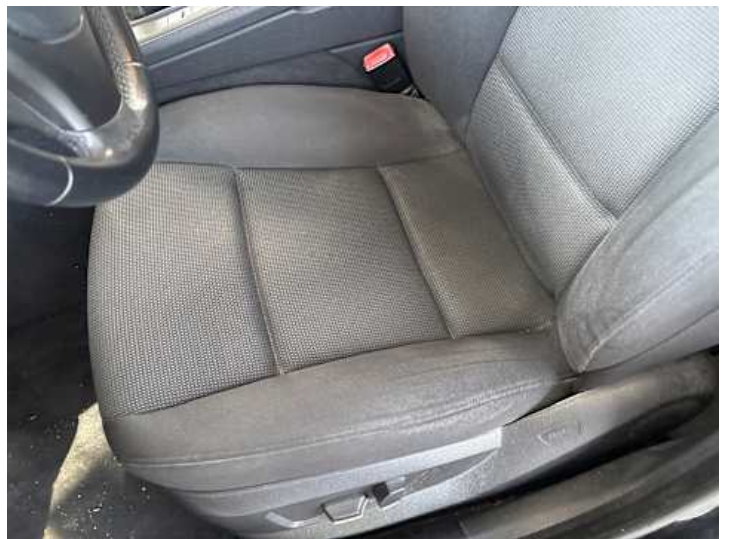
Innenraum (Verschleiß, Riss/Bruch)
