## Volkswagen Caddy Maxi Kasten EcoProfi BMT

EZ 06/2018 | Kastenwagen | Diesel | Schaltgetriebe | 171.259km  
Besteuerung: Regelbesteuert (Deutschland)  
Fahrzeugstandort: 63\*\*\*  
Fahrzeug aufgenommen am: 31.07.2026

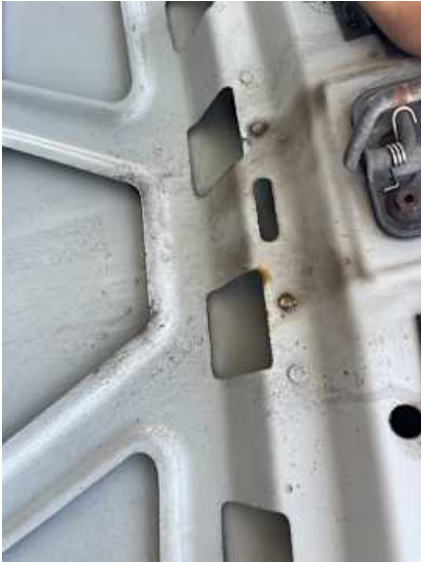
Motorhaube (Rost)

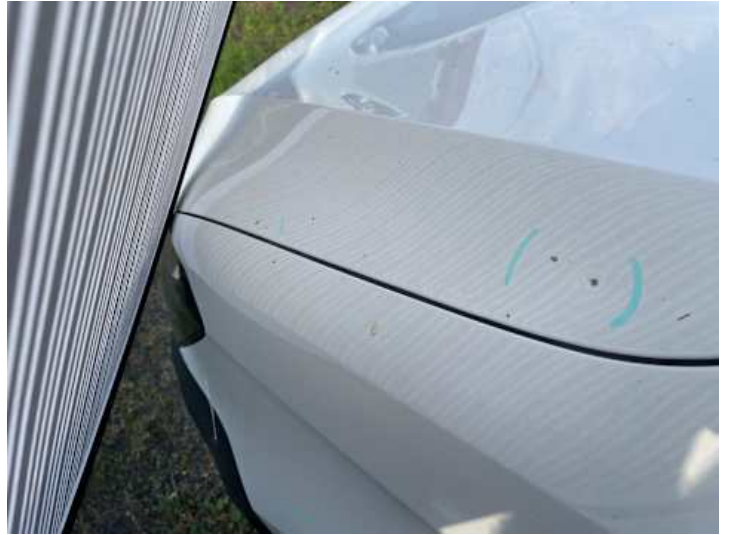
Motorhaube (Steinschlag, Delle)

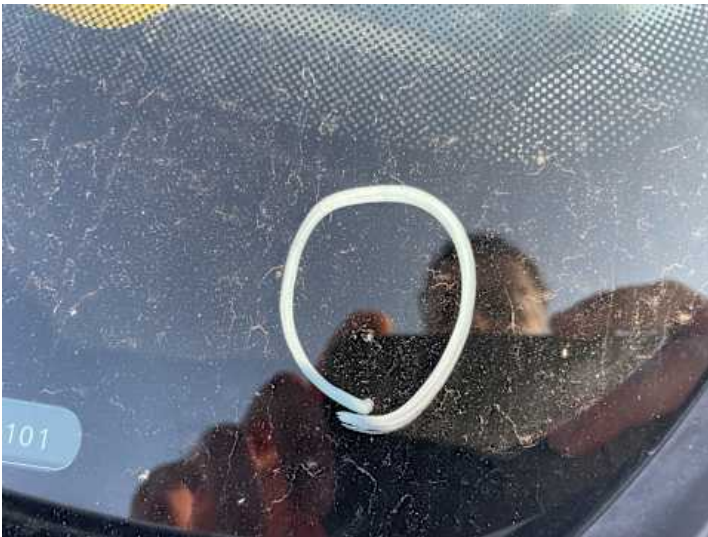
Windschutzscheibe (Steinschlag)

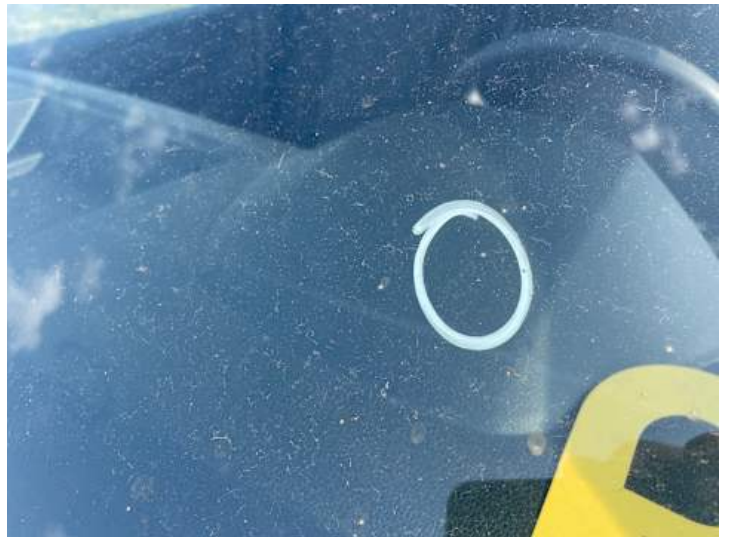
Windschutzscheibe (Steinschlag)

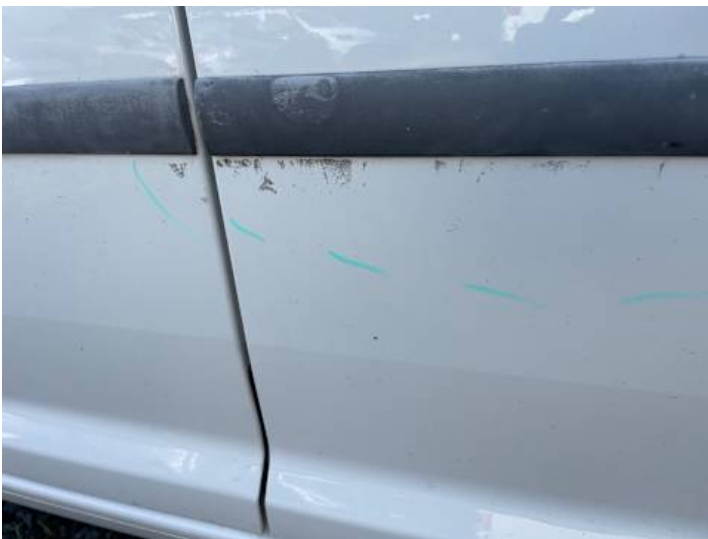
Beifahrertür (Kratzer)

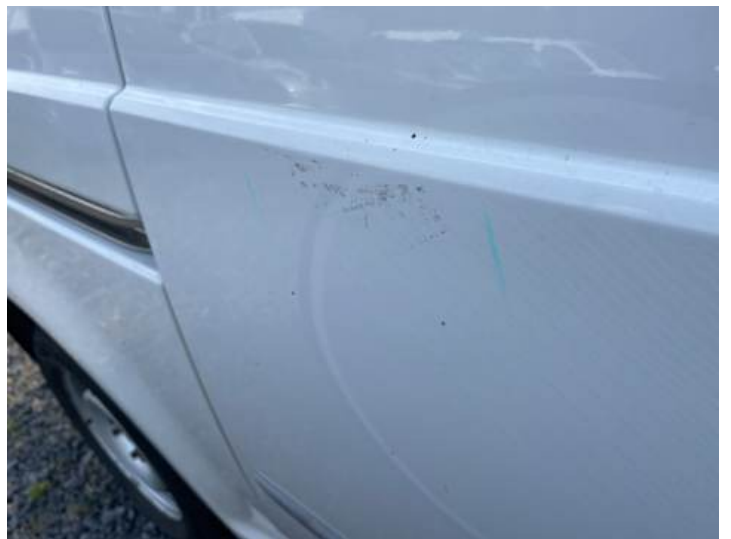
Türe hinten rechts (Kratzer)

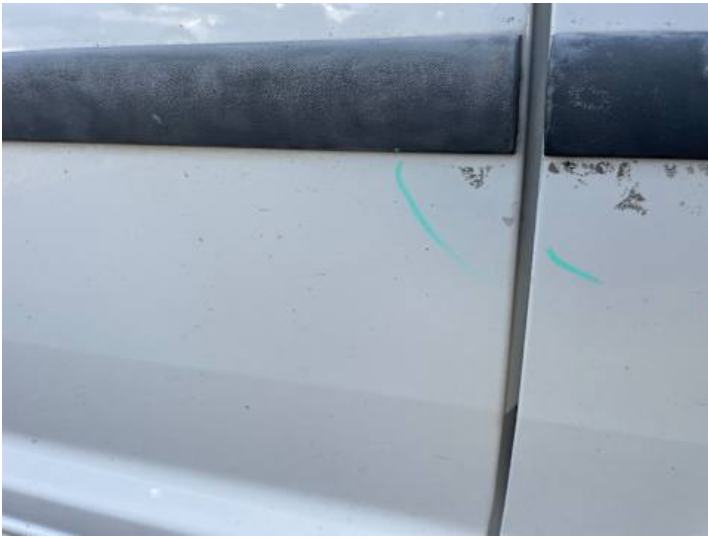
Türe hinten rechts (Kratzer)

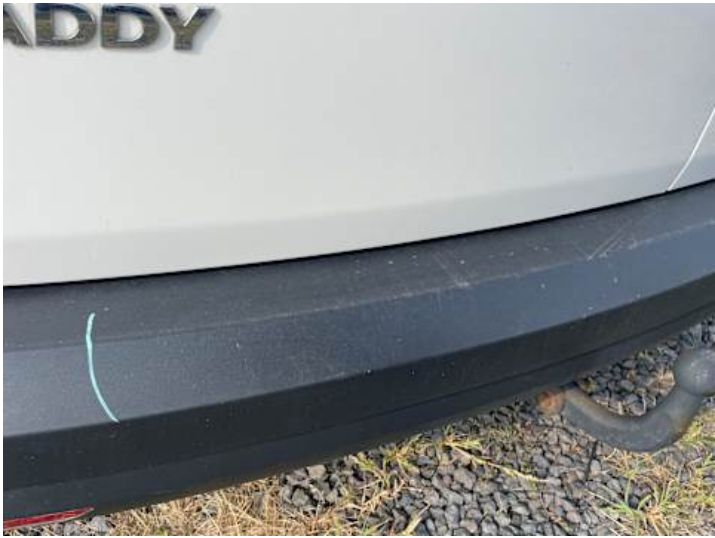
Stoßstange hinten (Kratzer)

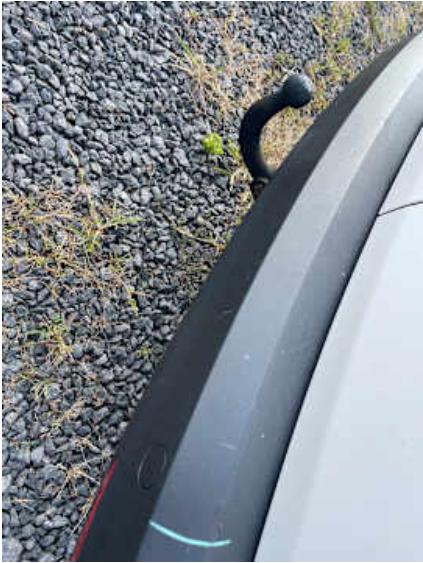
Stoßstange hinten (Kratzer)

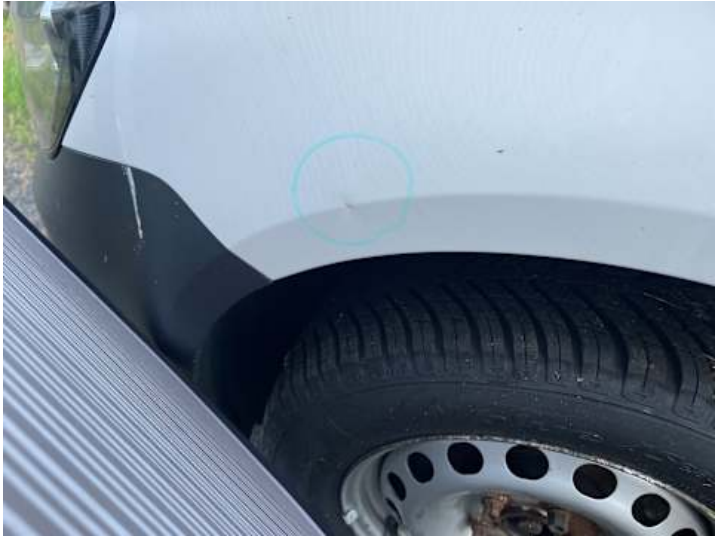
Kotflügel vorne links (Delle)

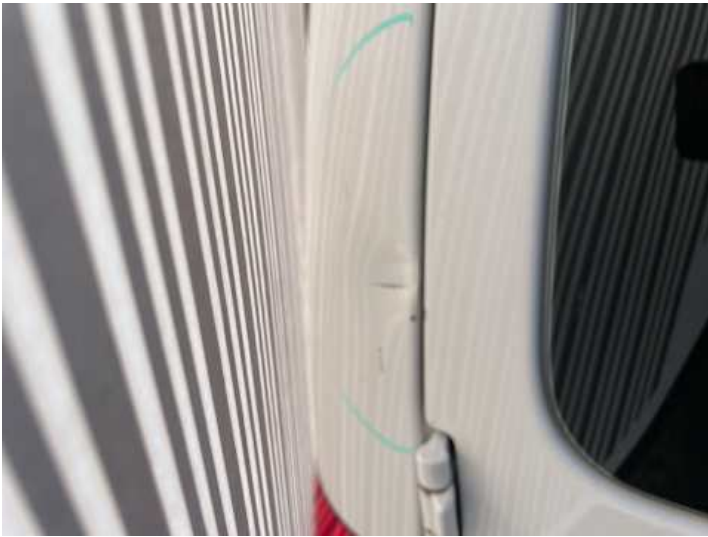
Seitenteil hinten links (Verformung)

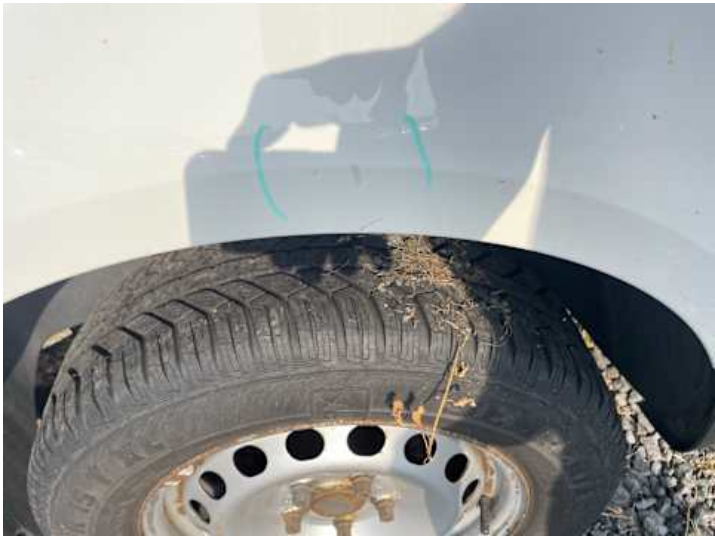
Seitenteil hinten links (Kratzer)

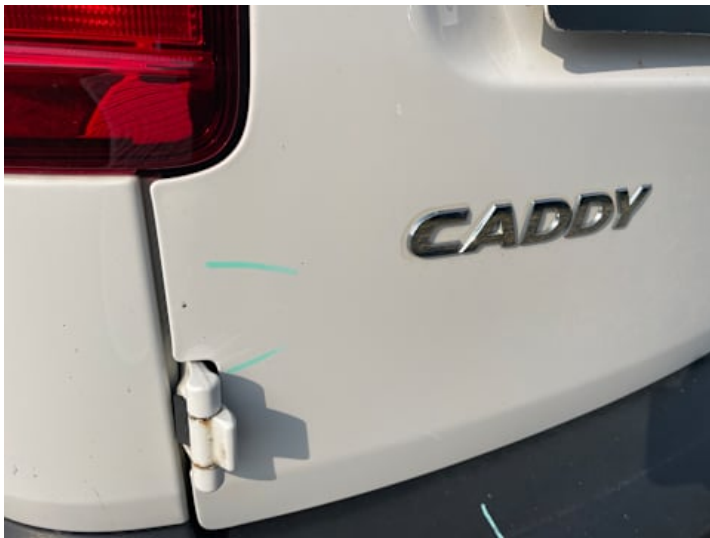
Heckklappe (Kratzer)

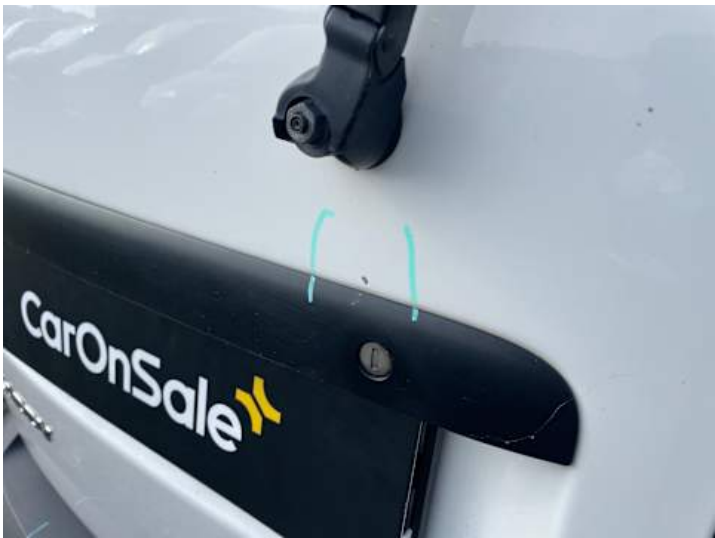
Heckklappe (Kratzer)

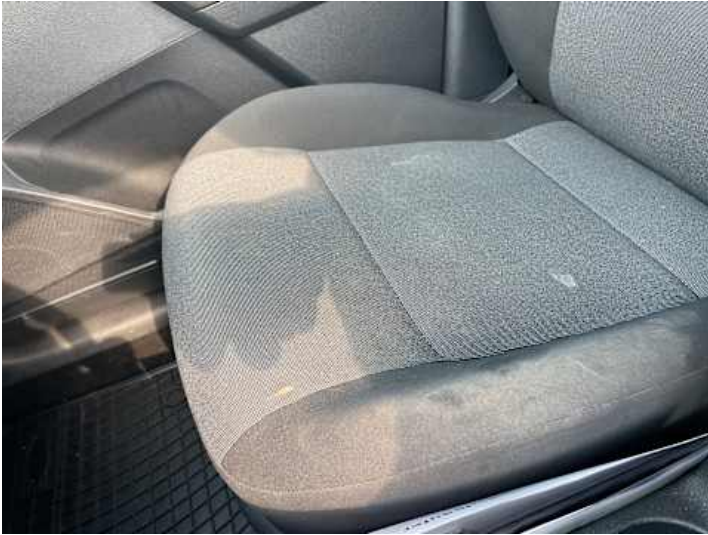
Innenraum (Diverse Schäden)

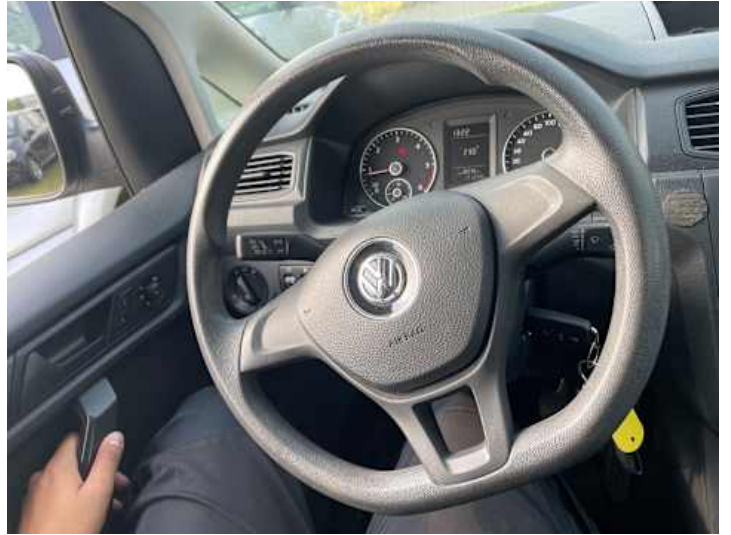
Innenraum (Diverse Schäden)

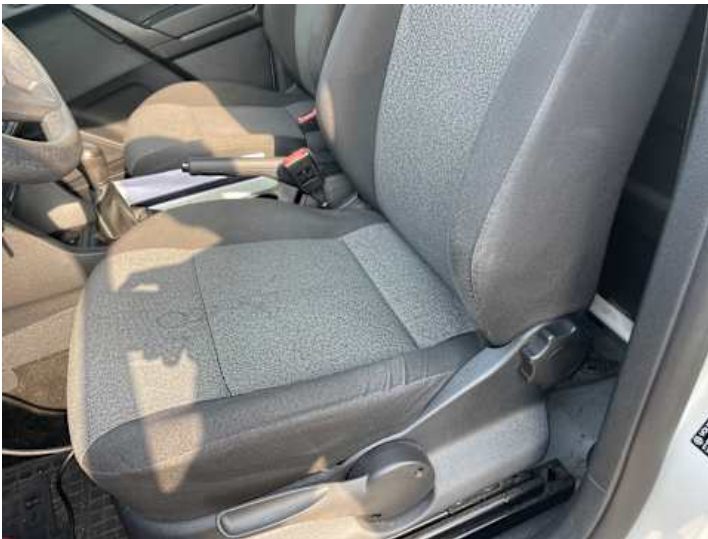
Innenraum (Diverse Schäden)
