## BMW 316 d Advantage

EZ 07/2019 | Kombi | Diesel | Automatikgetriebe | 136.816km  
Besteuerung: Differenzbesteuert (§25a UStG)  
Fahrzeugstandort: 91\*\*\*  
Fahrzeug aufgenommen am: 31.07.2026

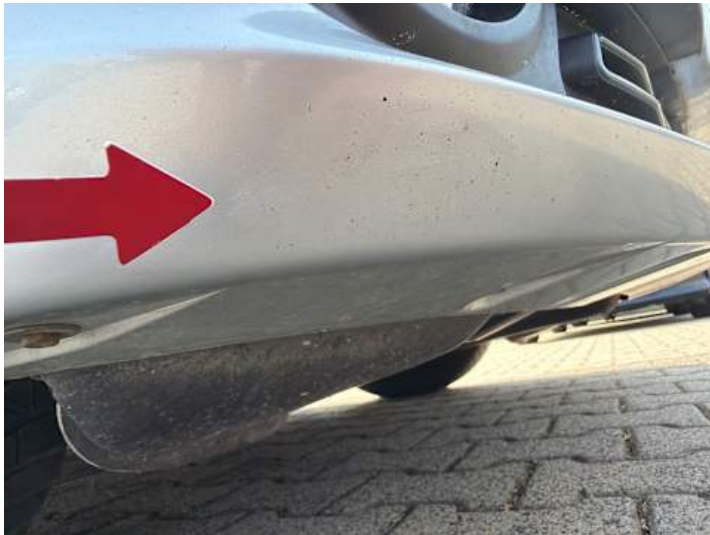
Stoßstange vorne (Kratzer)

Heckklappe beim öffnen Geräusche prüfen, Reifensatz (Winter-Radsatz) - unter Mindestprofiltiefe - erneuern, Reifensatz (Sommer-Radsatz) - Altersgrenze erreicht-nach Vorgabe ern., Innenraum - Aufbereitung, Stoßfänger vorne - zerkratzt - Lackieren, Stoßdämpfer hinten rechts Ölverlust erneuern, Verteilergetriebe hinten Ölfeucht prüfen, Stoßdämpfer Manschette vorne LI gerissen erneuern, Tür vorne rechts - Einstieg - Gebrauchsspuren, Stoßfänger hinten - Kratzer - Gebrauchsspur, Tür vorne links - zerkratzt - smart Repair, Motor Ölverlust Turboschlauch prüfen

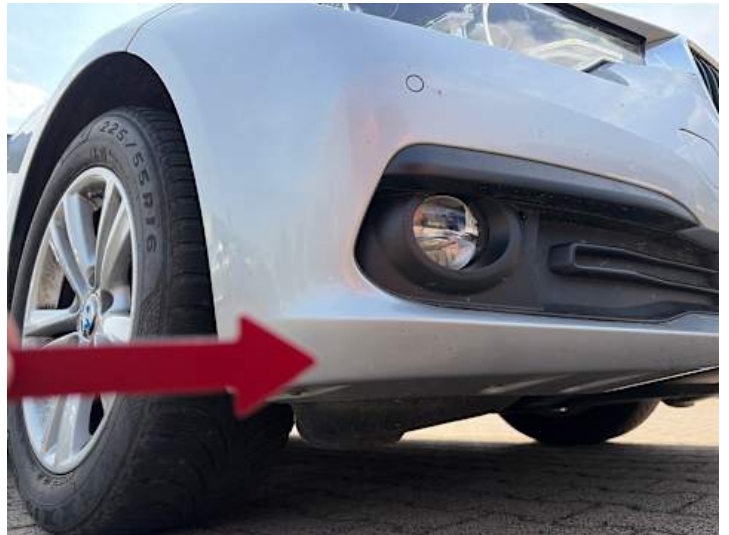
Stoßstange vorne (Kratzer)

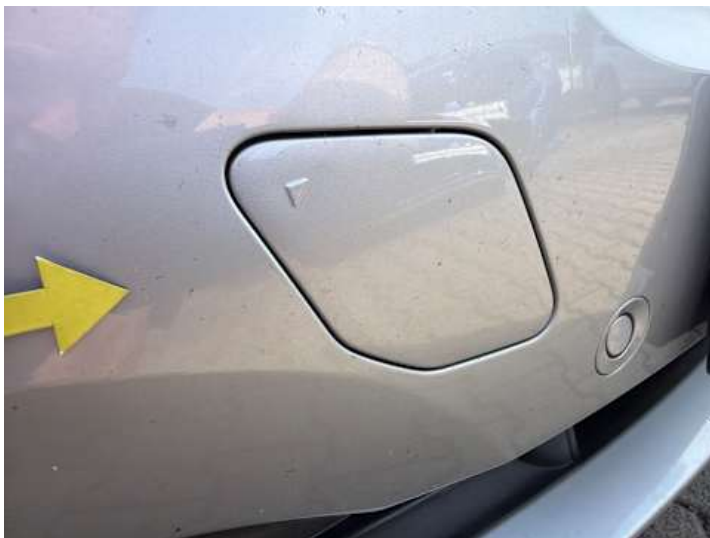
Stoßstange vorne (Steinschlag)

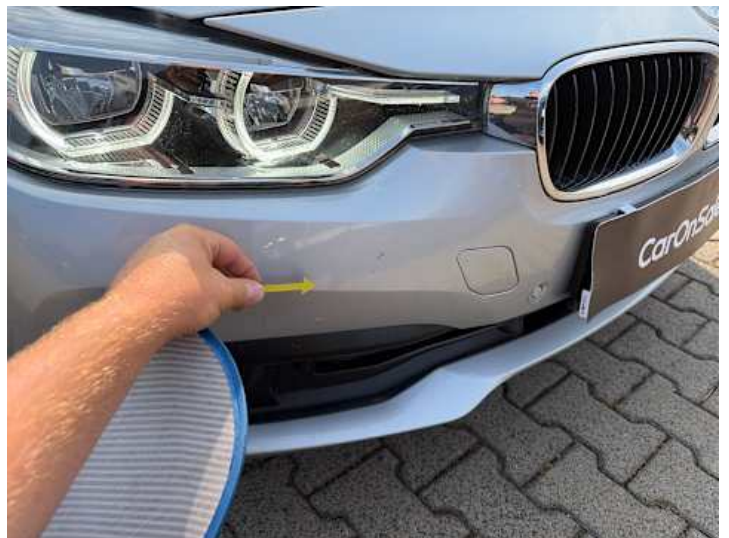
Stoßstange vorne (Steinschlag)

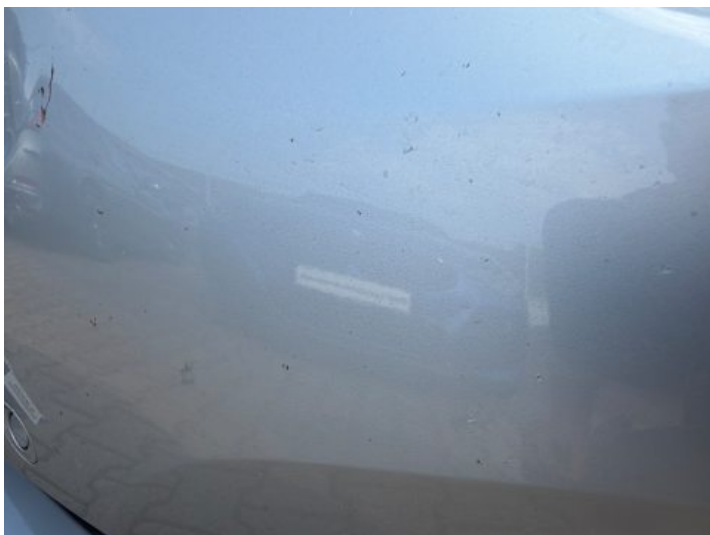
Stoßstange vorne (Steinschlag)

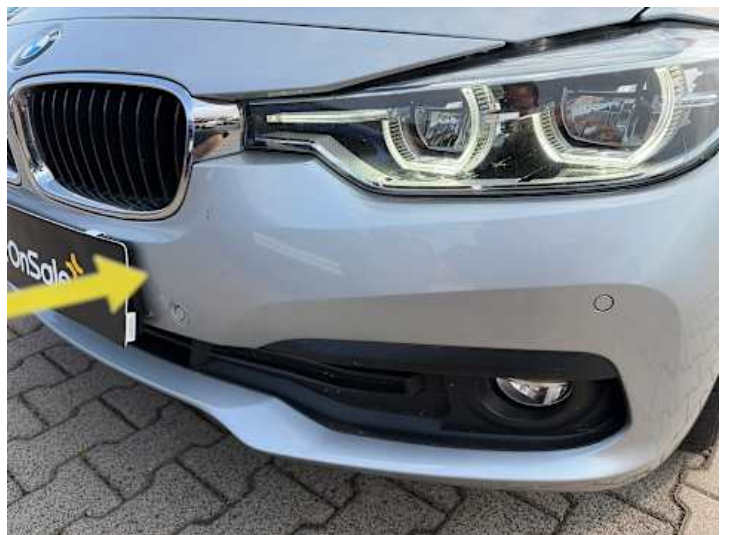
Stoßstange vorne (Steinschlag)

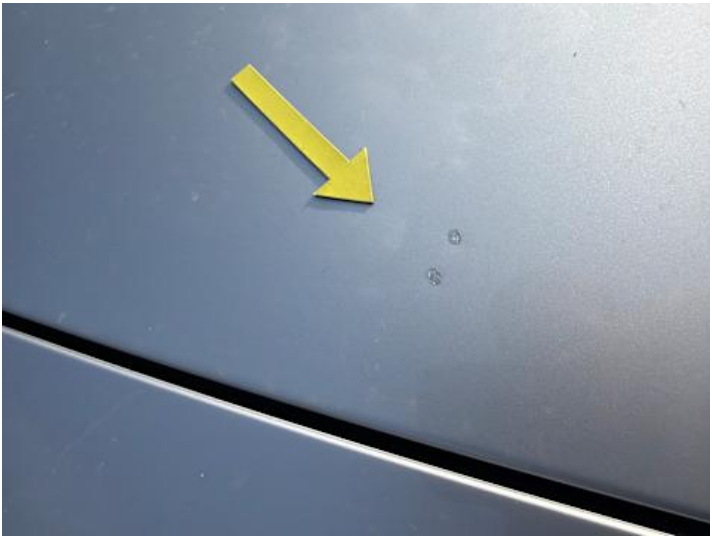
Motorhaube (Steinschlag)

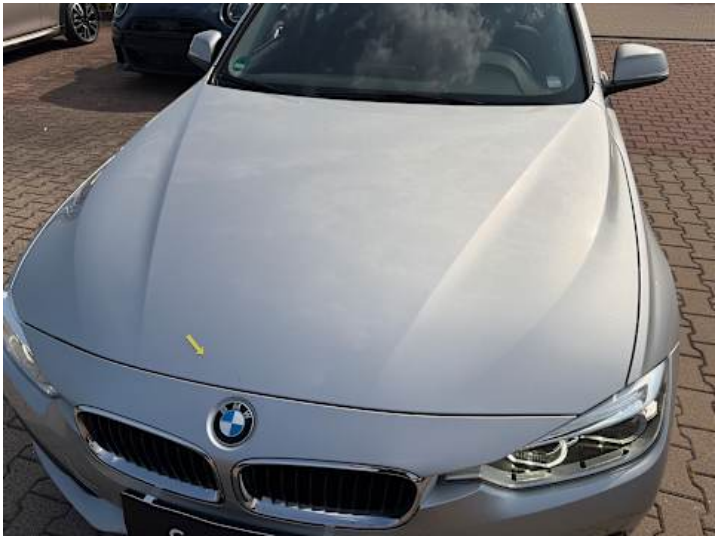
Motorhaube (Steinschlag)

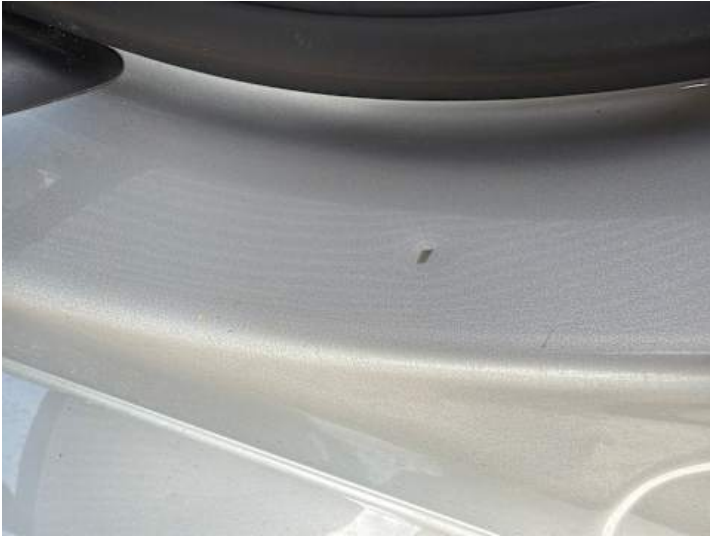
Fahrtür (Kratzer, Delle)

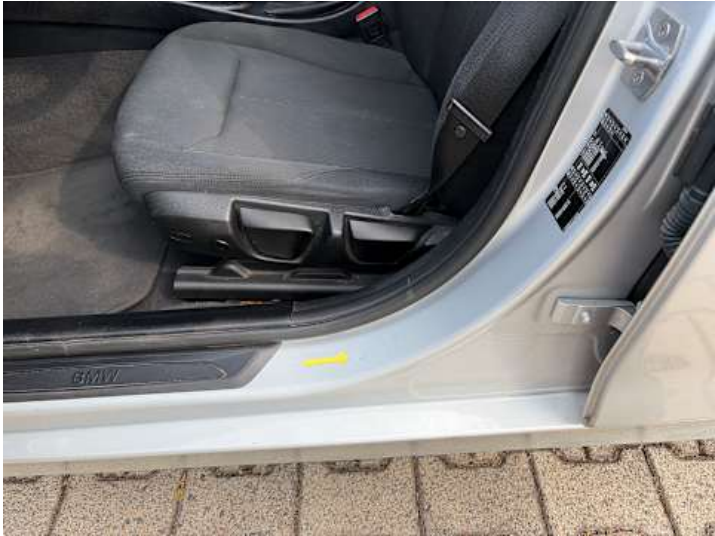
Fahrtür (Kratzer, Delle)

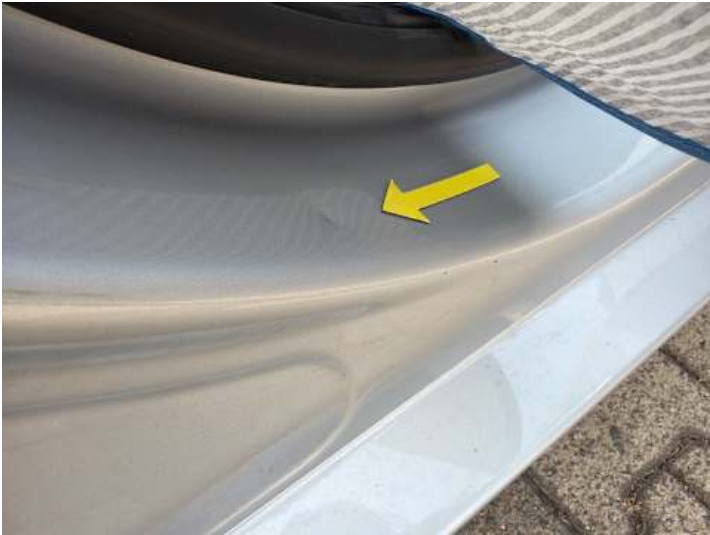
Beifahrtür (Delle, Kratzer)

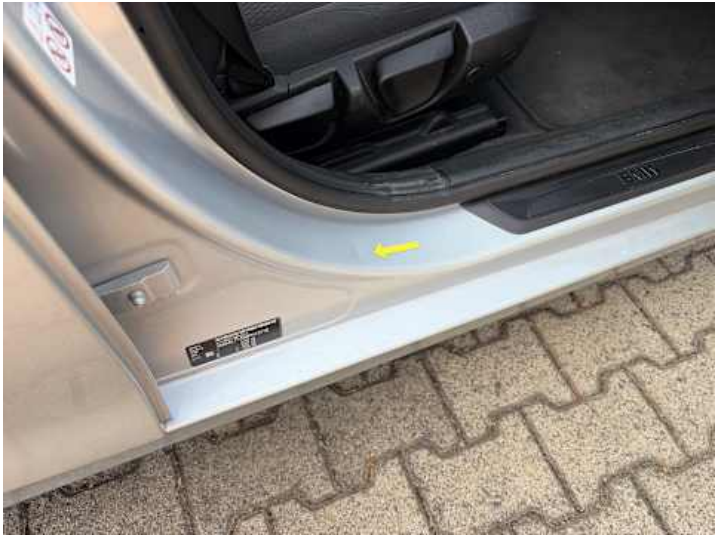
Beifahrtür (Delle, Kratzer)

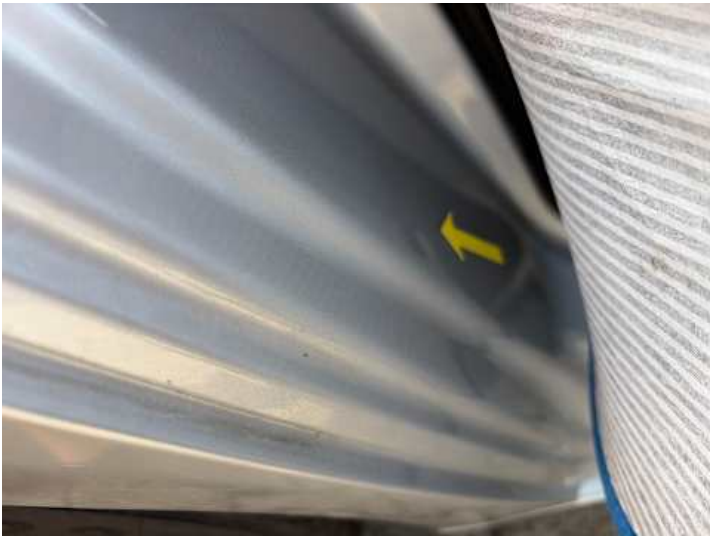
Türe hinten rechts (Delle)

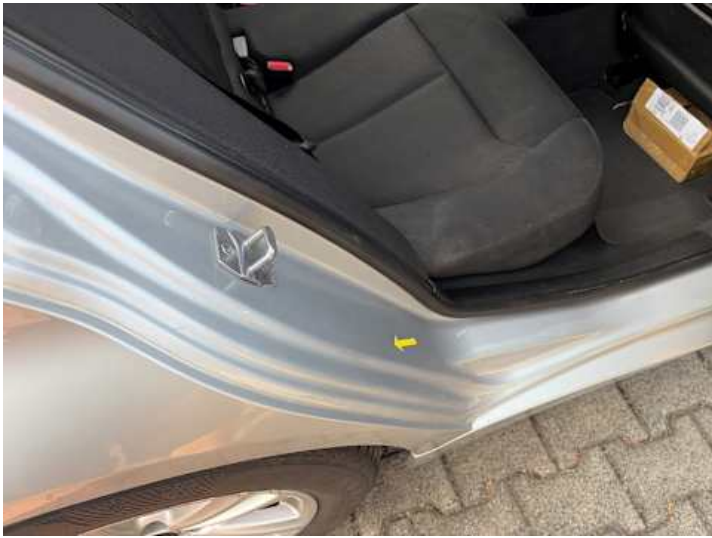
Türe hinten rechts (Delle)

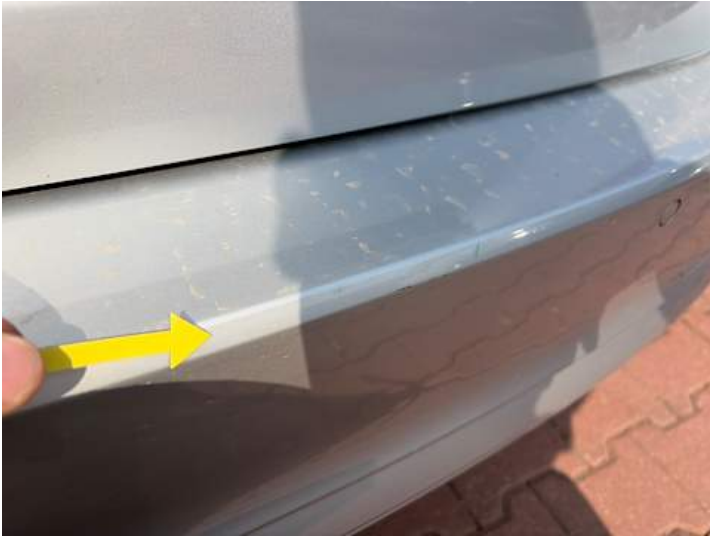
Stoßstange hinten (Kratzer)

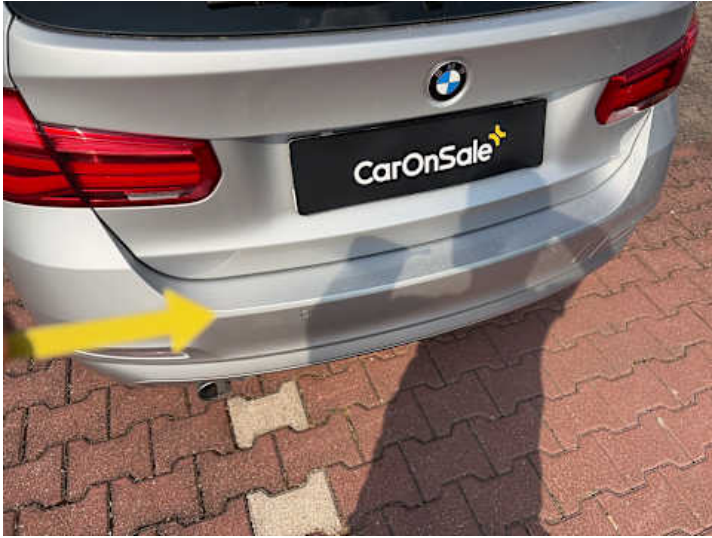
Stoßstange hinten (Kratzer)

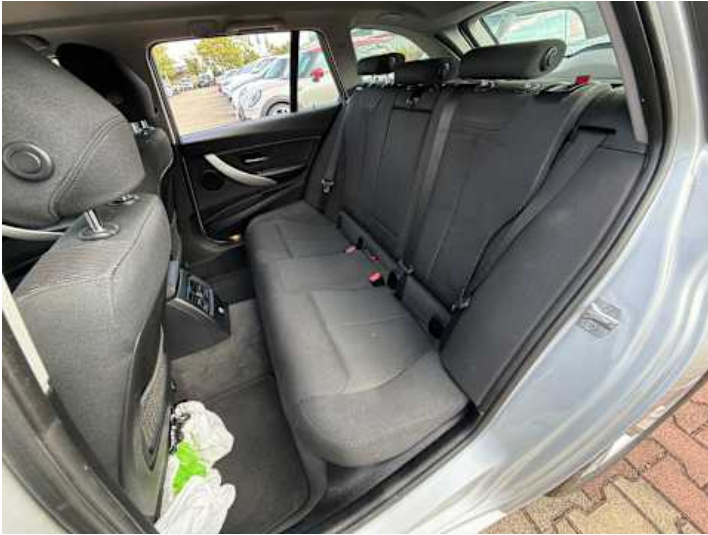
Innenraum (Verschleiß)

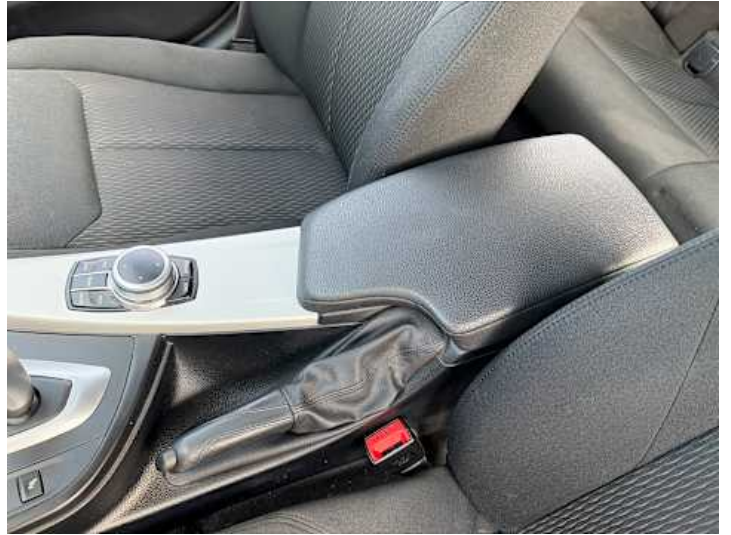
Innenraum (Verschleiß)

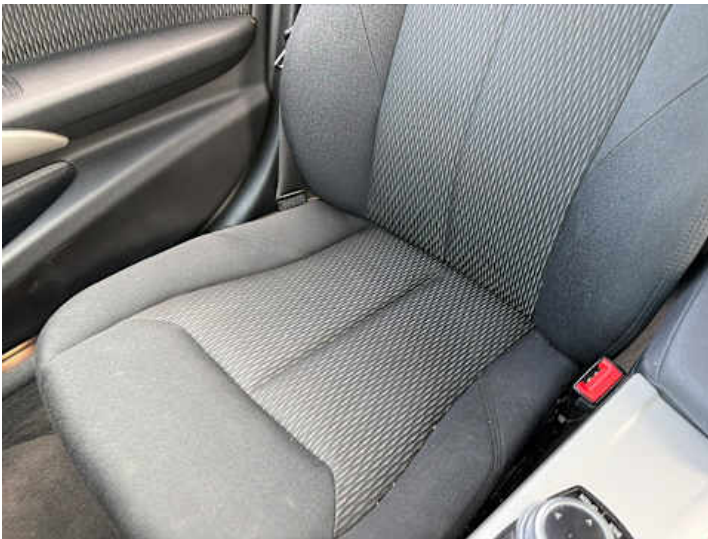
Innenraum (Verschleiß)

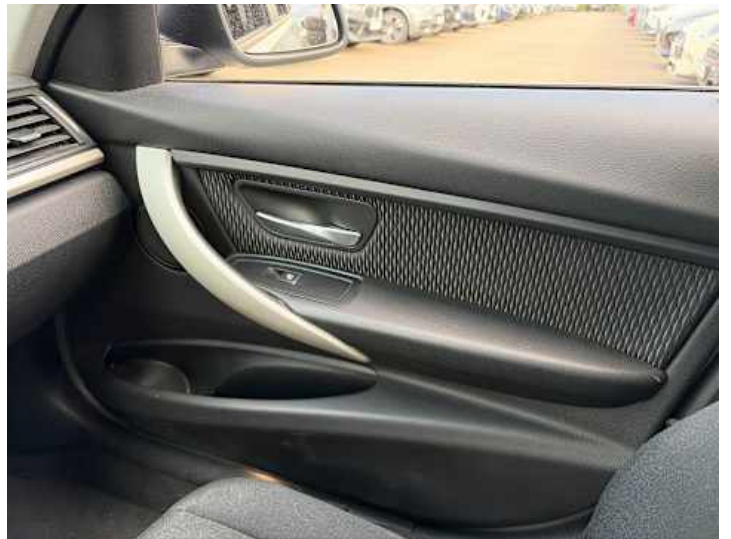
Innenraum (Verschleiß)

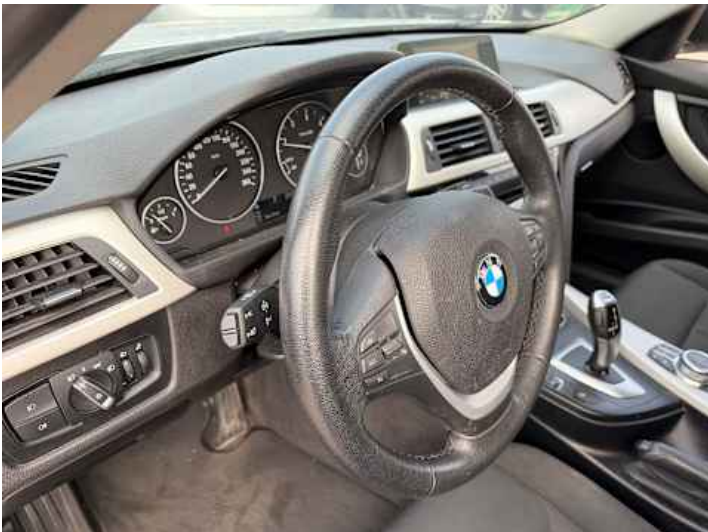
Innenraum (Verschleiß)

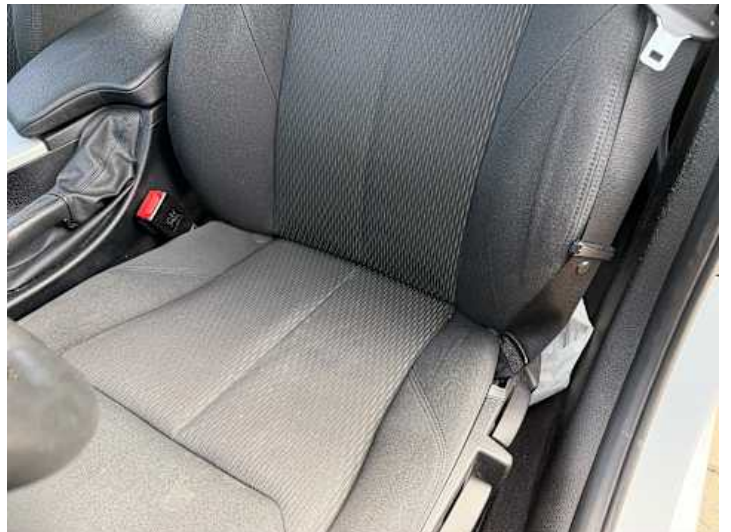
Innenraum (Verschleiß)

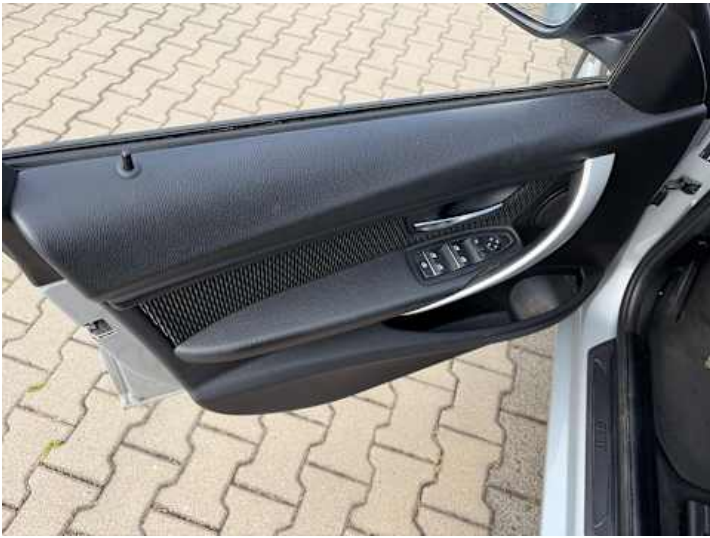
Innenraum (Verschleiß)

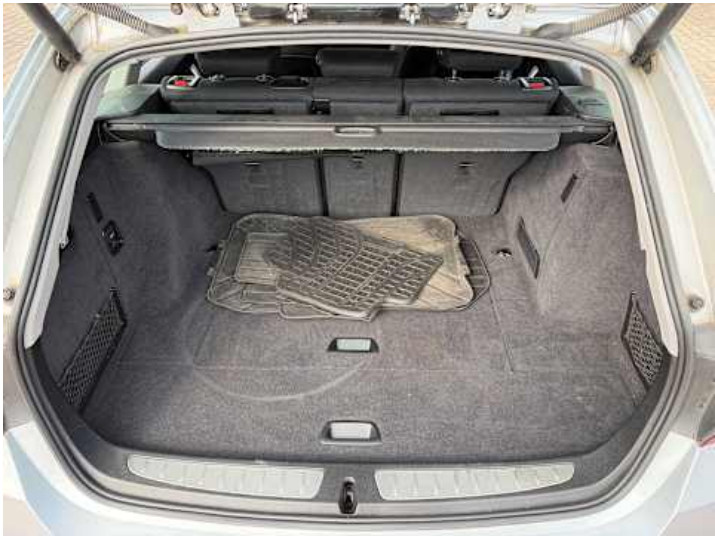
Innenraum (Verschleiß)
