MAXUS EDELVER 9 KASTEN (08.2021->) L2H2 3,5T 150 KW ELEKTROMOTOR 150 KW (CONT. 70 KW) KASTEN HOCHRAUM STANDARD

VIN: LSH14J7C4NA126684

Bewertungsdetails

Bewertungsort  
AKB Schöneck

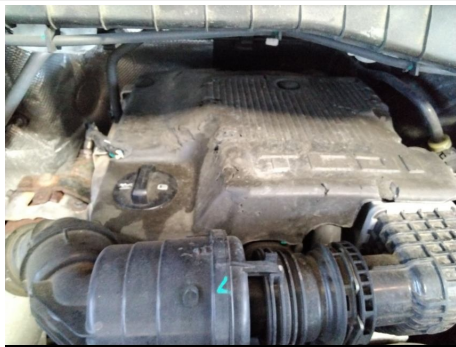
| # | Element | Defekt | Korrektur |
|---|---|---|---|
| 001 | Motorabdeckung / - | Kratzer | Ersetzen |

Motorabdeckung / - / Kratzer

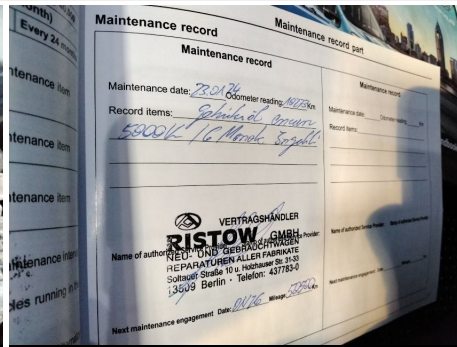
| # | Element | Defekt | Korrektur |
|---|---|---|---|
| 002 | Warnleuchte Inspektion | Fehlt | Ausführen |

Warnleuchte Inspektion / Fehlt

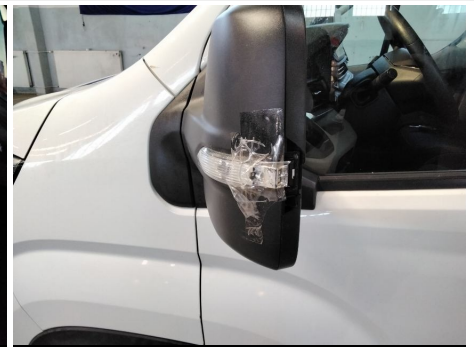
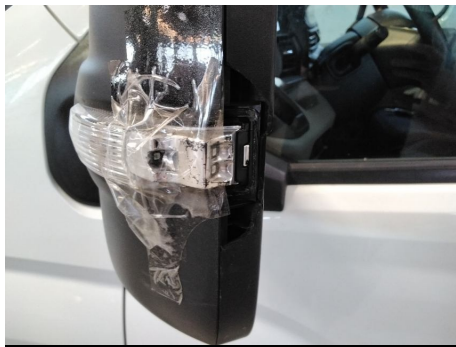
| # | Element | Defekt | Korrektur |
|---|---|---|---|
| 003 | Außenspiegelkappe / Vorne Links | Gebrochen | Ersetzen |

Außenspiegelkappe / Vorne Links / Gebrochen

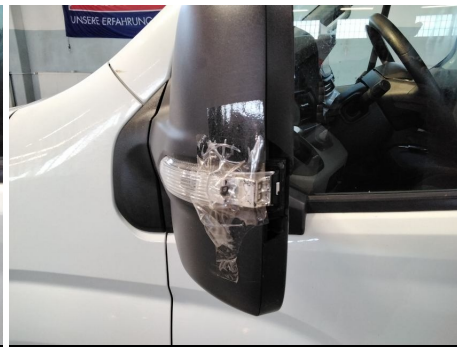
| 004 | Blinker / Vorne Links | Gebrochen | Ersetzen |

Blinker / Vorne Links / Gebrochen

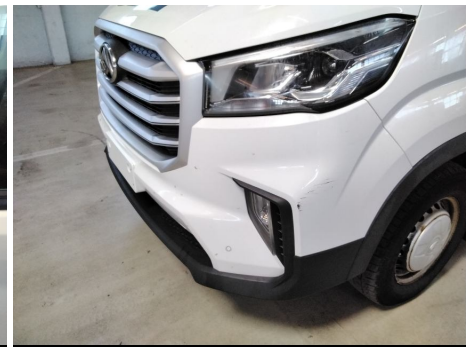
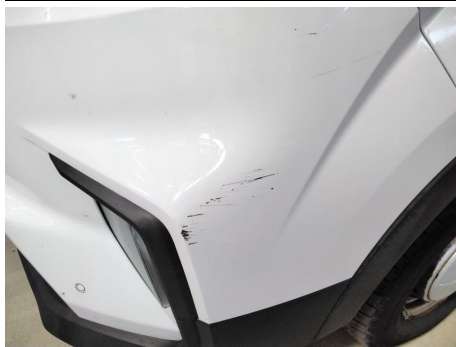
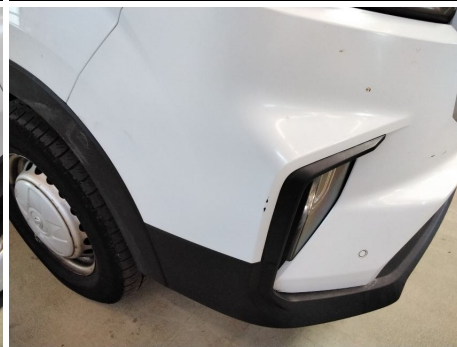
| 005 | Stoßfänger / Vorne<br>Lackiert : Ja | Kratzer | Lackieren |

Stoßfänger / Vorne / Kratzer

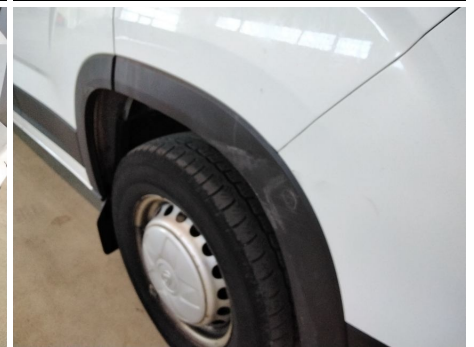
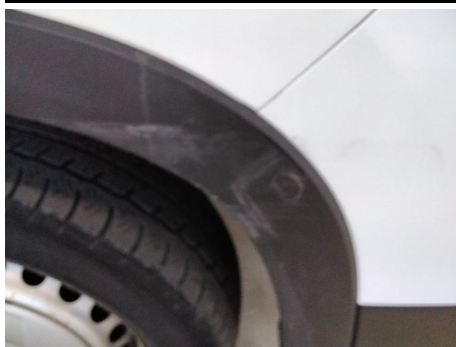
| 006 | Kotflügelzierleiste / Vorne Rechts | Kratzer | Ersetzen |

Kotflügelzierleiste / Vorne Rechts / Kratzer

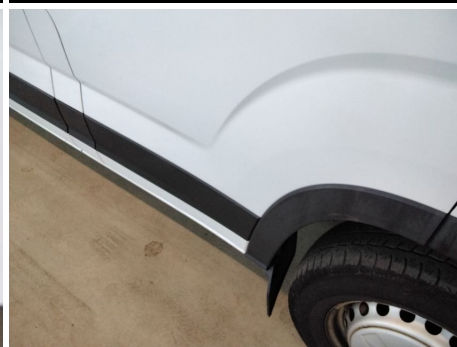
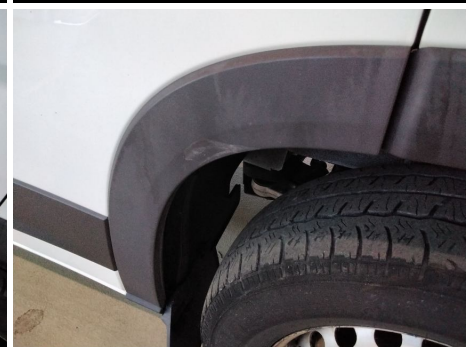
| 007 | Türzierleiste / Vorne Rechts | Kratzer | Ersetzen |

Türzierleiste / Vorne Rechts / Kratzer

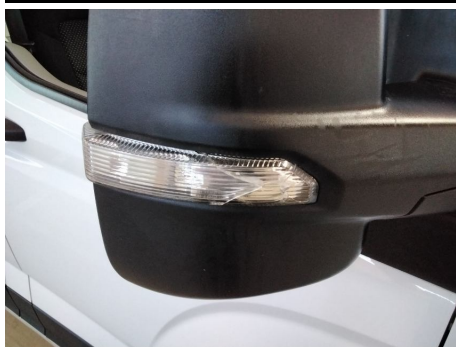
| 008 | Blinker / Vorne Rechts | Gebrochen | Ersetzen |

Blinker / Vorne Rechts / Gebrochen

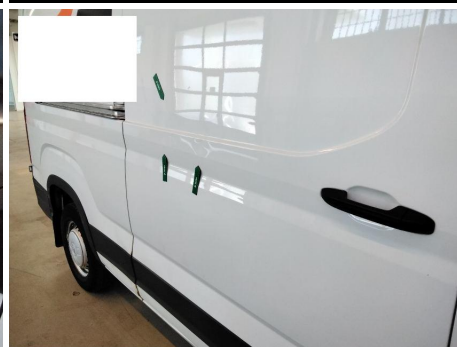
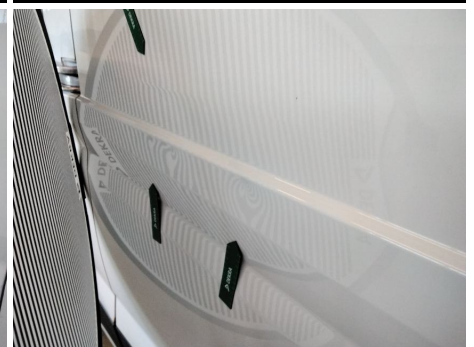
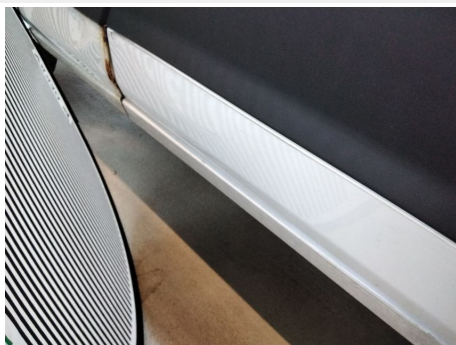
| 009 | Tür / Rechts | Delle | Reparieren |

Tür / Rechts / Delle

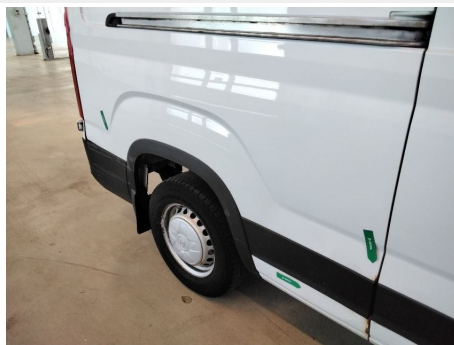
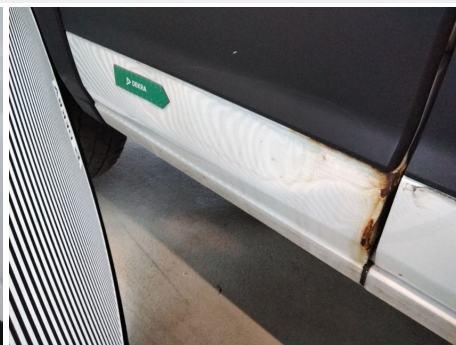
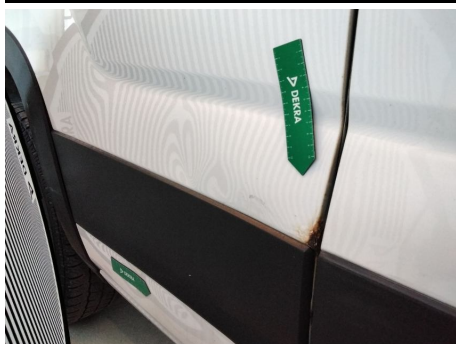
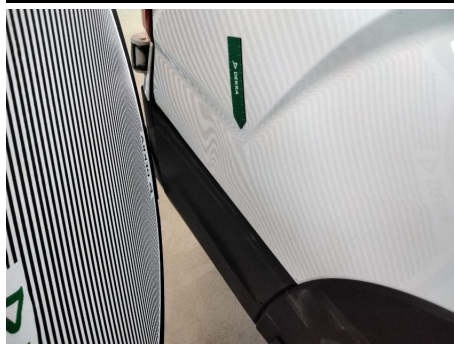
| 010 | Seitenwand / Hinten Rechts | Rost | Reparieren |

Seitenwand / Hinten Rechts / Rost

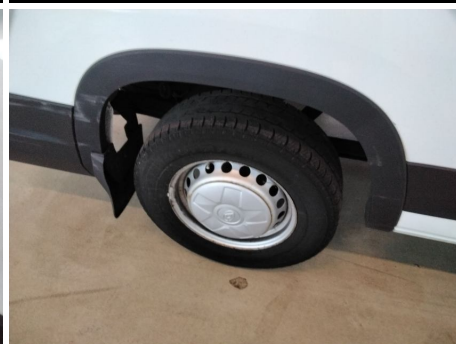
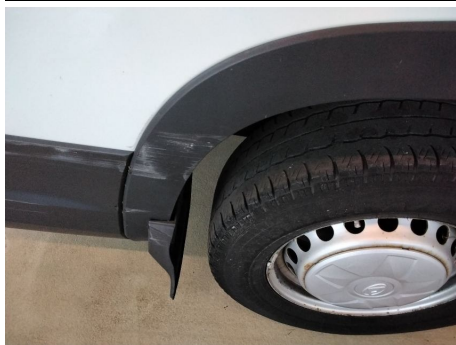
| 011 | Kotflügelzierleiste / Hinten Rechts | Kratzer | Ersetzen |

Kotflügelzierleiste / Hinten Rechts / Kratzer

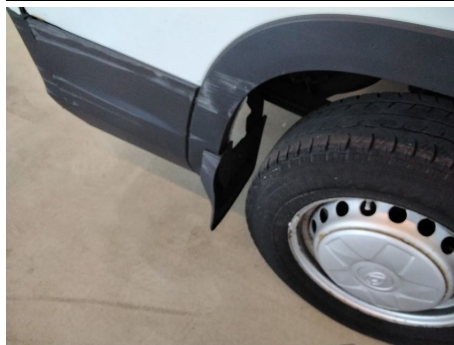
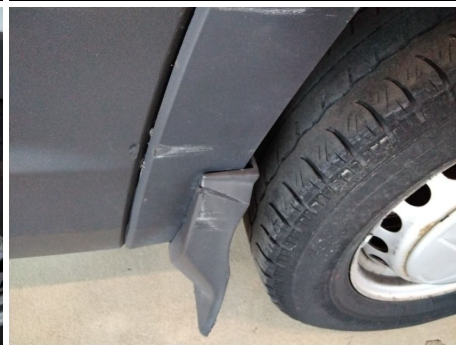
| 012 | Schmutzfänger / Hinten Rechts | Kratzer | Ersetzen |

Schmutzfänger / Hinten Rechts / Kratzer

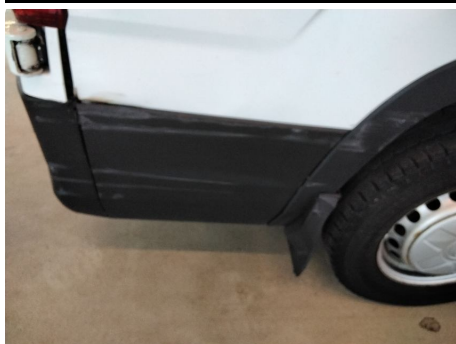
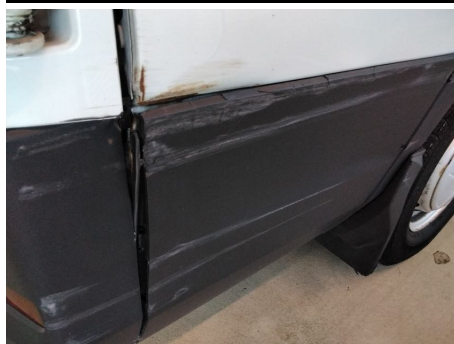
| 013 | Zierleiste Seitenwand / Hinten Rechts | Kratzer | Ersetzen |

Zierleiste Seitenwand / Hinten Rechts / Kratzer

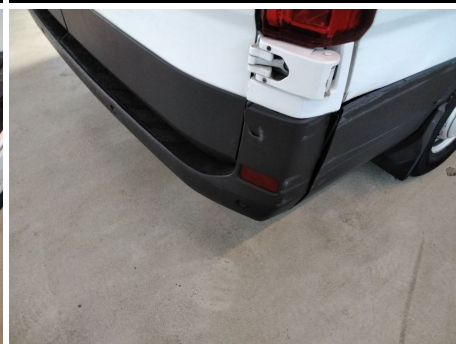
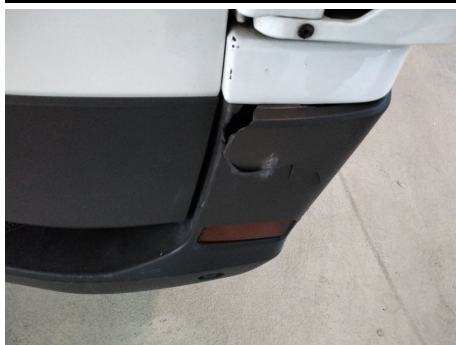
| 014 | Stoßfänger / Hinten | Gebrochen | Ersetzen |

Stoßfänger / Hinten / Gebrochen

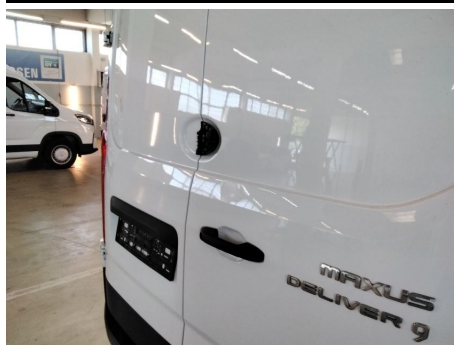
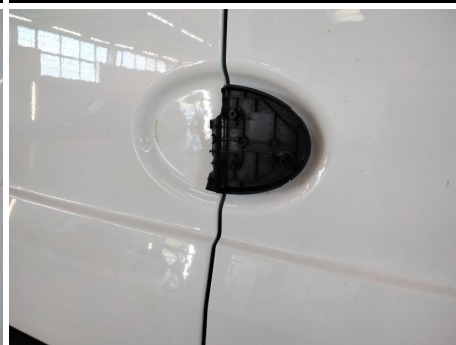
| 015 | Logo Heckklappe / Kofferraumtür / Hinten | Gebrochen | Ersetzen |

Logo Heckklappe / Kofferraumtür / Hinten / Gebrochen

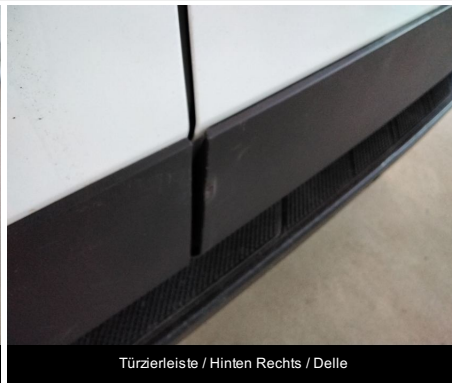
| 016 | Türzierleiste / Hinten Rechts | Delle | Ersetzen |

Türzierleiste / Hinten Rechts / Delle

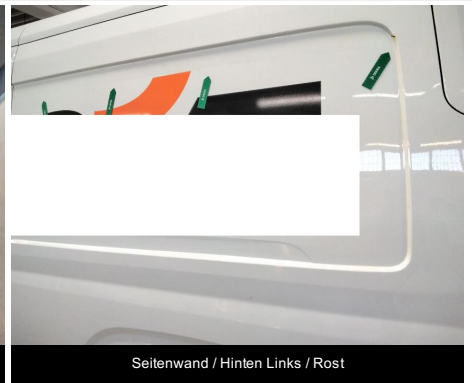
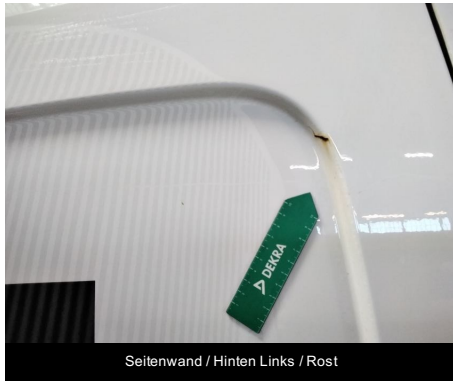
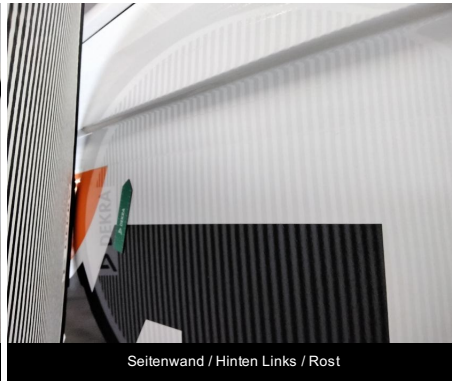
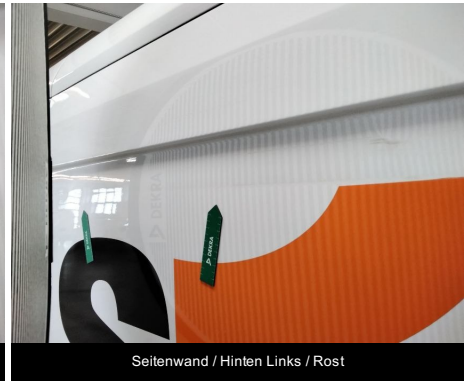
Seitenwand / Hinten Links

Rost

Seitenwand / Hinten Links / Rost

Reparieren

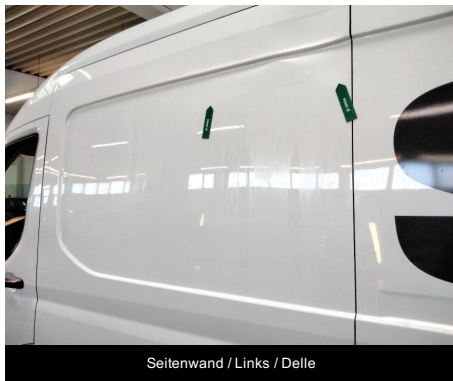
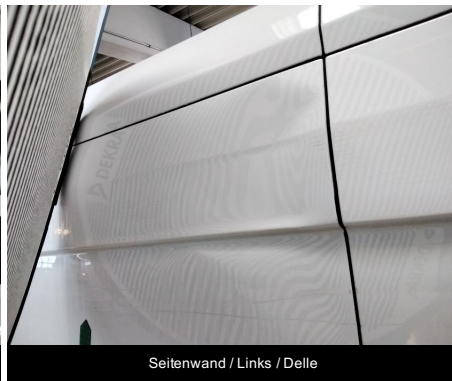
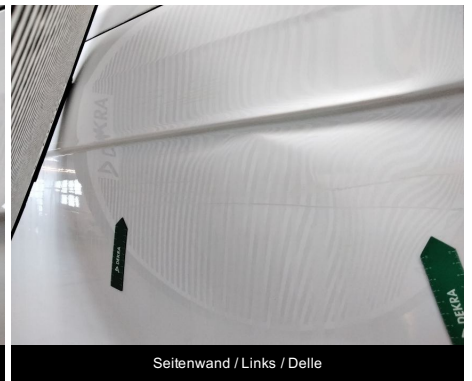
Seitenwand / Links

Delle

Seitenwand / Links / Delle

Reparieren

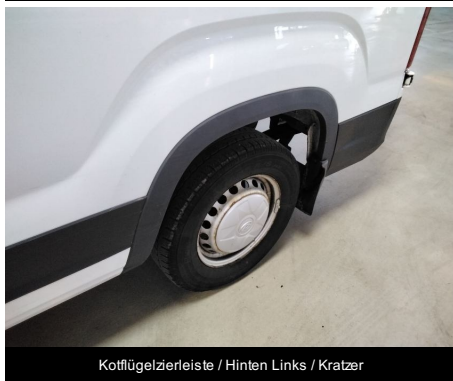
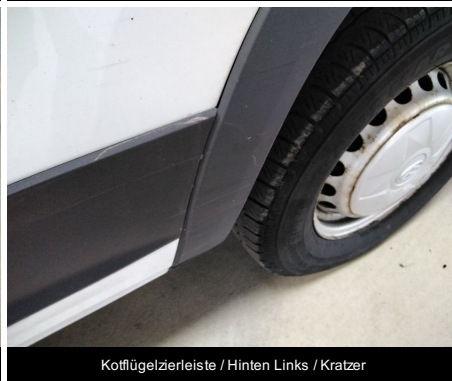
Kotflügelzierleiste / Hinten Links

Kratzer

Kotflügelzierleiste / Hinten Links / Kratzer

Ersetzen

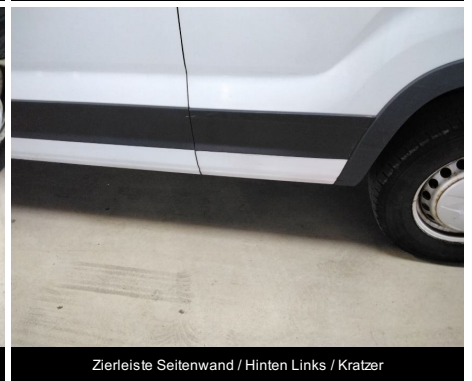
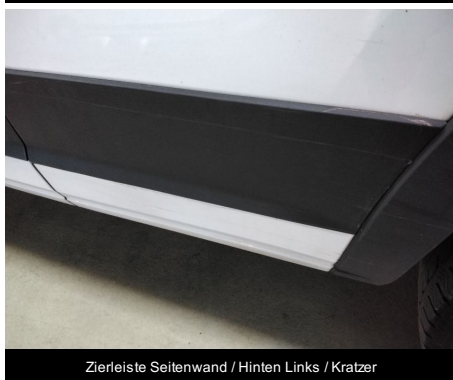
Zierleiste Seitenwand / Hinten Links

Kratzer

Zierleiste Seitenwand / Hinten Links / Kratzer

Ersetzen

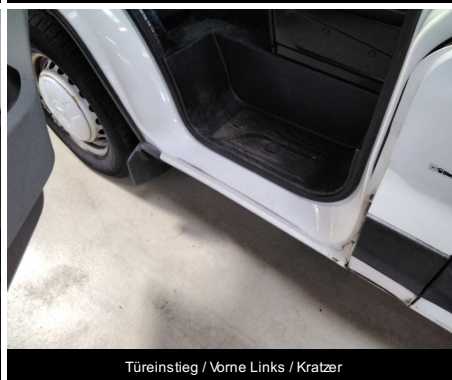
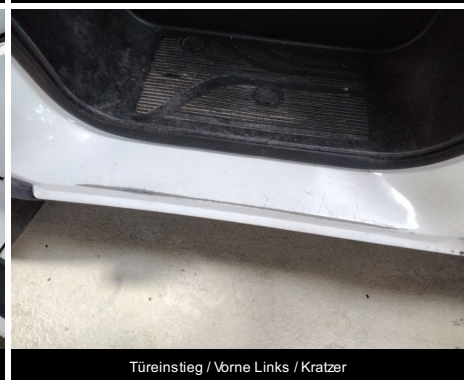
Türeinstieg / Vorne Links

Kratzer

Türeinstieg / Vorne Links / Kratzer

Lackieren
