## Honda Civic Lifestyle

EZ 11/2016 | Kombi | Diesel | Schaltgetriebe | 131.422km

Fahrzeug aufgenommen am: 27.07.2026

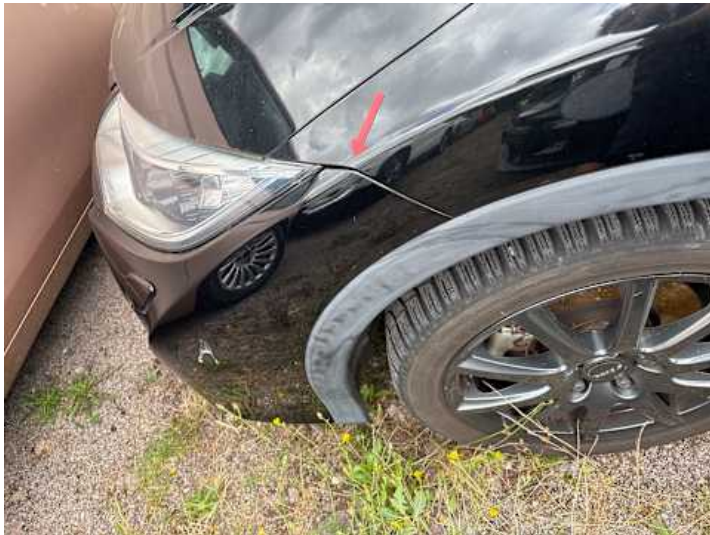
Stoßstange vorne (Spaltmaße ungenau)

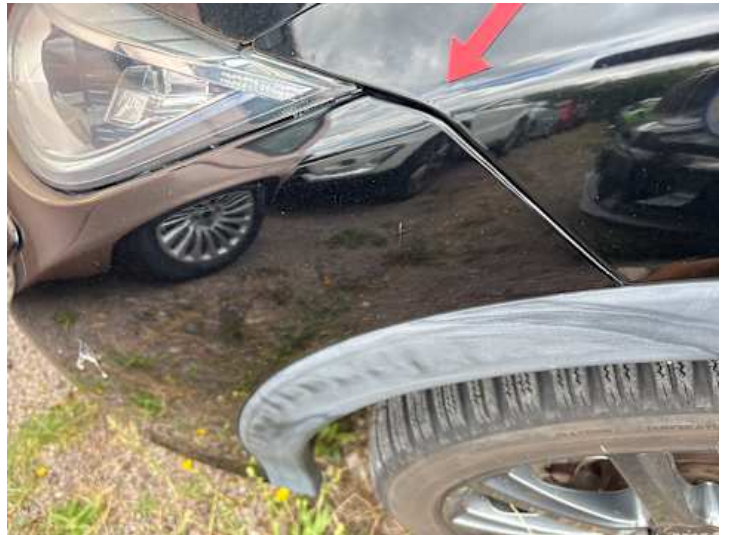
Stoßstange vorne (Spaltmaße ungenau)

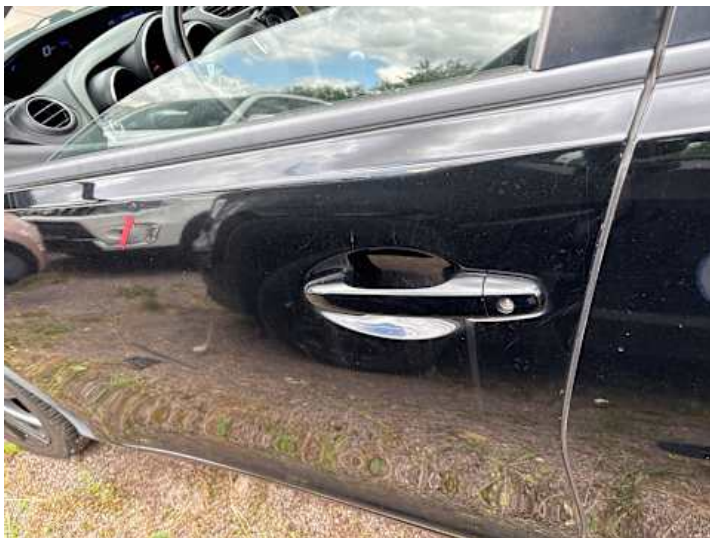
| Fahrzeugteil | Lackschichtdicke (in µm) | Fahrzeugteil | Lackschichtdicke (in µm) |
|---|---|---|---|
| Fahrertür | 300 | Beifahrertür | 110 |

Fahrtür (Kratzer, Delle)

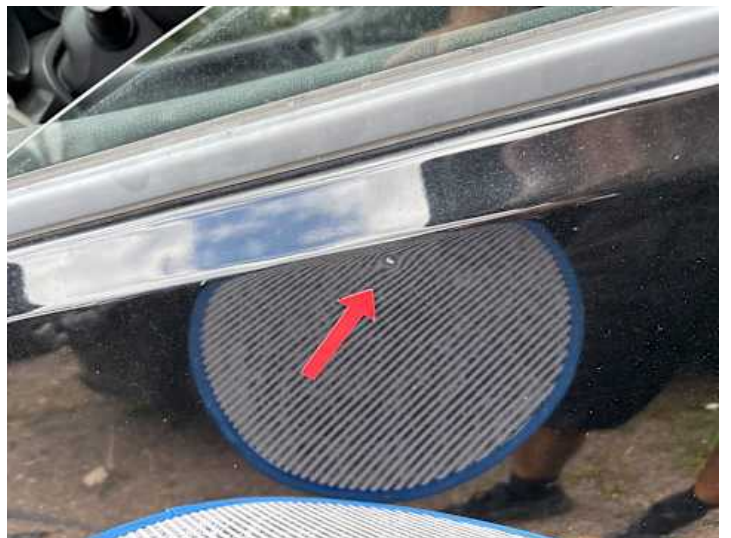
Fahrtür (Kratzer, Delle)

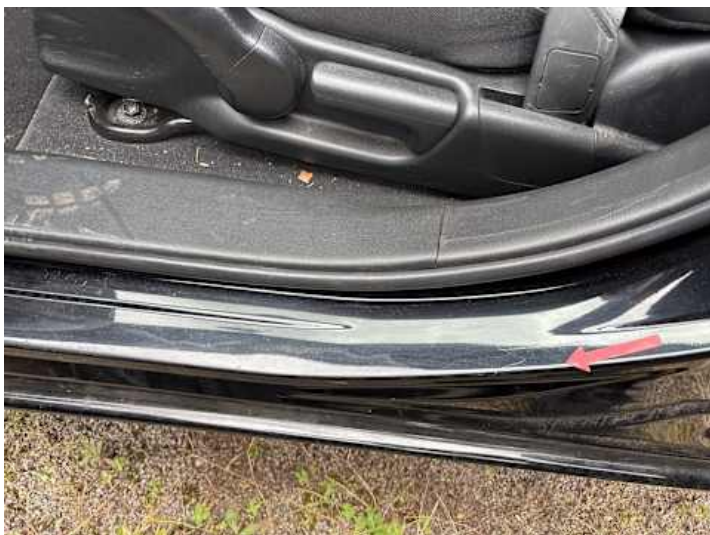
Fahrtür (Kratzer)

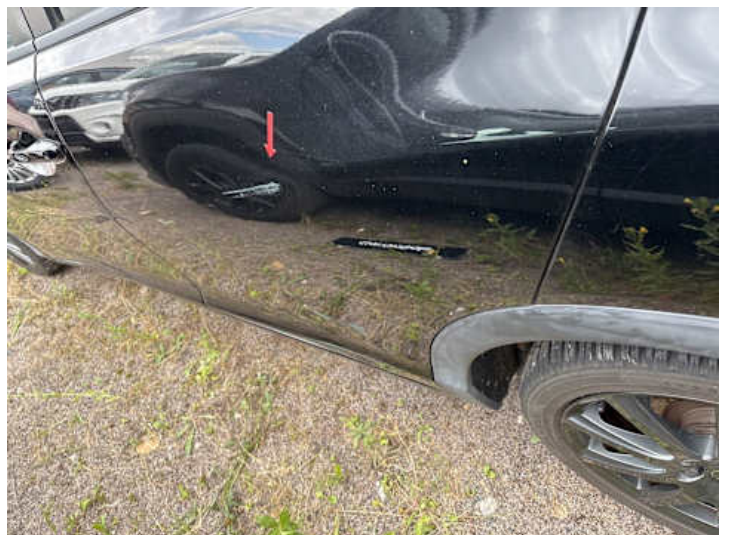
| Fahrzeugteil | Lackschichtdicke (in µm) | Fahrzeugteil | Lackschichtdicke (in µm) |
|---|---|---|---|
| Türe hinten links | 185 | Türe hinten rechts | 110 |

Türe hinten links (Kratzer, Delle)

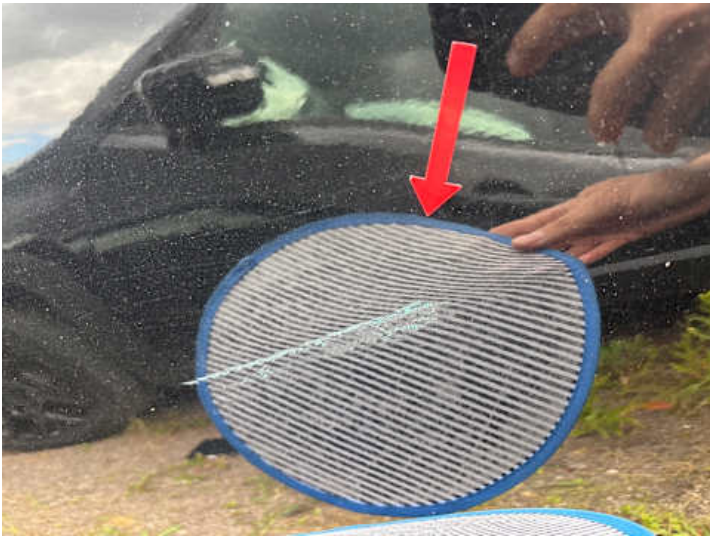
Türe hinten links (Kratzer, Delle)

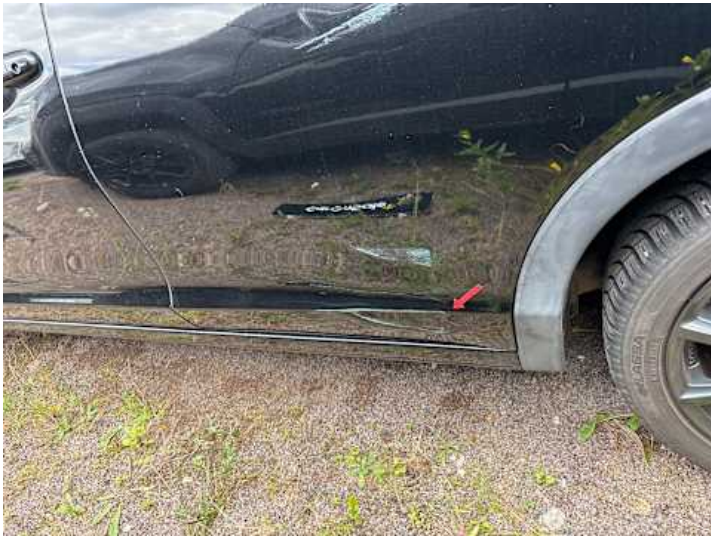
Türe hinten links (Kratzer, Delle)

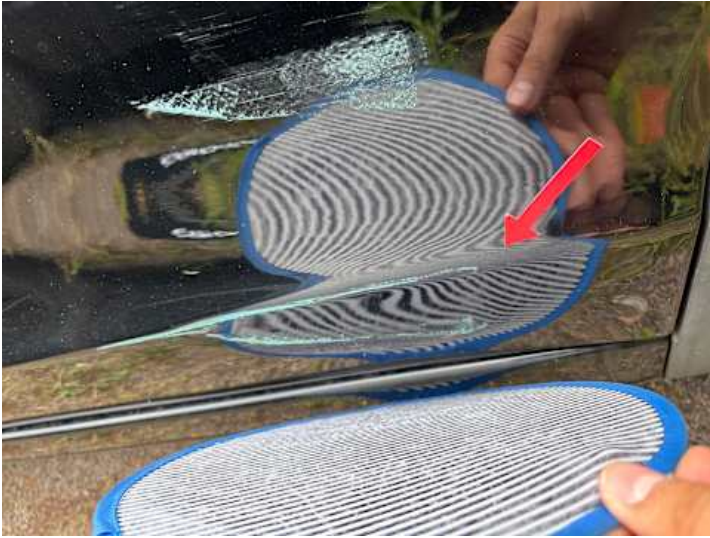
Türe hinten links (Kratzer, Delle)

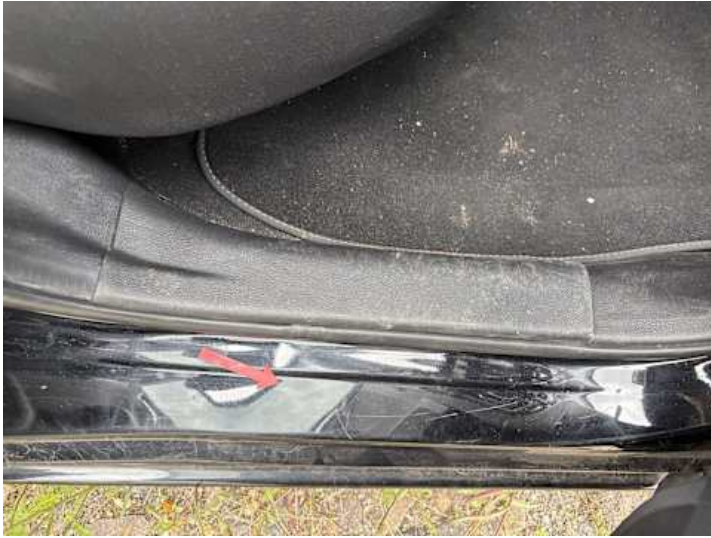
Türe hinten rechts (Kratzer)

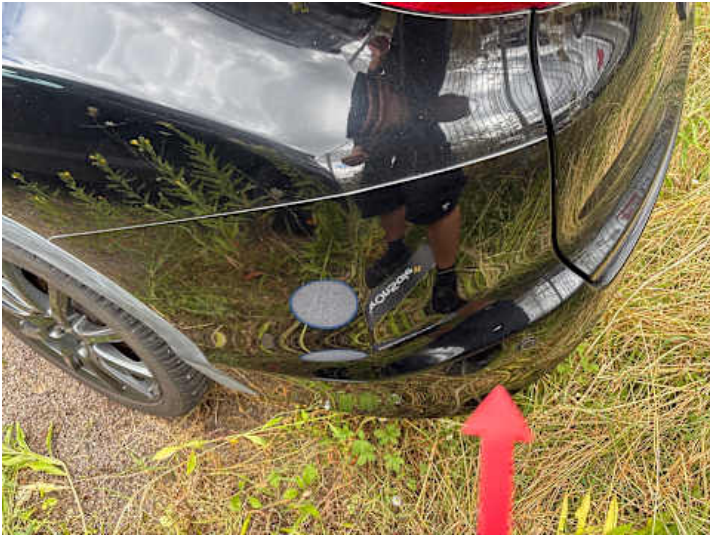
Stoßstange hinten (Kratzer)

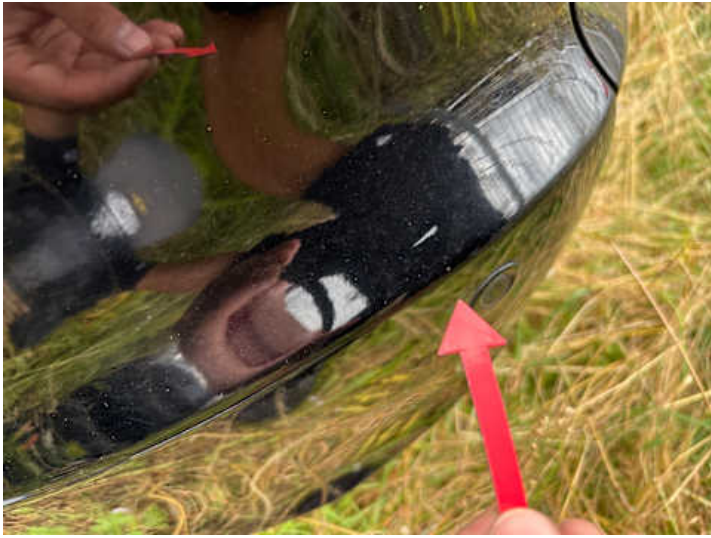
Stoßstange hinten (Kratzer)

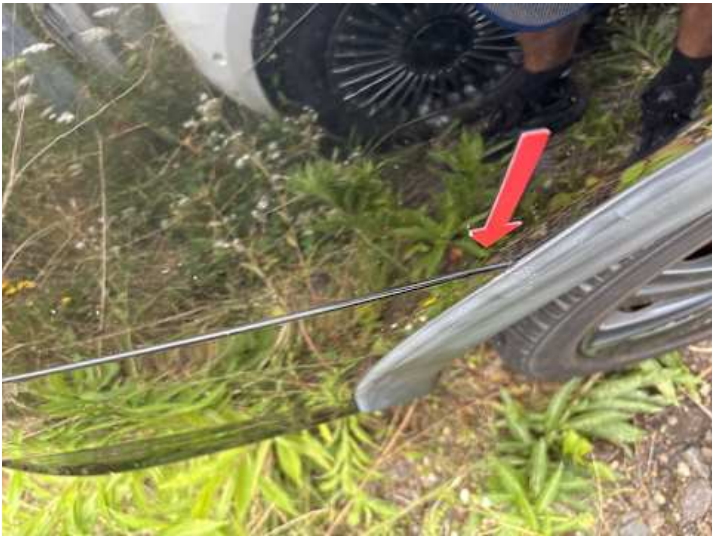
Stoßstange hinten (Spaltmaße ungenau)

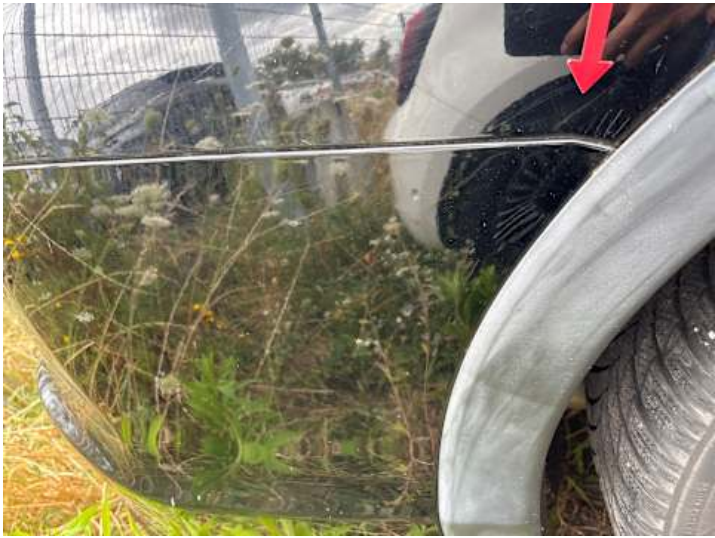
Stoßstange hinten (Spaltmaße ungenau)

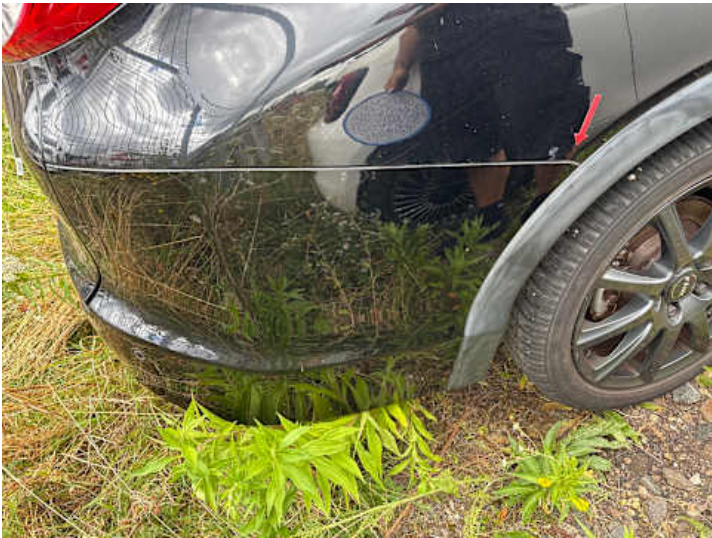
Stoßstange hinten (Spaltmaße ungenau)
