## Skoda Roomster Scout

EZ 04/2008 | Van | Diesel | Schaltgetriebe | 214.519km

Fahrzeug aufgenommen am: 30.07.2026

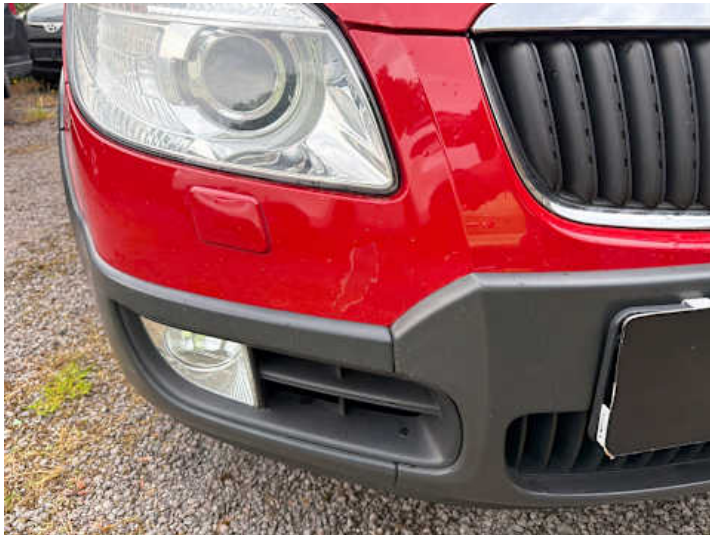
Stoßstange vorne (Lackschaden)

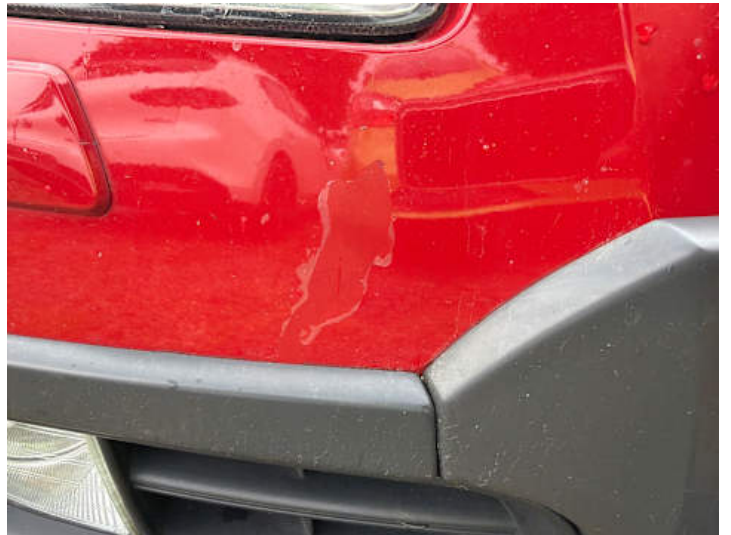
Stoßstange vorne (Lackschaden)

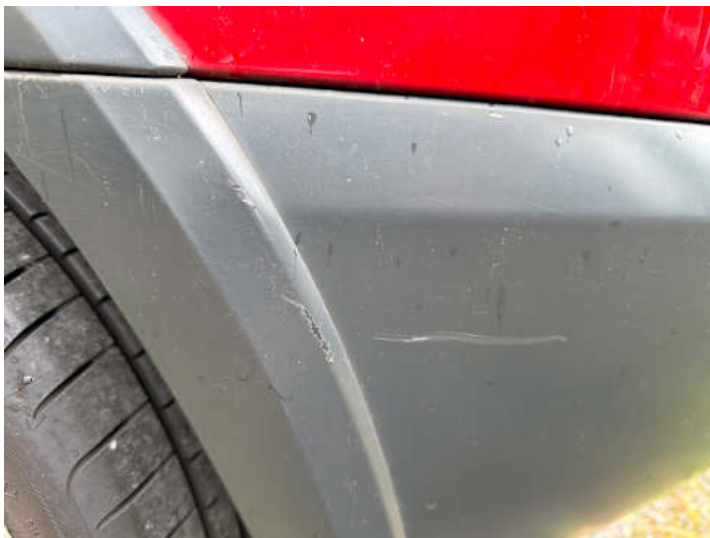
Stoßstange hinten (Verformung, Kratzer, Lackschaden)

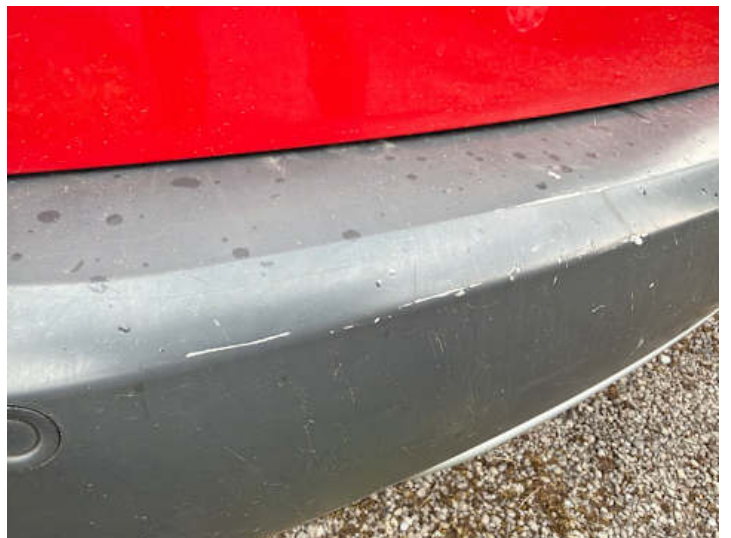
Stoßstange hinten (Verformung, Kratzer, Lackschaden)

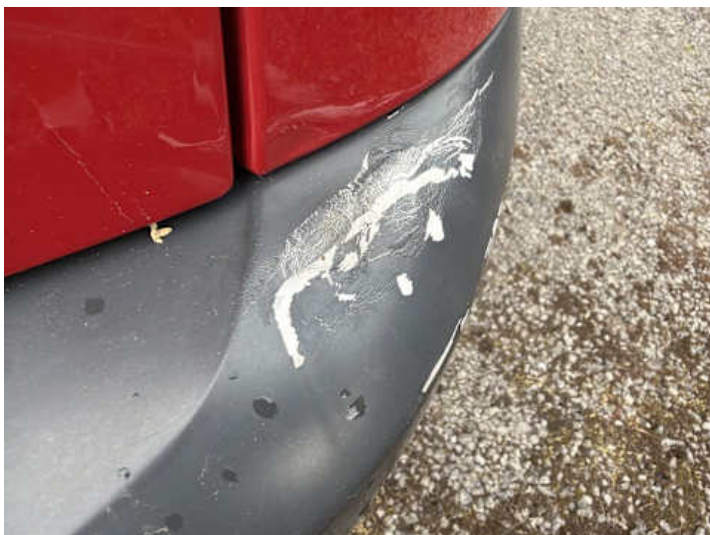
Stoßstange hinten (Verformung, Kratzer, Lackschaden)

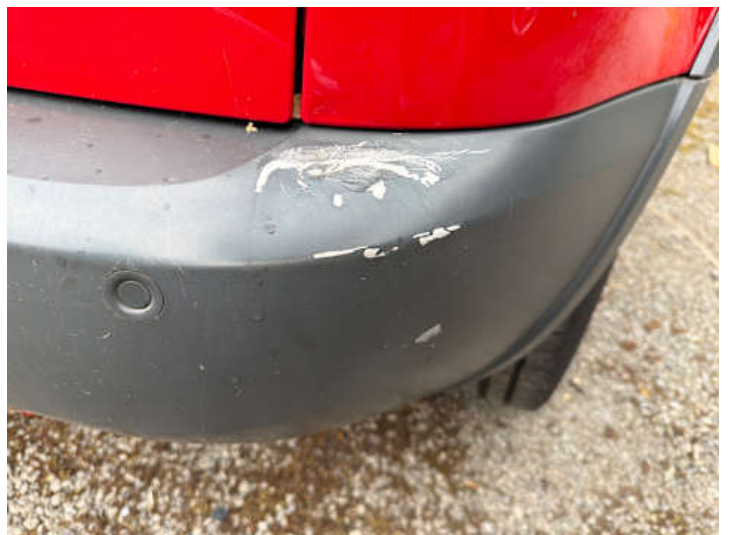
Stoßstange hinten (Verformung, Kratzer, Lackschaden)

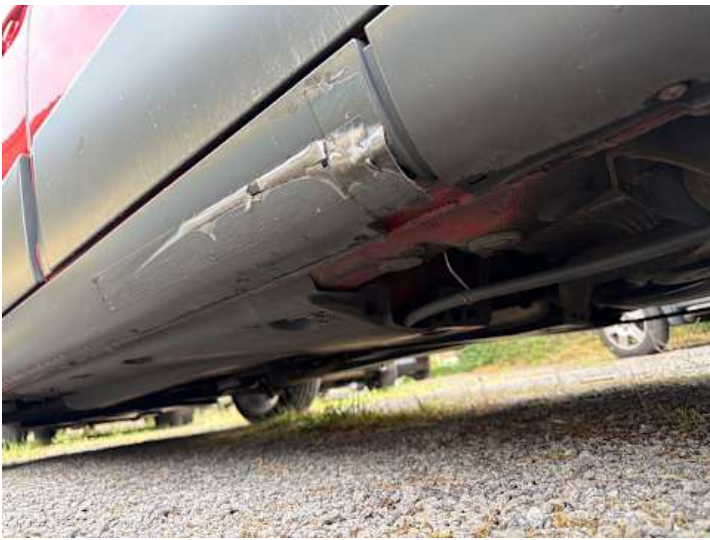
Schweller links (Riss/Bruch)

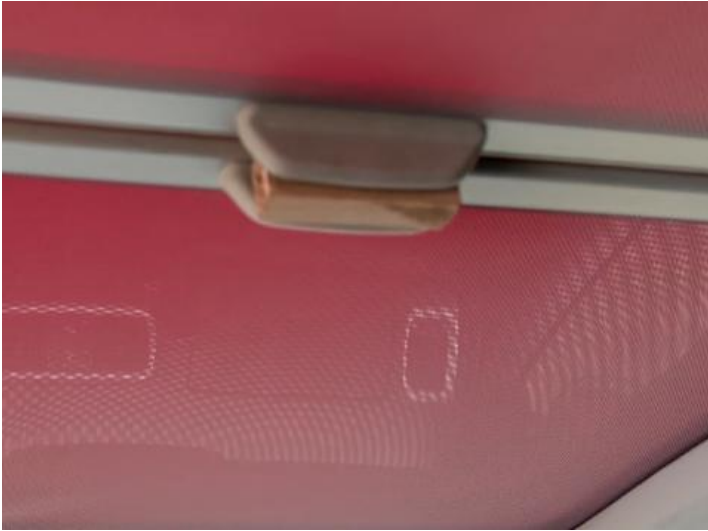
Innenraum (Verschmutzung, Verschleiß, Kratzer, Anderer Schaden): Glasdach Sonnenblende zusammengeklebt mit Holz
