## Volkswagen Crafter 30 L1H1 kurz

EZ 02/2014 | Kastenwagen | Diesel | Schaltgetriebe | 155.732km  
Besteuerung: Regelbesteuert (Deutschland)  
Fahrzeugstandort: 72\*\*\*  
Fahrzeug aufgenommen am: 24.08.2026

# Hinweise zum Zustandsbericht

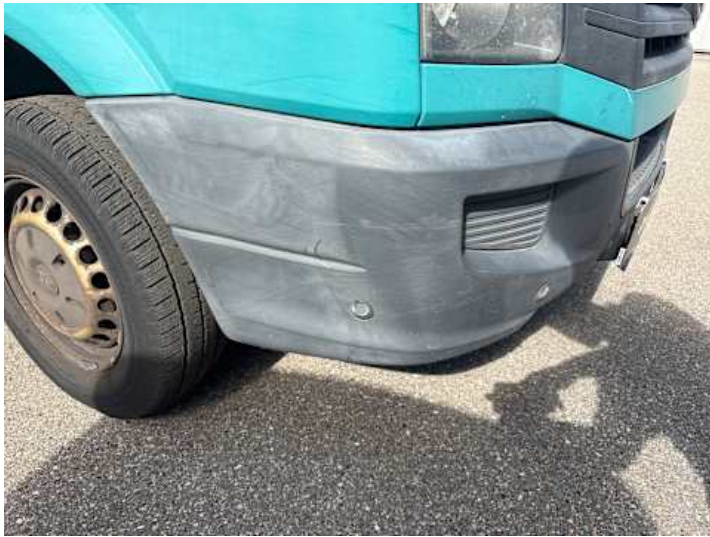
Stoßstange vorne (Kratzer, Ausgeblichen/Matt)

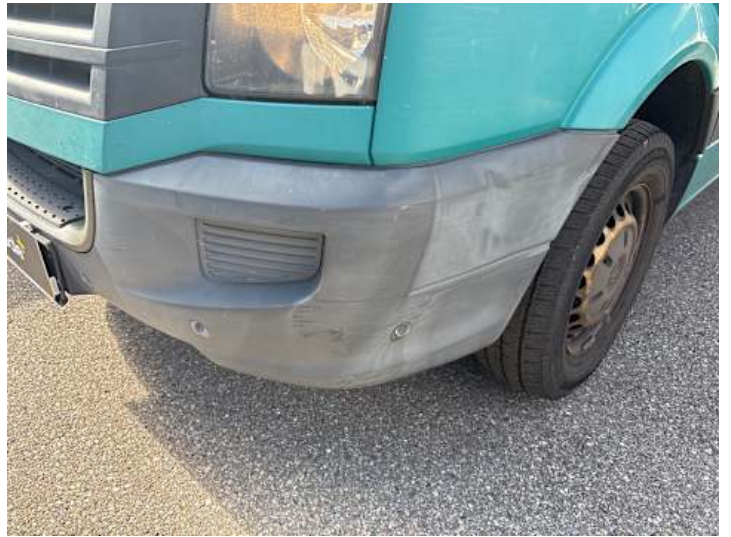
Stoßstange vorne (Kratzer, Ausgeblichen/Matt)

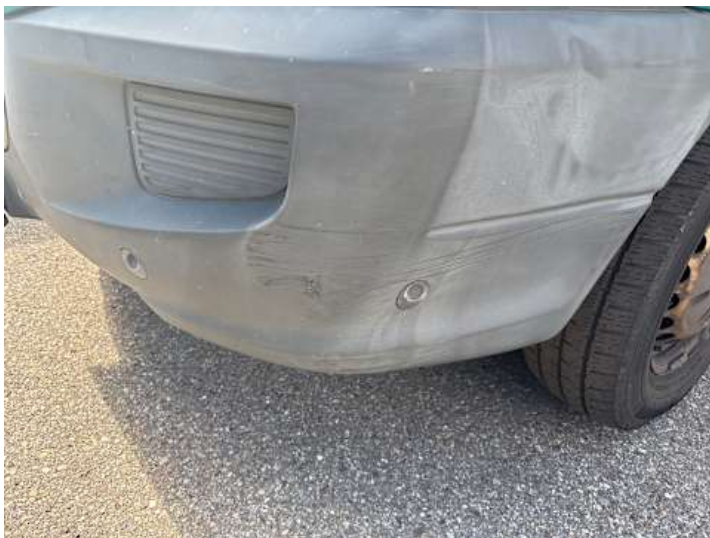
Stoßstange vorne (Kratzer, Ausgeblichen/Matt)

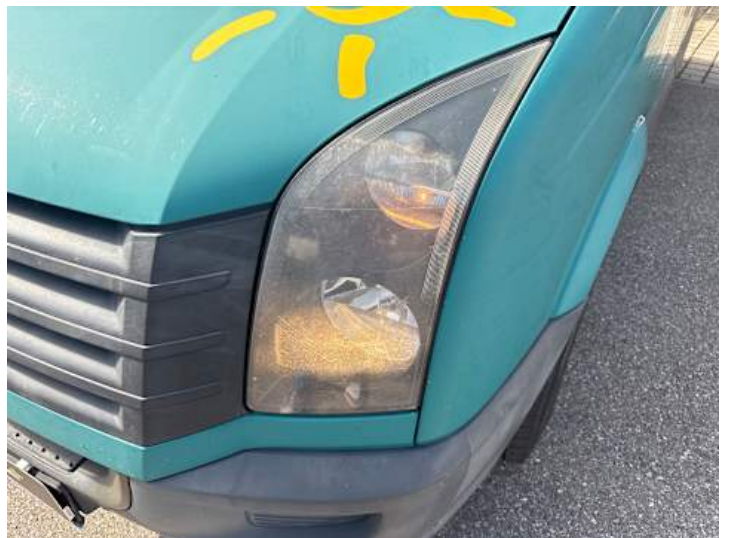
Scheinwerfer (links) (Blind)

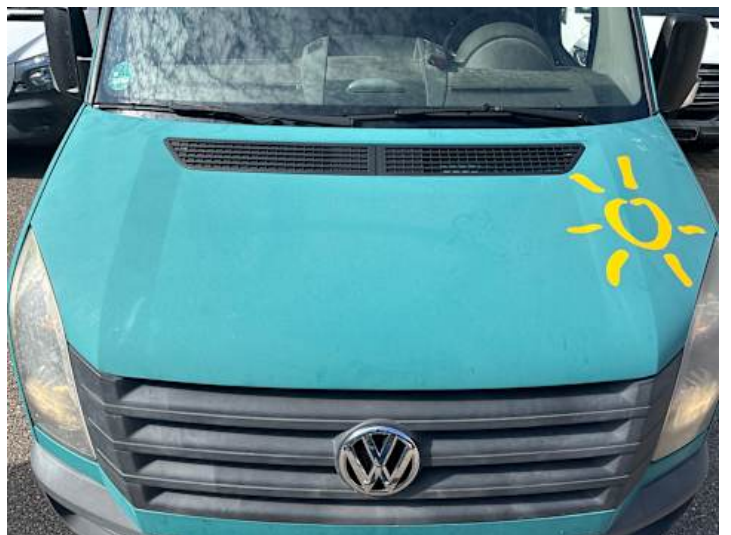
Motorhaube (Ausgeblichen/Matt)

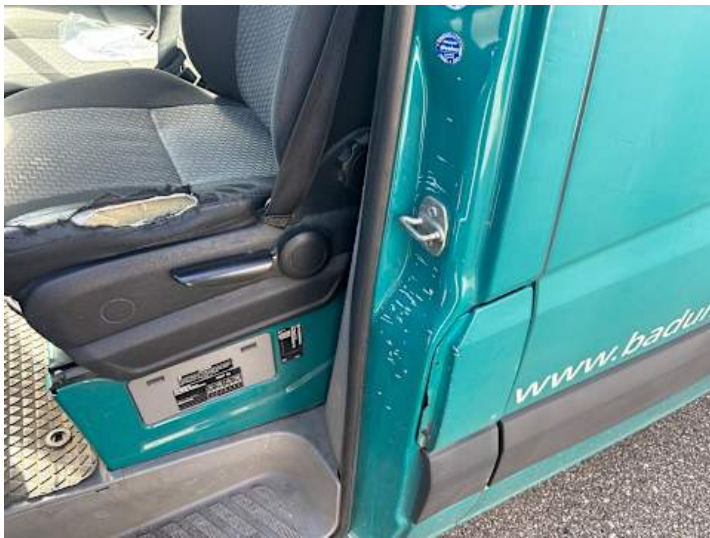
Fahrtür (Kratzer, Lackschaden, Rost)

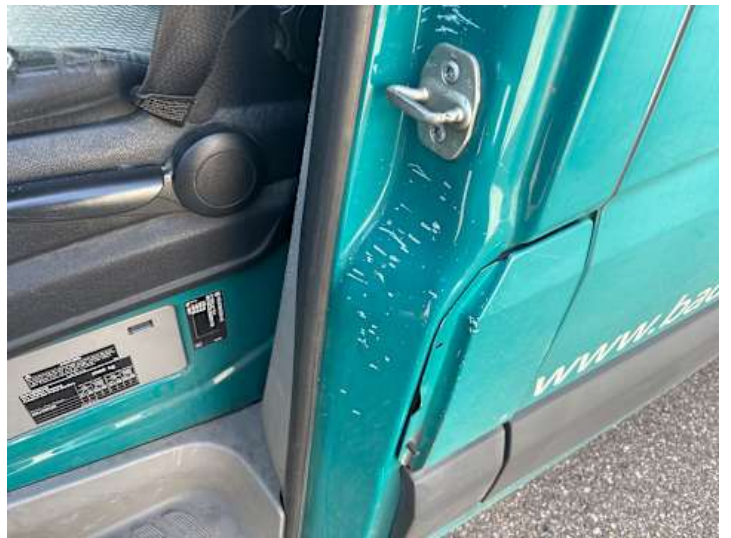
Fahrtür (Kratzer, Lackschaden, Rost)

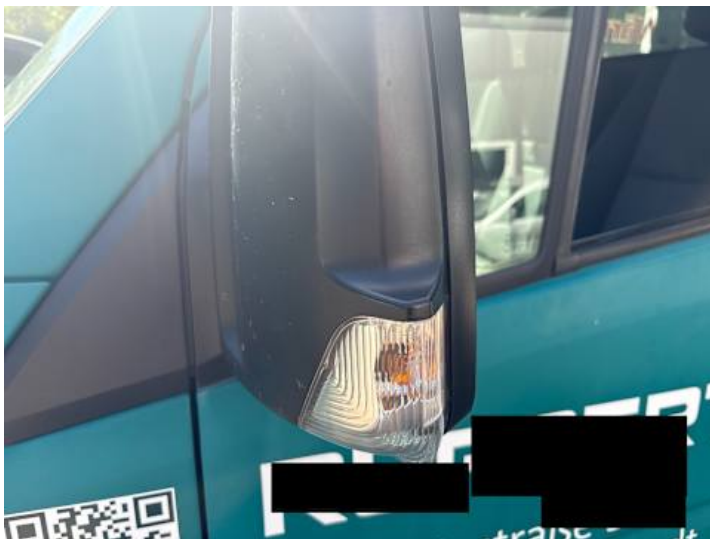
Fahrtür (Kratzer)

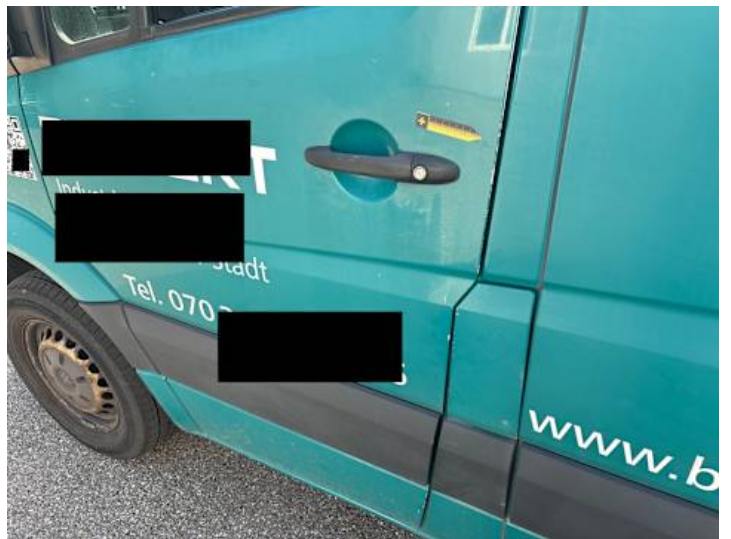
Fahrtür (Lackschaden)

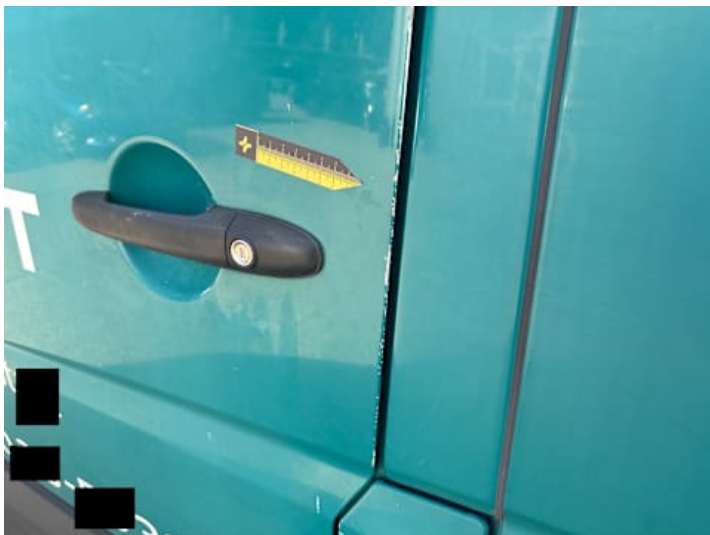
Fahrtür (Lackschaden)

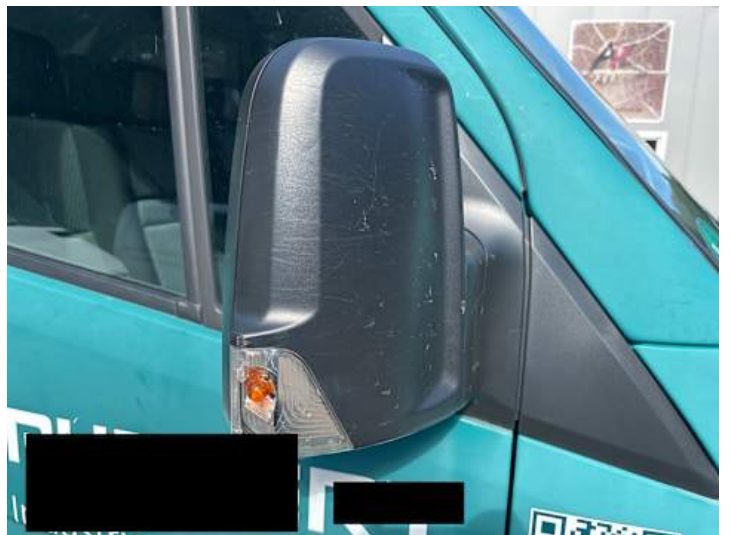
Beifahrtür (Kratzer, Riss/Bruch)

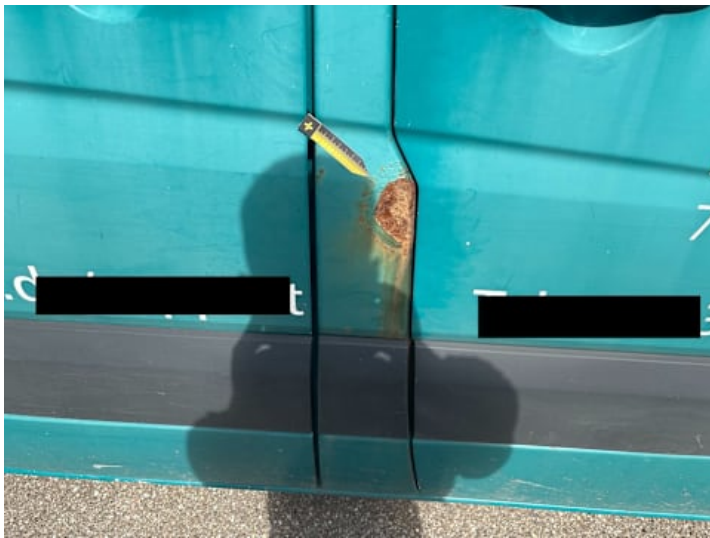
Beifahrertür (Ausgeblichen/Matt, Rost)

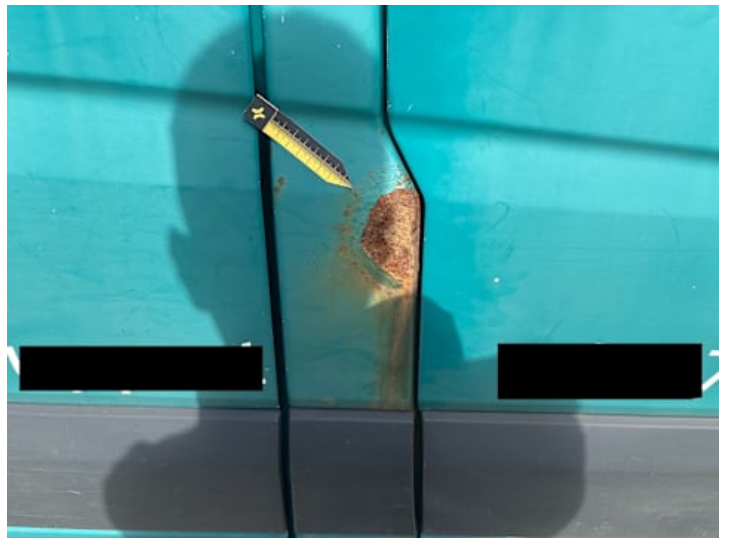
Beifahrertür (Ausgeblichen/Matt, Rost)

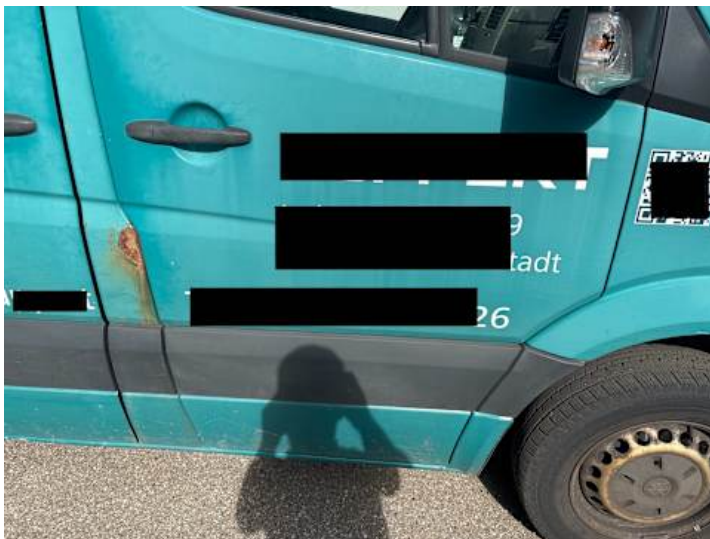
Beifahrertür (Ausgeblichen/Matt, Rost)

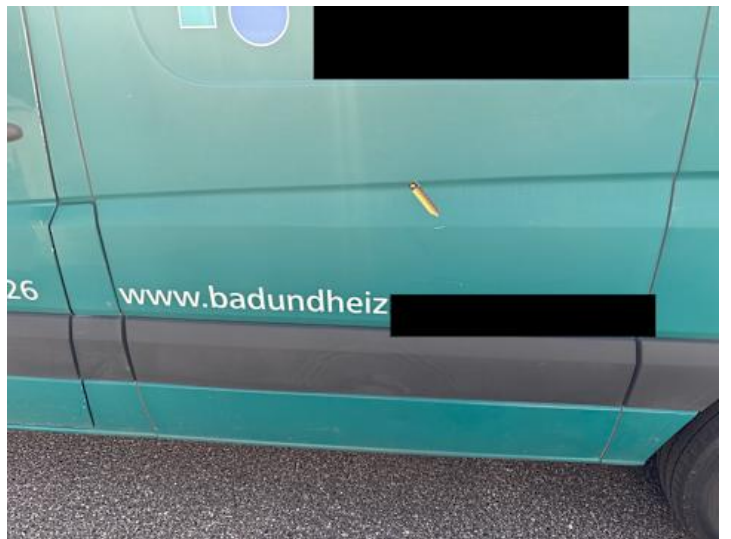
Türe hinten links (Kratzer, Lackschaden)

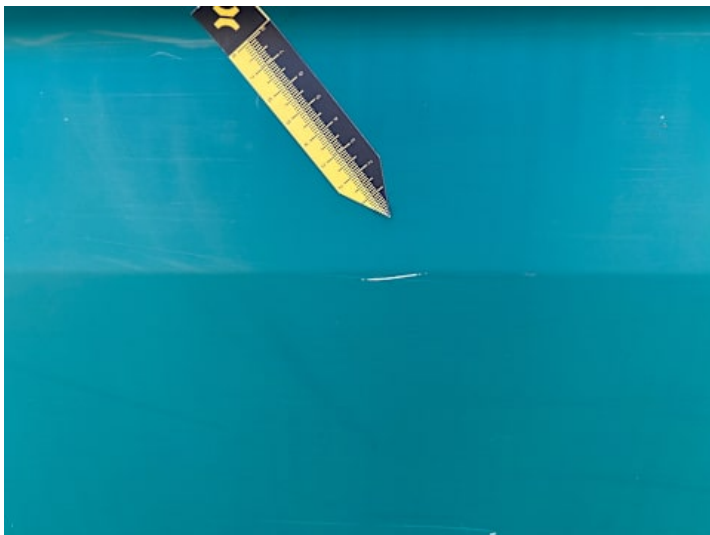
Türe hinten links (Kratzer, Lackschaden)

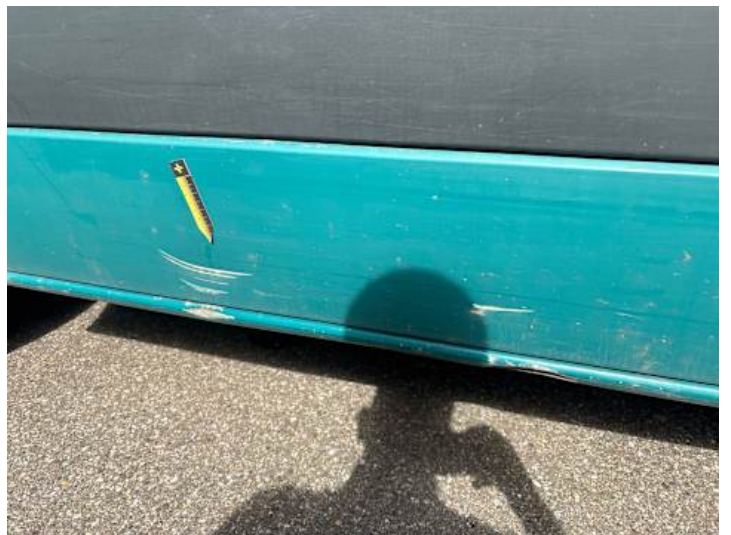
Türe hinten rechts (Kratzer, Lackschaden)

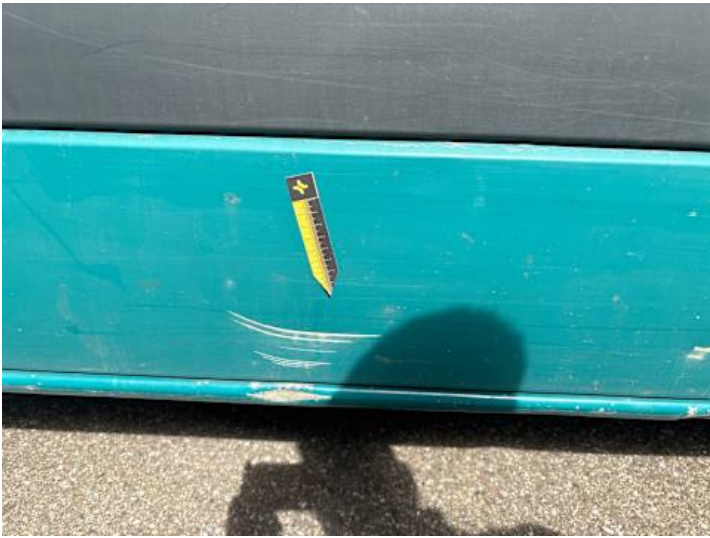
Türe hinten rechts (Kratzer, Lackschaden)

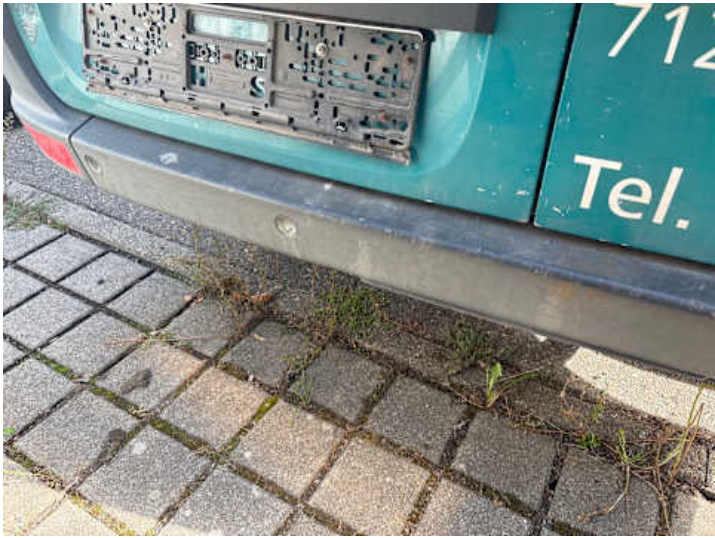
Stoßstange hinten (Verformung, Kratzer)

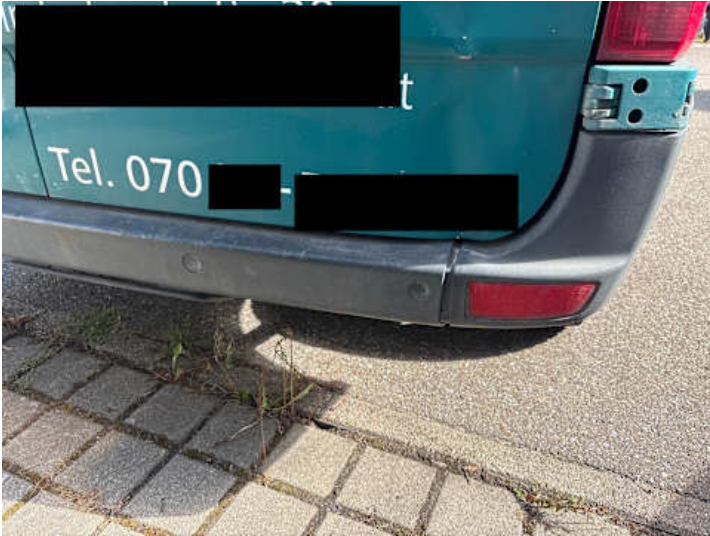
Stoßstange hinten (Verformung, Kratzer)

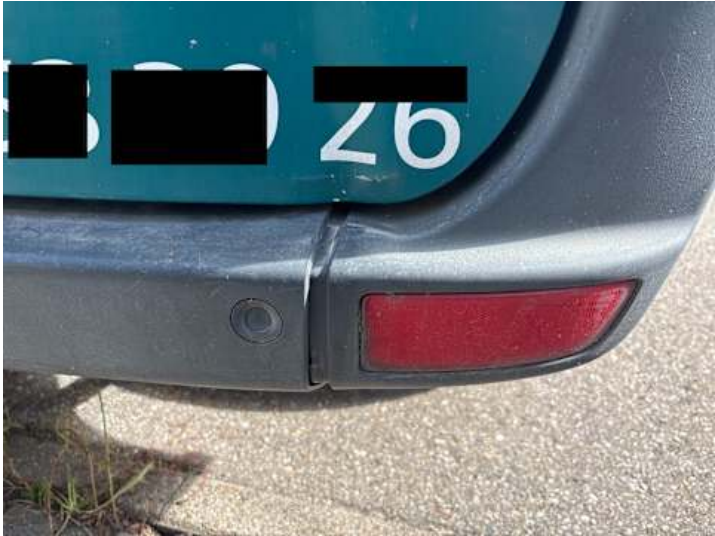
Stoßstange hinten (Verformung, Kratzer)

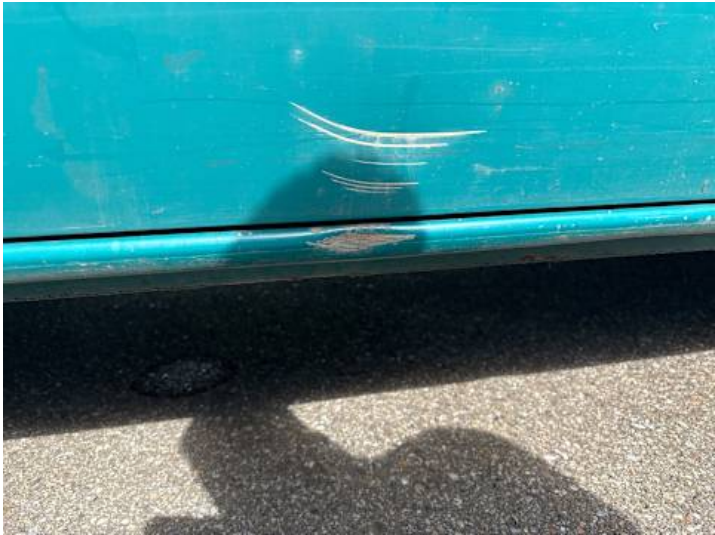
Schweller rechts (Verformung)

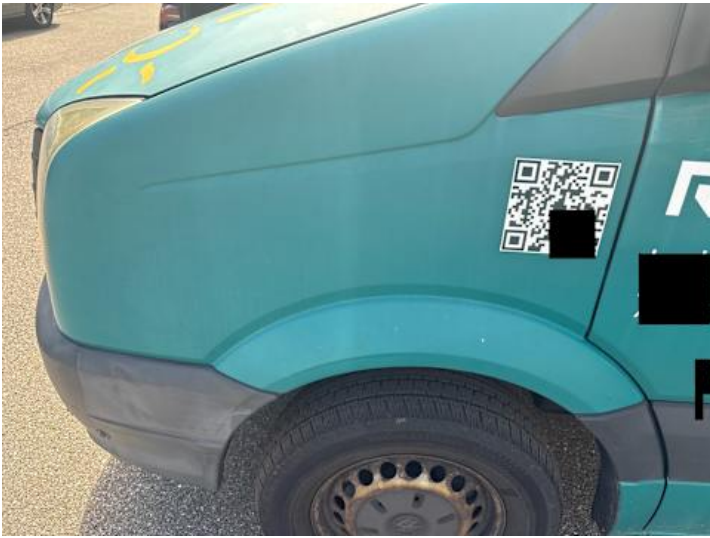
Kotflügel vorne links (Ausgeblichen/Matt)

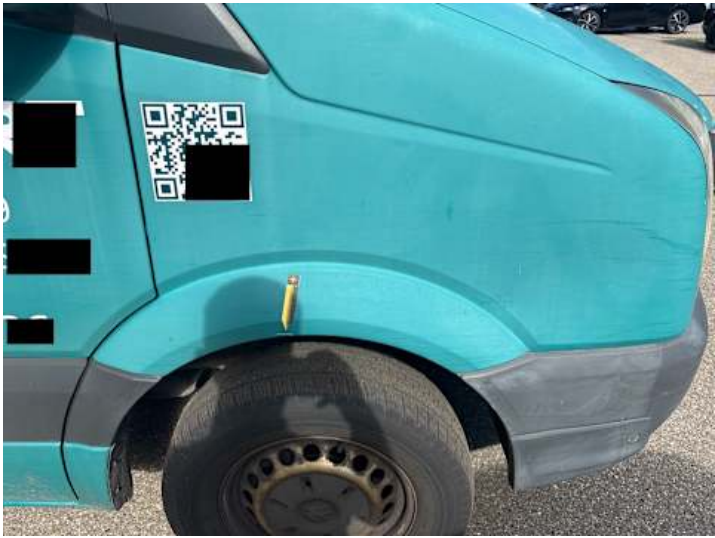
Kotflügel vorne rechts (Kratzer, Lackschaden, Ausgeblichen/Matt)

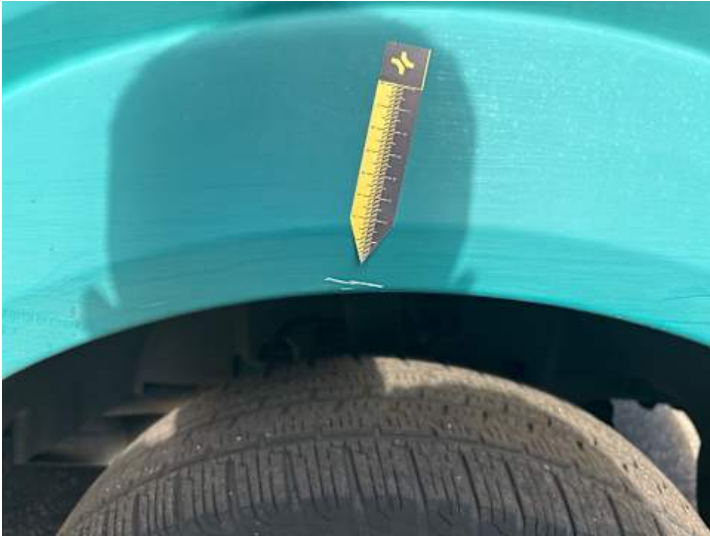
Kotflügel vorne rechts (Kratzer, Lackschaden, Ausgeblichen/Matt)

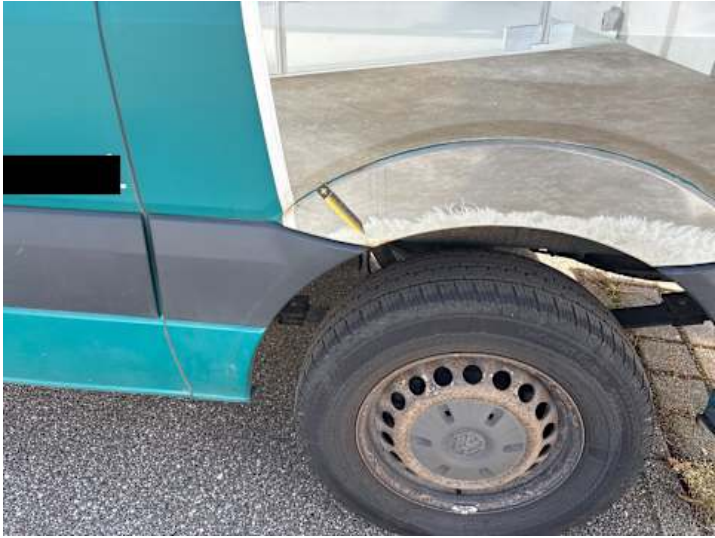
Seitenteil hinten links (Rost)

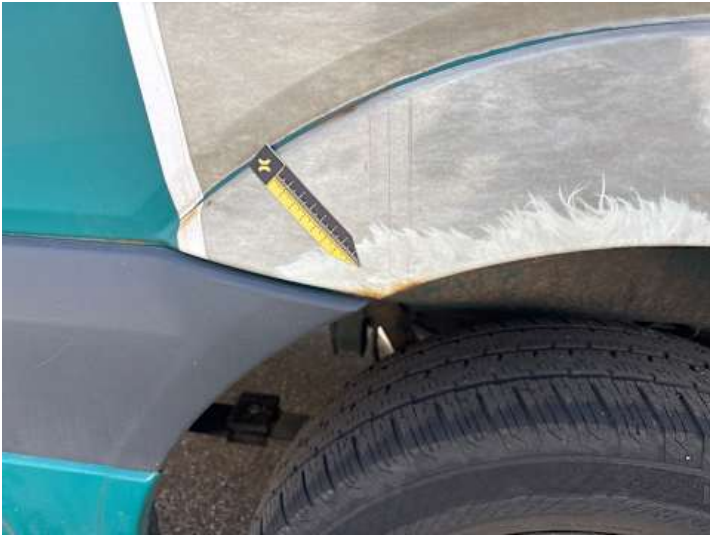
Seitenteil hinten links (Rost)

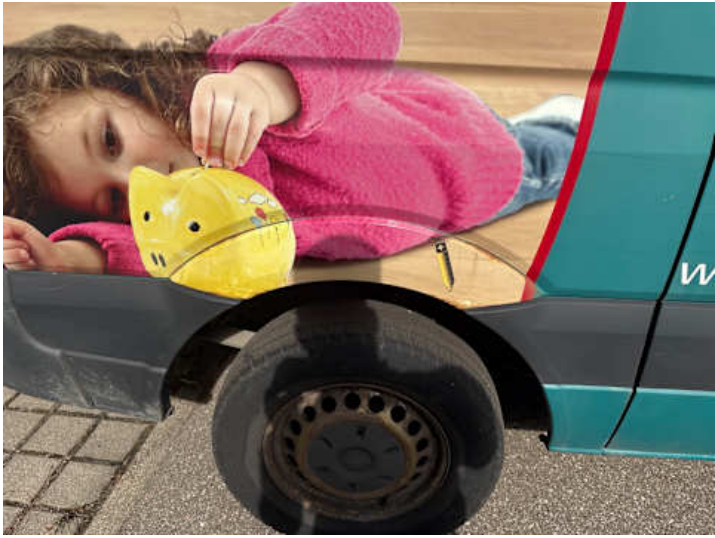
Seitenteil hinten rechts (Rost)

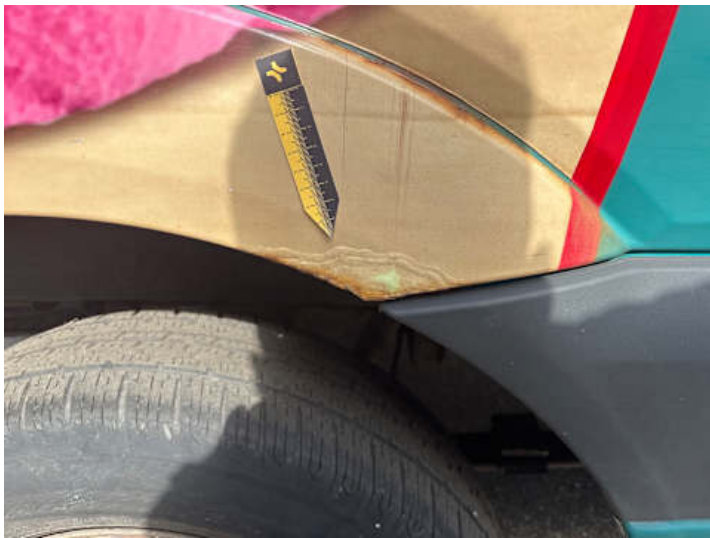
Seitenteil hinten rechts (Rost)

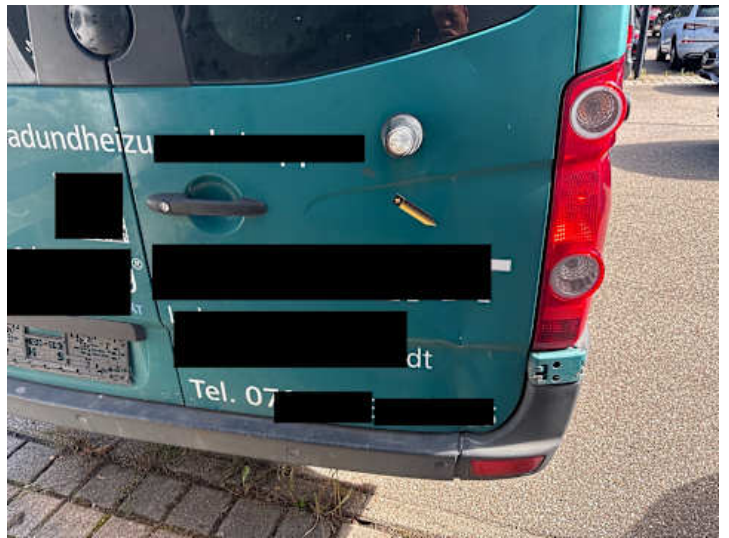
Heckklappe (Verformung)

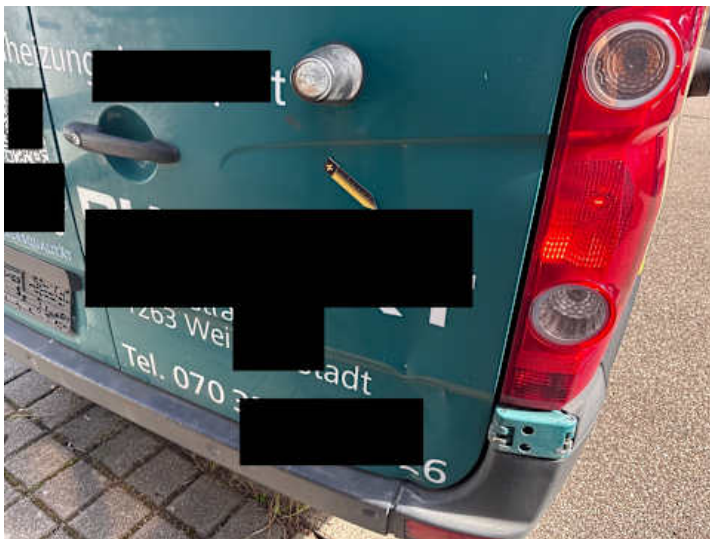
Heckklappe (Verformung)

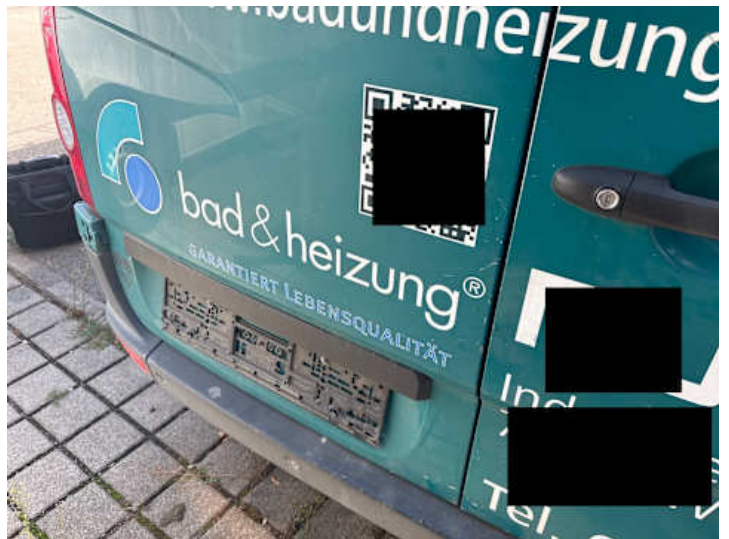
Heckklappe (Kratzer, Lackschaden, Anderer Schaden): Nicht vorhanden

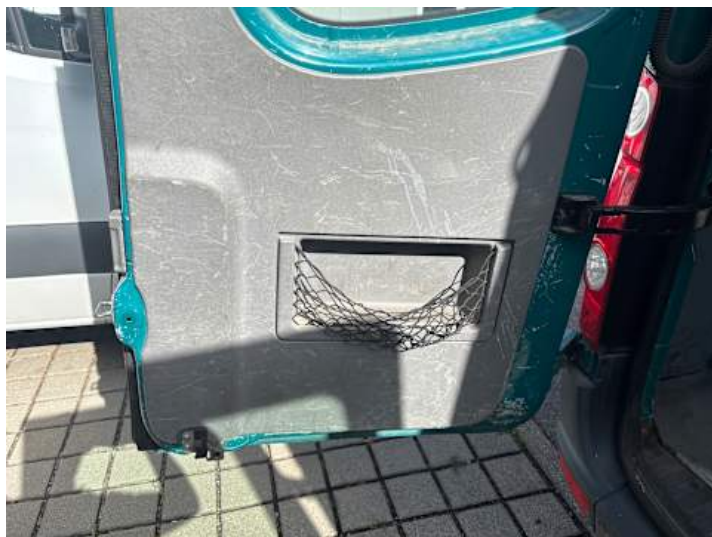
Innenraum (Diverse Schäden, Verschmutzung, Verschleiß)

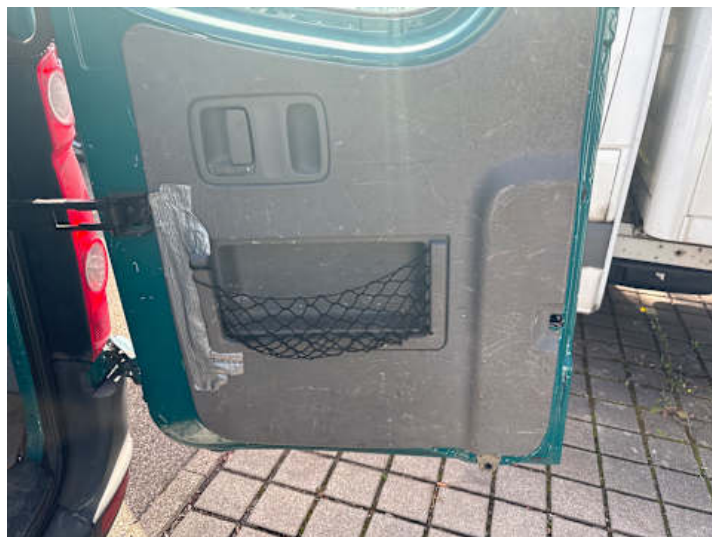
Innenraum (Diverse Schäden, Verschmutzung, Verschleiß)

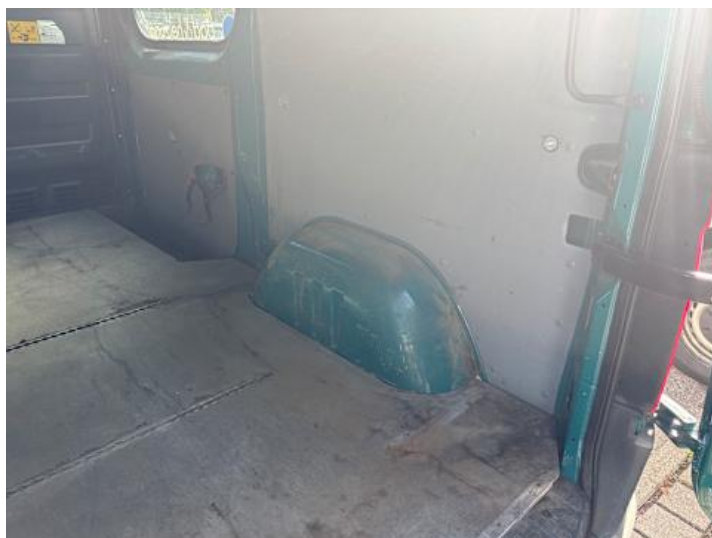
Innenraum (Diverse Schäden, Verschmutzung, Verschleiß)

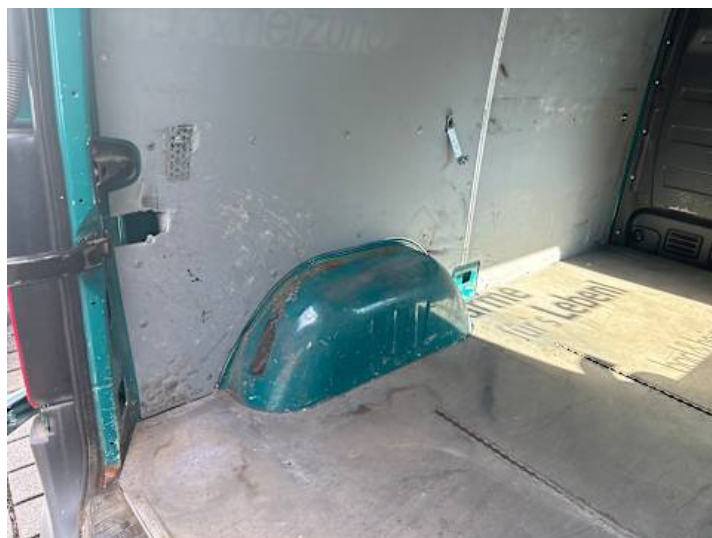
Innenraum (Diverse Schäden, Verschmutzung, Verschleiß)

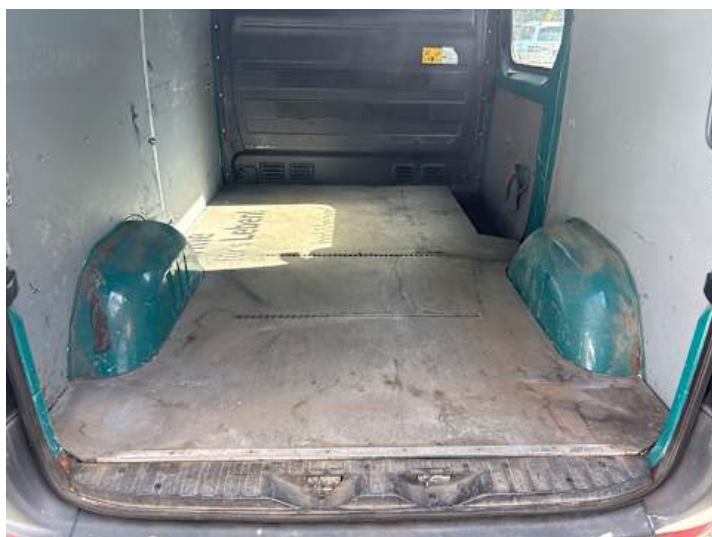
Innenraum (Diverse Schäden, Verschmutzung, Verschleiß)

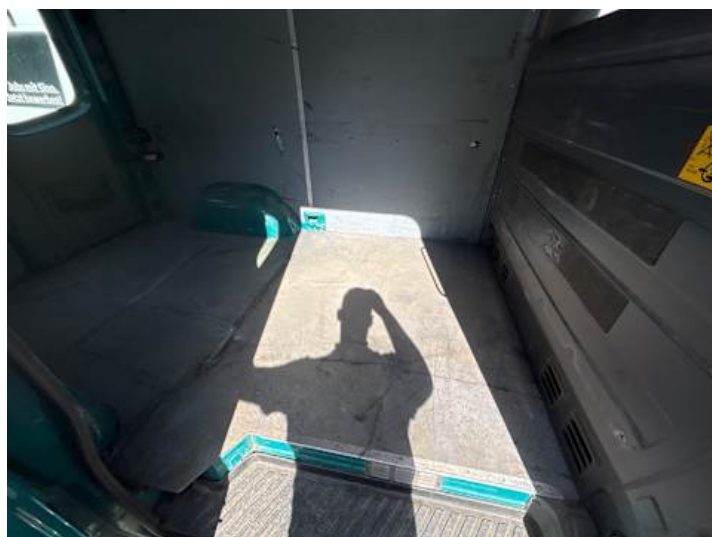
Innenraum (Diverse Schäden, Verschmutzung, Verschleiß)

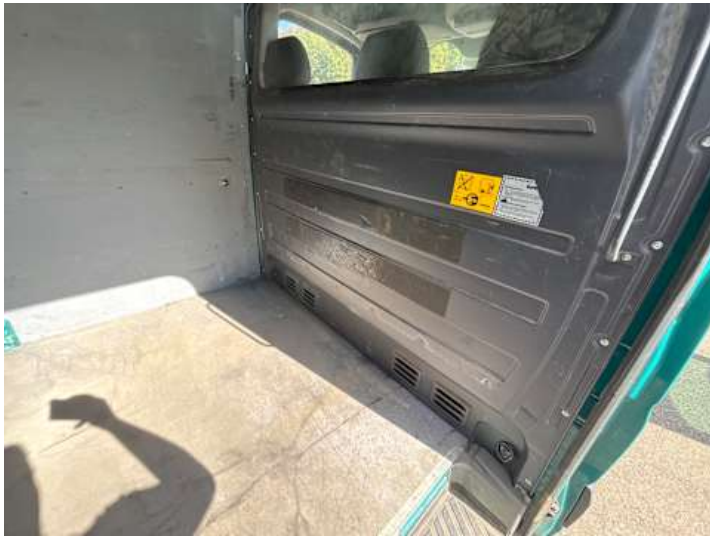
Innenraum (Diverse Schäden, Verschmutzung, Verschleiß)

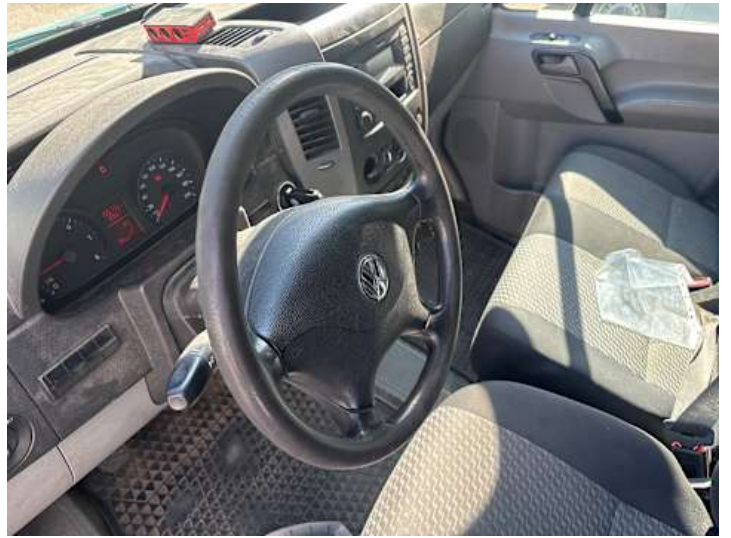
Innenraum (Diverse Schäden, Verschmutzung, Verschleiß)

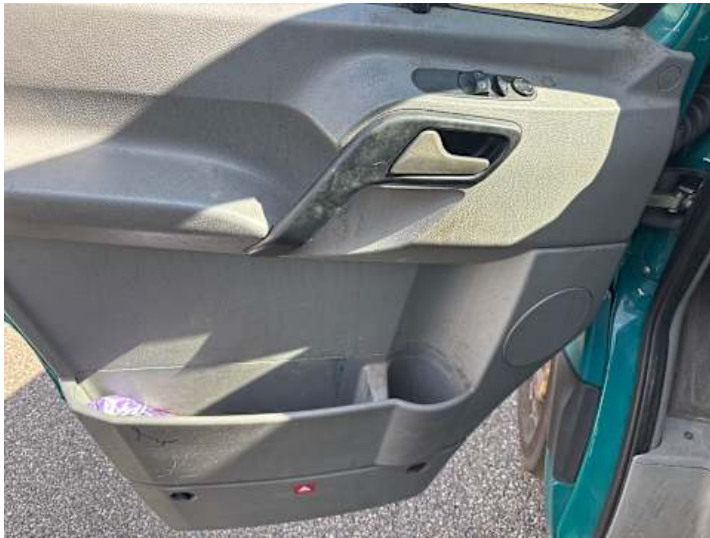
Innenraum (Diverse Schäden, Verschmutzung, Verschleiß)

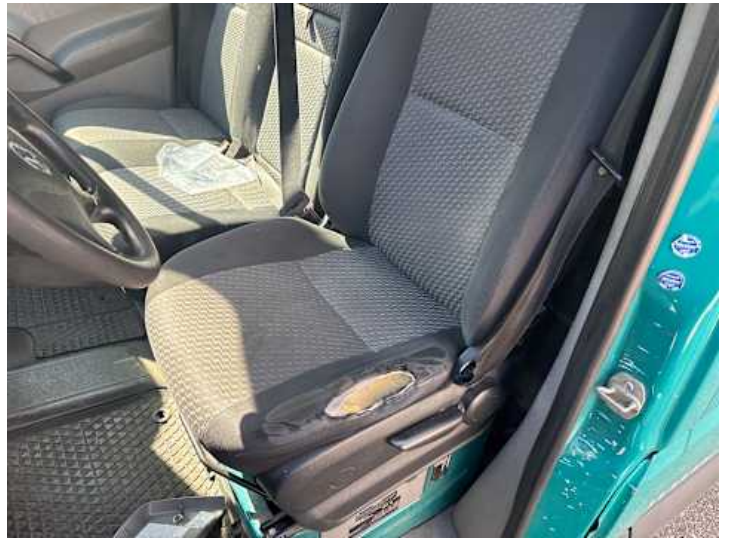
Innenraum (Diverse Schäden, Verschmutzung, Verschleiß)
