## Toyota RAV4 Life

EZ 03/2012 | Geländewagen | Diesel | Automatikgetriebe | 193.956km  
Besteuerung: Differenzbesteuert (§25a UStG)  
Fahrzeugstandort: 63\*\*\*  
Fahrzeug aufgenommen am: 07.08.2026

# Hinweise zum Zustandsbericht

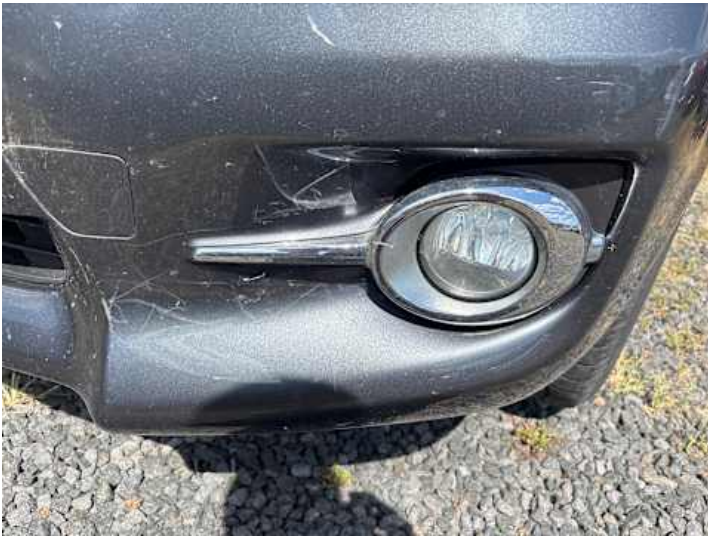
Stoßstange vorne (Kratzer)

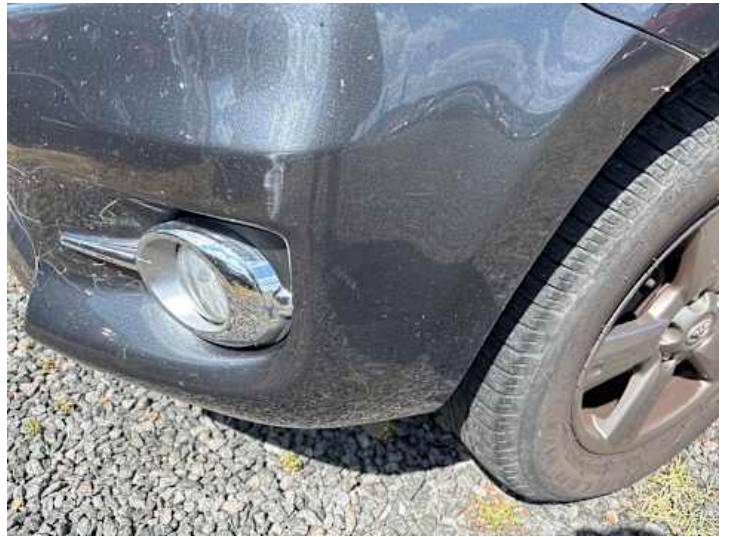
Stoßstange vorne (Kratzer)

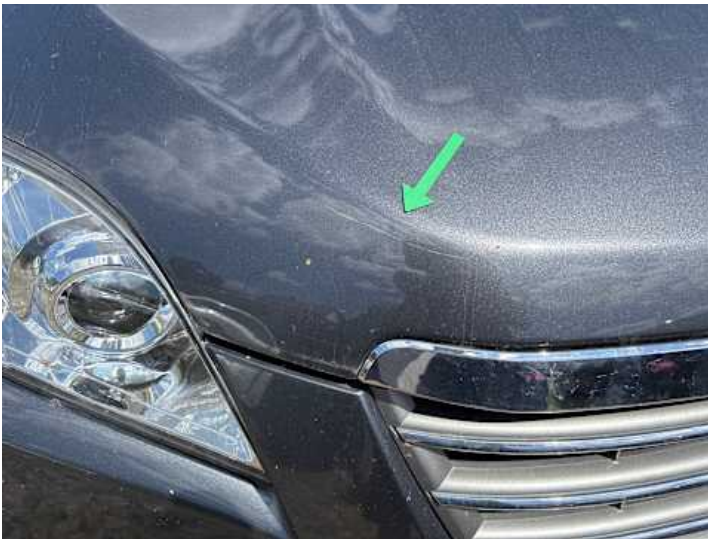
Motorhaube (Kratzer)

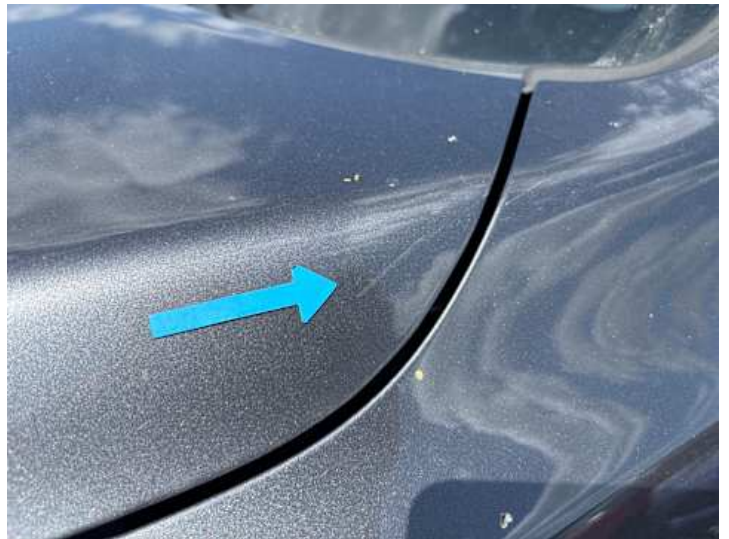
Motorhaube (Kratzer)

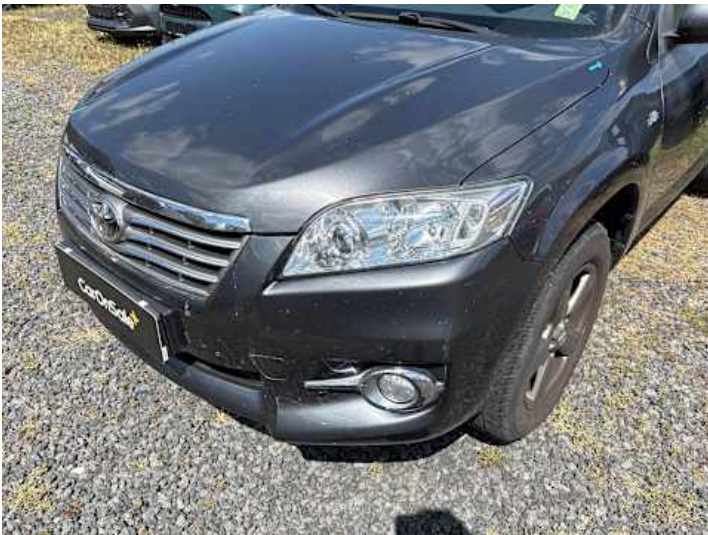
Motorhaube (Kratzer)

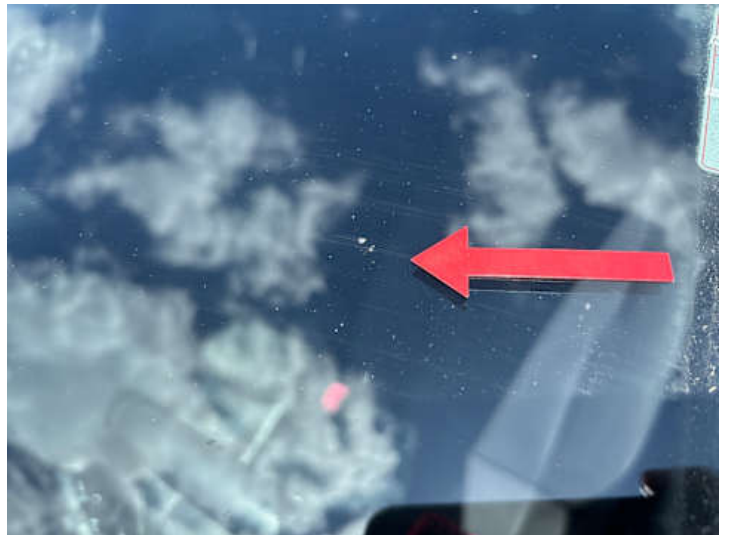
Windschutzscheibe (Steinschlag)

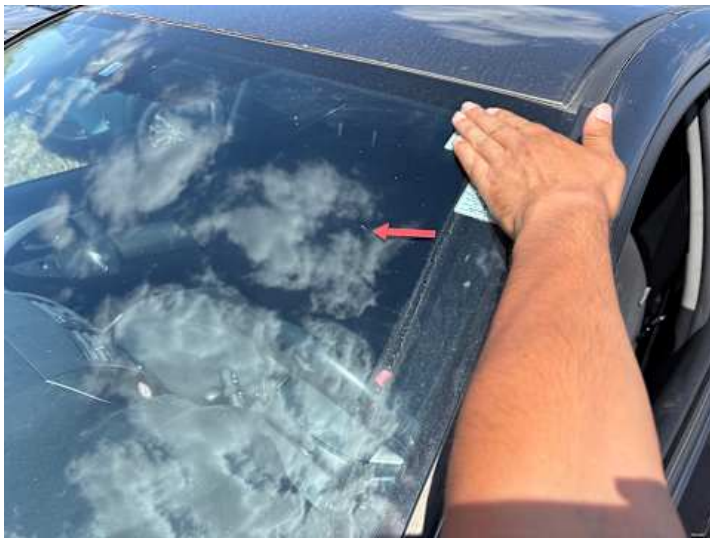
Windschutzscheibe (Steinschlag)

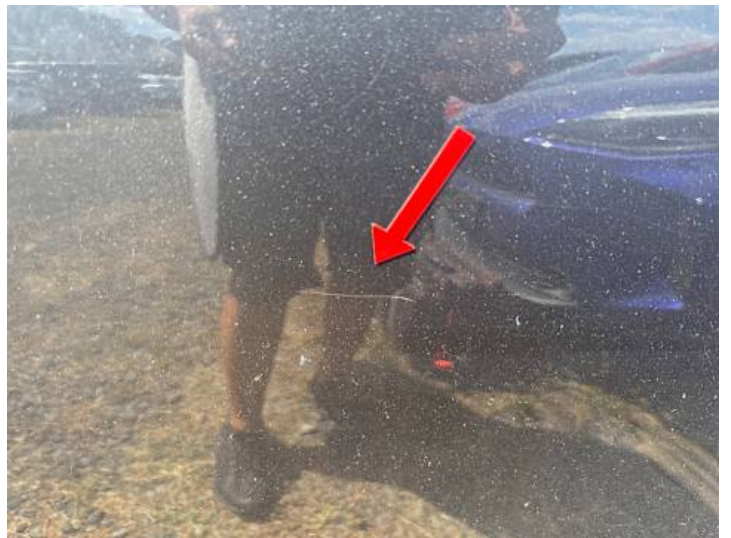
Türe hinten links (Kratzer)

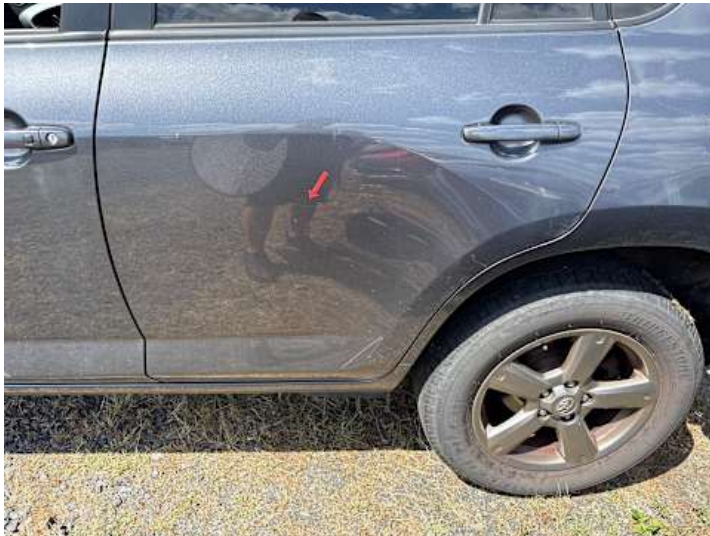
Türe hinten links (Kratzer)

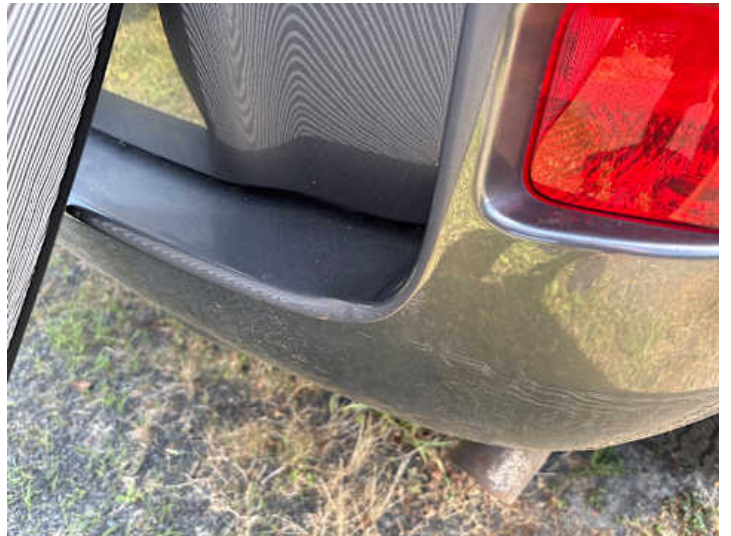
Stoßstange hinten (Kratzer, Lackschaden, Verformung)

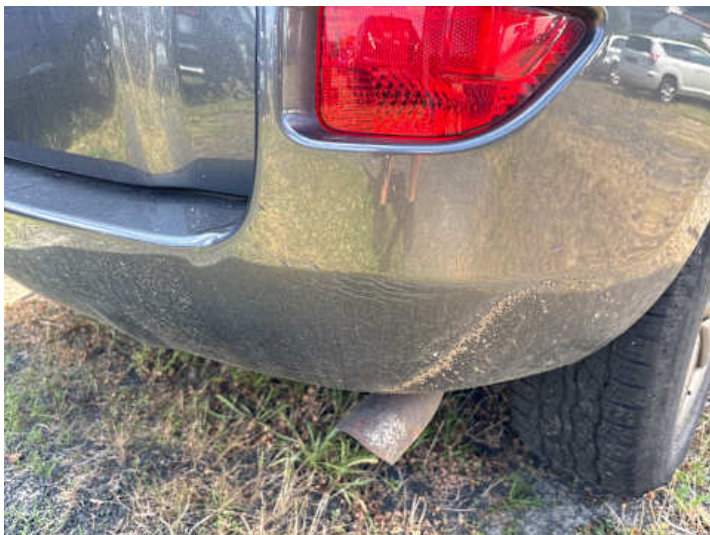
Stoßstange hinten (Kratzer, Lackschaden, Verformung)

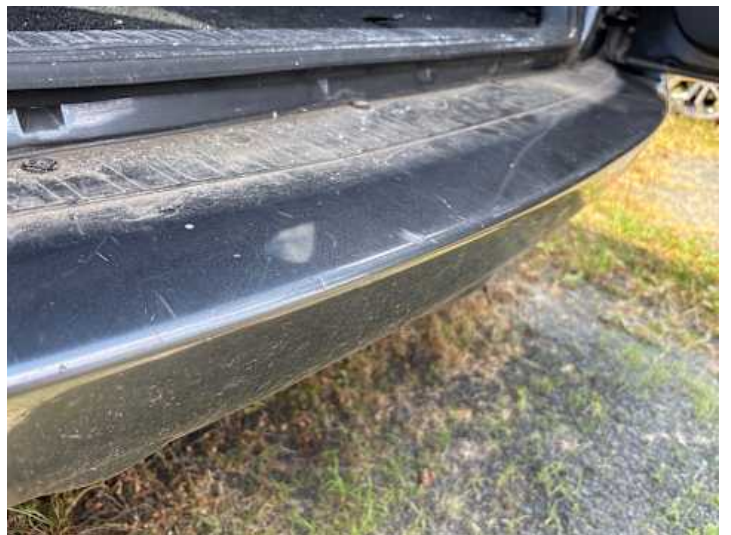
Stoßstange hinten (Kratzer, Lackschaden)

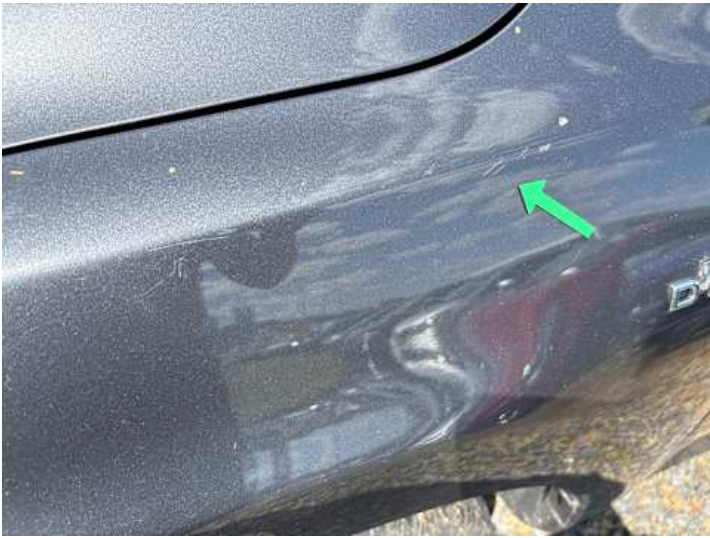
| Fahrzeugteil | Lackschichtdicke (in µm) | Fahrzeugteil | Lackschichtdicke (in µm) |
|---|---|---|---|
| Kotflügel vorne links | 185 | Kotflügel vorne rechts | 150 |

Kotflügel vorne links (Kratzer)

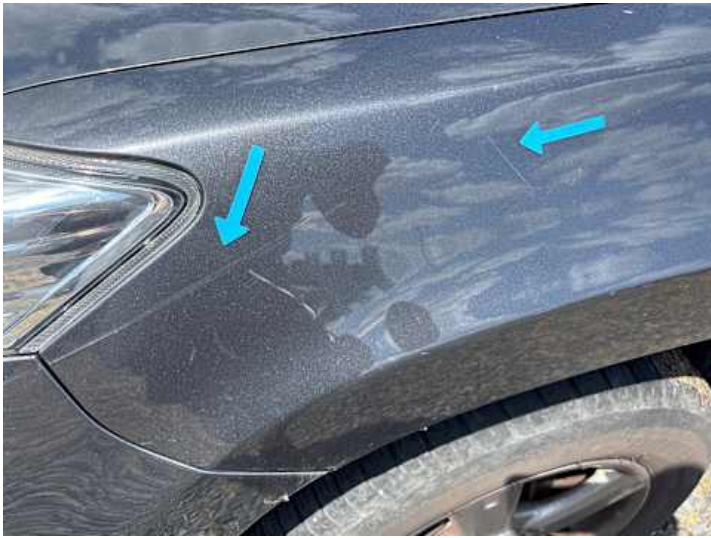
Kotflügel vorne links (Kratzer)

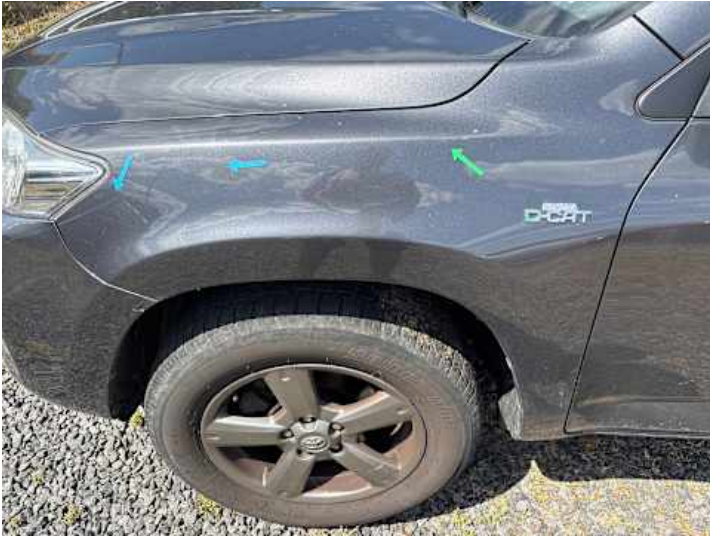
Kotflügel vorne links (Kratzer)

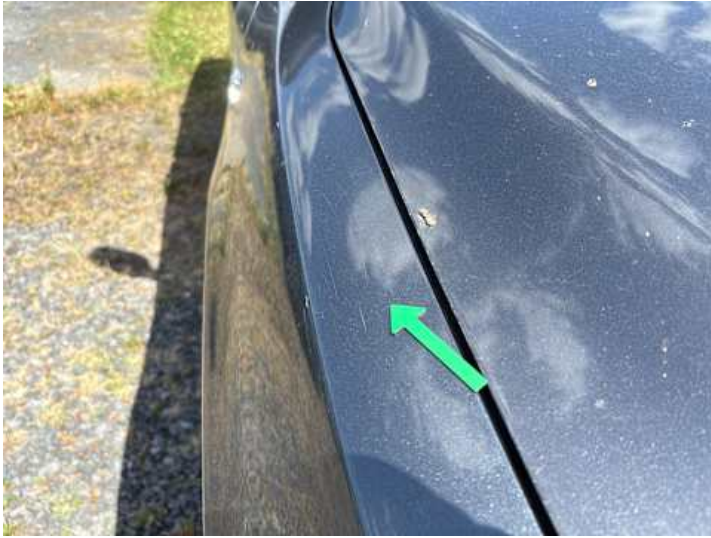
Kotflügel vorne rechts (Kratzer)

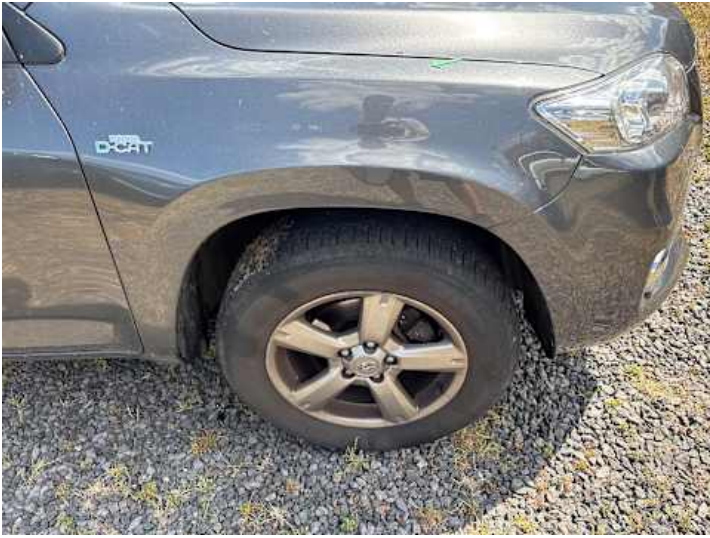
Kotflügel vorne rechts (Kratzer)

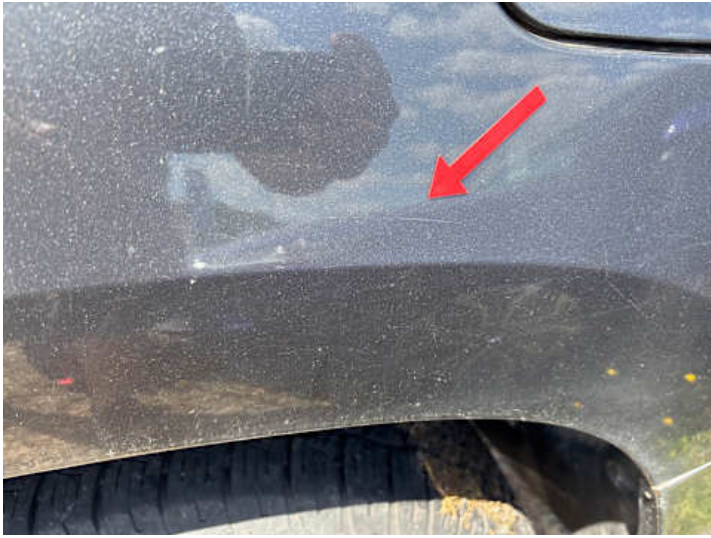
Seitenteil hinten links (Kratzer)

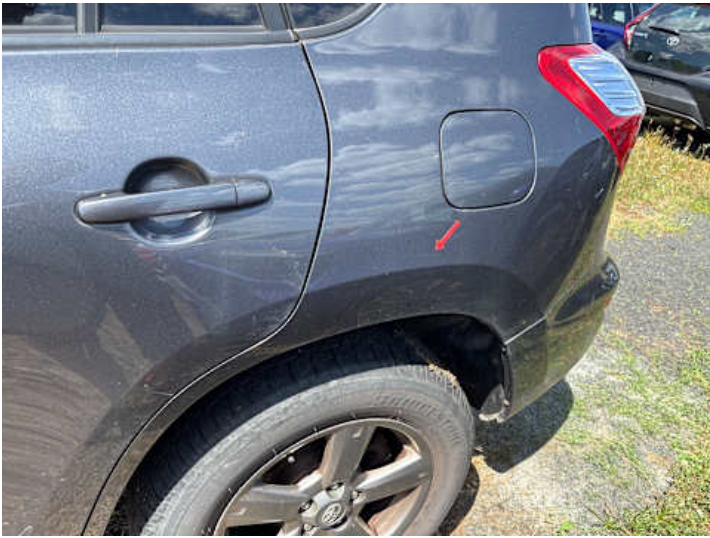
Seitenteil hinten links (Kratzer)

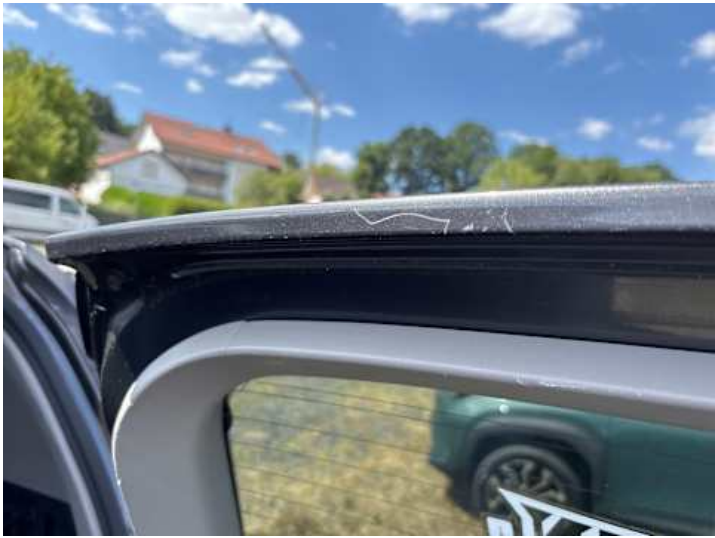
Heckklappe (Kratzer)
