## Renault Espace Sport Edition

EZ 11/2007 | Van | Diesel | Schaltgetriebe | 392.580km  
Besteuerung: Differenzbesteuert (§24 UStG)  
Fahrzeugstandort: 80\*\*\*  
Fahrzeug aufgenommen am: 03.08.2026

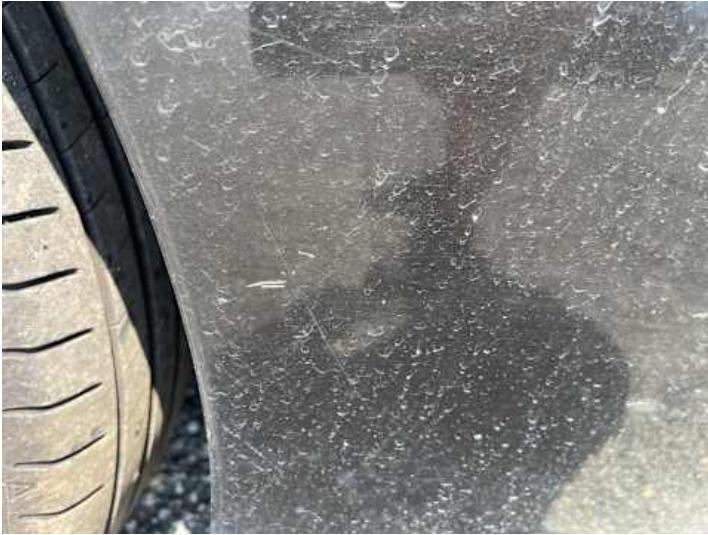
Stoßstange vorne (Kratzer)

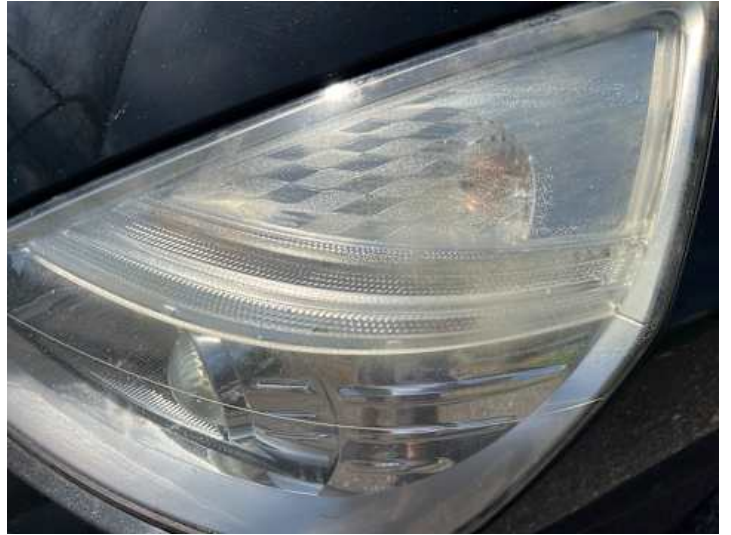
Scheinwerfer (links) (Blind)

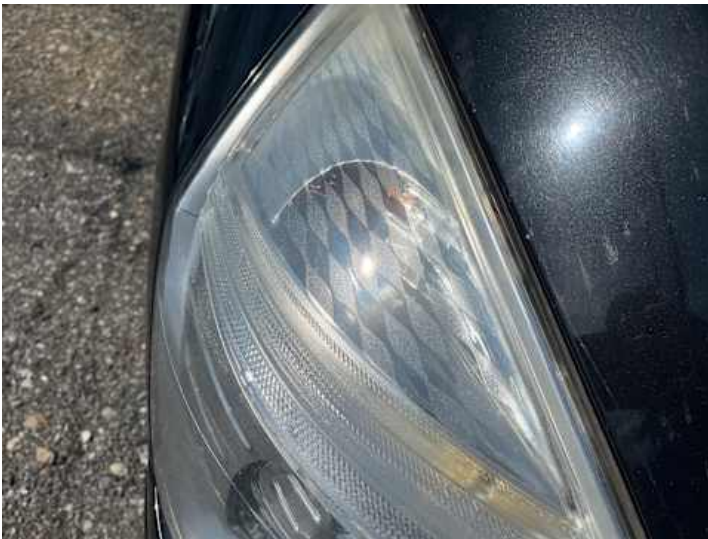
Scheinwerfer (rechts) (Blind)

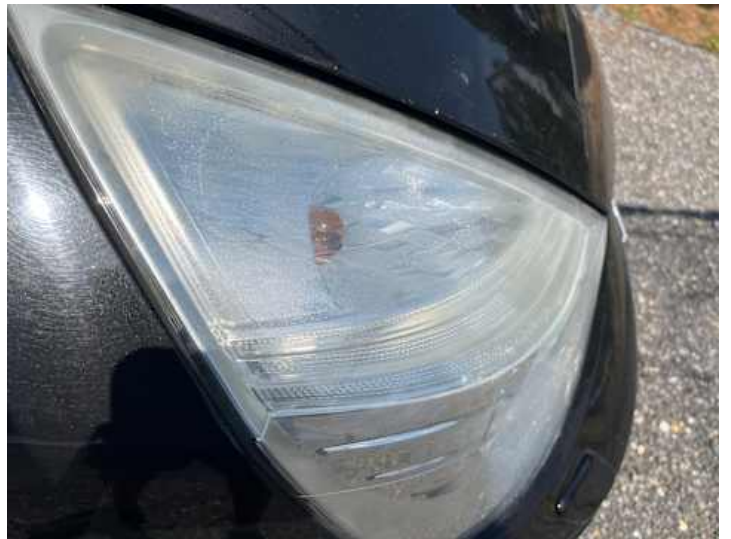
Scheinwerfer (rechts) (Blind)

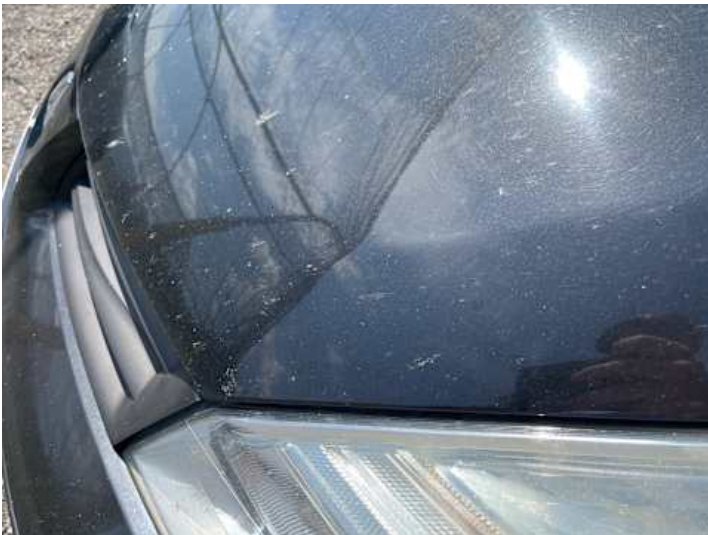
Motorhaube (Steinschlag)

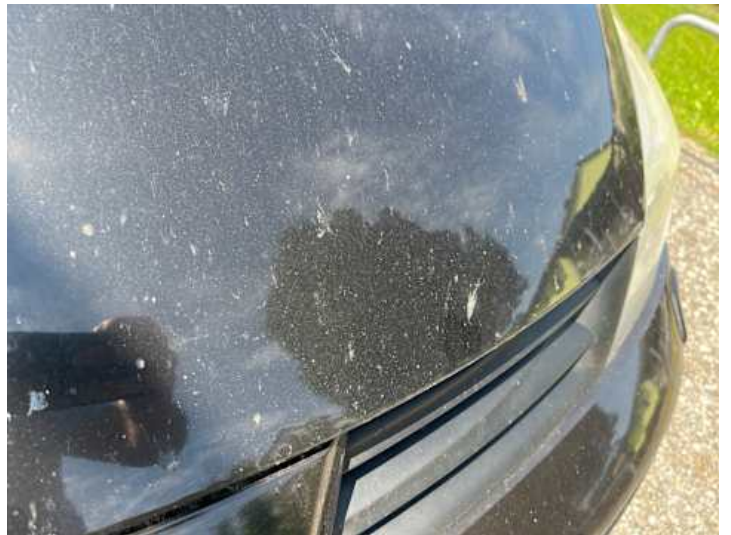
Motorhaube (Steinschlag)

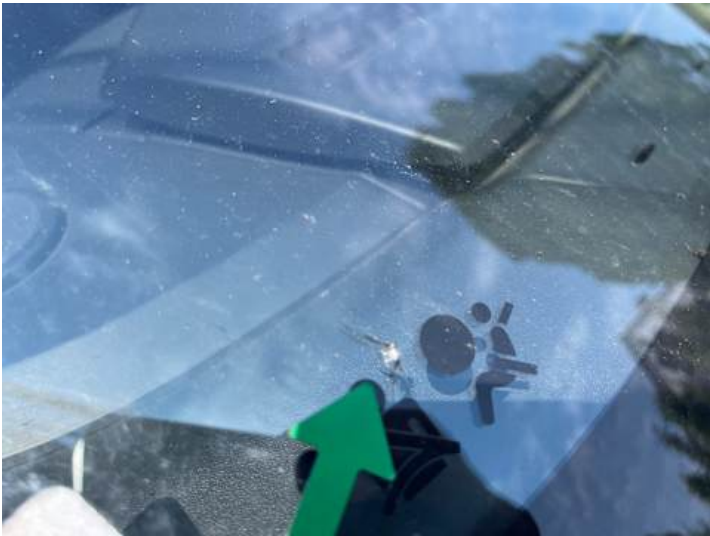
Windschutzscheibe (Steinschlag)

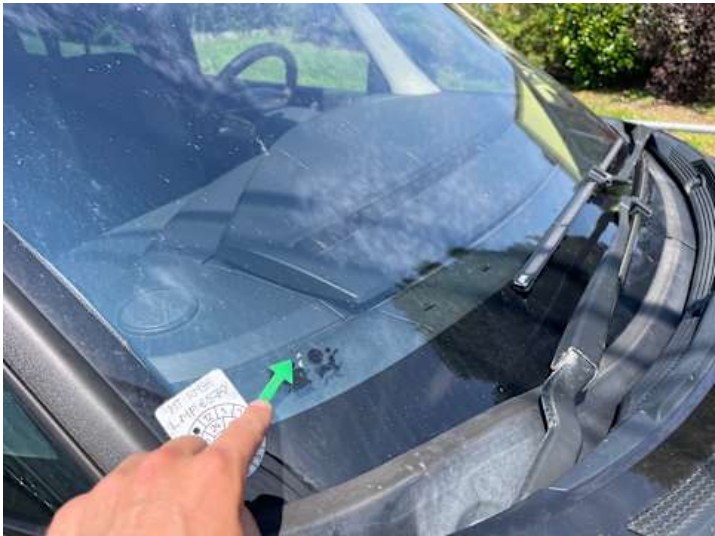
Windschutzscheibe (Steinschlag)

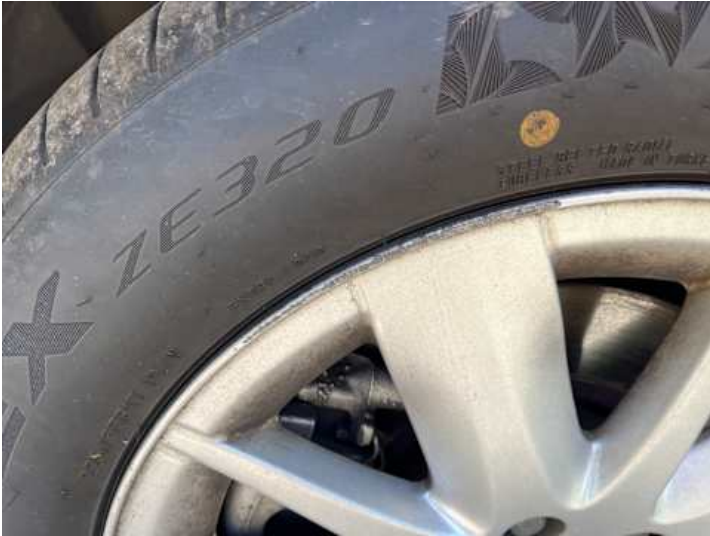
Rad (Kerben)

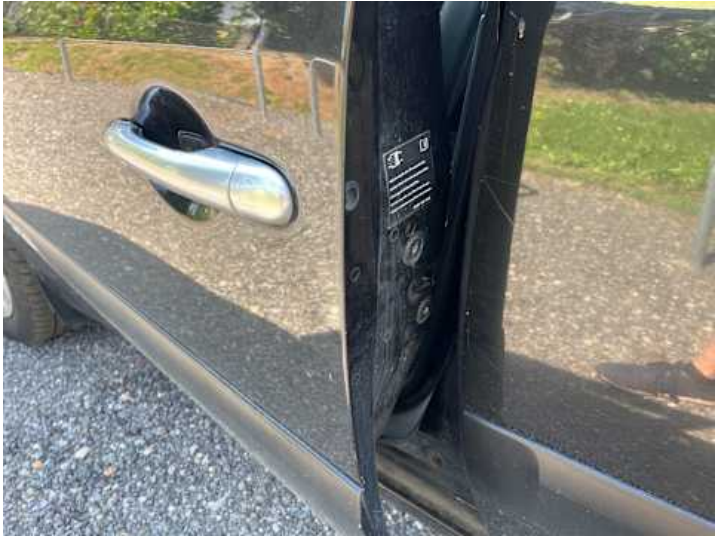
Fahrtür (Lackschaden)

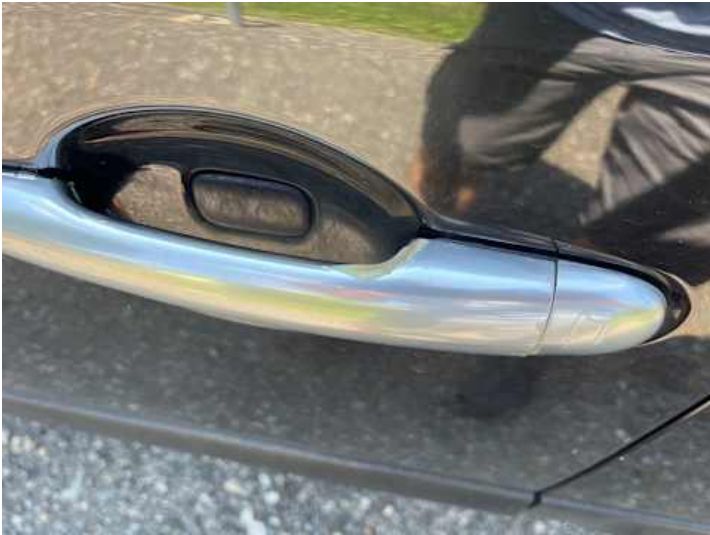
Fahrtür (Lackschaden)

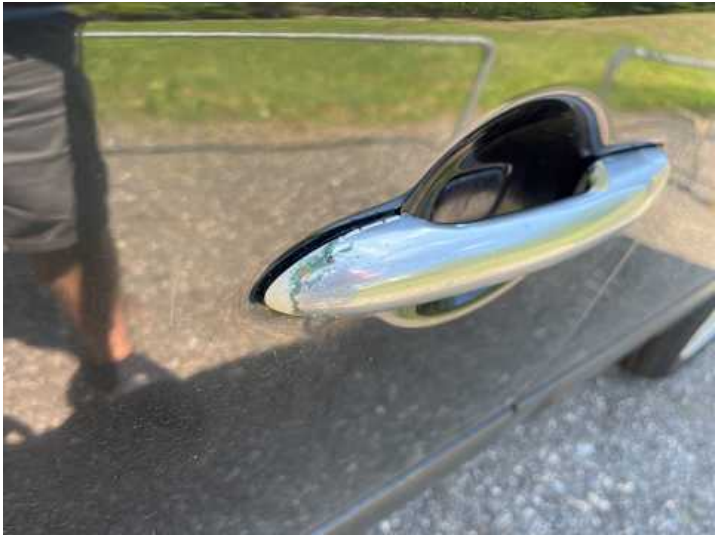
Fahrtür (Lackschaden)

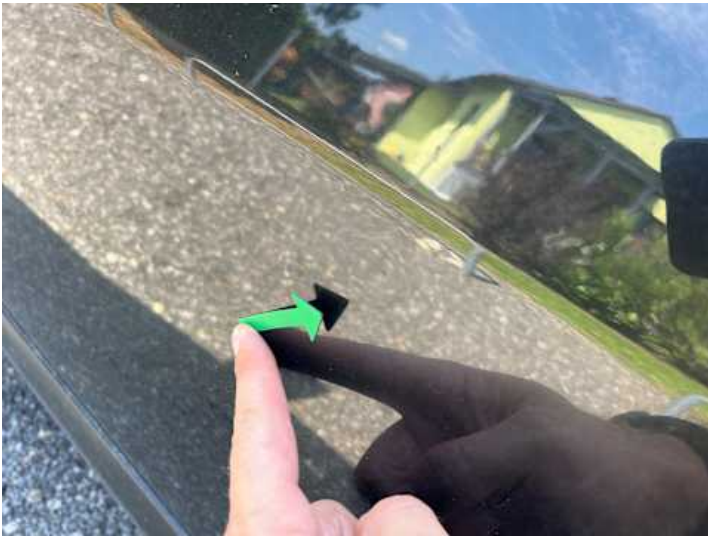
Fahrrertür (Delle, Kratzer)

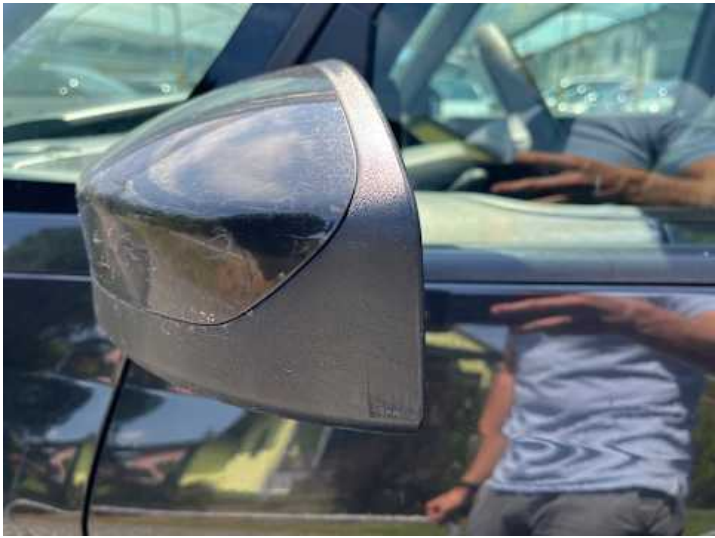
Fahrrertür (Kratzer)

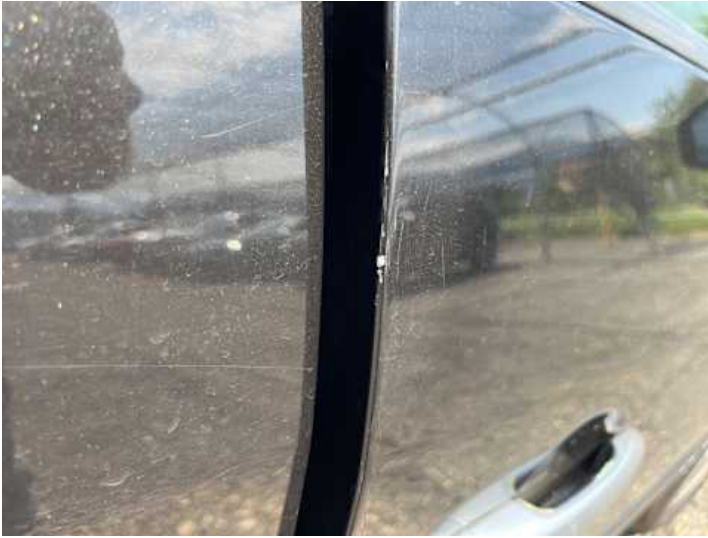
Beifahrertür (Lackschaden)

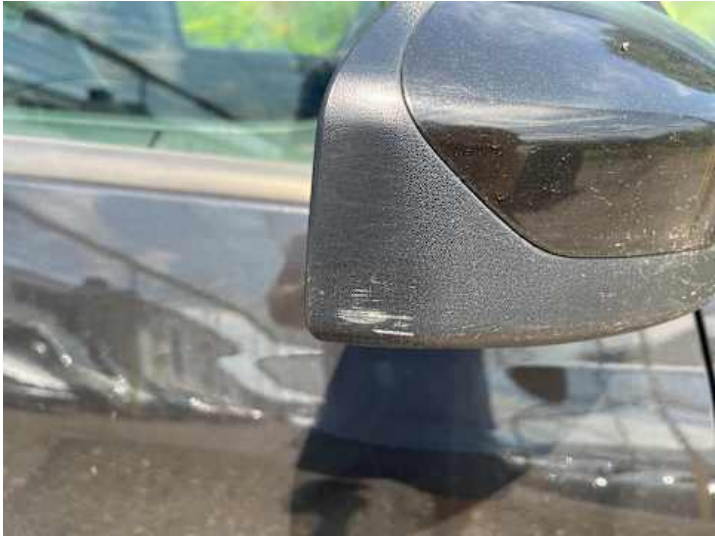
Beifahrertür (Kratzer)

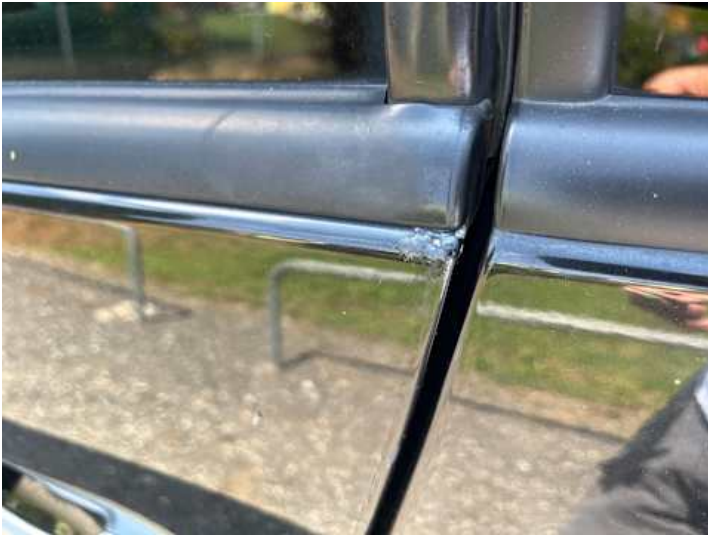
Türe hinten links (Rost)

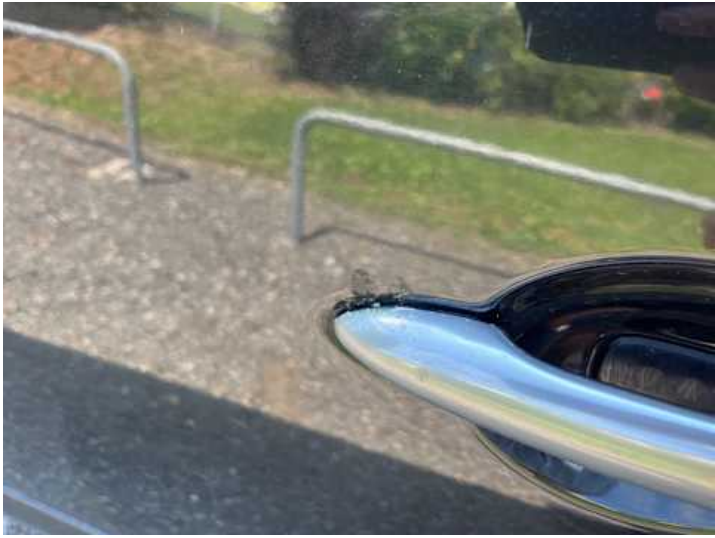
Türe hinten links (Rost)

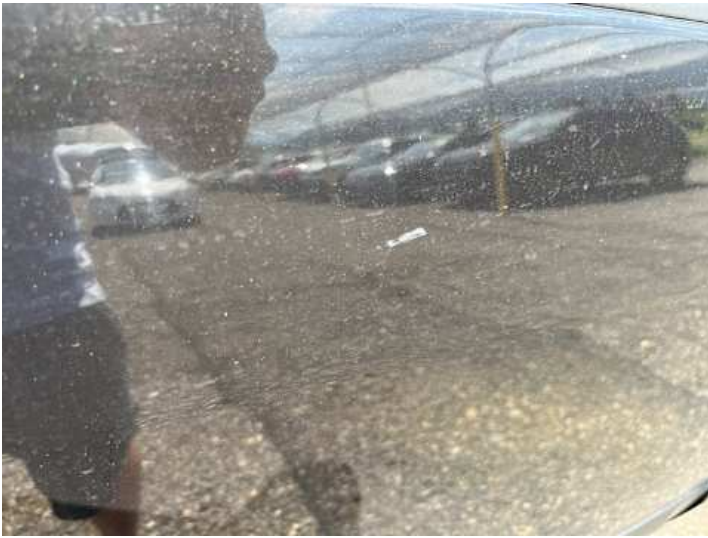
Türe hinten rechts (Lackschaden, Kratzer)

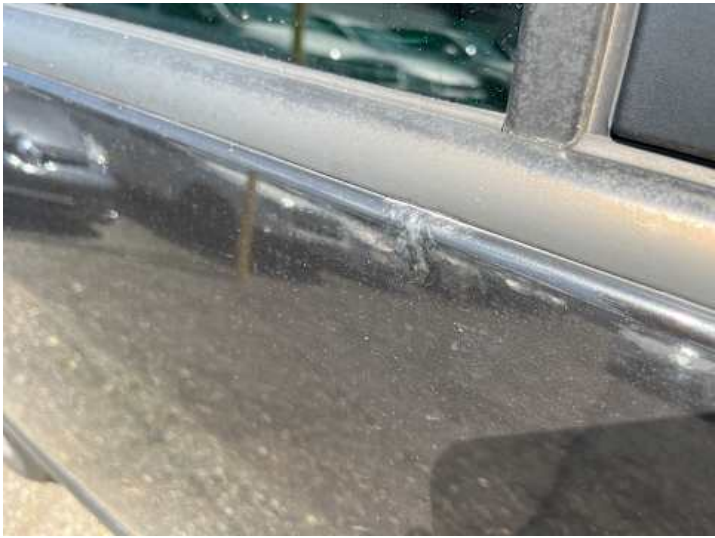
Türe hinten rechts (Rost)

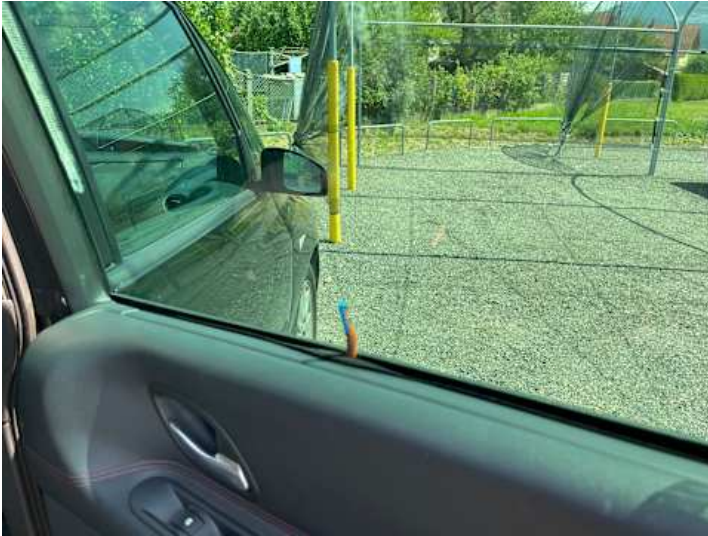
Türe hinten rechts (Riss/Bruch)

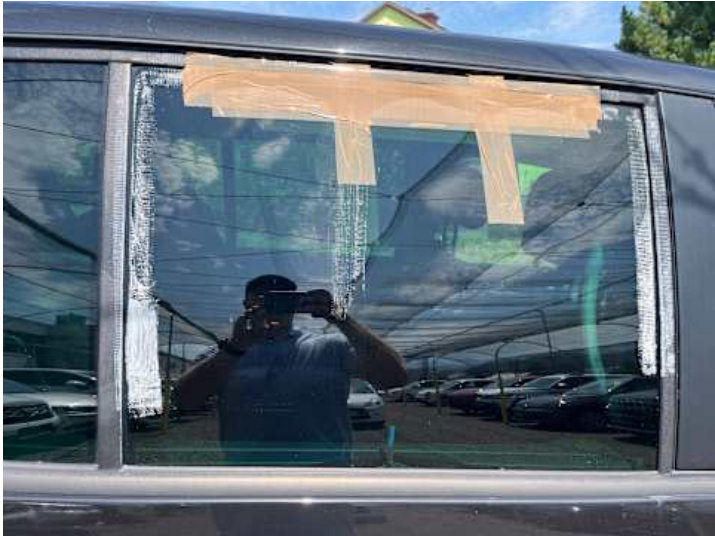
Türe hinten rechts (Riss/Bruch)

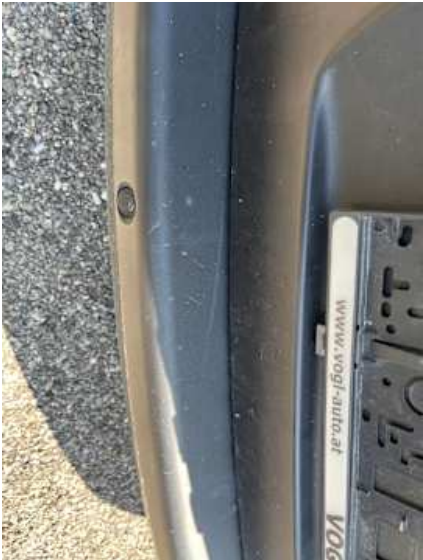
Stoßstange hinten (Kratzer)

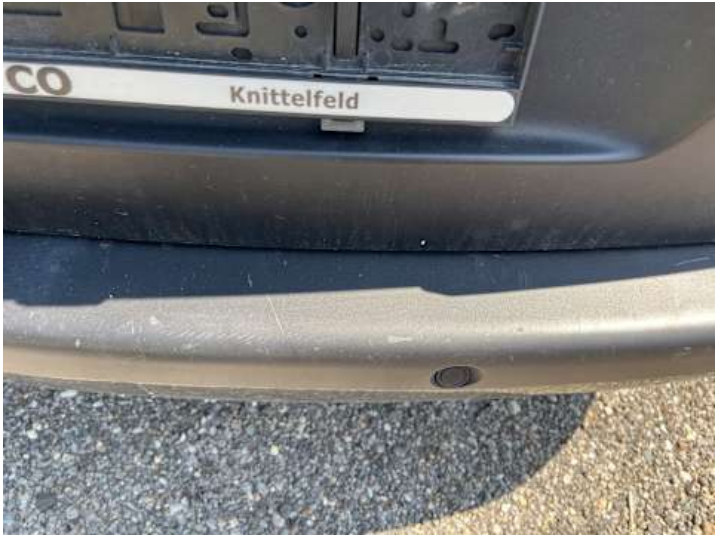
Stoßstange hinten (Kratzer)

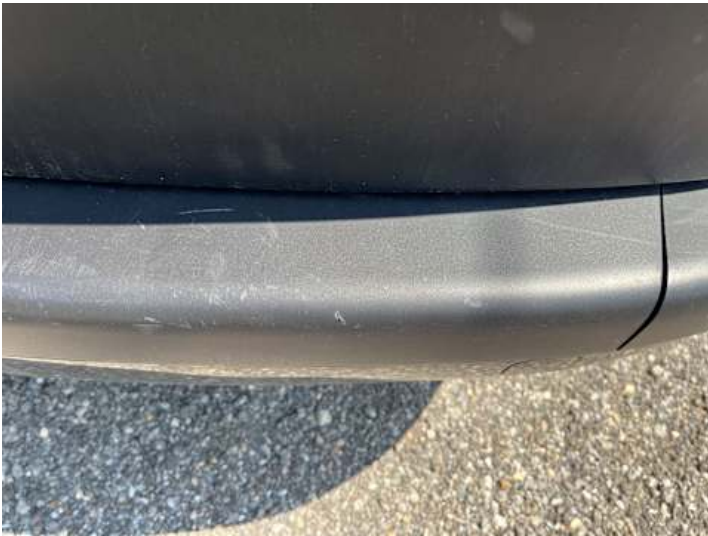
Stoßstange hinten (Kratzer)

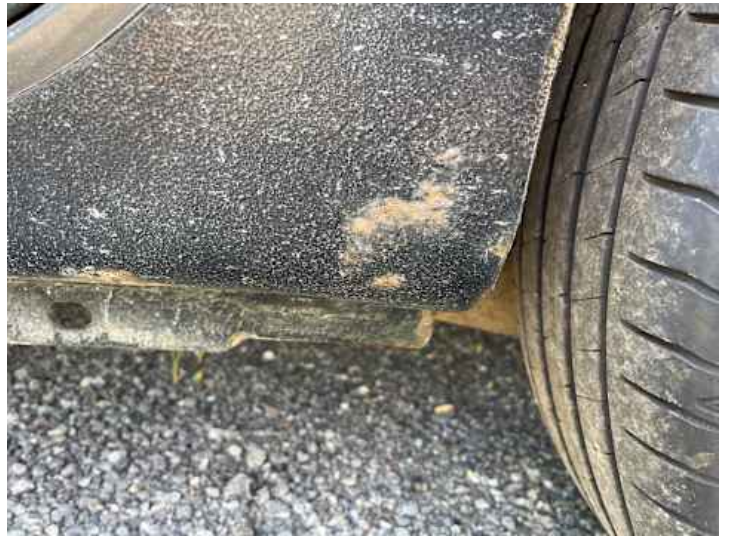
Schweller links (Kratzer, Rost)

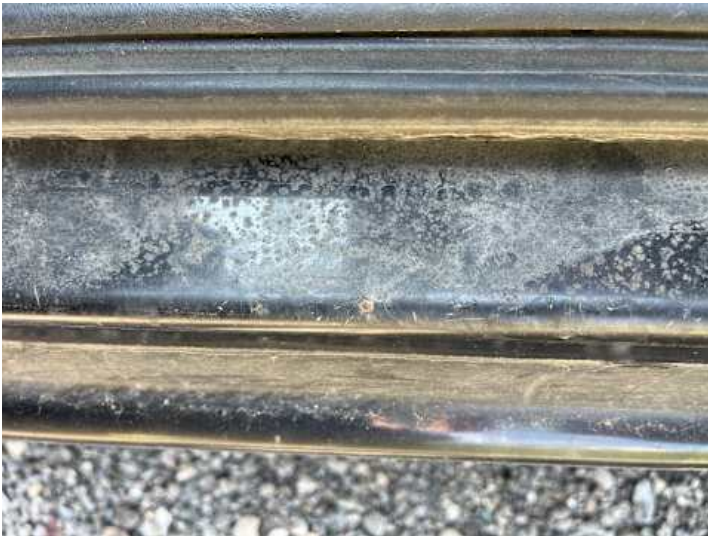
Schweller links (Kratzer, Rost)

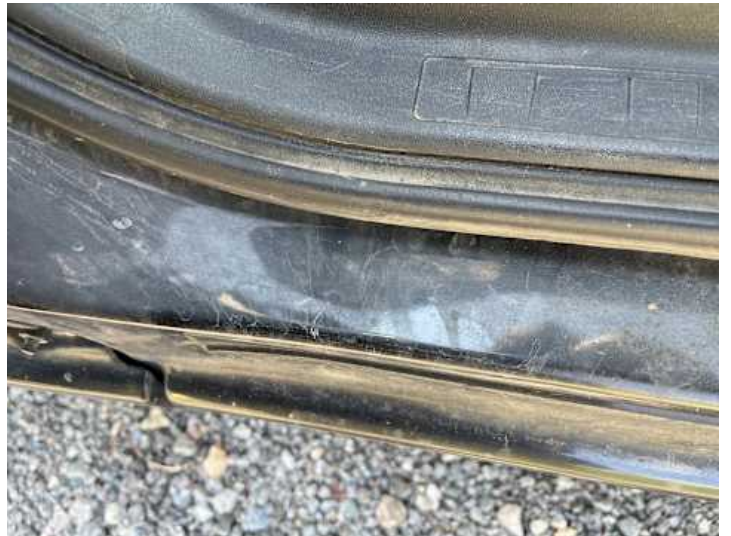
Schweller links (Kratzer, Rost)

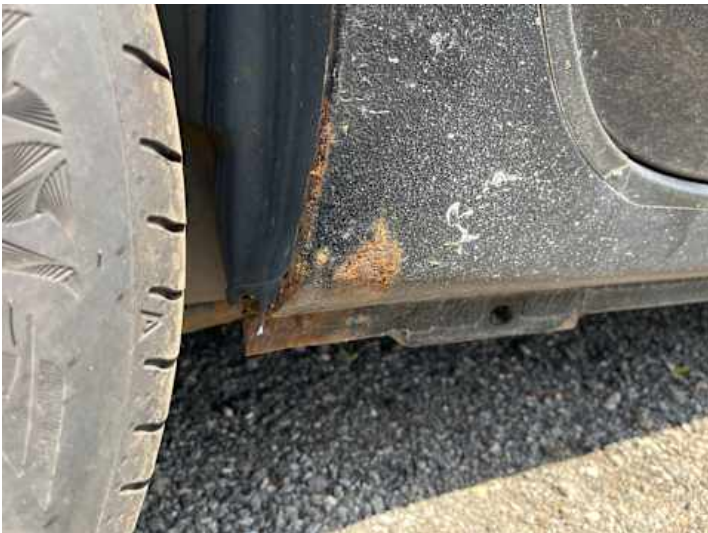
Schweller rechts (Rost)

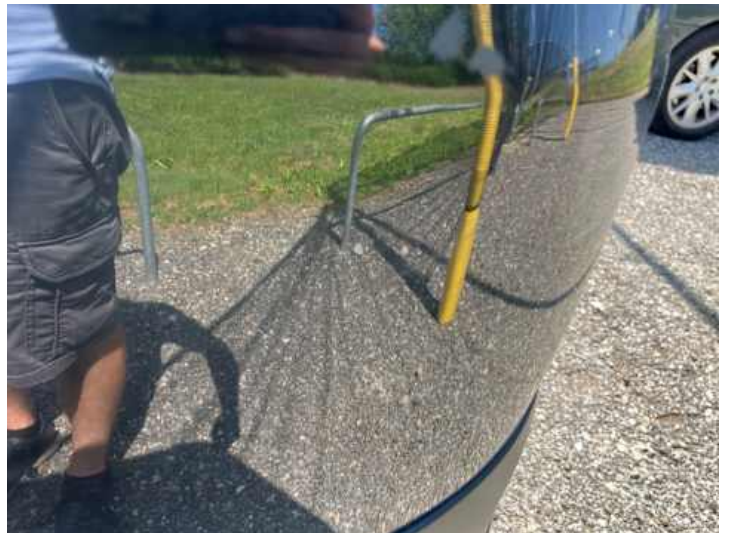
Seitenteil hinten links (Kratzer)

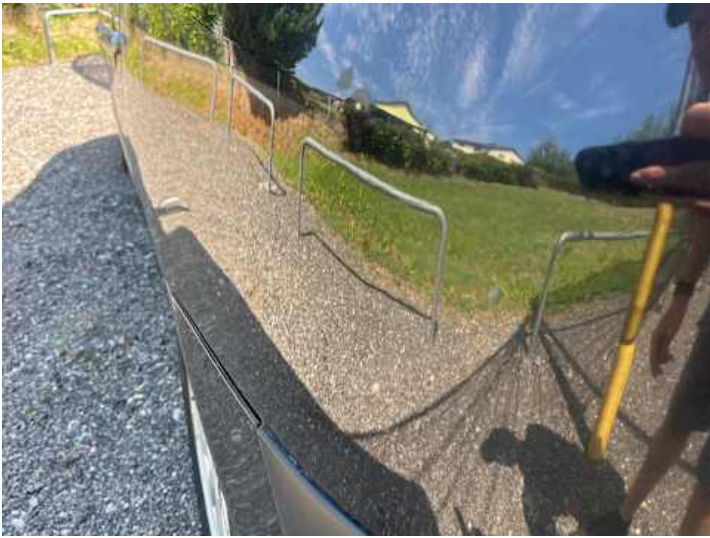
Seitenteil hinten links (Kratzer)

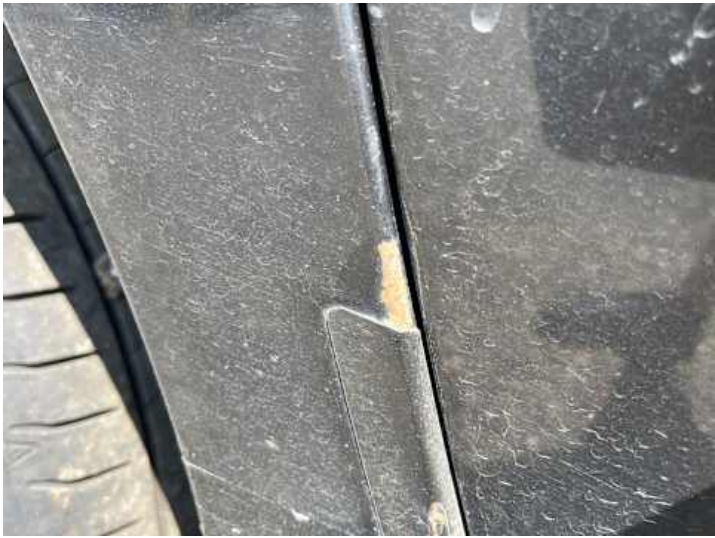
Seitenteil hinten rechts (Rost, Lackschaden)

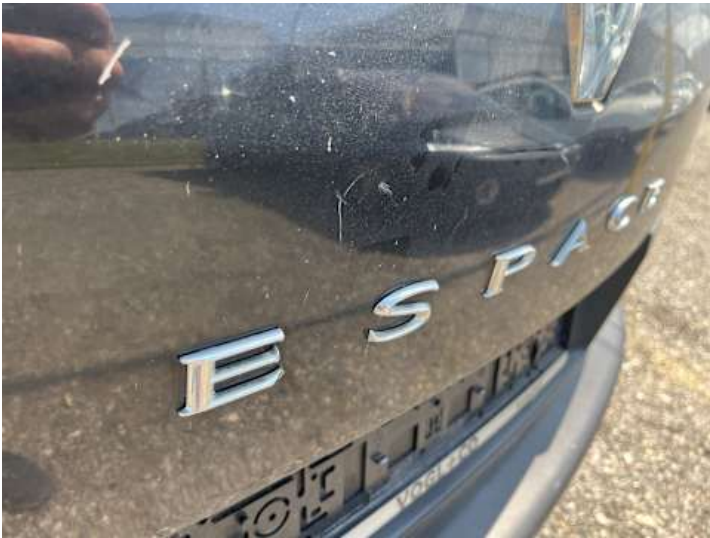
Heckklappe (Kratzer)

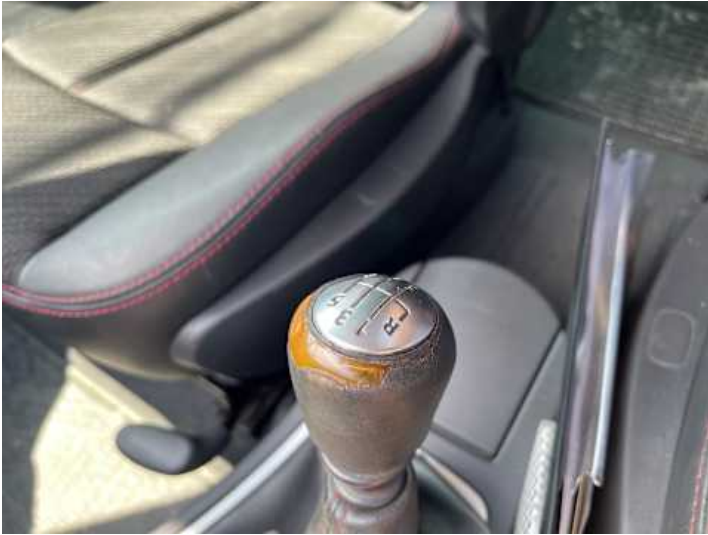
Innenraum (Verschleiß, Riss/Bruch)

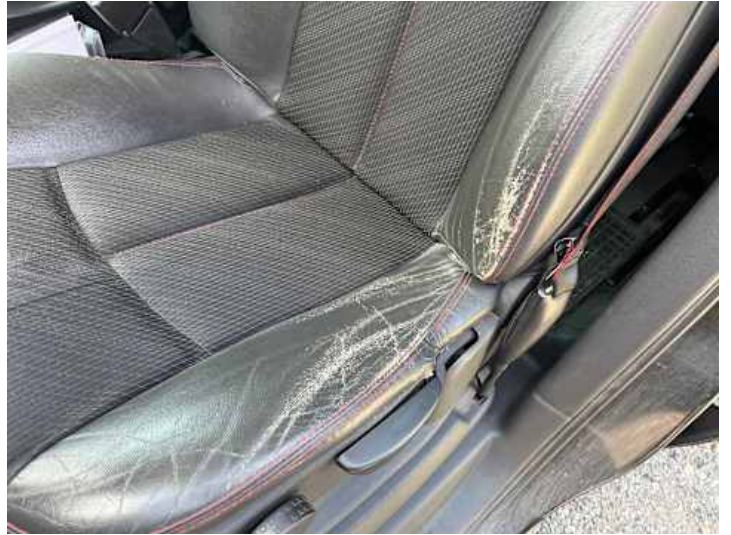
Innenraum (Verschleiß, Riss/Bruch)

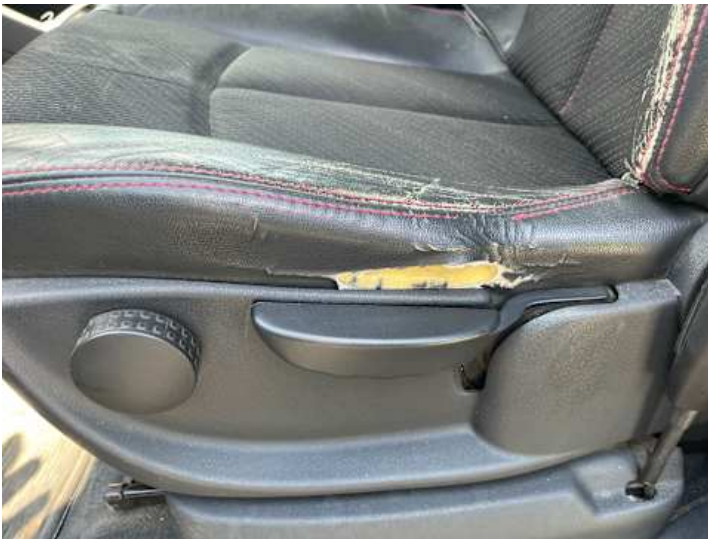
Innenraum (Verschleiß, Riss/Bruch)

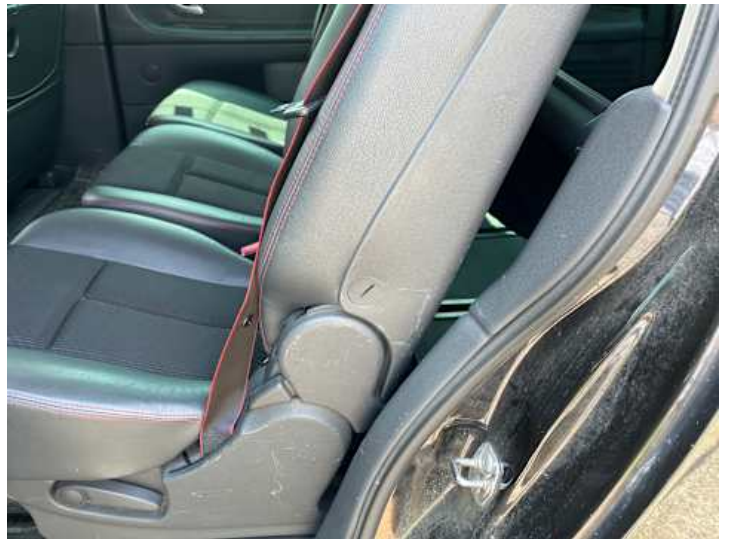
Innenraum (Kratzer)
