## Volkswagen Passat Trendline BlueMotion

EZ 05/2011 | Kombi | Benzin | Schaltgetriebe | 131.352km

Fahrzeug aufgenommen am: 10.08.2026

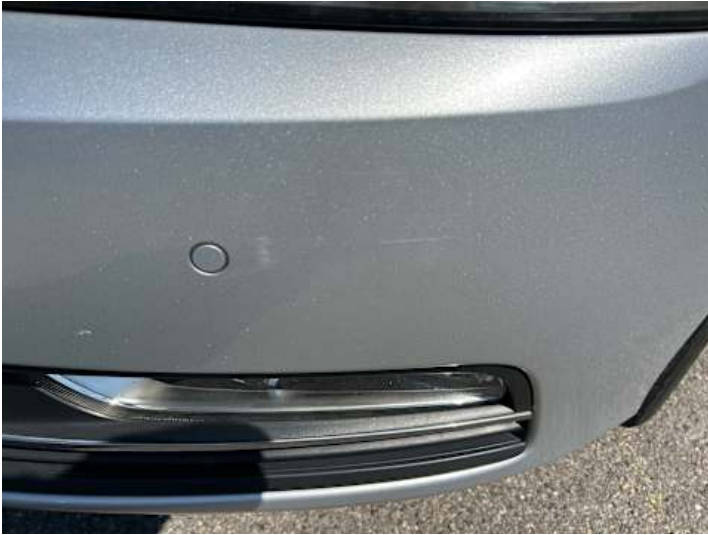
Stoßstange vorne (Kratzer)

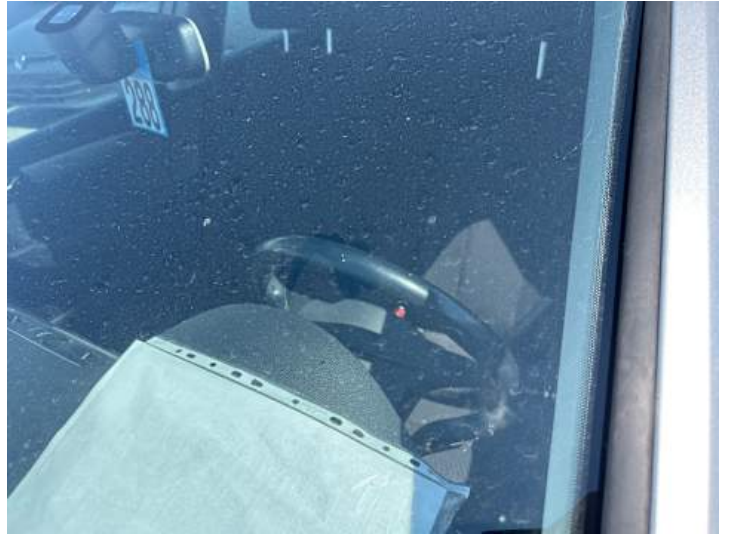
Windschutzscheibe (Steinschlag)

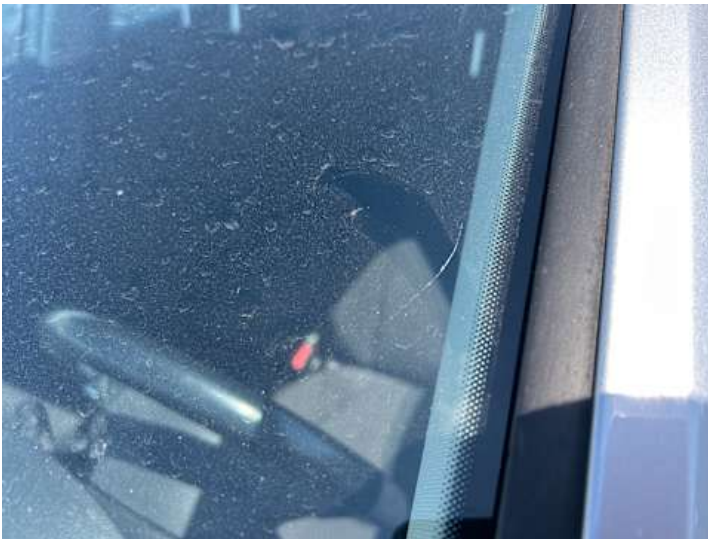
Windschutzscheibe (Kratzer)

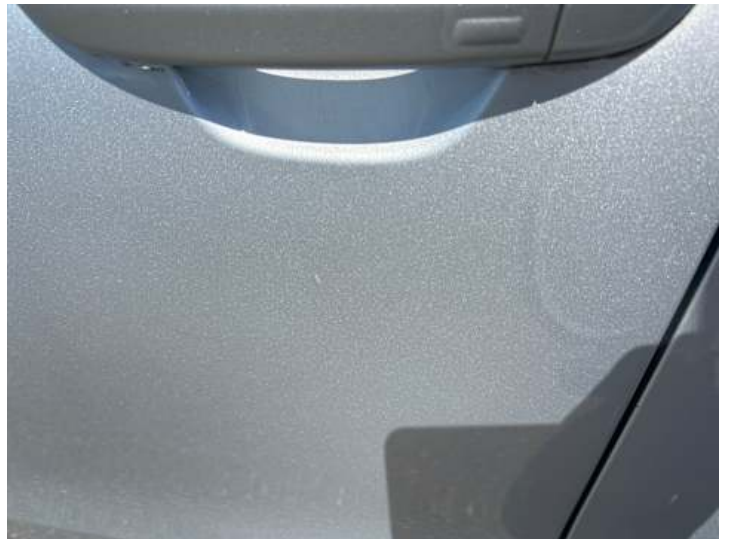
| Fahrzeugteil | Lackschichtdicke (in µm) | Fahrzeugteil | Lackschichtdicke (in µm) |
|---|---|---|---|
| Fahrertür | 220 | Beifahrertür | 130 |

Fahrtür (Kratzer)

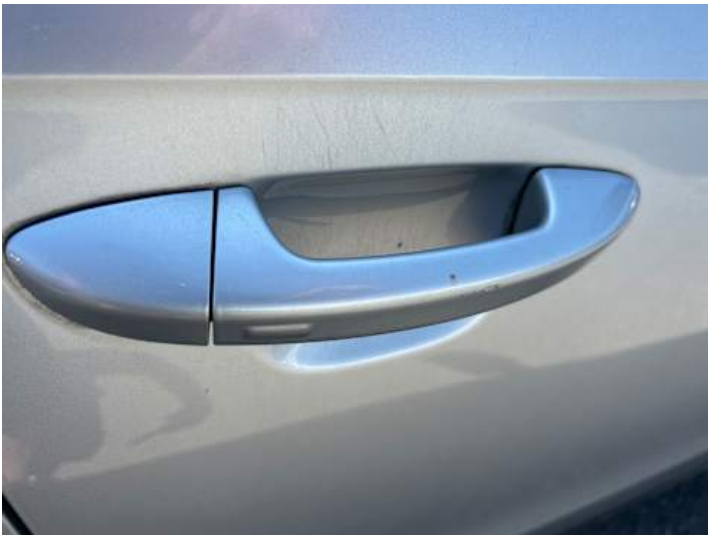
Beifahrtür (Kratzer)

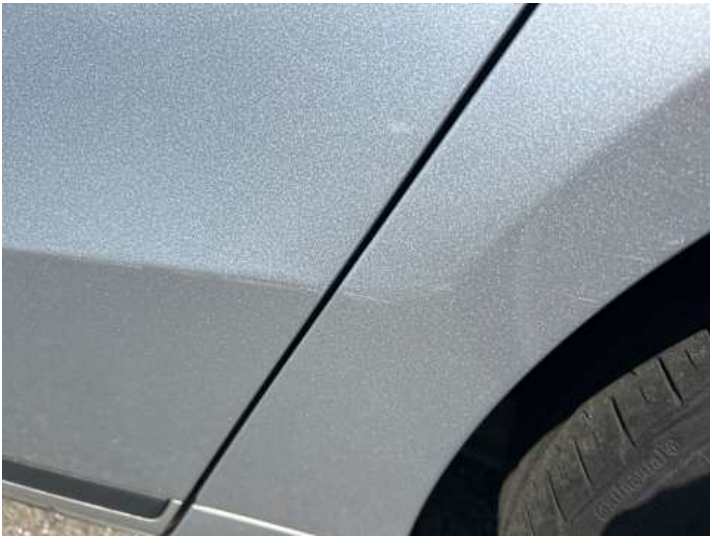
| Fahrzeugteil | Lackschichtdicke (in µm) | Fahrzeugteil | Lackschichtdicke (in µm) |
|---|---|---|---|
| Türe hinten links | 215 | Türe hinten rechts | 120 |

Türe hinten links (Kratzer)

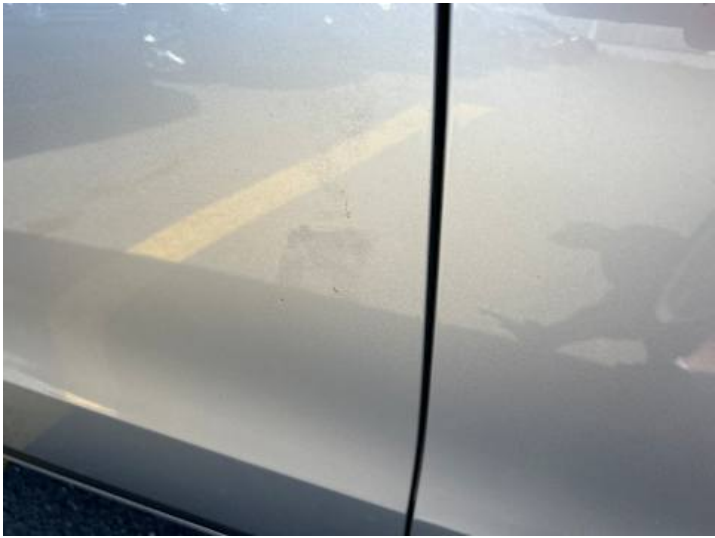
Türe hinten rechts (Kratzer)

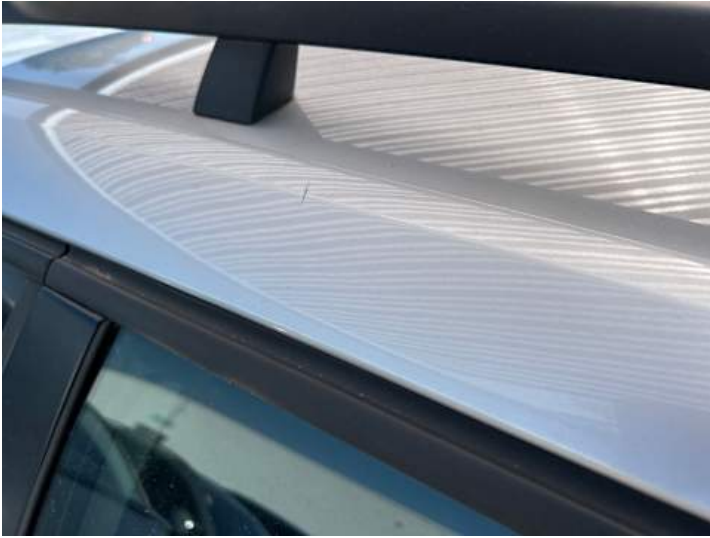
Dach (Delle)

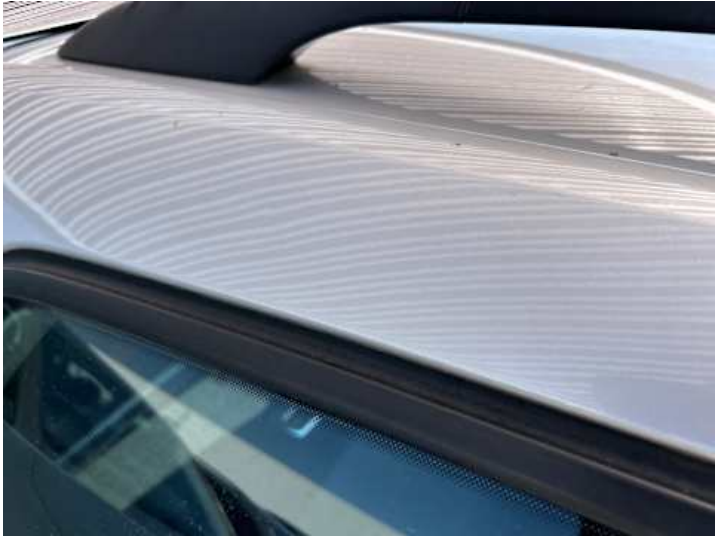
Dach (Delle)

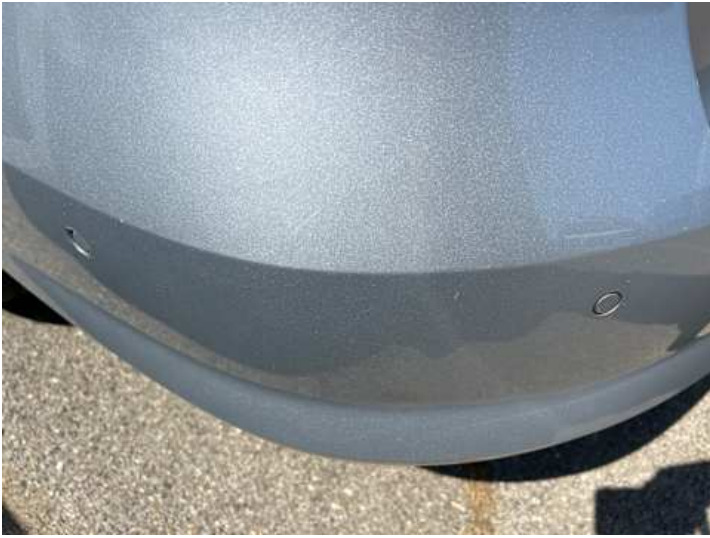
Stoßstange hinten (Kratzer)

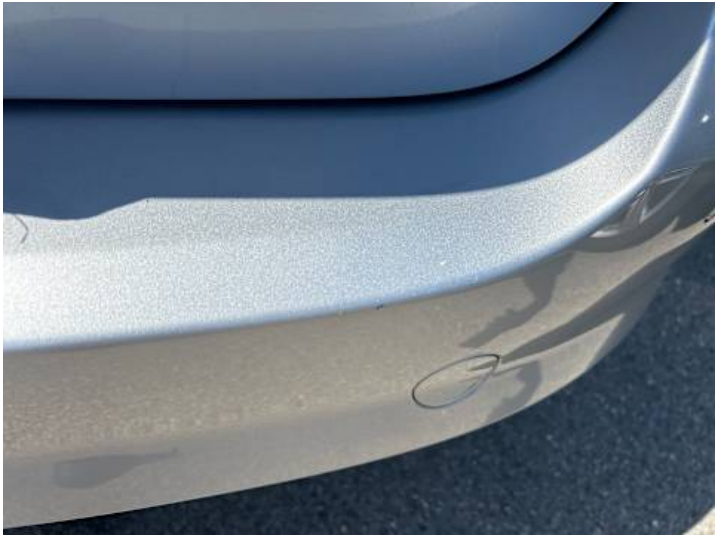
Stoßstange hinten (Kratzer)

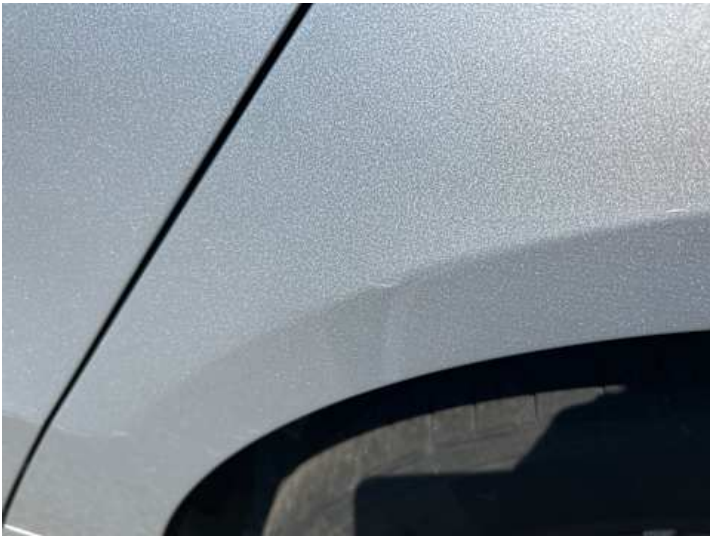
| Fahrzeugteil | Lackschichtdicke (in µm) | Fahrzeugteil | Lackschichtdicke (in µm) |
|---|---|---|---|
| Seitenteil hinten links | 210 | Seitenteil hinten rechts | 115 |

Seitenteil hinten links (Kratzer)

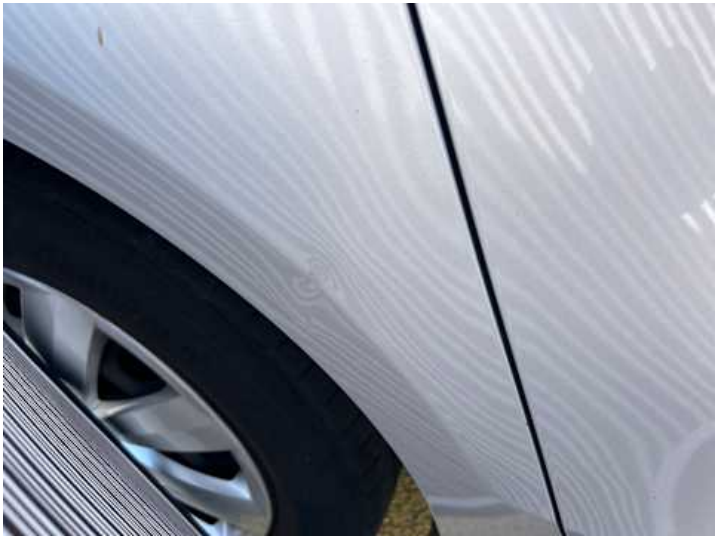
Seitenteil hinten rechts (Kratzer, Verformung)

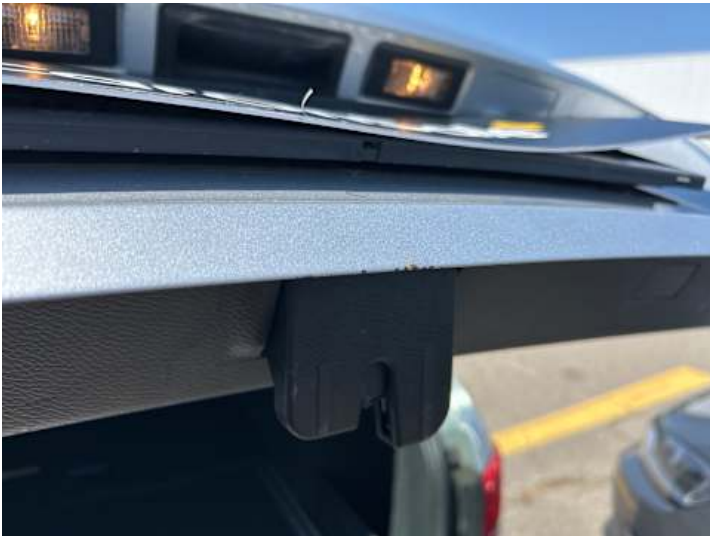
Heckklappe (Rost)
