| Fahrzeugdaten | Hersteller<br>Peugeot | | Typ<br>5008 Allure | | Modell<br>1.2 PureTech 130 EU6, Allure, 2017.. | | | | |

**Optischer Zustand**

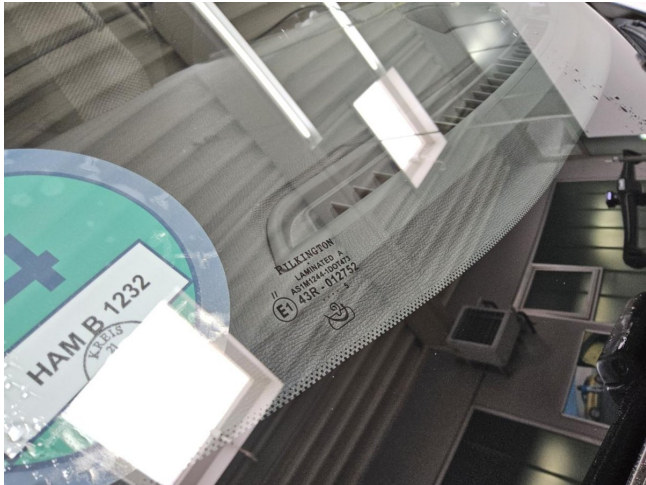
| | WSS kein original Bauteil montiert (5) | 0,00 € |

| zu (1): Gebrauchsspur; zu (3): SmartRepair; zu (4): SmartRepair; zu (5): Hinweis; |

WSS kein original Bauteil montiert

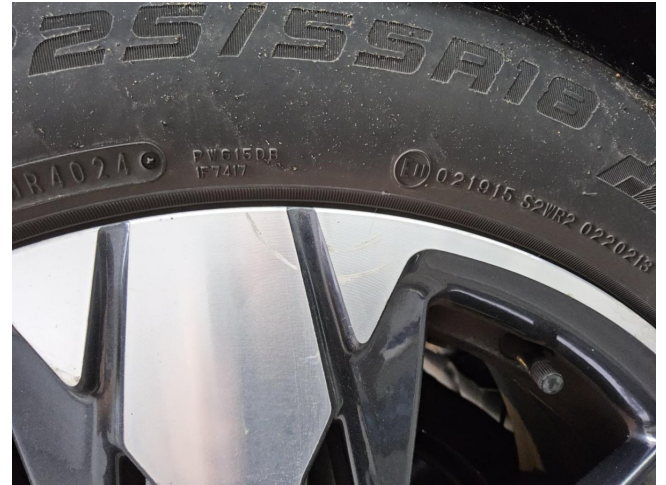
| | Alufelge hinten rechts Kratzer (1) | 0,00 € |

Alufelge hinten rechts Kratzer

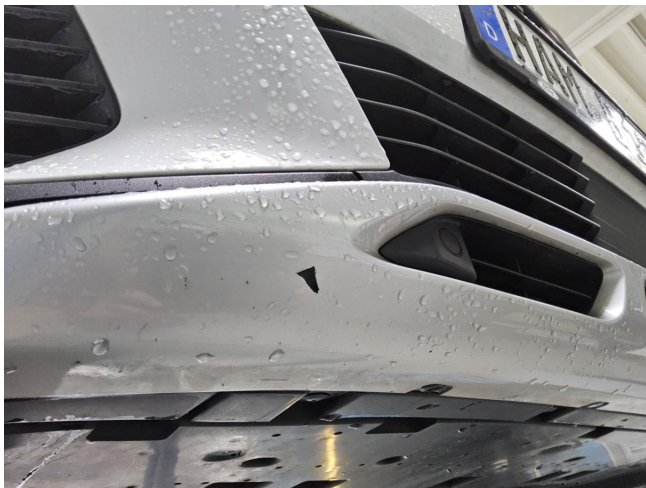
| | Stoßfänger vorne - SmartRepair | 120,00 € |

Stoßfänger vorne - SmartRepair

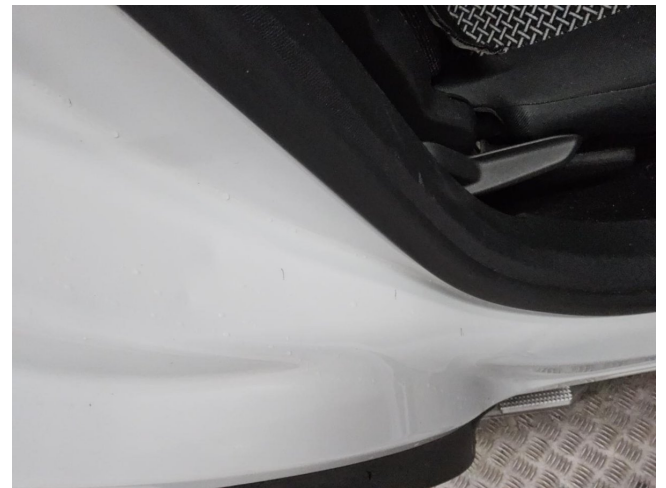
| | Türeinstieg hinten rechts Delle Lackschaden (4) | 120,00 € |

Türeinstieg hinten rechts Delle Lackschaden

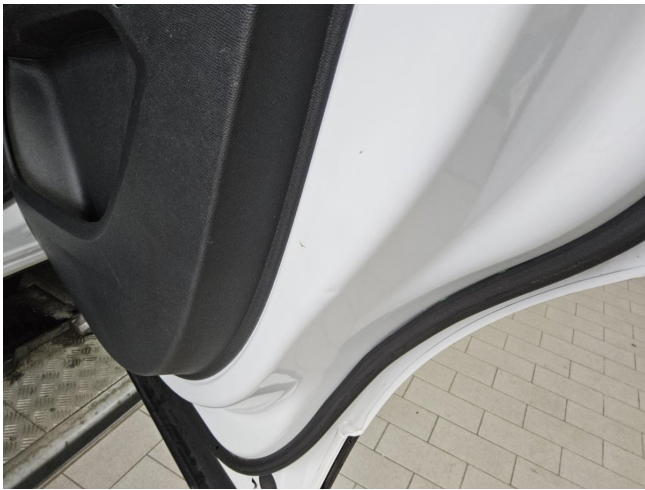
| | Tür hinten rechts - SmartRepair | 120,00 € |

Tür hinten rechts - SmartRepair

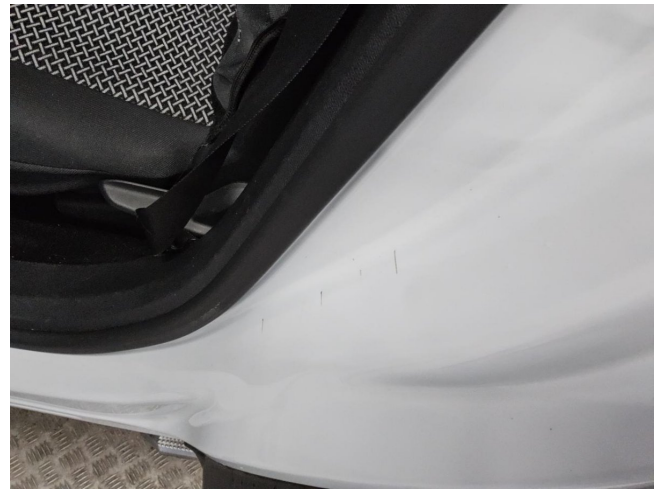
| | Türeinstieg hinten links Delle Lackschaden (3) | 120,00 € |

Türeinstieg hinten links Delle Lackschaden

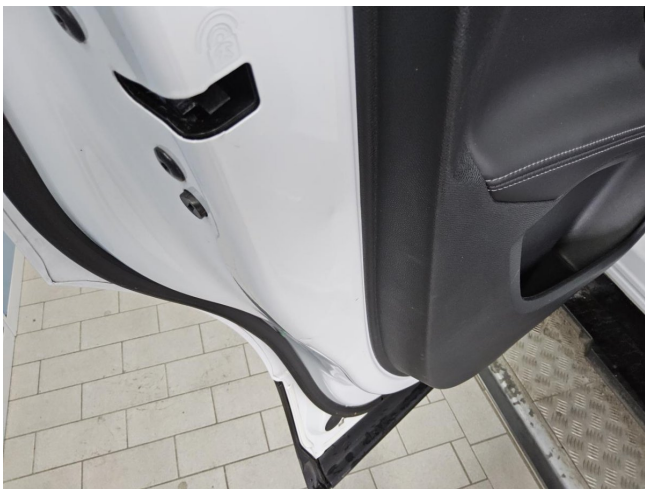
| | Tür hinten links - SmartRepair | 120,00 € |

Tür hinten links - SmartRepair

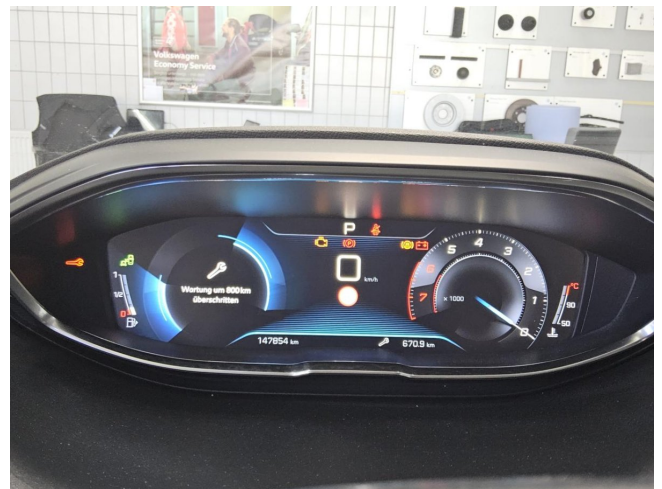
| Inspektion - Wartung (Fällig) | 250,00 € |

Inspektion - Wartung

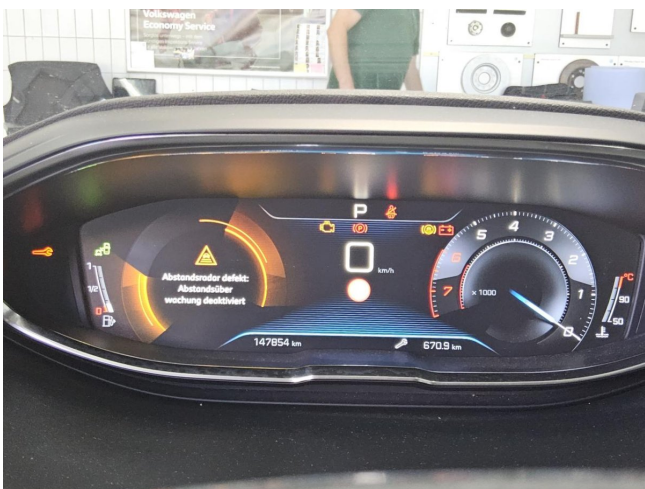
| Abstandsradar defekt (Prüfen (Schadenserweiterung möglich)) | 100,00 € |

Abstandsradar defekt

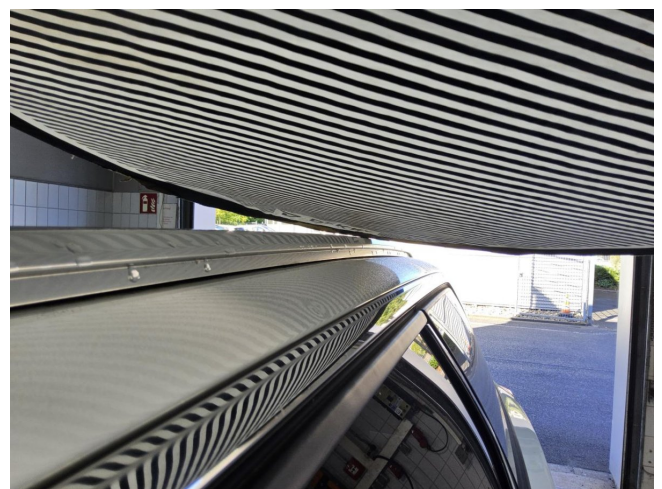
| | Dachholm links Delle (2) | 120,00 € |

| zu (2): Drücken; |

Dachholm links Delle
