## Opel Insignia Elegance

EZ 03/2023 | Kombi | Diesel | Automatikgetriebe | 92.013km  
Besteuerung: Regelbesteuert (Deutschland)  
Fahrzeugstandort: 37\*\*\*  
Fahrzeug aufgenommen am: 30.07.2026

# Hinweise zum Zustandsbericht

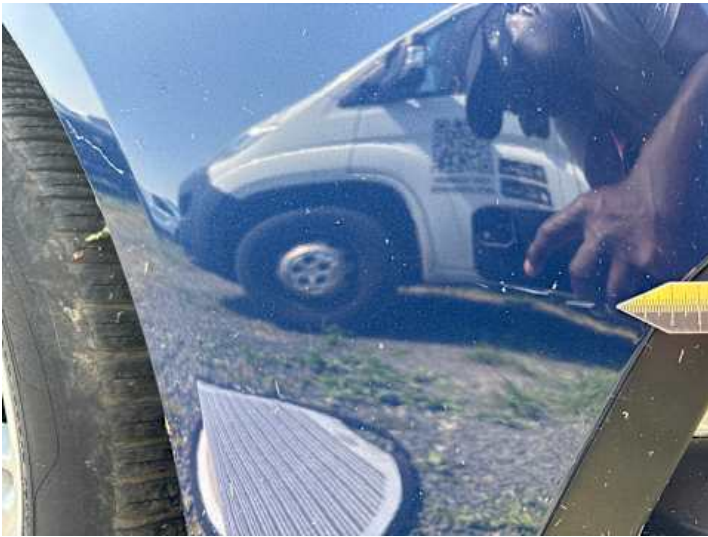
Stoßstange vorne (Verformung, Kratzer)

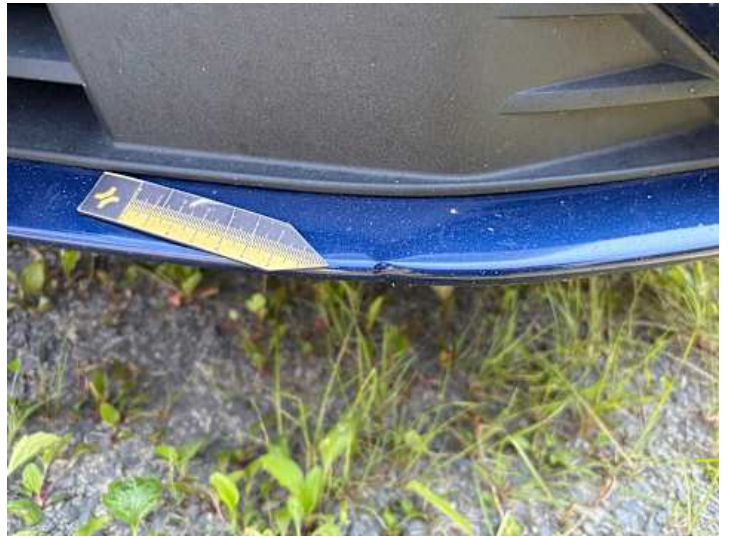
Stoßstange vorne (Verformung, Kratzer)

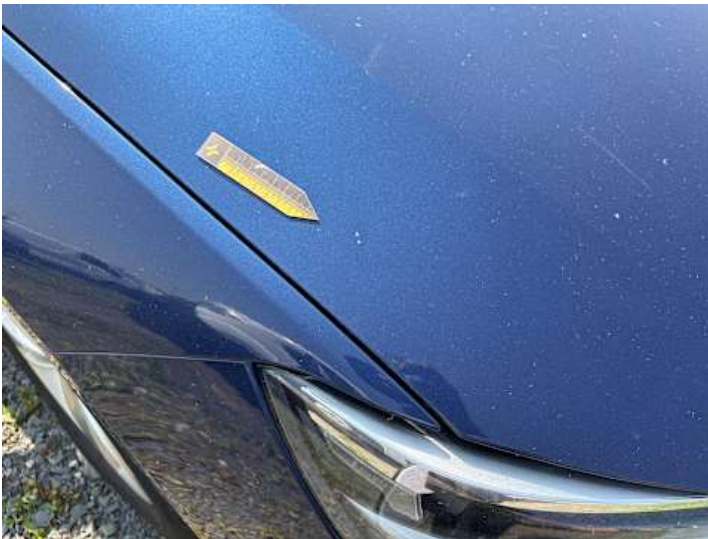
Motorhaube (Steinschlag)

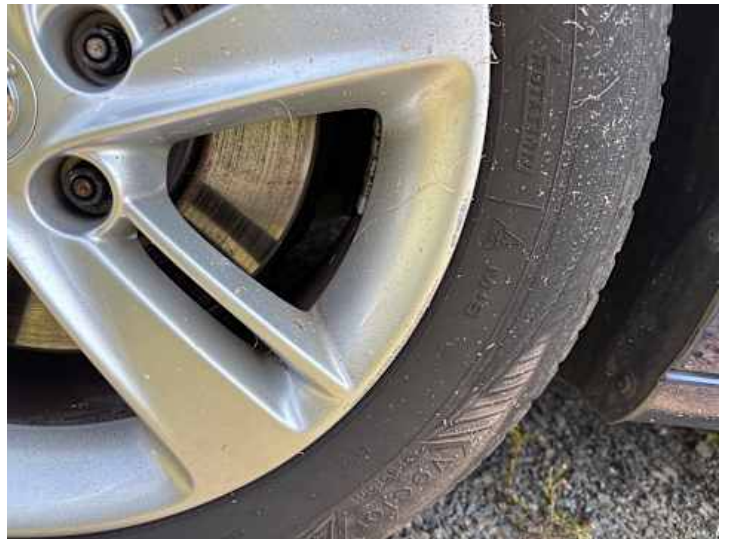
Rad (Kratzer)

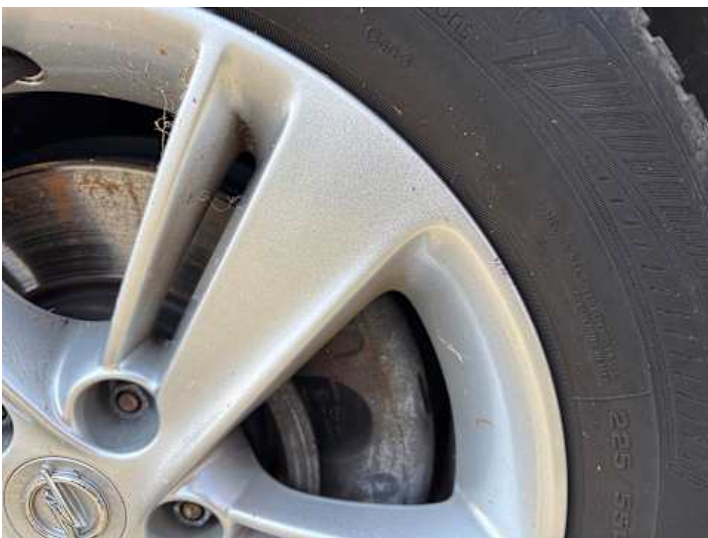
Rad (Kratzer)

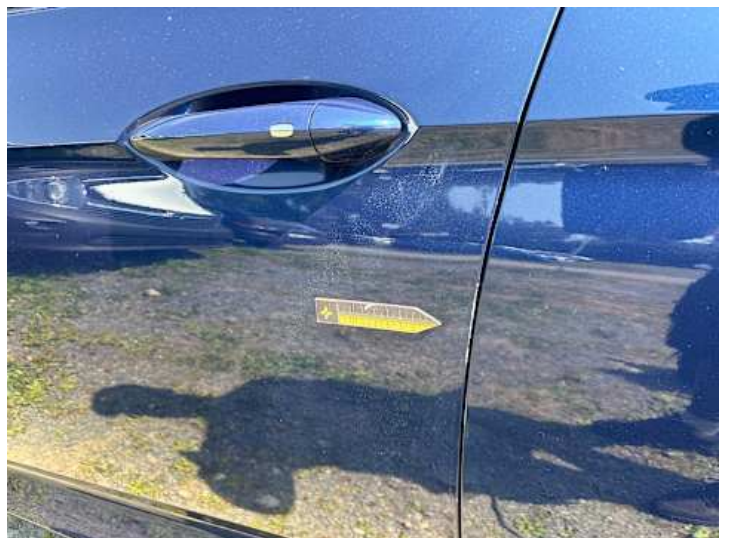
Fahrtür (Kratzer)

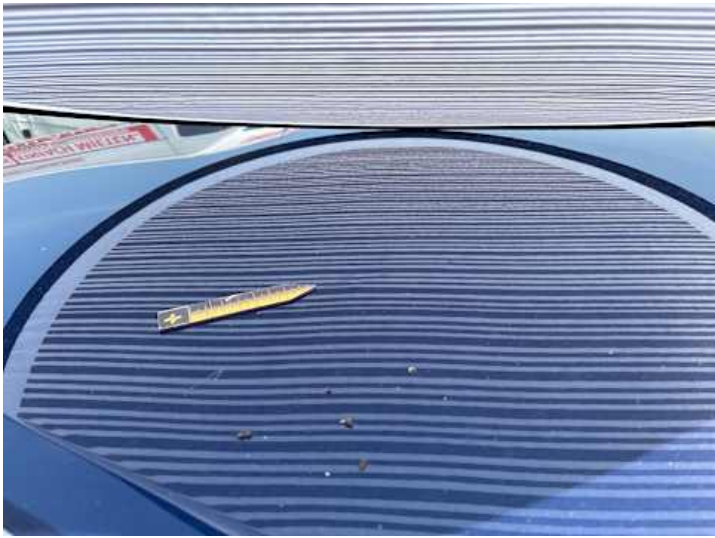
Dach (Delle)

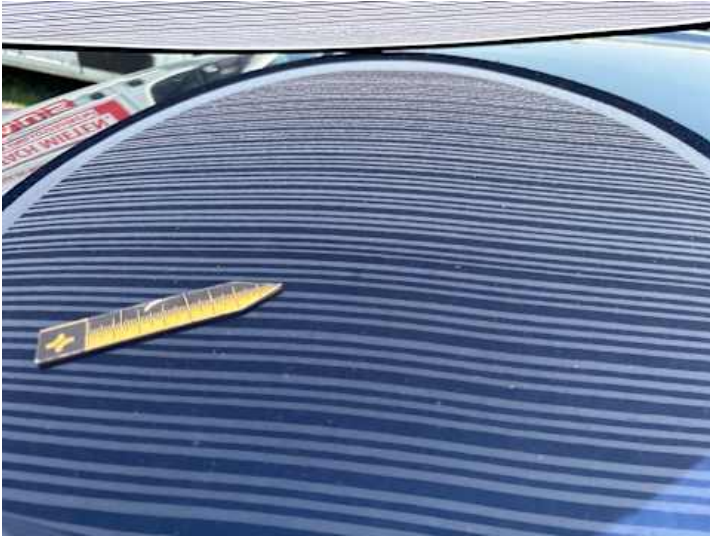
Dach (Lackschaden)

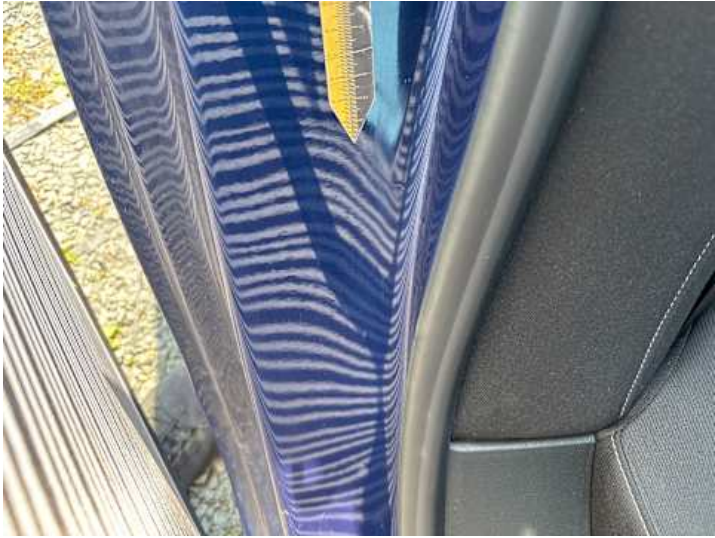
Schweller rechts (Lackschaden)
