## Volkswagen Caddy Basis

EZ 03/2021 | Van | Diesel | Automatikgetriebe | 214.324km  
Besteuerung: Regelbesteuert (Deutschland)  
Fahrzeugstandort: 28\*\*\*  
Fahrzeug aufgenommen am: 24.08.2026

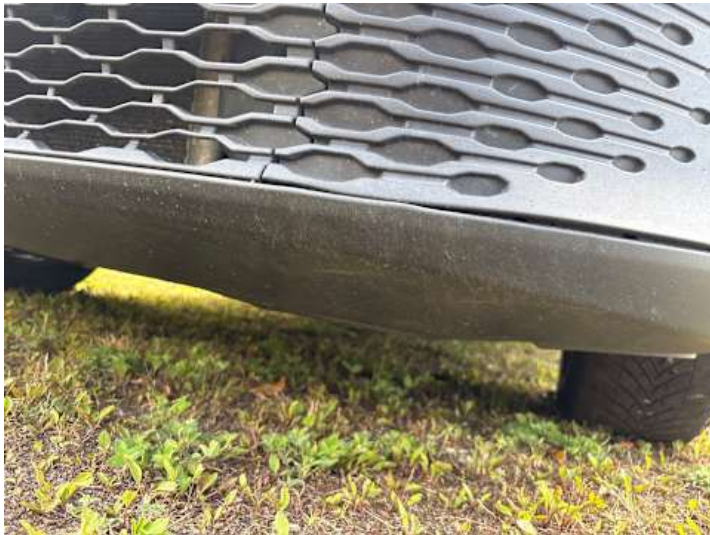
Stoßstange vorne (Kratzer)

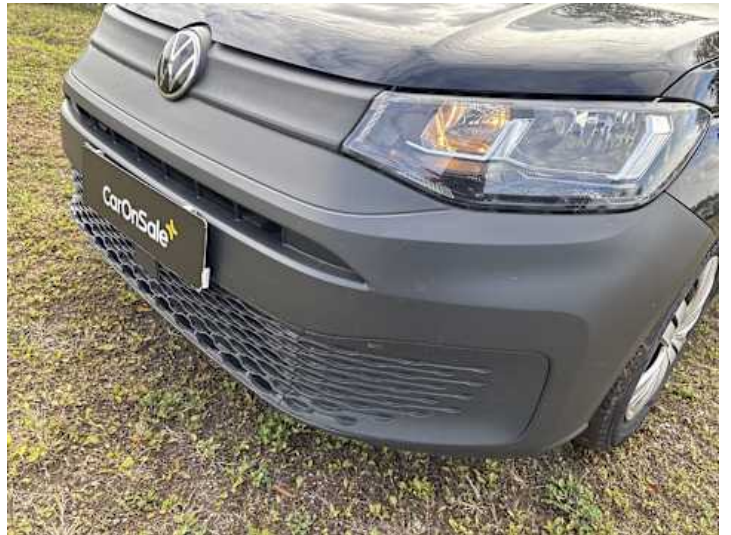
Stoßstange vorne (Kratzer)

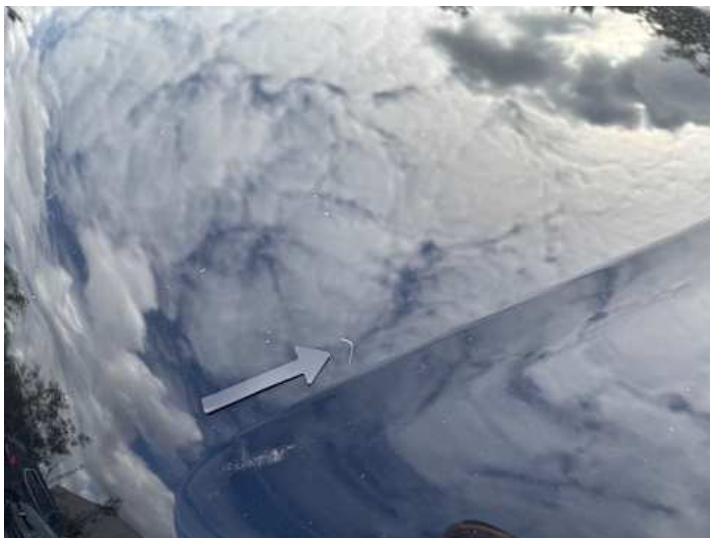
Motorhaube (Kratzer)

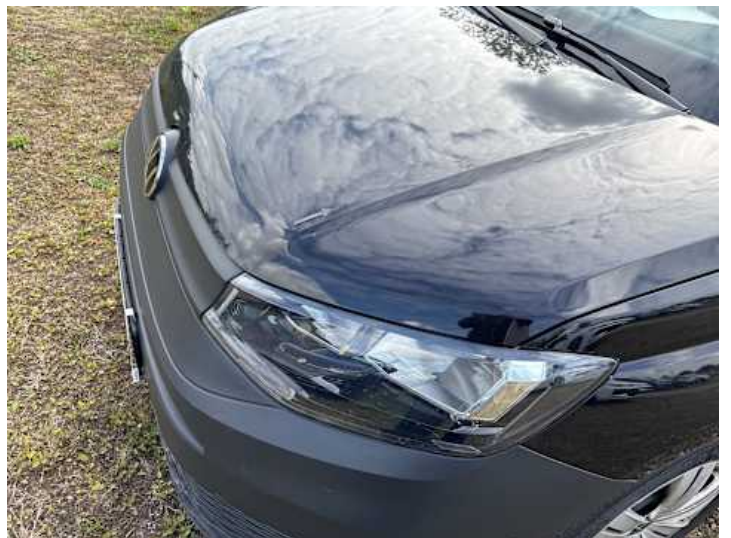
Motorhaube (Kratzer)

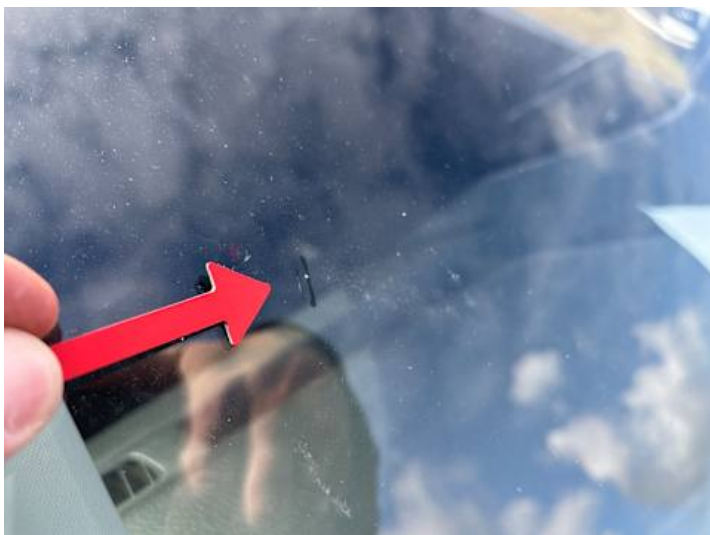
Windschutzscheibe (Steinschlag)

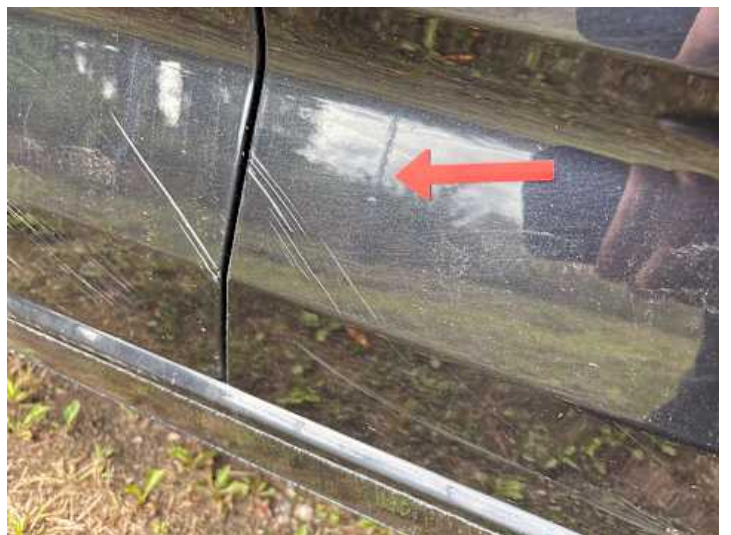
Beifahrertür (Kratzer)

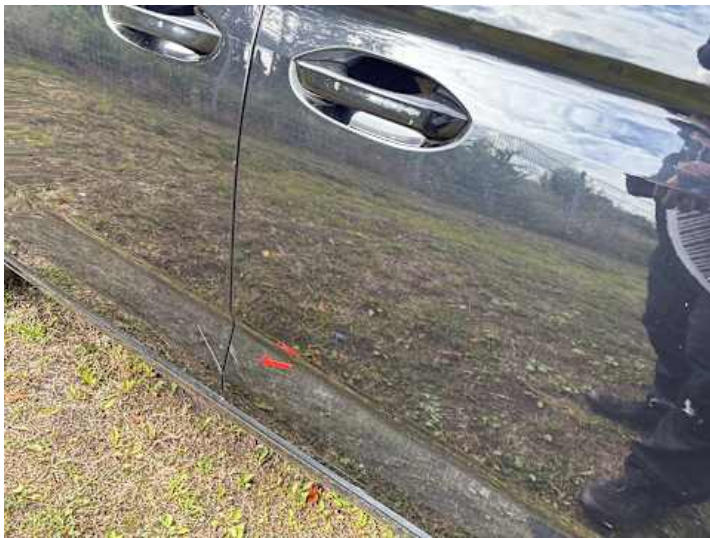
Beifahrertür (Kratzer)

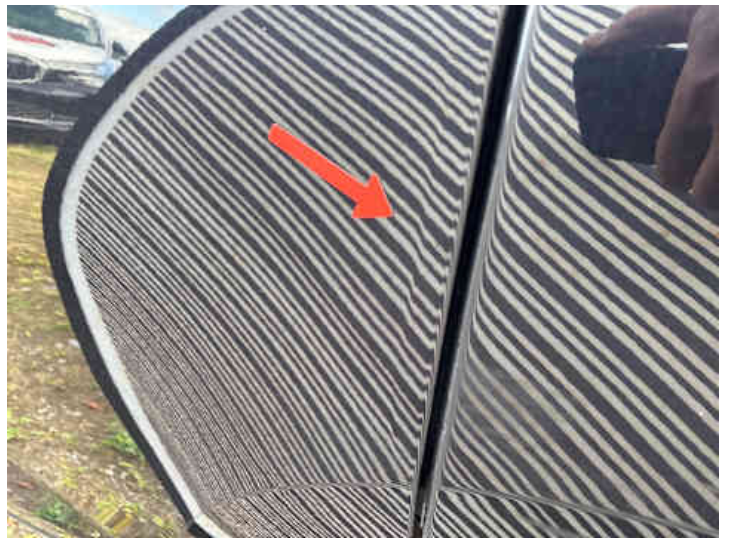
Türe hinten links (Verformung)

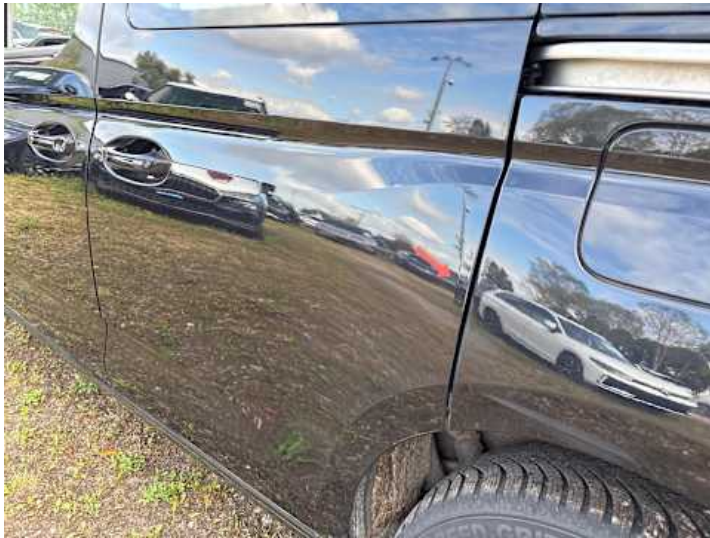
Türe hinten links (Verformung)

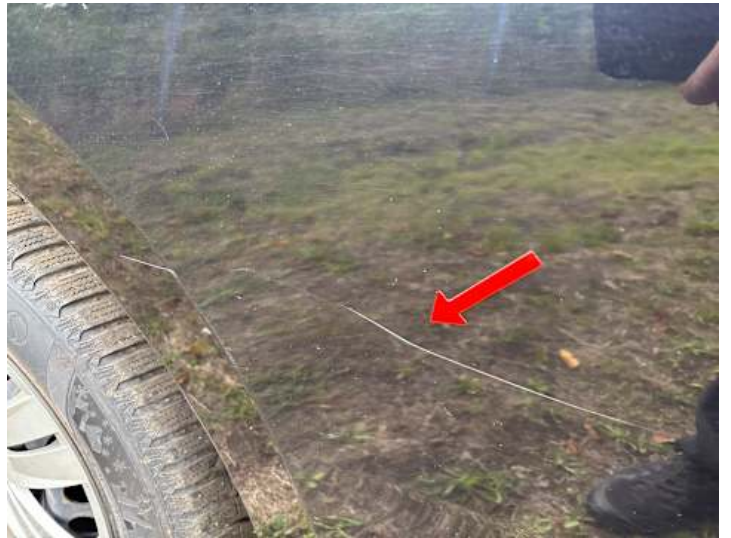
Türe hinten rechts (Kratzer)

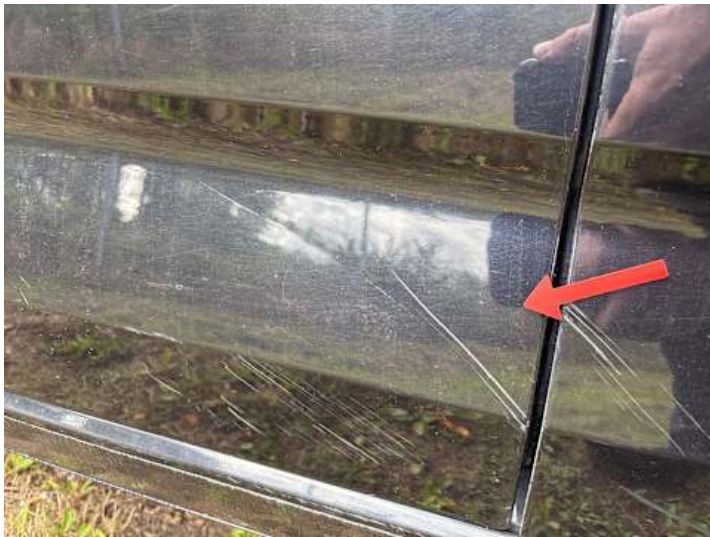
Türe hinten rechts (Kratzer)

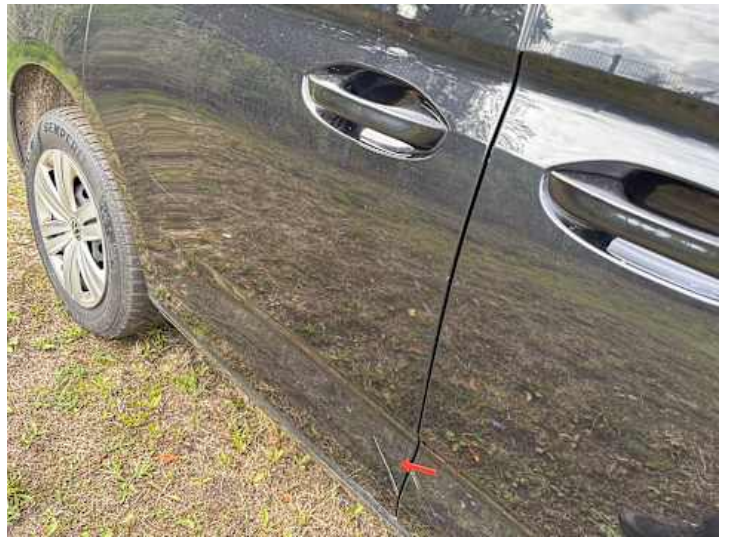
Türe hinten rechts (Kratzer)

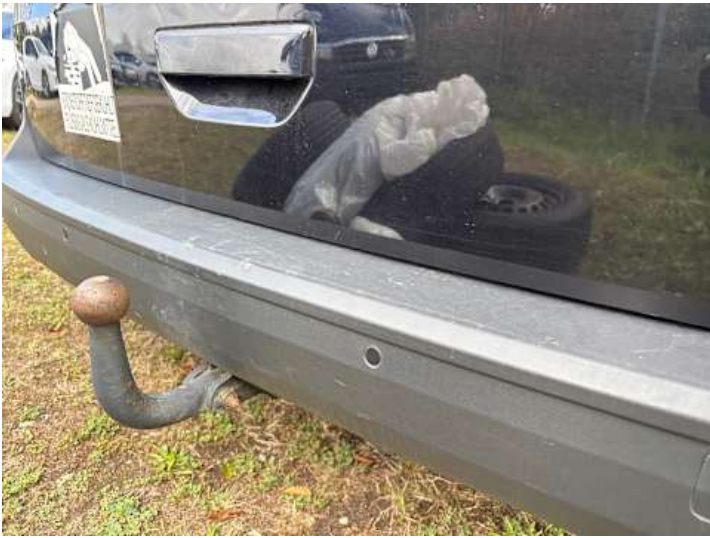
Stoßstange hinten (Kratzer)

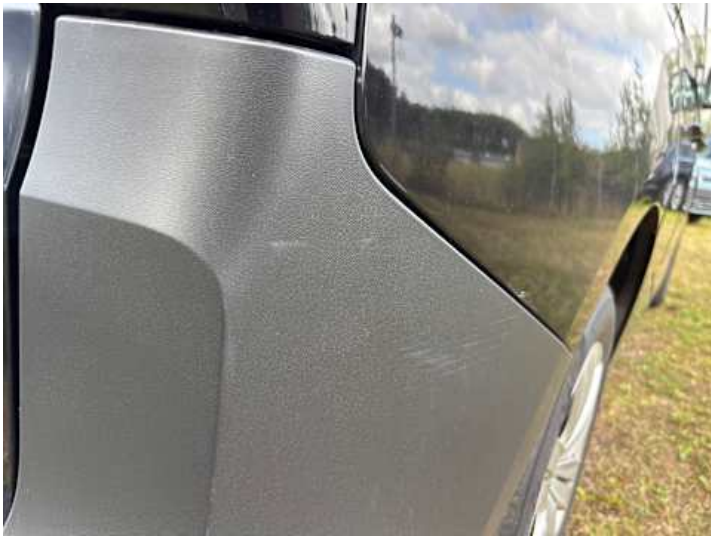
Stoßstange hinten (Kratzer)

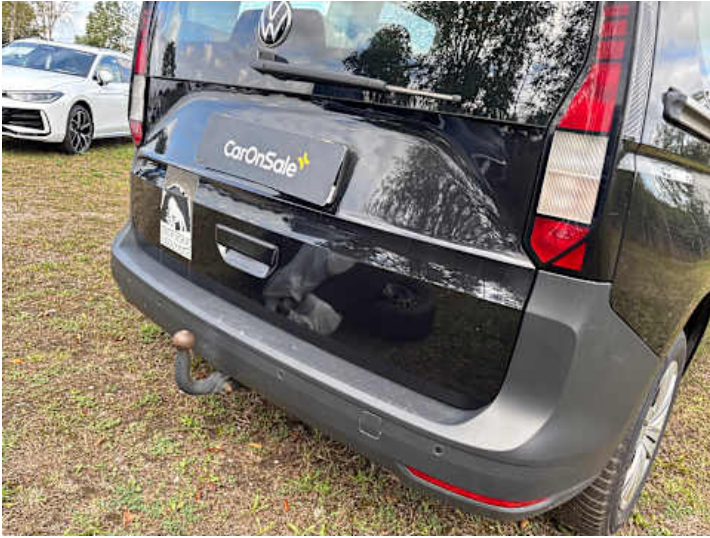
Stoßstange hinten (Kratzer)

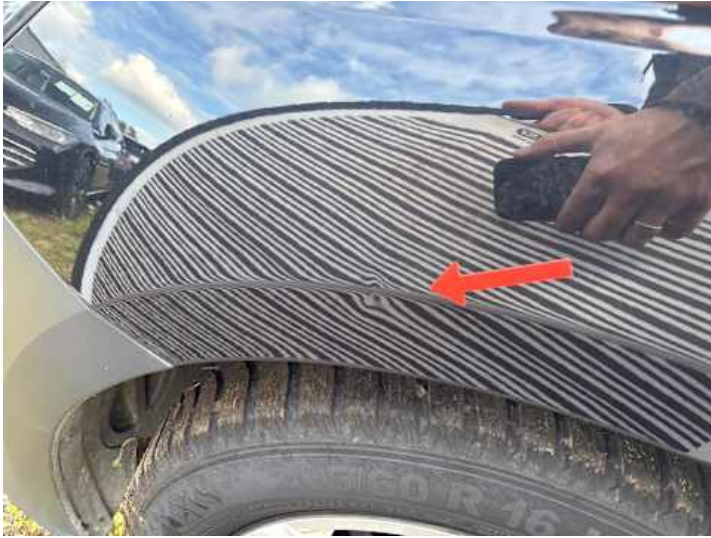
Kotflügel vorne links (Delle)

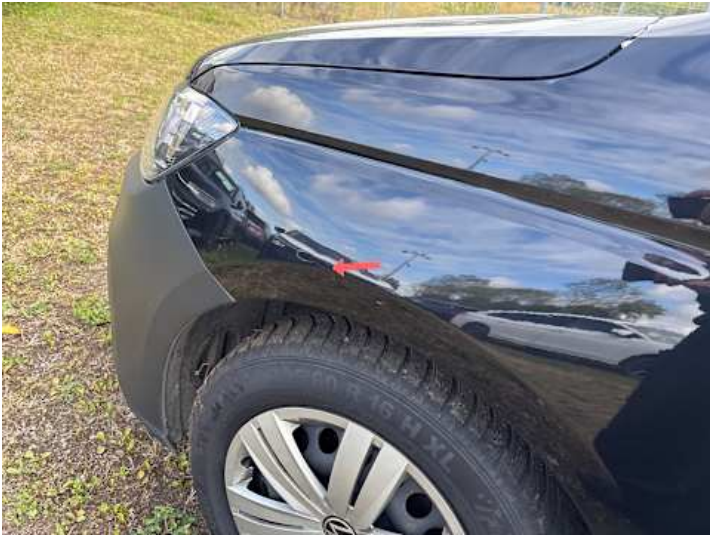
Kotflügel vorne links (Delle)

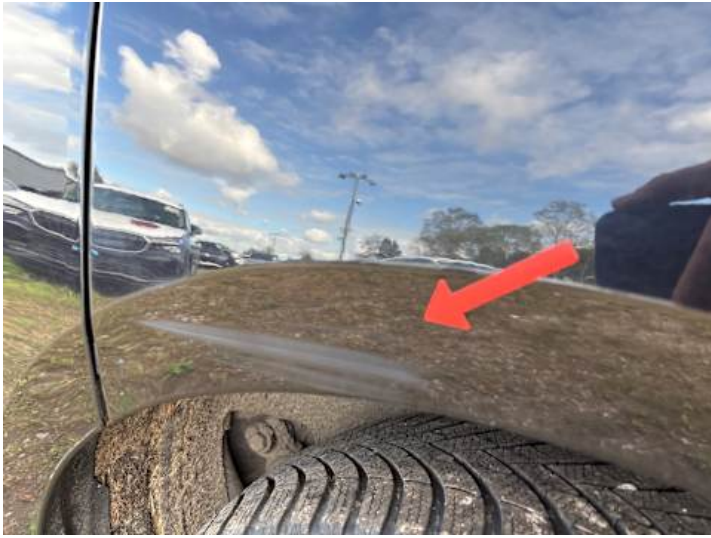
Seitenteil hinten links (Kratzer)

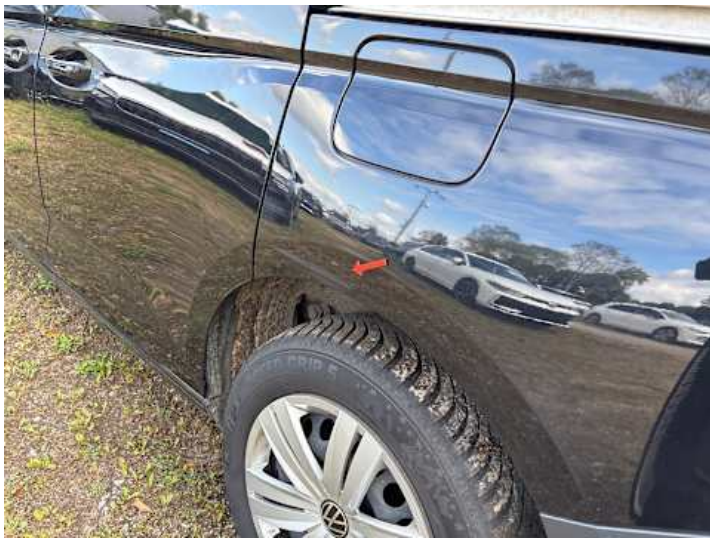
Seitenteil hinten links (Kratzer)

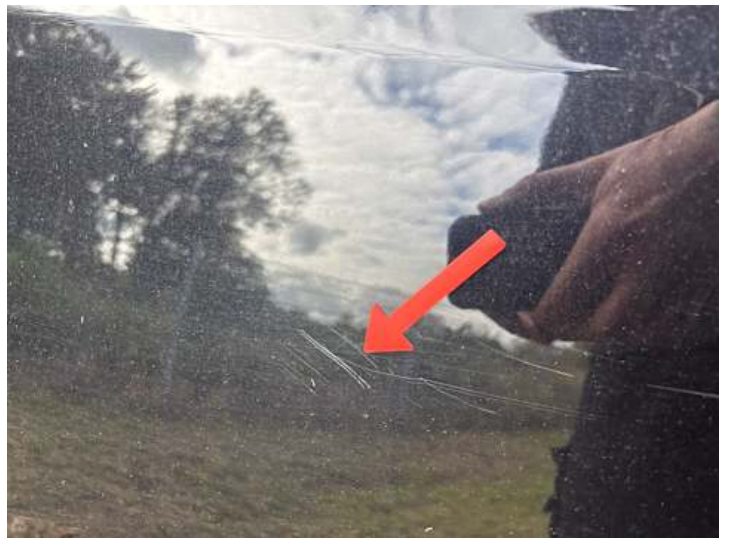
Seitenteil hinten rechts (Kratzer)

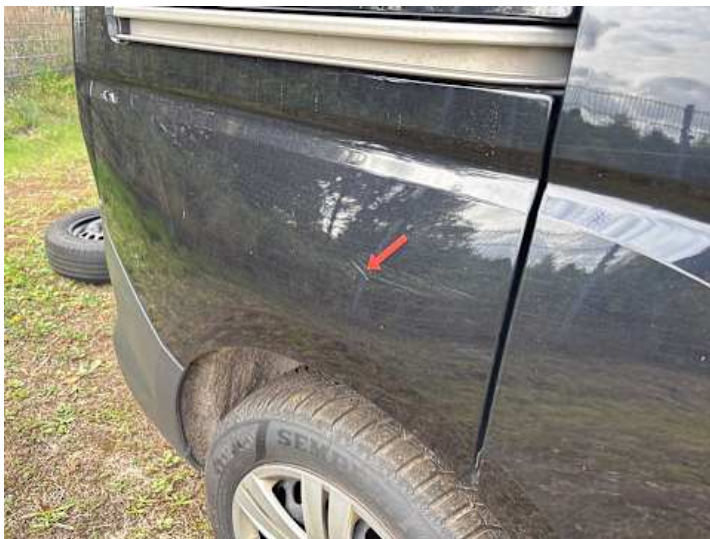
Seitenteil hinten rechts (Kratzer)

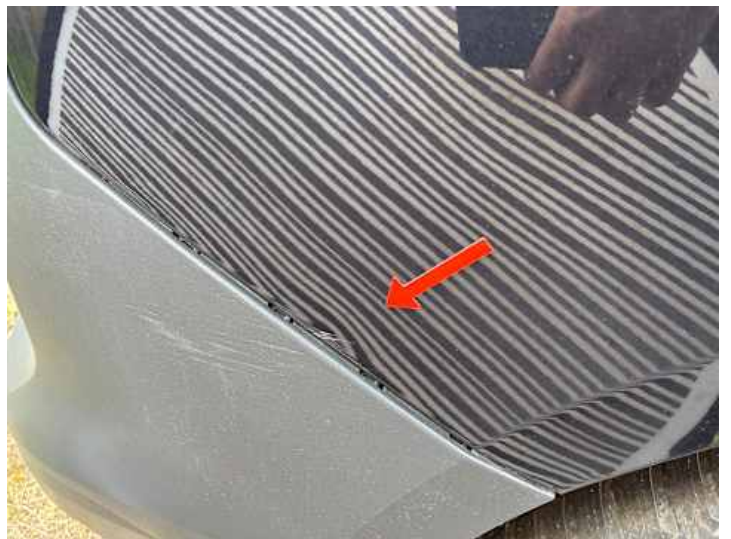
Seitenteil hinten rechts (Delle)

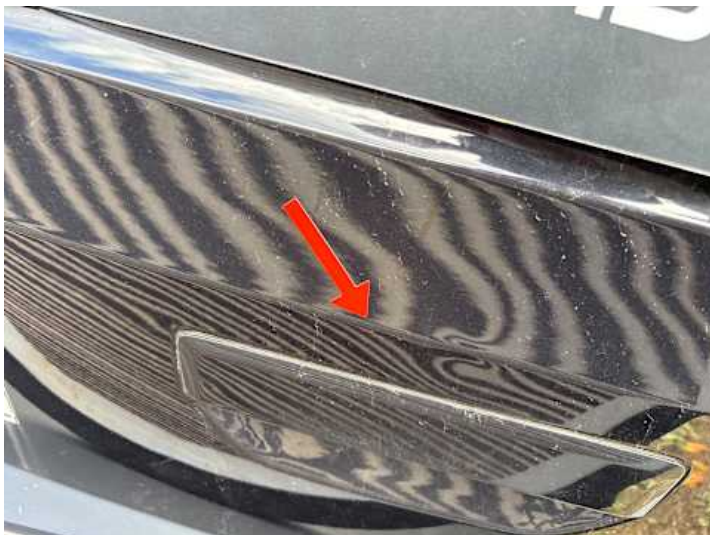
Heckklappe (Delle)

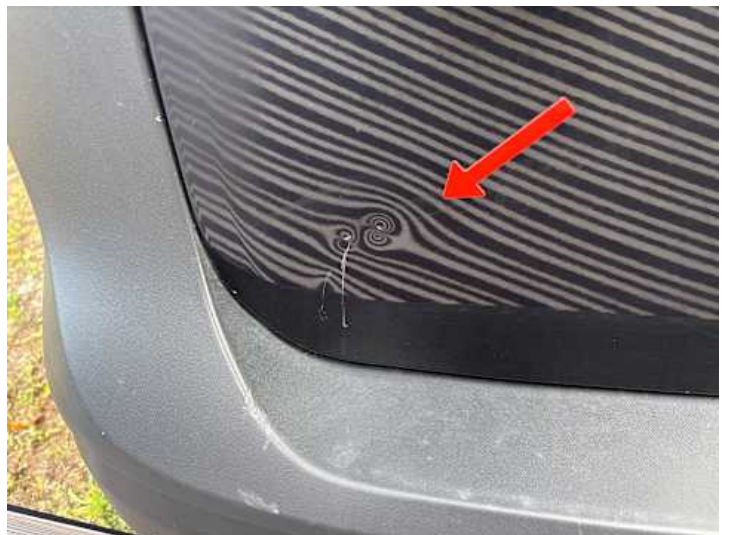
Heckklappe (Delle)

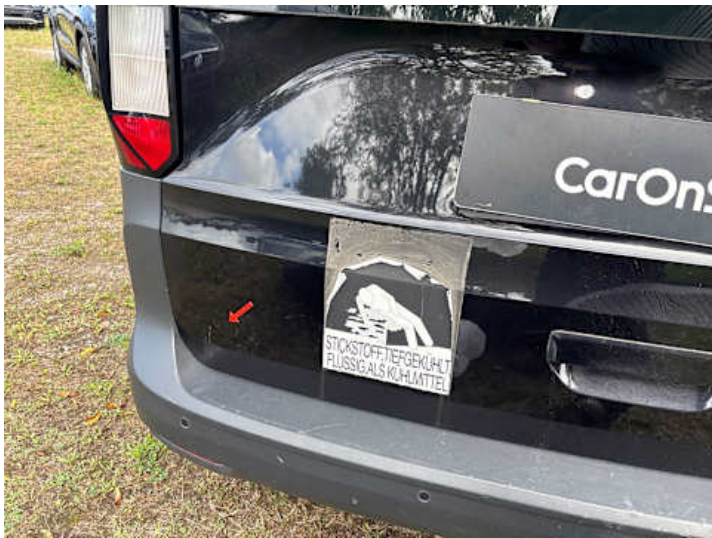
Heckklappe (Delle)

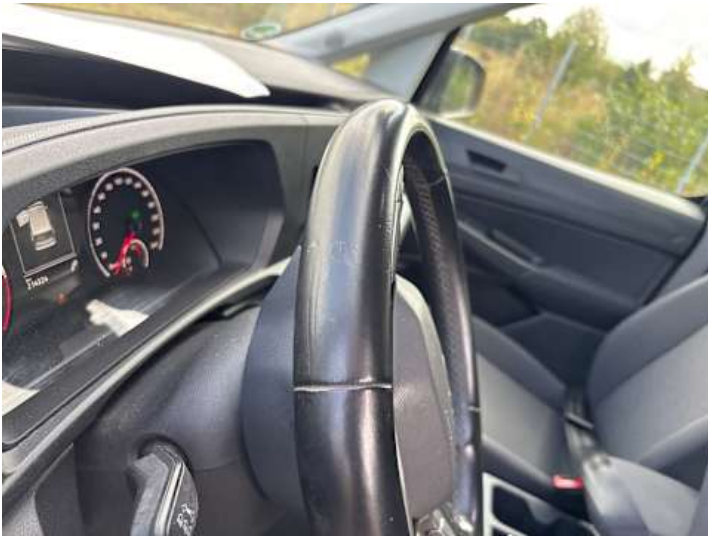
Innenraum (Kratzer)

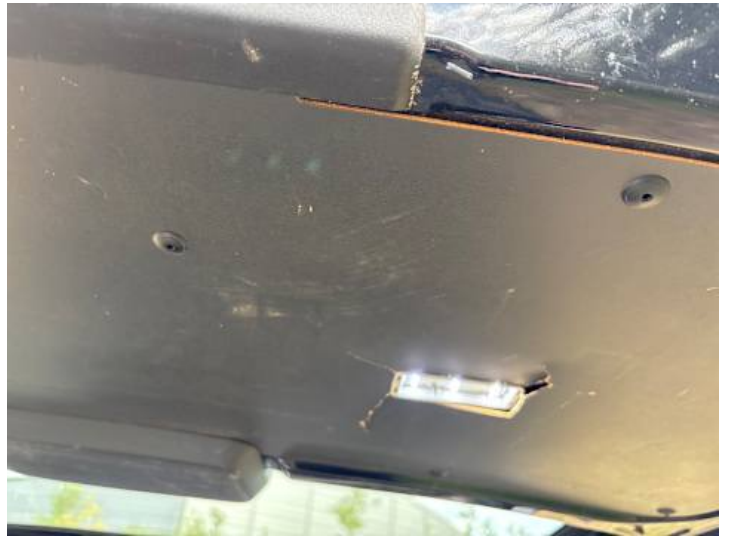
Innenraum (Riss/Bruch)

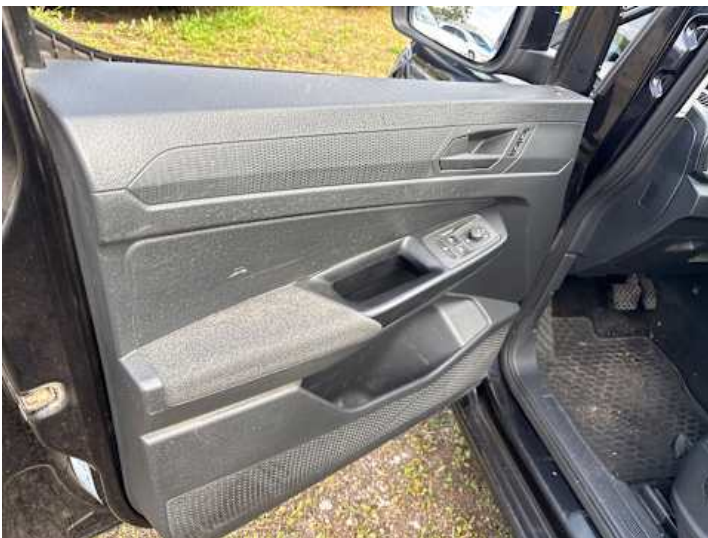
Innenraum (Verschmutzung)

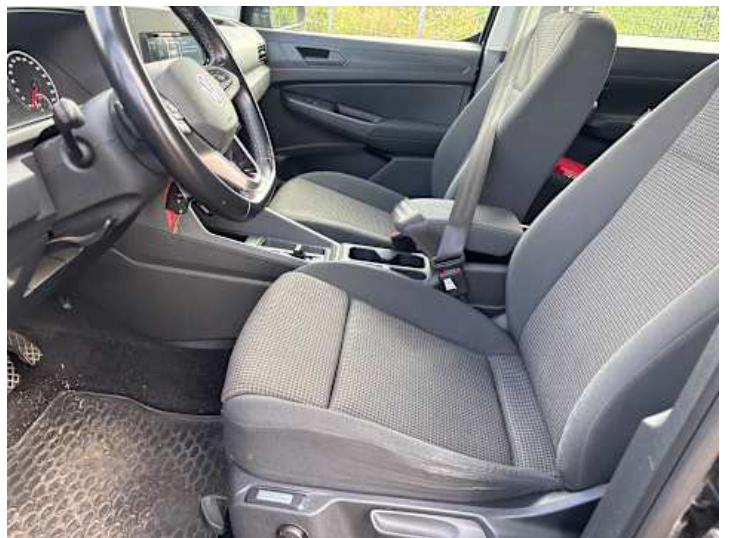
Innenraum (Verschmutzung)

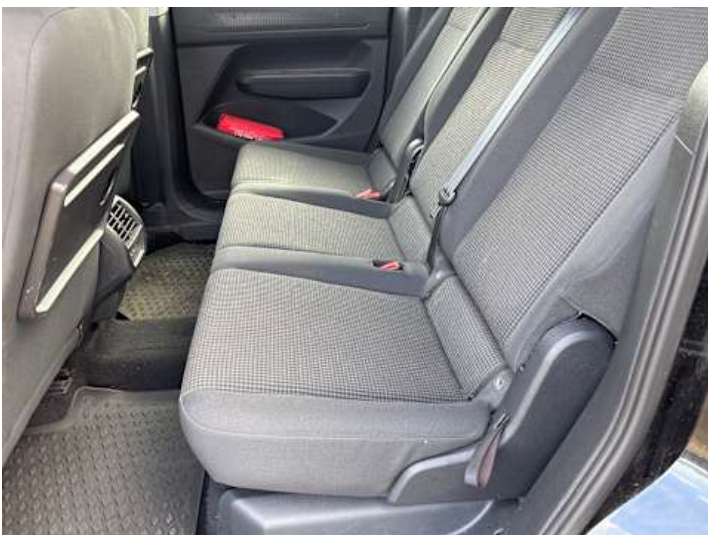
Innenraum (Verschmutzung)
