## Volkswagen Touran Comfortline

EZ 11/2010 | Van | Benzin | Schaltgetriebe | 121.551km  
Besteuerung: Differenzbesteuert (§25a UStG)  
Fahrzeugstandort: 97\*\*\*  
Fahrzeug aufgenommen am: 17.08.2026

# Hinweise zum Zustandsbericht

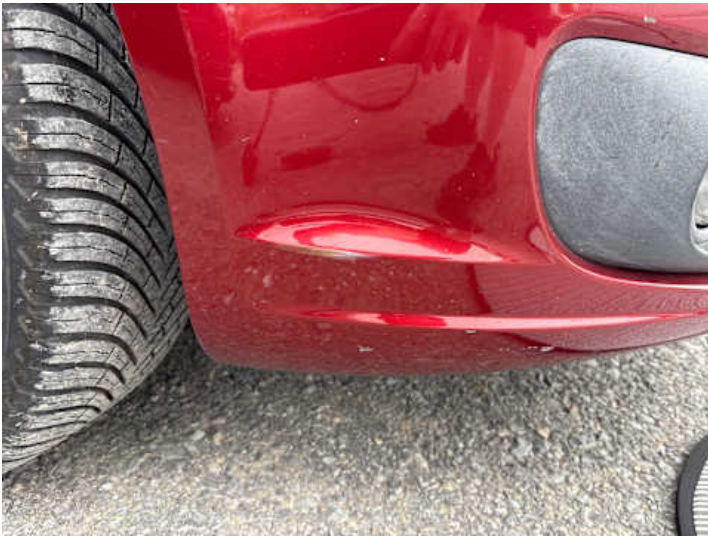
Stoßstange vorne (Kratzer)

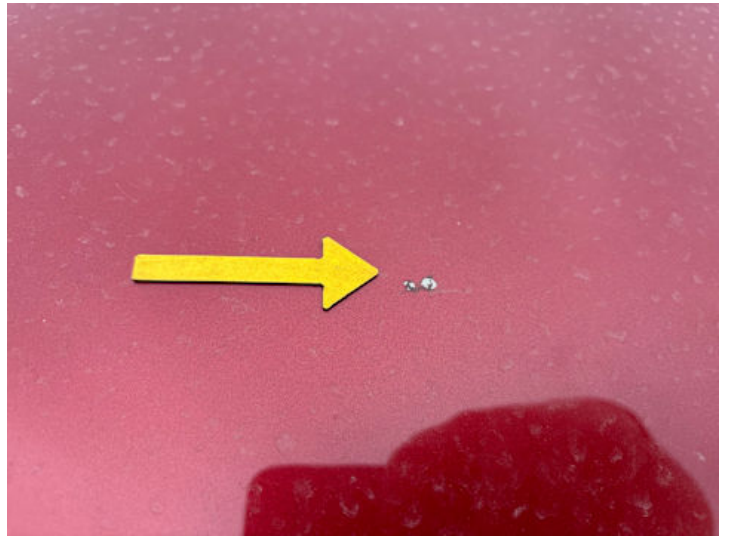
Motorhaube (Steinschlag)

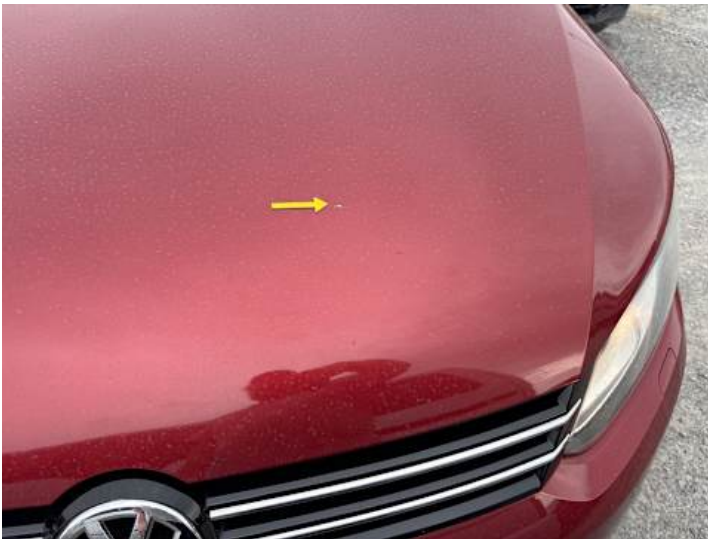
Motorhaube (Steinschlag)

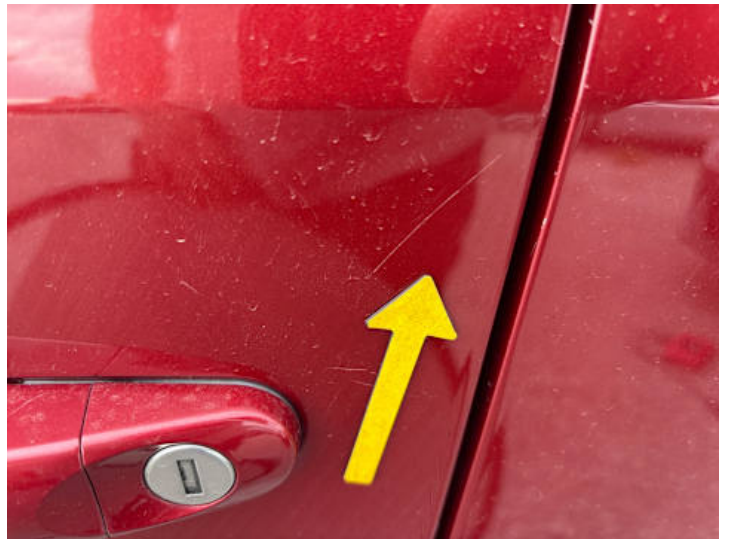
Fahrer­tür (Delle, Kratzer)

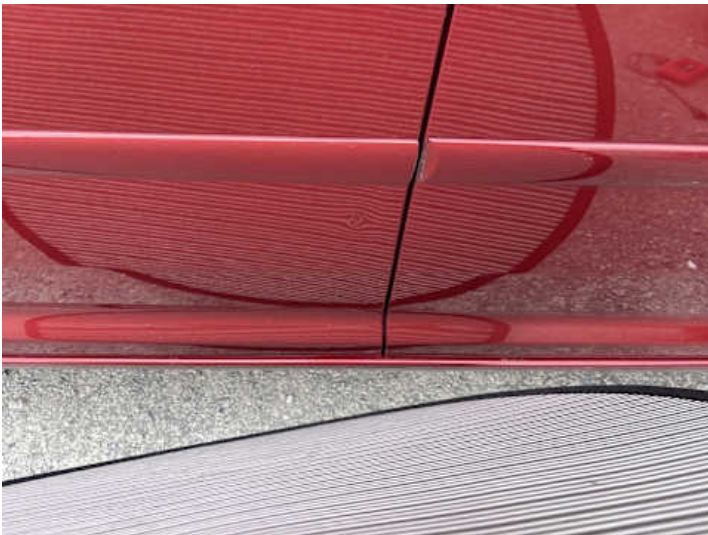
Fahrer­tür (Delle, Kratzer)

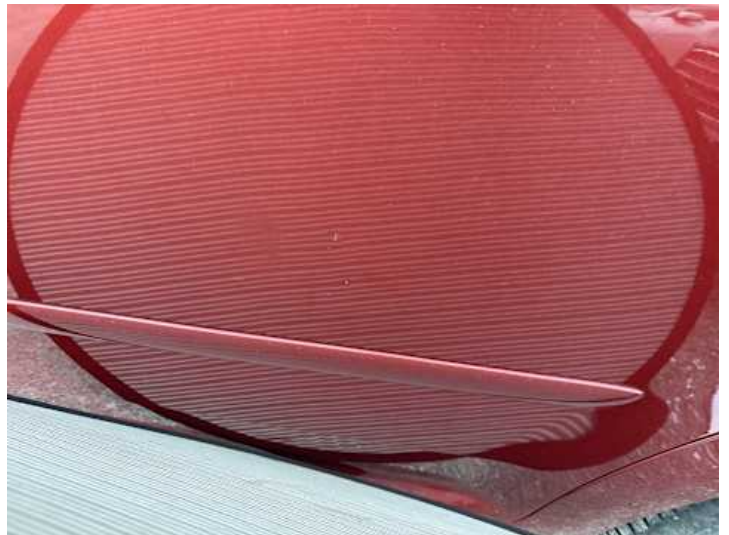
Türe hinten links (Delle)

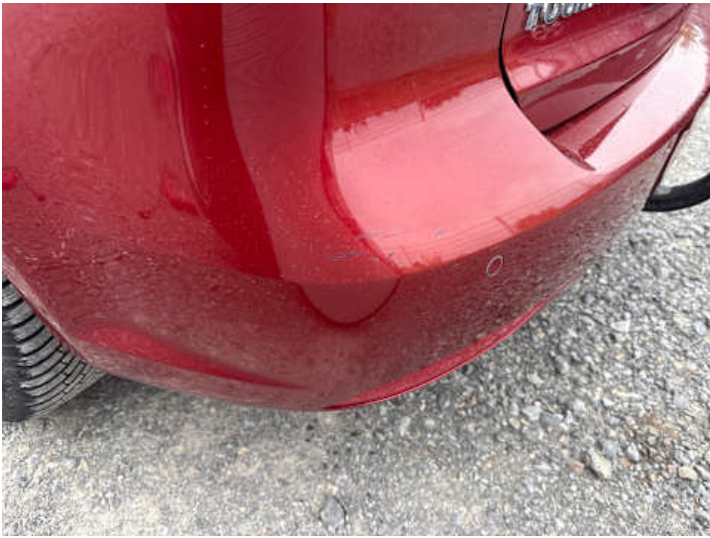
Stoßstange hinten (Kratzer)

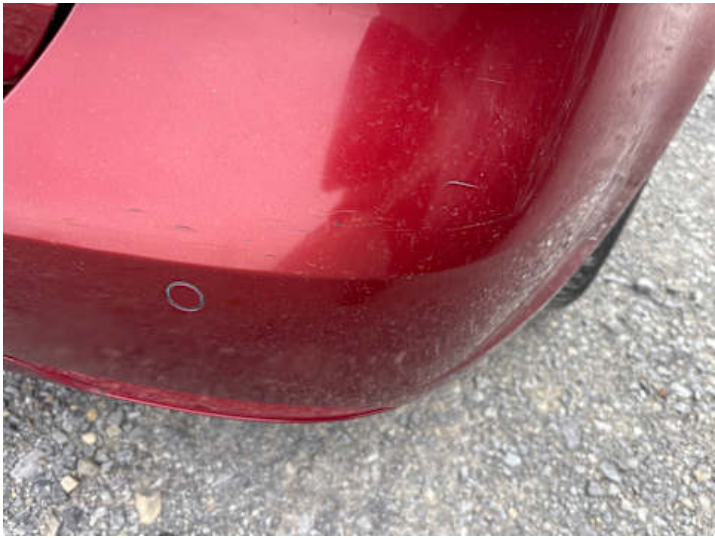
Stoßstange hinten (Kratzer)

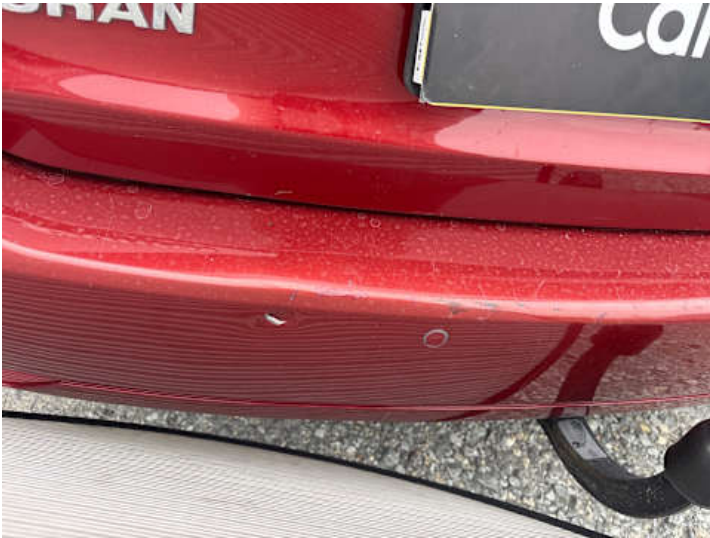
Stoßstange hinten (Lackschaden, Verformung)

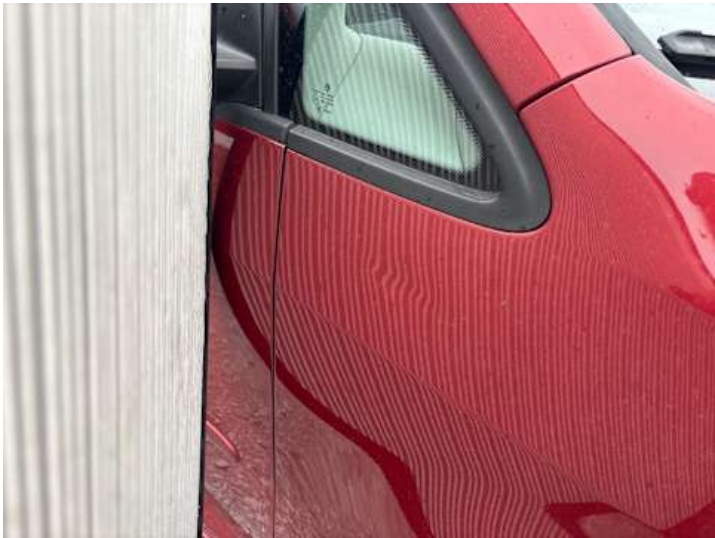
Kotflügel vorne rechts (Verformung)

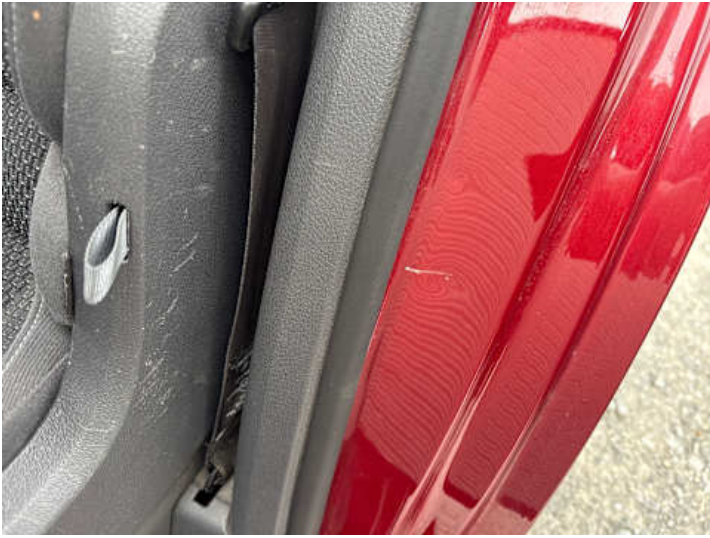
Seitenteil hinten links (Delle, Kratzer)

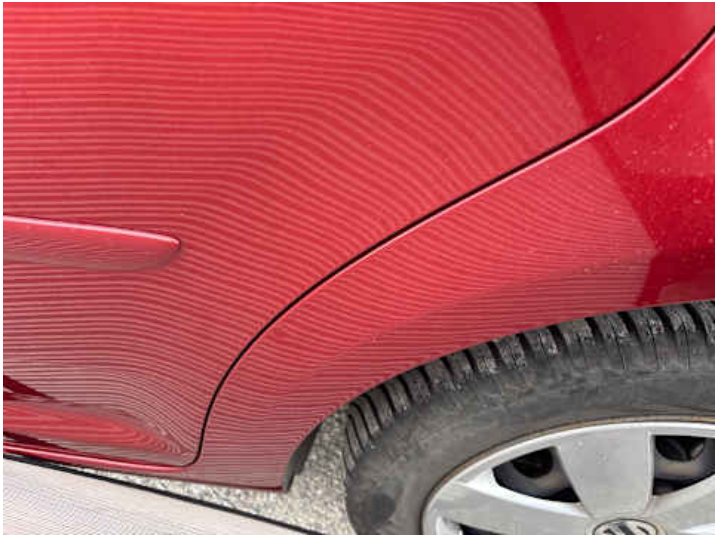
Seitenteil hinten links (Delle)

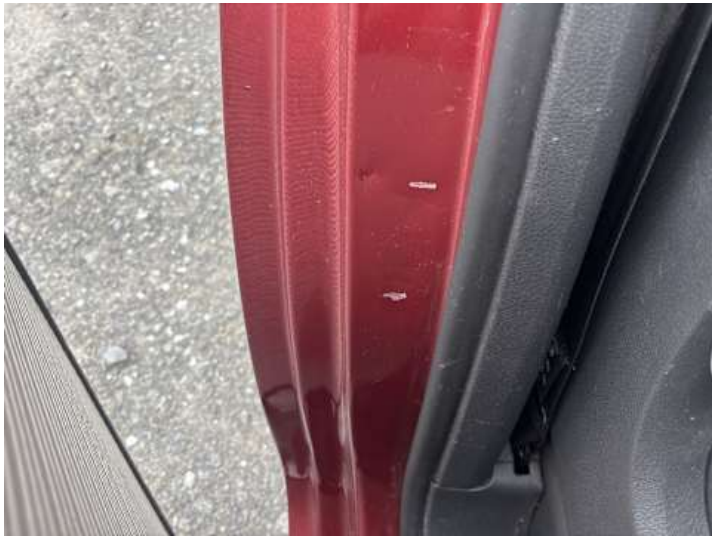
Seitenteil hinten rechts (Delle, Kratzer)

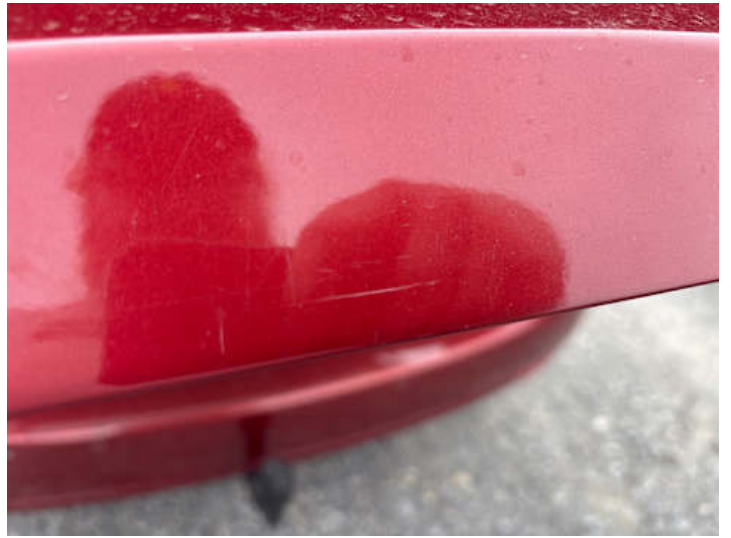
Heckklappe (Kratzer)

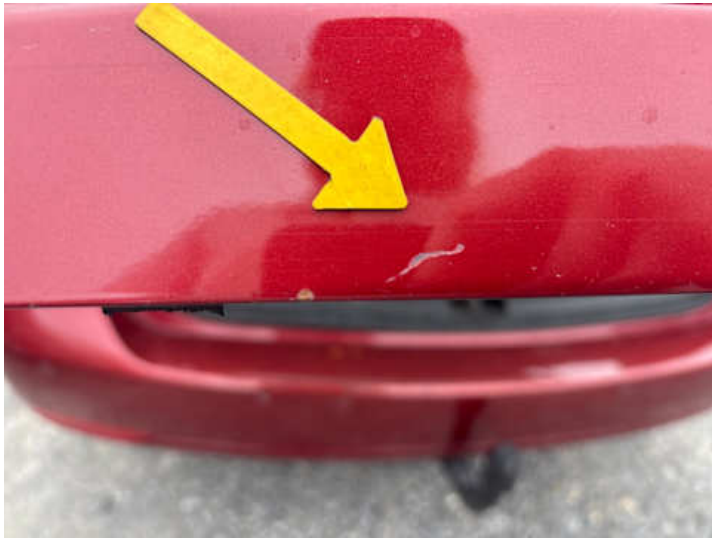
Heckklappe (Kratzer)

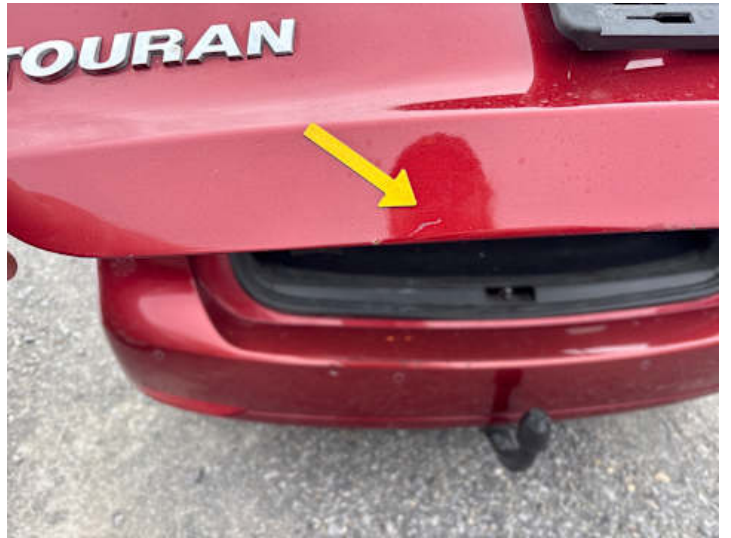
Heckklappe (Kratzer)

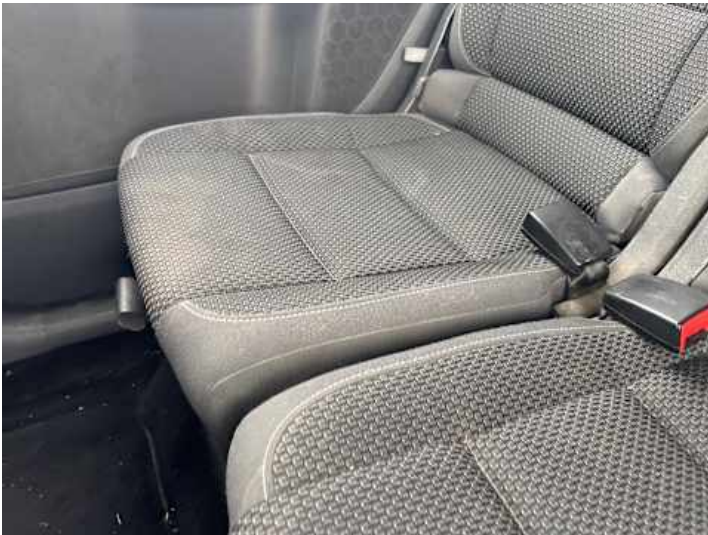
Innenraum (Verschmutzung, Verschleiß)

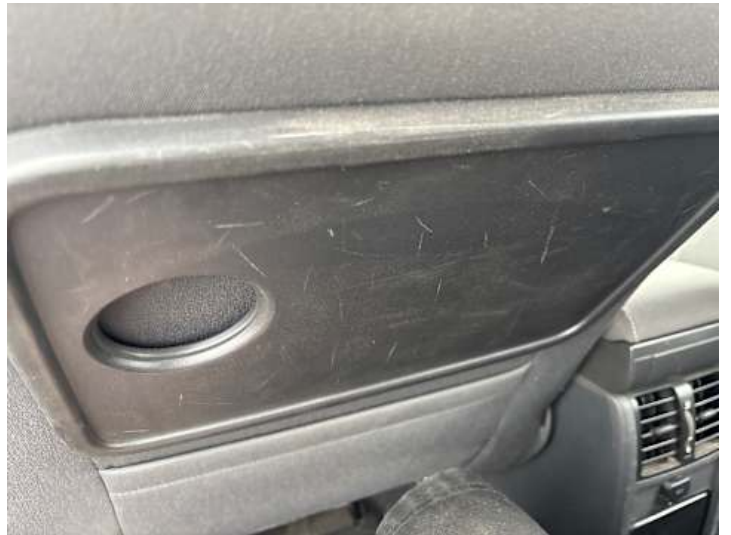
Innenraum (Verschmutzung, Verschleiß)

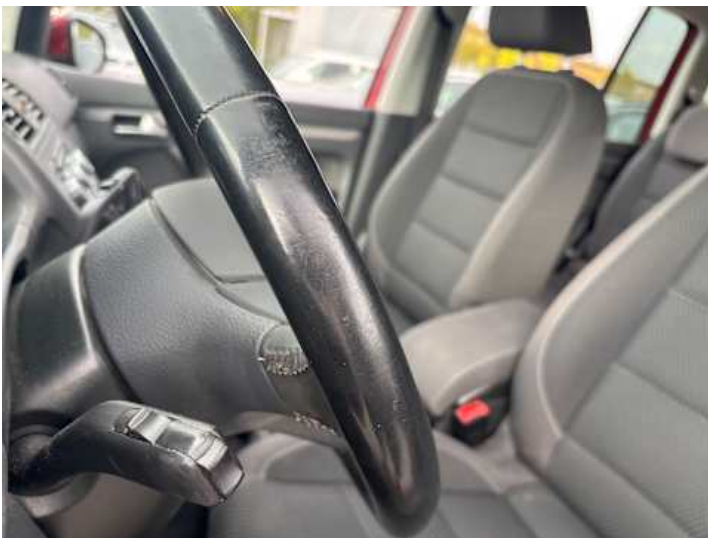
Innenraum (Verschmutzung, Verschleiß)

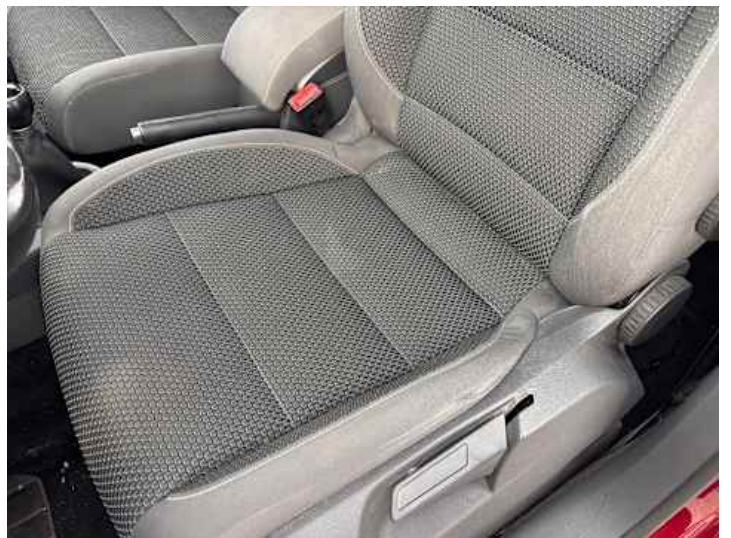
Innenraum (Verschmutzung, Verschleiß)

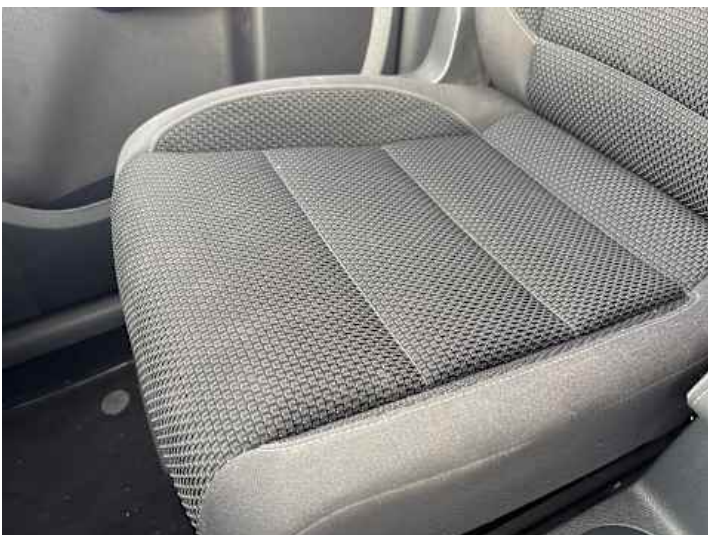
Innenraum (Verschmutzung, Verschleiß)

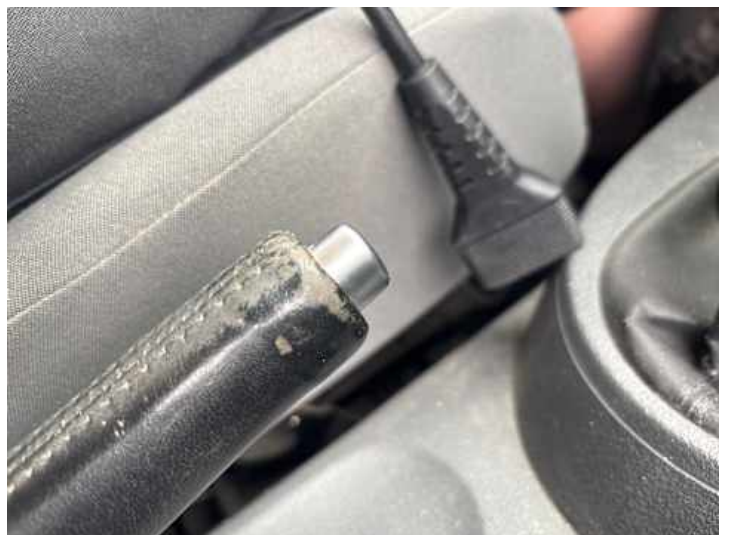
Innenraum (Verschmutzung, Verschleiß)

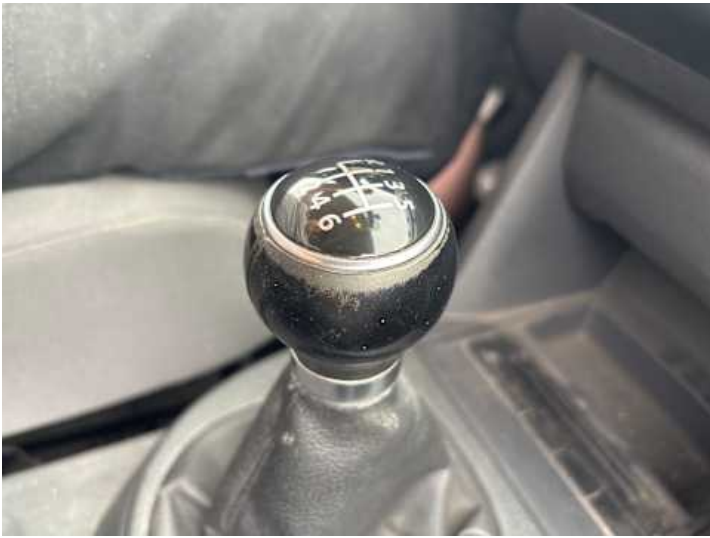
Innenraum (Verschmutzung, Verschleiß)

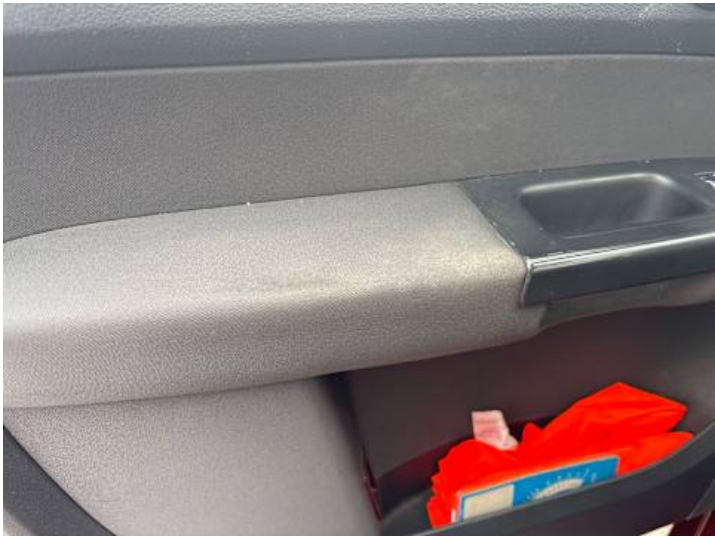
Innenraum (Verschmutzung, Verschleiß)
