## Renault Modus Dynamique

EZ 03/2009 | Kleinwagen | Benzin | Schaltgetriebe | 192.120km  
Besteuerung: Differenzbesteuert (§24 UStG)  
Fahrzeugstandort: 80\*\*\*  
Fahrzeug aufgenommen am: 28.07.2026

# Hinweise zum Zustandsbericht

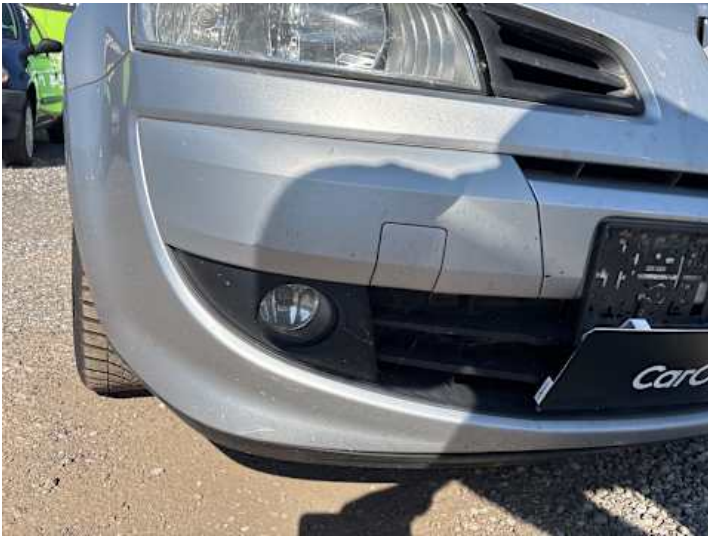
Stoßstange vorne (Kratzer, Lackschaden, Riss/Bruch)

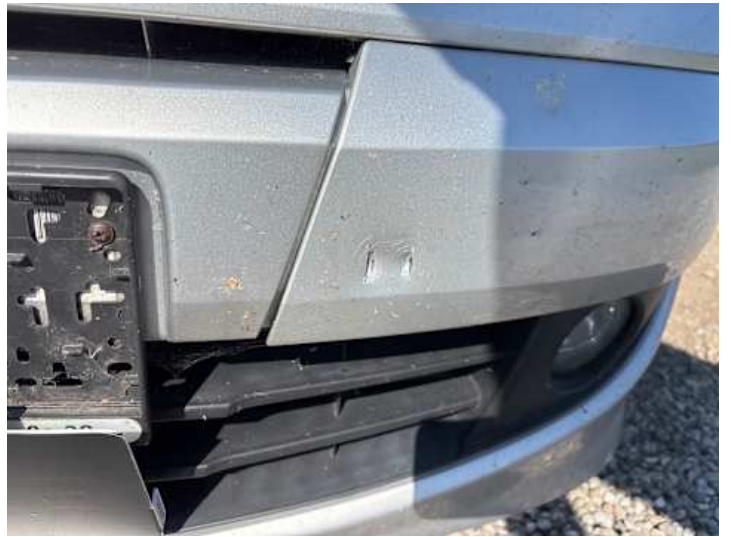
Stoßstange vorne (Kratzer, Lackschaden, Riss/Bruch)

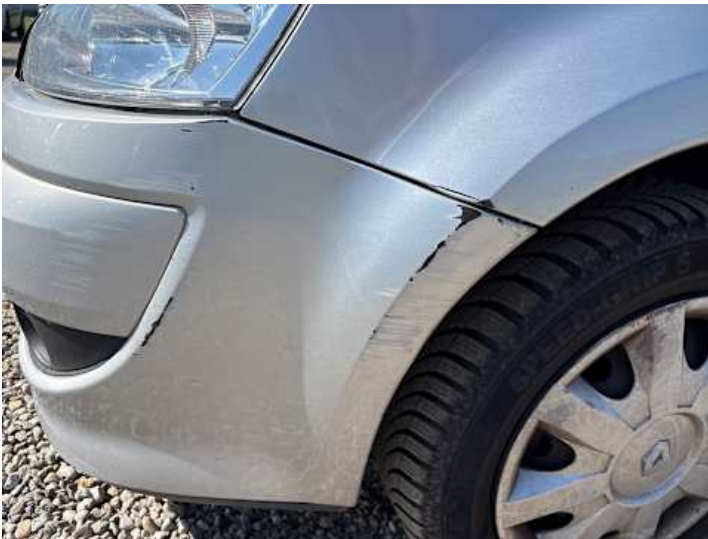
Stoßstange vorne (Kratzer, Lackschaden, Riss/Bruch)

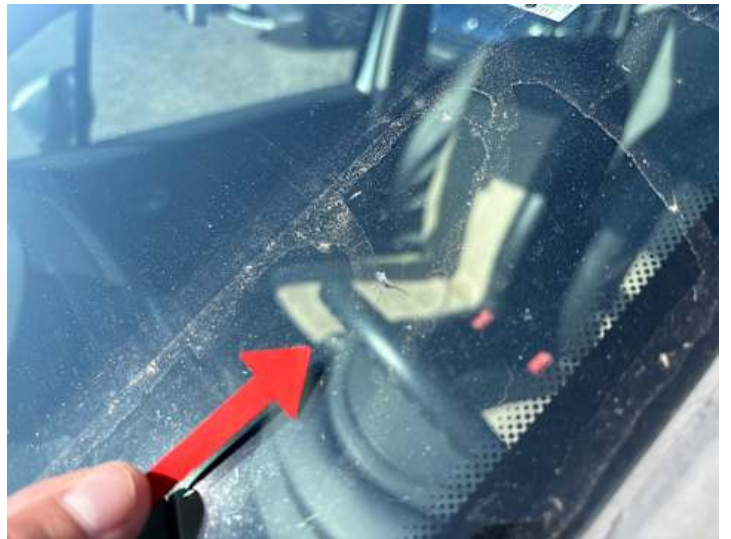
Windschutzscheibe (Steinschlag)

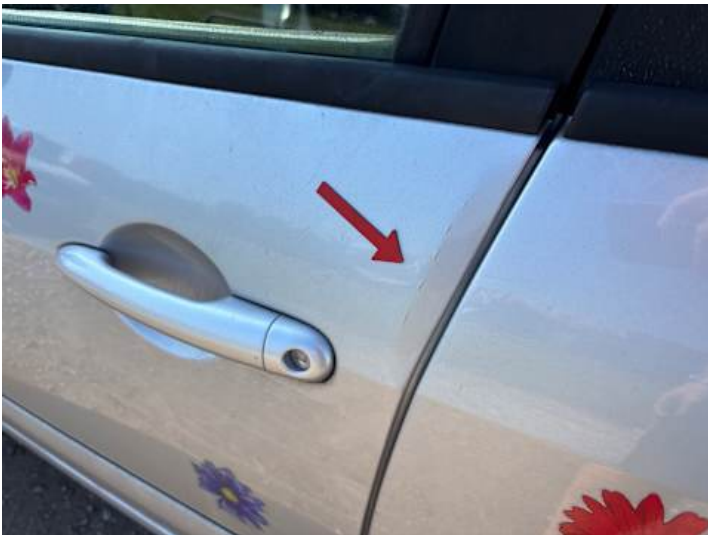
| Fahrzeugteil | Lackschichtdicke (in µm) | Fahrzeugteil | Lackschichtdicke (in µm) |
|---|---|---|---|
| Fahrertür | 130 | Beifahrertür | 130 |

Fahrtür (Verformung, Kratzer, Lackschaden)

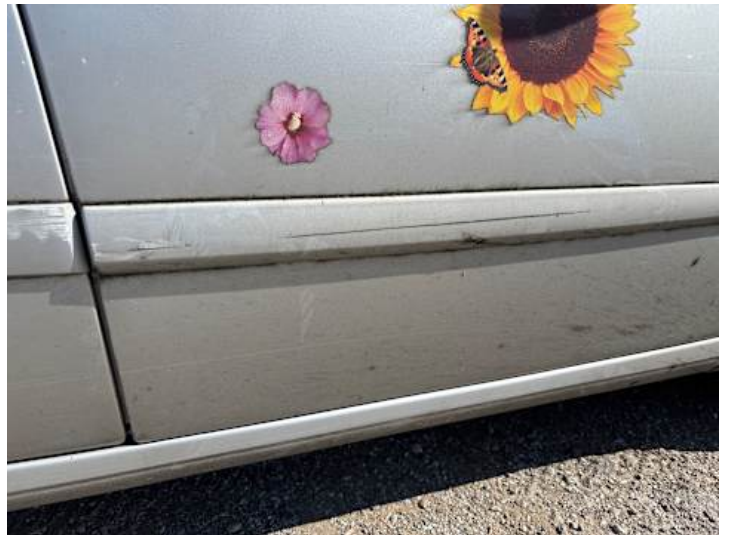
Beifahrtür (Kratzer, Lackschaden)

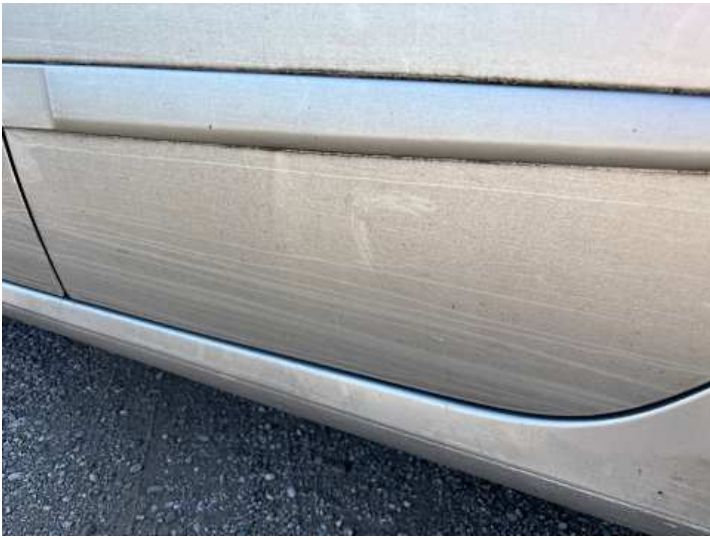
| Fahrzeugteil | Lackschichtdicke (in µm) | Fahrzeugteil | Lackschichtdicke (in µm) |
|---|---|---|---|
| Türe hinten links | 120 | Türe hinten rechts | 120 |

Türe hinten links (Kratzer, Lackschaden)

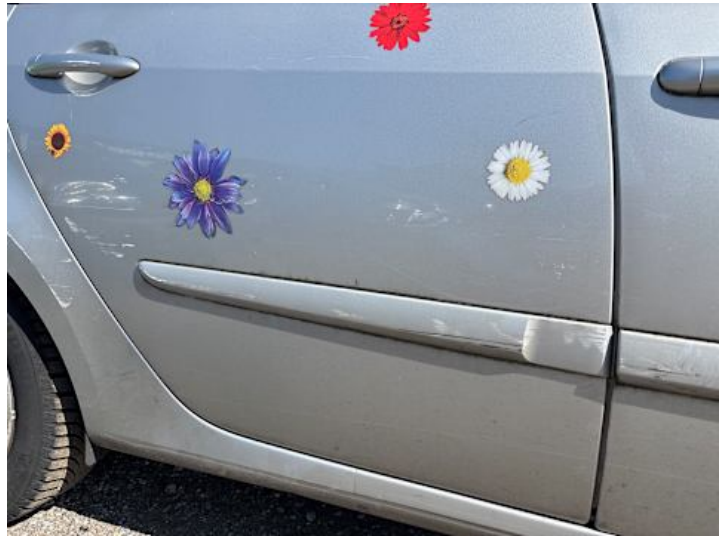
Türe hinten rechts (Kratzer, Lackschaden)

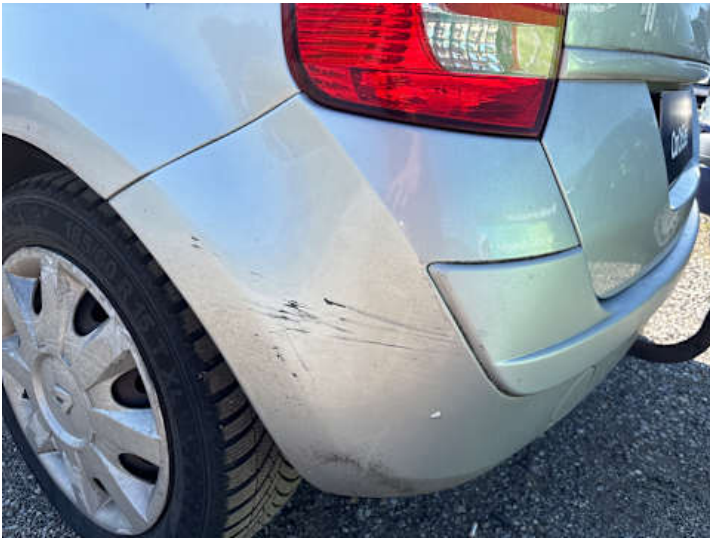
Stoßstange hinten (Kratzer, Lackschaden)

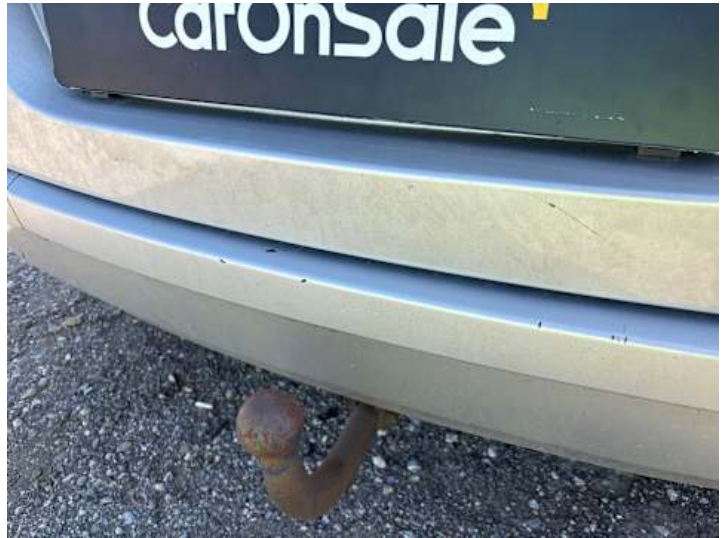
Stoßstange hinten (Kratzer, Lackschaden)

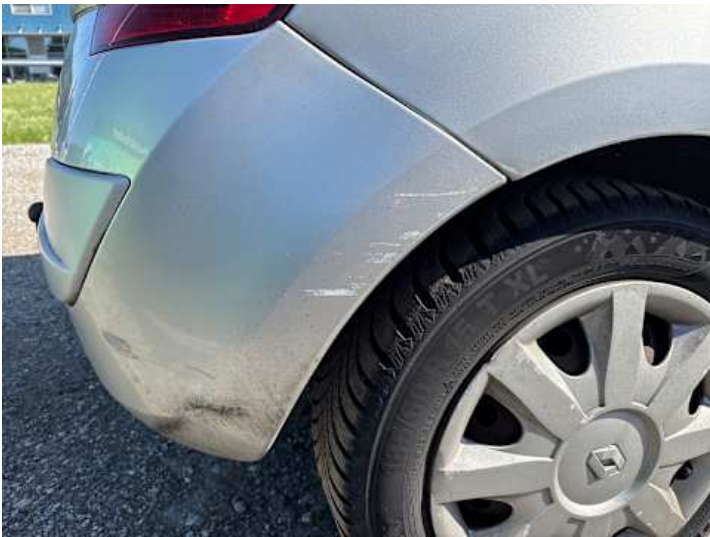
Stoßstange hinten (Kratzer, Lackschaden)

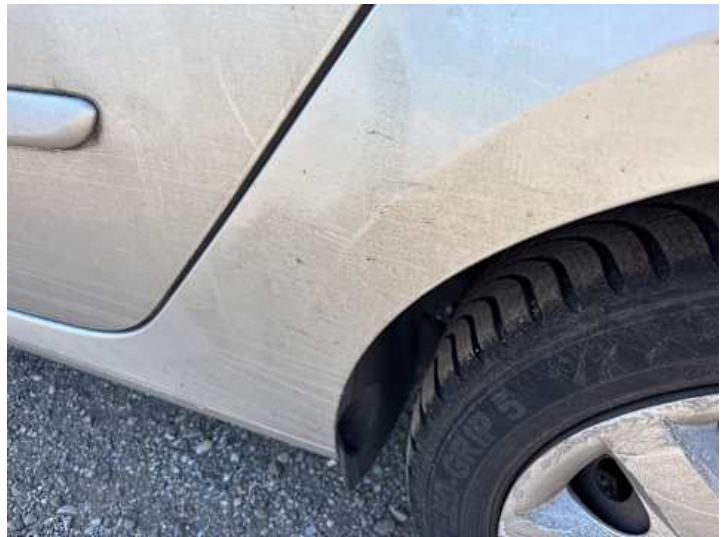
| Fahrzeugteil | Lackschichtdicke (in µm) | Fahrzeugteil | Lackschichtdicke (in µm) |
|---|---|---|---|
| Seitenteil hinten links | 370 | Seitenteil hinten rechts | 120 |

Seitenteil hinten links (Kratzer, Lackschaden)

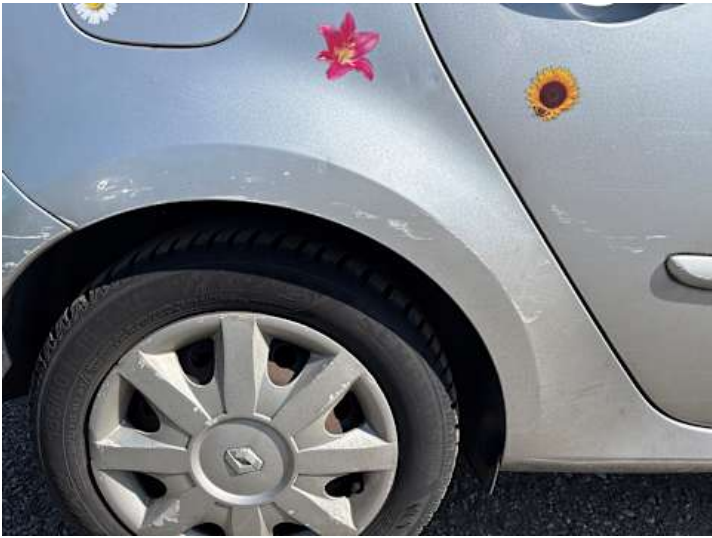
Seitenteil hinten rechts (Kratzer, Lackschaden)

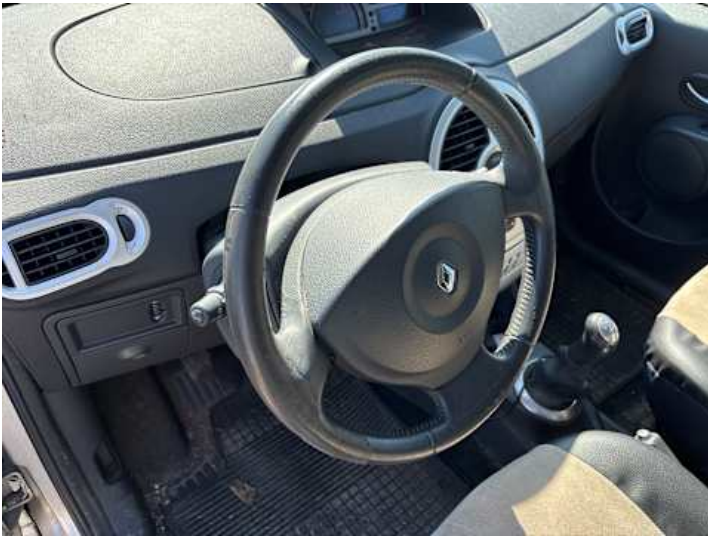
Innenraum (Kratzer, Verschleiß, Verschmutzung)

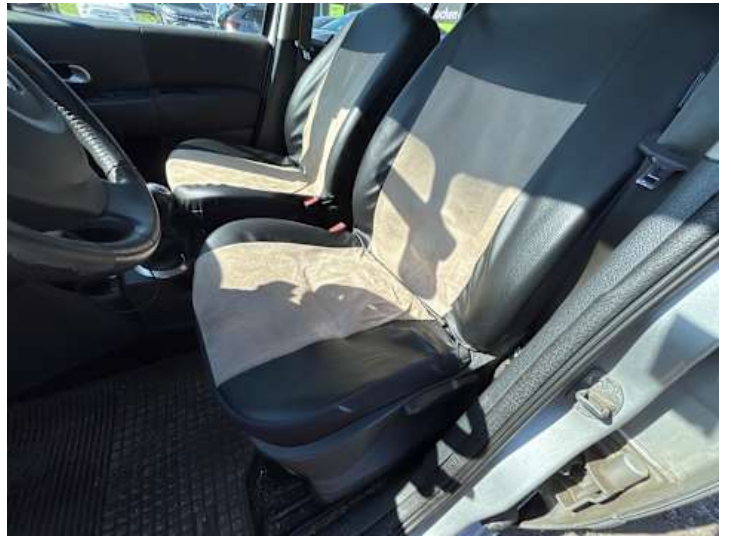
Innenraum (Kratzer, Verschleiß, Verschmutzung)
