Ford C-MAX Cool & Connect

EZ 11/2019 | Van | Benzin | Schaltgetriebe | 182.400km  
Besteuerung: Differenzbesteuert (§25a UStG)  
Fahrzeugstandort: 74\*\*\*  
Fahrzeug aufgenommen am: 23.07.2026

# Hinweise zum Zustandsbericht

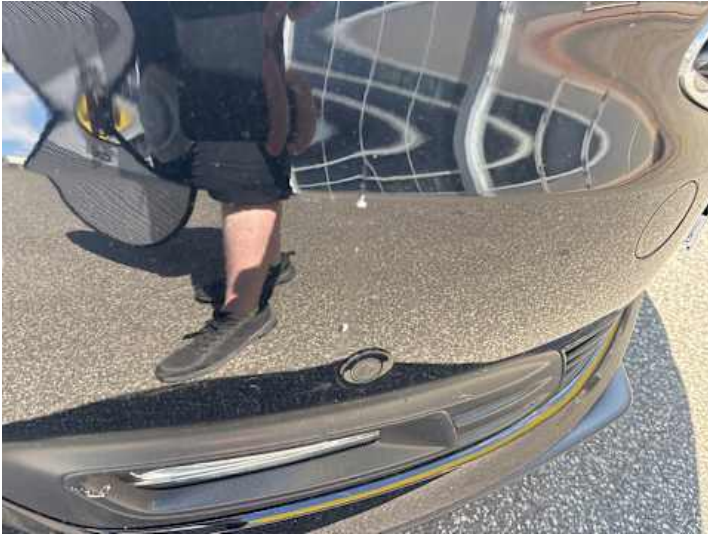
Stoßstange vorne (Verformung, Kratzer)

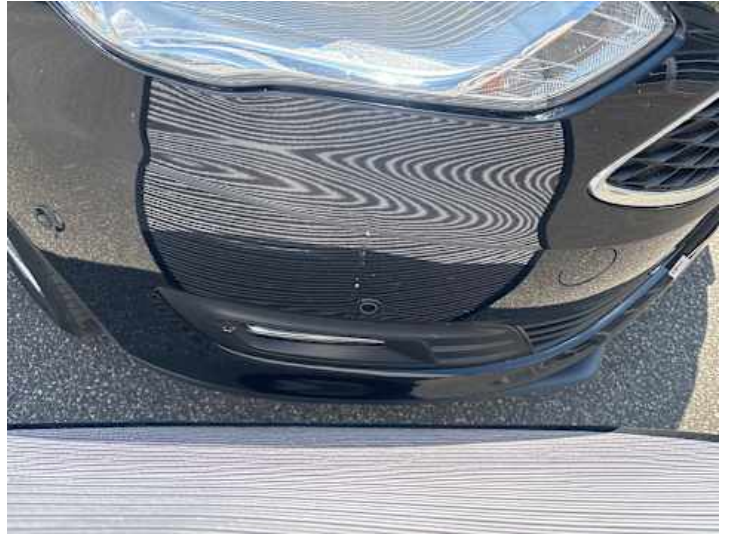
Stoßstange vorne (Verformung, Kratzer)

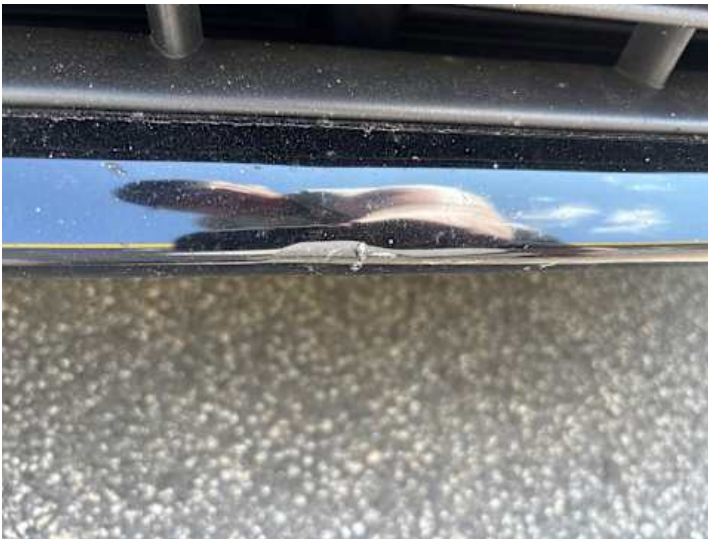
Stoßstange vorne (Verformung, Kratzer)

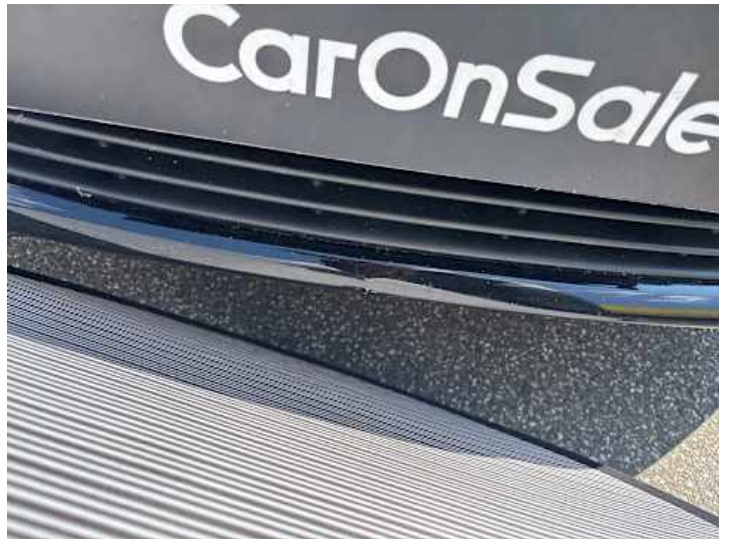
Stoßstange vorne (Verformung, Kratzer)

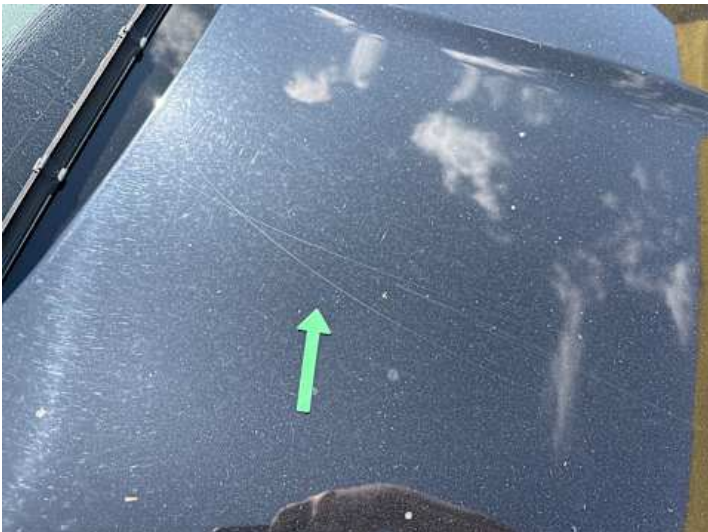
Motorhaube (Kratzer)

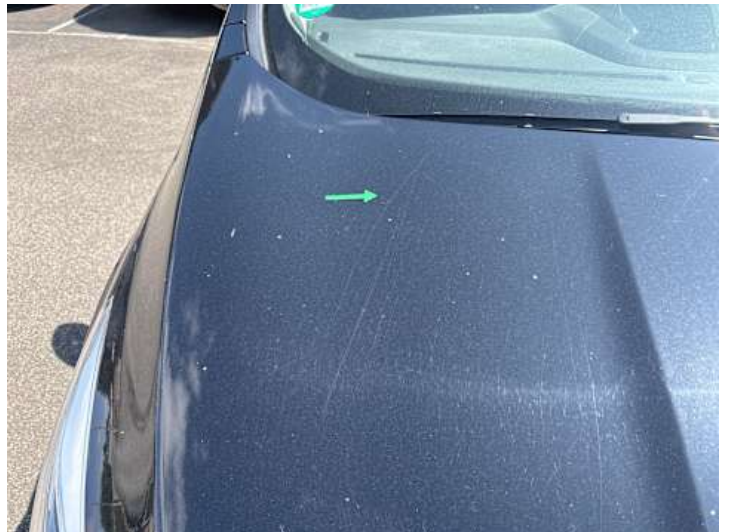
Motorhaube (Kratzer)

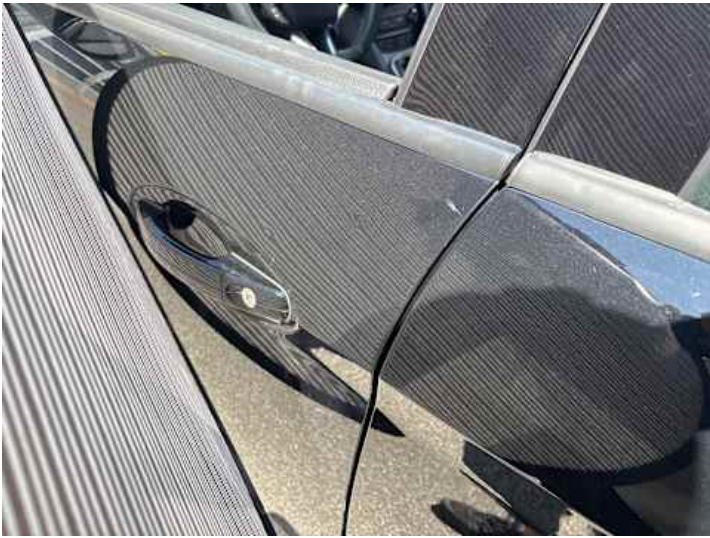
Fahrtür (Delle)

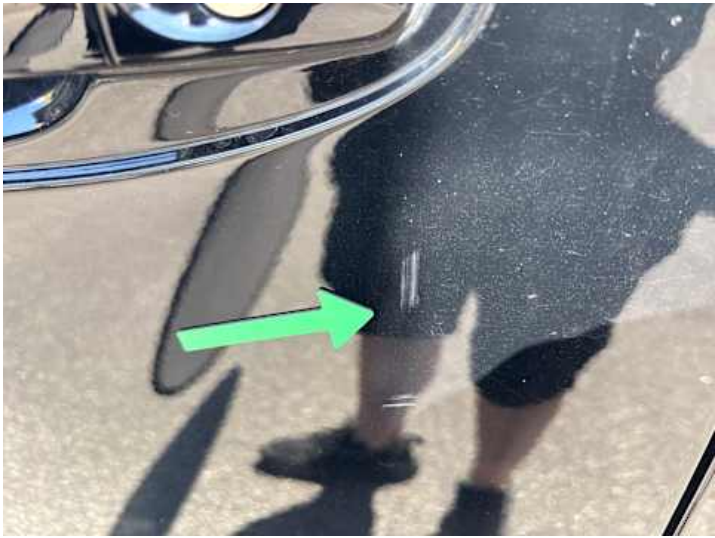
Fahrtür (Kratzer)

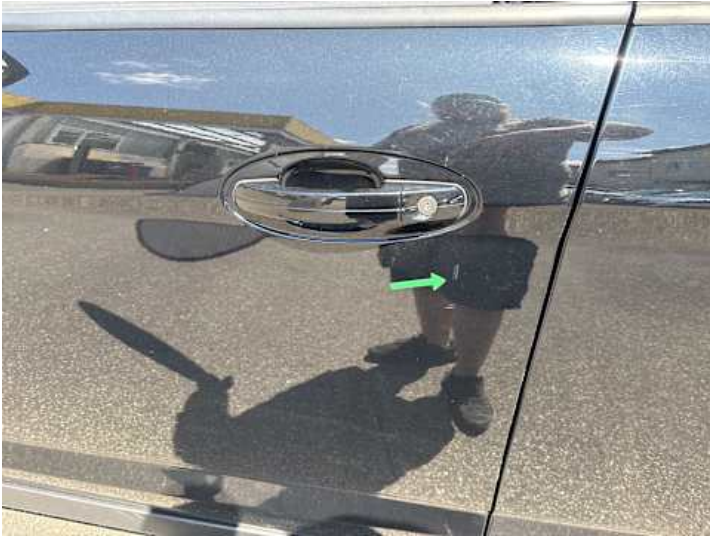
Fahrtür (Kratzer)

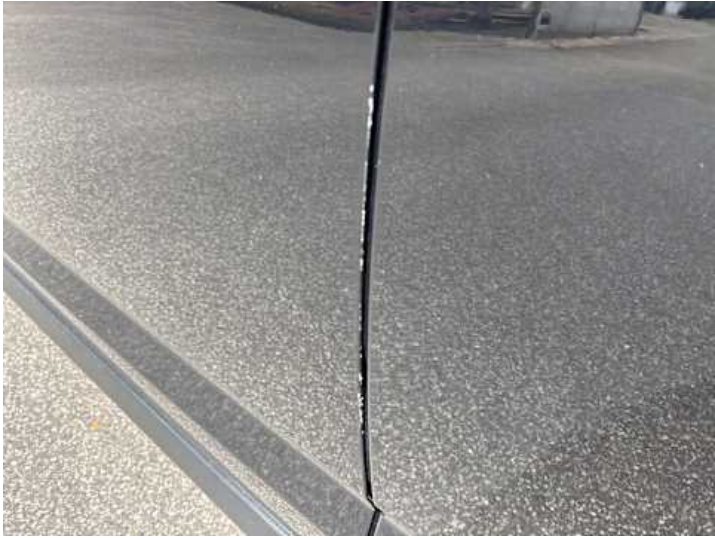
Fahrtür (Kratzer)

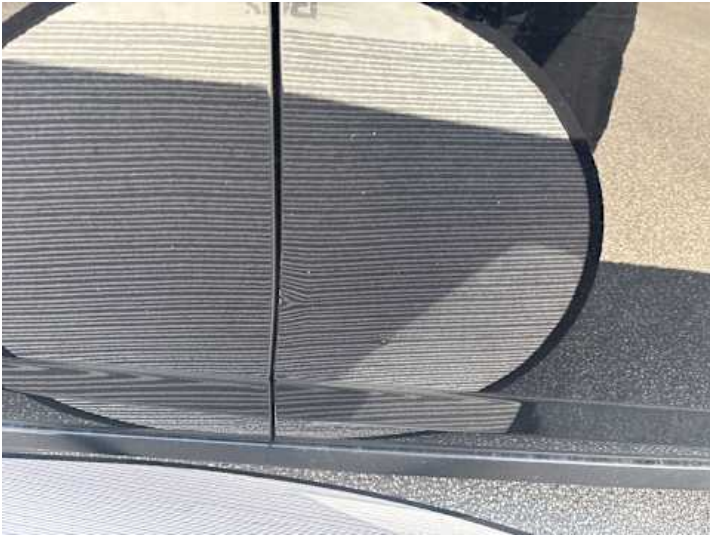
Beifahrtür (Verformung, Delle)

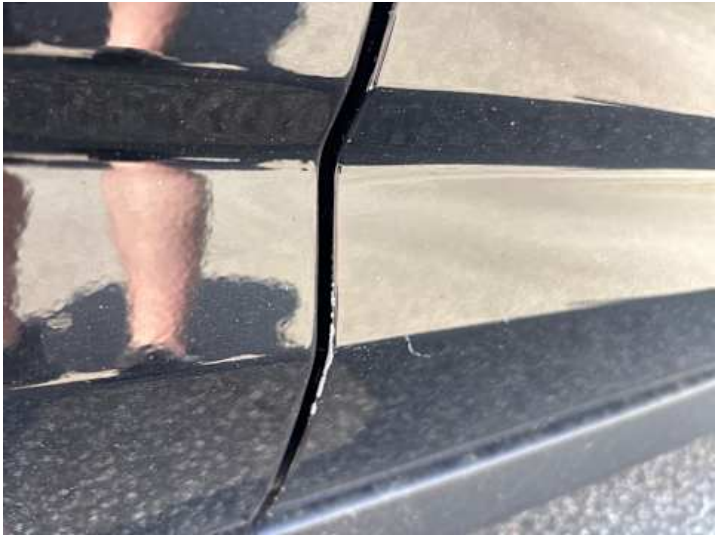
Beifahrtür (Kratzer)

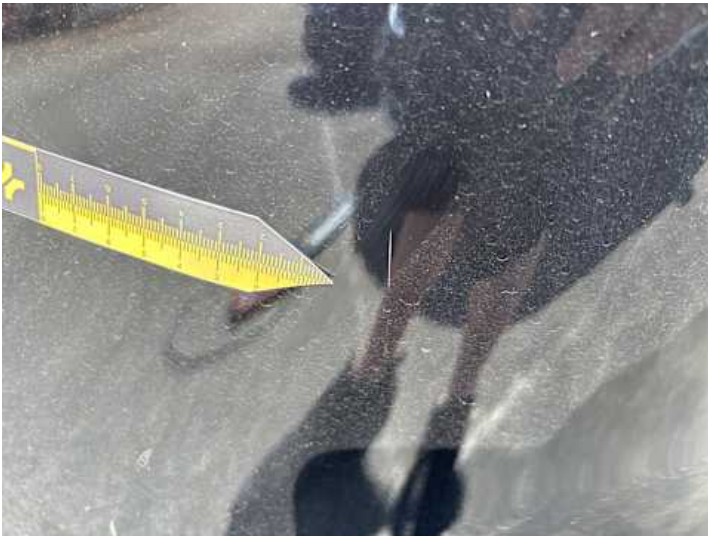
Stoßstange hinten (Kratzer)

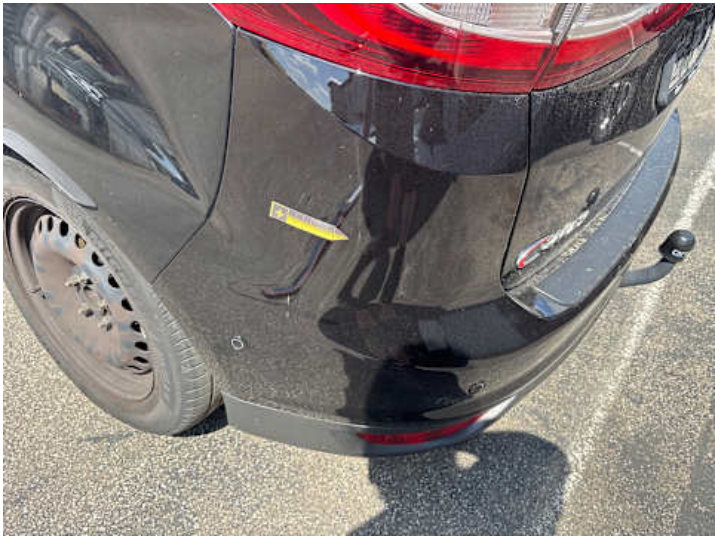
Stoßstange hinten (Kratzer)

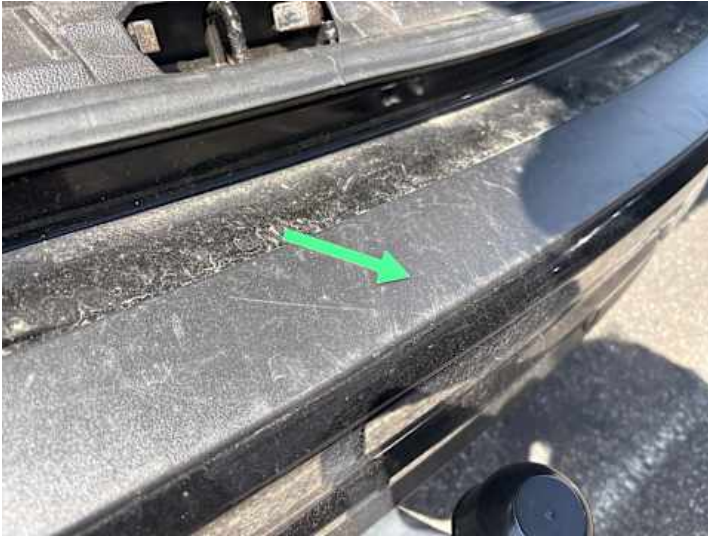
Stoßstange hinten (Kratzer)

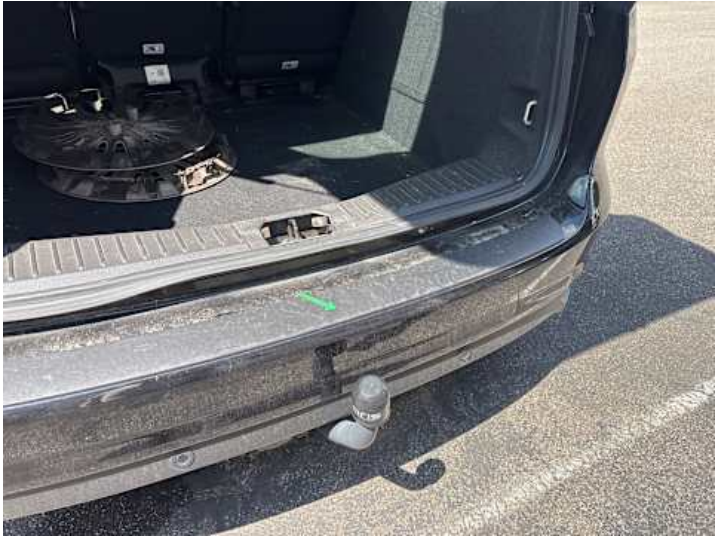
Stoßstange hinten (Kratzer)

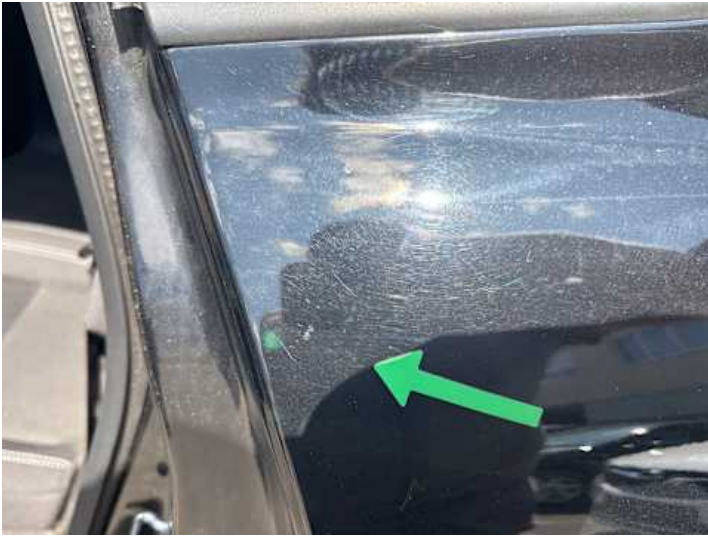
| Fahrzeugteil | Lackschichtdicke (in µm) | Fahrzeugteil | Lackschichtdicke (in µm) |
|---|---|---|---|
| Seitenteil hinten links | 800 | Seitenteil hinten rechts | 315 |

Seitenteil hinten links (Kratzer)

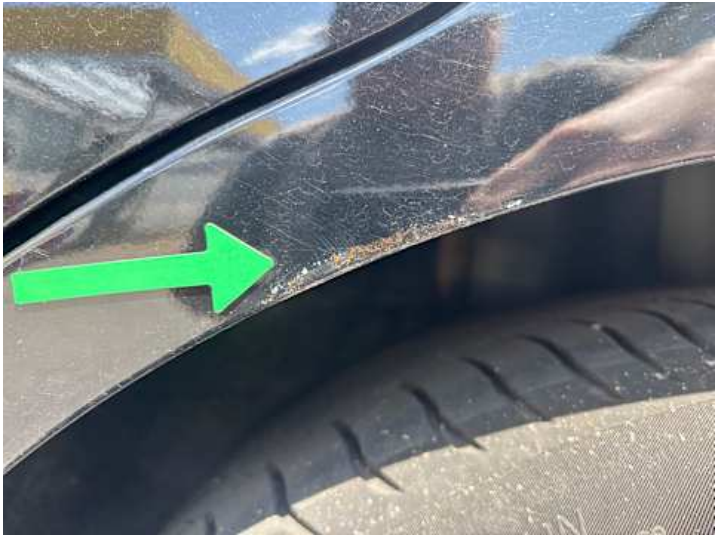
Seitenteil hinten links (Rost)

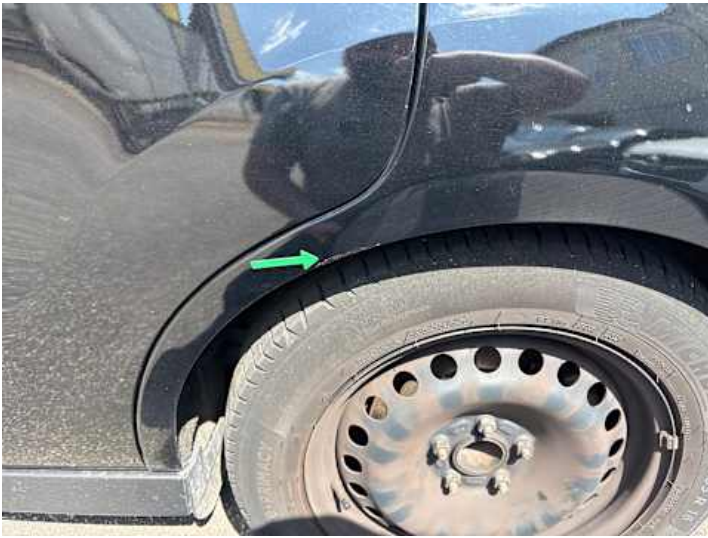
Seitenteil hinten links (Rost)

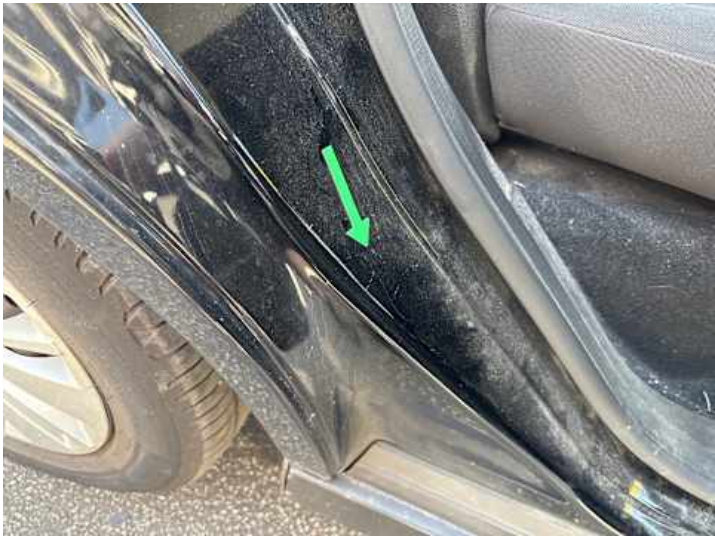
Seitenteil hinten rechts (Kratzer)

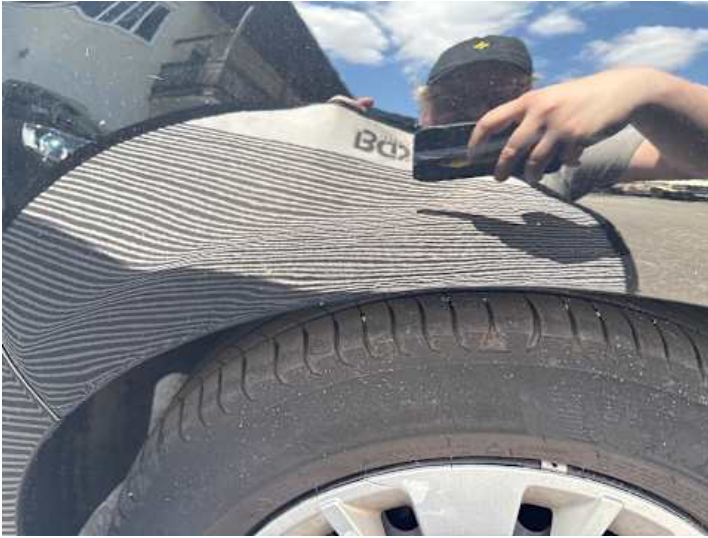
Seitenteil hinten rechts (Unsachgemäß instand gesetzt)

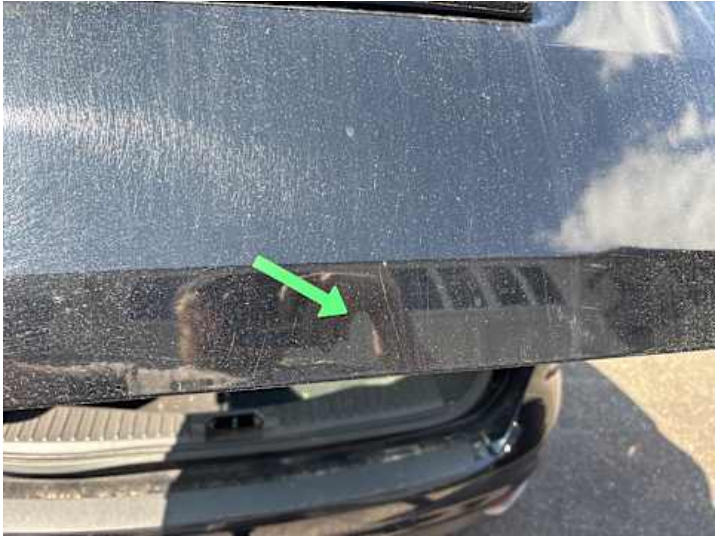
Heckklappe (Kratzer)

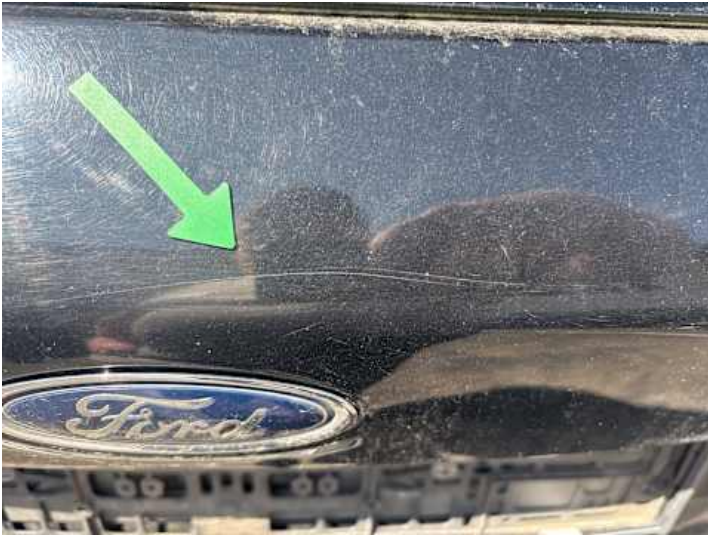
Heckklappe (Kratzer)

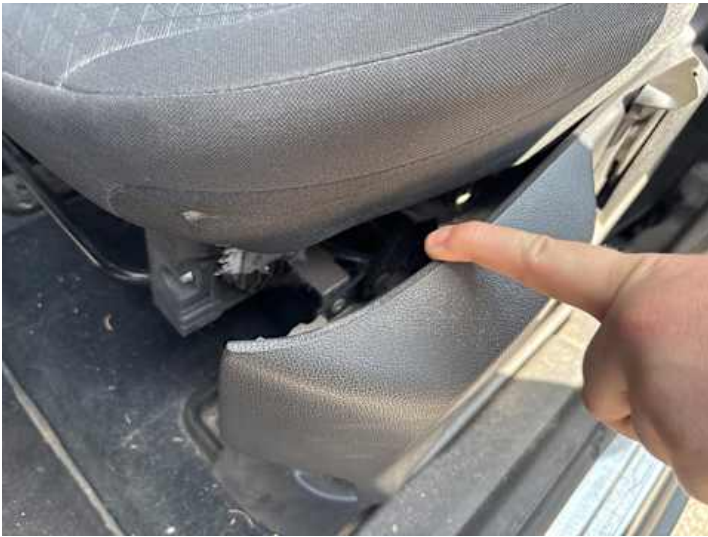
Innenraum (Riss/Bruch)

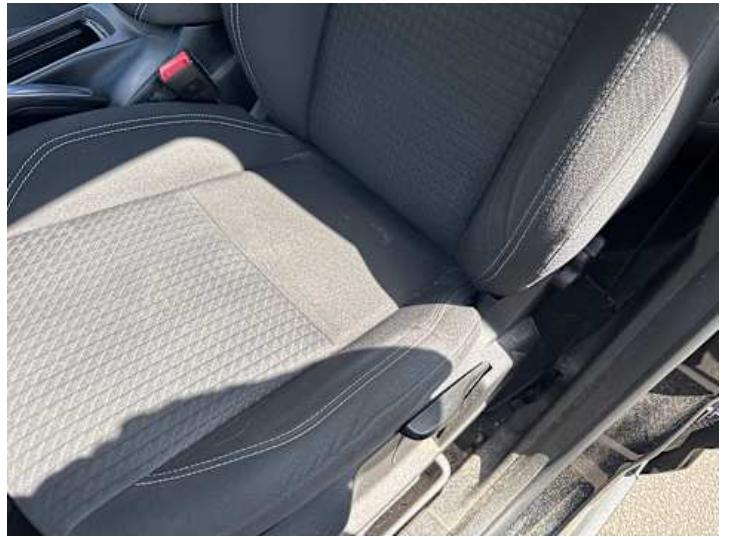
Innenraum (Verschmutzung, Verschleiß)

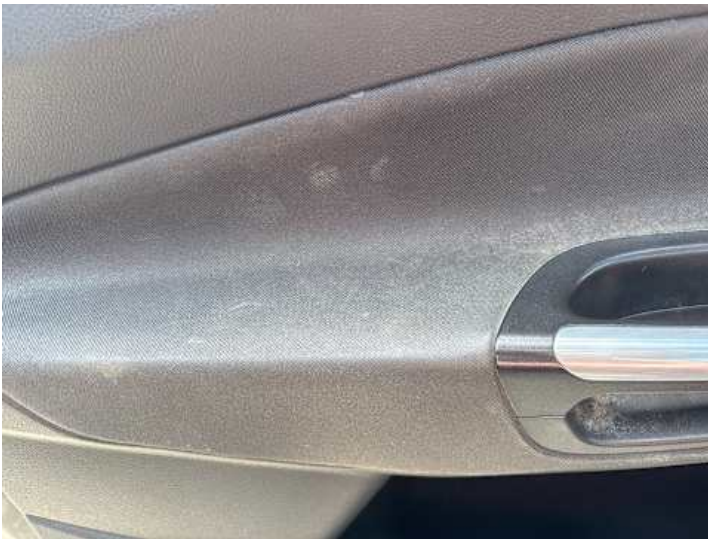
Innenraum (Verschmutzung, Verschleiß)

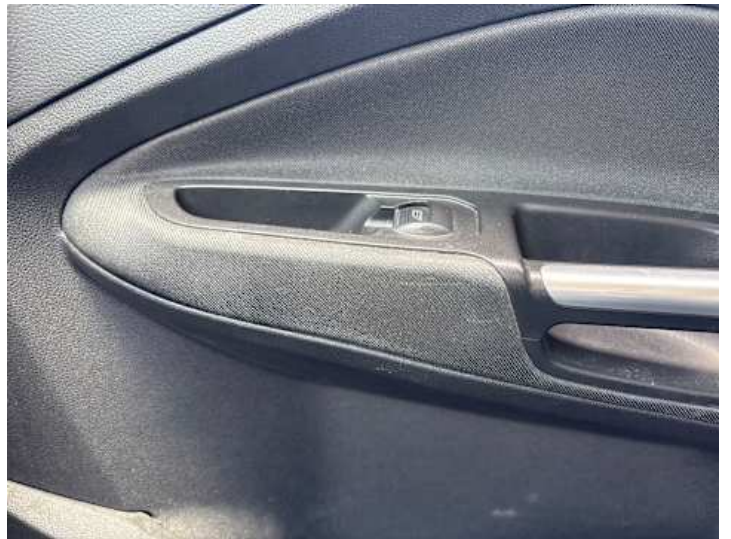
Innenraum (Verschmutzung, Verschleiß)

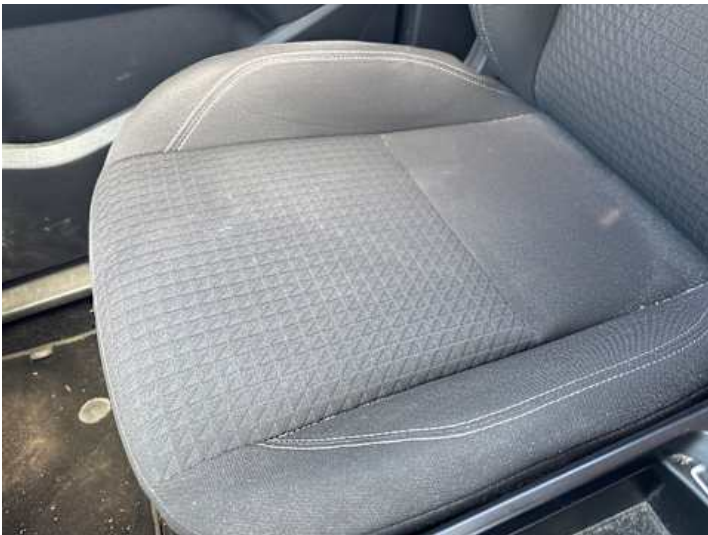
Innenraum (Verschmutzung, Verschleiß)

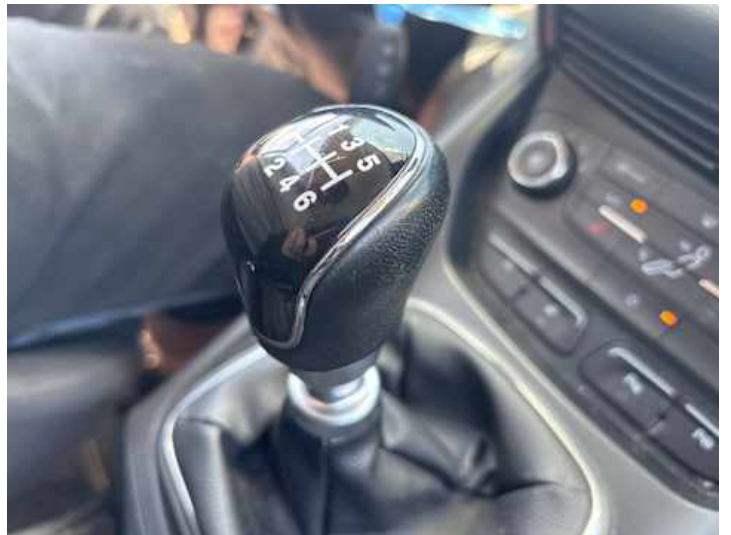
Innenraum (Verschmutzung, Verschleiß)

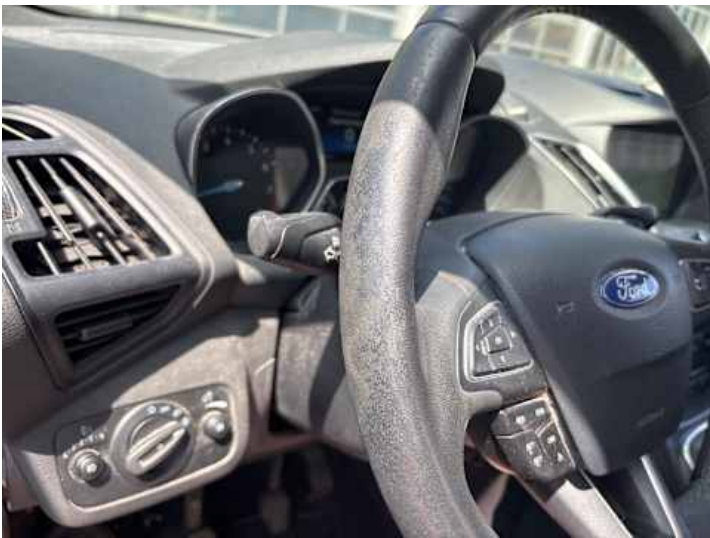
Innenraum (Verschmutzung, Verschleiß)
