# WVGZZZC1ZKY052357

## Angaben zum Fahrzeug

## Zustandsbericht

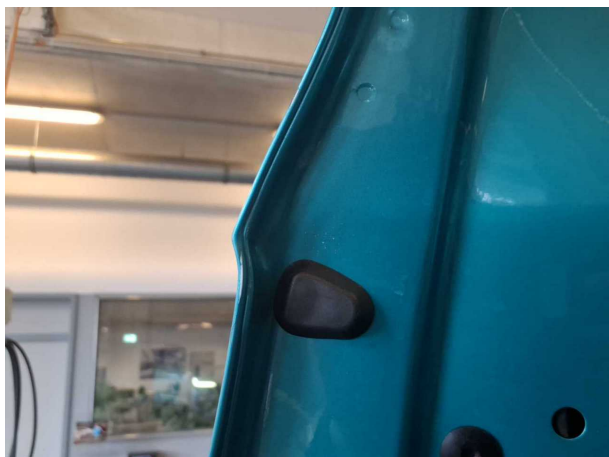
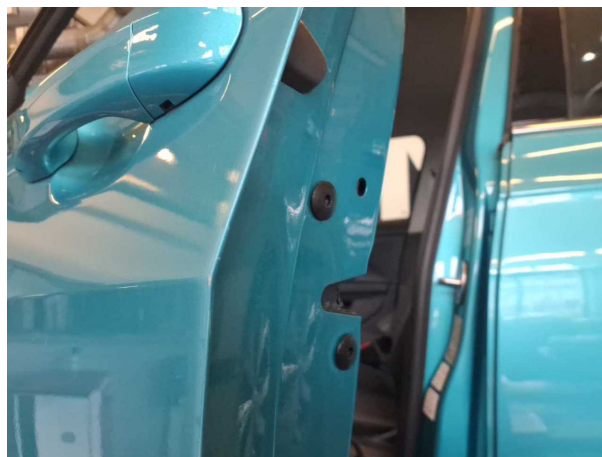
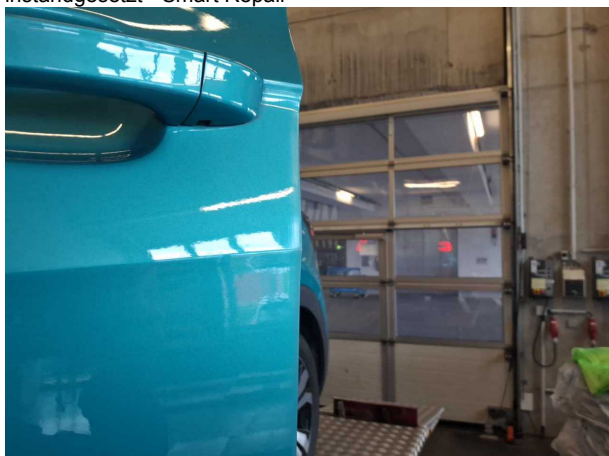
| Nr. | Bauteilgruppe | Beschreibung |
|---|---|---|
| 1 | Tür vorn links | Türkante - nicht fachgerecht instandgesetzt - Smart Repair |

**Beschädigung #1:** Tür vorn links: Türkante - nicht fachgerecht instandgesetzt - Smart Repair

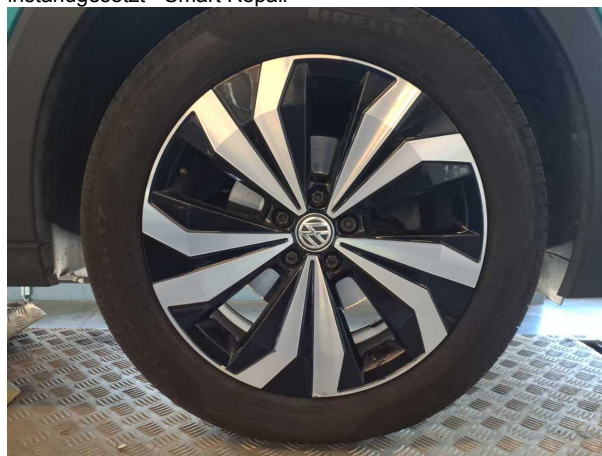
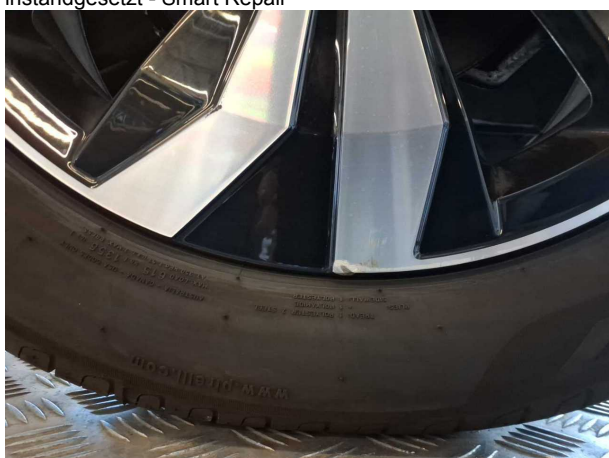
| Nr. | Bauteilgruppe | Beschreibung |
|---|---|---|
| 2 | Rad/Reifen | Leichtmetallfelge vorn rechts - verkratzt / verschürft - Wertminderung |

**Beschädigung #2:** Rad/Reifen: Leichtmetallfelge vorn rechts - verkratzt / verschürft - Wertminderung

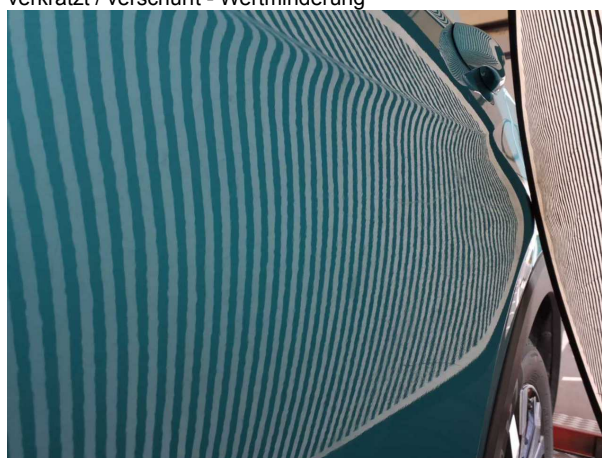
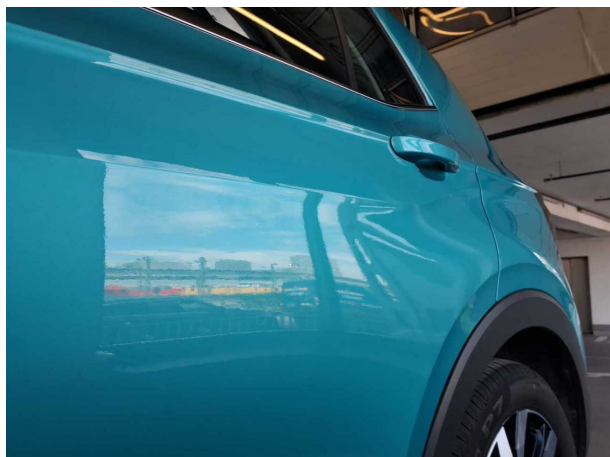
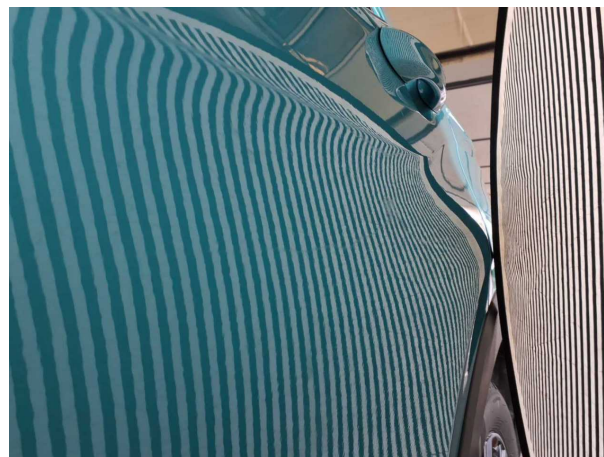
| Nr. | Bauteilgruppe | Beschreibung |
|---|---|---|
| 4 | Tür hinten links | Tür (Lackläufer unter Klarlack) - nicht fachgerecht instandgesetzt - lackieren |

**Beschädigung #4:** Tür hinten links: Tür (Lackläufer unter Klarlack) - nicht fachgerecht instandgesetzt - lackieren

**Beschädigung #4:** Tür hinten links: Tür (Lackläufer unter Klarlack)  
- nicht fachgerecht instandgesetzt - lackieren
